Asbestinventarisattest

Generaal Van der Meerschstraat 16, 2300 Turnhout

Attestnummer : **20261014-000240.000**
Uitgegeven op : **14.10.2026**
Geldig tot : **Onbeperkt** (tenzij de toestand wijzigt)

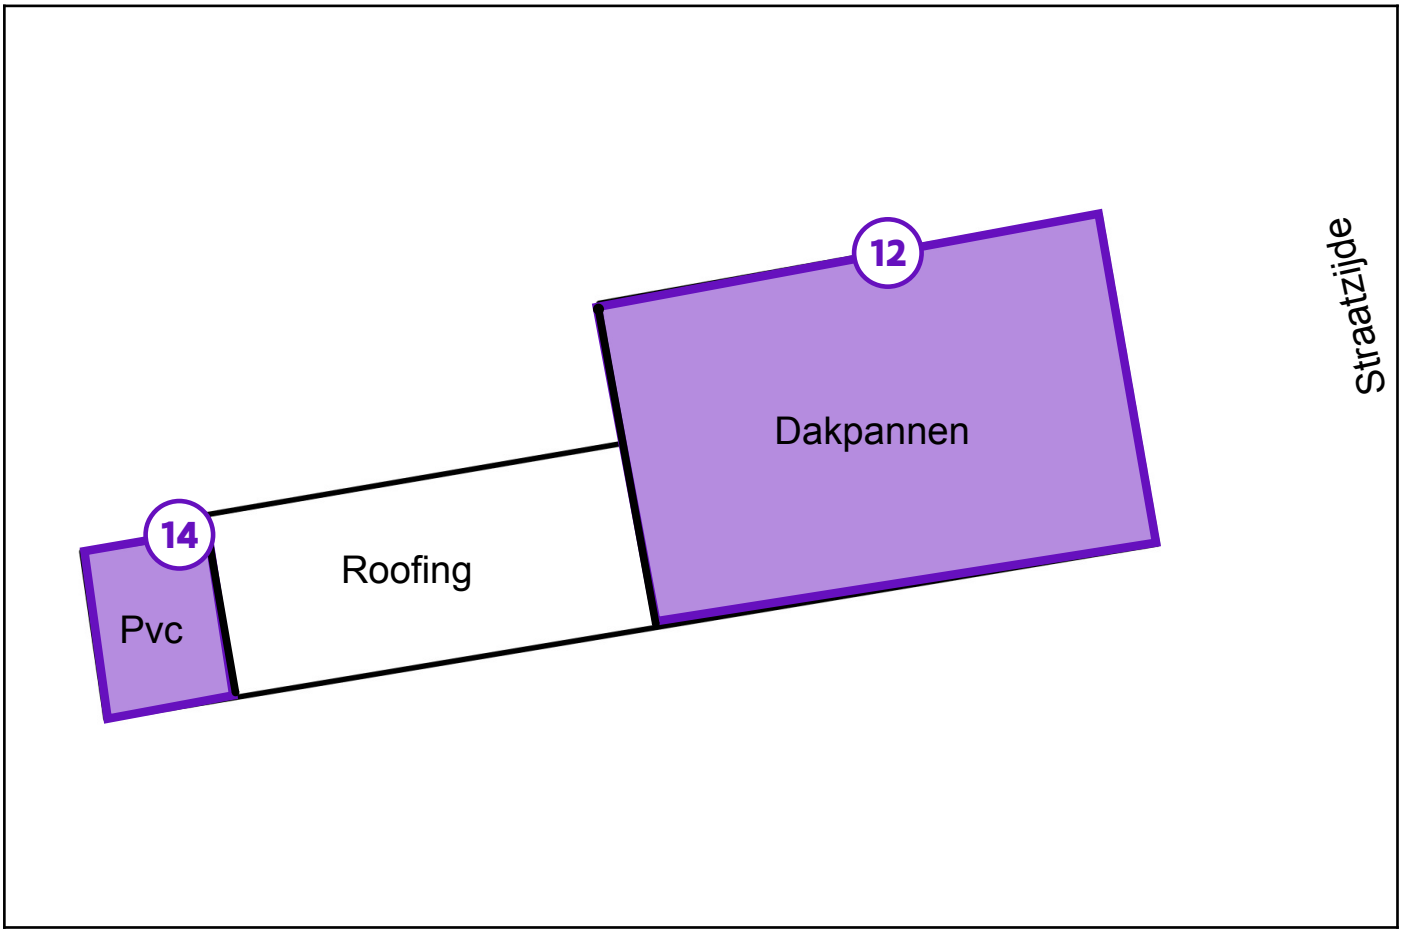
Plan 1.1: Hoofdgebouw plan

Beschrijving	Type	Actie
12. Onderdak niet verdacht	Overige ruimte of materiaal	-
14. Dakbedekking (pvc afdak) niet verdacht.	Overige ruimte of materiaal	-

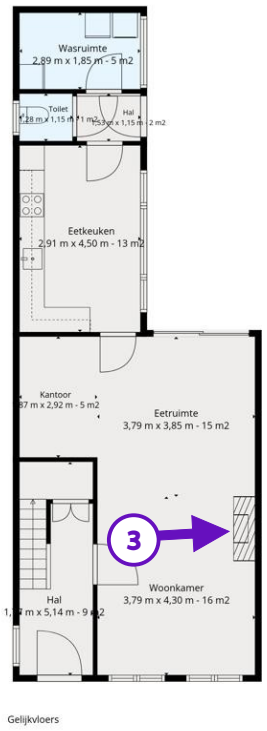
Plan 1.2: Gelijkvloers

Beschrijving	Type	Actie
3. Kachelkoord (visueel niet verdacht)	Advies	-

De koord werd visueel herkend als een synthetische koord en is niet asbesthoudend.

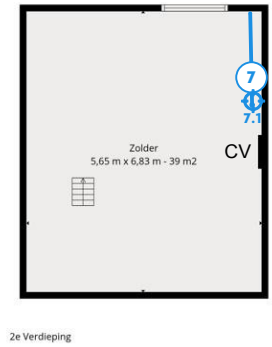
Plan 1.4: Tweede verdieping

Beschrijving	Type	Actie
7. Bitumen leidingisolatie	Geen asbest	-
7.1 Code: 4	Puntmonster	-

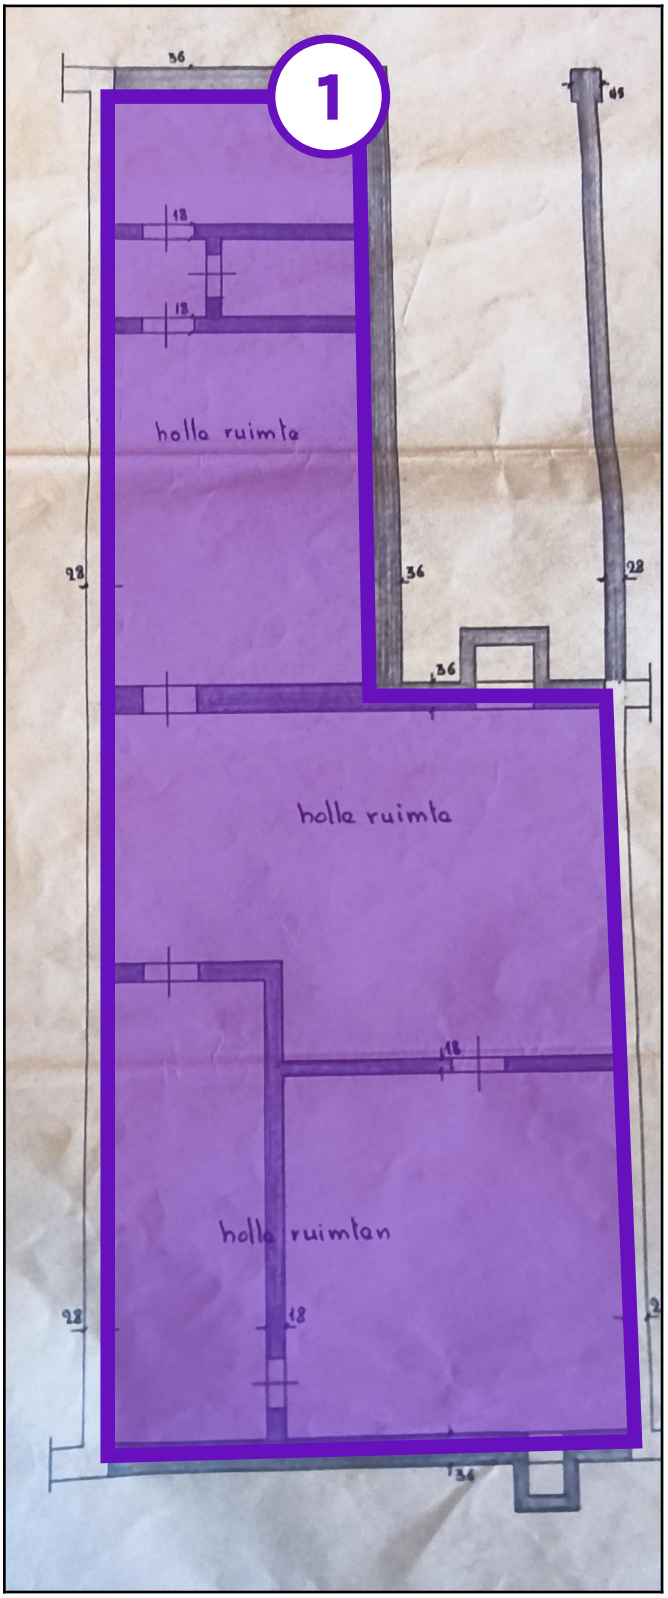
Plan 1.5: Fundering - Kruipkelder

1. Kruipruimte	Beperking	-

Reden: de inspectieruimte is lager dan 1,5 m

Uitleg van de asbestdeskundige: In het inspectieprotocol behoort een ruimte lager dan 1,5 m niet tot het onderzoek.

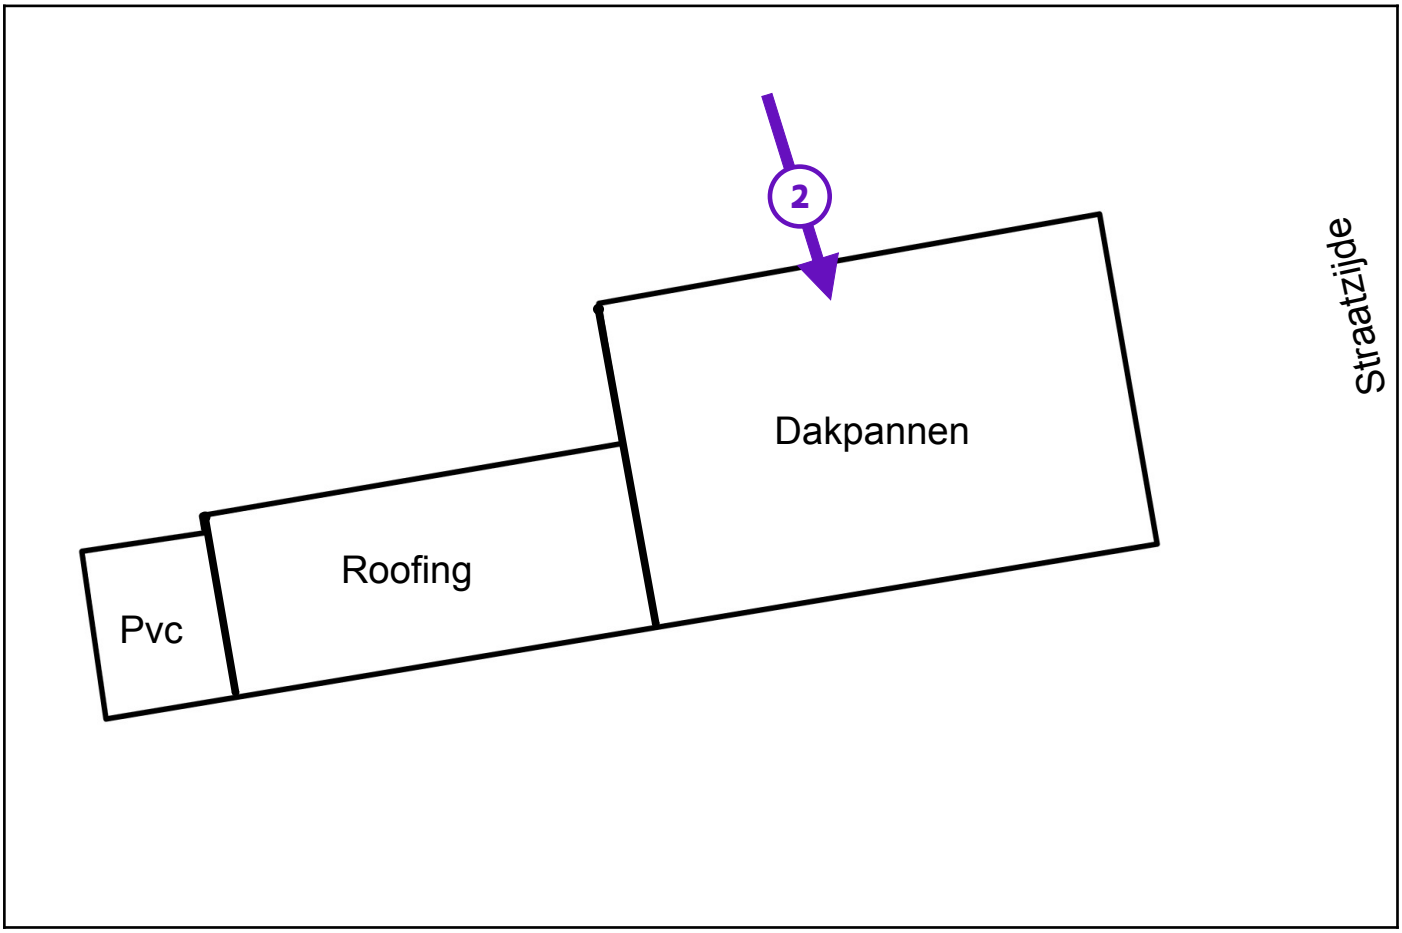
Plan 1.6: Hoofdgebouw plan

Beschrijving	Type	Actie
2. Schouw op het dak (beperkingsfiche)	Beperking	-

Reden: Het te onderzoeken materiaal situeert zich hoger dan 3,50 m te rekenen vanaf een veilige ondergrond

Uitleg van de asbestdeskundige: Bij werken (dak of reiniging schouw) kan een stelling geplaatst worden , het is niet duidelijk of er asbestverdachte materialen aanwezig zijn in/rond de schouw.

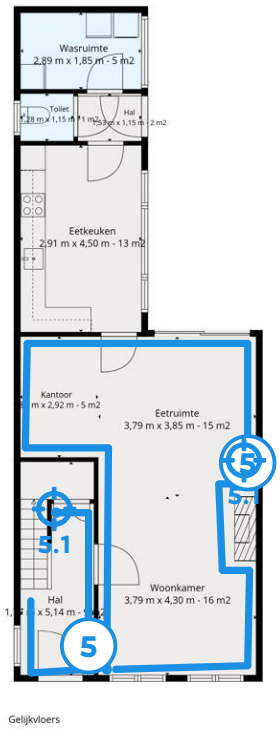
Plan 1.7: Gelijkvloers

Beschrijving	Type	Actie
5. Sierlijsten in pleisterwerk	Geen asbest	-
5.1 Code: 3	Mengmonster	-

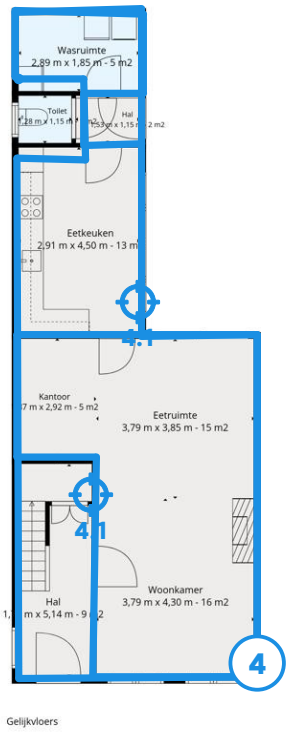
Plan 1.8: Gelijkvloers

Beschrijving	Type	Actie
4. Muurpleister	Geen asbest	-
4.1 Code: 1	Mengmonster	-

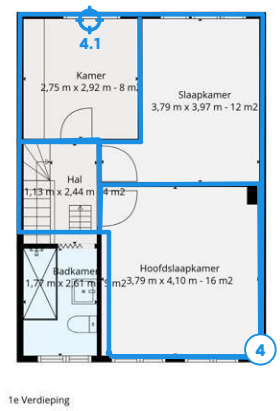
Plan 1.9: Eerste verdieping

Beschrijving	Type	Actie
4. Muurpleister	Geen asbest	-
4.1 Code: 1	Mengmonster	-

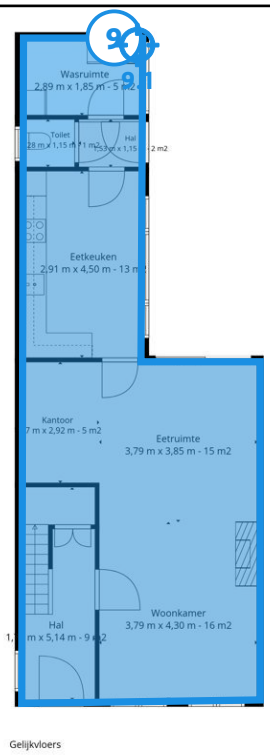
Plan 1.10: Gelijkvloers

Beschrijving	Type	Actie
9. Plafondpleister	Geen asbest	-
9.1 Code: 2	Mengmonster	-

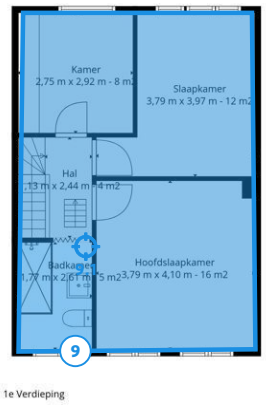
Plan 1.11: Eerste verdieping

Beschrijving	Type	Actie
9. Plafondpleister	Geen asbest	-
9.1 Code: 2	Mengmonster	-

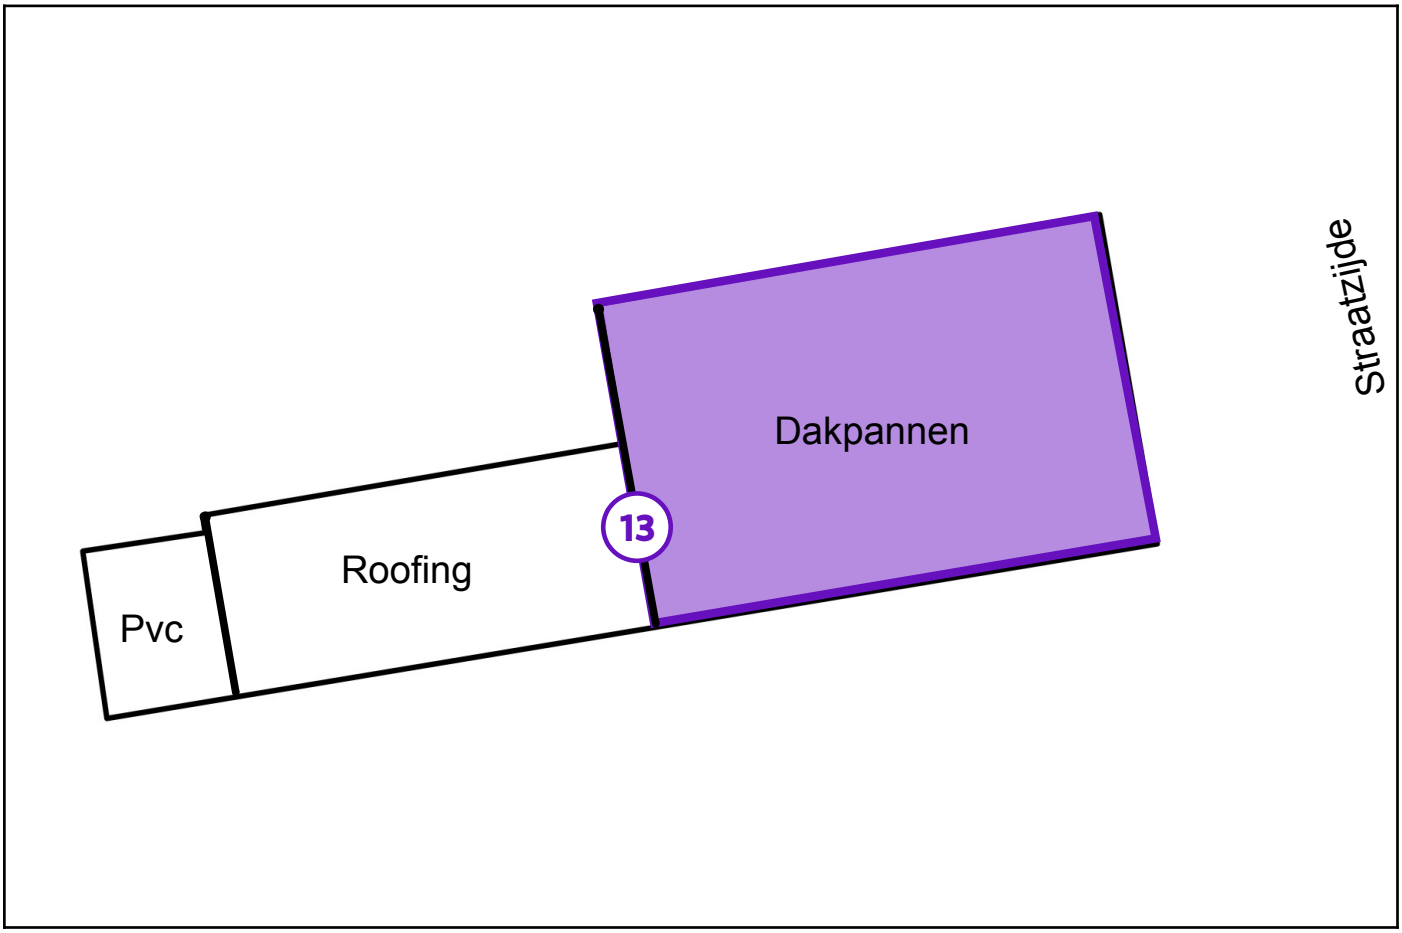
Plan 1.12: Hoofdgebouw plan

Beschrijving	Type	Actie
13. Dakbedekking (dakpannen) niet verdacht.	Overige ruimte of materiaal	-

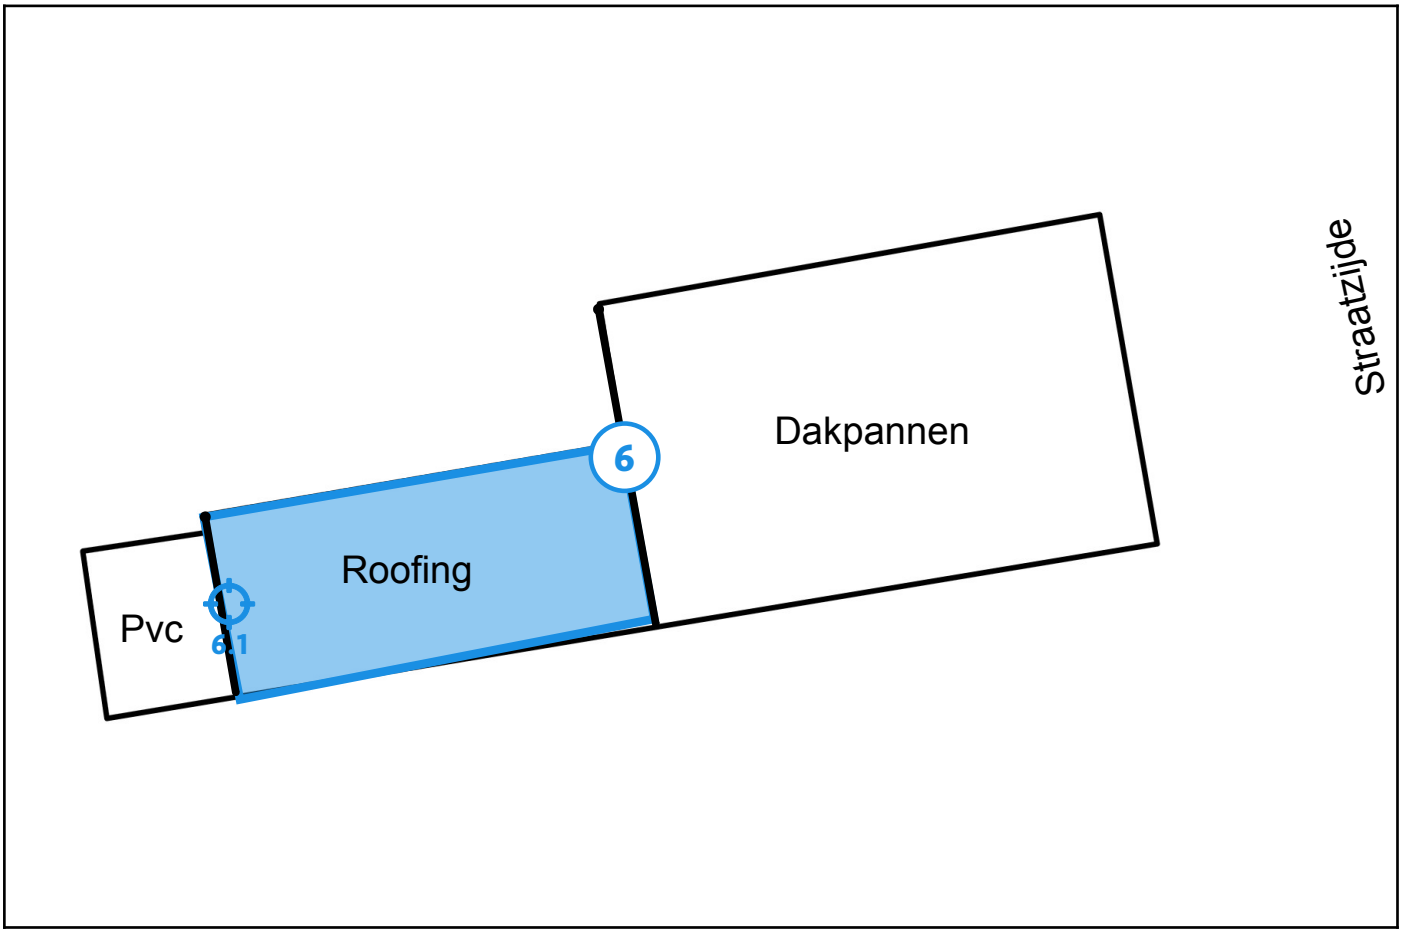
Plan 1.13: Hoofdgebouw plan

Beschrijving	Type	Actie
6. Roofing plat dak	Geen asbest	-
6.1 Code: 5	Puntmonster	-

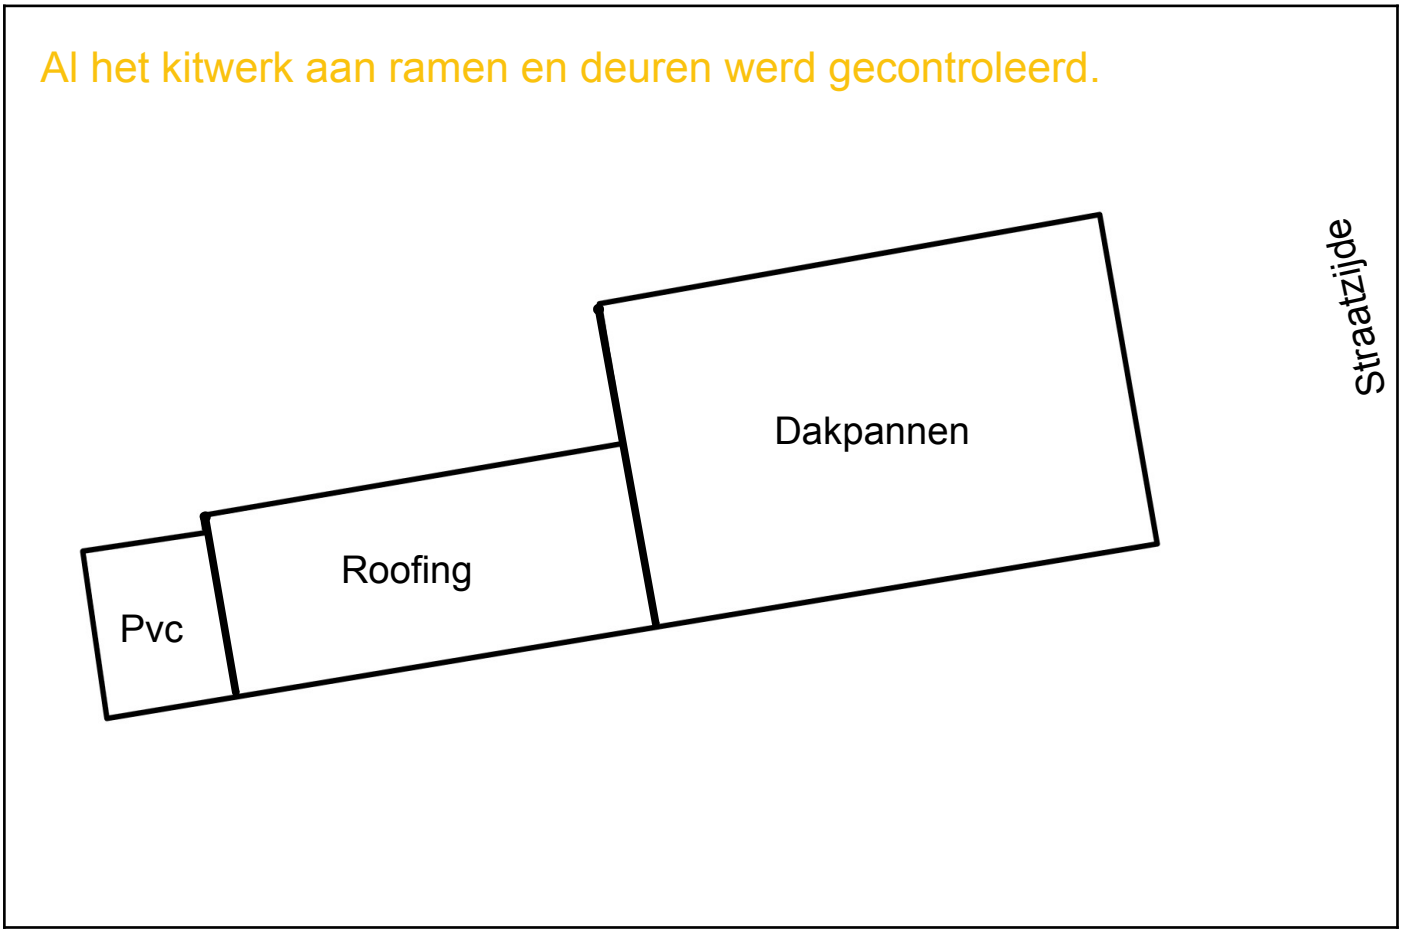
Plan 1.14: Hoofdgebouw plan

Beschrijving	Type	Actie
10. Kit niet verdacht (visueel vastgesteld)	Overige ruimte of materiaal	-

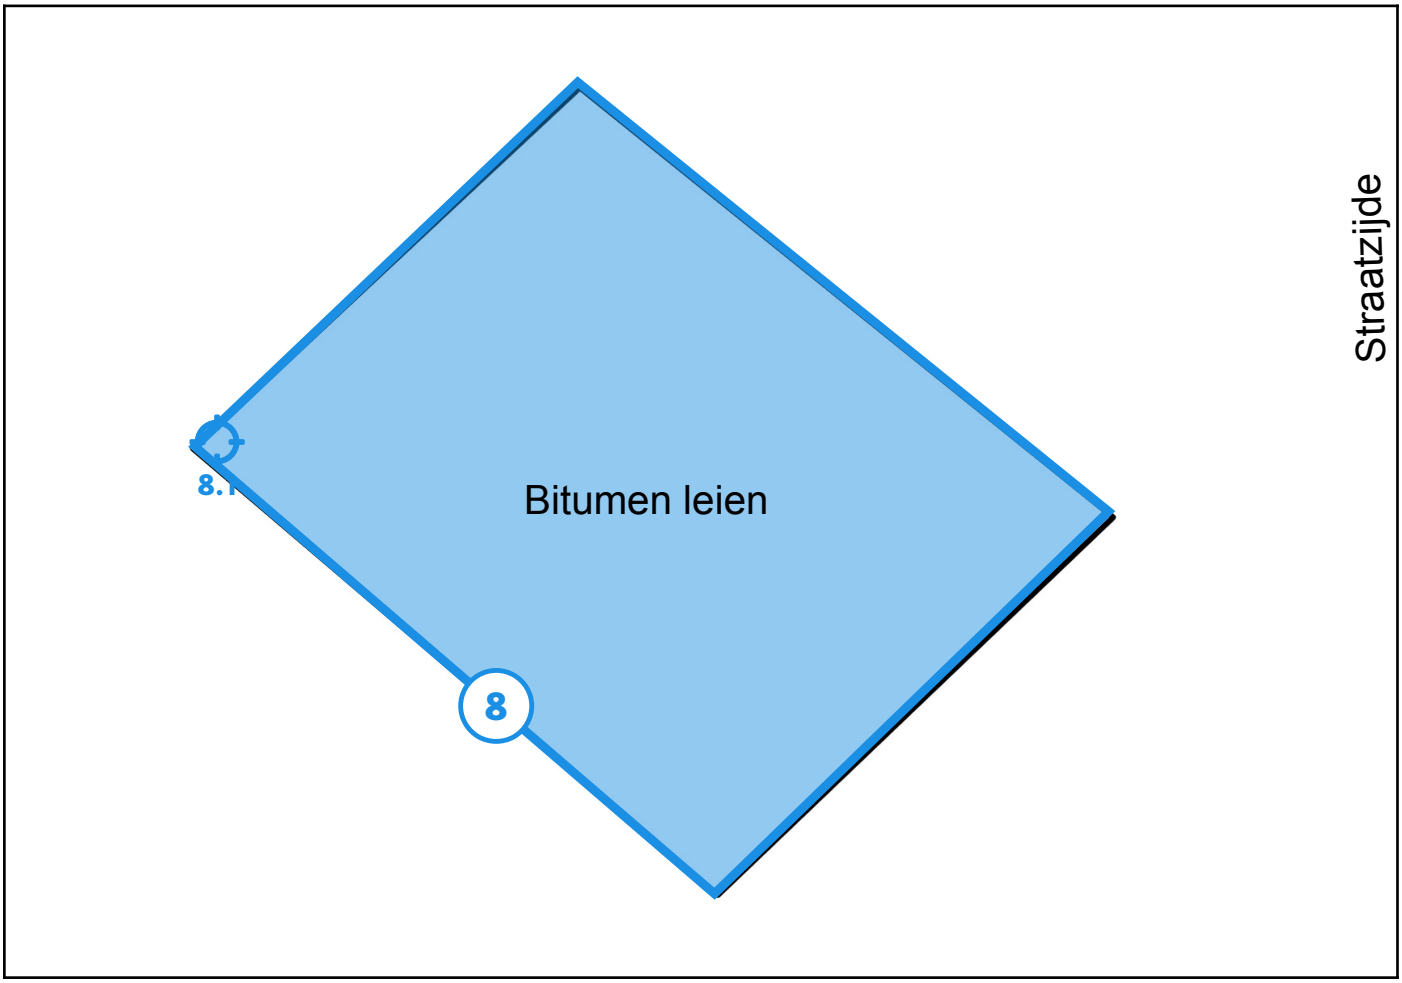
Plan 2.1: Tuinhuis plan

Beschrijving	Type	Actie
8. Bitumen dakleien tuinhuis	Geen asbest	-
8.1 Code: 6	Puntmonster	-

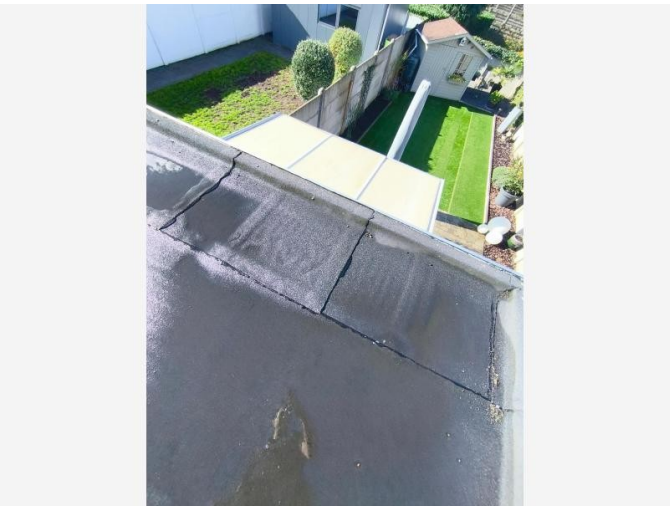
Fiche 6: Roofing plat dak

Geen asbest

#	Type	Referentie	Resultaat
6.1	Puntmonster	5	Geen asbest

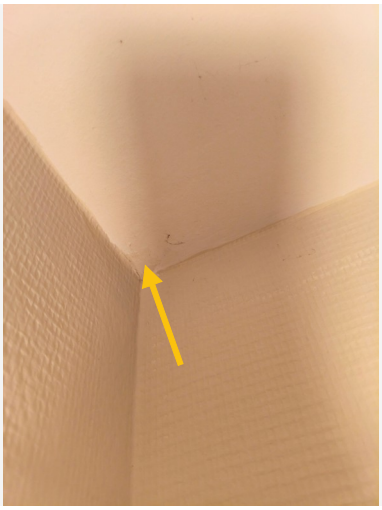
Fiche 9: Plafondpleister

Geen asbest

#	Type	Referentie	Resultaat
9.1	Mengmonster	2	Geen asbest

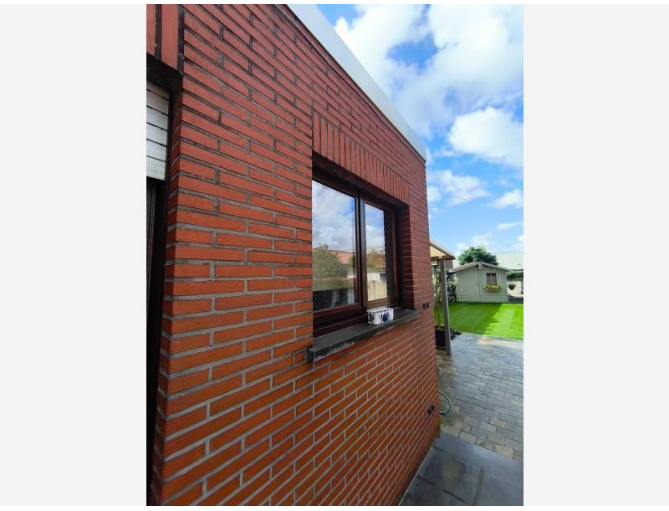
Beschrijving	Notitie	Terug te vinden op plannen
Fiche 10: Kit niet verdacht (visueel vastgesteld)	De gebruikte siliconen kit is niet asbestverdacht	Plan 1.14: Hoofdgebouw plan
Fiche 11: CV Ketel niet verdacht	De CV ketel werd gecontroleerd (2006) en is niet asbest verdacht geen risico bouwjaar.	-
Fiche 12: Onderdak niet verdacht	Het dak werd gecontroleerd. Er is geen verdacht onderdak vastgesteld. Deze handeling is een steekproef, er is geen garantie dat het volledige dak met éénzelfde materiaal is opgebouwd. Dit kan enkel via destructief onderzoek vastgesteld worden.	Plan 1.1: Hoofdgebouw plan
Fiche 13: Dakbedekking (dakpannen) niet verdacht.	De dakbedekking werdt gecontroleerd. deze bestaat uit dakpannen en bevat geen asbest verdachte materialen.	Plan 1.12: Hoofdgebouw plan
Fiche 14: Dakbedekking (pvc afdak) niet verdacht.	De dakbedekking werdt gecontroleerd. deze bestaat uit pvc en bevat geen asbest verdachte materialen.	Plan 1.1: Hoofdgebouw plan
