Asbestinventarisattest

Kruisstraat 127, 3078 Kortenberg

Attestnummer : **20261005-000364.000**
Uitgegeven op : **05.10.2026**
Geldig tot : **05.10.2036**

Niet-asbestveilig

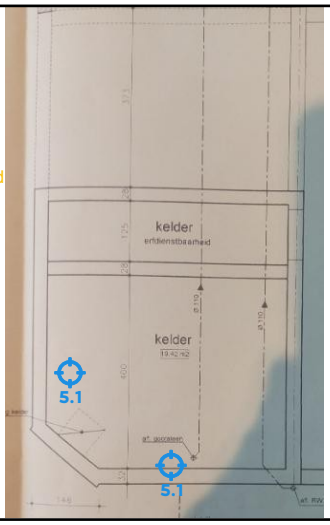
Plan 1.1: Woning kelder

Beschrijving	Type	Actie
5. Cementering kelder	Geen asbest	-
5.1 Code: m02	Mengmonster	-

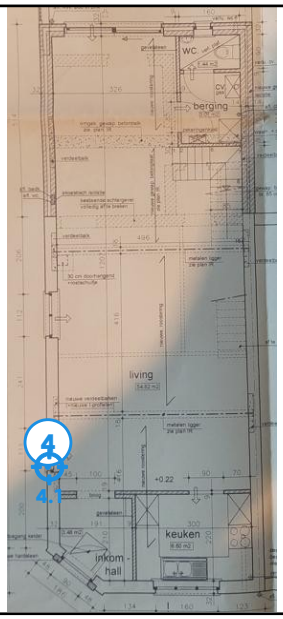
Plan 1.4: Woning gelijkvloers

Beschrijving	Type	Actie
4. Afdichtingsmateriaal (mastiek, kit, ...) aan schrijnwerk	Geen asbest	-
4.1 Code: p01	Puntmonster	-

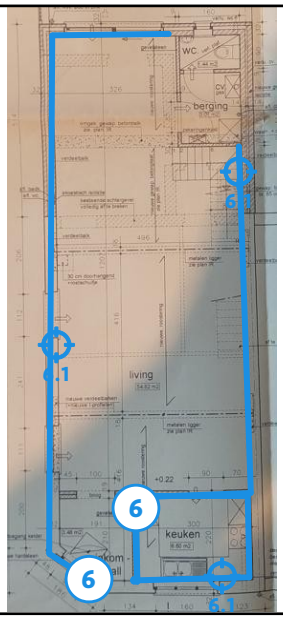
Plan 1.5: Woning gelijkvloers

Beschrijving	Type	Actie
6. Pleisterwerk muren	Geen asbest	-
6.1 Code: m01	Mengmonster	-

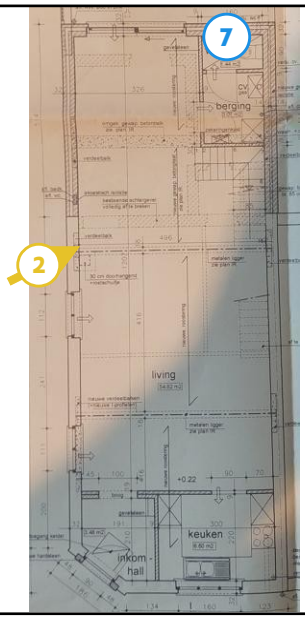
Plan 1.6: Woning gelijkvloers

Beschrijving	Type	Actie
2. Bakeliet	Asbestmateriaal	Zorgvuldig beheren
7. Massal	Geen asbest	-

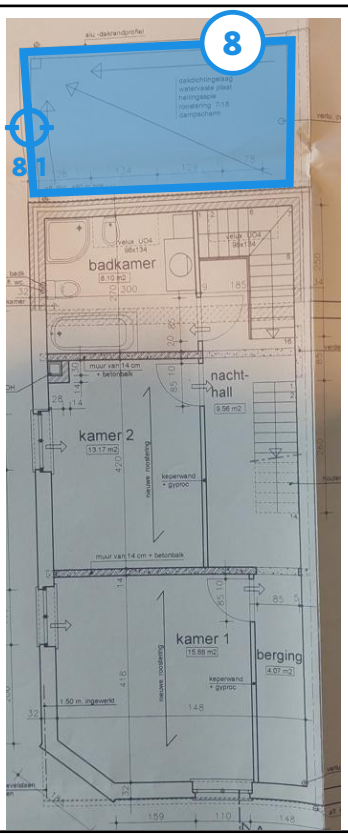
Plan 1.8: Woning verdieping 1

Beschrijving	Type	Actie
8. Dakbedekking plat dak	Geen asbest	-
8.1 Code: p03	Puntmonster	-

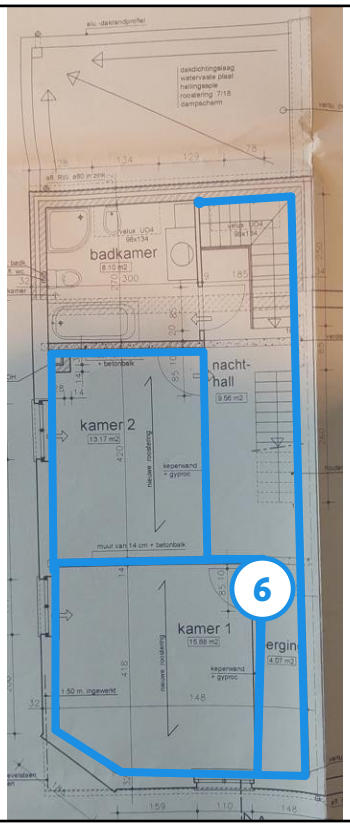
Plan 1.9: Woning verdieping 1

Beschrijving	Type	Actie
6. Pleisterwerk muren	Geen asbest	-

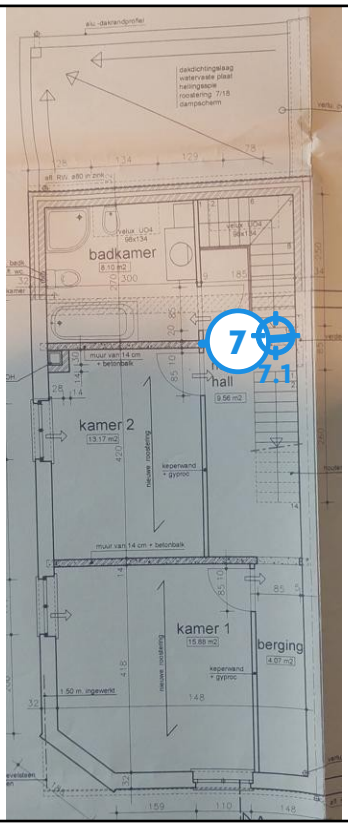
Plan 1.10: Woning verdieping 1

Beschrijving	Type	Actie
7. Massal	Geen asbest	-
7.1 Code: p02	Puntmonster	-

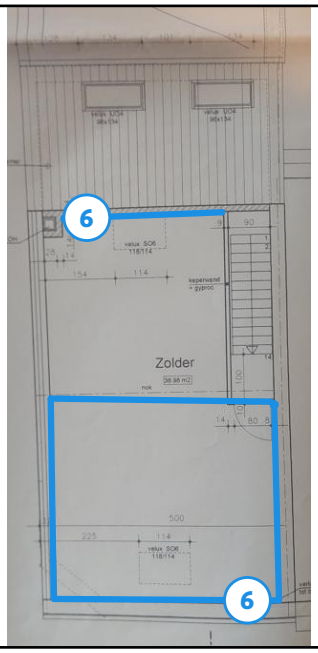
Plan 1.11: Woning verdieping 2

Beschrijving	Type	Actie
6. Pleisterwerk muren	Geen asbest	-

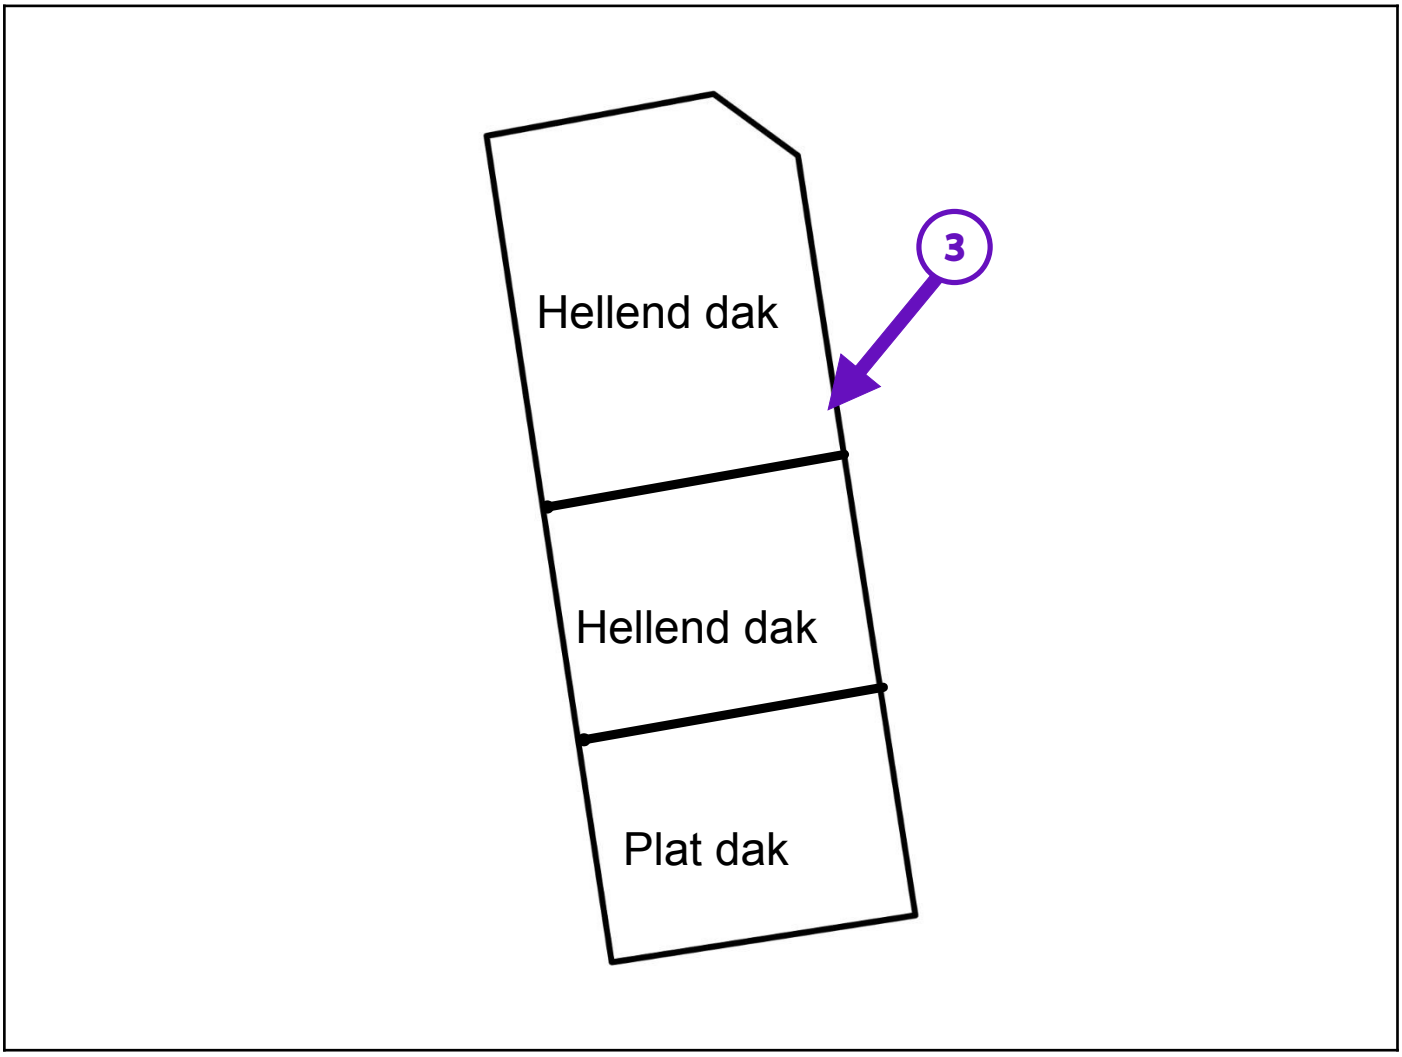
Plan 1.14: Woning dak

Beschrijving	Type	Actie
3. Materialen van rookgaskanalen	Beperking	-

Reden: Het te onderzoeken materiaal situeert zich hoger dan 3,50 m te rekenen vanaf een veilige ondergrond

Uitleg van de asbestdeskundige: Het rookgaskanaal is hoger dan 3.5 te rekenen vanaf een veilige ondergrond

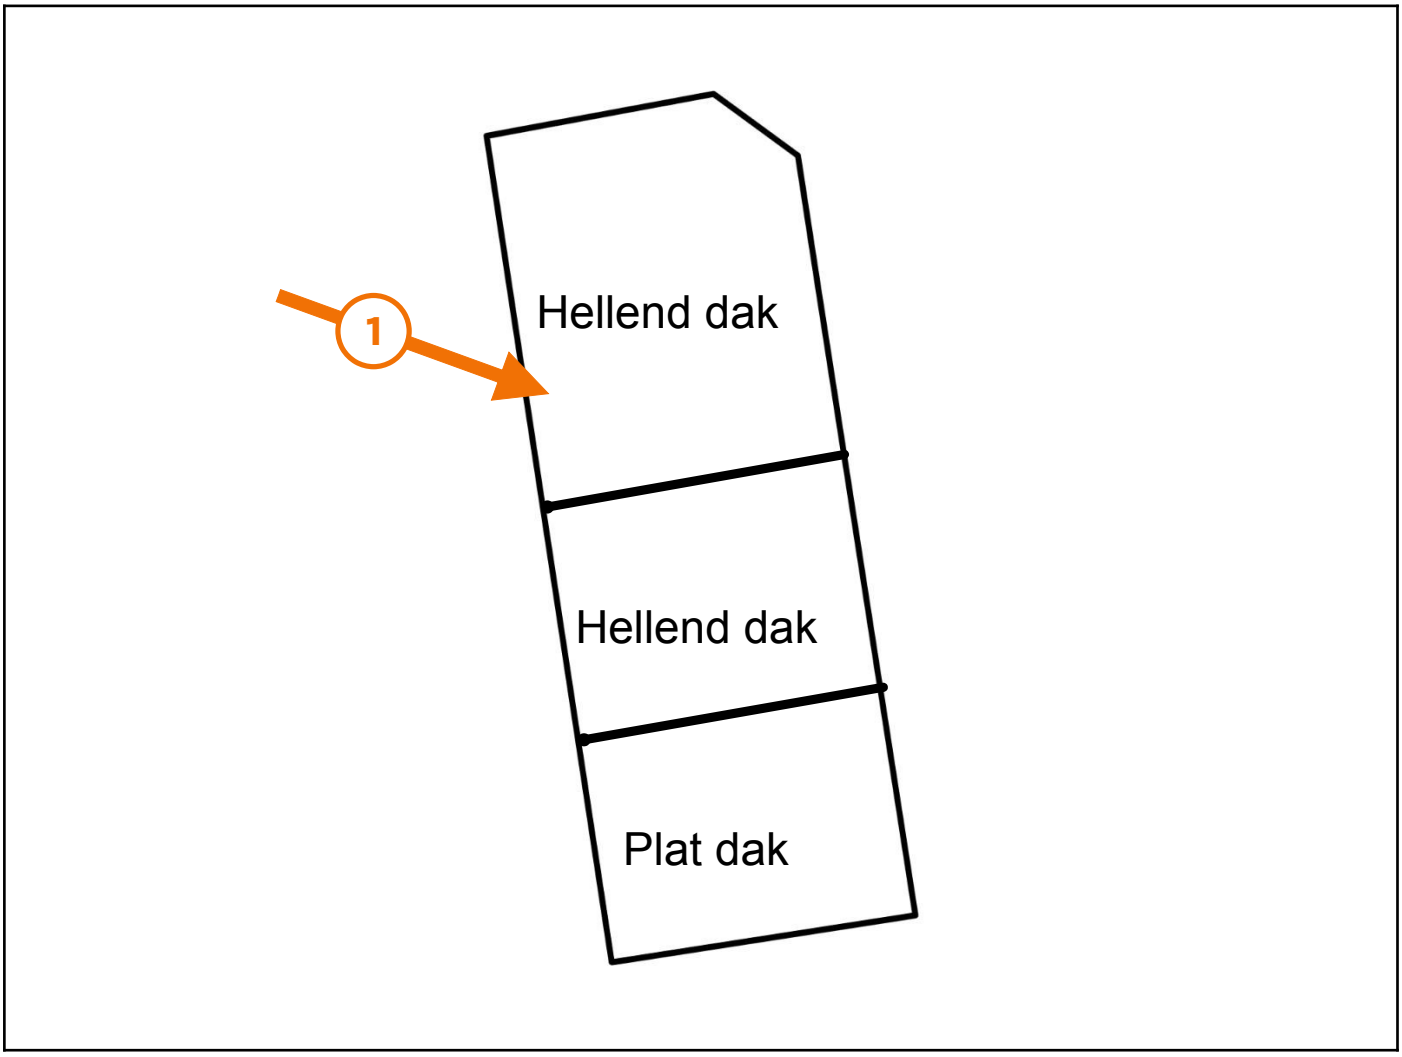
Plan 1.15: Woning dak

Beschrijving	Type	Actie
1. Rookgaskanaal	Asbestmateriaal	Verwijderen

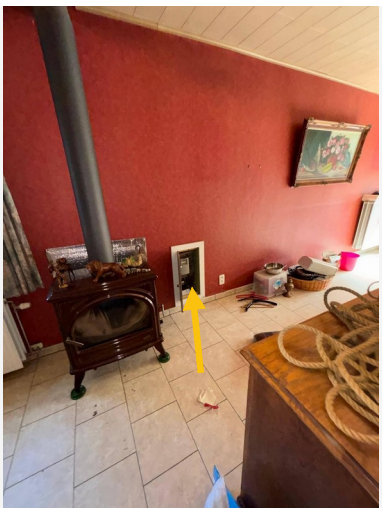
Fiche 2: Bakeliet

Het asbestmateriaal valt onder de mijlpaal van 2040.

Zorgvuldig beheren

Eindbeoordeling materiaalrisico	Laag materiaalrisico en/of verlaagde kans op vezelvrijgave

- Zorg voor een veilig beheer. Vermijd het beschadigen van het asbestmateriaal. Controleer de toestand jaarlijks op wijzigingen.
- Voer bijkomende staalname(s) uit.

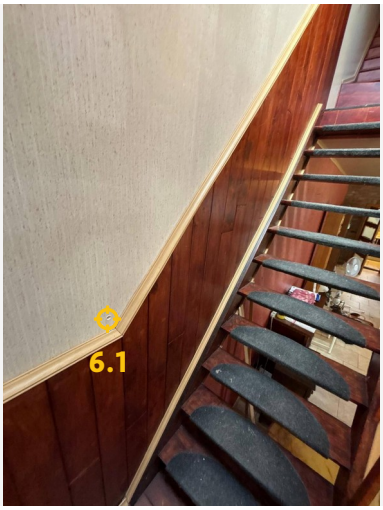
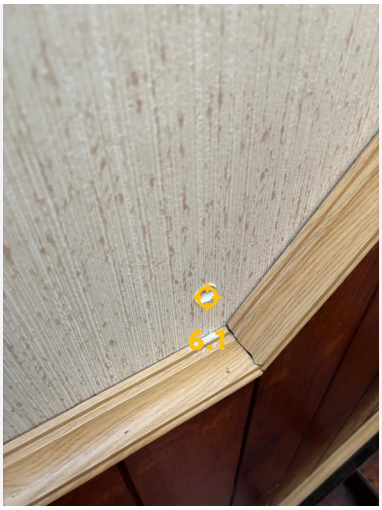
Fiche 6: Pleisterwerk muren

Geen asbest
