Asbestinventarisattest

71304E0727/00W012

Attestnummer : **20261005-000310.000**
Uitgegeven op : **05.10.2026**
Geldig tot : **05.10.2036**

Niet-asbestveilig

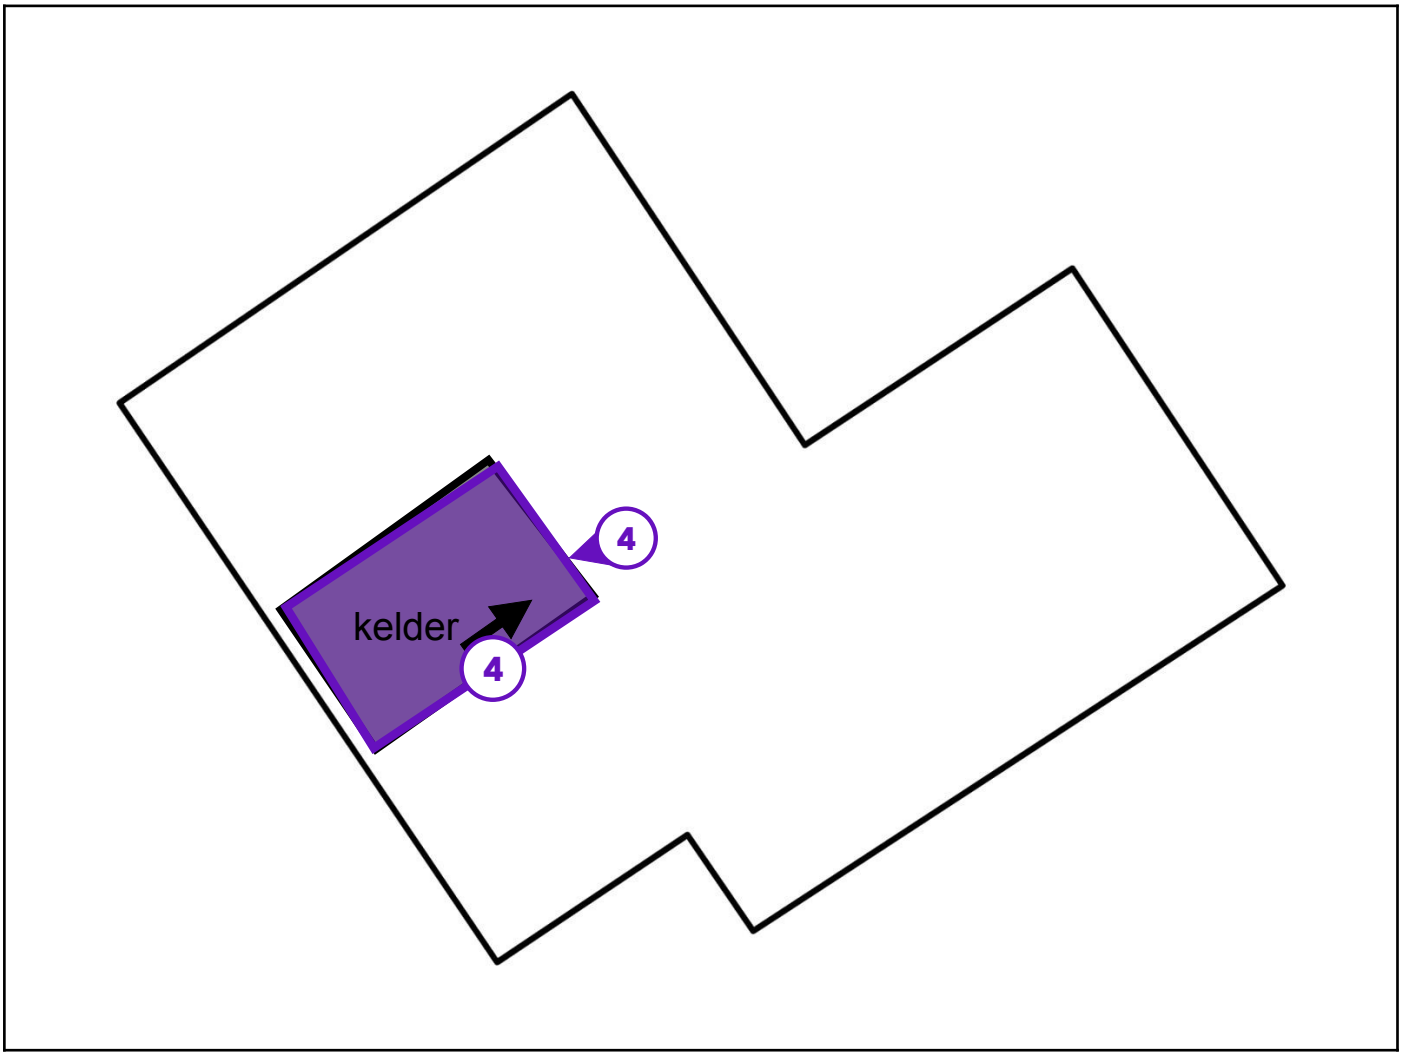
Plan 1.1: kelder woning

Beschrijving	Type	Actie
4. kelder onder water	Advies	-

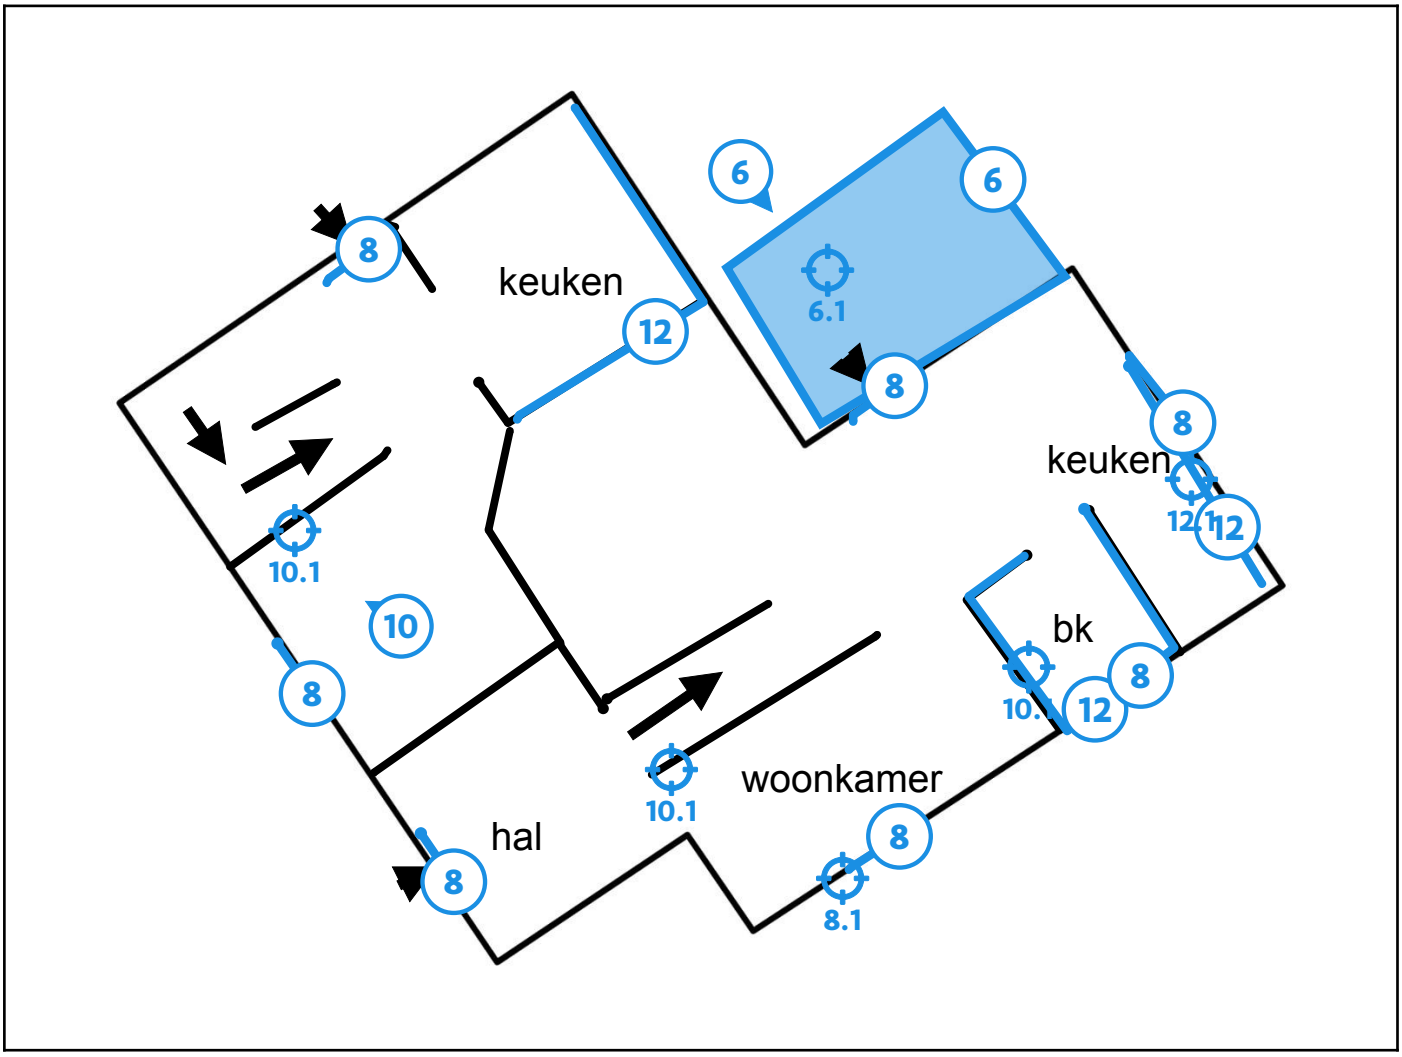
Plan 1.2: nv0 woning

Beschrijving	Type	Actie
6. Asfalt	Geen asbest	-
6.1 Code: h505	Puntmonster	-
8. mastiek houten ramen	Geen asbest	-
8.1 Code: h503	Puntmonster	-
10. pleister wanden	Geen asbest	-
10.1 Code: h501	Mengmonster	-
12. lijm achter wandtegels badkamers	Geen asbest	-

12.1 Code: h507	Mengmonster	-

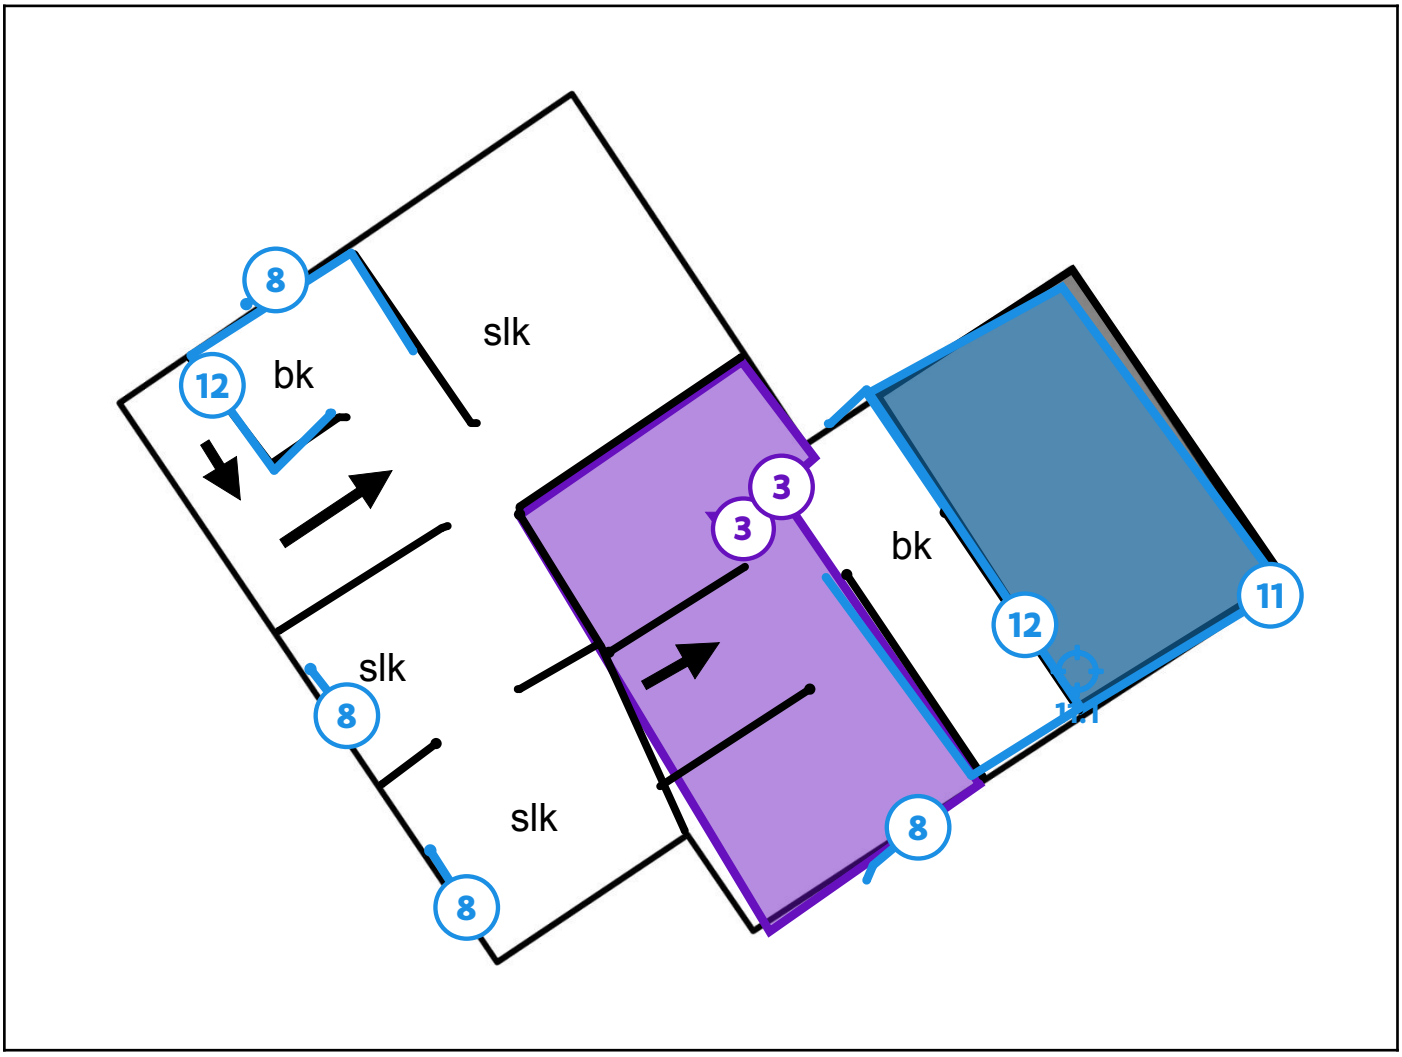
Plan 1.3: nv1 woning

Beschrijving	Type	Actie
3. Vloerzeilen (niet asbestverdacht)	Advies	-
8. mastiek houten ramen	Geen asbest	-
11. roofing dak achterbouw	Geen asbest	-
11.1 Code: h502	Puntmonster	-
12. lijm achter wandtegels badkamers	Geen asbest	-

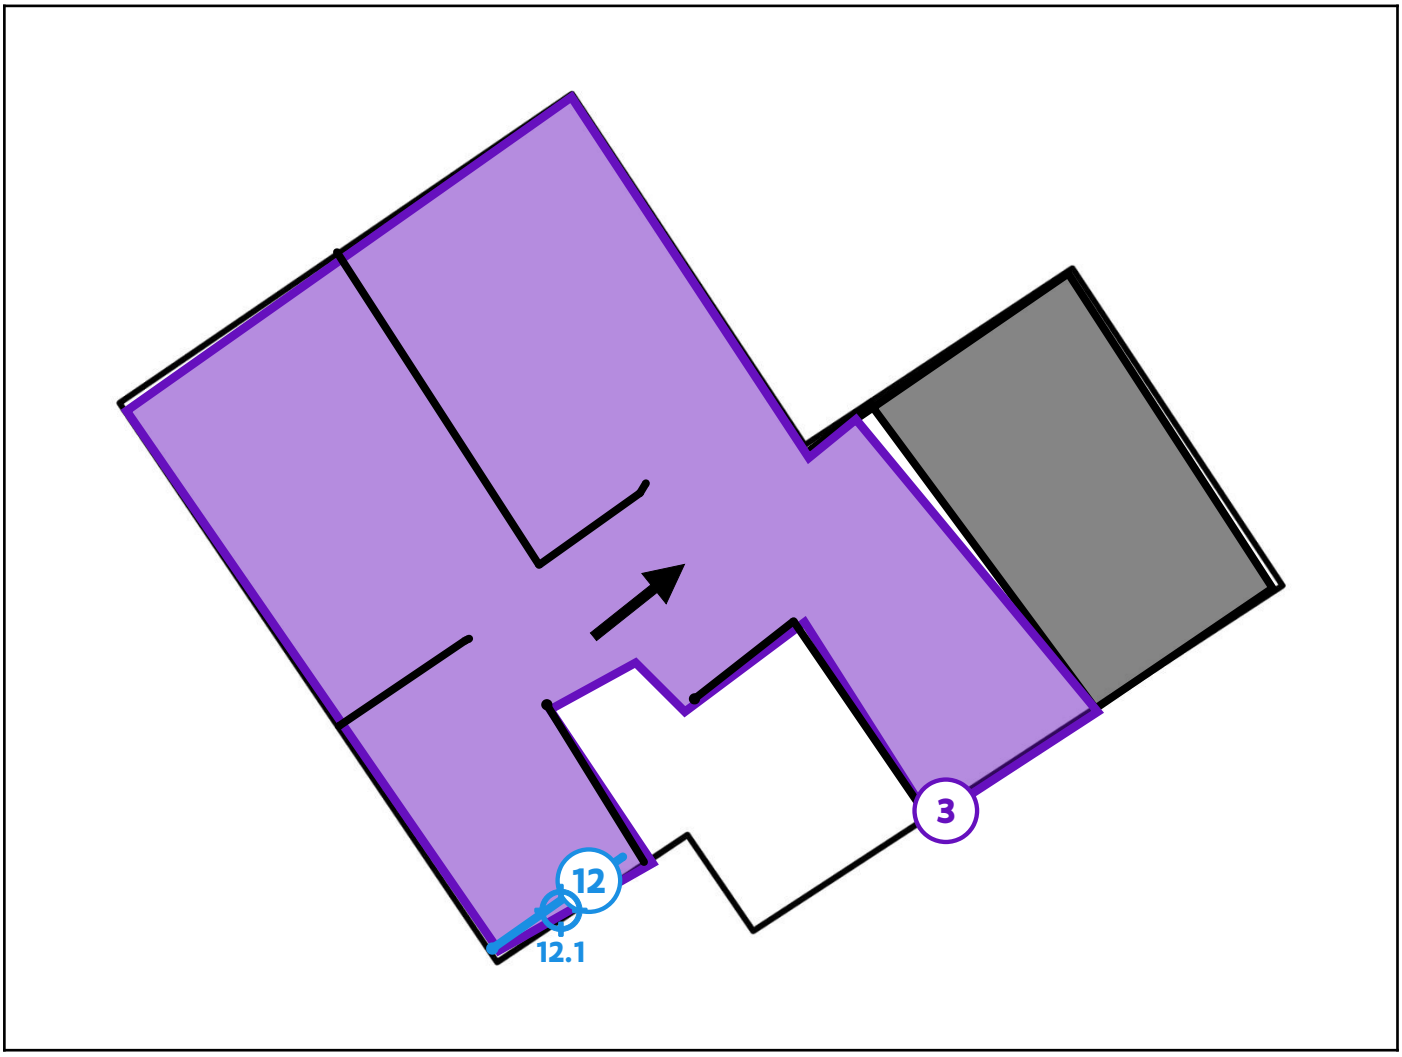
Plan 1.4: nv 2 woning

Beschrijving	Type	Actie
3. Vloerzeilen (niet asbestverdacht)	Advies	-
12. lijm achter wandtegels badkamers	Geen asbest	-
12.1 Code: h507	Mengmonster	-

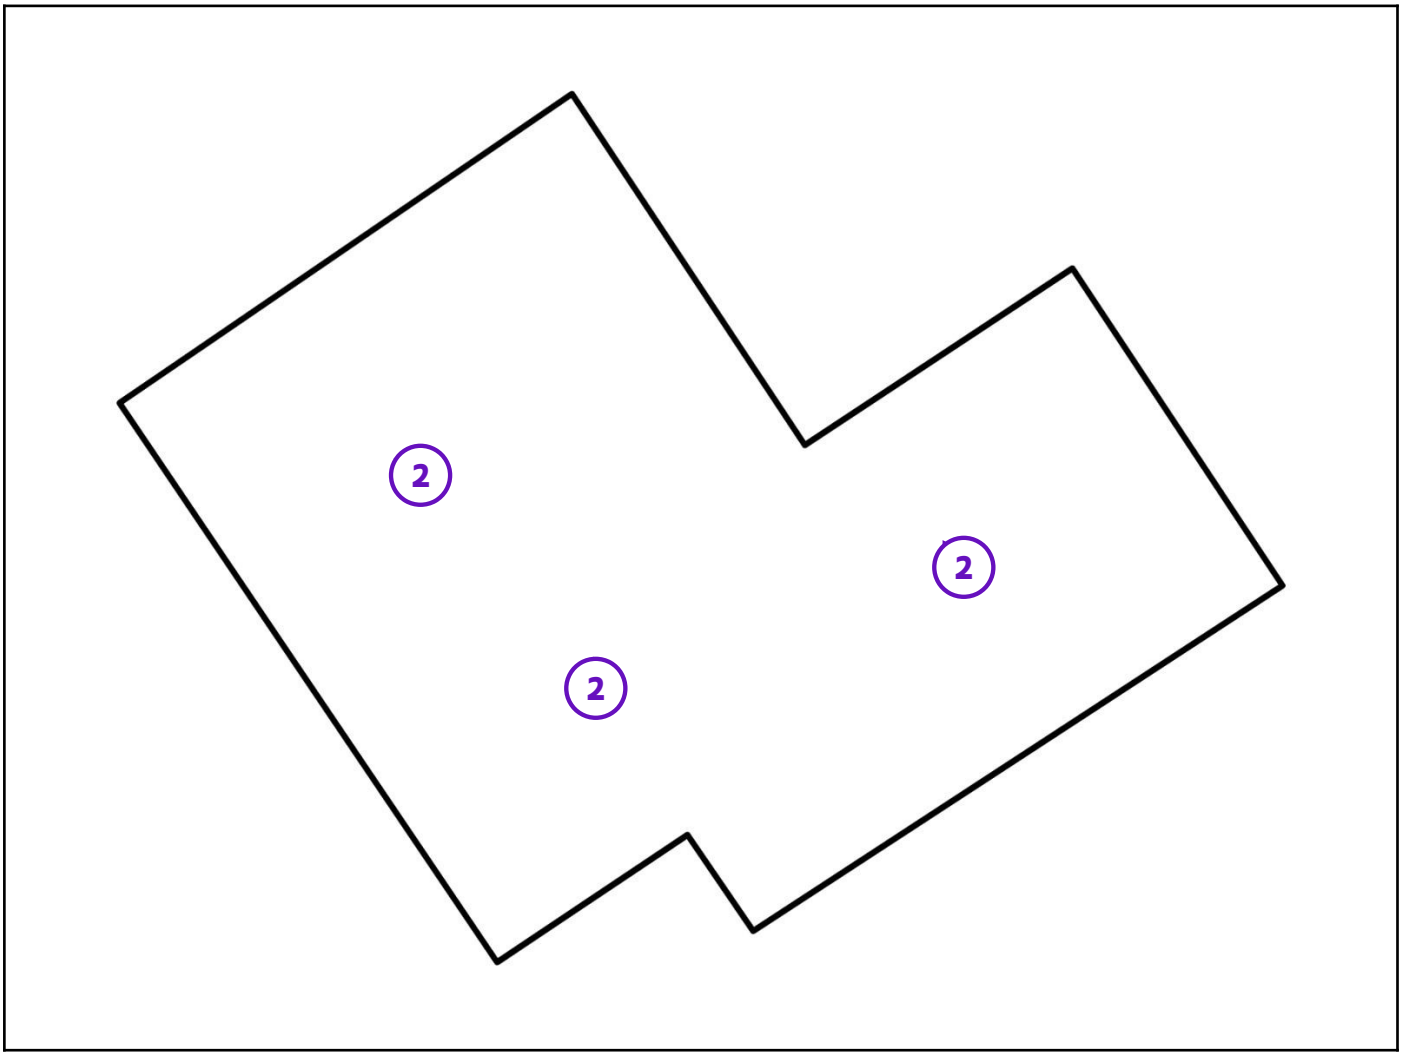
Plan 1.5: dakenplan

Beschrijving	Type	Actie
2. Schoorsteen rookgaskanaal	Beperking	-

Reden: Het te onderzoeken materiaal situeert zich hoger dan 3,50 m te rekenen vanaf een veilige ondergrond

Uitleg van de asbestdeskundige: Het rookgaskanaal is niet beoordeeld. Aan de binnenzijde is de kachel aangesloten. Aan de buitenzijde is het hoger dan 3,5 meter om de schoorsteen te inspecteren. Het is niet zichtbaar of er een asbestverdacht rookgaskanaal aanwezig is in de schoorsteen. Conform ons inspectieprotocol mogen wij een beperking inroepen voor hoogtes hoger dan 3,5 m. Indien men dit wil laten onderzoeken, dient er een nieuwe afspraak gemaakt te worden en moet er een hoogtewerker voorzien worden, evenals iemand die bevoegd is om deze te bedienen en eventueel een technieker die de al dan niet aanwezige schouwhoed kan afnemen en weer terugplaatsen.

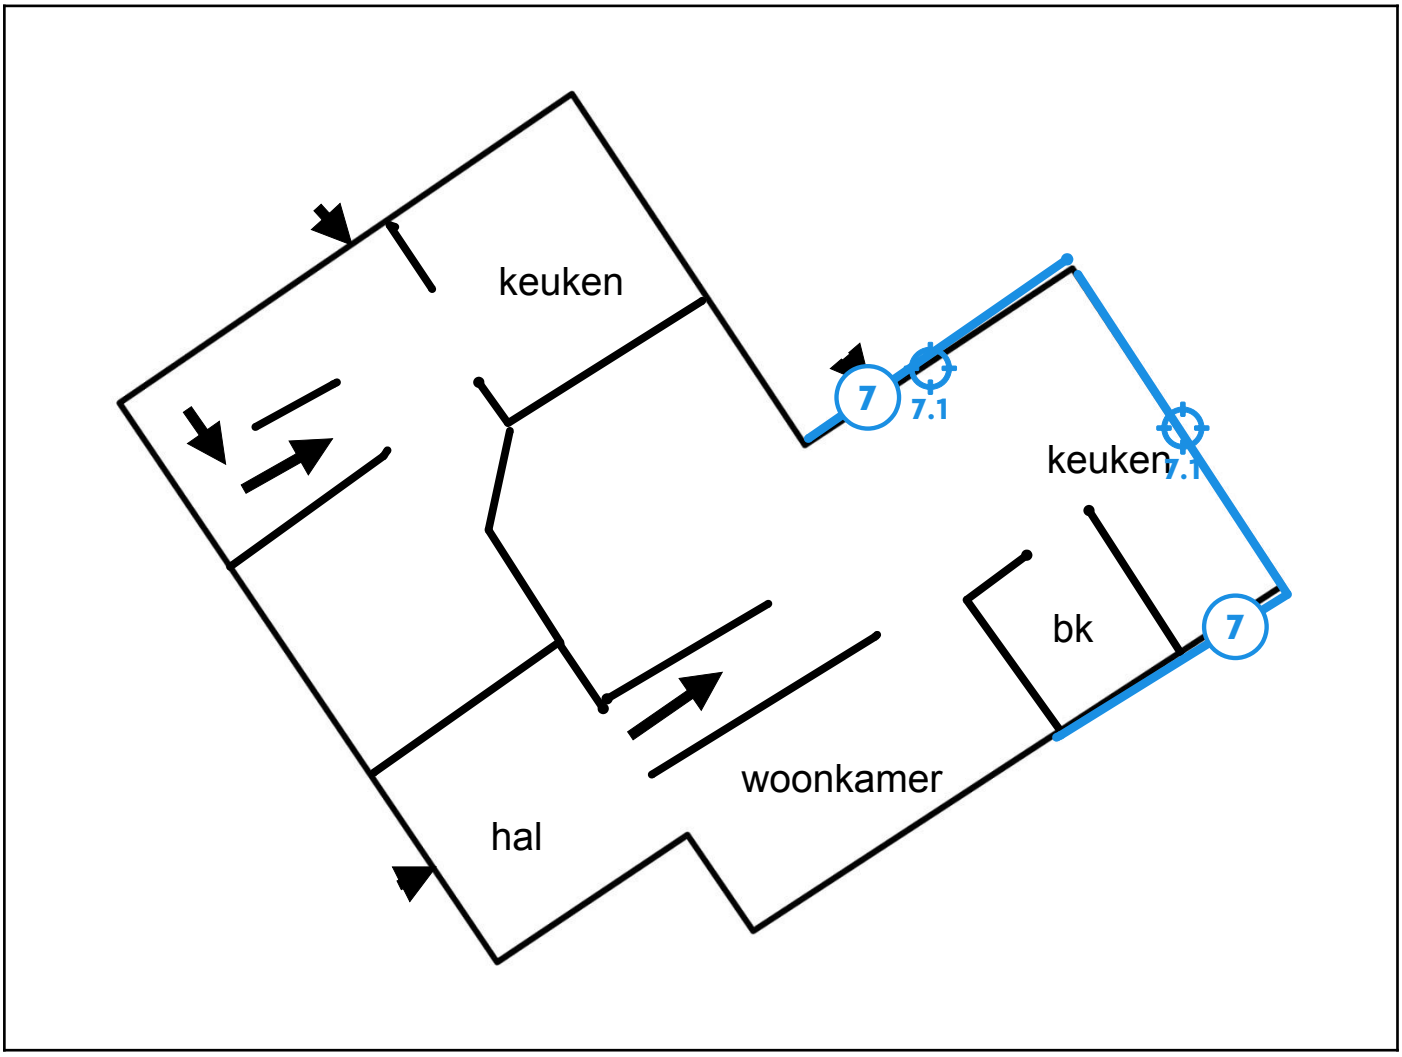
Plan 1.6: nv0 woning kopie

Beschrijving	Type	Actie
7. gevelcementering bijgebouw	Geen asbest	-
7.1 Code: h506	Mengmonster	-

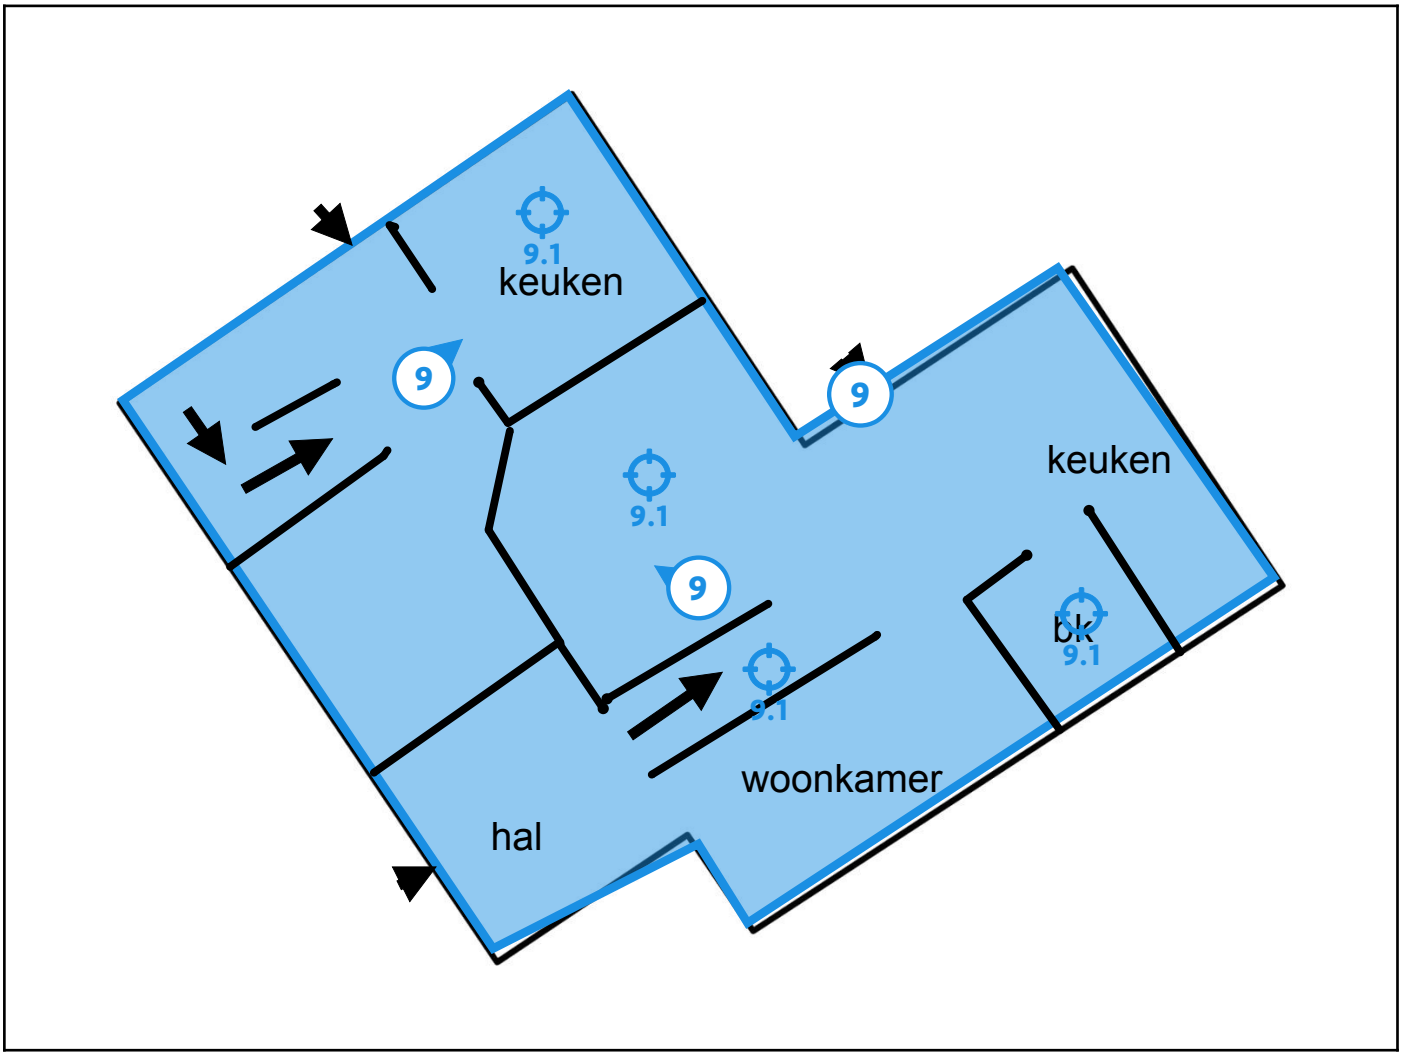
Plan 1.7: nv0 woning kopie

Beschrijving	Type	Actie
9. Pleisterwerk plafonds	Geen asbest	-
9.1 Code: h504	Mengmonster	-

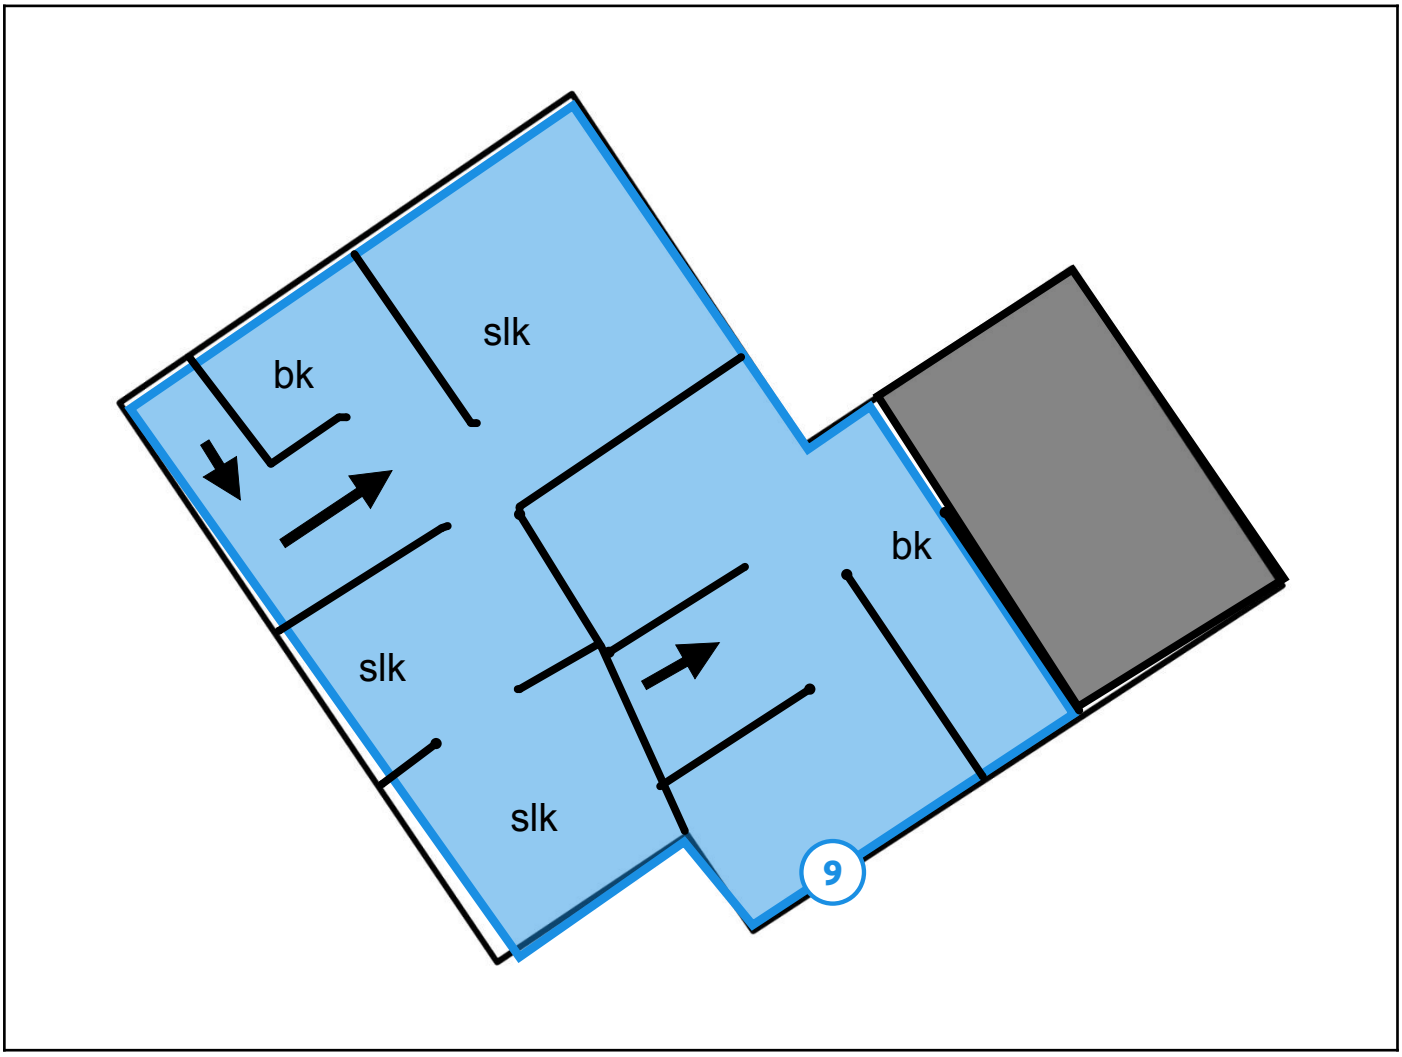
Plan 1.8: nv1 woning kopie

Beschrijving	Type	Actie
9. Pleisterwerk plafonds	Geen asbest	-

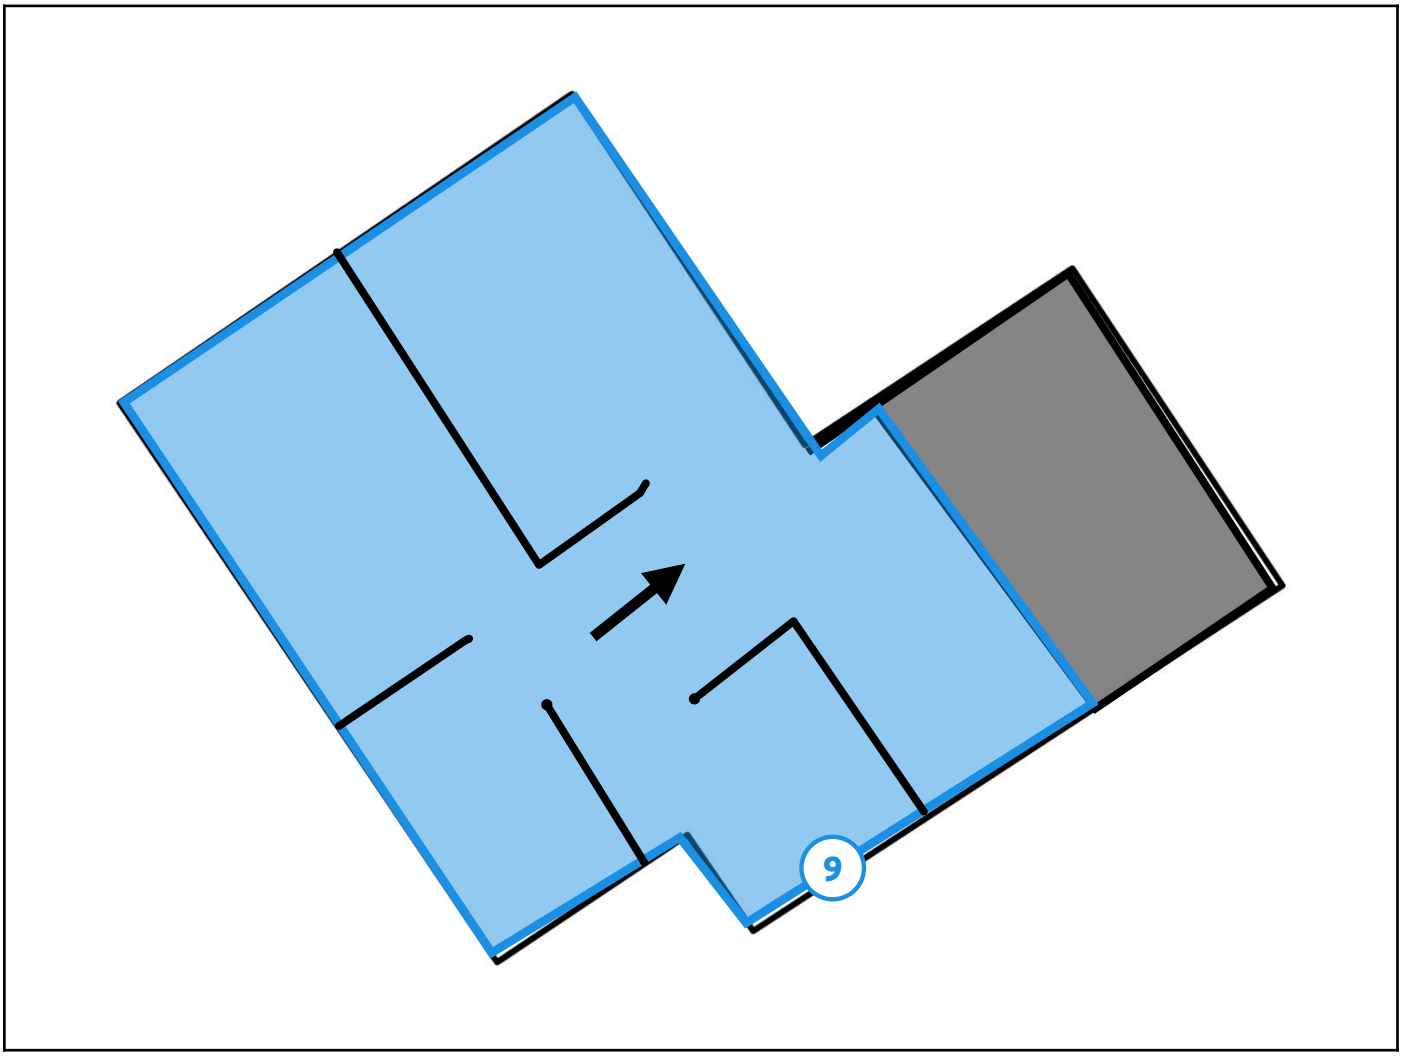
Plan 1.9: nv 2 woning kopie

Beschrijving	Type	Actie
9. Pleisterwerk plafonds	Geen asbest	-

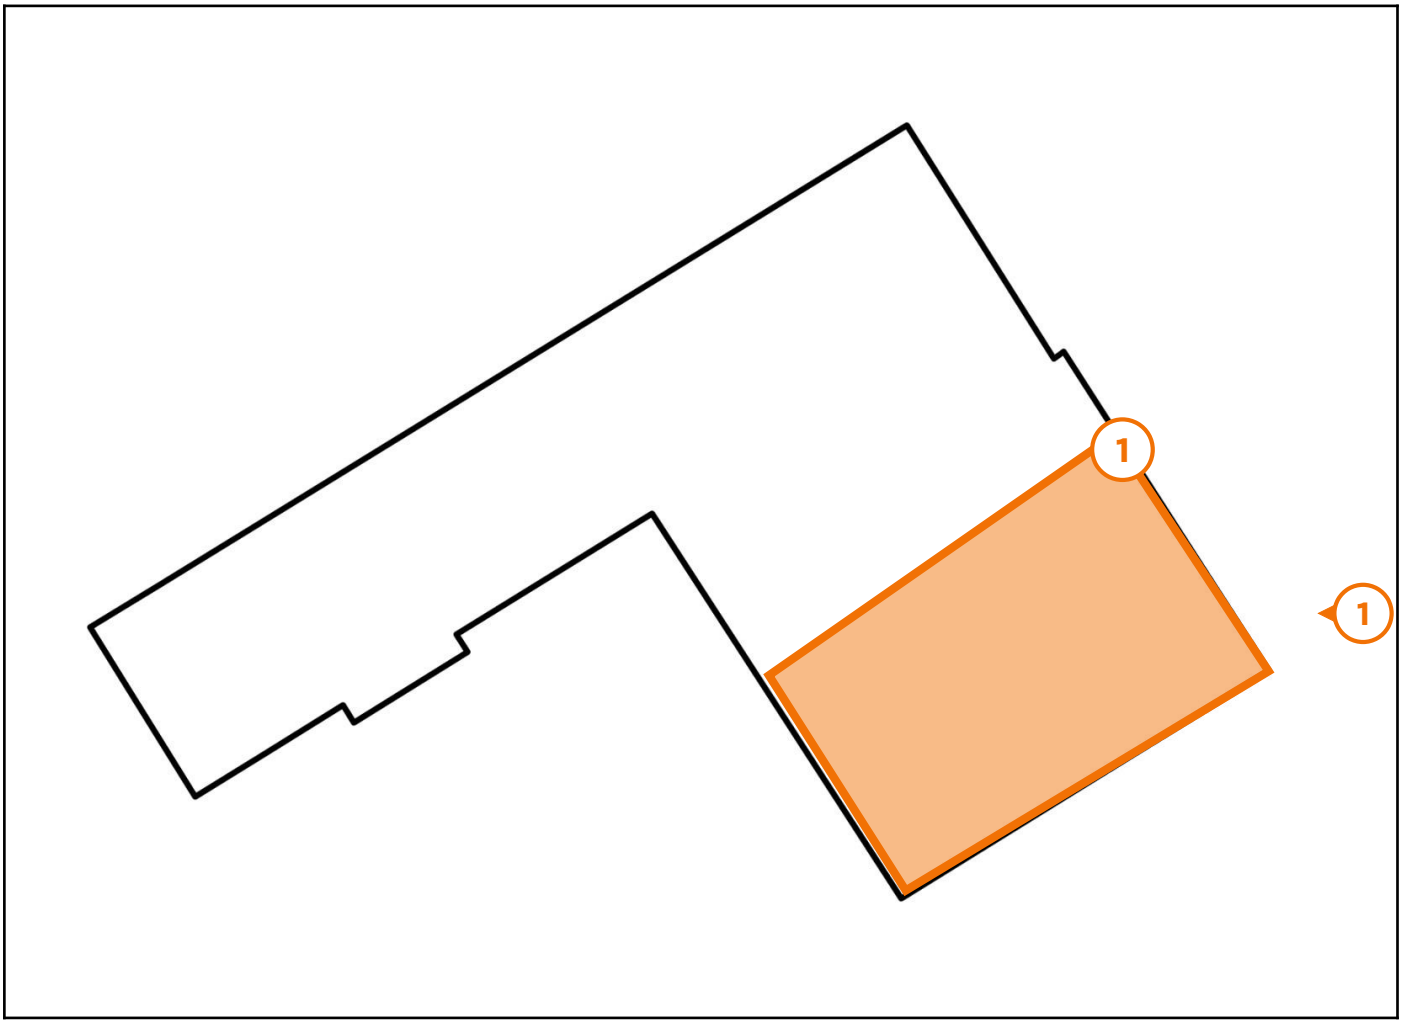
Plan 2.1: stallen dakenplan

Beschrijving	Type	Actie
1. Dak in golfplaten (cement)	Asbestmateriaal	Verwijderen

Eindbeoordeling materiaalrisico	Verhoogd materiaalrisico en/of verhoogde kans op vezelvrijgave

- Verwijder dit asbestmateriaal zo snel mogelijk. Volg de toestand goed op.
- Hemelwater dat afspoelt van asbestcement daken of gevels kan asbestdeeltjes bevatten. Gebruik het enkel voor gesloten circuits (bv. spoelen toiletten). Reinig na het vervangen van het dak of de gevel de dakgoten en regenwaterput of -ton om asbesthoudend sediment of slib te verwijderen
- Voer bijkomende staalname(s) uit.

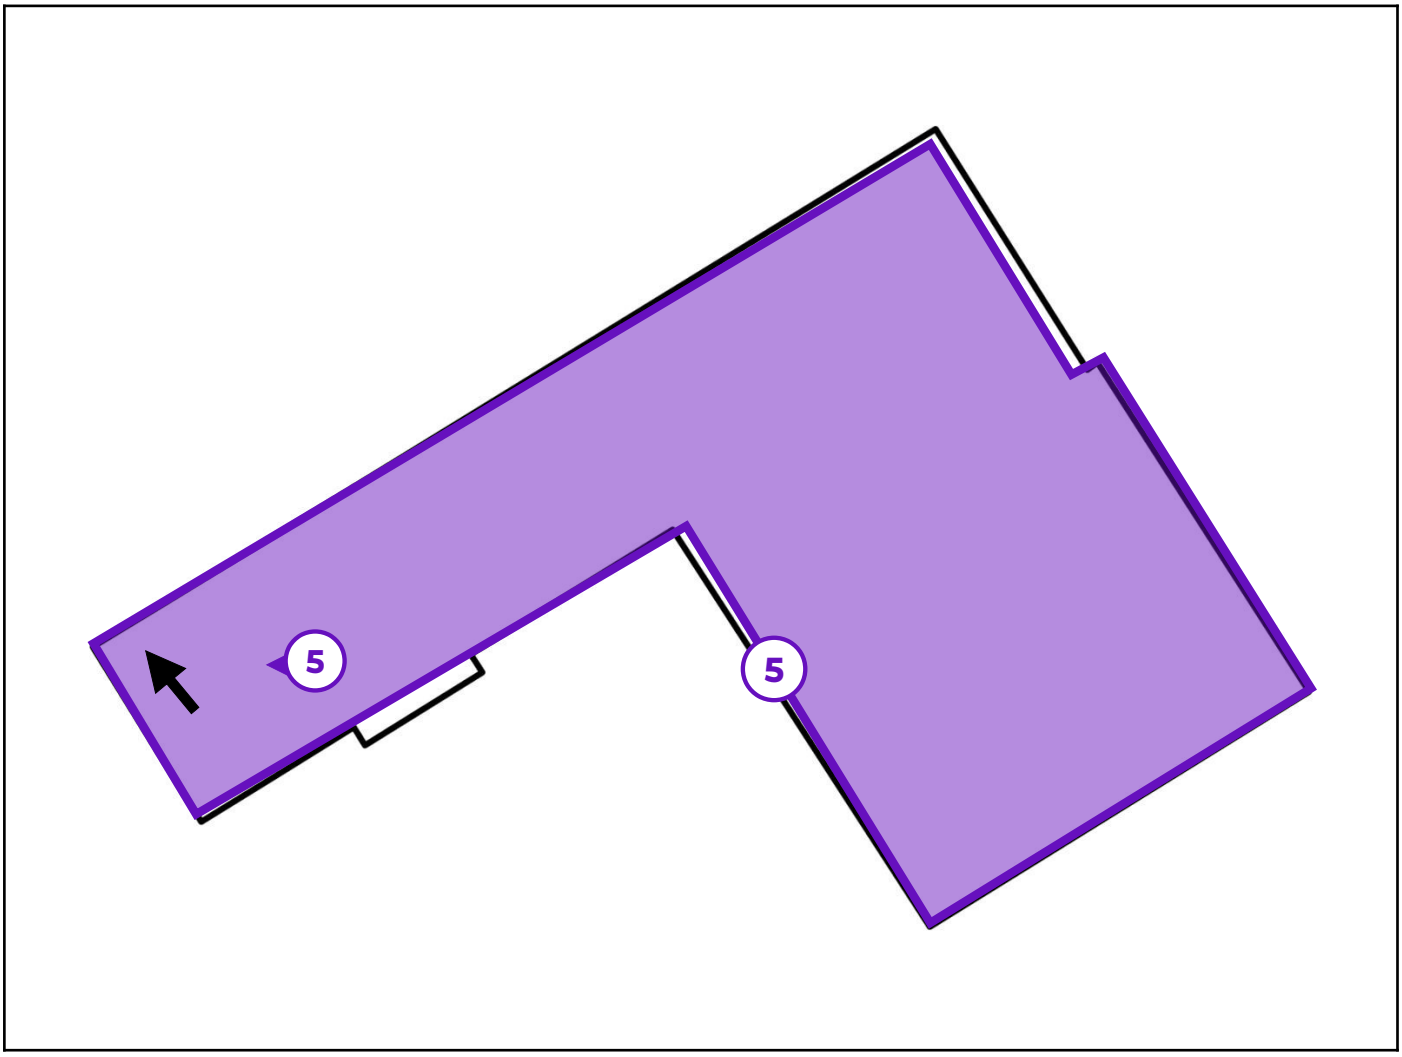
Plan 2.3: stallen nv 1

Beschrijving	Type	Actie
5. nv 1 stallen	Advies	-

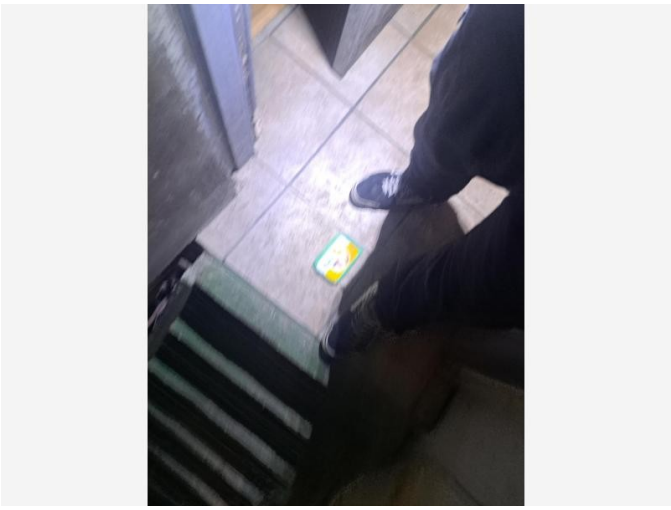
Fiche 4: kelder onder water

Informatie over een materiaal dat de asbestdeskundige niet kan waarnemen of vaststellen

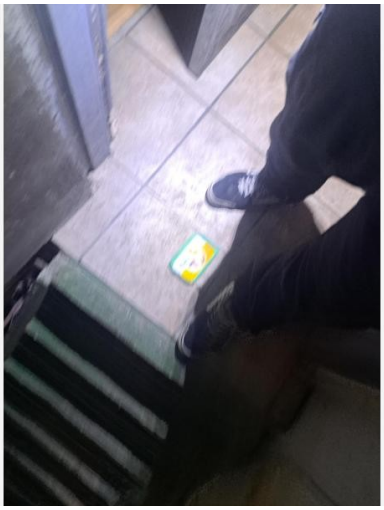
Fiche 5: nv 1 stallen

onveilige trap , nv 1 niet toegankelijk
