Asbestinventarisattest

Gezellestraat 35, 9400 Ninove

Attestnummer : **20261014-000235.000**
Uitgegeven op : **14.10.2026**
Geldig tot : **14.10.2031**

Niet-asbestveilig

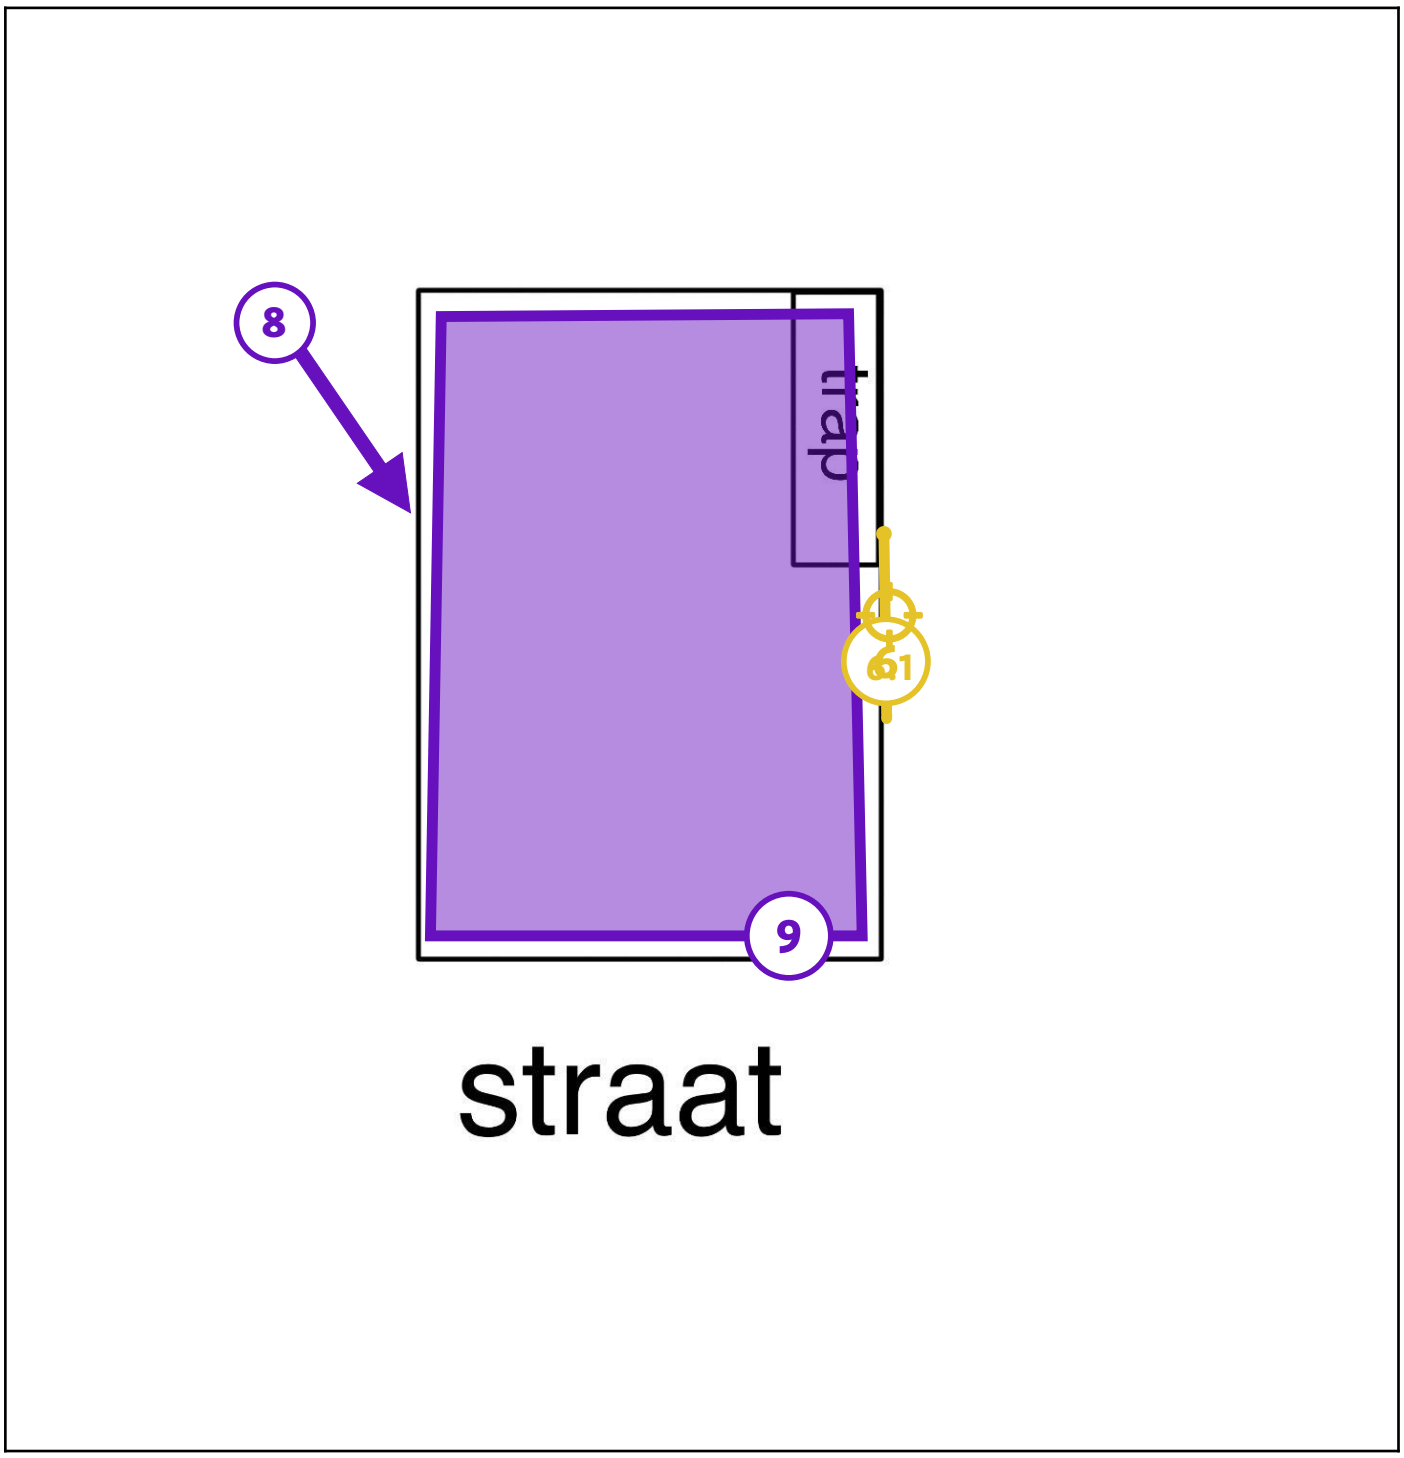
Plan 1.1: Zolder

Beschrijving	Type	Actie
6. Mastiek ramen (in schrijnwerk)	Asbestmateriaal	Zorgvuldig beheren
6.1 Code: MM16	Puntmonster	-

8. Beperking schouw	Beperking	-
9. Vloerzeil (niet asbestverdacht)	Advies	-

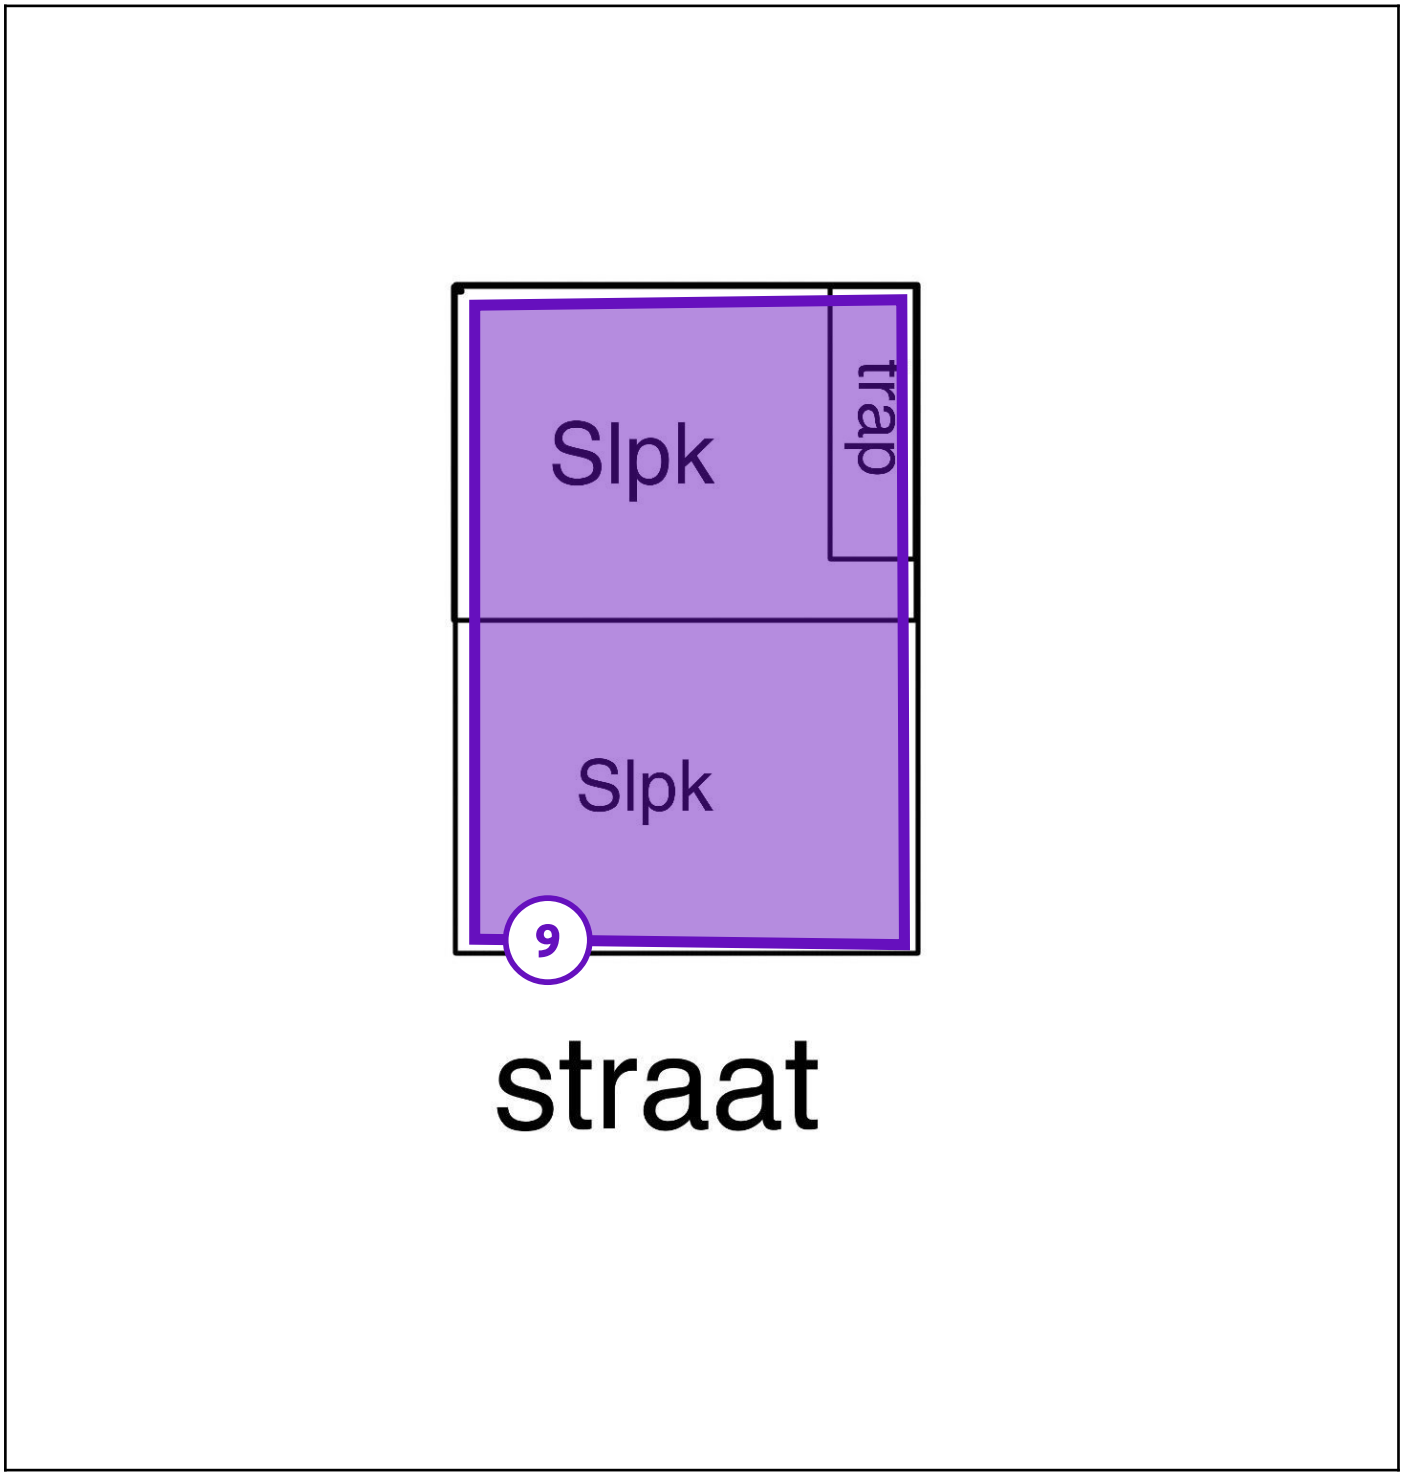
Plan 1.2: Niv1

Beschrijving	Type	Actie
9. Vloerzeil (niet asbestverdacht)	Advies	-

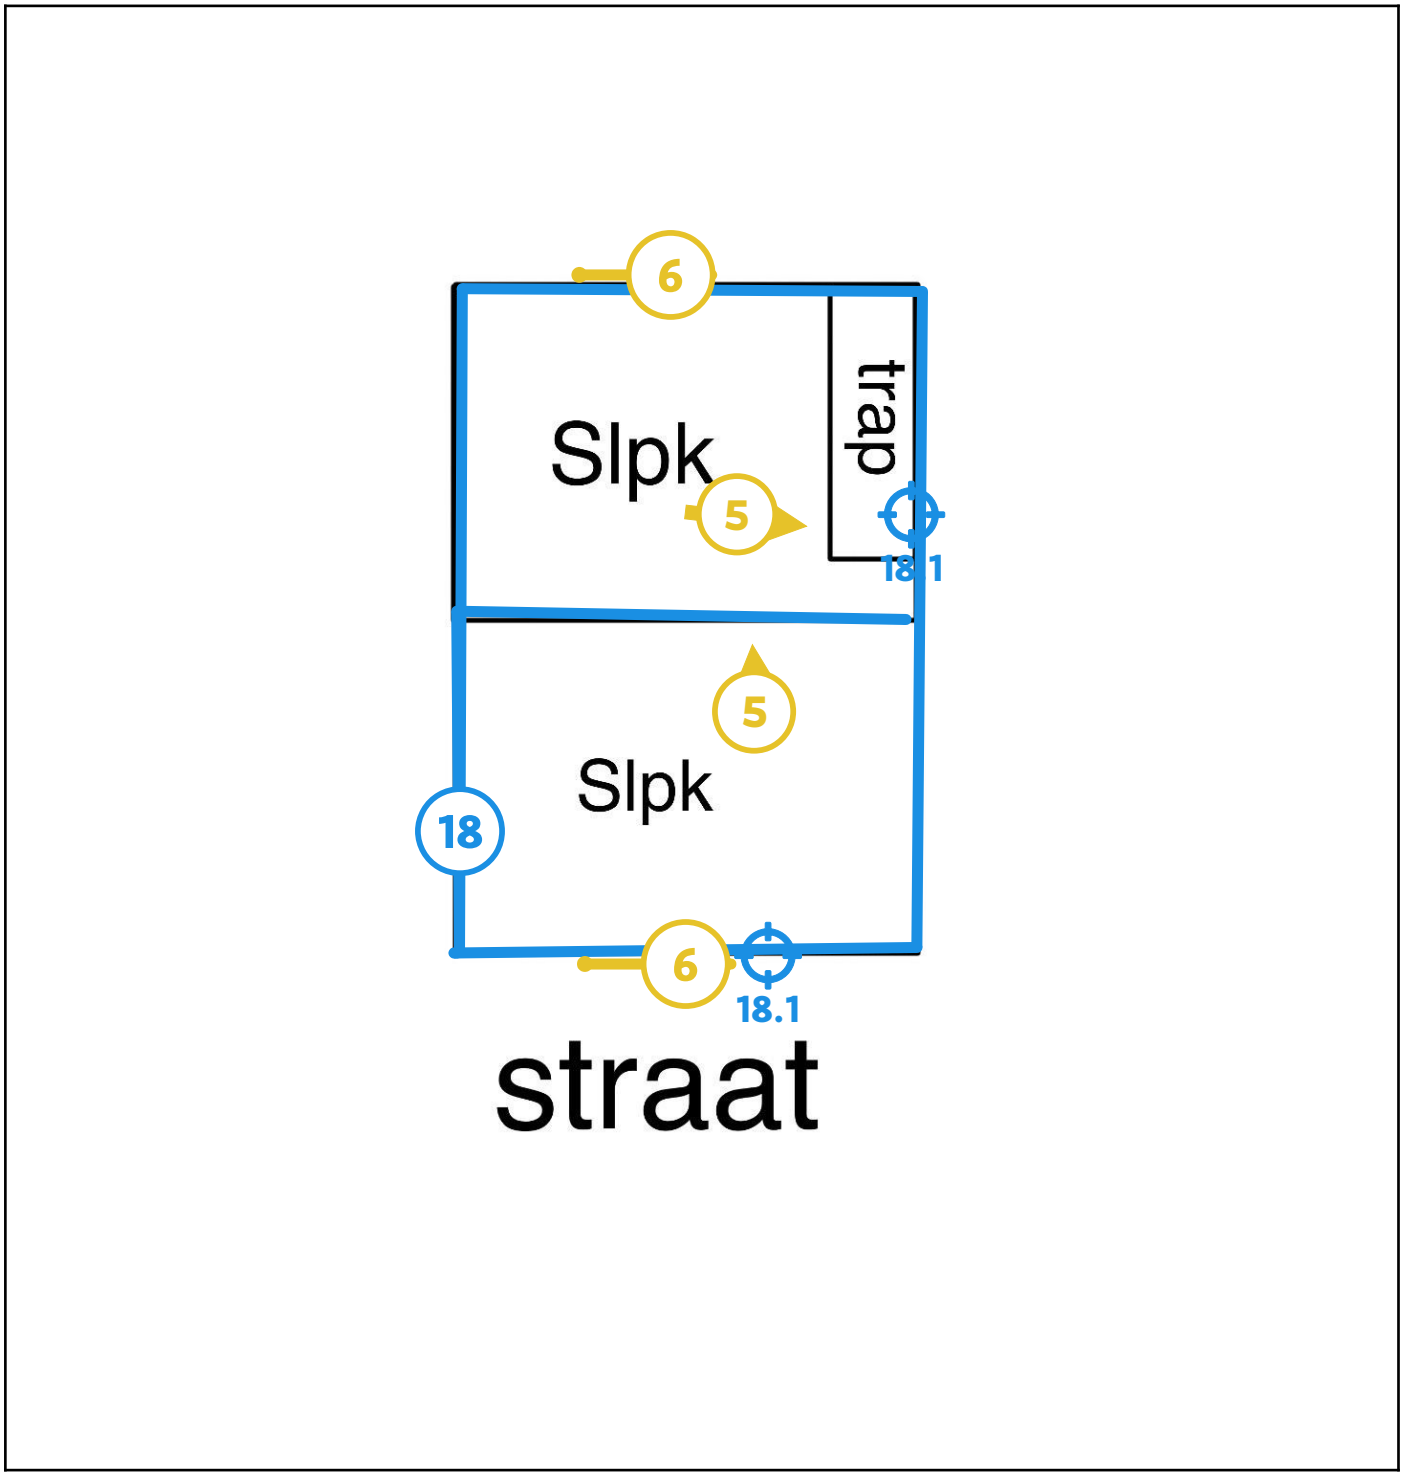
Plan 1.3: Niv1

Beschrijving	Type	Actie
5. Bakeliet toepassingen	Asbestmateriaal	Zorgvuldig beheren

6. Mastiek ramen (in schrijnwerk)	Asbestmateriaal	Zorgvuldig beheren
18. Pleisterwerk wanden	Geen asbest	-
18.1 Code: MM01	Mengmonster	-

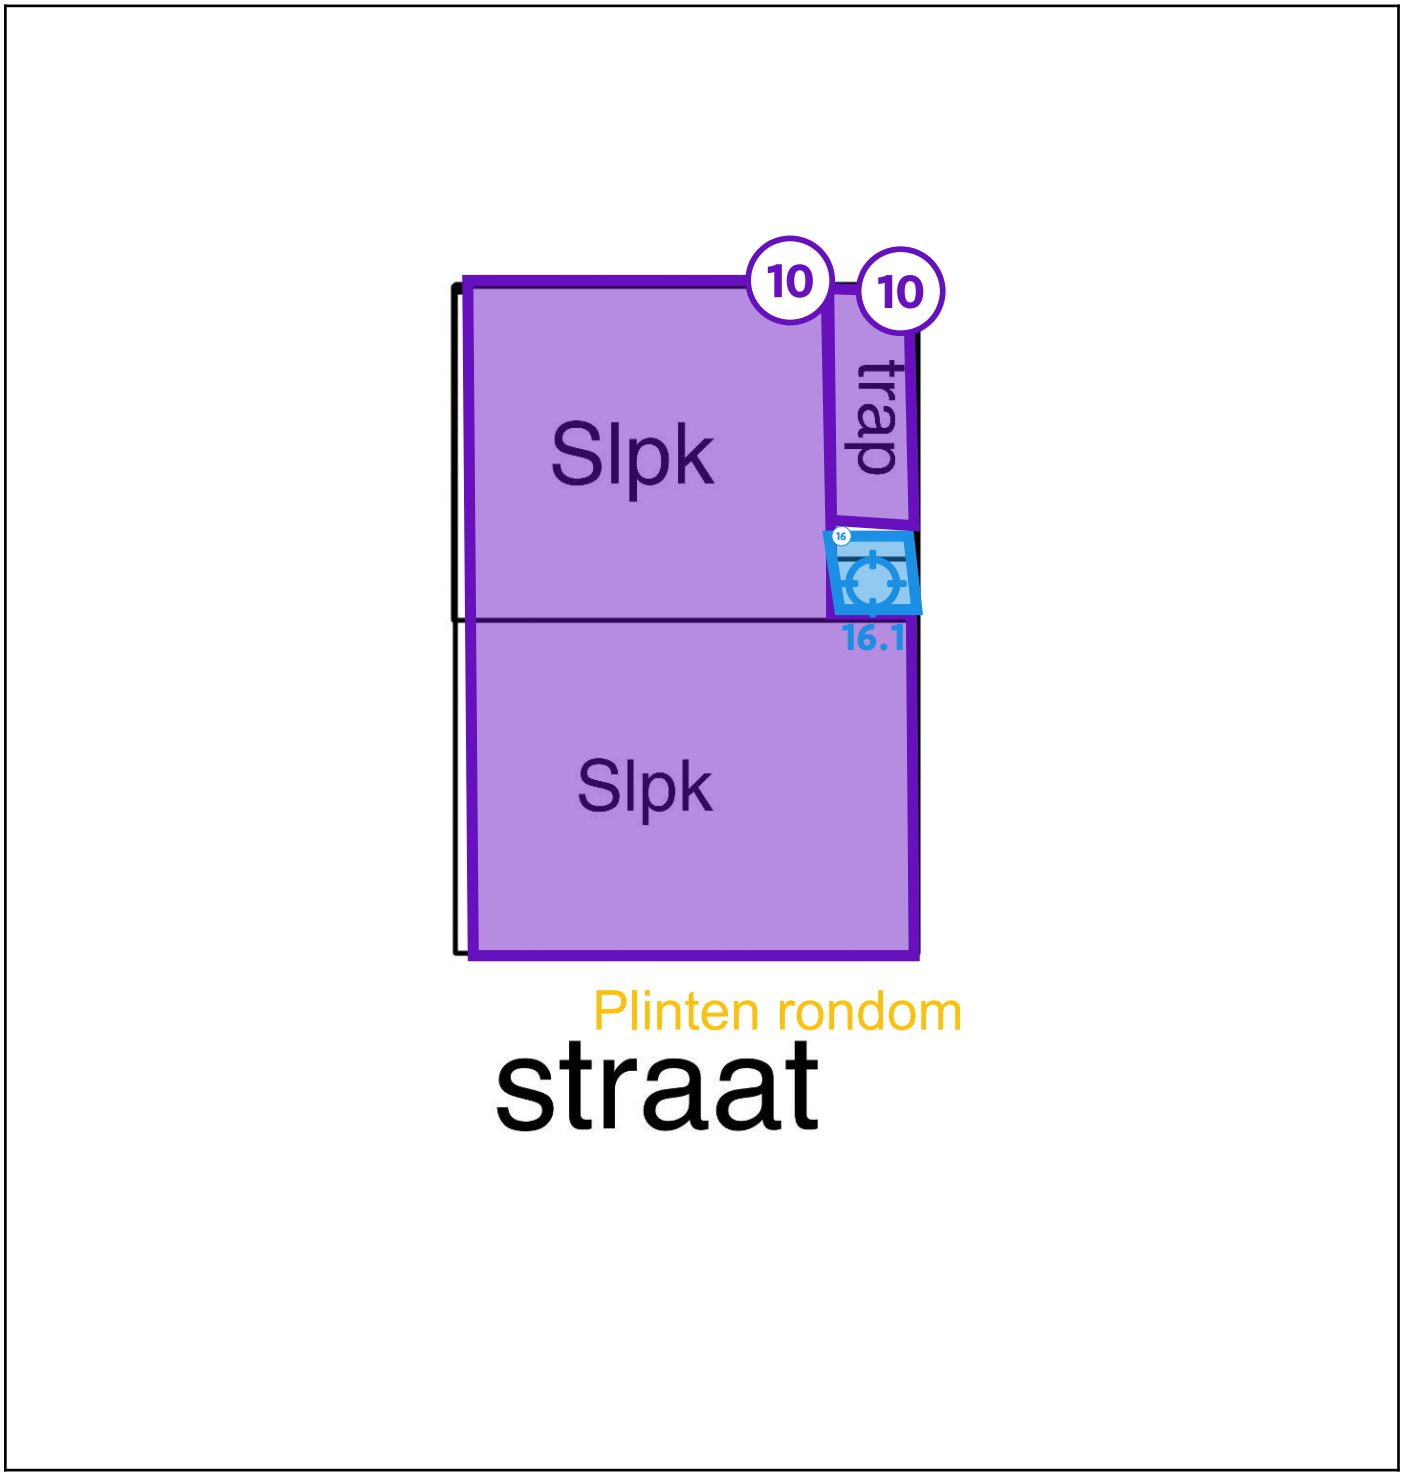
Plan 1.4: Niv1

Beschrijving	Type	Actie
10. Verlaagd plafond (gipskarton/hout)	Advies	-
12. Advies intacte plinten	Advies	-

16. Pleisterwerk plafond	Geen asbest	-
16.1 Code: MM02	Mengmonster	-

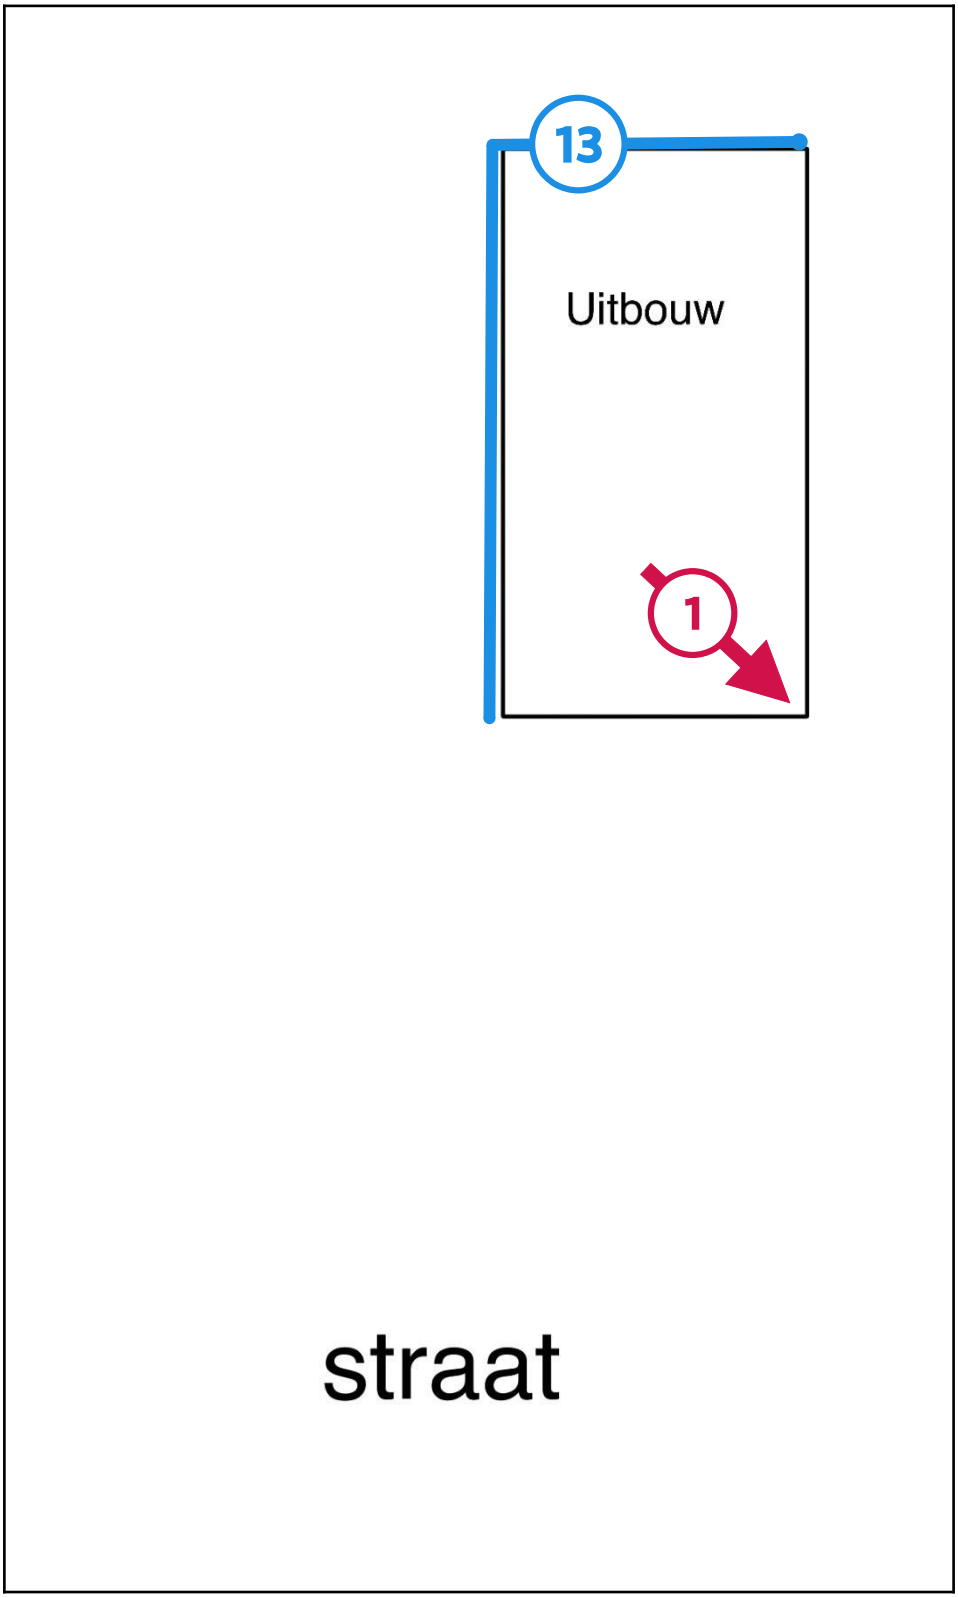
Plan 1.5: Niv1 uitbouw

1. Afval	Asbestmateriaal	Dringend verwijderen
13. Crepi	Geen asbest	-

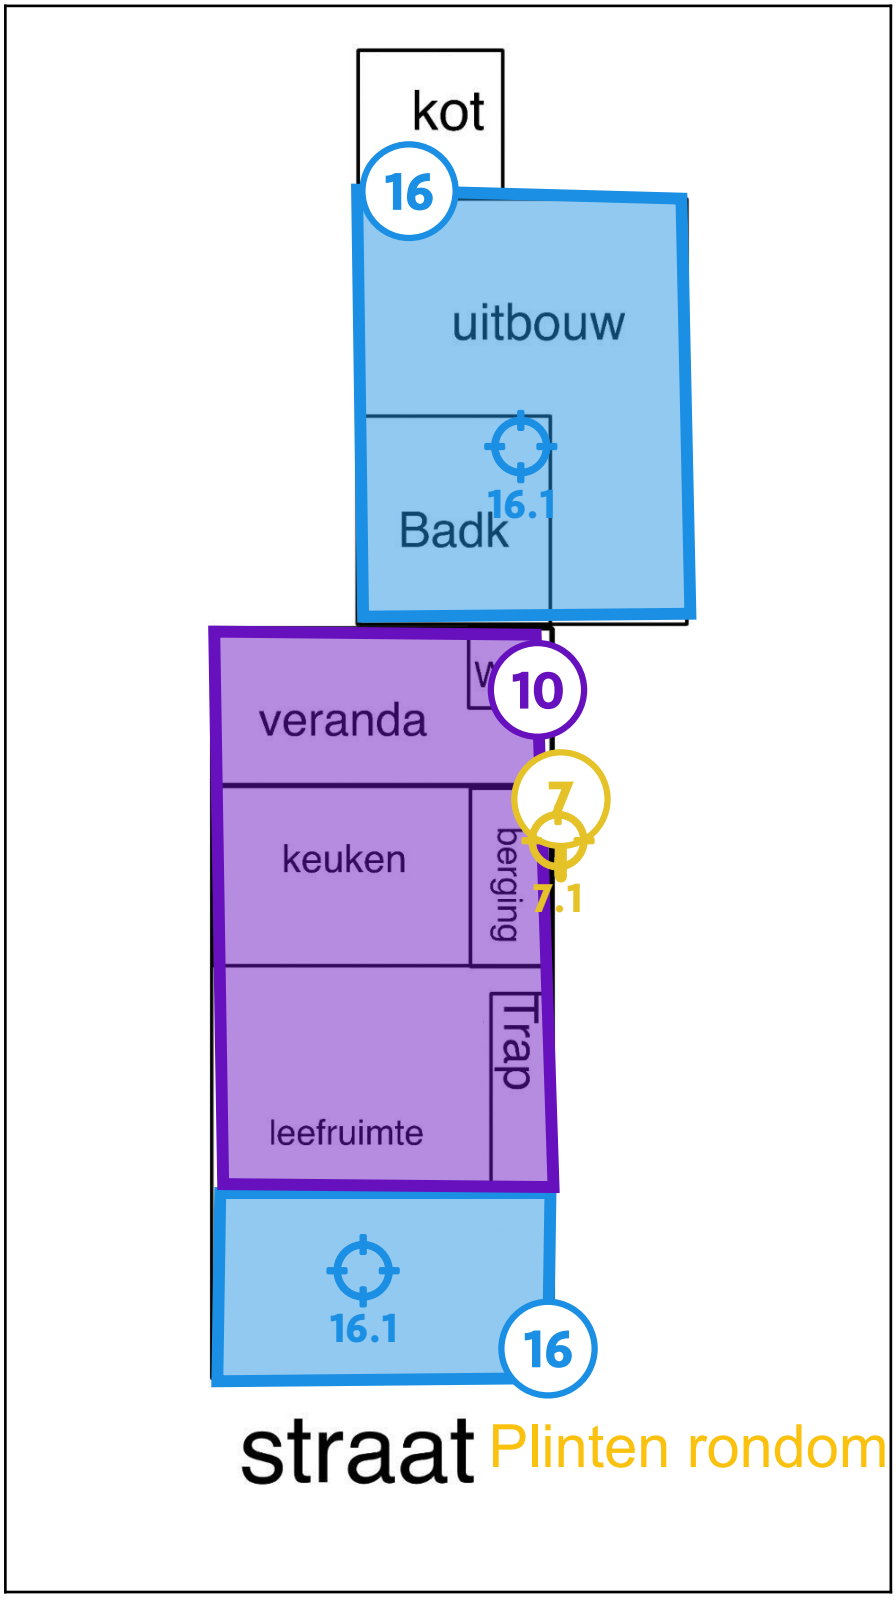
Plan 1.6: Gelijksvloers

7. Schouwluik	Asbestmateriaal	Zorgvuldig beheren
7.1 Code: MM21	Puntmonster	-
10. Verlaagd plafond (gipskarton/hout)	Advies	-
12. Advies intacte plinten	Advies	-
16. Pleisterwerk plafond	Geen asbest	-
16.1 Code: MM02	Mengmonster	-

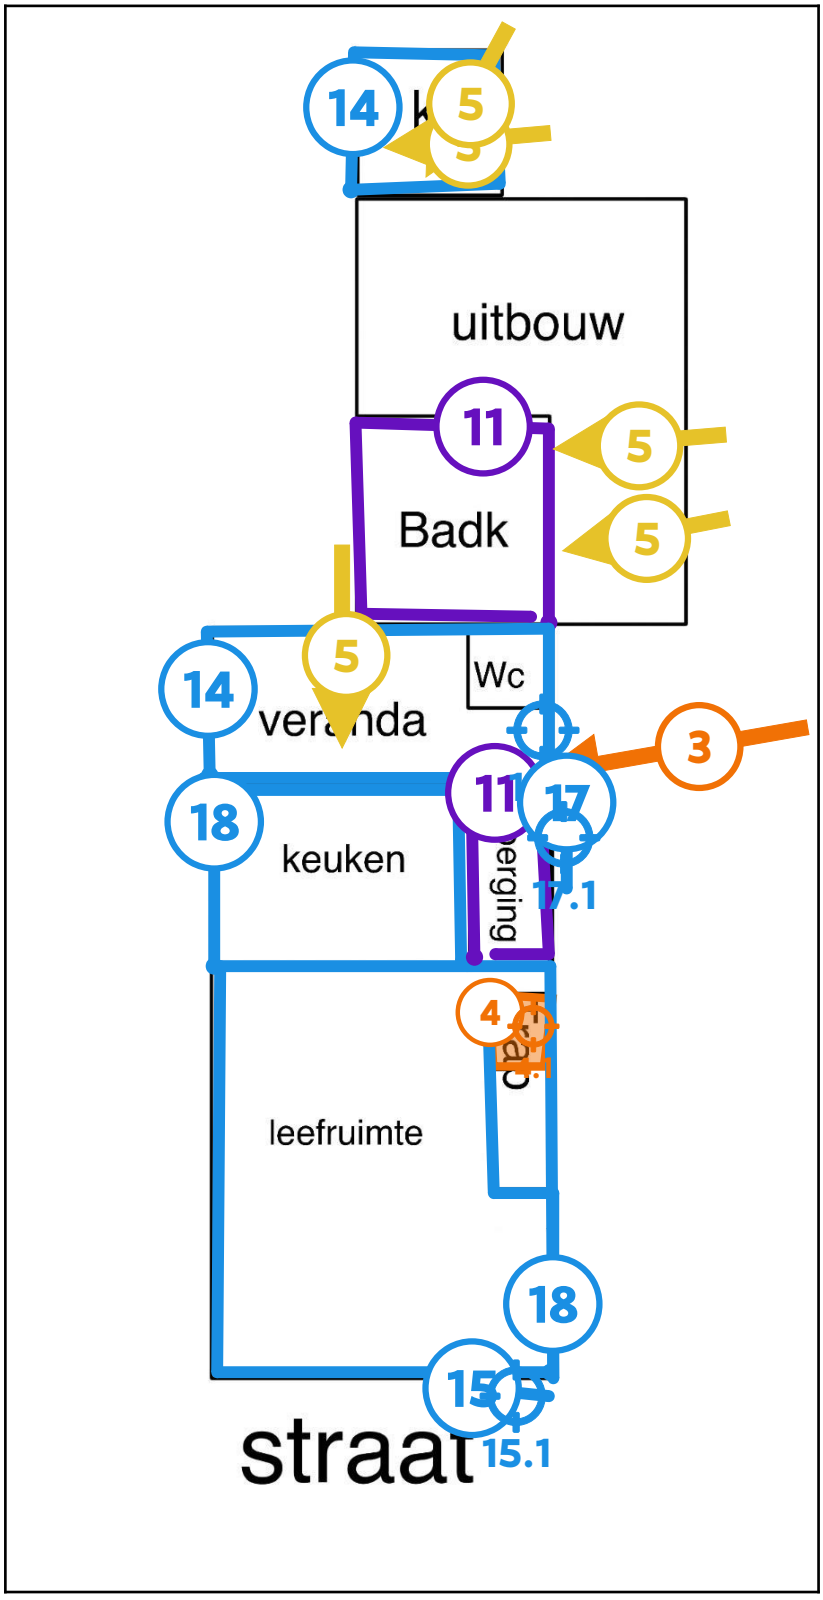
Plan 1.7: Gelijksvloers

3. Rookgaskanaal asbestcement	Asbestmateriaal	Verwijderen
4. Vloerzeil	Asbestmateriaal	Verwijderen
4.1 Code: MM10	Puntmonster	-
5. Bakeliet toepassingen	Asbestmateriaal	Zorgvuldig beheren
11. Voorzetwanden (gipskarton/hout)	Advies	-
14. Cement smeerlaag	Geen asbest	-
14.1 Code: MM11	Mengmonster	-
15. Mastiek rond schrijnwerk	Geen asbest	-
15.1 Code: MM15	Puntmonster	-
17. Koord	Geen asbest	-
17.1 Code: MM18	Puntmonster	-
18. Pleisterwerk wanden	Geen asbest	-

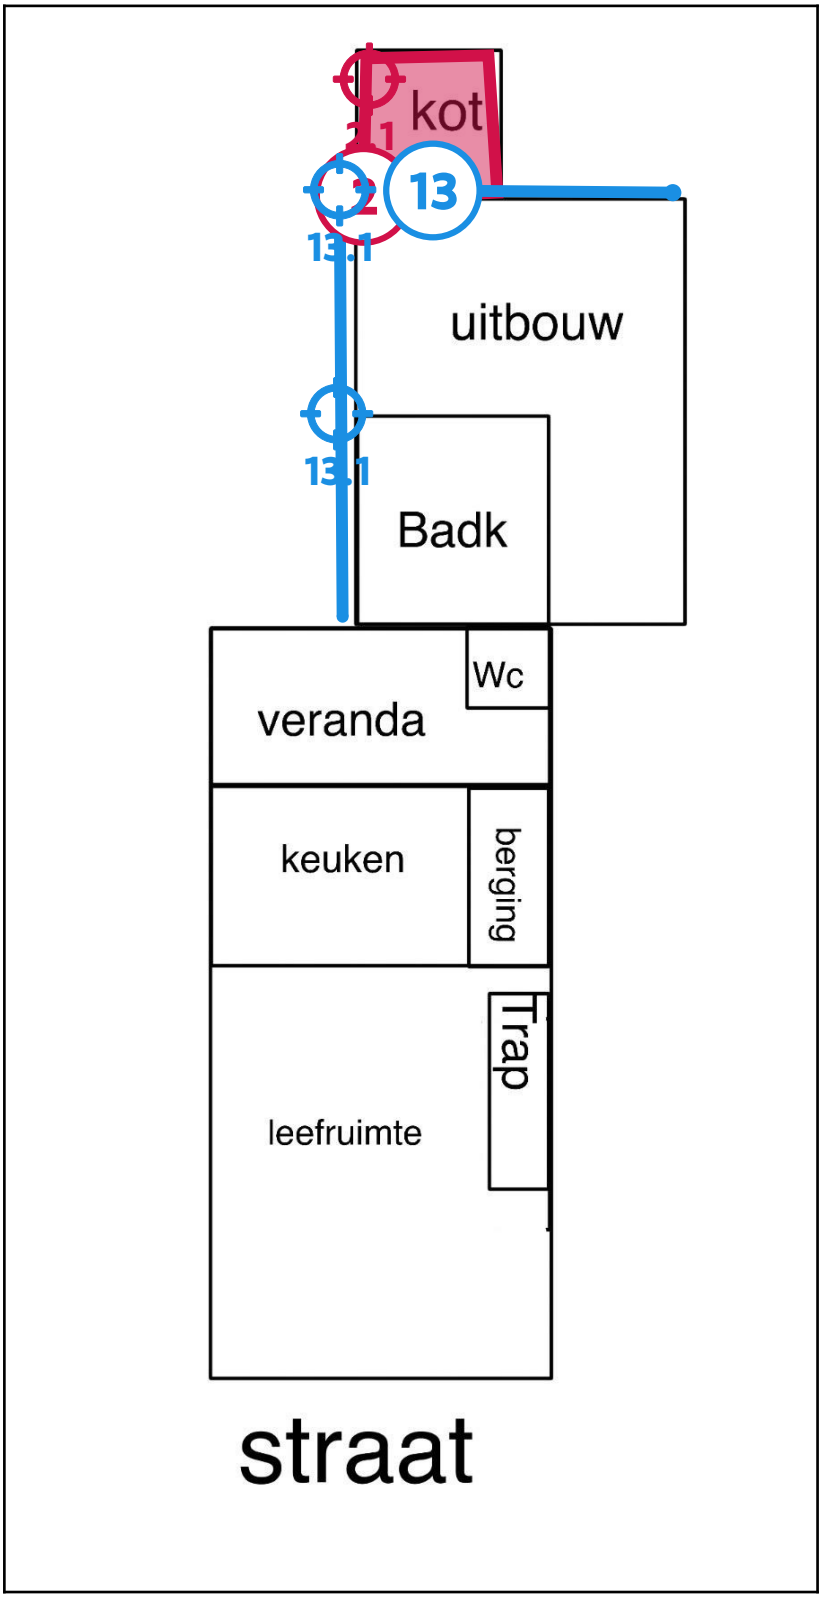
Plan 1.8: Gelijksvloers

2. Golfplaten	Asbestmateriaal	Dringend verwijderen
2.1 Code: MM06	Puntmonster	-
13. Crepi	Geen asbest	-
13.1 Code: MM19	Mengmonster	-

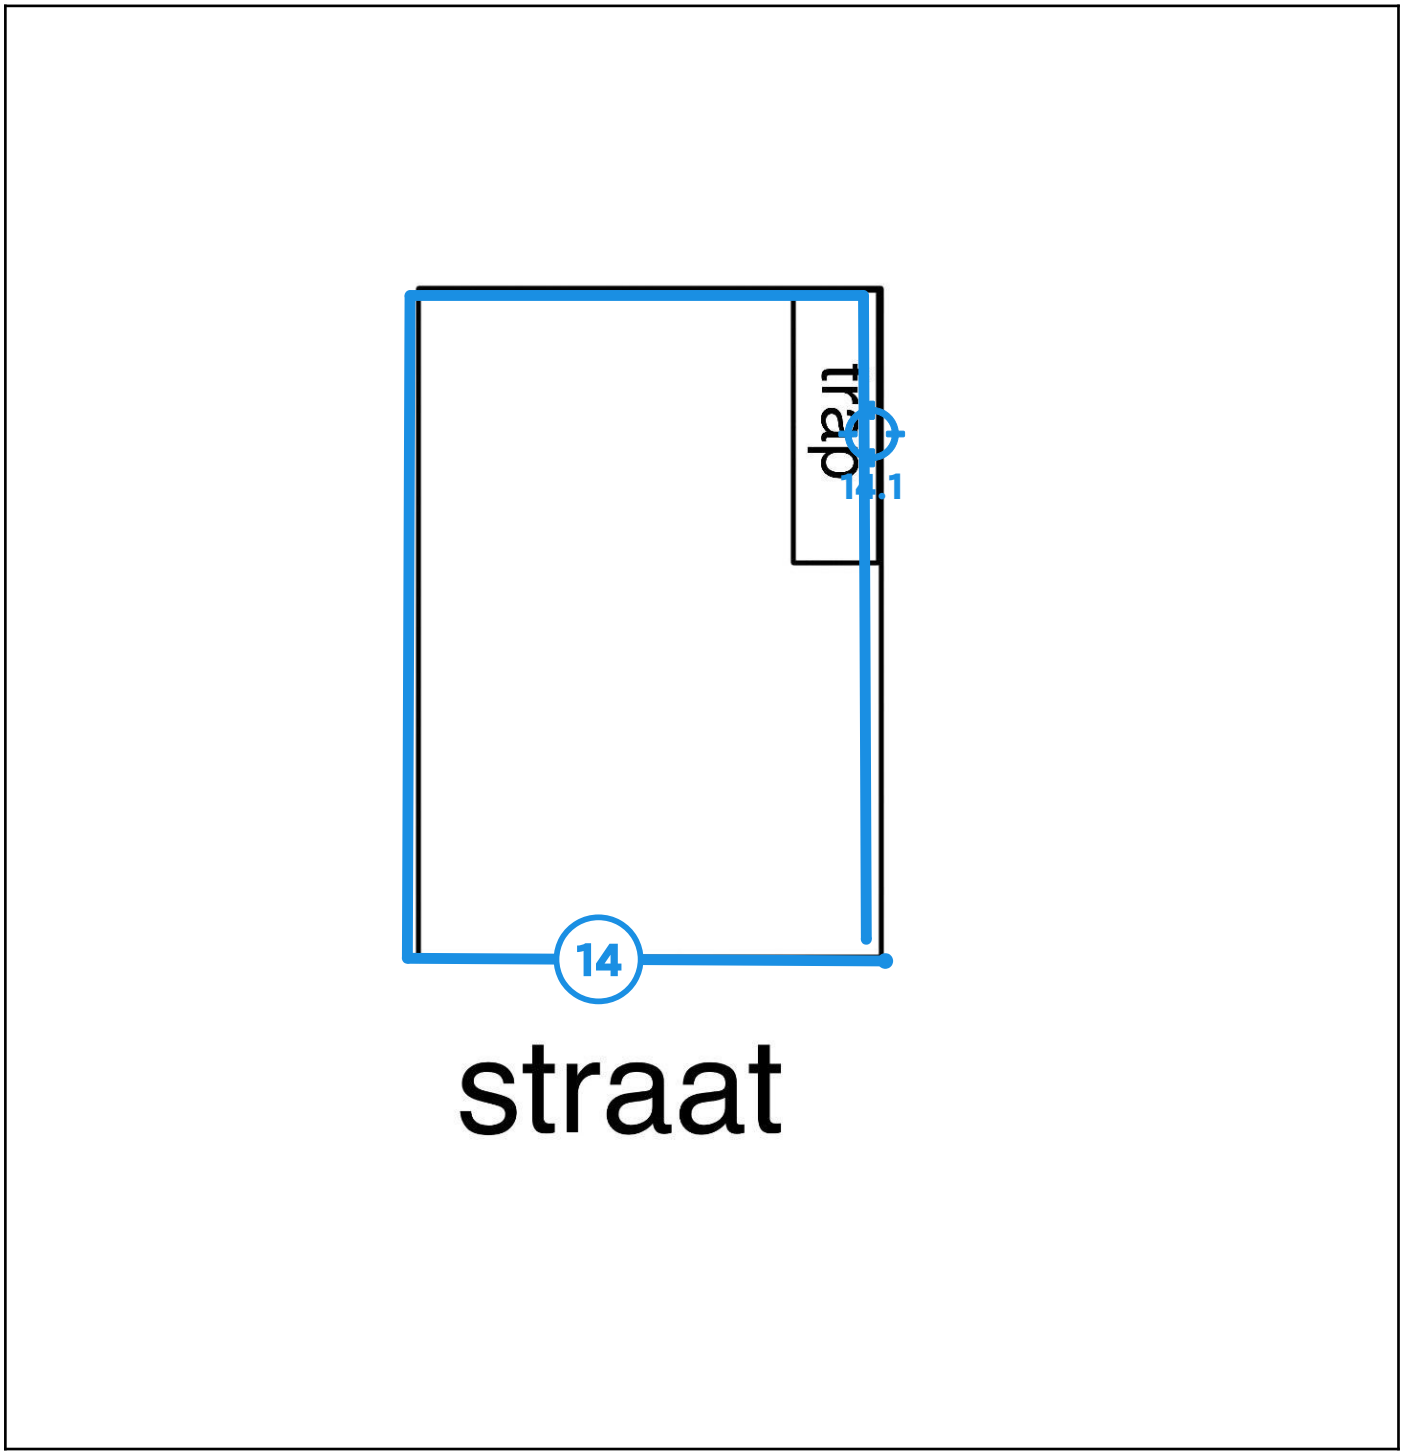
Plan 1.9: Kelder

Beschrijving	Type	Actie
14. Cement smeerlaag	Geen asbest	-
14.1 Code: MM11	Mengmonster	-

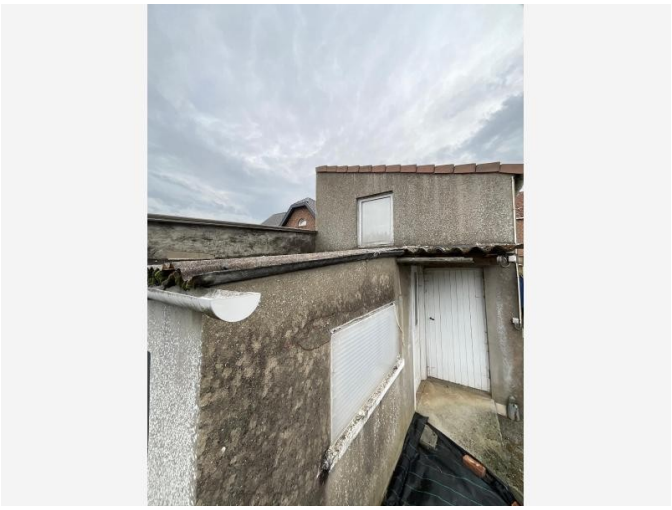
Fiche 2: Golfplaten

Asbestmateriaal

Het asbestmateriaal valt onder de mijlpaal van 2034.

Dringend verwijderen

Eindbeoordeling materiaalrisico	Hoog materiaalrisico en/of hoge kans op vezelvrijgave

Gebondenheid	Categorie 1: hechtgebonden in oorsprong
Asbestsoort (vezeltype)	Crocidoliet aanwezig
Asbestconcentratie	Laag (< 50%)
Afschermingsgraad van het gehele materiaal	Geheel of deels vrij aan de binnenlucht, maar geen contact met binnenluchtstromen
Toestand van het materiaal	Matig beschadigd, matig verweerd

#	Type	Referentie	Resultaat
2.1	Puntmonster	MM06	Chrysotiel, Crocidoliet

- Zorg voor een veilig beheer. Vermijd het beschadigen van het asbestmateriaal. Controleer de toestand jaarlijks op wijzigingen.
- Hemelwater dat afspoelt van asbestcement daken of gevels kan asbestdeeltjes bevatten. Gebruik het enkel voor gesloten circuits (bv. spoelen toiletten). Reinig na het vervangen van het dak of de gevel de dakgoten en regenwaterput of -ton om asbesthoudend sediment of slib te verwijderen
- Voer bijkomende staalname(s) uit.

- Eenvoudige handelingen: mag via doe-het-zelf of door werknemer(s) met opleidingsattest eenvoudige handelingen
  Indien de bouten nog intact zijn & het toelaten om de golfplaten los te schroeven en in zijn geheel te verwijderen, kan dit via eenvoudige handelingen.

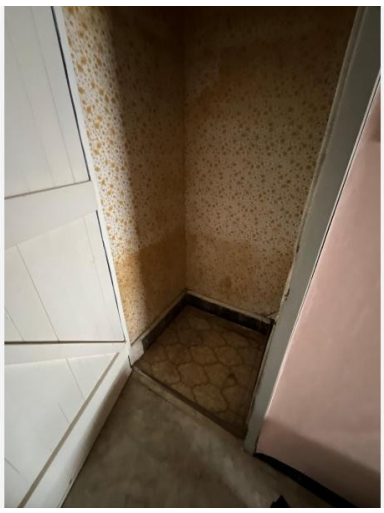
Fiche 4: Vloerzeil

Asbestmateriaal

Het asbestmateriaal valt onder de mijlpaal van 2034.

Verwijderen

Eindbeoordeling materiaalrisico	Verhoogd materiaalrisico en/of verhoogde kans op vezelvrijgave

Gebondenheid	Categorie 2: niet-hechtgebonden met matrix
Asbestsoort (vezeltype)	Alleen chrysotiel aanwezig
Asbestconcentratie	Hoog (>= 50%)
Afschermingsgraad van het gehele materiaal	Geheel of deels vrij aan de binnenlucht, maar geen contact met binnenluchtstromen
Toestand van het materiaal	Licht beschadigd, licht verweerd. Intacte calciumsilicaatplaat of materiaal met categorie 3-gebondenheid

#	Type	Referentie	Resultaat
4.1	Puntmonster	MM10	Chrysotiel

- Zorg voor een veilig beheer. Vermijd het beschadigen van het asbestmateriaal. Controleer de toestand jaarlijks op wijzigingen.

- Hermetische zone (erkend asbestverwijderaar)
  De viltlaag is losgebonden & kan niet worden verwijderd zonder emissie.

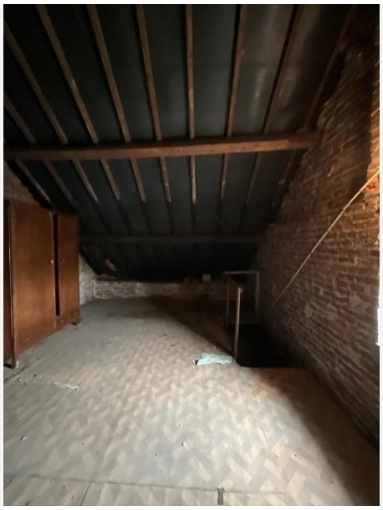
Fiche 9: Vloerzeil (niet asbestverdacht)

Advies

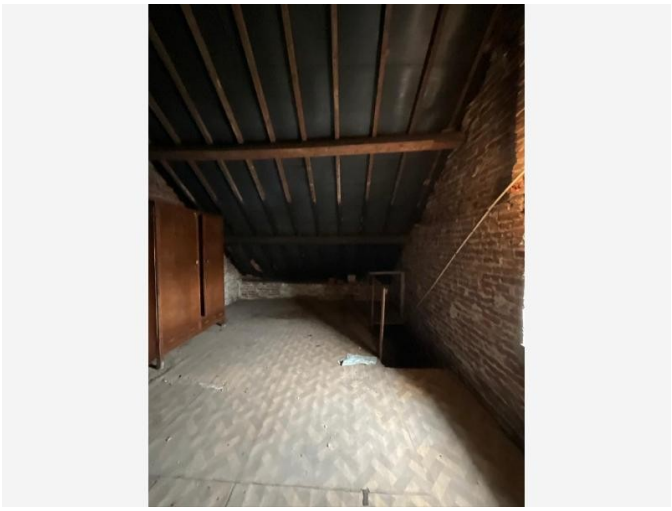
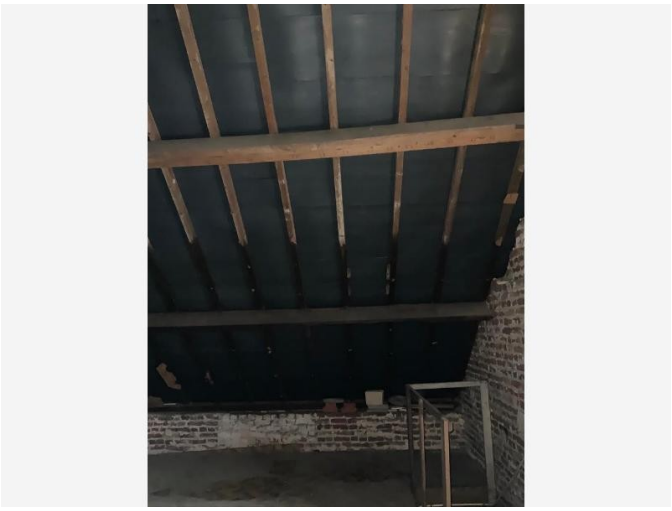
Beschrijving	Notitie	Terug te vinden op plannen
Fiche 20: Kunststof onderdak	Het onderdak bestaat uit kunststof & is niet asbestverdacht.	-
Fiche 21: Dakbedekking (anders dan leien of golfplaten)	De dakbedekking van het hoofddak en uitbouw bestaat uit pannen en is niet asbestverdacht. De dakbedekking van het plat dak bestaat uit metalen platen en is niet asbestverdacht. De dakbedekking van de veranda bestaat uit plastic platen en is niet asbestverdacht.	-
