Asbestinventarisattest

Provinciebaan 127, 9270 Laarne

Attestnummer : **20250526-000273.000**
Uitgegeven op : **26.05.2025**
Geldig tot : **26.05.2035**

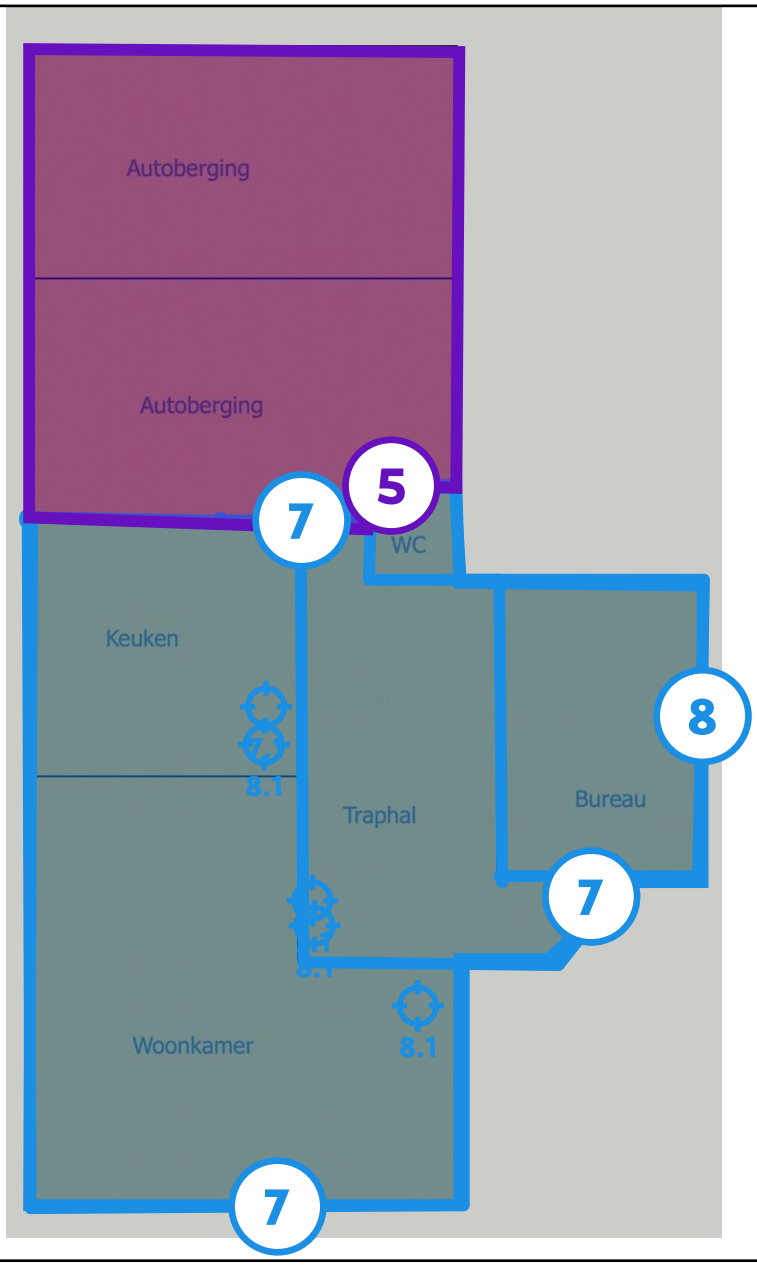
Plan 1.1: Gelijkvloers

Beschrijving	Type	Actie
5. PVC vloertegels	Advies	-
7. Bepleistering muren	Geen asbest	-
7.1 Code: Pro 127 pleister muur meng	Mengmonster	-
8. Bepleistering plafond	Geen asbest	-

8.1 Code: Pro 127 pleister plafond meng	Mengmonster	-

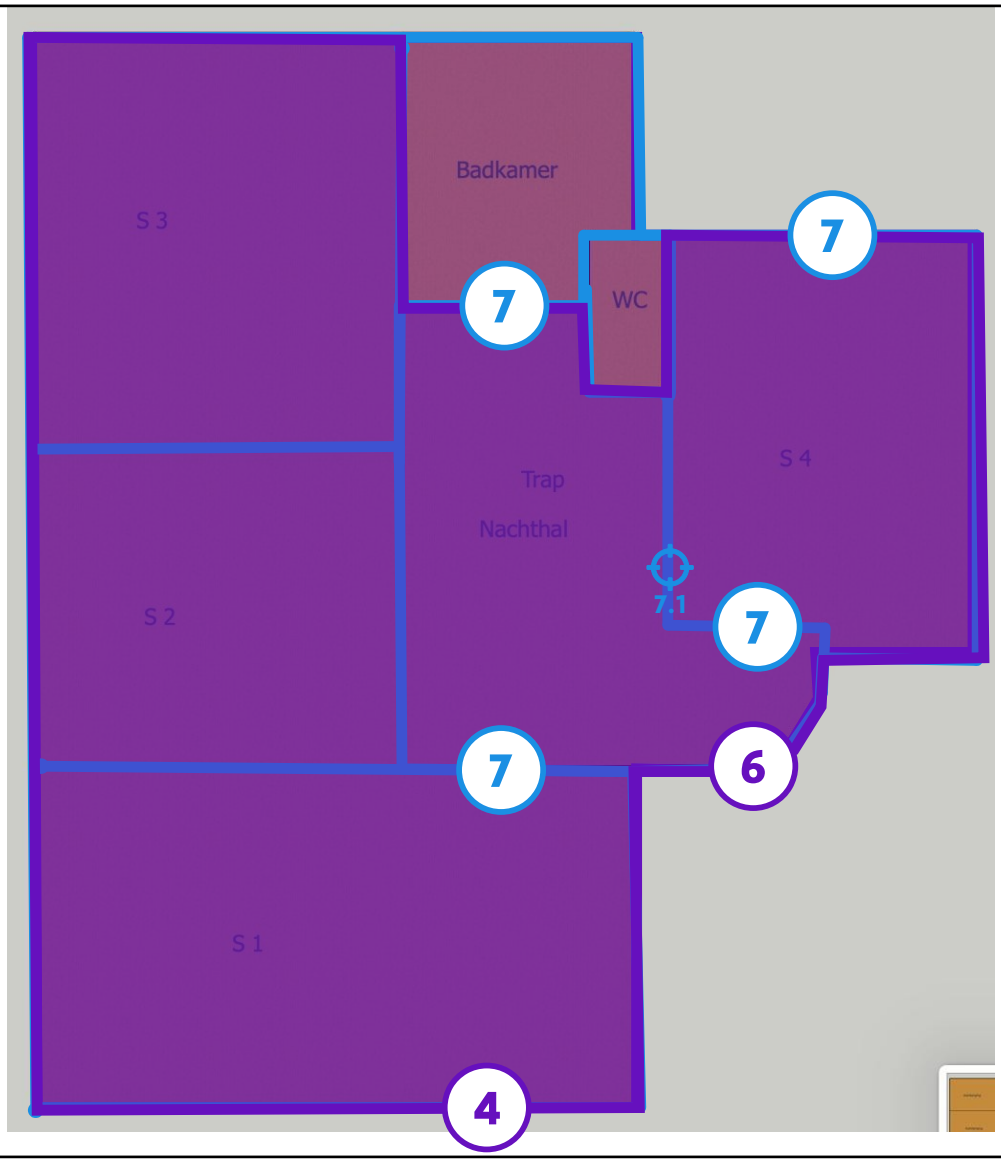
Plan 1.2: 1ste verdieping

Beschrijving	Type	Actie
4. Gipsplaat plafond	Advies	-
6. PVC vloerzeil	Advies	-
7. Bepleistering muren	Geen asbest	-
7.1 Code: Pro 127 pleister muur meng	Mengmonster	-

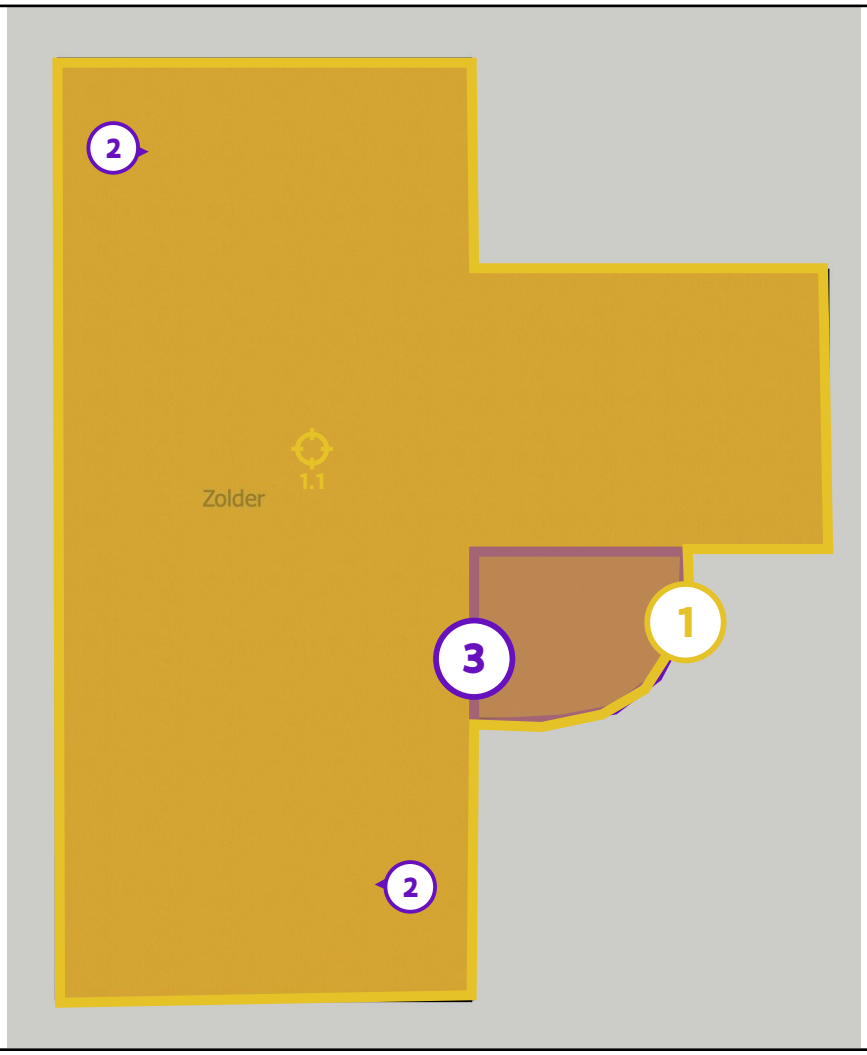
Plan 1.3: Zolder

Beschrijving	Type	Actie
1. Onderdak	Asbestmateriaal	Zorgvuldig beheren
1.1 Code: Pro 127 onderdak punt	Puntmonster	-
2. Schouw	Beperking	-
3. Natuurleien	Advies	-

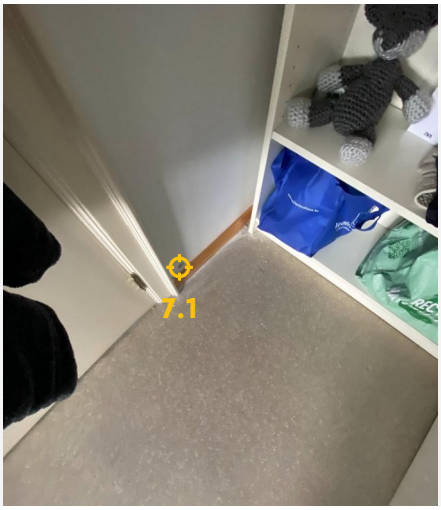
Fiche 7: Bepleistering muren

Geen asbest

#	Type	Referentie	Resultaat
7.1	Mengmonster	Pro 127 pleister muur meng	Geen asbest

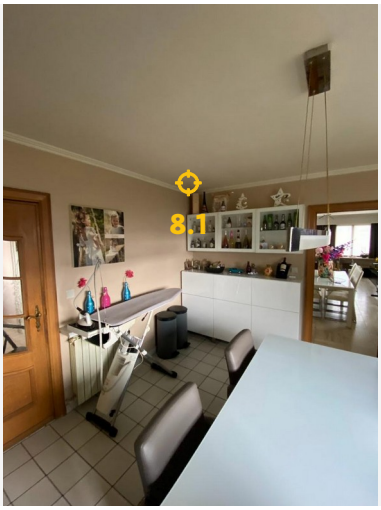
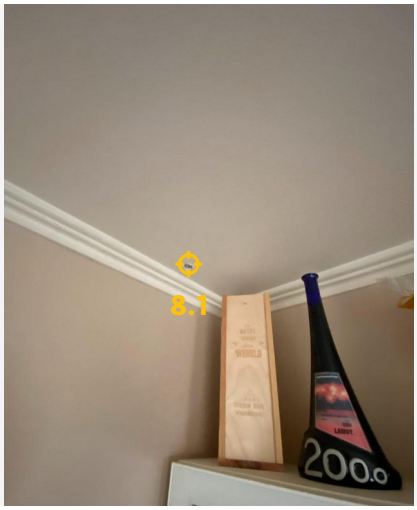
Fiche 8: Bepleistering plafond

Geen asbest

#	Type	Referentie	Resultaat
8.1	Mengmonster	Pro 127 pleister plafond meng	Geen asbest
