Asbestinventarisattest

Leemput 2, 2547 Lint

Attestnummer : **20260302-000176.000**
Uitgegeven op : **02.03.2026**
Geldig tot : **Onbeperkt** (tenzij de toestand wijzigt)

Asbestveilig (maar mogelijk niet asbestvrij)

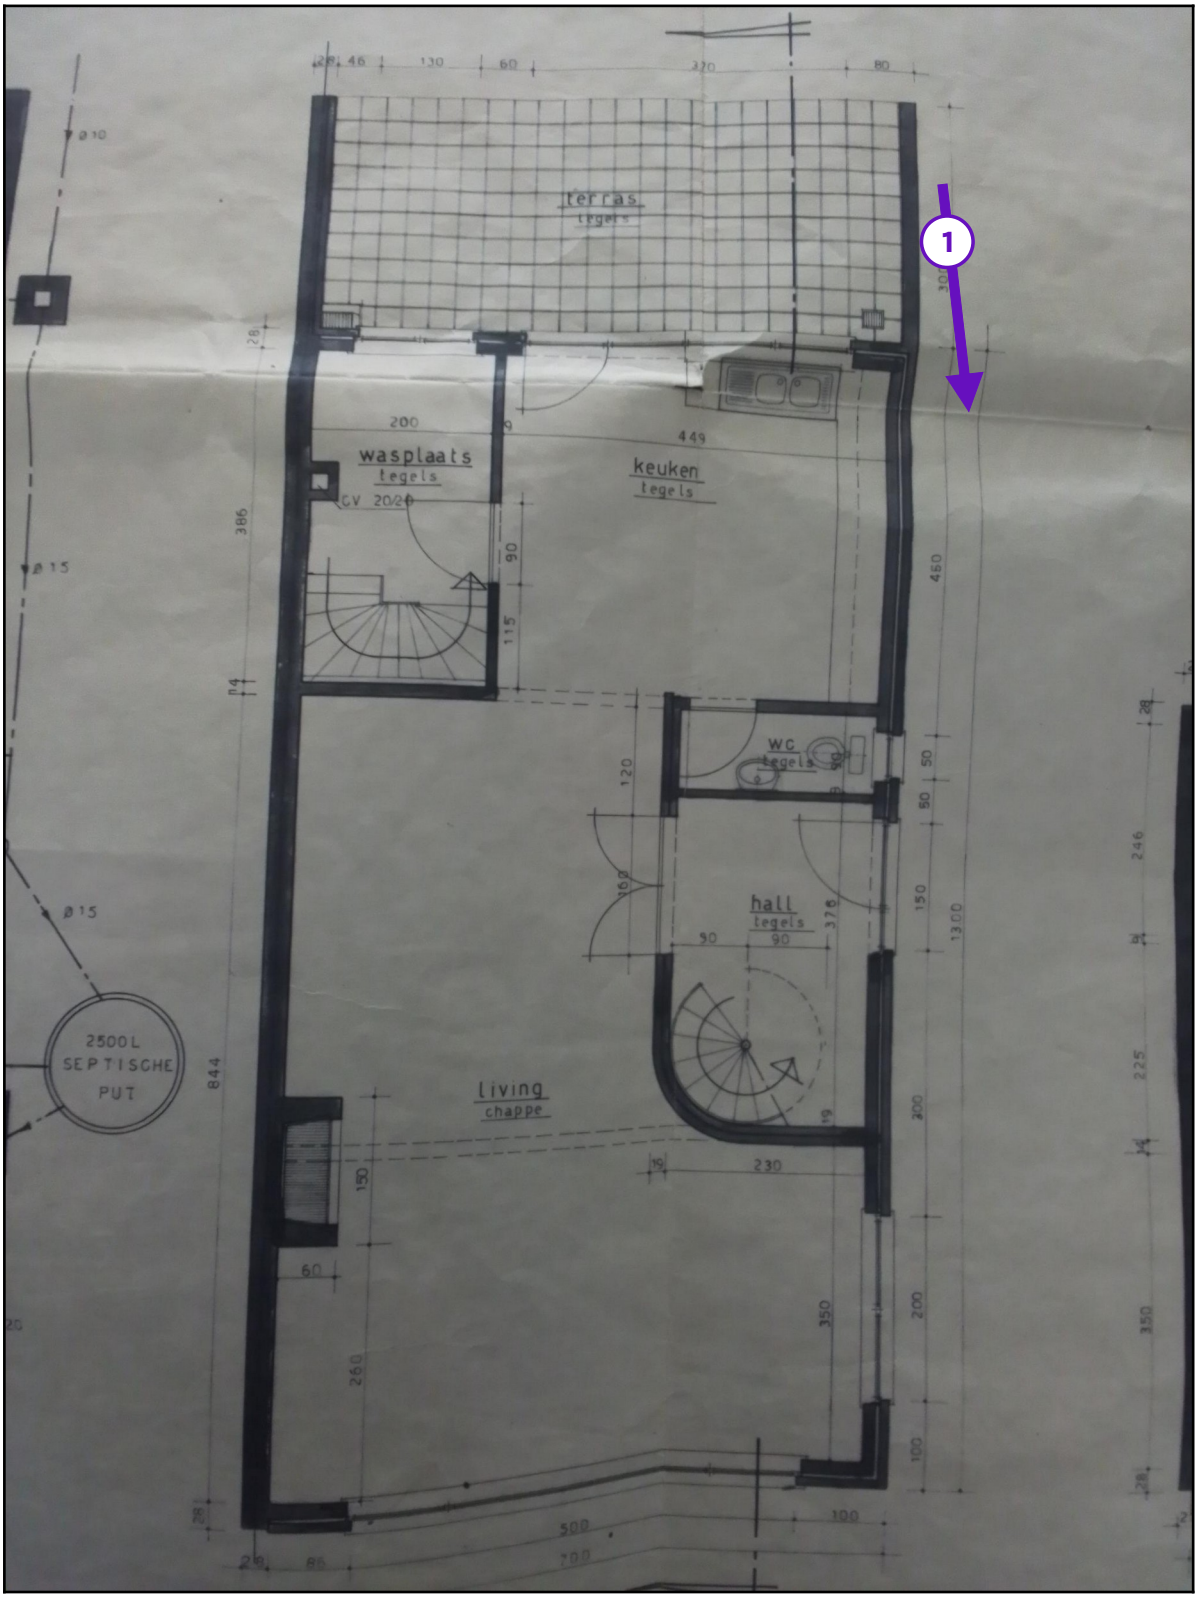
Plan 1.1: GV

1. Kruipkelder	Beperking	-

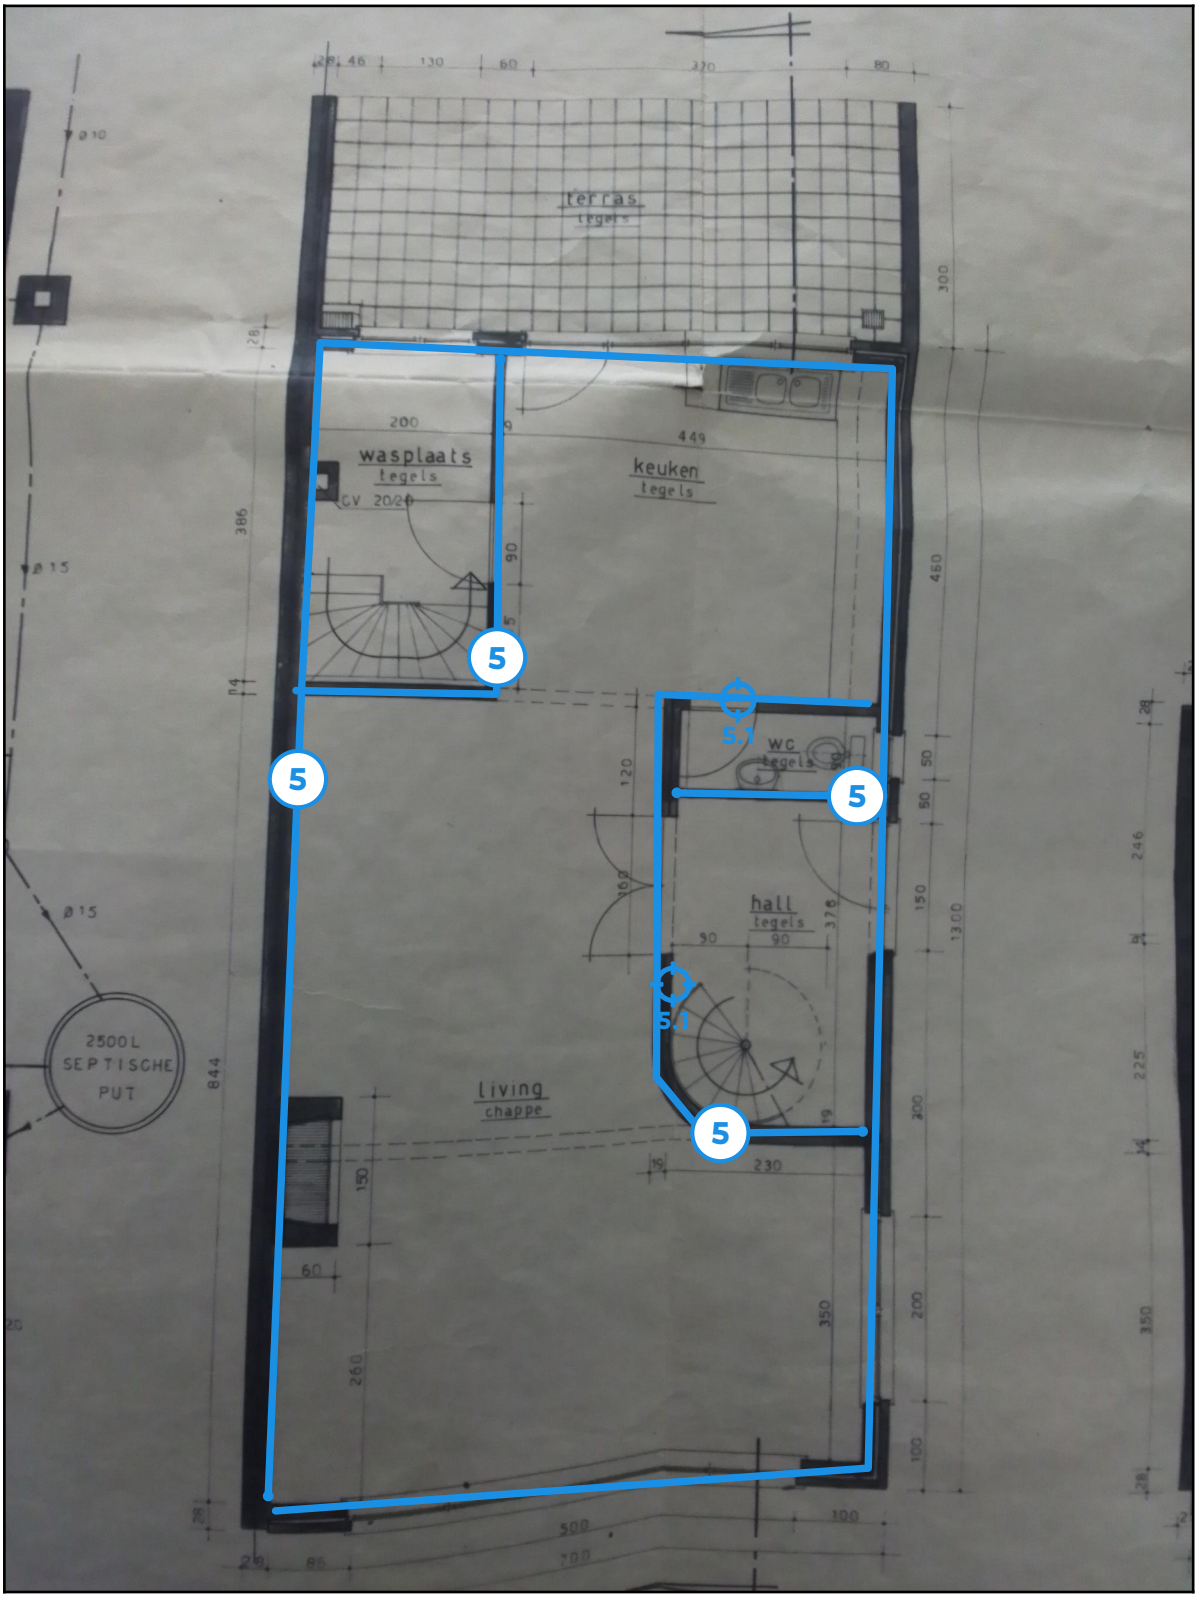
Plan 1.2: GV pleister muur

5. Pleisterwerk wanden	Geen asbest	-
5.1 Code: MM1	Mengmonster	-

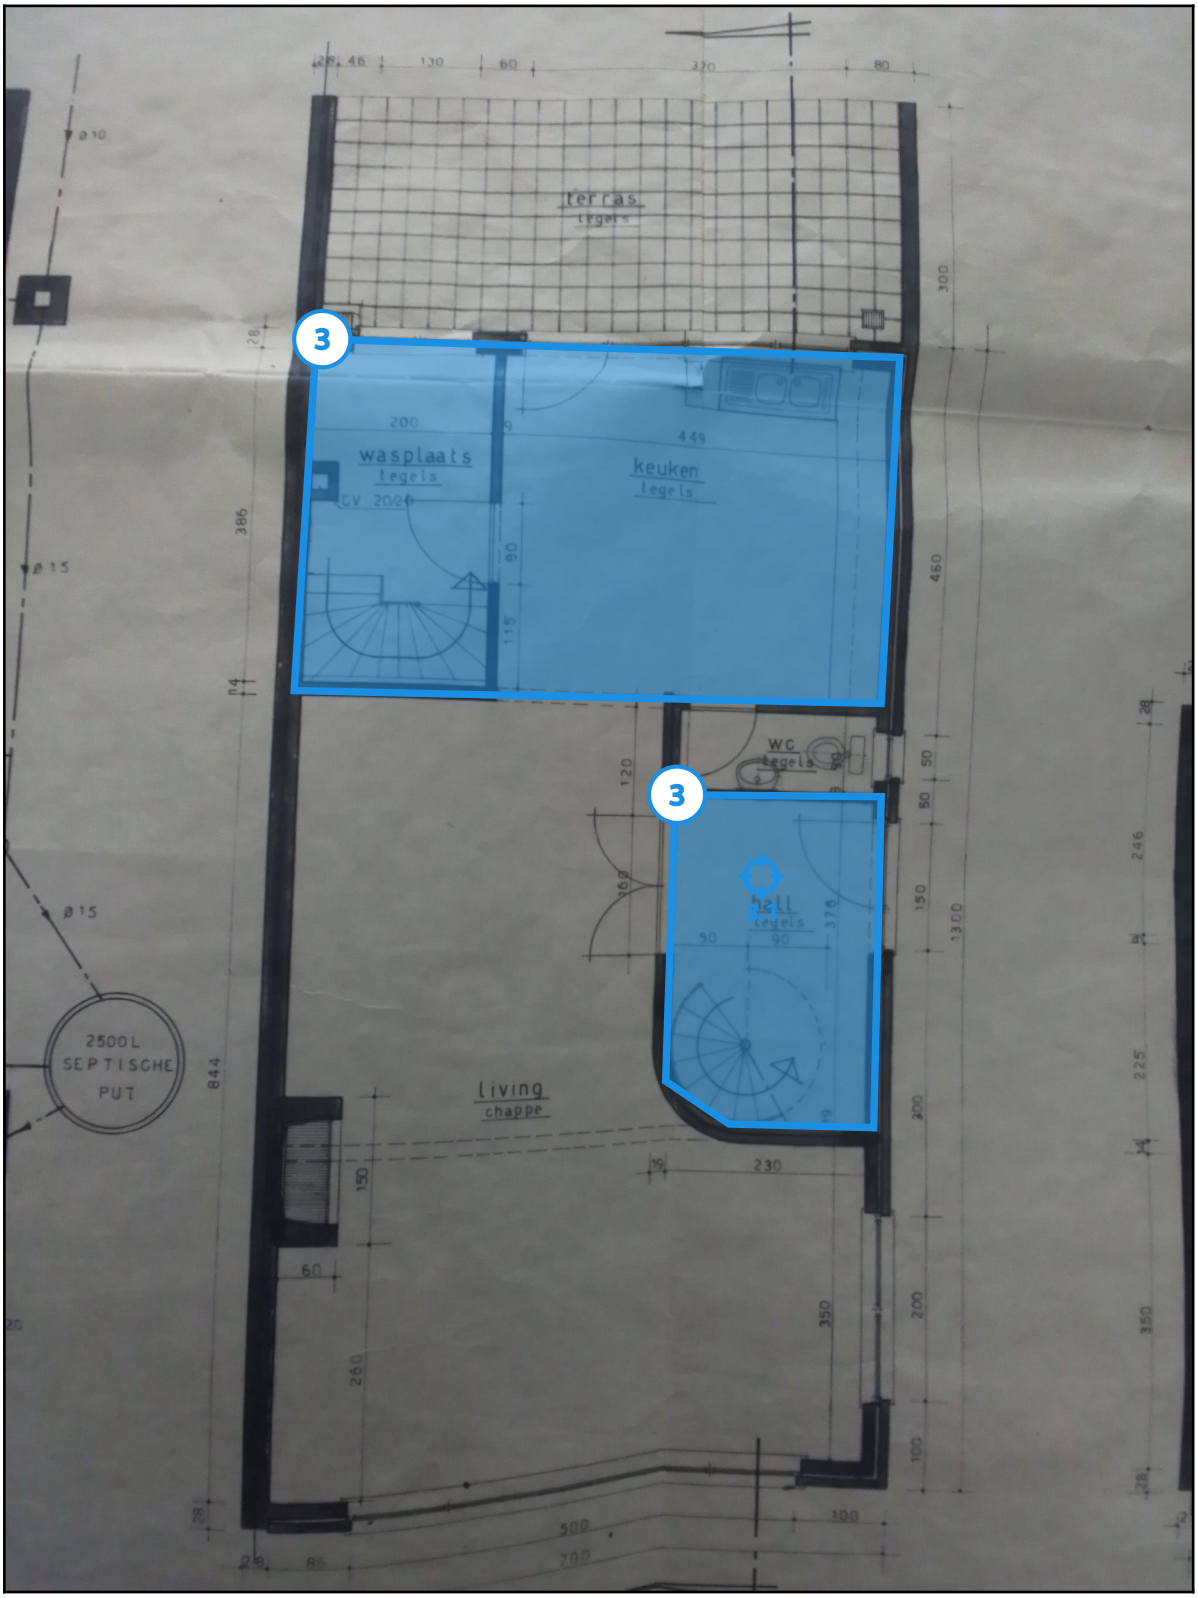
Plan 1.3: GV pleister plafond

3. Pleisterwerk plafonds	Geen asbest	-
3.1 Code: MM2	Mengmonster	-

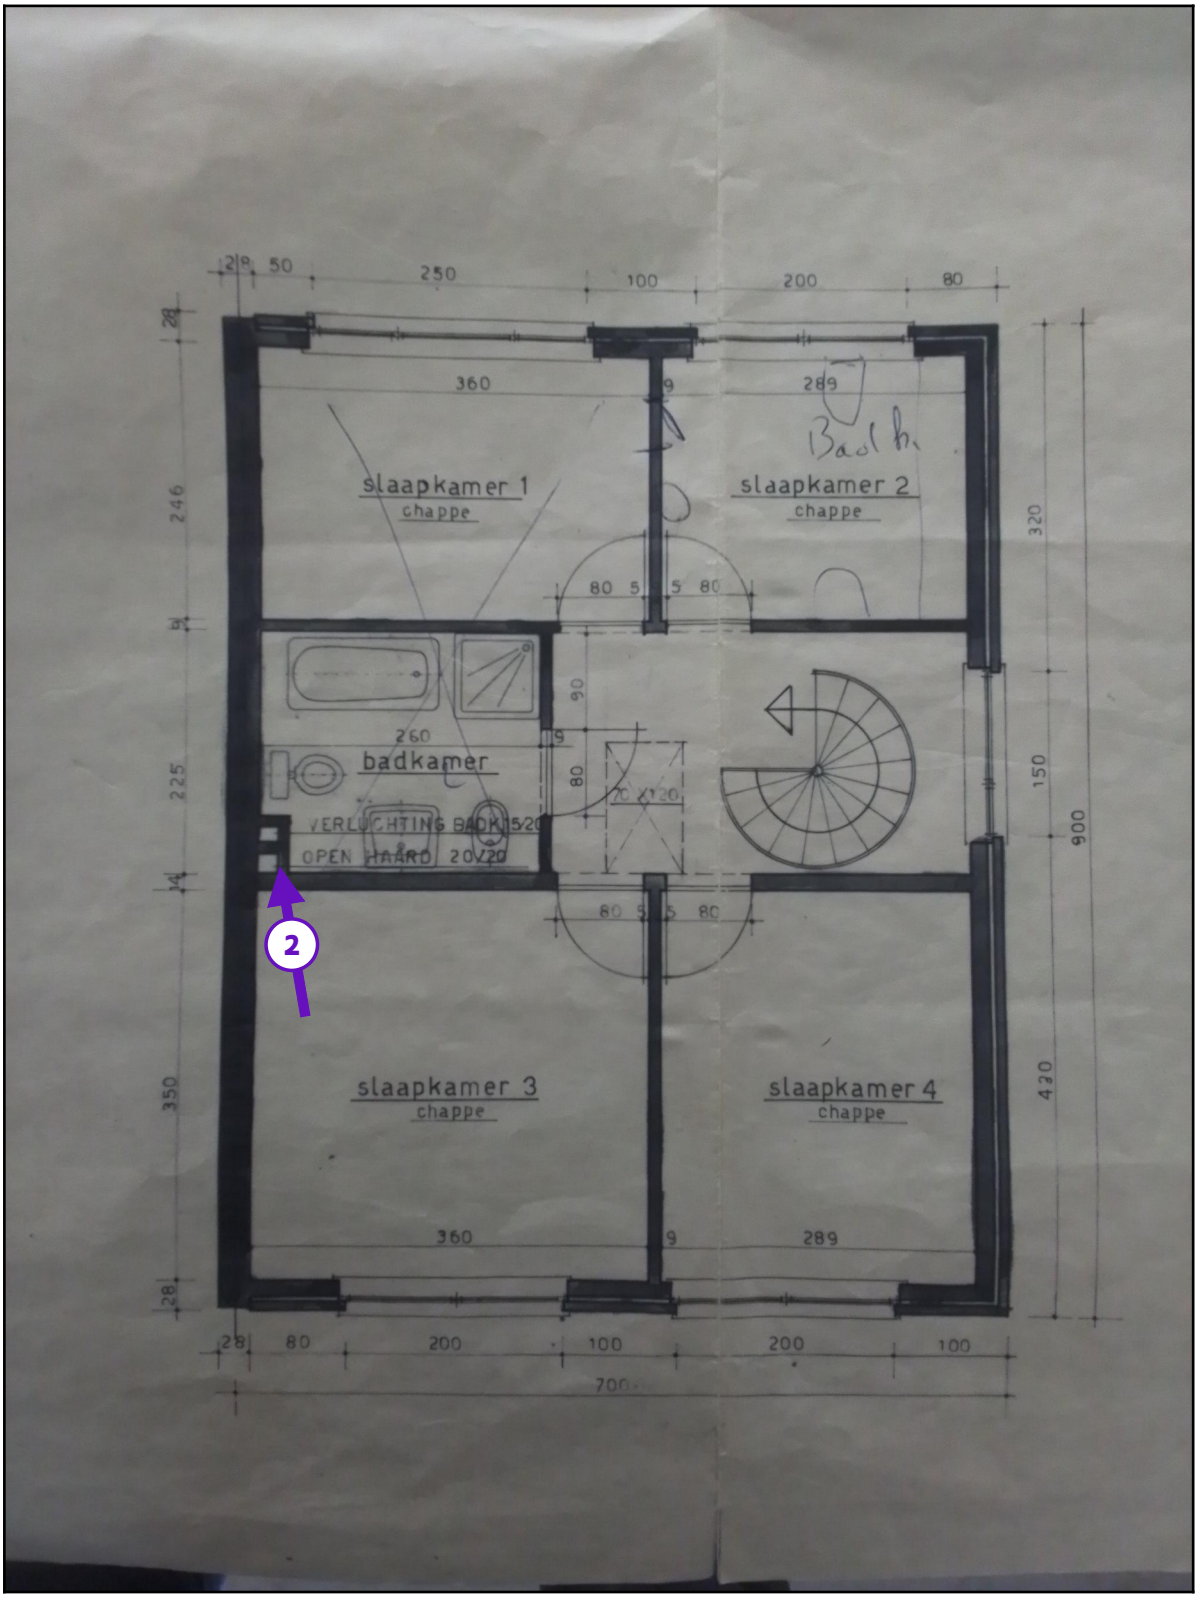
Plan 1.4: 1v

2. Schouw	Beperking	-

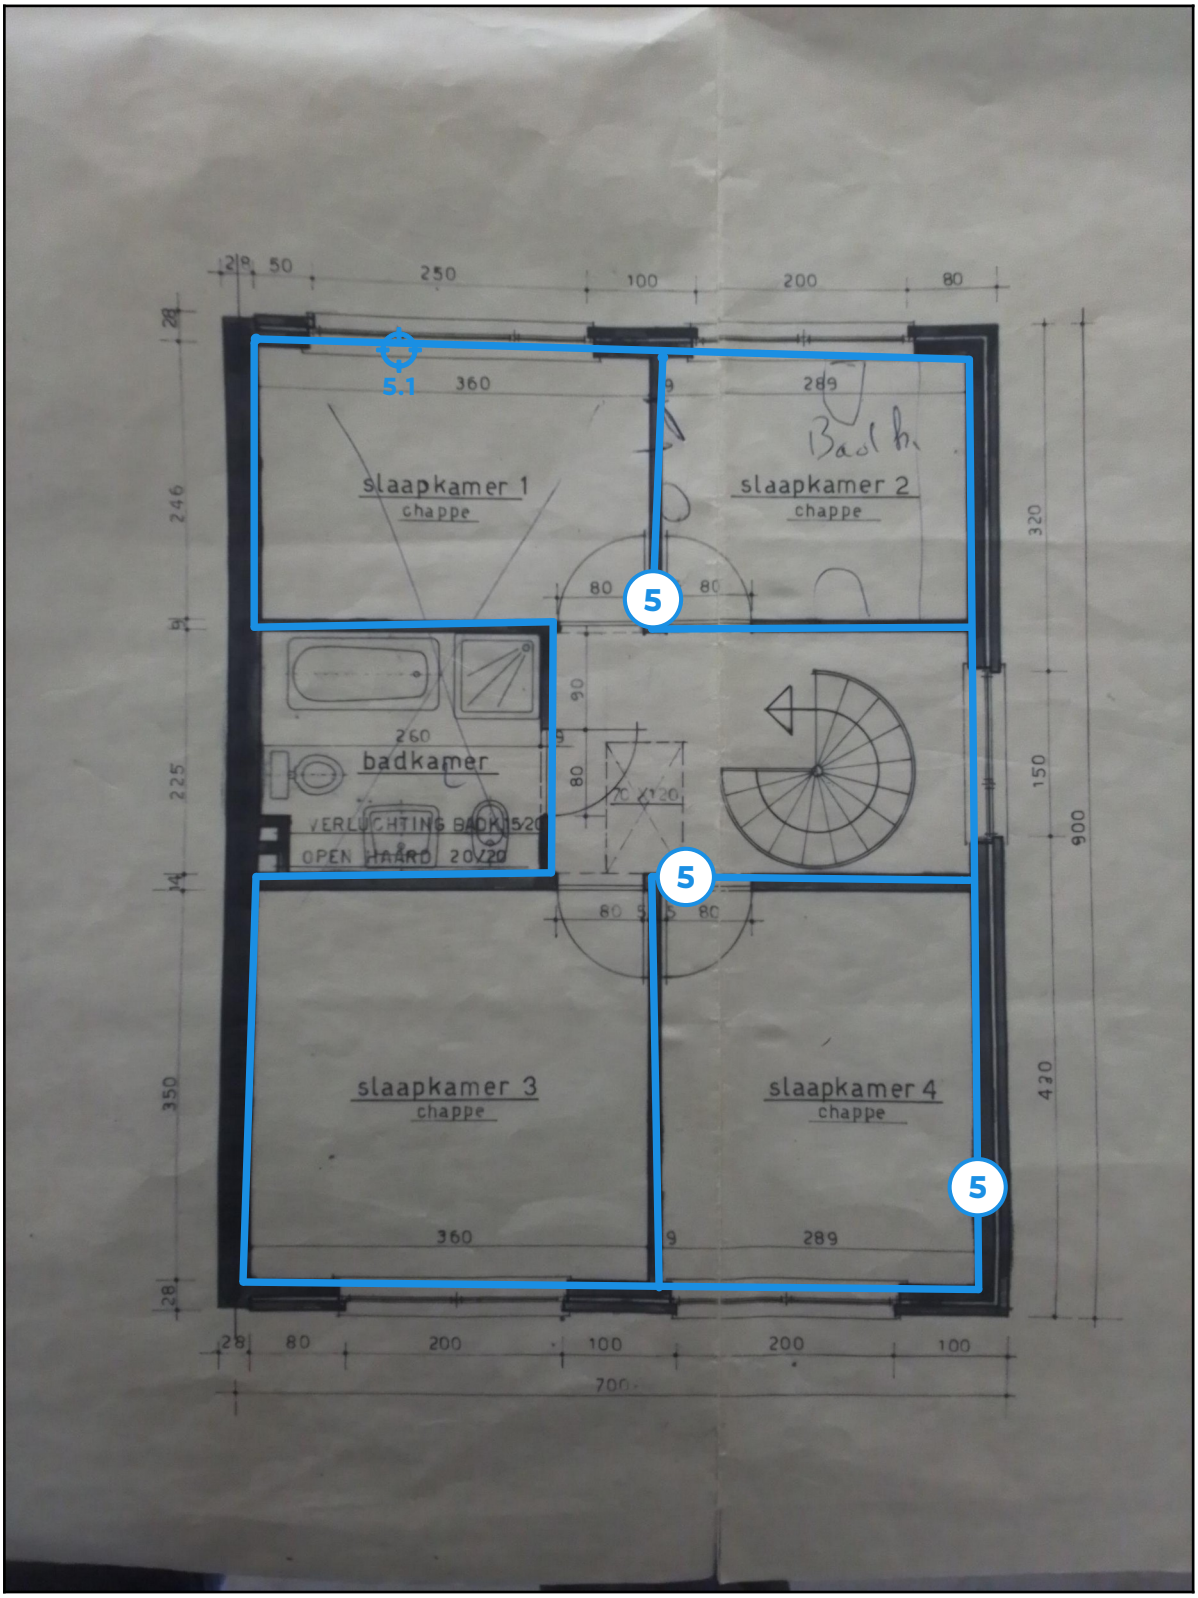
Plan 1.5: 1v pleister muur

5. Pleisterwerk wanden	Geen asbest	-
5.1 Code: MM1	Mengmonster	-

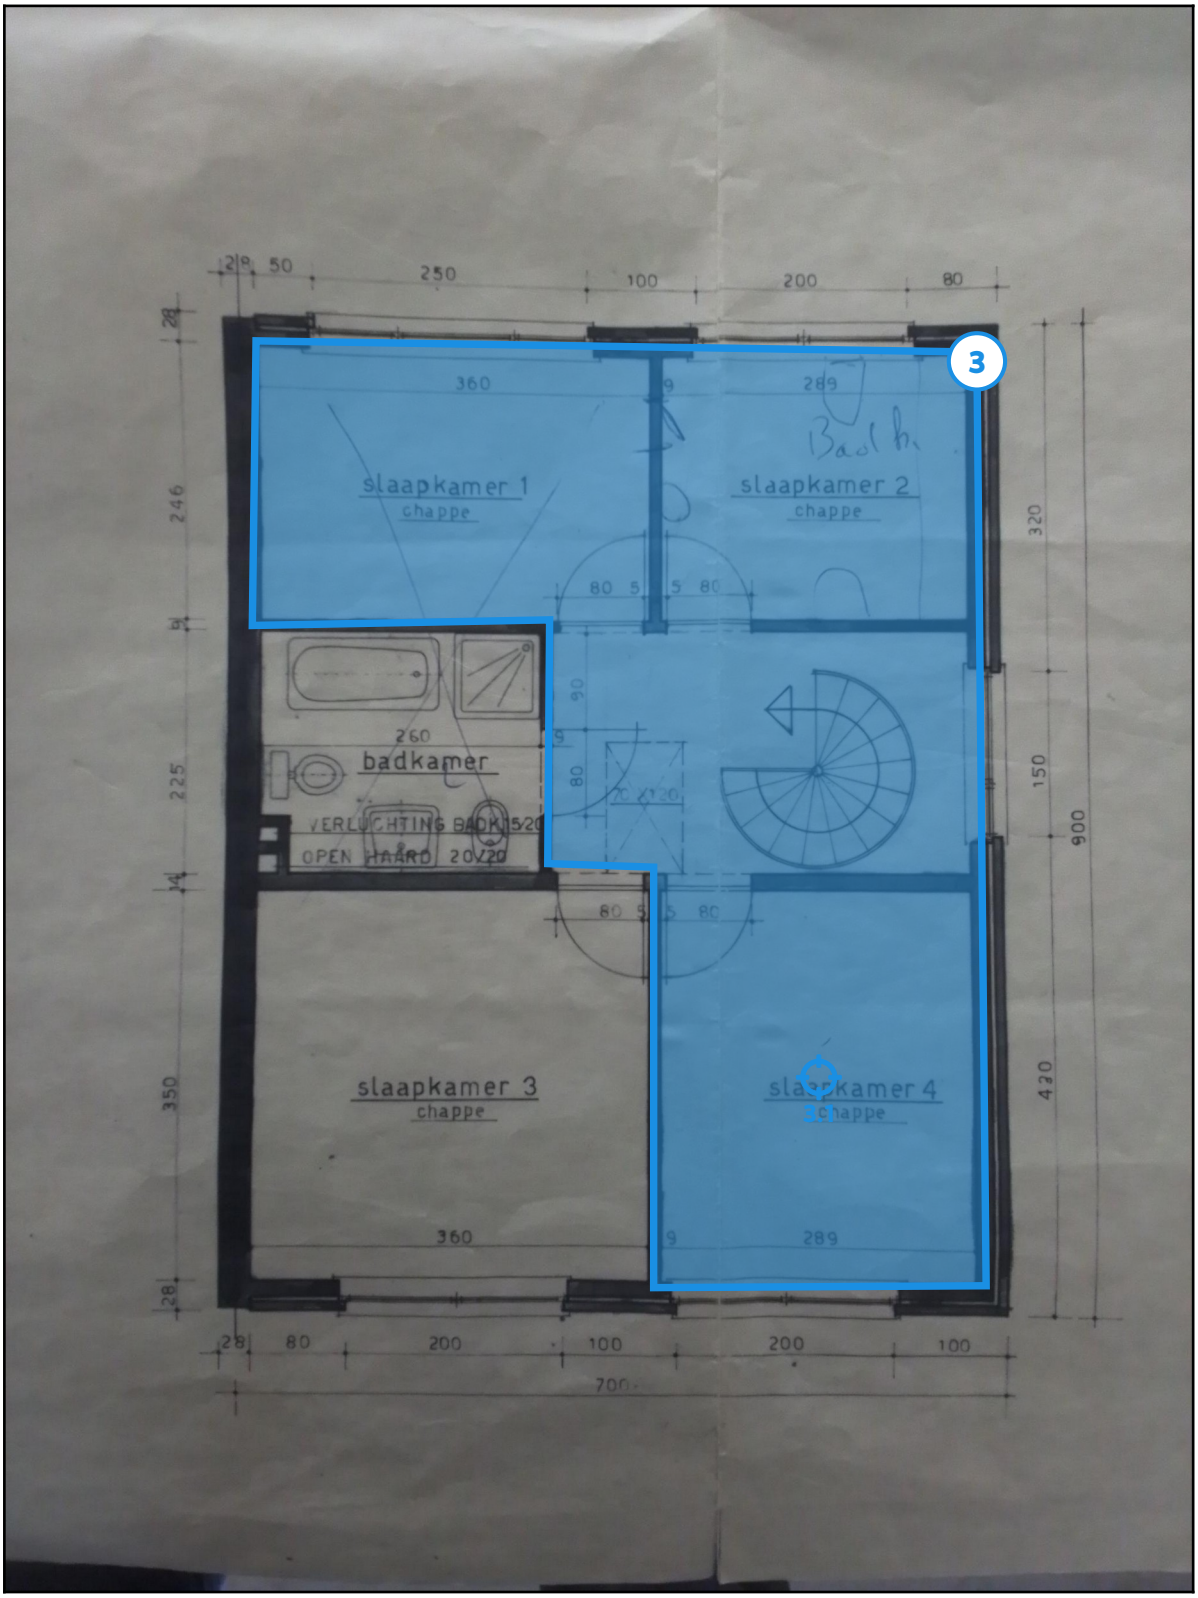
Plan 1.6: 1v pleister plafond

3. Pleisterwerk plafonds	Geen asbest	-
3.1 Code: MM2	Mengmonster	-

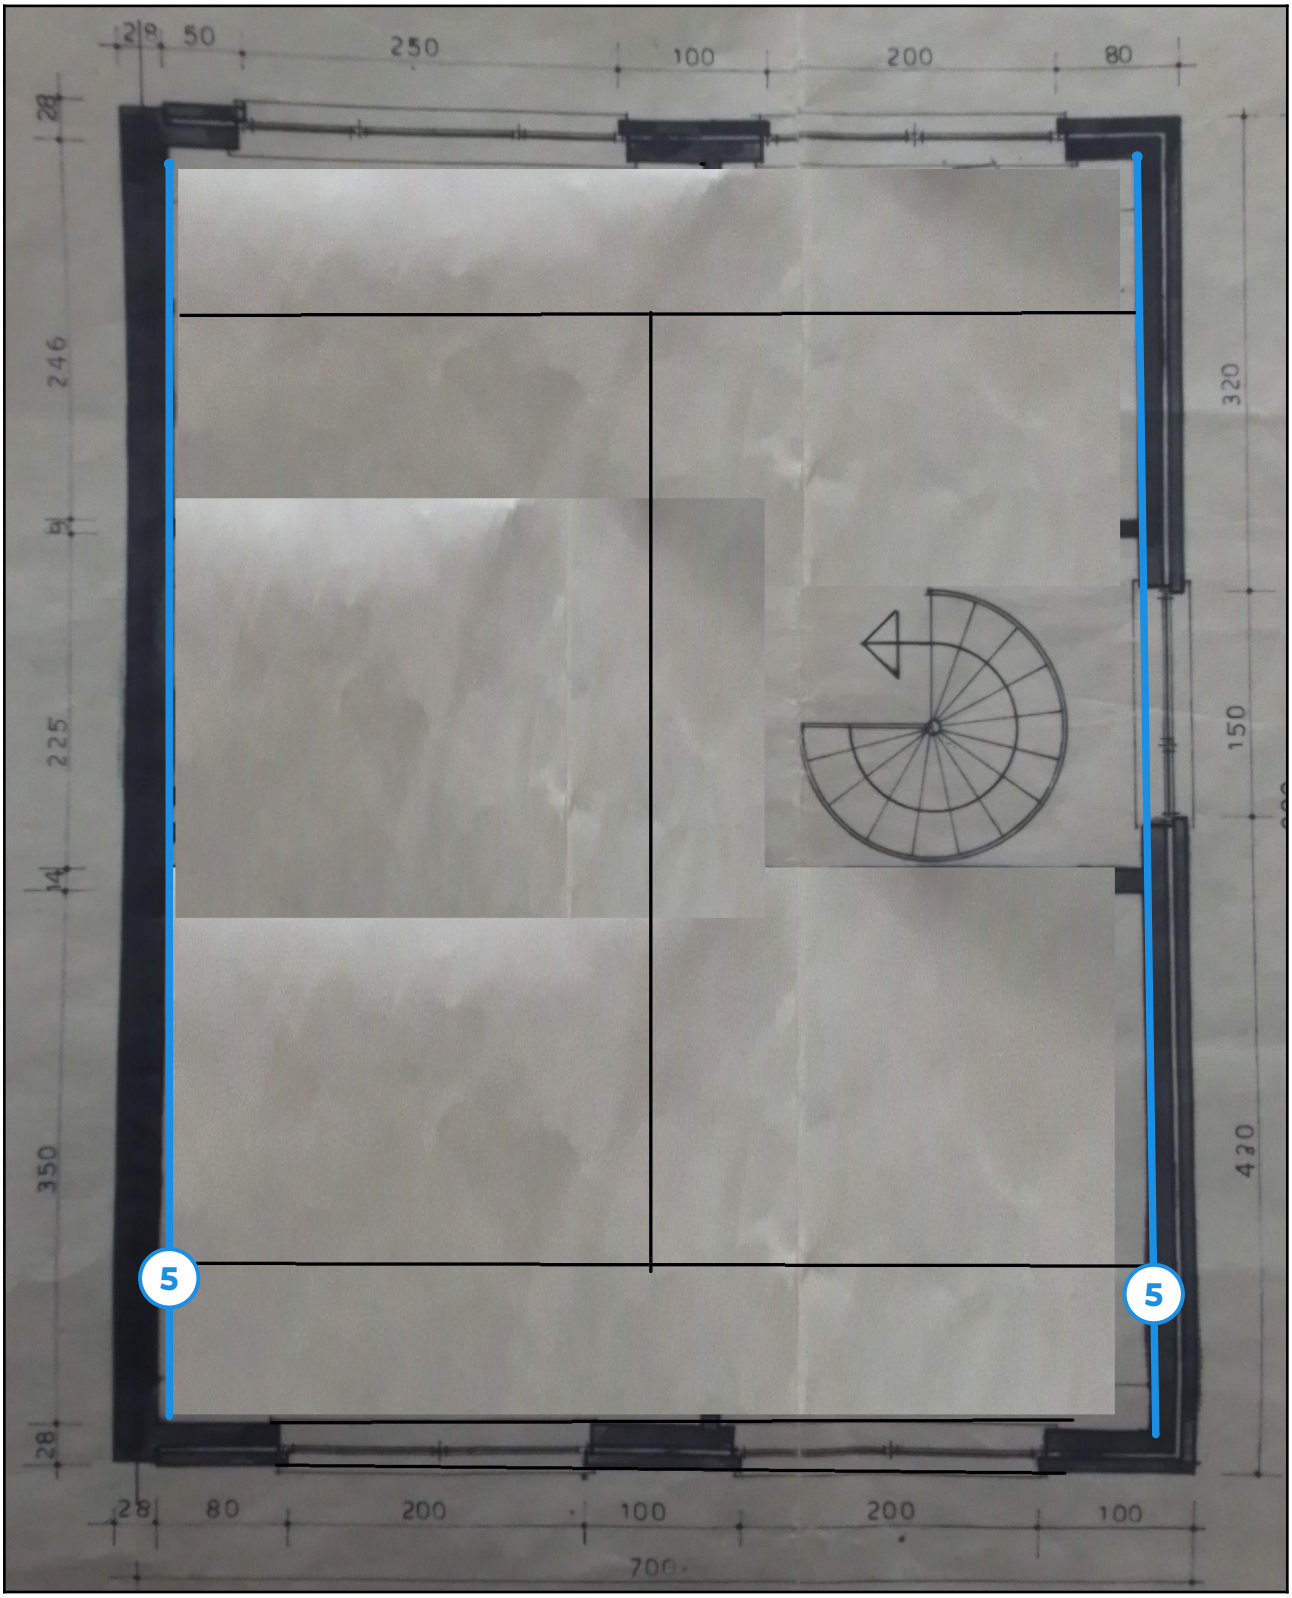
Plan 1.8: Zolder pleister muur

5. Pleisterwerk wanden	Geen asbest	-

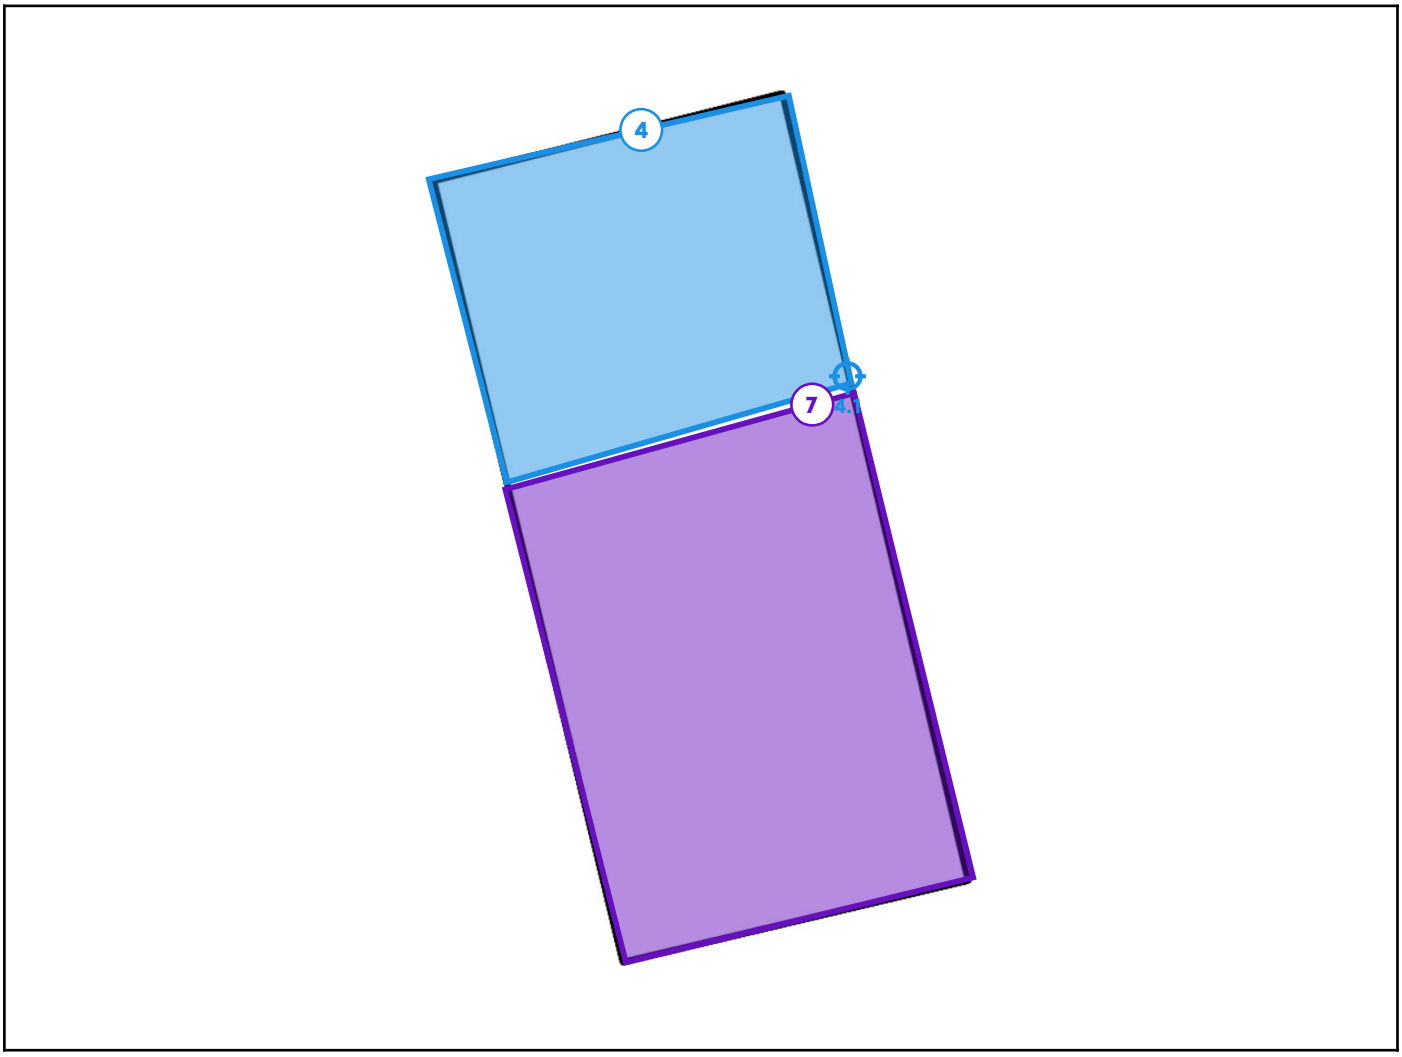
Plan 1.9: Hoofdgebouw Dak

Beschrijving	Type	Actie
4. Roofing	Geen asbest	-
4.1 Code: PM3	Puntmonster	-
7. Dakbedekking bestaande uit pannen (niet verdacht)	Overige ruimte of materiaal	-

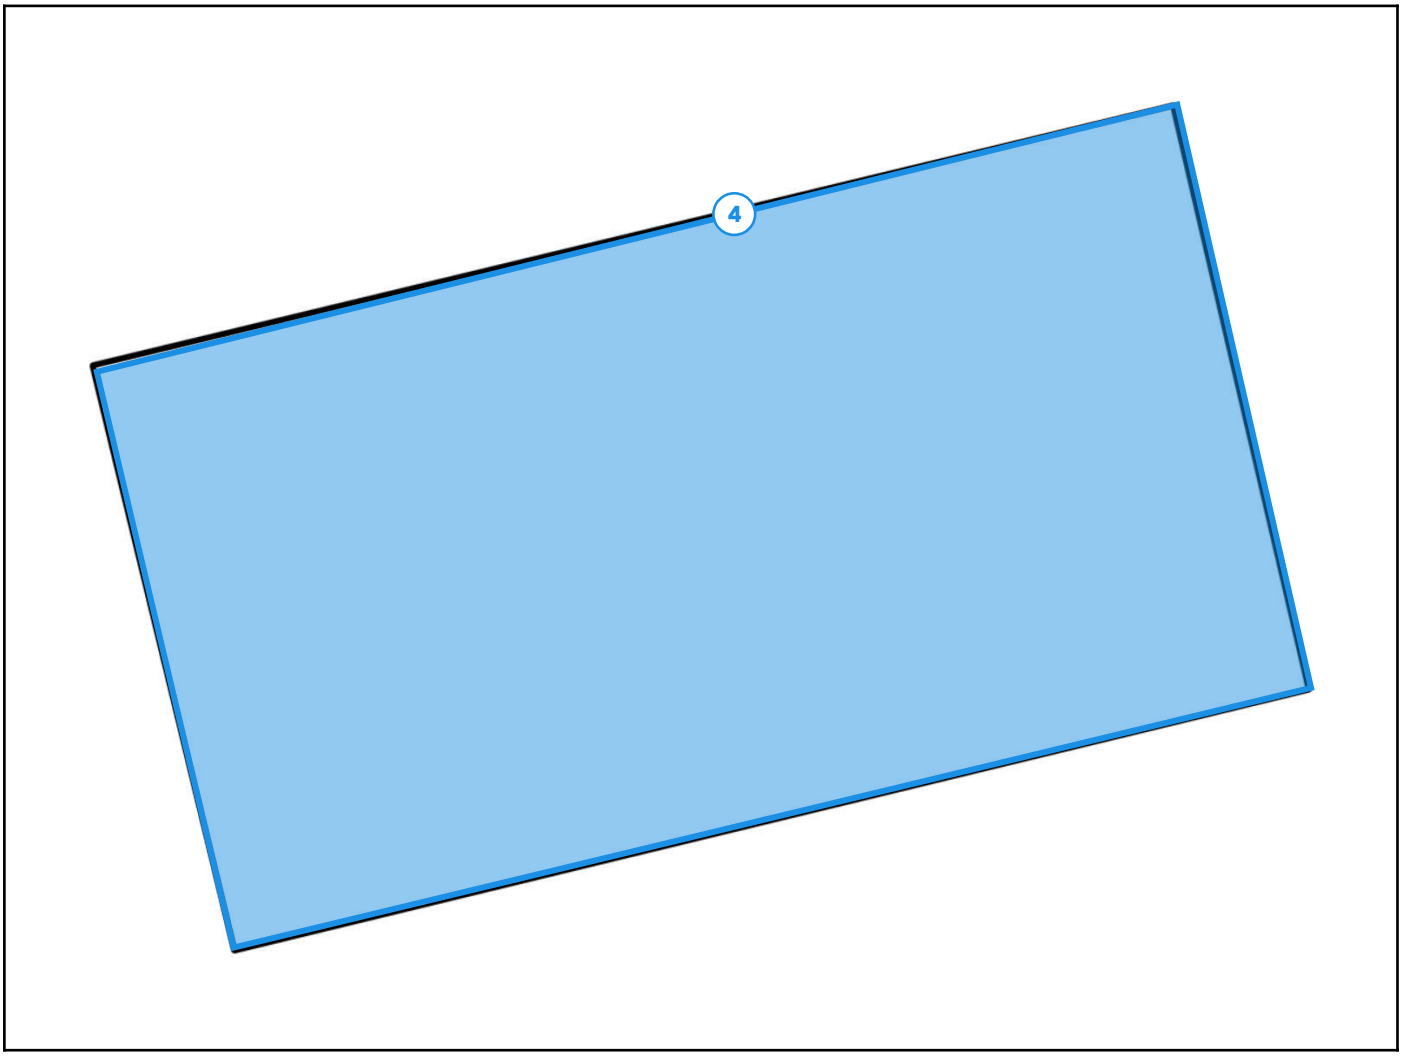
Plan 2.2: Garage dak

Beschrijving	Type	Actie
4. Roofing	Geen asbest	-

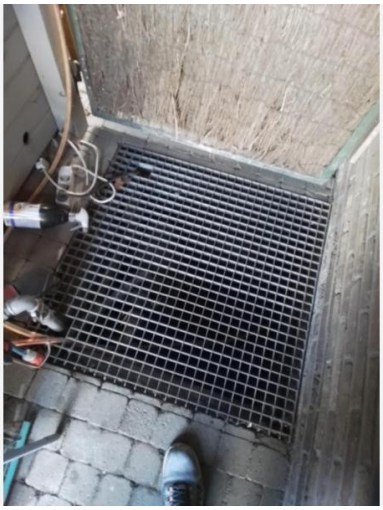
Fiche 1: Kruipkelder

Permanente beperking

Reden: Hoogte minder dan 1,5 meter

Uitleg van de asbestdeskundige: Ruimtes met een hoogte lager dan 1,5 meter hoeven in het kader van een asbestattest voor verkoop of schenking niet onderzocht te worden.

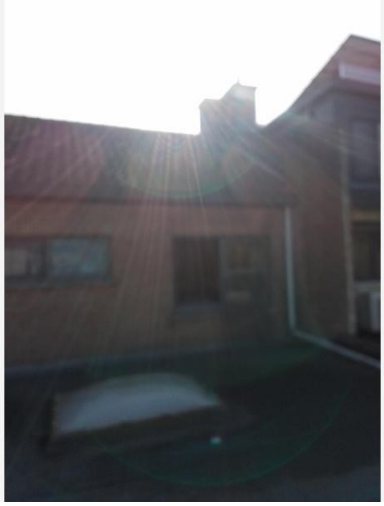
Fiche 2: Schouw

Tijdelijke beperking

Reden: Het te onderzoeken materiaal situeert zich hoger dan 3,50 m te rekenen vanaf een veilige ondergrond

Uitleg van de asbestdeskundige: De schouw bevat binnenin mogelijk een asbestcement rookgaskanaal. Laat dit onderzoeken bij eventuele werken.

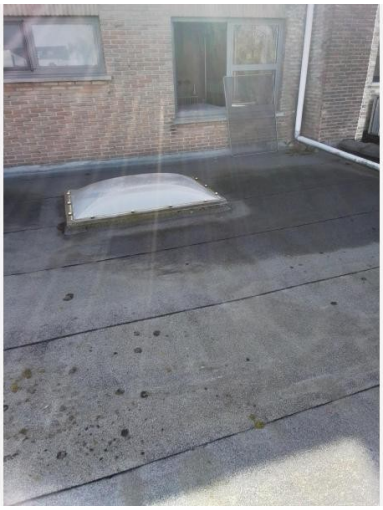
Fiche 4: Roofing

Geen asbest

#	Type	Referentie	Resultaat
4.1	Puntmonster	PM3	Geen asbest
