Asbestinventarisattest

Kardinaal Sterckxstraat 69/3, 2530 Boechout

Attestnummer : **20261015-000360.000**
Uitgegeven op : **15.10.2026**
Geldig tot : **Onbeperkt** (tenzij de toestand wijzigt)

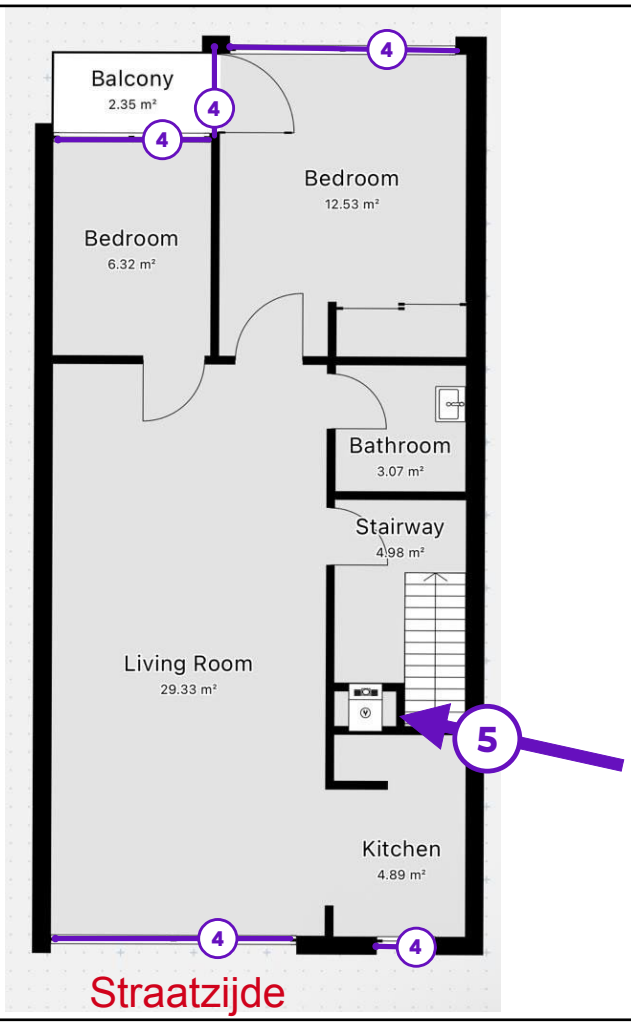
Plan 1.2: Plattegrond

Beschrijving	Type	Actie
4. Mastiek	Overige ruimte of materiaal	-
5. CV Ketel	Overige ruimte of materiaal	-

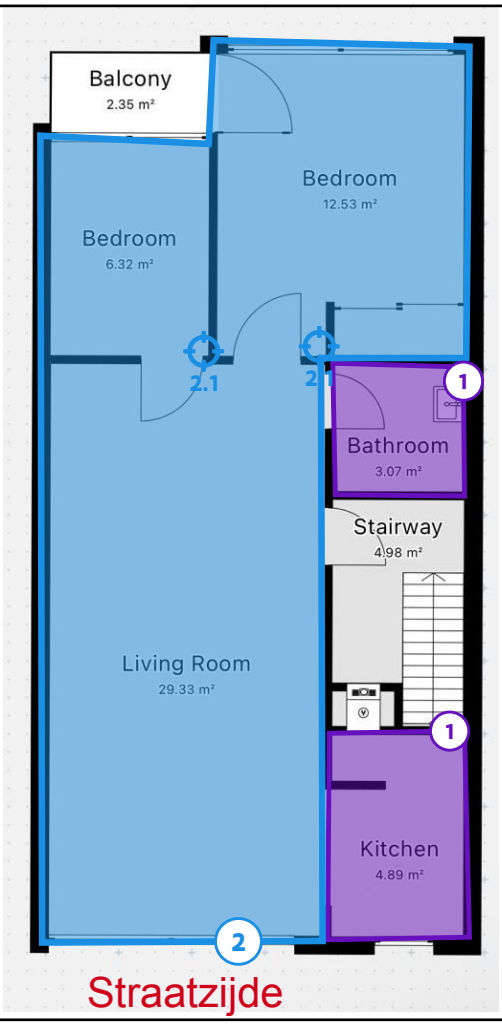
Plan 1.3: Plattegrond

Beschrijving	Type	Actie
1. Valse plafonds	Advies	-
2. Plafondpleister	Geen asbest	-
2.1 Code: 2	Mengmonster	-

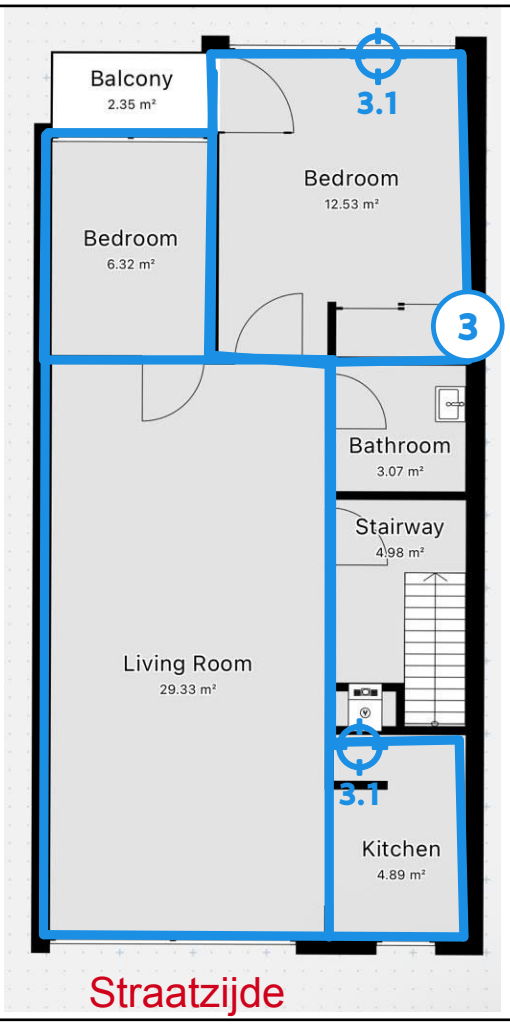
Plan 1.4: Plattegrond kopie

Beschrijving	Type	Actie
3. Muurpleister	Geen asbest	-
3.1 Code: 1	Mengmonster	-

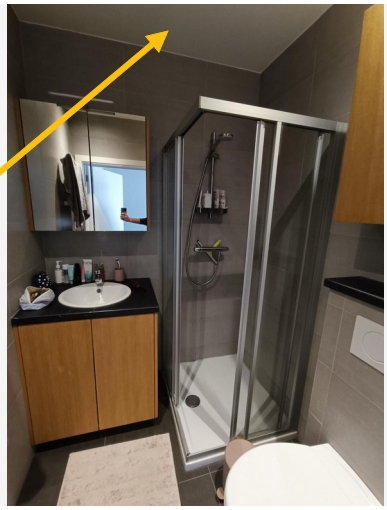
Fiche 1: Valse plafonds

Plafonds in de natte ruimtes zijn afgewerkt met valse plafonds in gyproc. Het is niet duidelijk of er pleisterwerk of ander verdacht asbestmateriaal aanwezig is achter / op deze valse plafonds, het is aangewezen om bijkomend onderzoek uit te voeren bij werken. Zonder destructieve handeling is het niet mogelijk om na te gaan of er asbesthoudende materialen aanwezig zijn achter de plafond afwerking. Als bij sloop of renovatie blijkt dat er achter deze plafonds nog pleisterwerk of asbest verdachte toepassingen aanwezig zijn, moet dit bemonsterd worden.

Basis voor advies	De asbestdeskundige beoordeelt het materiaal als niet-asbestverdacht.

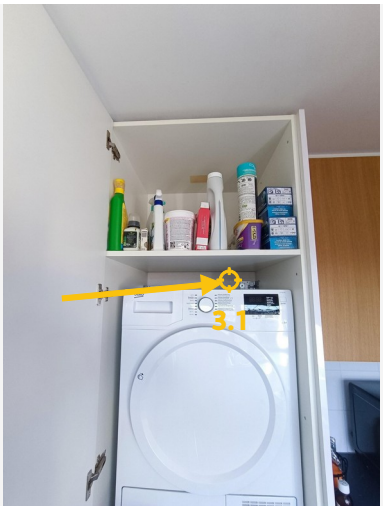
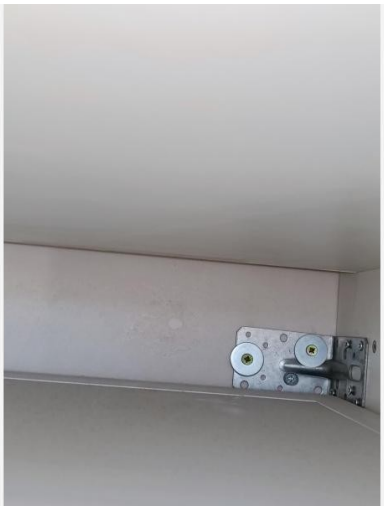
Fiche 3: Muurpleister

Geen asbest

#	Type	Referentie	Resultaat
3.1	Mengmonster	1	Geen asbest

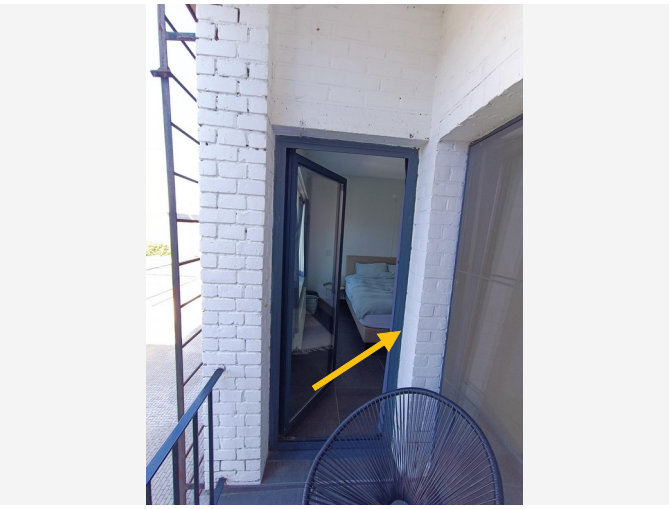
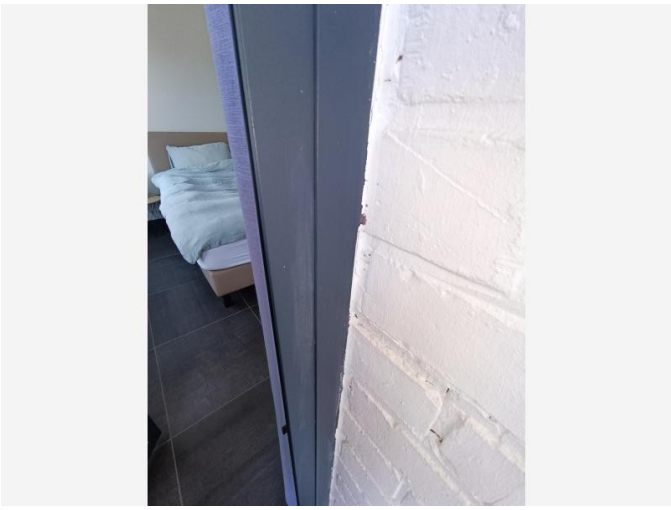
Beschrijving	Notitie	Terug te vinden op plannen
Fiche 4: Mastiek	De gebruikte siliconen kit is niet asbestverdacht.	Plan 1.2: Plattegrond
Fiche 5: CV Ketel	De CV ketel werd gecontroleerd (bwj 2023) en is niet asbest verdacht; geen risico bouwjaar.	Plan 1.2: Plattegrond
