Asbestinventarisattest

Kalfortdorp 68/101, 2870 Puurs-Sint-Amands

Attestnummer : **20260414-000420.000**
Uitgegeven op : **14.04.2026**
Geldig tot : **14.04.2036**

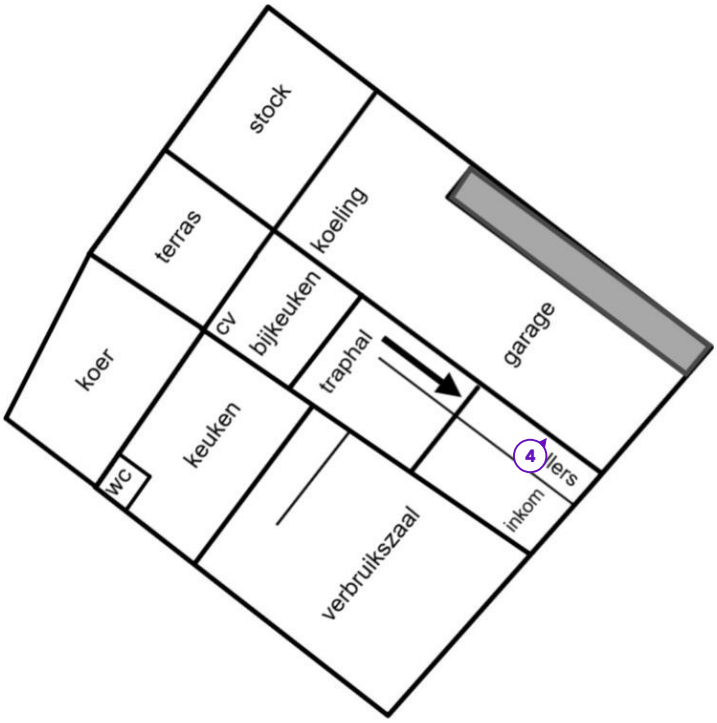
Plan 1.1: A1 - GLV

Legende van plan 1.1: A1 - GLV

Beschrijving	Type	Actie
4. Privatieve nutsmeters	Advies	-

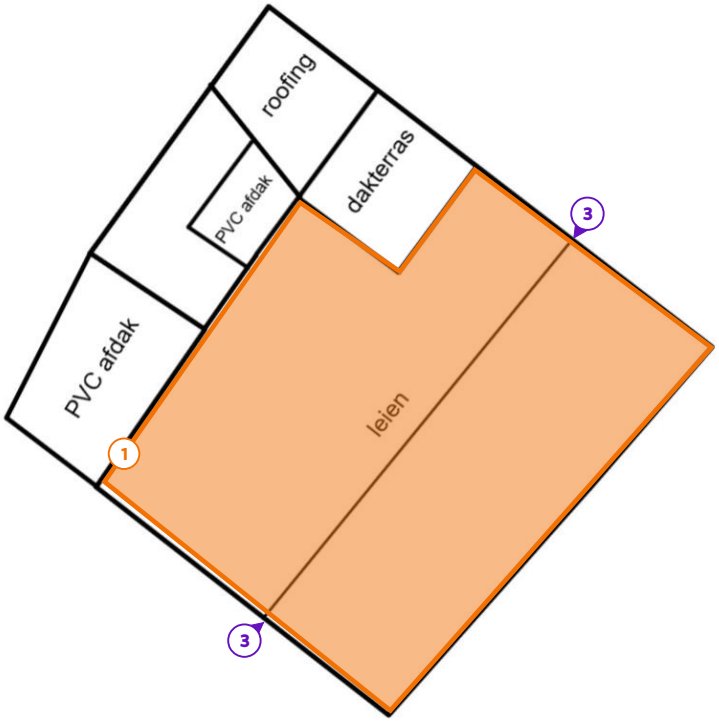
Plan 1.3: A1 - Dak

Legende van plan 1.3: A1 - Dak

Beschrijving	Type	Actie
1. Vezelcement leien op het hellend dak	Asbestmateriaal	Verwijderen
3. Schoorstenen/rookgaskanalen	Beperking	-

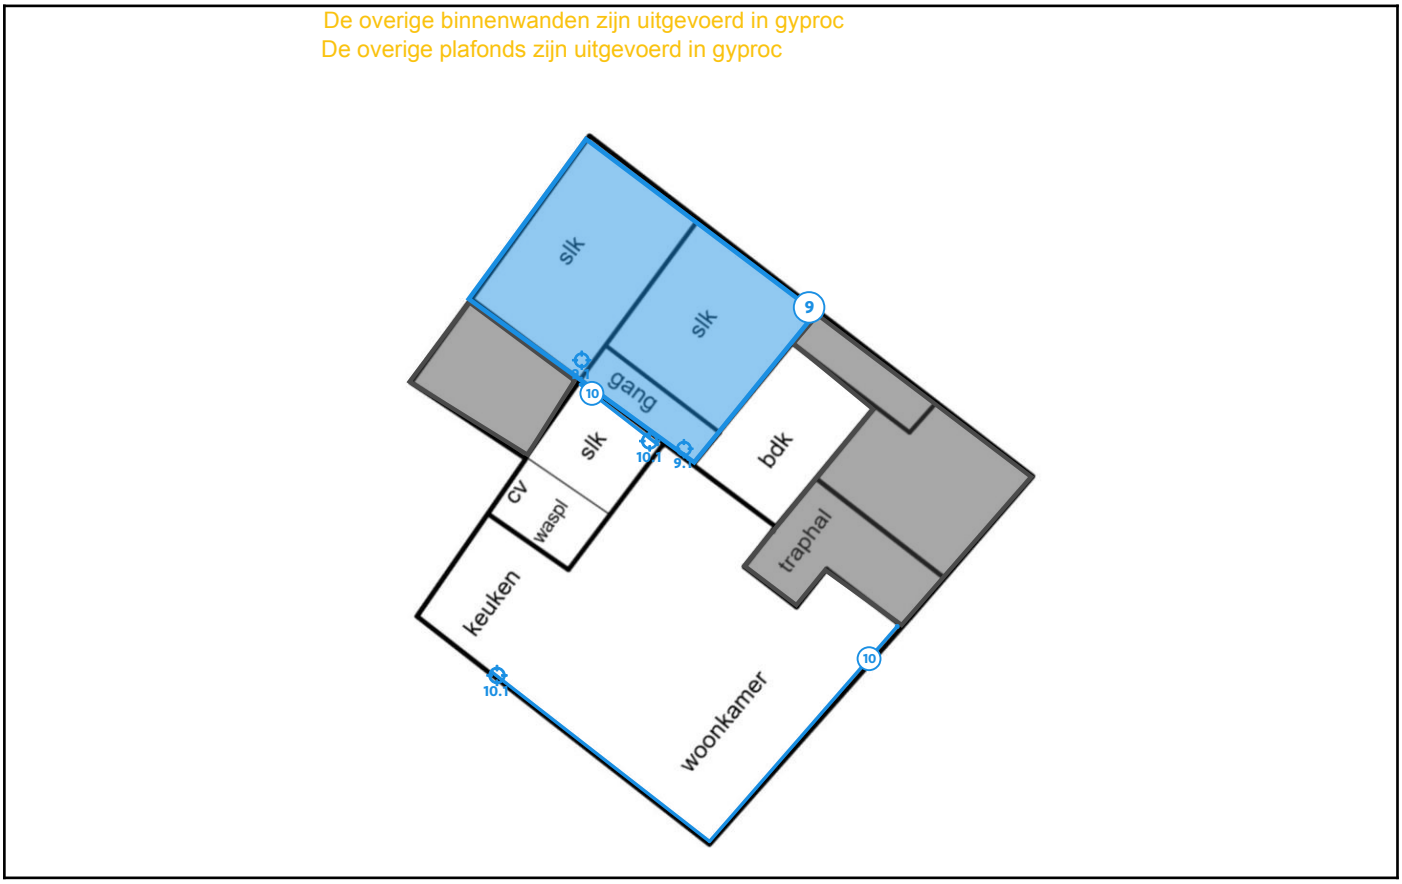
Plan 1.4: A1 - V1 (muren en plafonds)

Legende van plan 1.4: A1 - V1 (muren en plafonds)

Beschrijving	Type	Actie
5. Overige binnenwanden	Advies	-
7. Overige plafonds	Advies	-
9. Pleisterwerk van de plafonds	Geen asbest	-
9.1 Code: A1-1.2	Mengmonster	-
10. Pleisterwerk van de binnenwanden	Geen asbest	-
10.1 Code: A1-1.1	Mengmonster	-

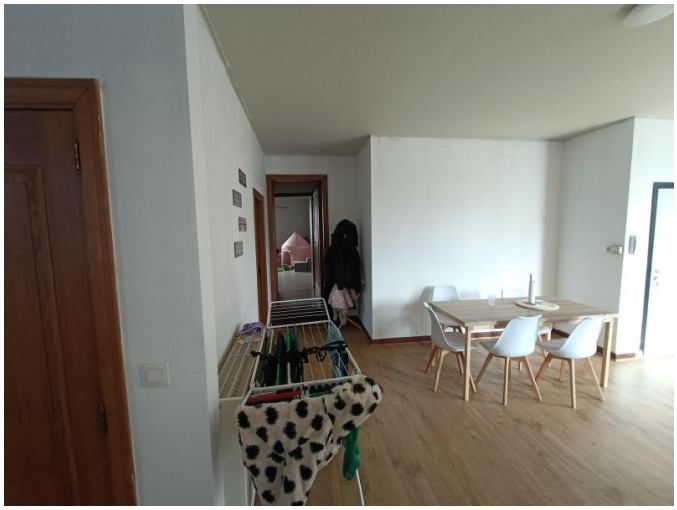
Fiche 5: Overige binnenwanden

De overige binnenwanden zijn uitgevoerd in gyproc.

Niet-waarneembare, afgeschermde onderliggende lagen konden niet onderzocht worden binnen de scope van het onderzoek. Een volledige beoordeling van het asbesthoudend karakter van dit schildeel is enkel mogelijk mits uitbreiding naar aanvullend/destructief onderzoek (optioneel).

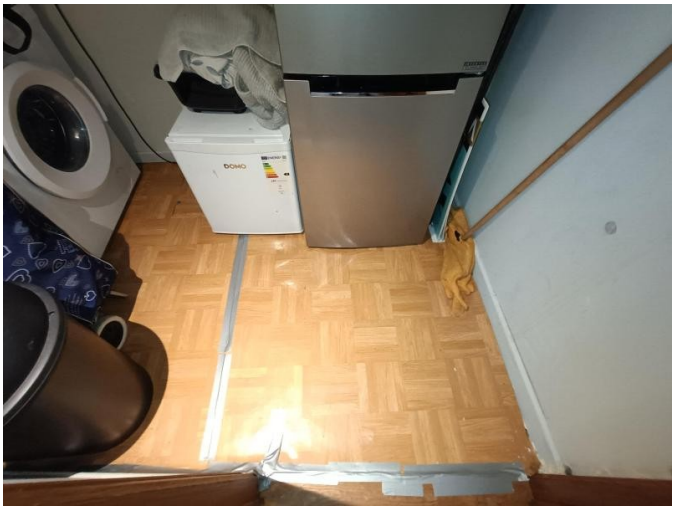
Fiche 6: Vloerzeil in de berging

Vloerzeil met bruine kleur en parketmotief gesitueerd in de berging. Het vloerzeil is soepel en makkelijk plooibaar.
