Asbestinventarisattest

Guido Gezellelaan 57, 2800 Mechelen

Attestnummer : **20260115-000228.000**
Uitgegeven op : **15.01.2026**
Geldig tot : **15.01.2031**

Niet-asbestveilig

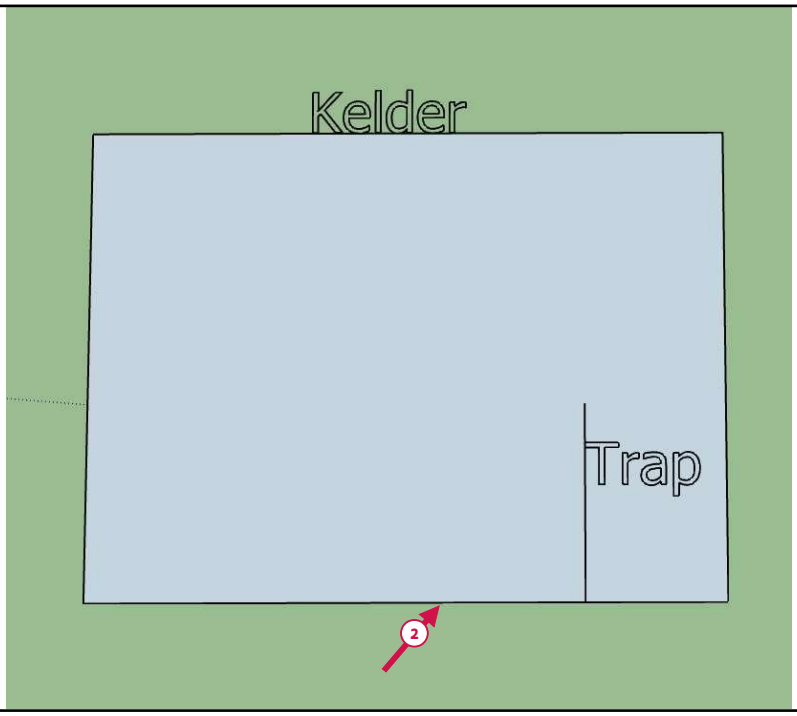
Plan 1.1: Kelder

Beschrijving	Type	Actie
2. Verluchting buis	Asbestmateriaal	Dringend verwijderen

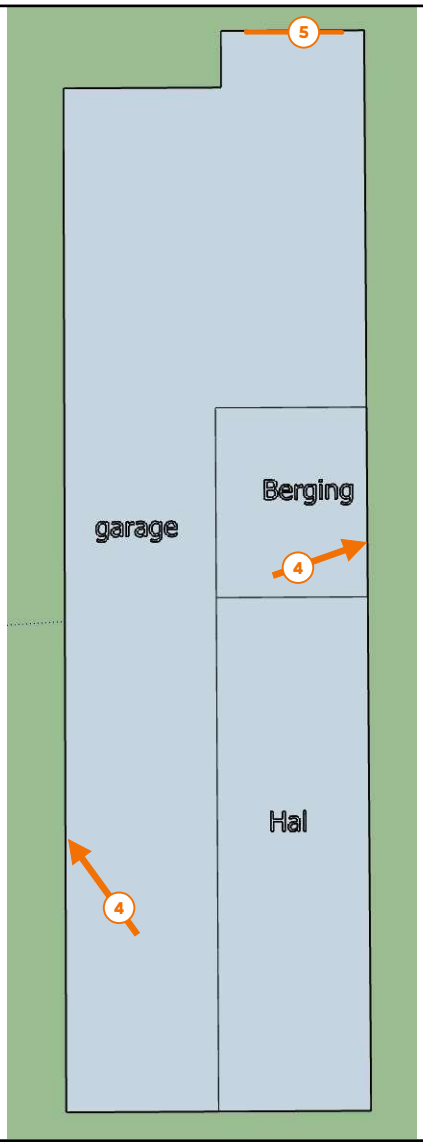
Plan 1.2: GLV

Beschrijving	Type	Actie
4. Bakeliet	Asbestmateriaal	Verwijderen
5. Mastiek tussen glas en profiel	Asbestmateriaal	Verwijderen

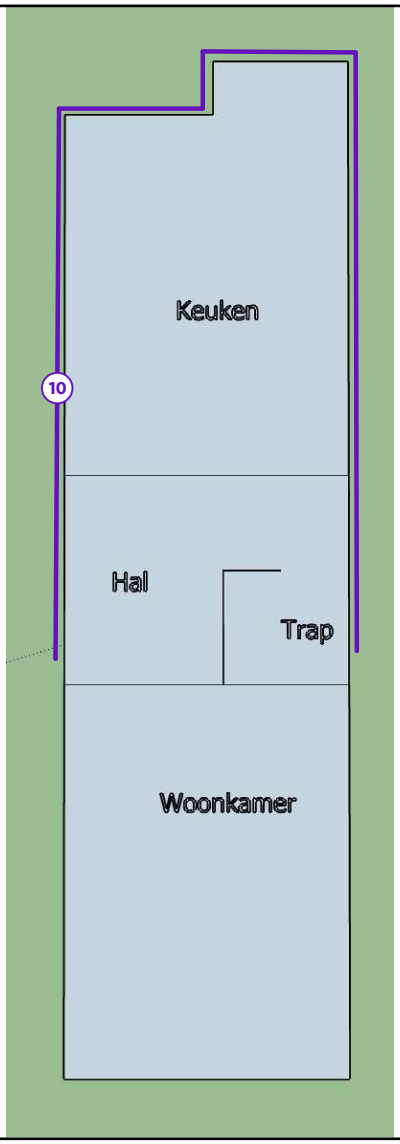
Plan 1.3: V1

Beschrijving	Type	Actie
10. Gevels op de perceelgrens	Beperking	-

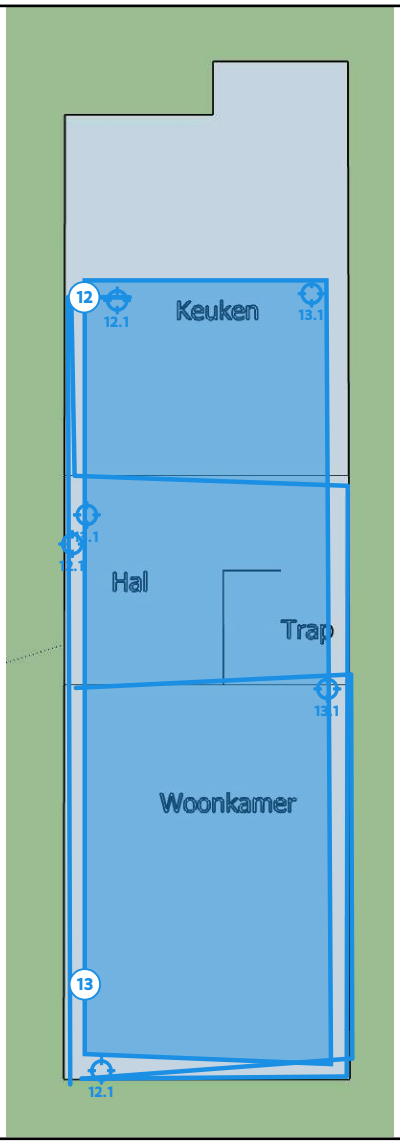
Plan 1.4: V1 (1.1)

Beschrijving	Type	Actie
12. pleisterwerk muren.	Geen asbest	-
12.1 Code: 12/1/25-M1	Mengmonster	-
13. Pleisterwerk plafond	Geen asbest	-
13.1 Code: 12/1/25-M2	Mengmonster	-

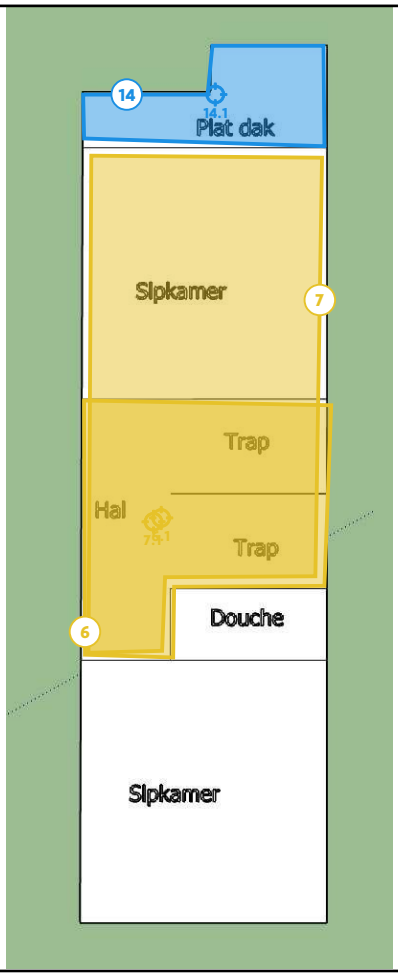
Plan 1.5: V2

Beschrijving	Type	Actie
6. Colovinyl tegels	Asbestmateriaal	Zorgvuldig beheren
6.1 Code: 12/1/25-M3	Puntmonster	-
7. Zwarte lijm	Asbestmateriaal	Zorgvuldig beheren
7.1 Code: 12/1/25-M4	Puntmonster	-
14. Roofing plat dak	Geen asbest	-
14.1 Code: 12/1/25-M5	Puntmonster	-

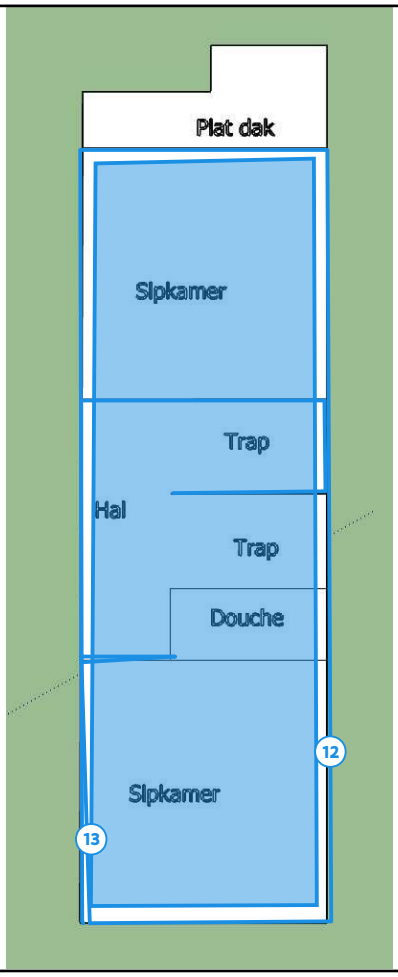
Plan 1.6: V2 (1.1)

Beschrijving	Type	Actie
12. pleisterwerk muren.	Geen asbest	-
13. Pleisterwerk plafond	Geen asbest	-

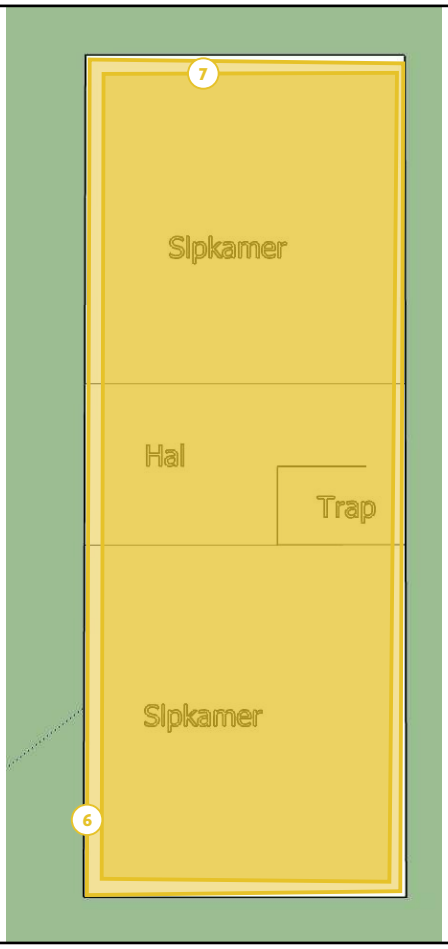
Plan 1.7: Zolder

Beschrijving	Type	Actie
6. Colovinyl tegels	Asbestmateriaal	Zorgvuldig beheren
7. Zwarte lijm	Asbestmateriaal	Zorgvuldig beheren

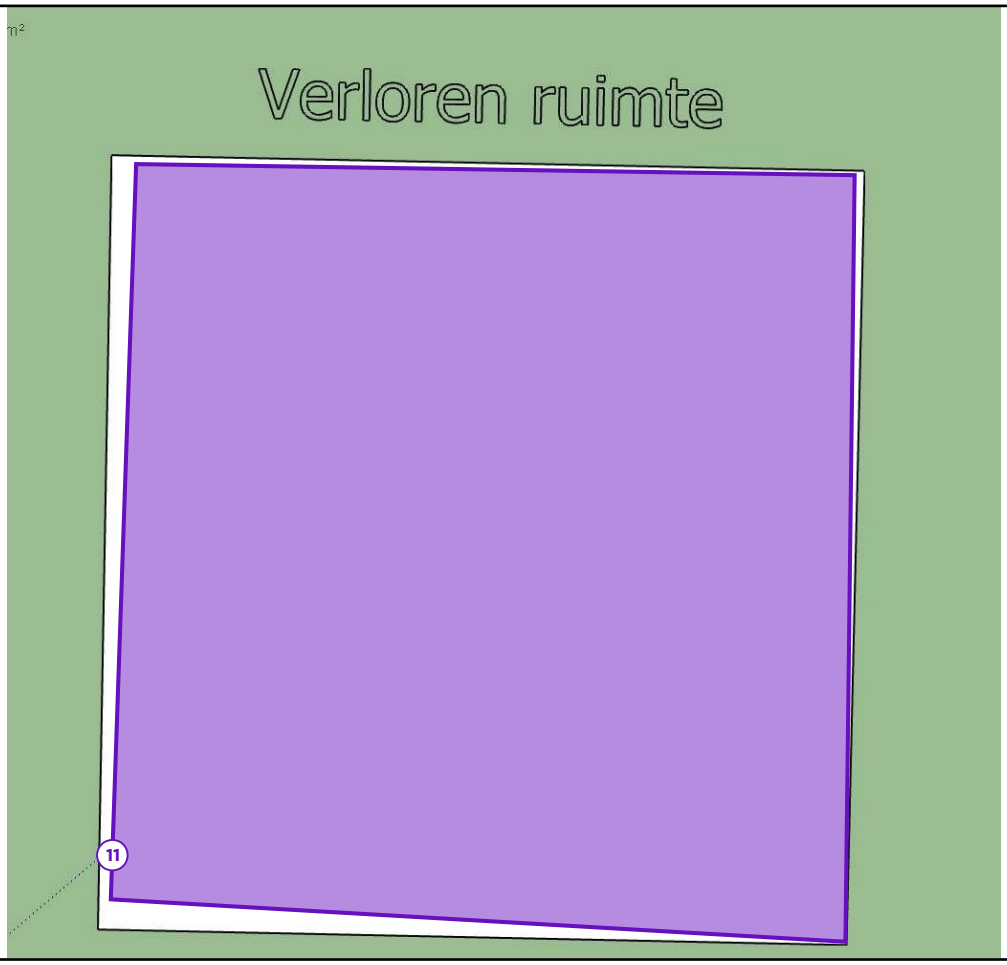
Plan 1.8: Verloren ruimte

Beschrijving	Type	Actie
11. Verloren ruimte	Beperking	-

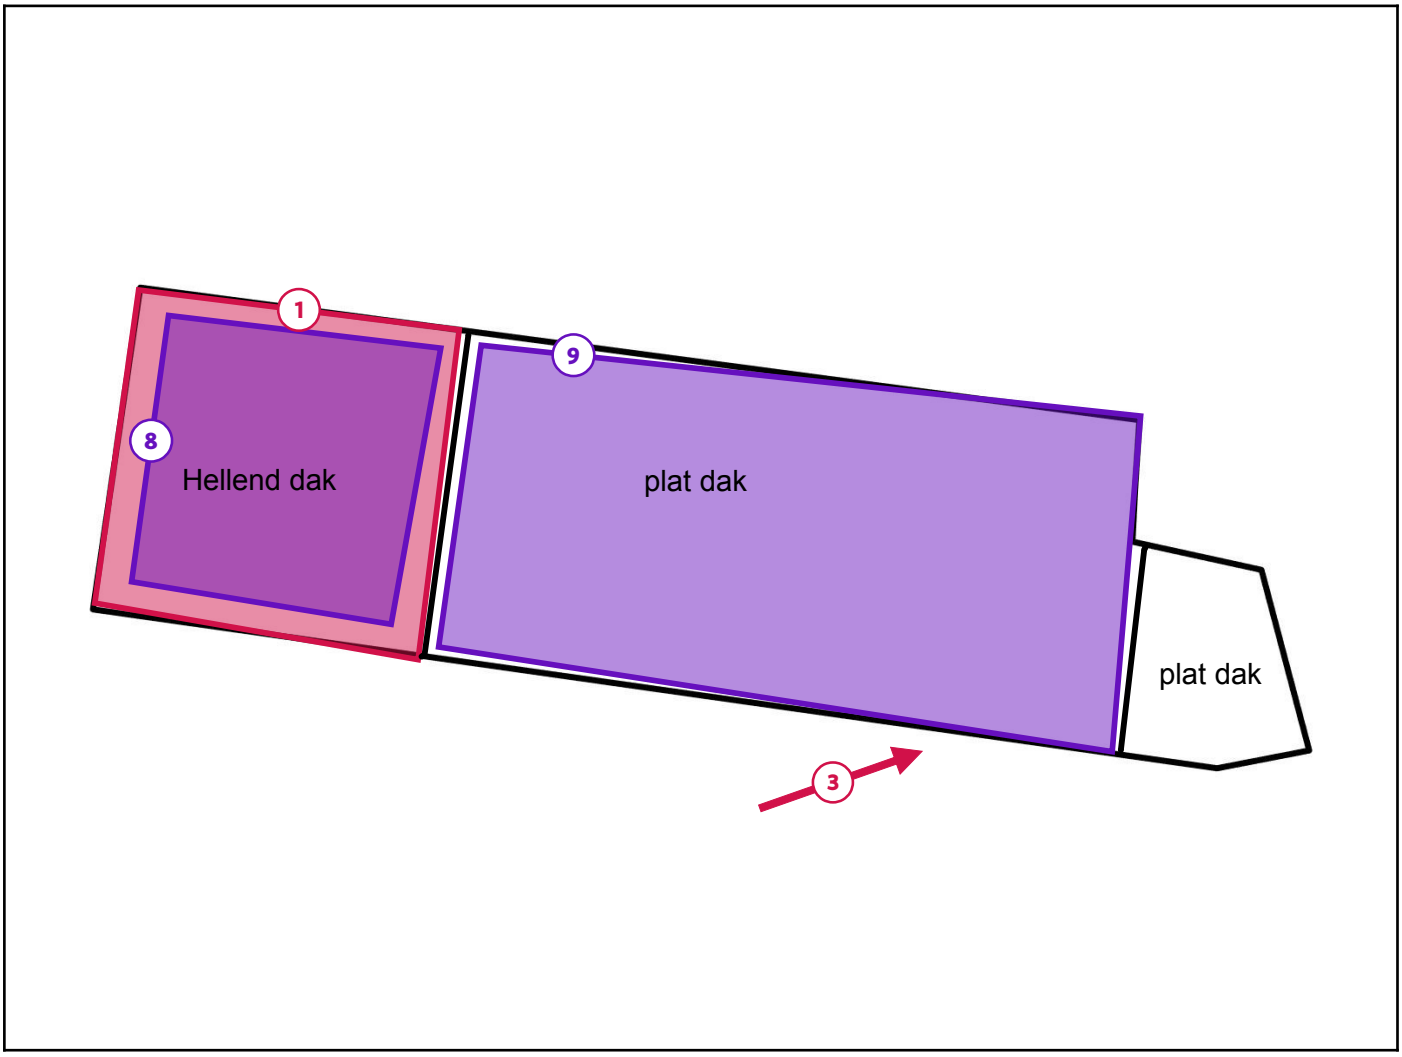
Plan 1.9: Dakplan

Beschrijving	Type	Actie
1. Leien dak	Asbestmateriaal	Dringend verwijderen
3. Rookgaskanaal	Asbestmateriaal	Dringend verwijderen
8. Onderdak niet inspecteerbaar	Beperking	-
9. Hoofddak	Beperking	-

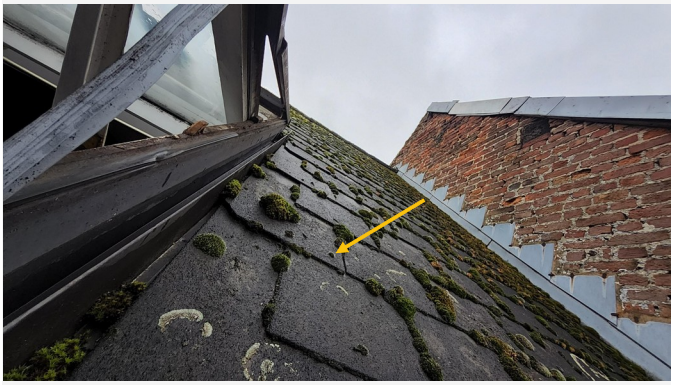
Fiche 1: Leien dak

Eindbeoordeling materiaalrisico	Hoog materiaalrisico en/of hoge kans op vezelvrijgave

Gebondenheid	Categorie 1: hechtgebonden in oorsprong
Asbestsoort (vezeltype)	Crocidoliet aanwezig
Asbestconcentratie	Laag (< 50%)
Afschermingsgraad van het gehele materiaal	Geheel of deels vrij aan de buitenlucht
Toestand van het materiaal	Zwaar beschadigd, zwaar verweerd

Beschrijving	Leien dak
Omgeving	Buiten
Primaire drager	Schuin dak
Asbestmateriaal	Dak- en gevelbekleding - Lei, shingle
Bindmiddel van asbestmateriaal	Cement
Gebondenheid op basis van bindmiddel	Hecht
Hoeveelheid (oppervlakte - aantal)	• 40,00 m^2 - 1 stuk
Totale oppervlakte	40,00 m^2
Eenvoudig bereikbaar	Ja
Bevestigingswijze	• Geklemd
Identificatiemethode	De asbestdeskundige beoordeelt het materiaal als asbesthoudend, en dit zonder monstername.
Destructieve handeling voor identificatie	Nee

Dringend verwijderen

- Verwijder dit asbestmateriaal zo snel mogelijk. Volg de toestand goed op.
- Hemelwater dat afspoelt van asbestcement daken of gevels kan asbestdeeltjes bevatten. Gebruik het enkel voor gesloten circuits (bv. spoelen toiletten). Reinig na het vervangen van het dak of de gevel de dakgoten en regenwaterput of -ton om asbesthoudend sediment of slib te verwijderen
- Voer bijkomende staalname(s) uit.

- Eenvoudige handelingen: enkel door erkend asbestverwijderaar
  Methodiek verwijdering

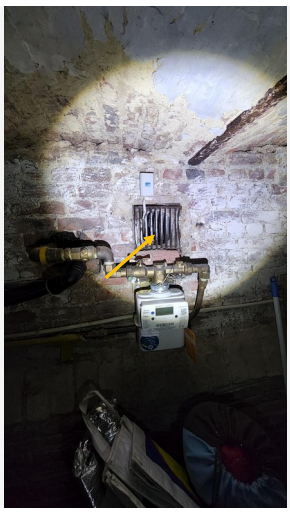
Fiche 2: Verluchting buis

Eindbeoordeling materiaalrisico	Hoog materiaalrisico en/of hoge kans op vezelvrijgave

Gebondenheid	Categorie 1: hechtgebonden in oorsprong
Asbestsoort (vezeltype)	Crocidoliet aanwezig
Asbestconcentratie	Laag (< 50%)
Afschermingsgraad van het gehele materiaal	Geheel of deels (ook) vrij aan de binnenlucht
Toestand van het materiaal	Matig beschadigd, matig verweerd

Beschrijving	Verluchting buis
Omgeving	Grenst aan binnen- en buitenlucht
Primaire drager	HVAC infrastructuur en uitrusting
Asbestmateriaal	Buis, koker, leiding, pijp, doorvoer
Bindmiddel van asbestmateriaal	Cement
Gebondenheid op basis van bindmiddel	Hecht
Hoeveelheid (lengte - omtrek - dikte - aantal)	• 5,00 m - 40,00 cm - 2,00 cm - 1 stuk
Totaal volume	0,04 m^3
Eenvoudig bereikbaar	Ja
Bevestigingswijze	• Geklemd
Identificatiemethode	De asbestdeskundige beoordeelt het materiaal als asbestverdacht en dus asbesthoudend, en dit zonder monstername. Motivatie: Er is een onderzoeksbeperking die monstername verhindert.
Destructieve handeling voor identificatie	Nee
Opmerking	De buis kan enkel plaatselijk vastgesteld worden, het is onduidelijk hoe deze precies loopt

Dringend verwijderen

- Verwijder dit asbestmateriaal zo snel mogelijk. Volg de toestand goed op.
- Voer bijkomende staalname(s) uit.

- Eenvoudige handelingen: enkel door erkend asbestverwijderaar
  Methodiek verwijdering

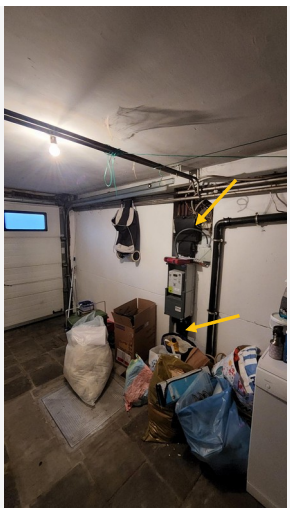
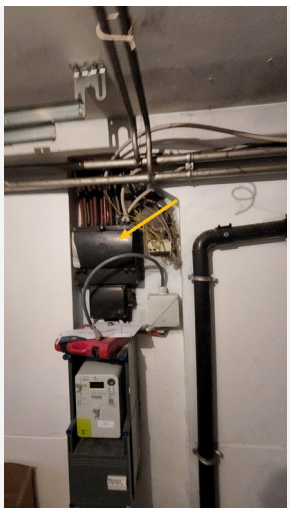
Fiche 4: Bakeliet

Eindbeoordeling materiaalrisico	Verhoogd materiaalrisico en/of verhoogde kans op vezelvrijgave

Gebondenheid	Categorie 1: hechtgebonden in oorsprong
Asbestsoort (vezeltype)	Crocidoliet aanwezig
Asbestconcentratie	Laag (< 50%)
Afschermingsgraad van het gehele materiaal	Geheel of deels (ook) vrij aan de binnenlucht
Toestand van het materiaal	Licht beschadigd, licht verweerd. Intact calciumsilicaatmateriaal of categorie III 'gebondenheid'

Beschrijving	Bakeliet
Omgeving	Binnen
Primaire drager	Communicatie en elektrische infrastructuur en uitrusting
Asbestmateriaal	Plaat, paneel, tablet - Type Bakeliet
Bindmiddel van asbestmateriaal	Kunststof of -hars
Gebondenheid op basis van bindmiddel	Hecht
Hoeveelheid (oppervlakte - dikte - aantal)	• 0,20 m^2 - 1,00 cm - 2 stuks
Totaal volume	0,004 m^3
Eenvoudig bereikbaar	Ja
Bevestigingswijze	• Geschroefd
Identificatiemethode	De asbestdeskundige beoordeelt het materiaal als asbestverdacht en dus asbesthoudend, en dit zonder monstername. Motivatie: De monstername brengt andere schade aan dan schade die inherent is aan de monstername.
Destructieve handeling voor identificatie	Nee

Verwijderen

- Verwijder dit asbestmateriaal zo snel mogelijk. Volg de toestand goed op.

- Eenvoudige handelingen: mag via doe-het-zelf of door werknemer(s) met opleidingsattest eenvoudige handelingen
  Eenvoudige handelingen: mag via doe-het-zelf of door werknemer(s) met opleidingsattest eenvoudige handelingen

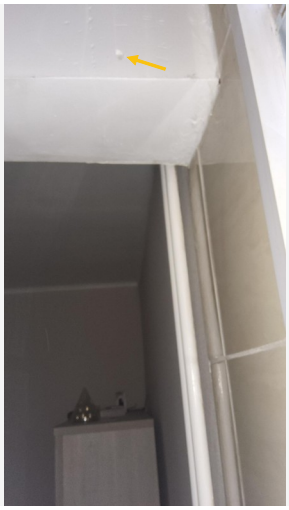
Overzichtsfoto

Geen asbest
