Asbestinventarisattest

Azalealaan 7, 2980 Zoersel

Attestnummer : **20261014-000446.000**
Uitgegeven op : **14.10.2026**
Geldig tot : **Onbeperkt** (tenzij de toestand wijzigt)

Asbestveilig (maar mogelijk niet asbestvrij)

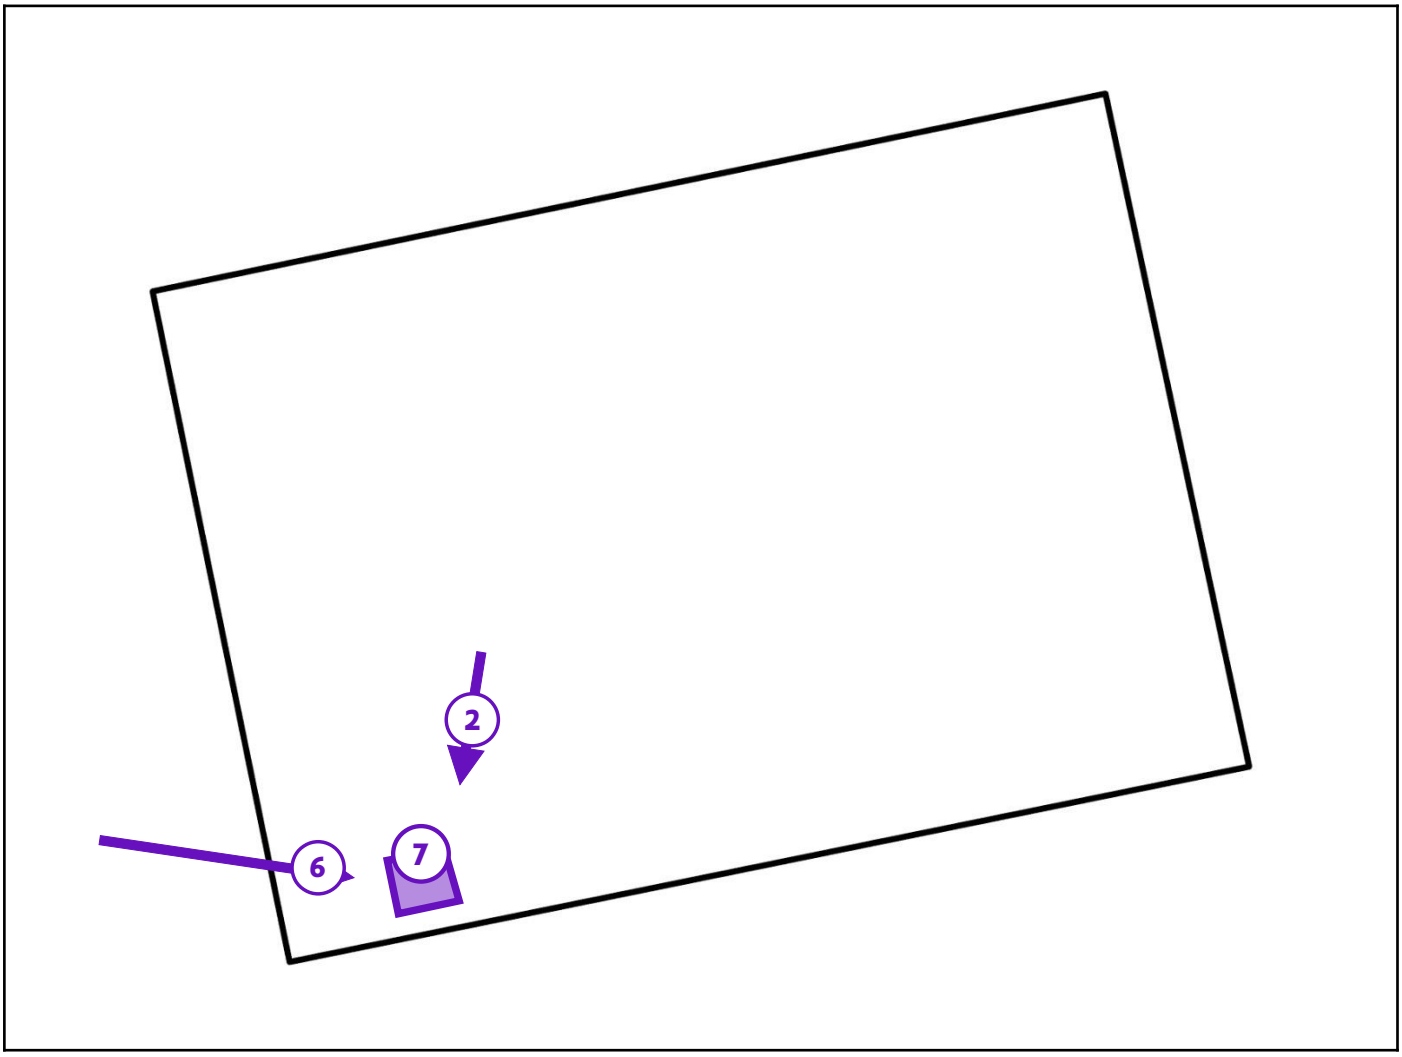
Plan 1.1: CV-ketel/leidingisolatie

Beschrijving	Type	Actie
2. Leidingisolatie (niet verdacht)	Overige ruimte of materiaal	-
6. Rookgaskanaal (niet verdacht)	Overige ruimte of materiaal	-
7. CV-ketel (niet verdacht)	Overige ruimte of materiaal	-

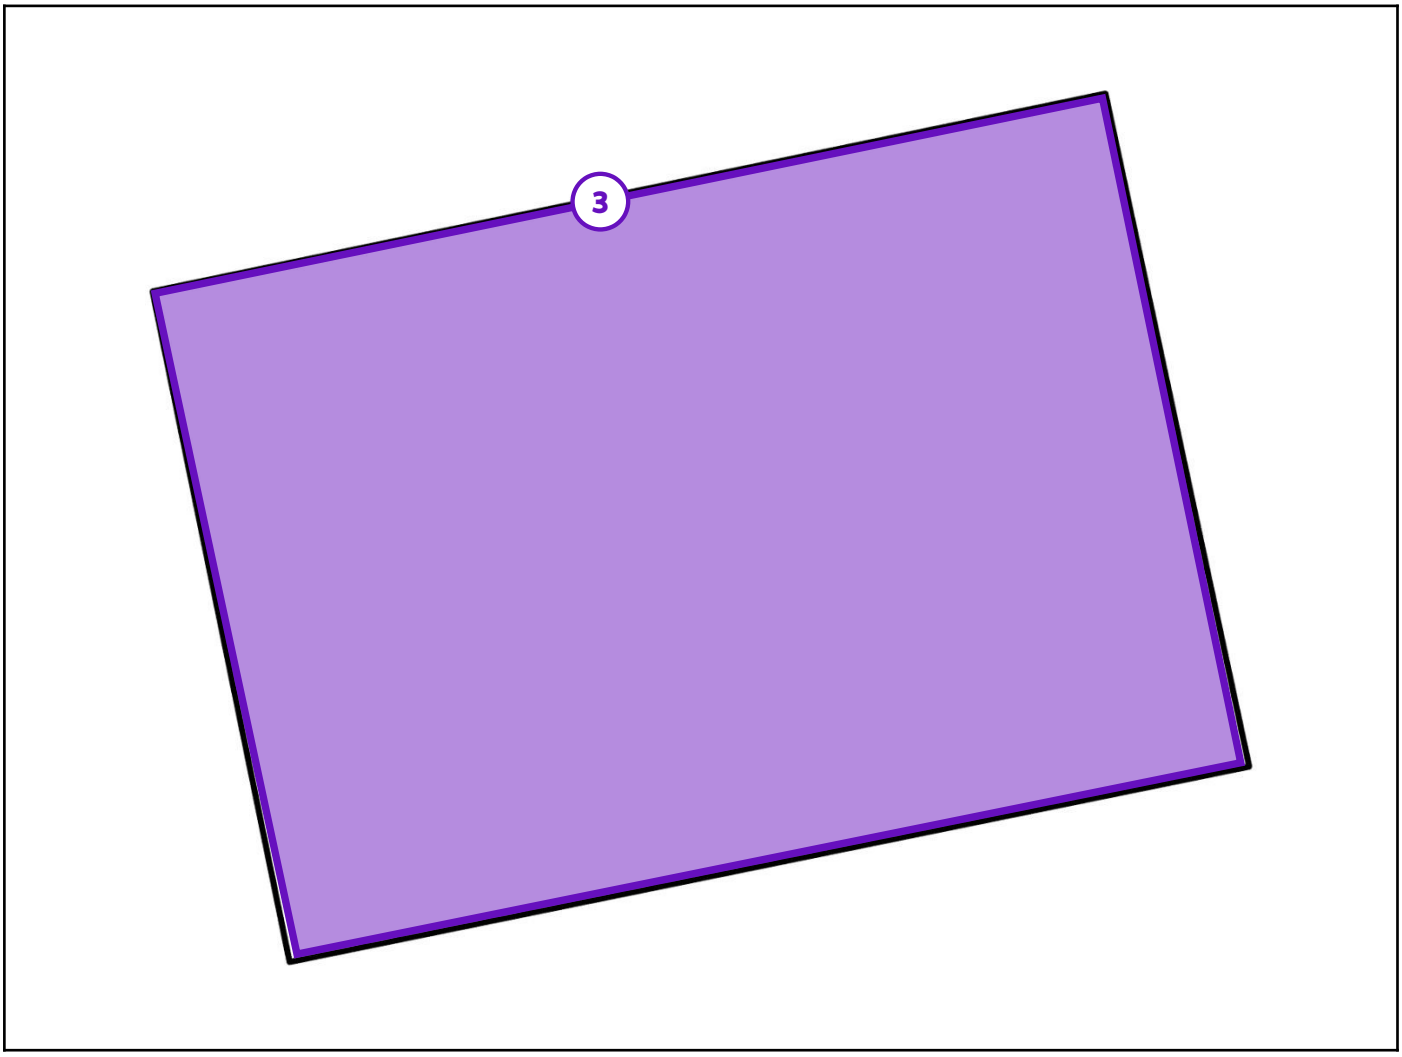
Plan 1.2: Dakbedekking (niet-verdacht)

Beschrijving	Type	Actie
3. Dakbedekking (niet verdacht)	Overige ruimte of materiaal	-

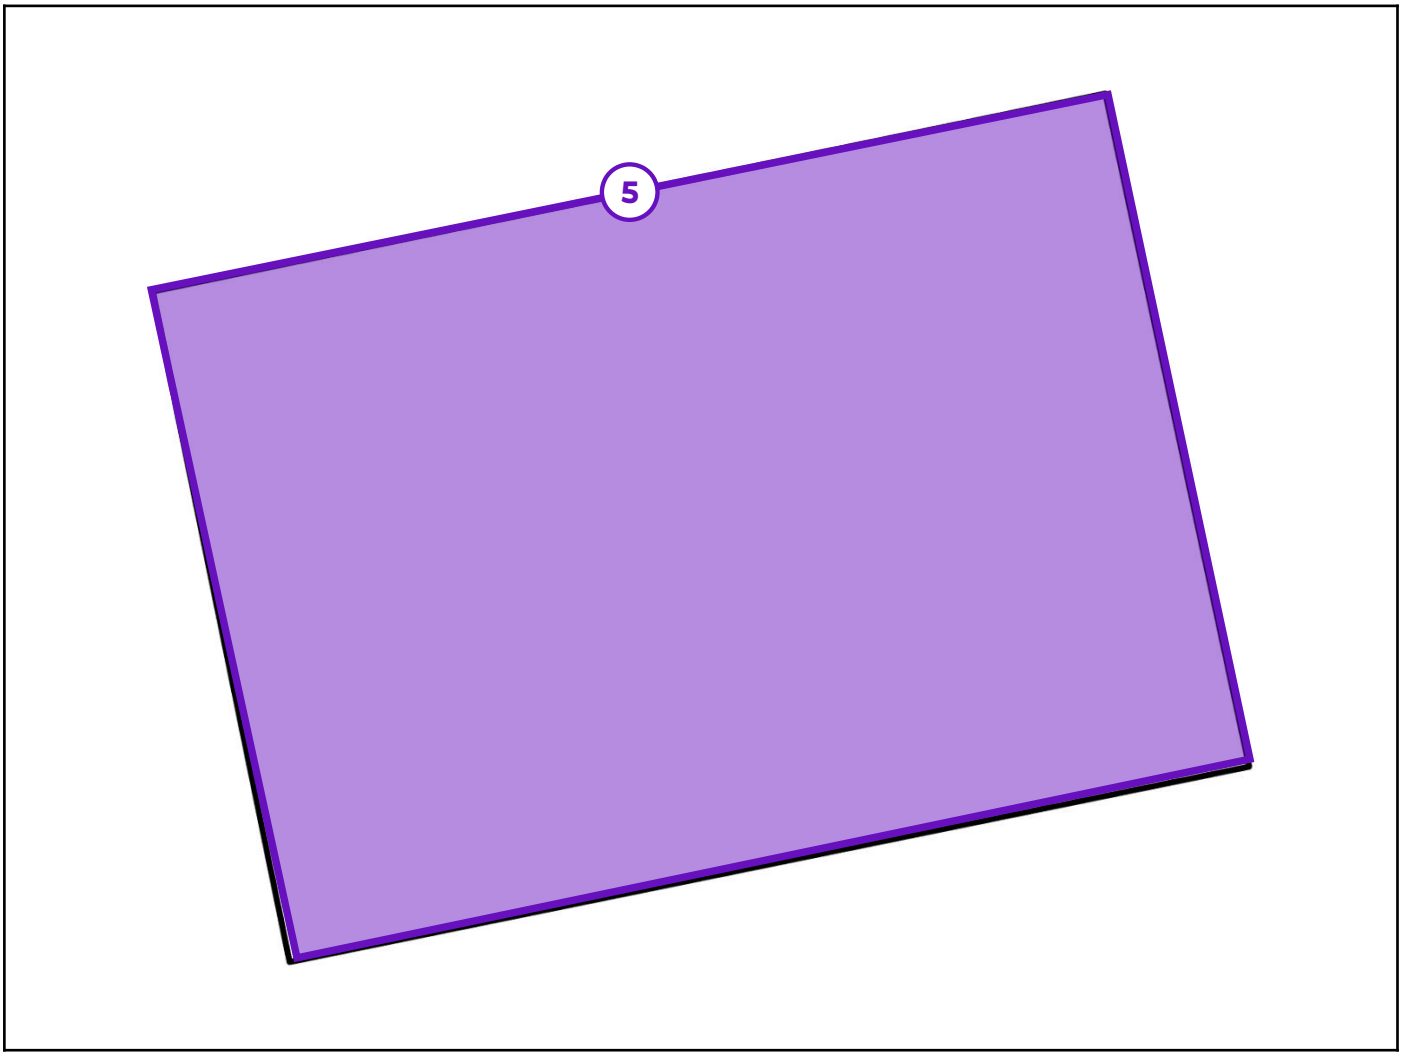
Plan 1.3: Onderdak (niet-verdacht)

Beschrijving	Type	Actie
5. Onderdak (niet verdacht)	Overige ruimte of materiaal	-

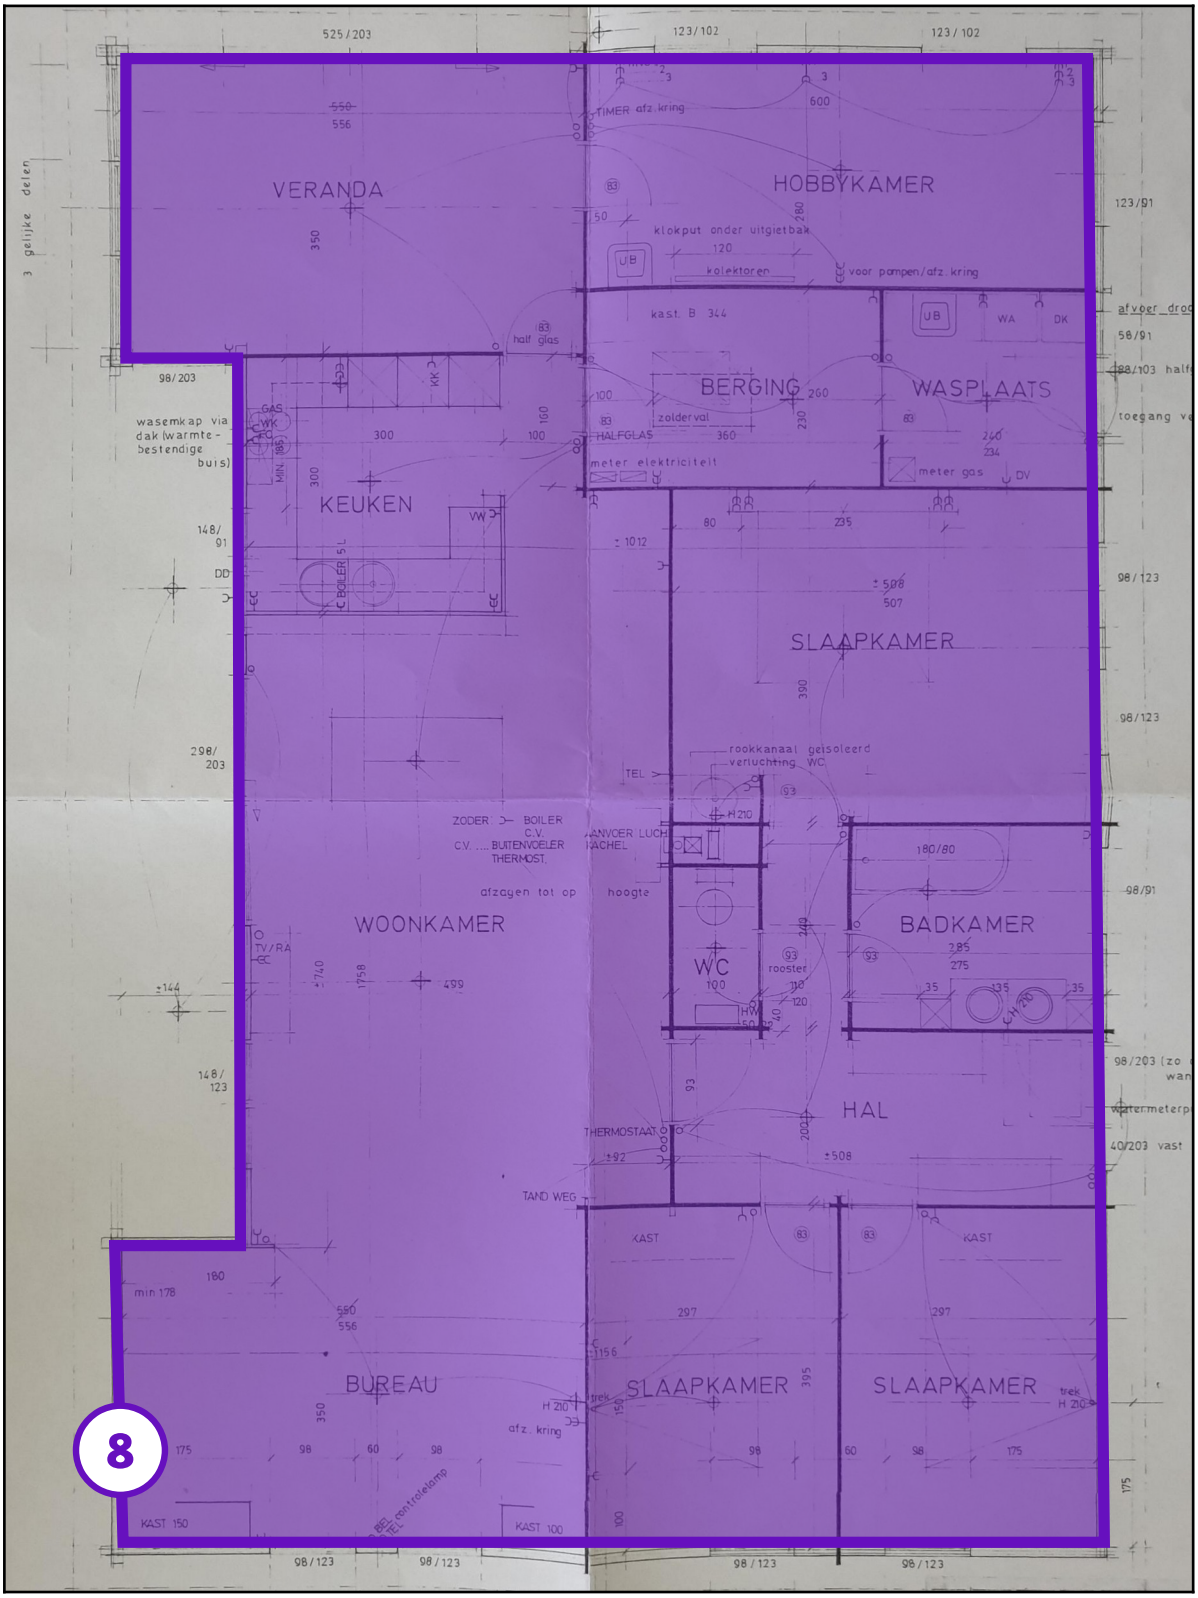
Plan 1.4: Pleiterwerk (niet-aanwezig)

8. Pleisterwerk (niet aanwezig)	Overige ruimte of materiaal	-

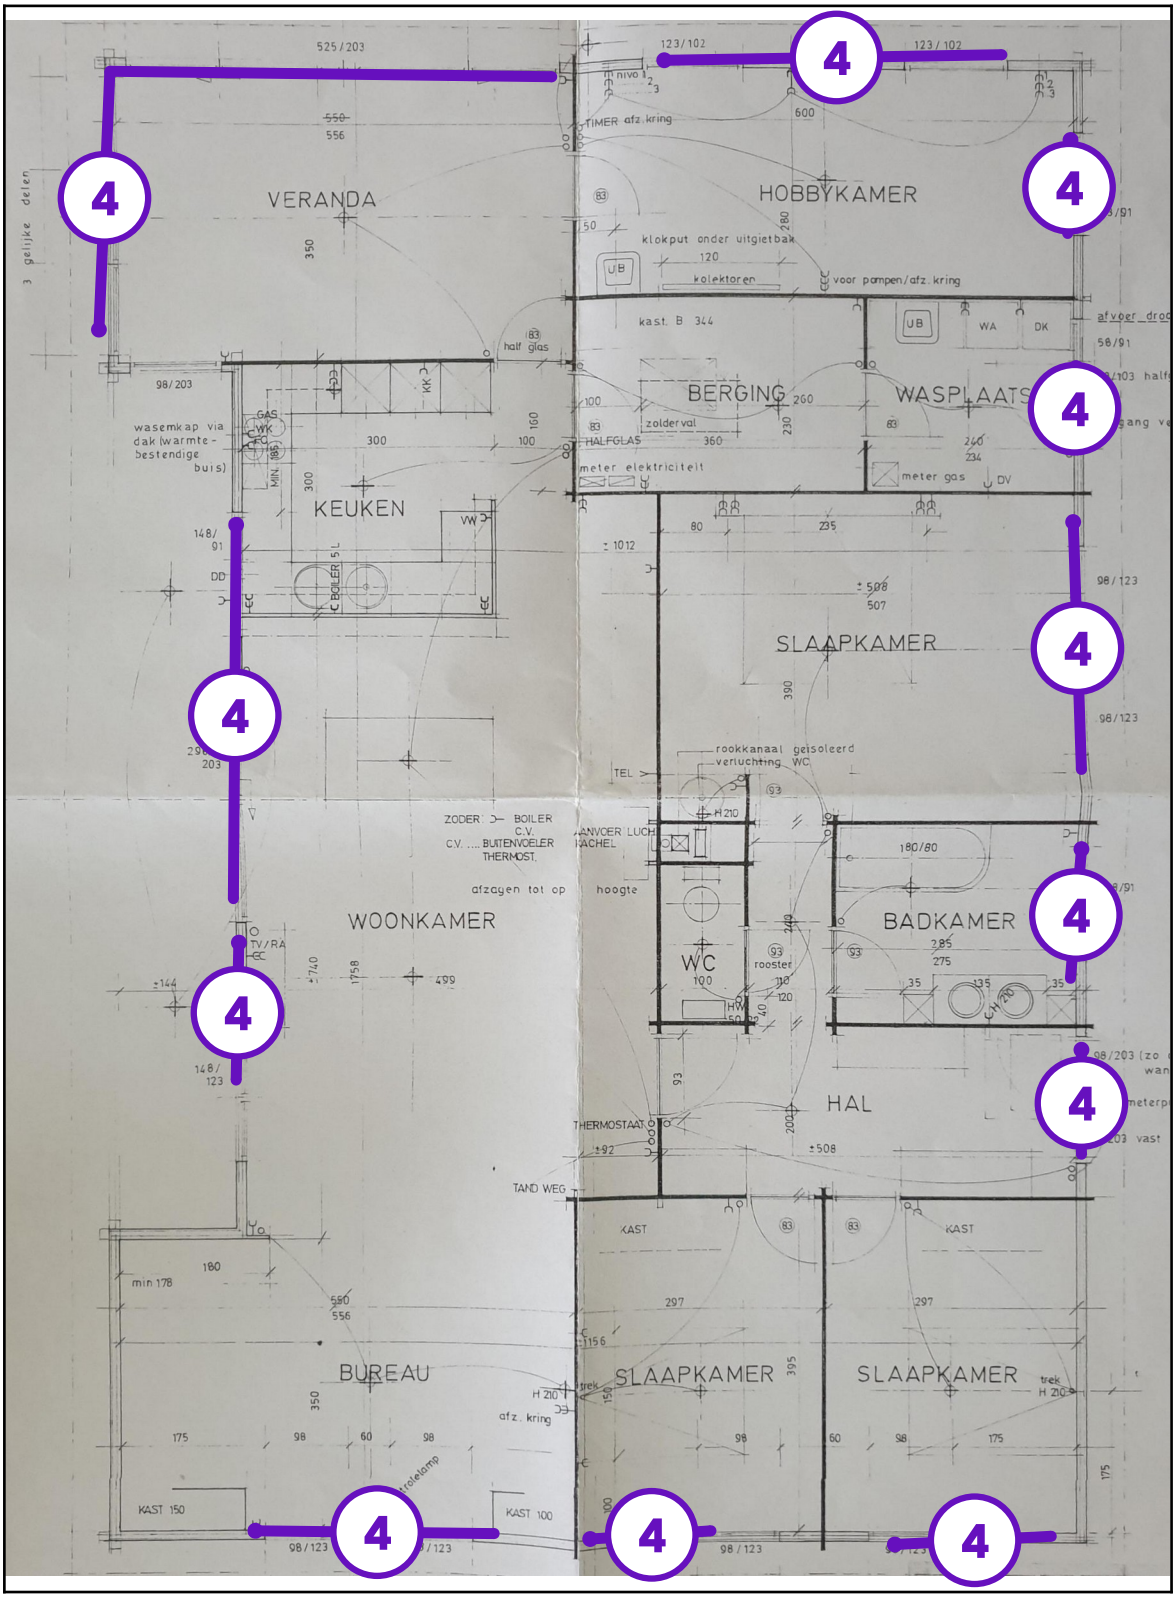
Plan 1.5: Ramen met soepele kit

4. Ramen met soepele kit	Overige ruimte of materiaal	-

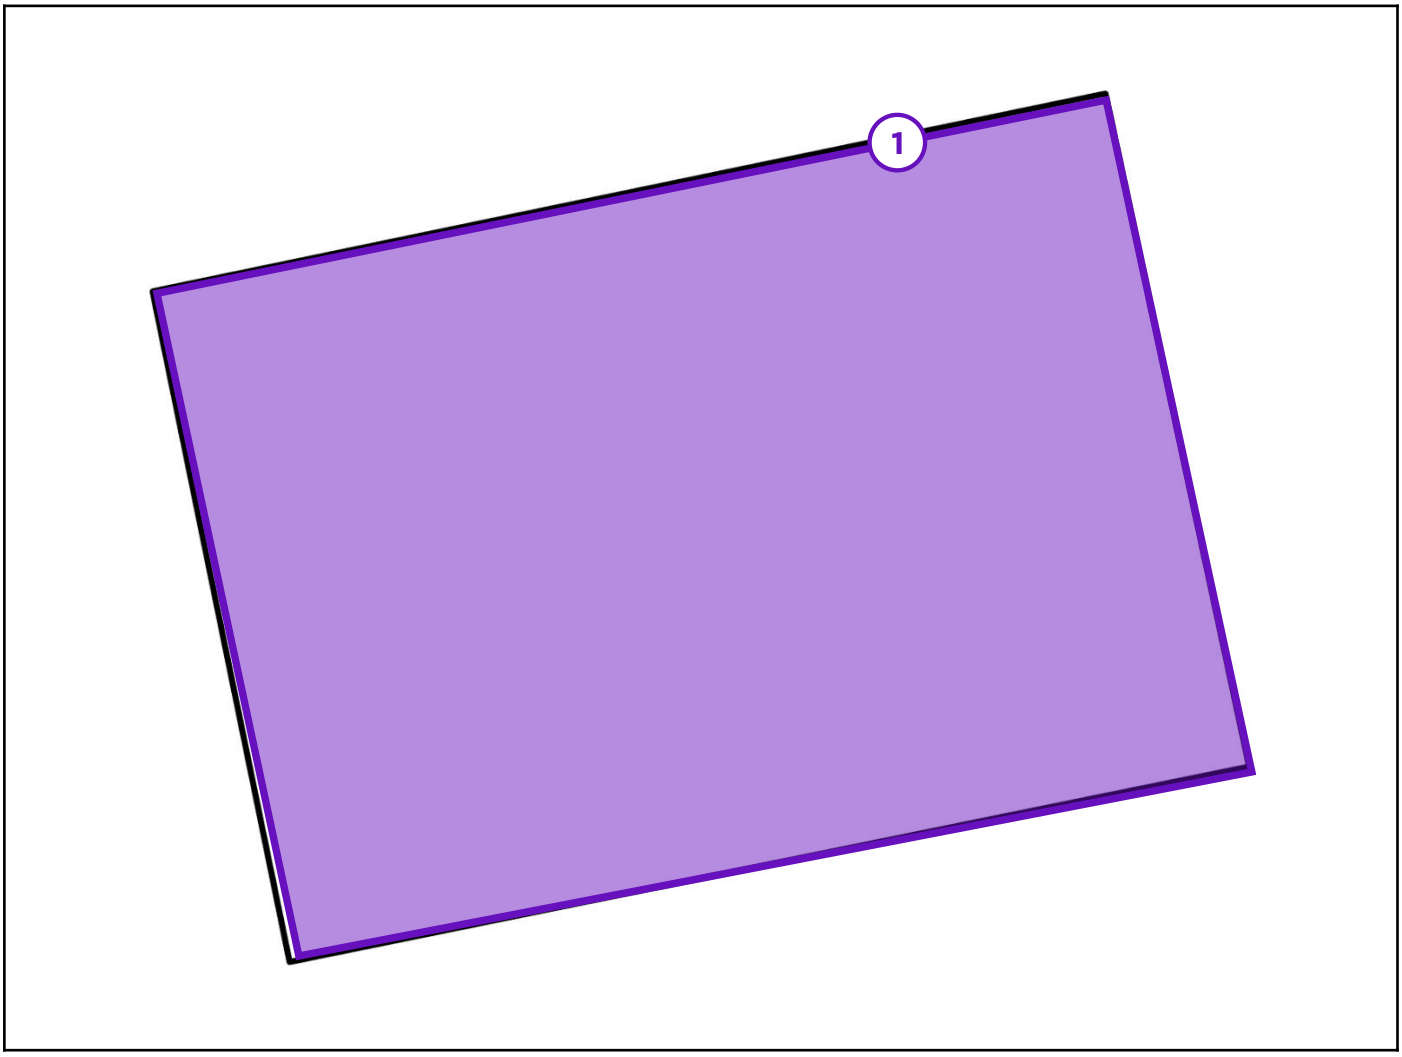
Plan 1.6: Kruipruimte/verluchting

Beschrijving	Type	Actie
1. Kruipkelder/verluchtingsruimte	Beperking	-

Reden: De inspectieruimte is lager dan 1,5 m

Uitleg van de asbestdeskundige: De kruipruimte onder de woning heeft een beperkte hoogte van minder dan 1,5 meter.

Door deze beperkte werkhoogte is het niet mogelijk om de ruimte veilig en volledig te betreden zonder bijkomende veiligheidsmaatregelen.

Via het mangat of toegangsruimte tot de kruipruimte werd er een visuele waarneming/foto genomen van de ruimte.

De beperking is gebaseerd op veiligheids- en toegankelijkheidsredenen, conform de richtlijnen in IP2, artikel 5.6.2.2 “Hoogte en veiligheid”.

De kruipruimte wordt daarom niet als inspecteerbaar beschouwd. Eventuele asbesthoudende materialen in deze zone kunnen niet worden uitgesloten.

Indien bij toekomstige werkzaamheden toegang tot de kruipruimte wordt voorzien (bv. renovatie of nutswerken), wordt aangeraden om de ruimte alsnog te laten inspecteren door een gecertificeerde asbestdeskundige inventarisatie.

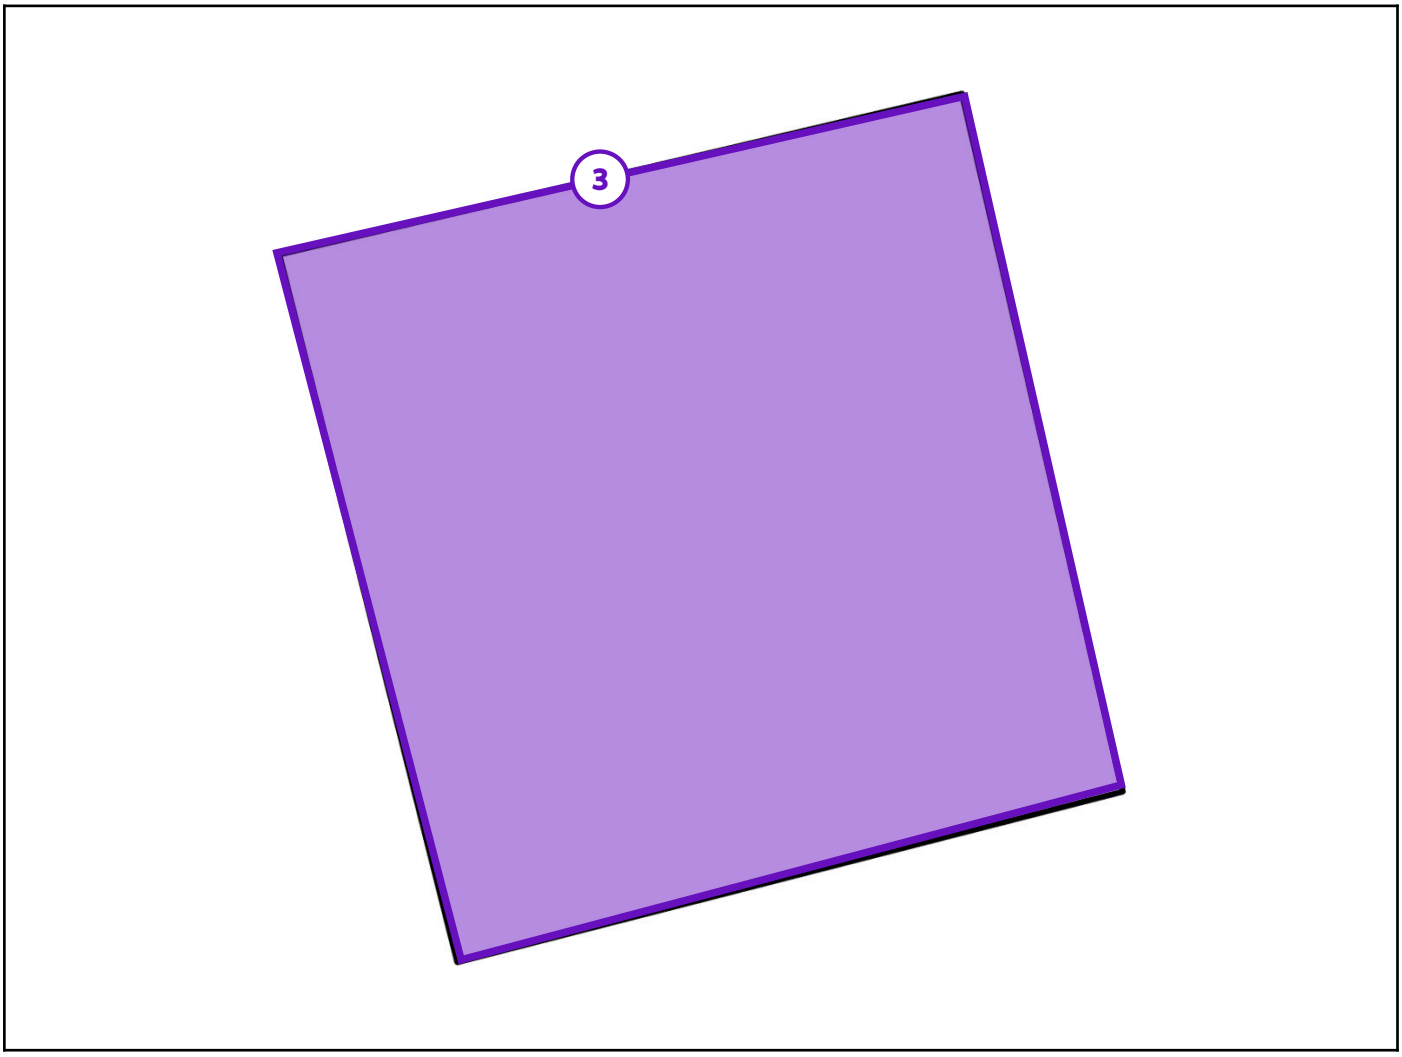
Plan 2.1: Dakbedekking (niet-verdacht)

Beschrijving	Type	Actie
3. Dakbedekking (niet verdacht)	Overige ruimte of materiaal	-
