Asbestinventarisattest

Grote Markt 20/6, 2300 Turnhout

Attestnummer : **20261016-000077.000**
Uitgegeven op : **16.10.2026**
Geldig tot : **Onbeperkt** (tenzij de toestand wijzigt)

Asbestveilig (maar mogelijk niet asbestvrij)

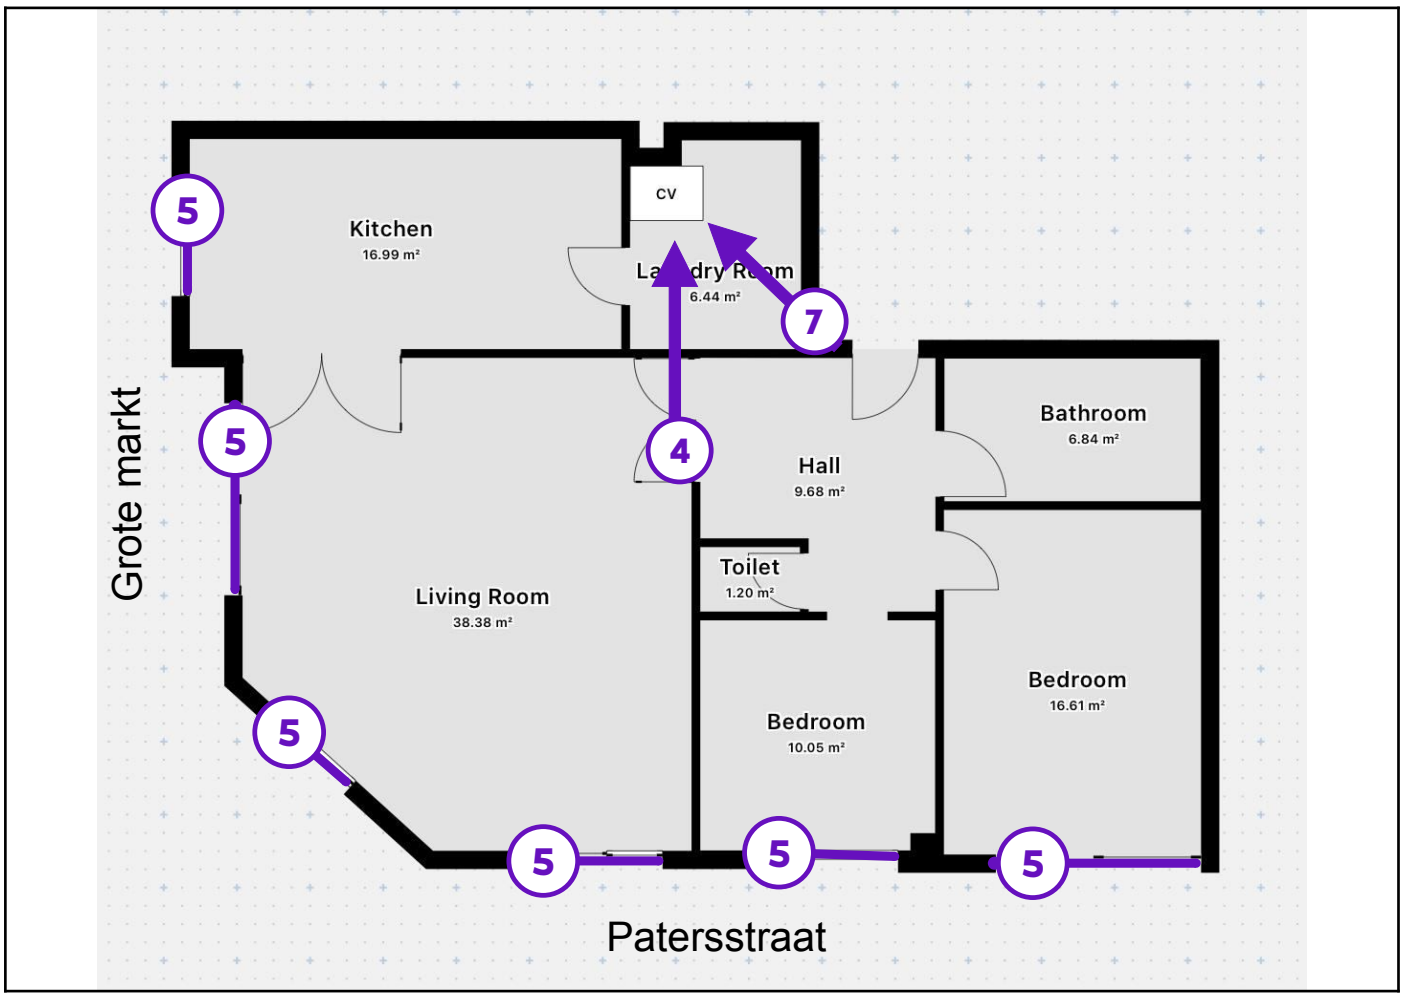
Plan 1.1: Grondplan

Beschrijving	Type	Actie
4. CV Ketel niet verdacht	Overige ruimte of materiaal	-
5. Kit niet verdacht (visueel vastgesteld)	Overige ruimte of materiaal	-
7. leidingisolatie (niet aanwezig)	Overige ruimte of materiaal	-

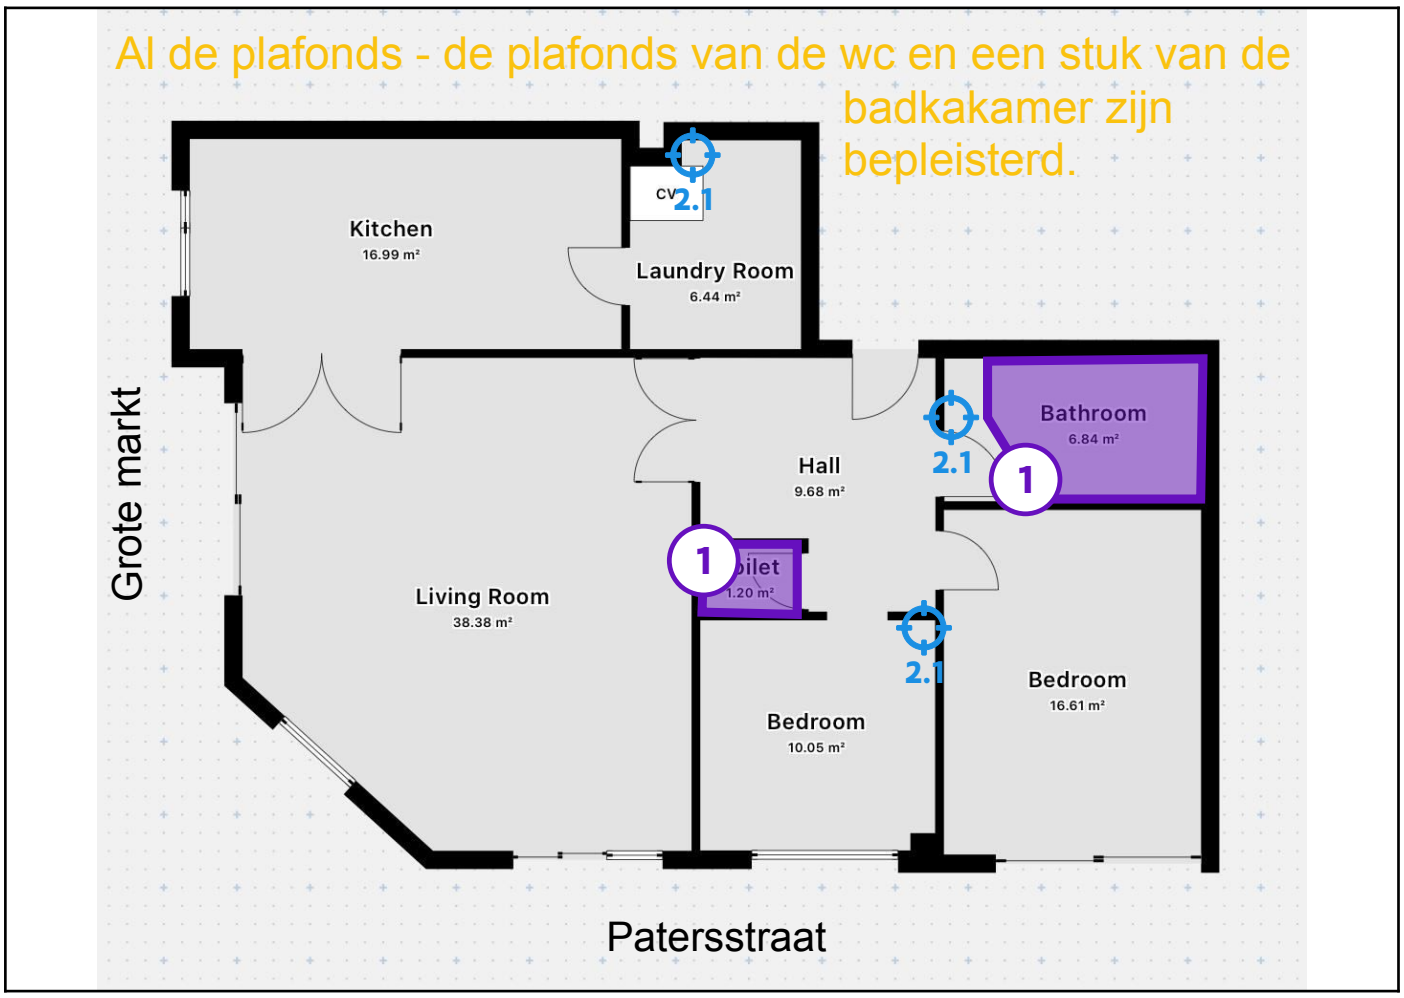
Plan 1.2: Grondplan kopie

Beschrijving	Type	Actie
1. Valse plafonds	Advies	-
2. Plafondpleister	Geen asbest	-
2.1 Code: 2	Mengmonster	-

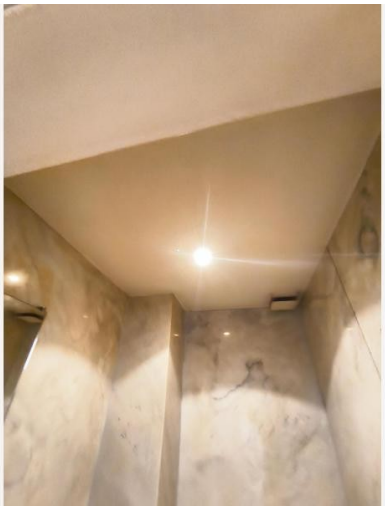
Fiche 1: Valse plafonds

Plafonds zijn afgewerkt met valse plafonds in plaatmateriaal. Het is niet duidelijk of er pleisterwerk of ander verdacht asbestmateriaal aanwezig is achter / op deze valse plafonds, het is aangewezen om bijkomend onderzoek uit te voeren bij werken. Zonder destructieve handeling is het niet mogelijk om na te gaan of er asbesthoudende materialen aanwezig zijn achter de plafond afwerking. Als bij sloop of renovatie blijkt dat er achter deze plafonds nog pleisterwerk of asbest verdachte toepassingen aanwezig zijn, moet dit bemonsterd worden.

Basis voor advies	De asbestdeskundige beoordeelt het materiaal als niet-asbestverdacht.

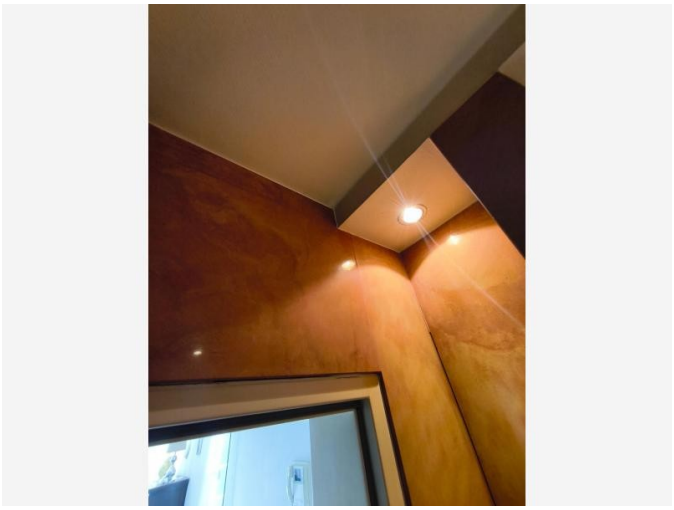
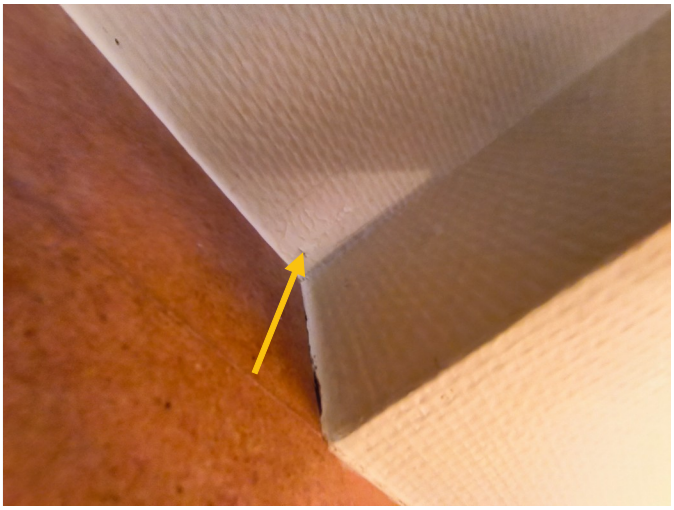
Fiche 2: Plafondpleister

Geen asbest

#	Type	Referentie	Resultaat
2.1	Mengmonster	2	Geen asbest

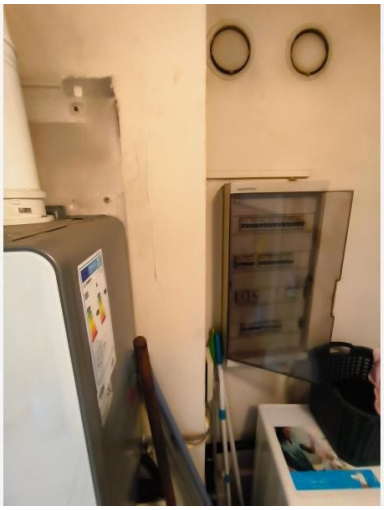
Fiche 3: Muurpleister

Geen asbest

#	Type	Referentie	Resultaat
3.1	Mengmonster	1	Geen asbest

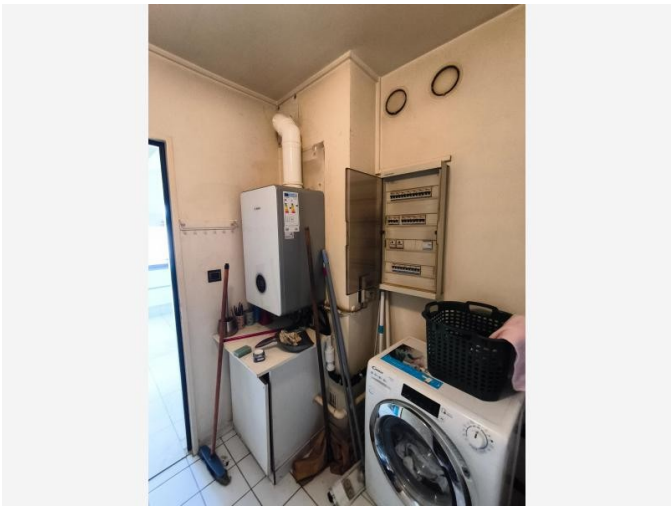
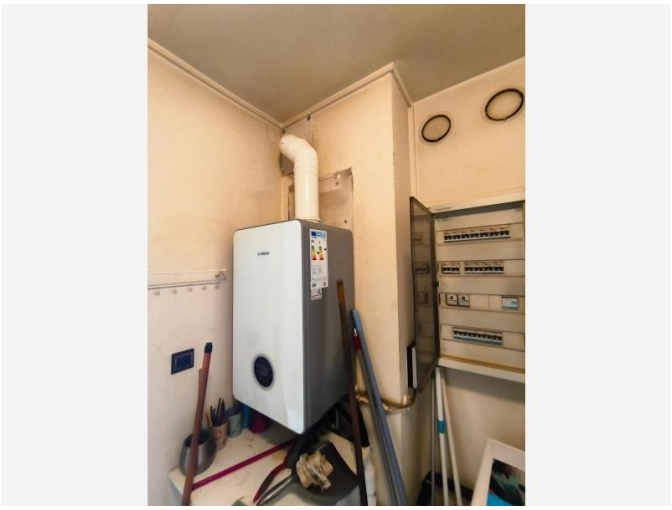
Beschrijving	Notitie	Terug te vinden op plannen
Fiche 4: CV Ketel niet verdacht	De CV ketel werd gecontroleerd (bwj 2019) en is niet asbest verdacht geen risico bouwjaar.	Plan 1.1: Grondplan
Fiche 5: Kit niet verdacht (visueel vastgesteld)	De gebruikte siliconen kit is niet asbestverdacht	Plan 1.1: Grondplan

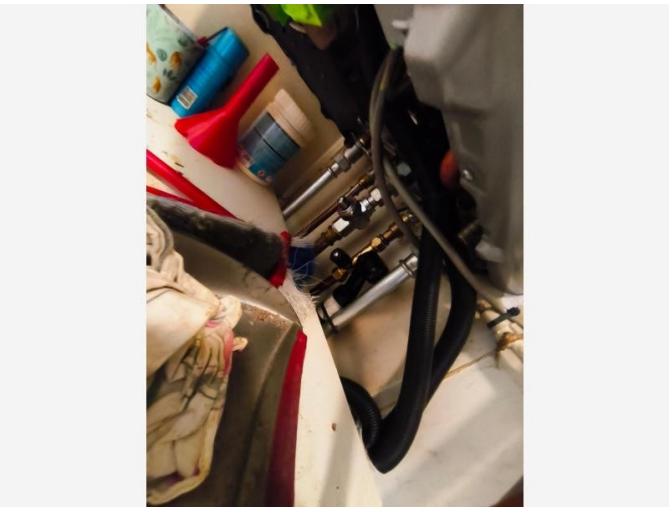
Beschrijving	Notitie	Terug te vinden op plannen
Fiche 6: Dakbedekking (niet aanwezig)	dakbedekking (niet aanwezig) in het inspectie gebied.	-
Fiche 7: leidingisolatie (niet aanwezig)	leidingisolatie (niet aanwezig) in het inspectie gebied.	Plan 1.1: Grondplan
Fiche 8: rookgaskanalen (niet aanwezig)	rookgaskanalen (niet aanwezig) in het inspectie gebied.	-
Fiche 9: liftinfrastructuur (niet aanwezig)	liftinfrastructuur (niet aanwezig) in het inspectie gebied.	-
Fiche 10: Onderdak (niet aanwezig)	onderdak (niet aanwezig) in het inspectie gebied.	-
