Asbestinventarisattest

Mutsaardstraat 24, 9550 Herzele

Attestnummer : **20261016-000097.000**
Uitgegeven op : **16.10.2026**
Geldig tot : **16.10.2031**

Niet-asbestveilig

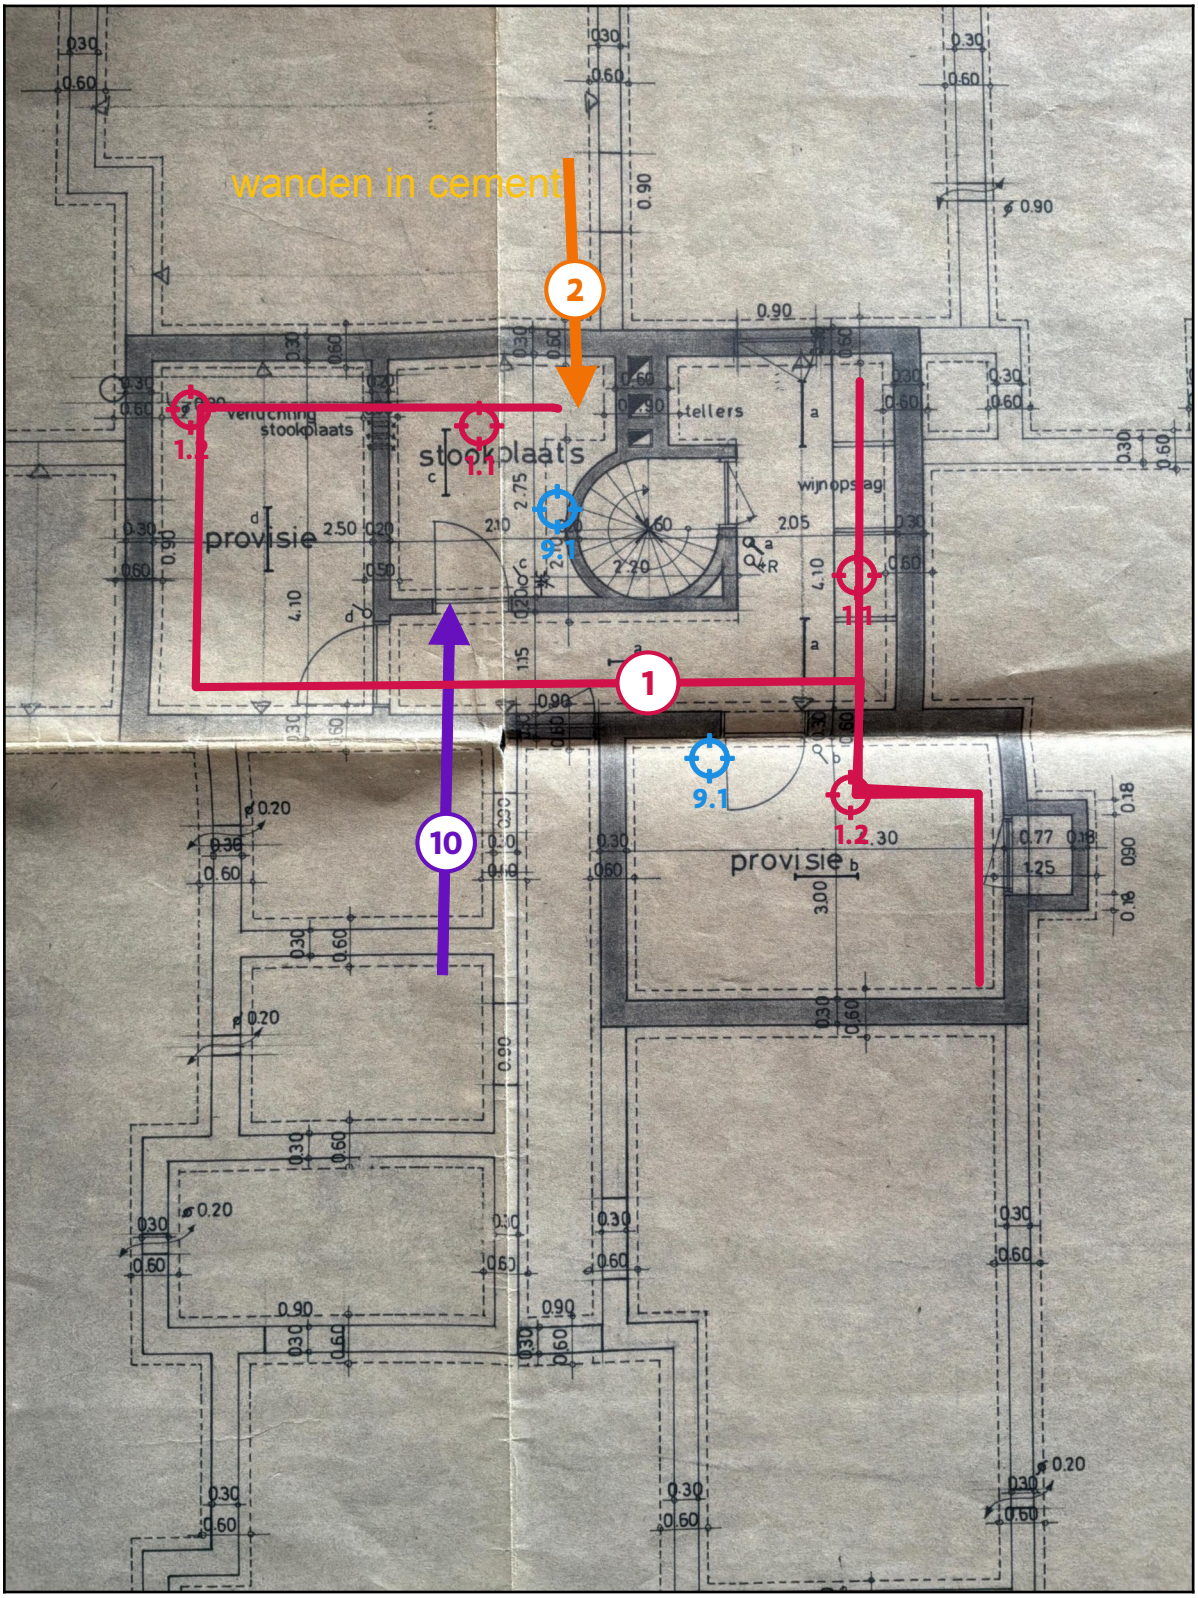
Plan 1.1: Kelder

1. buisisolatie verwarmingsbuizen	Asbestmateriaal	Dringend verwijderen
1.1 Code: Mm3	Mengmonster	-
1.2 Code: Mm4	Mengmonster	-
2. Asbest cement luikje	Asbestmateriaal	Verwijderen
9. 94. cementering wand	Geen asbest	-
9.1 Code: Mm2	Mengmonster	-
10. 7. Ketel: Geen asbest verdachte pakkingen waarneembaar	Overige ruimte of materiaal	-

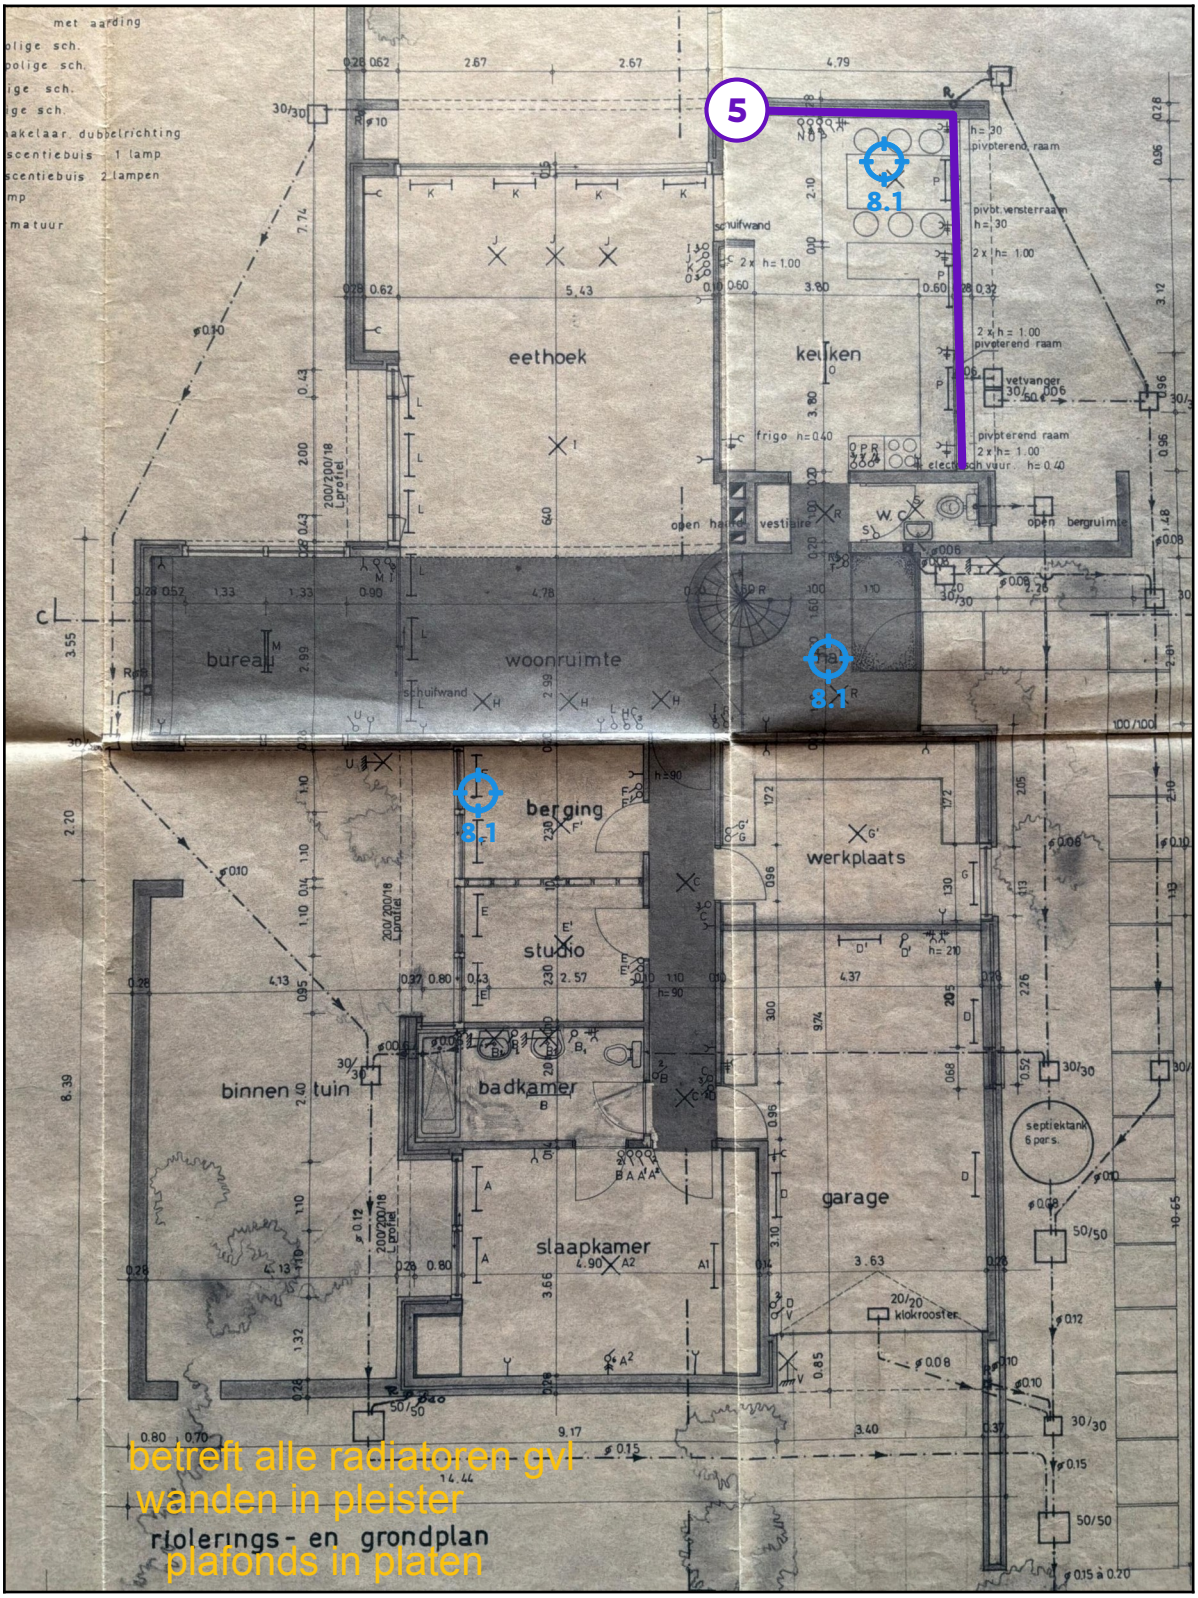
Plan 1.2: Gvl

4. 21. Plafond type: Plaatmateriaal	Advies	-
5. 6. faiancelijm achter tegels	Advies	-
6. compartiment radiatoren	Advies	-
8. 1. pleisterwerk wanden	Geen asbest	-
8.1 Code: mm01	Mengmonster	-

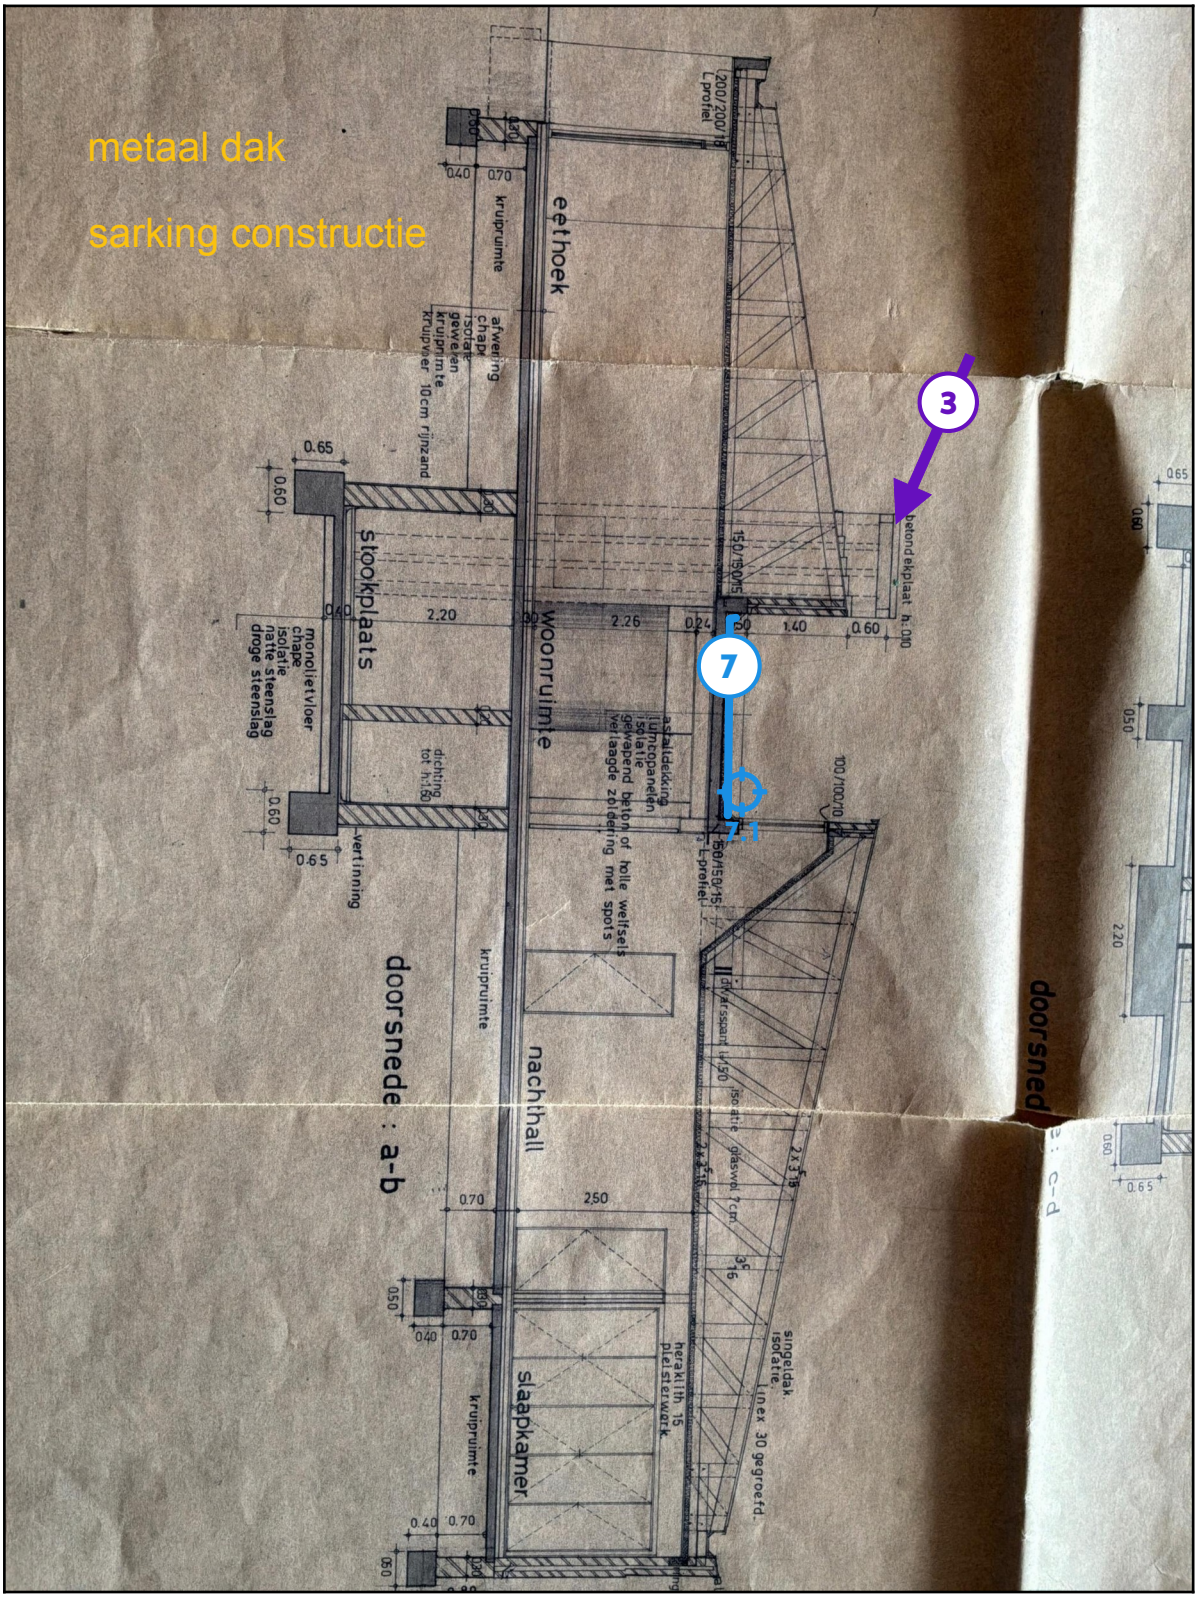
Plan 1.3: Snede

3. 31. Binnenkant schouw	Beperking	-
7. 9. roofing dak	Geen asbest	-
7.1 Code: Mm5	Puntmonster	-
11. 92. Onderdak type: niet asbest verdacht	Overige ruimte of materiaal	-
12. 3. Dak type: niet asbest verdacht	Overige ruimte of materiaal	-

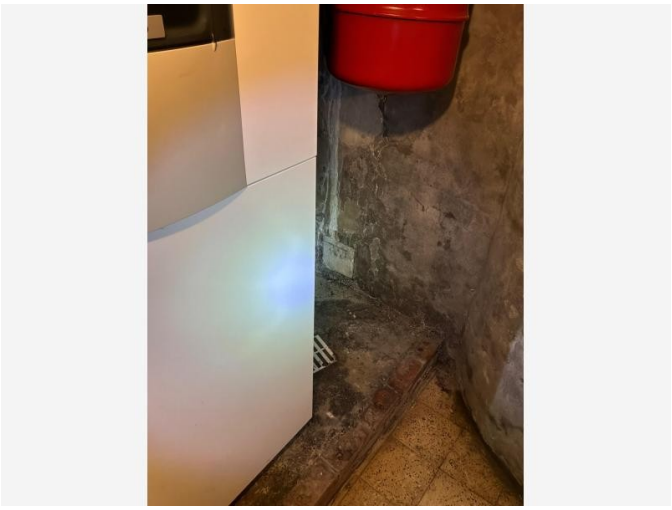
Fiche 2: Asbest cement luikje

Het asbestmateriaal valt onder de mijlpaal van 2040.

Eindbeoordeling materiaalrisico	Verhoogd materiaalrisico en/of verhoogde kans op vezelvrijgave

Gebondenheid	Categorie 1: hechtgebonden in oorsprong
Asbestsoort (vezeltype)	Crocidoliet aanwezig
Asbestconcentratie	Laag (< 50%)
Afschermingsgraad van het gehele materiaal	Geheel of deels vrij aan de binnenlucht, maar geen contact met binnenluchtstromen
Toestand van het materiaal	Licht beschadigd, licht verweerd. Intacte calciumsilicaatplaat of materiaal met categorie 3-gebondenheid

Beschrijving	Asbest cement luikje
Omgeving	Binnen
Primaire drager	HVAC infrastructuur en uitrusting
Asbestmateriaal	Brandwerende afsluiting (prefab geheel) - Luik
Bindmiddel van asbestmateriaal	Cement
Gebondenheid op basis van bindmiddel	Hecht
Hoeveelheid (gewicht - aantal)	• 5,00 kg - 1 stuk
Totaal gewicht	5,00 kg
Eenvoudig bereikbaar	Ja
Bevestigingswijze	• Los (al dan niet bedekt) • Geklemd
Identificatiemethode	De asbestdeskundige beoordeelt het materiaal als asbestverdacht en dus asbesthoudend, en dit zonder monstername. Motivatie: Er is een onderzoeksbeperking die monstername verhindert; De ruimte heeft een hoogte die lager is dan 1,50 meter.
Destructieve handeling voor identificatie	Nee
Opmerking	Geschatte hoeveelhied. Ruimte aan luik niet mogelijk voor mm

Verwijderen

- Zorg voor een veilig beheer. Vermijd het beschadigen van het asbestmateriaal. Controleer de toestand jaarlijks op wijzigingen.
- Voer bijkomende staalname(s) uit.

- Eenvoudige handelingen: mag via doe-het-zelf of door werknemer(s) met opleidingsattest eenvoudige handelingen
  Bij het uitvoeren van eenvoudige handelingen, zoals toegestaan via doe-het-zelfmethoden of door werknemers met een opleidingsattest, is het gebruik van de juiste persoonlijke beschermingsmiddelen (PBM's) verplicht om blootstelling aan asbestvezels te voorkomen. Wij adviseren echter om asbest te laten verwijderen door een werknemer met opleidingscertificaat. Maar het is ook toegestaan via de doe-het-zelfmethode, mits de juiste voorzorgsmaatregelen en PBM's in acht worden genomen. De te gebruiken PBMs zijn:

- De toepassingen dienen in zijn geheel, zonder te breken en zonder stofvorming verwijderd te worden. Gebruik hiervoor een vernevelaar of fixeermiddel om het asbestmateriaal eerst te fixeren.

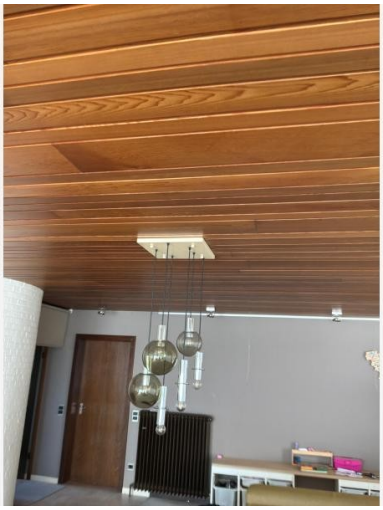
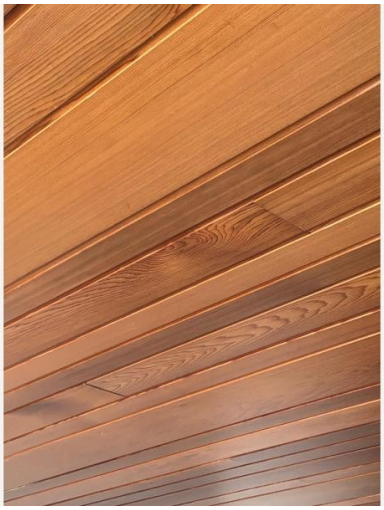
Fiche 4: 21. Plafond type: Plaatmateriaal

Dit type plafond is niet asbest verdacht. Er kan echter geen uitspraak gedaan worden over de achterligende delen. Hier kunnen zich mogelijk nog verdacht materialen bevinden.

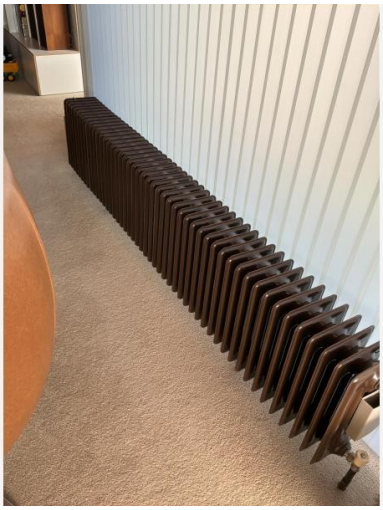
Fiche 6: compartiment radiatoren

Mogelijks bevinden zich tussen de compartimenten nog asbest verdachte pakkingen. Extra aandacht hierbij bij werken aan deze radiatoren. Indien nodig een aanvullen onderzoek aanvragen bij werken.

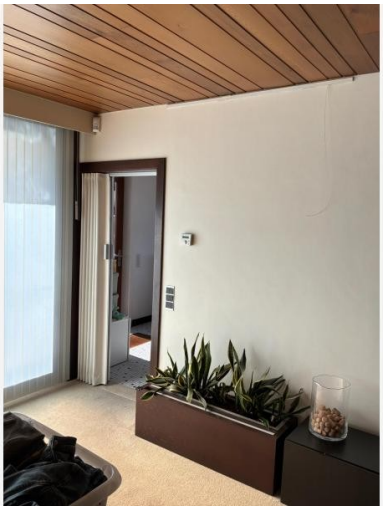
Fiche 8: 1. pleisterwerk wanden

Geen asbest

#	Type	Referentie	Resultaat
8.1	Mengmonster	mm01	Geen asbest
