Asbestinventarisattest

Reebokweg 22, 3090 Overijse

Attestnummer : **20261015-000264.000**
Uitgegeven op : **15.10.2026**
Geldig tot : **15.10.2031**

Niet-asbestveilig

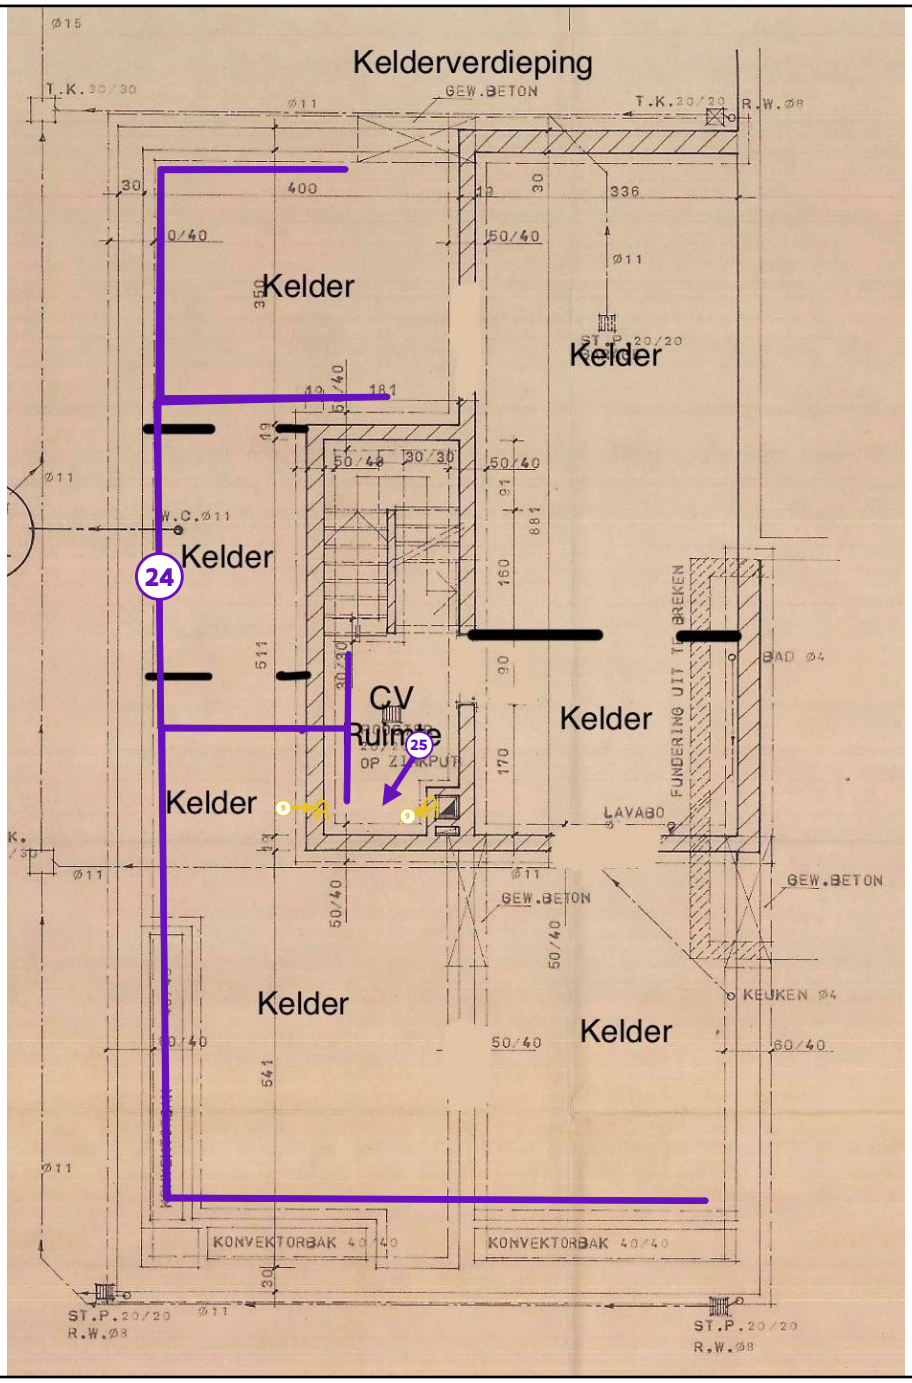
Plan 1.1: Kelderverdieping

Beschrijving	Type	Actie
9. Asbestcementbuis doorvoerkanaal	Asbestmateriaal	Zorgvuldig beheren
9.1 Code: M03	Mengmonster	-
24. Niet-asbestverdachte leidingisolatie	Overige ruimte of materiaal	-

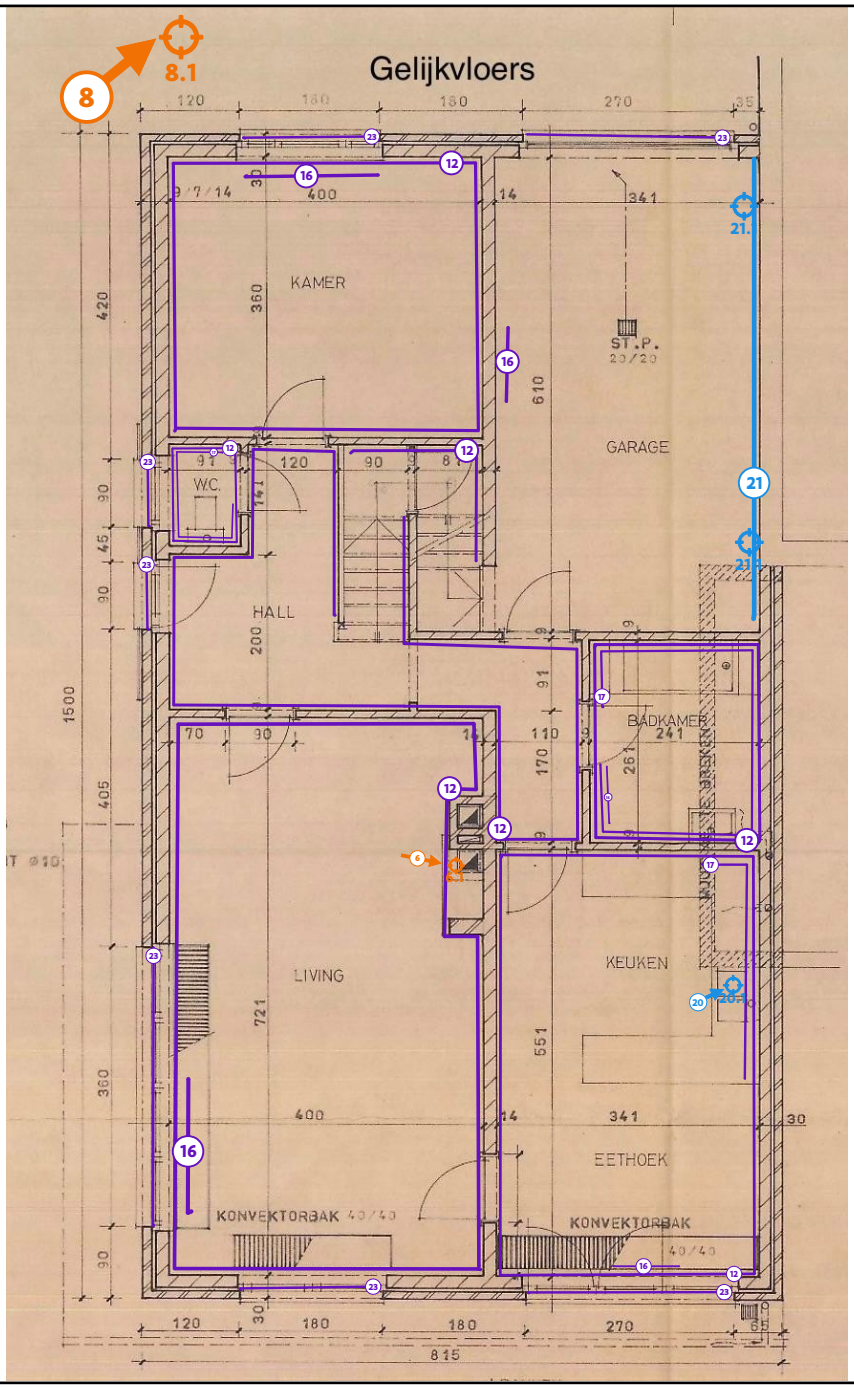
Plan 1.2: Gelijkvloers

Beschrijving	Type	Actie
6. Roetluik	Asbestmateriaal	Verwijderen
6.1 Code: M04	Puntmonster	-

8. Steunpaal brievenbus	Asbestmateriaal	Verwijderen
8.1 Code: M09	Puntmonster	-
12. Valse wand(en)/voorzetwand(en) - Gipskarton-Pvc-Hout	Advies	-
16. Radiatoren - Dichtingen	Advies	-
17. Tegellijm achter wandtegels & plinten	Advies	-
20. Ontdreuningsplaat/anti-dreunplaat onder spoelbak	Geen asbest	-
20.1 Code: M05	Puntmonster	-
21. Pleisterwerk wanden	Geen asbest	-
21.1 Code: M01	Mengmonster	-
23. Afkitting ramen siliconen	Overige ruimte of materiaal	-

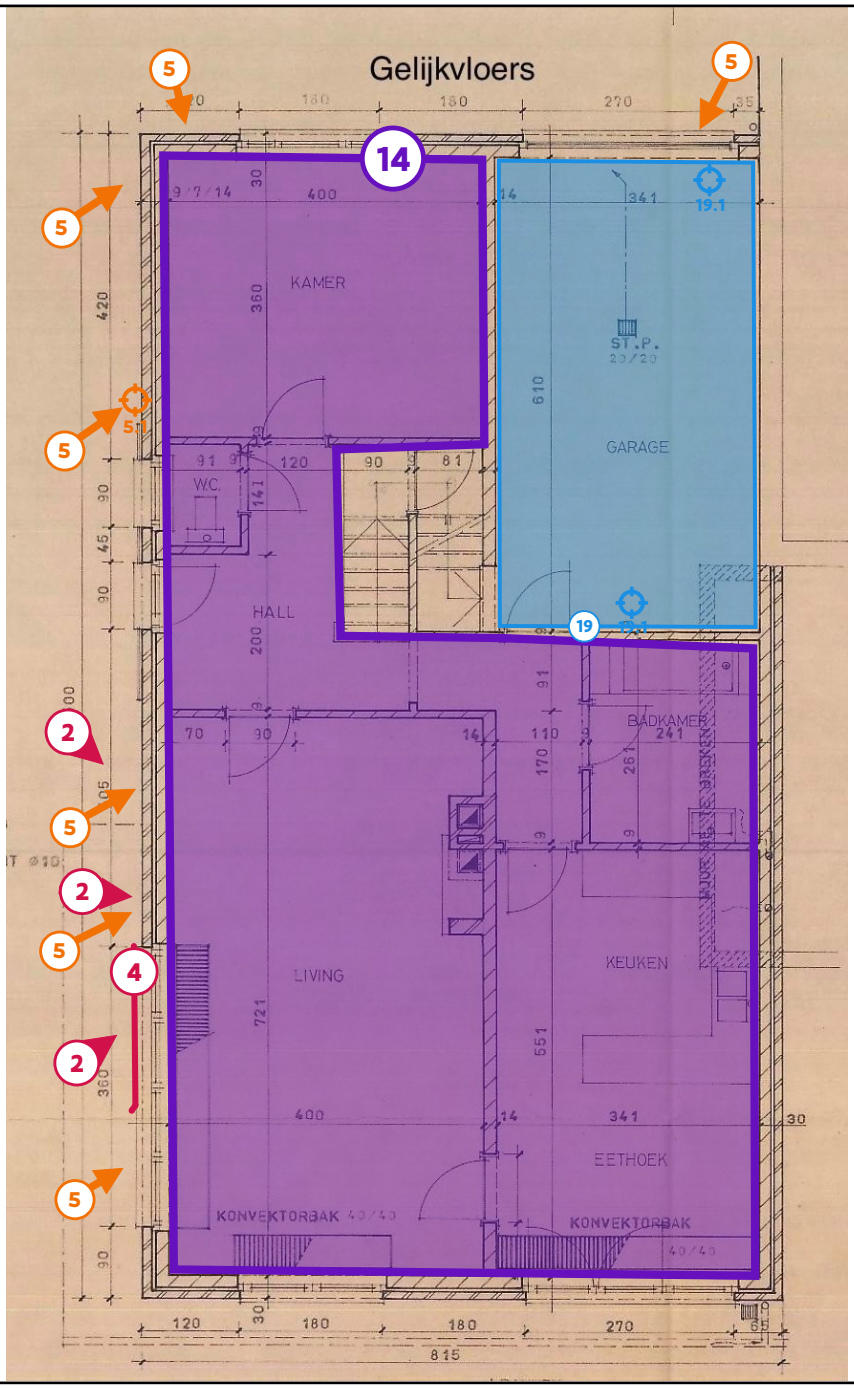
Plan 1.3: Gelijkvloers

Beschrijving	Type	Actie
2. Afval cementbuizen kippenren + zijgevel woning	Asbestmateriaal	Dringend verwijderen
4. Afval cementplaten kippenren + zijgevel woning	Asbestmateriaal	Dringend verwijderen

5. Verluchtingsbuizen naast buitengevel	Asbestmateriaal	Verwijderen
5.1 Code: M08	Puntmonster	-
14. Plafondafwerking in gipskarton/hout/pvc	Advies	-
19. Pleisterwerk plafonds	Geen asbest	-
19.1 Code: M02	Mengmonster	-

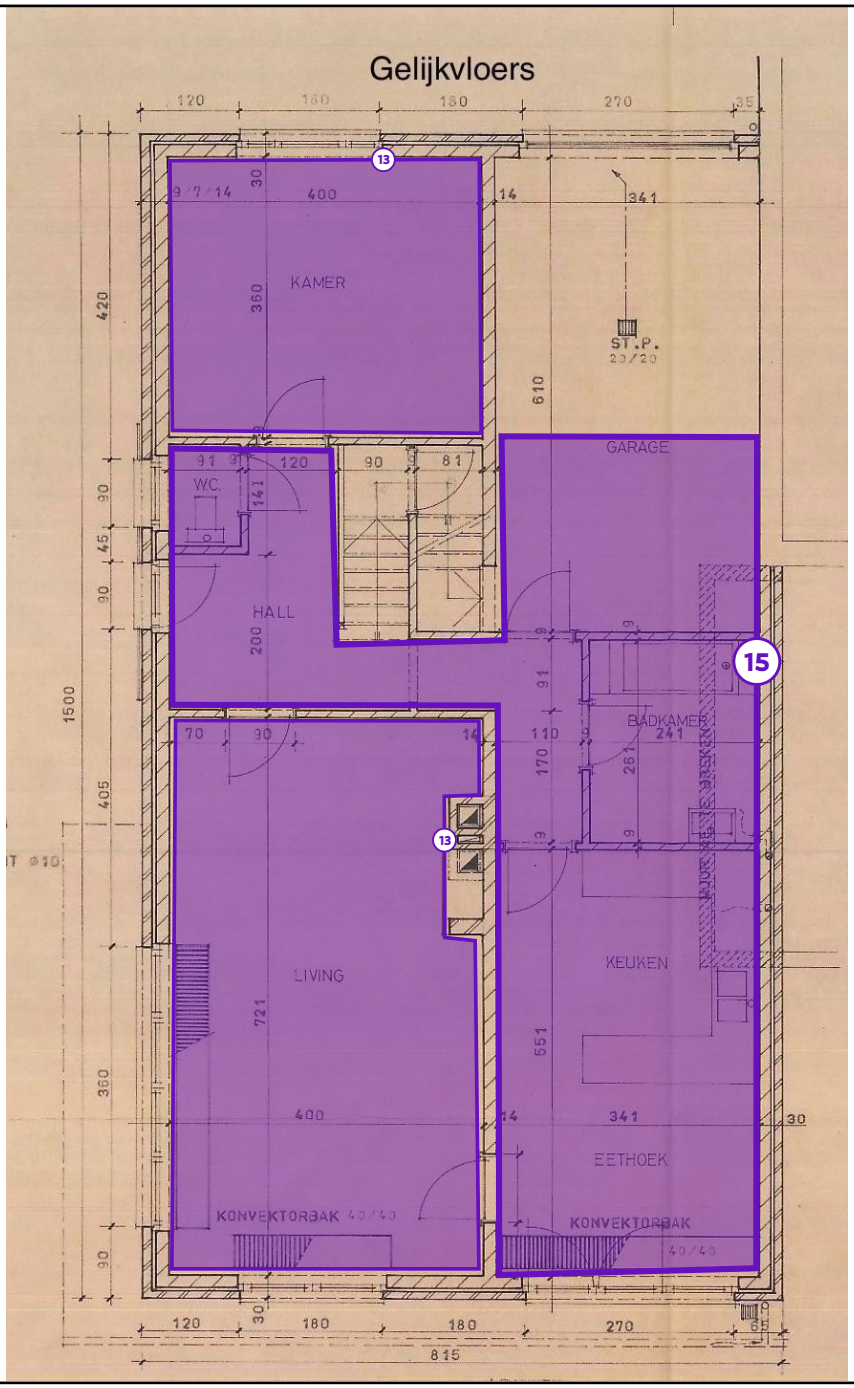
Plan 1.4: Gelijkvloers

Beschrijving	Type	Actie
13. Vloerbekleding - Niet verdacht	Advies	-
15. Tegellijm onder vloertegels	Advies	-

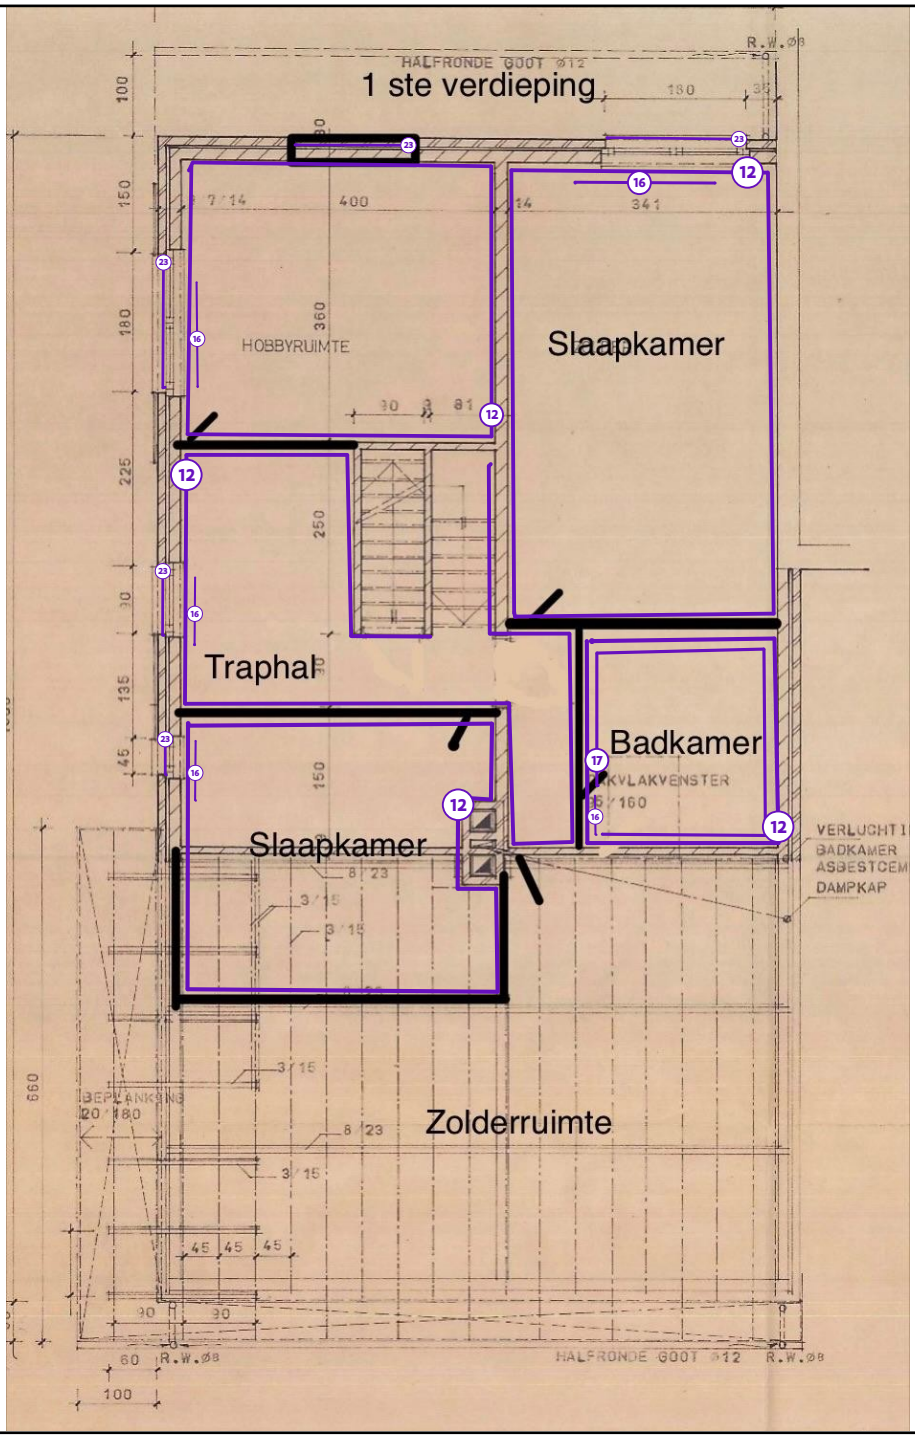
Plan 1.5: 1 ste verdieping

Beschrijving	Type	Actie
12. Valse wand(en)/voorzetwand(en) - Gipskarton-Pvc-Hout	Advies	-
16. Radiatoren - Dichtingen	Advies	-

17. Tegellijm achter wandtegels & plinten	Advies	-
23. Afkitting ramen siliconen	Overige ruimte of materiaal	-

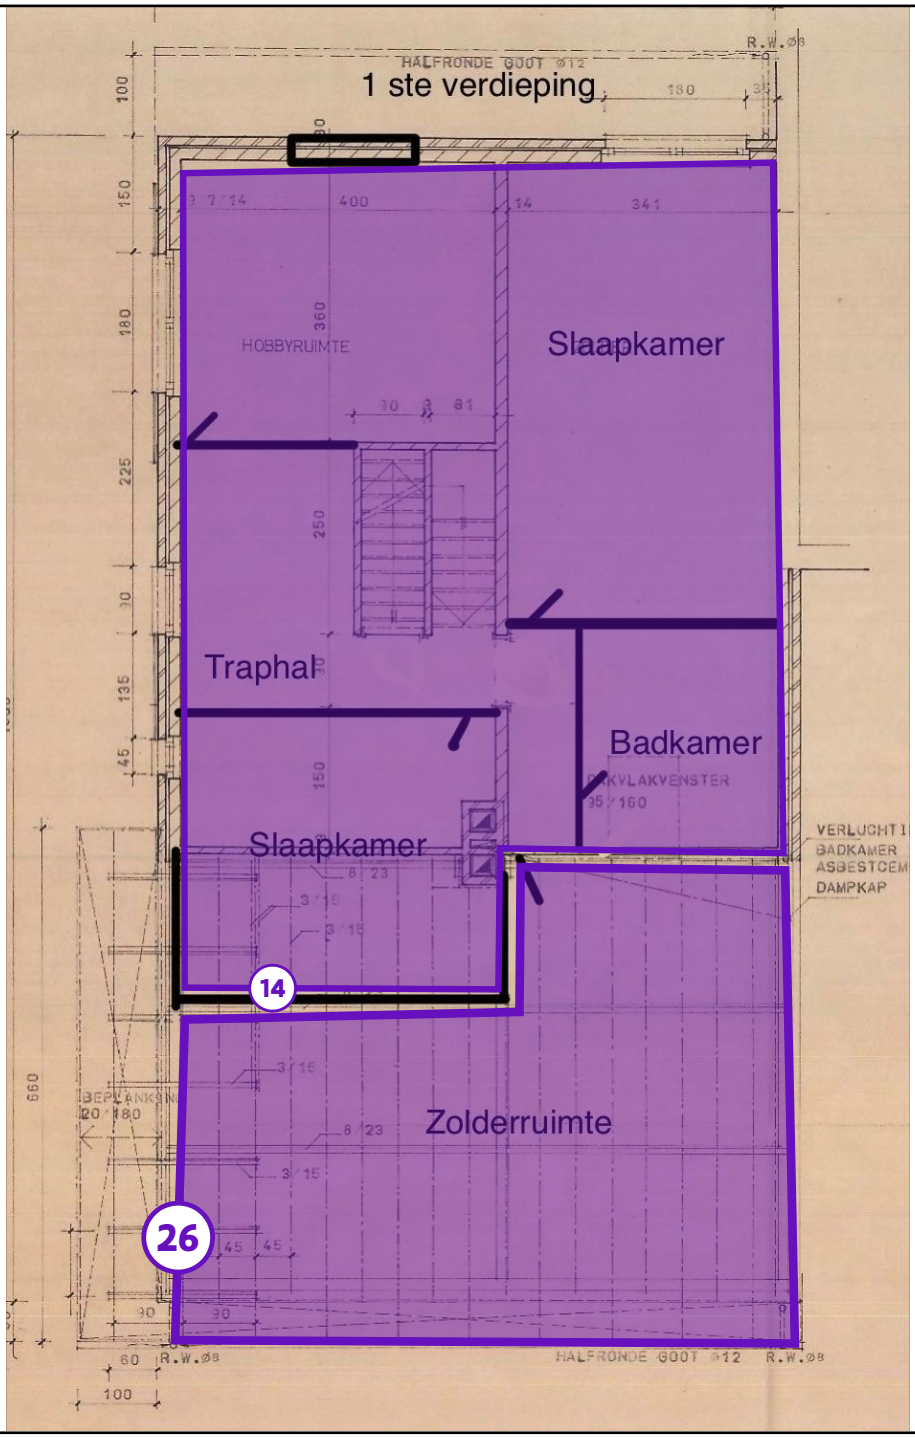
Plan 1.6: 1 ste verdieping

Beschrijving	Type	Actie
14. Plafondafwerking in gipskarton/hout/pvc	Advies	-
26. Dakbedekking - niet verdacht	Overige ruimte of materiaal	-

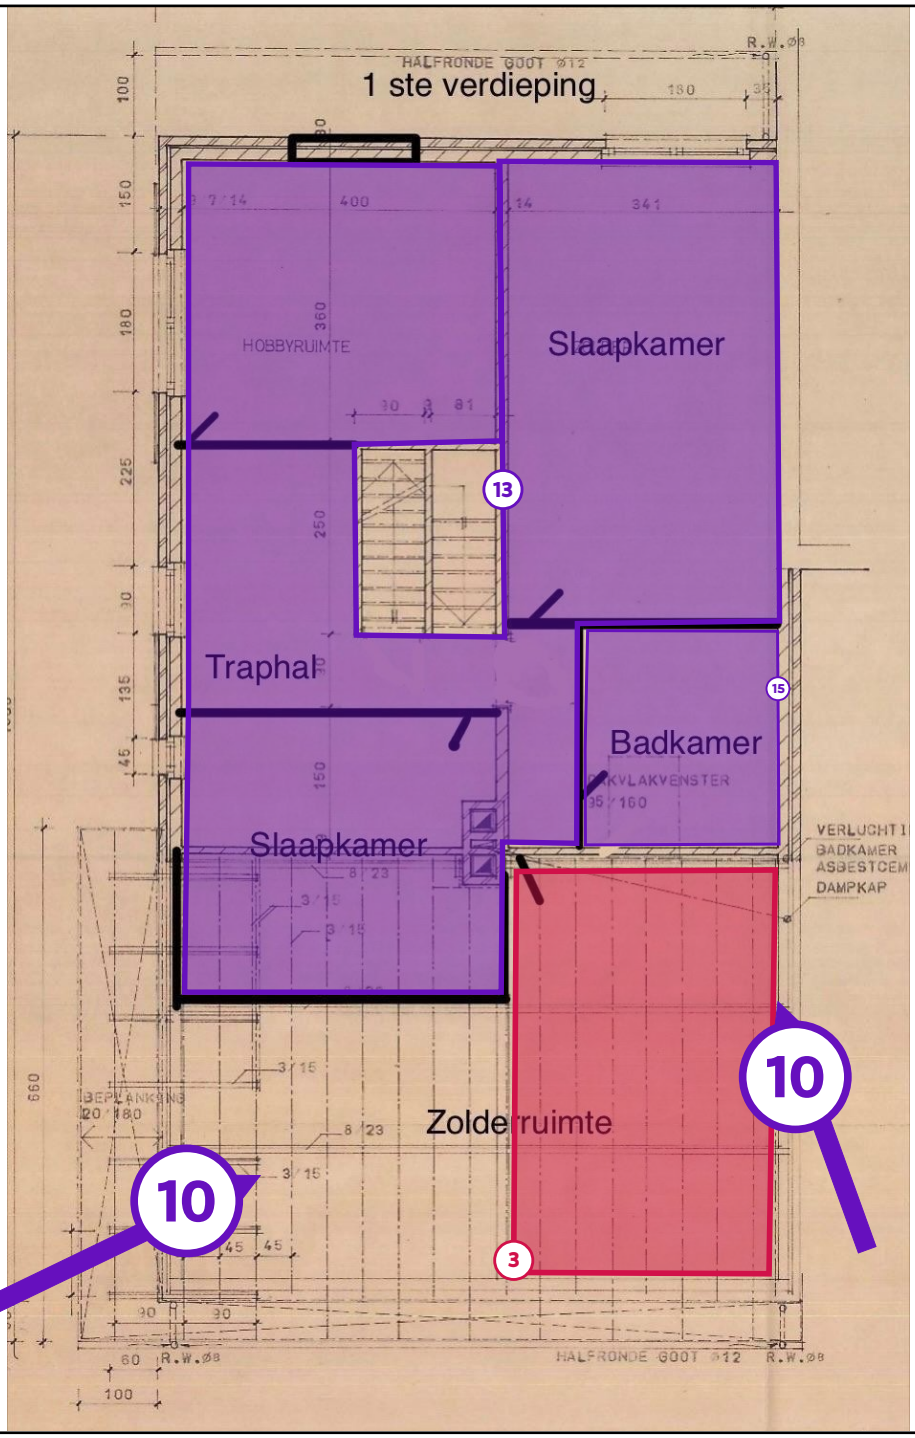
Plan 1.7: 1 ste verdieping

Beschrijving	Type	Actie
3. Vloerzeil met verdachte onderlaag	Asbestmateriaal	Dringend verwijderen
10. Binnenzijde en bovenzijde van de schouw	Beperking	-

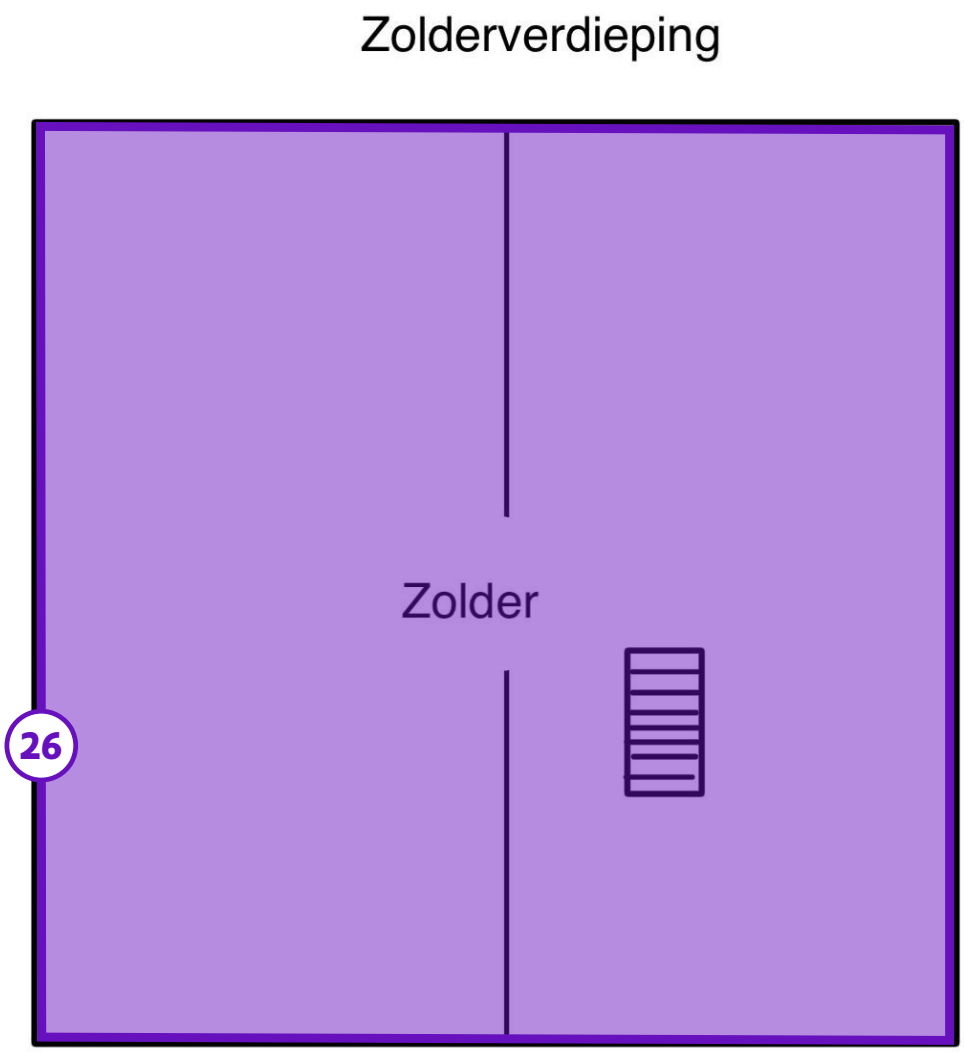
Plan 1.8: Zolderverdieping

Beschrijving	Type	Actie
26. Dakbedekking - niet verdacht	Overige ruimte of materiaal	-

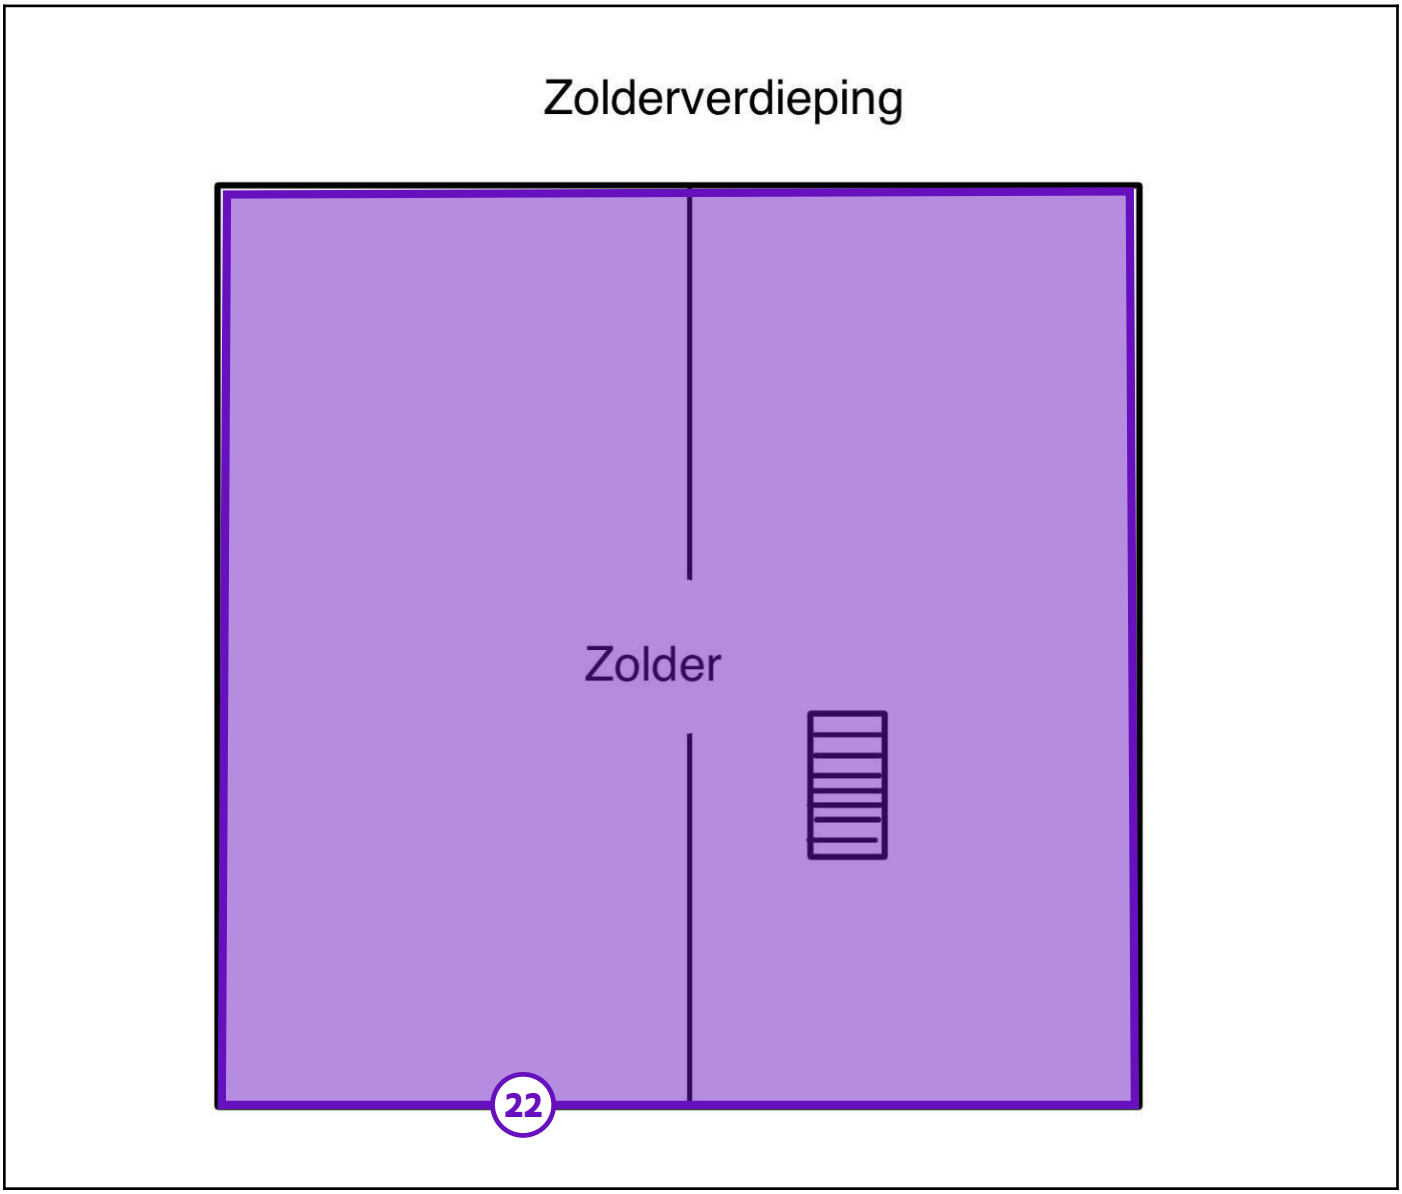
Plan 1.9: Zolderverdieping

Beschrijving	Type	Actie
22. Onderdak - niet verdacht	Overige ruimte of materiaal	-

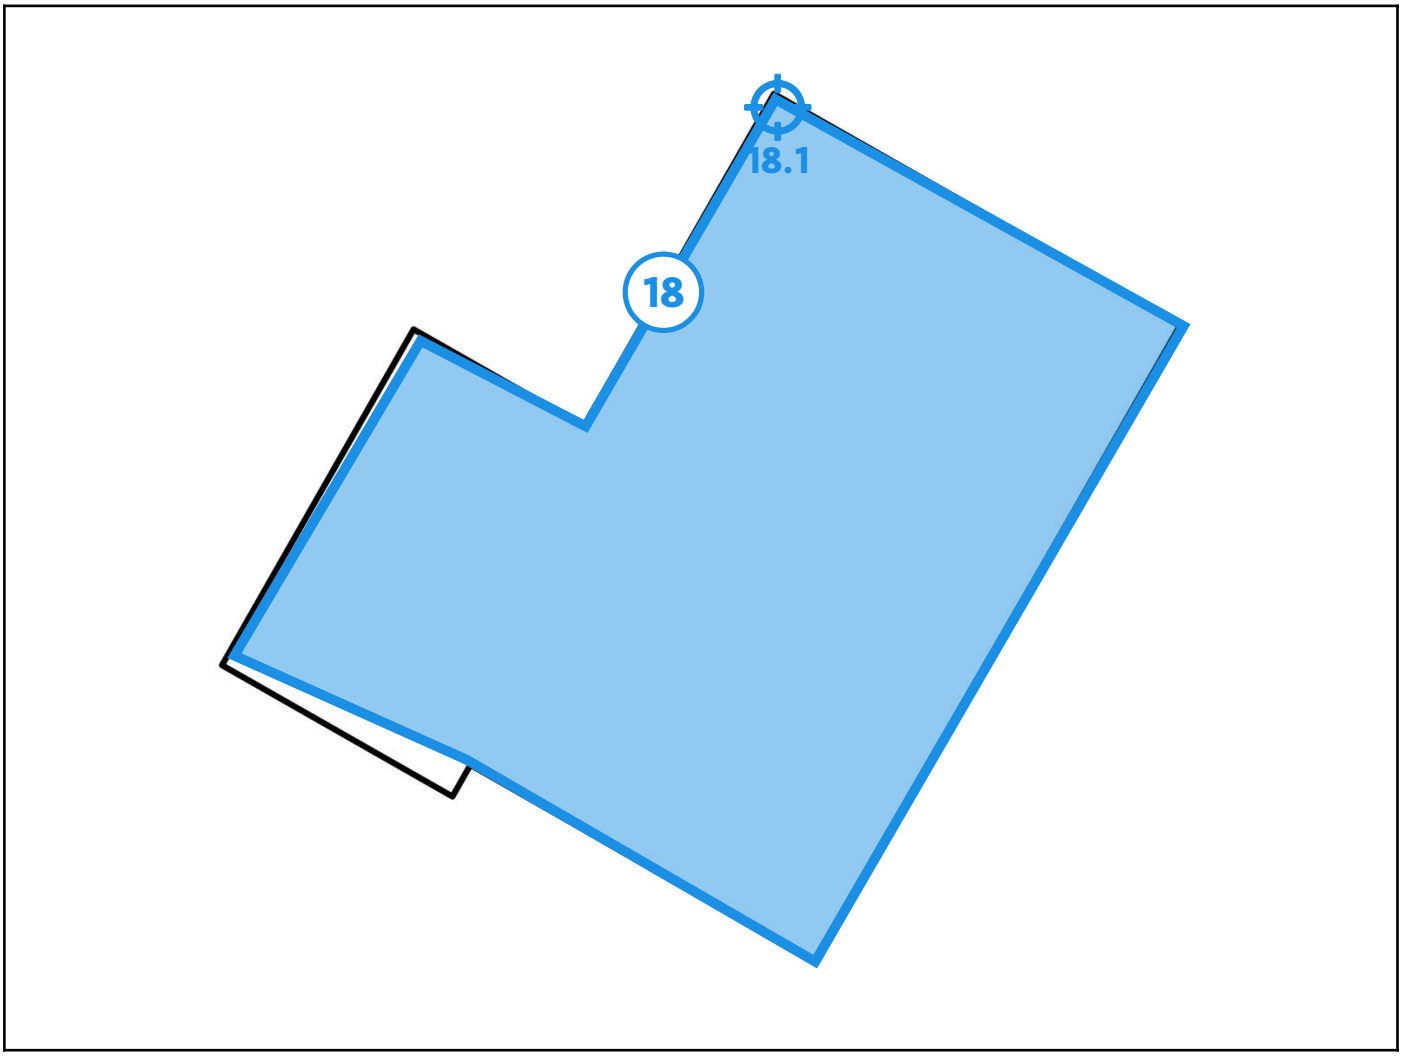
Plan 2.1: Tuinhuis plan

Beschrijving	Type	Actie
18. dakbedekking - bitumen golfplaten	Geen asbest	-
18.1 Code: M06	Puntmonster	-

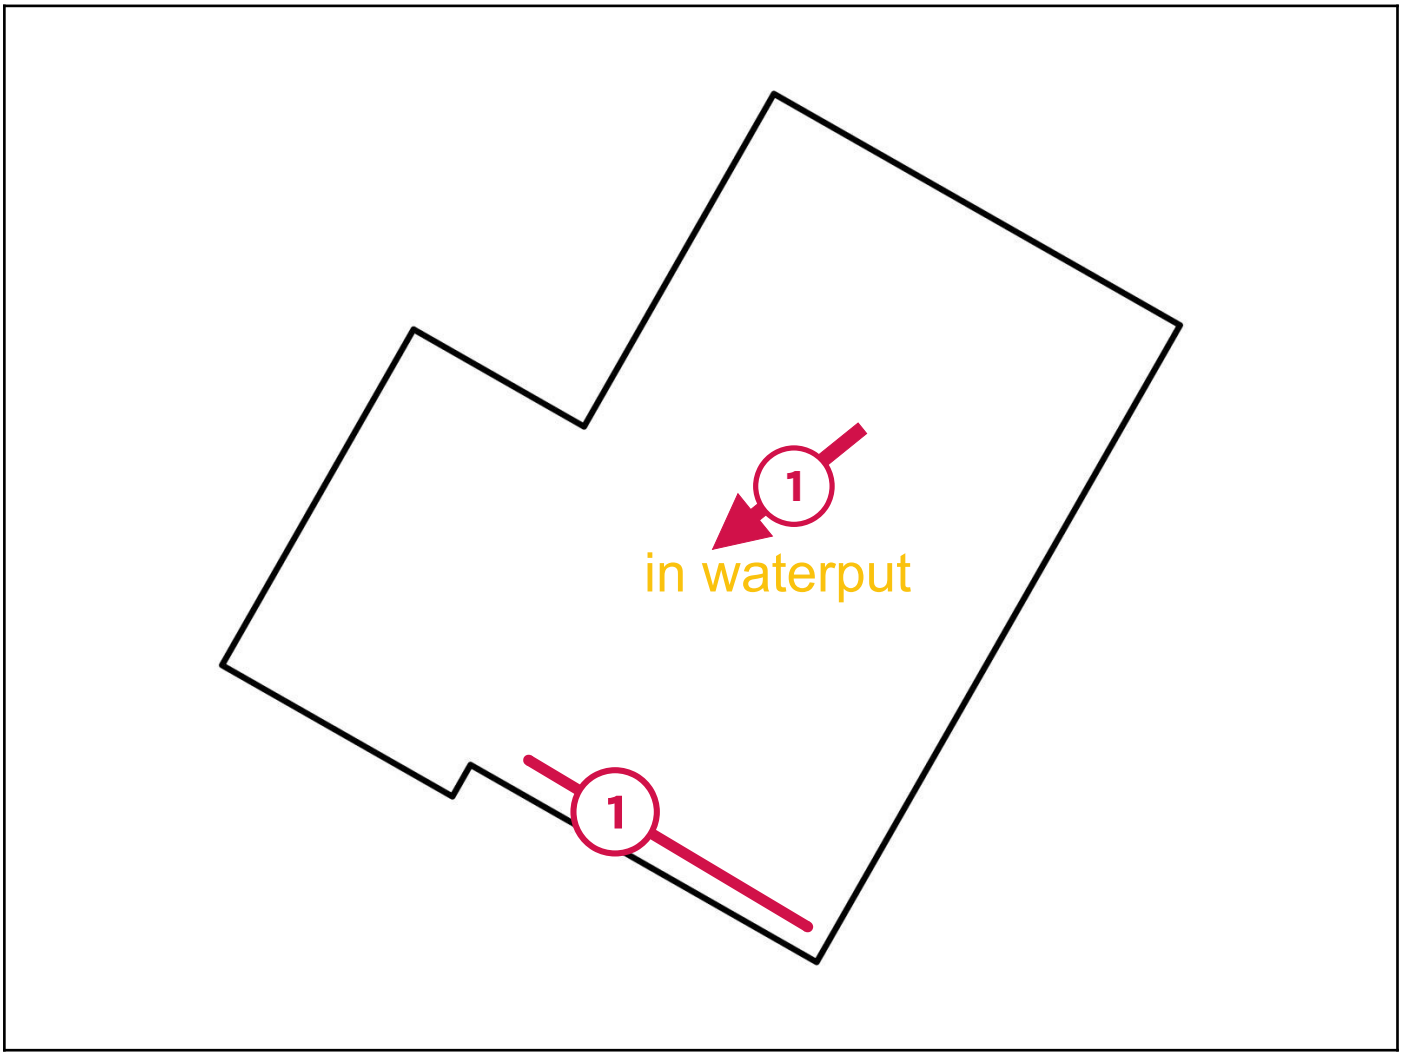
Plan 2.2: Tuinhuis plan

Beschrijving	Type	Actie
1. Afval golfplaat tuinhuis + in put onder tuinhuis	Asbestmateriaal	Dringend verwijderen

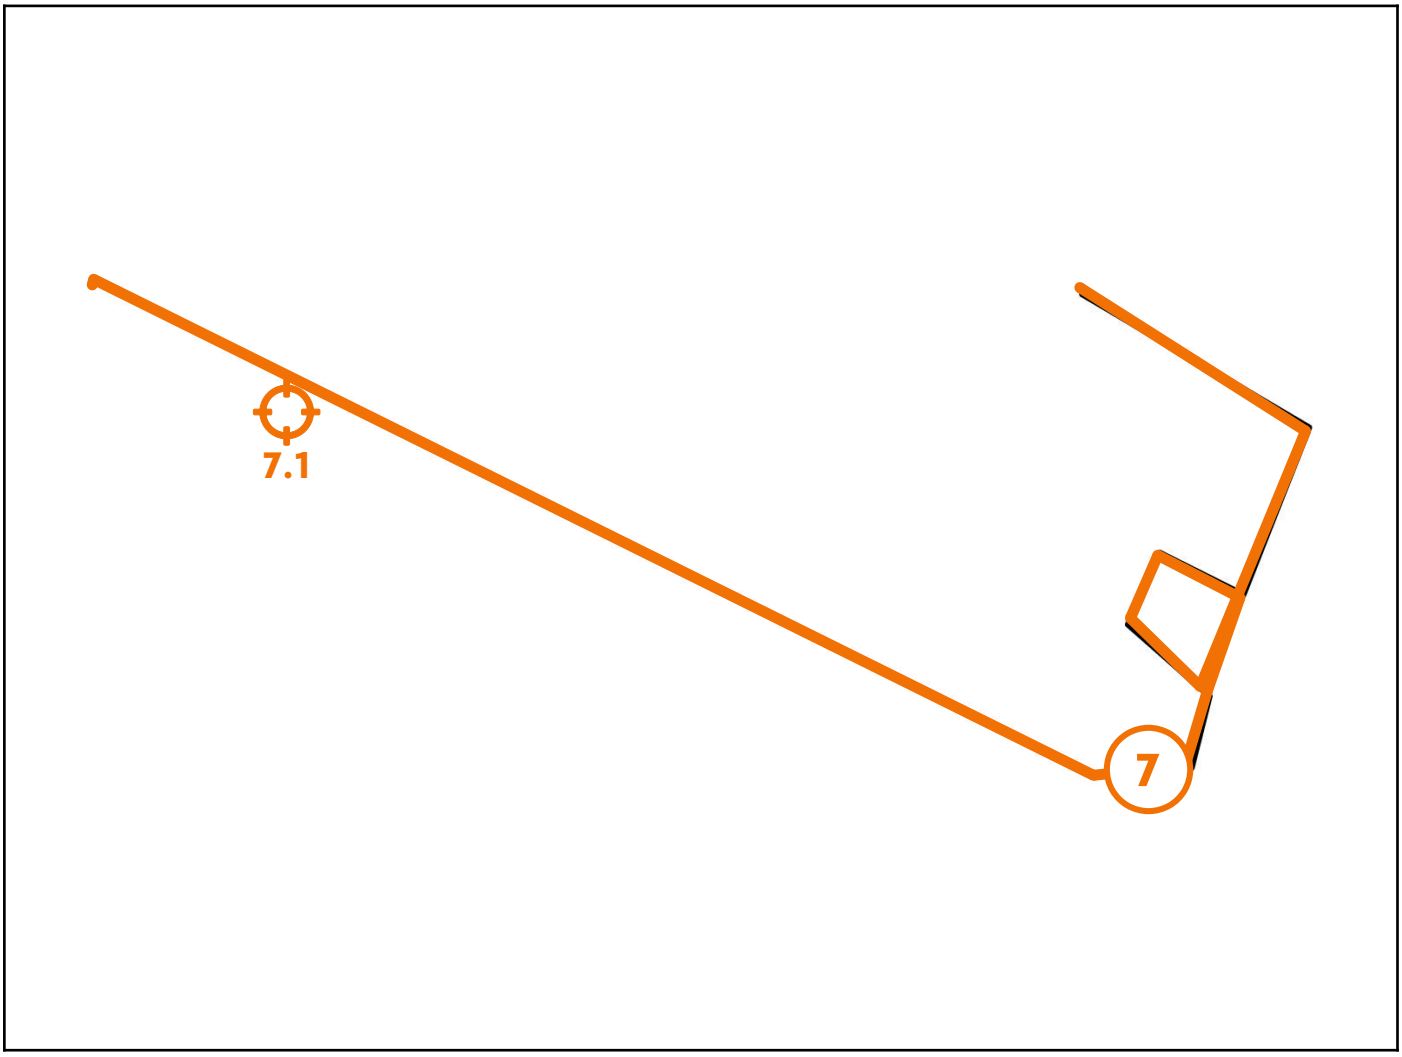
Plan 3.1: Grondkeringswand plan

Beschrijving	Type	Actie
7. Keerwand cementbuizen	Asbestmateriaal	Verwijderen
7.1 Code: M07	Puntmonster	-

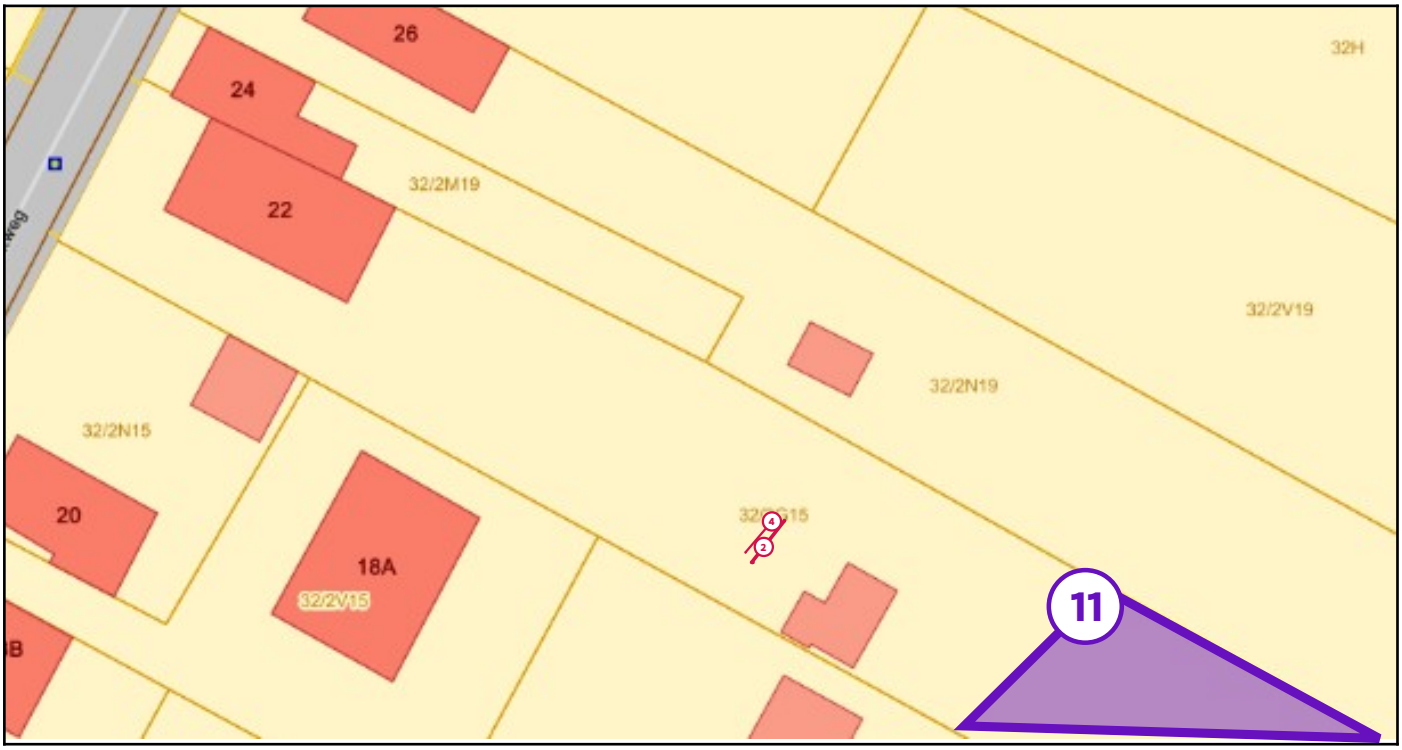
Plan 4.1: Vaststellingen buiten de constructies

Beschrijving	Type	Actie
2. Afval cementbuizen kippenren + zijgevel woning	Asbestmateriaal	Dringend verwijderen
4. Afval cementplaten kippenren + zijgevel woning	Asbestmateriaal	Dringend verwijderen
11. Overwoekerde vegetatie	Beperking	-

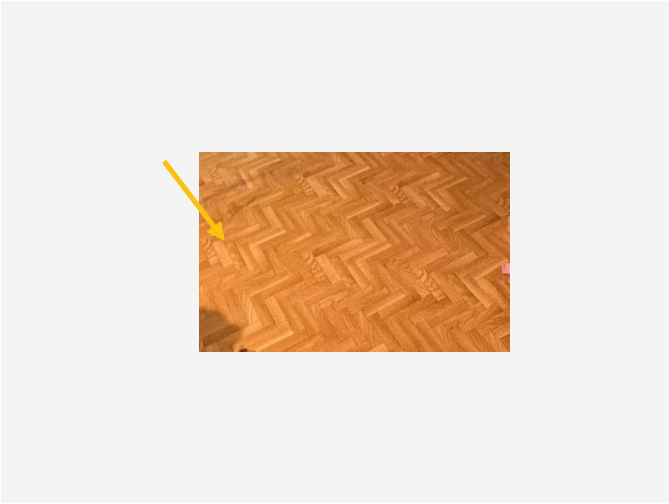
Fiche 3: Vloerzeil met verdachte onderlaag

Asbestmateriaal

Het asbestmateriaal valt onder de mijlpaal van 2034.

Dringend verwijderen

Eindbeoordeling materiaalrisico	Hoog materiaalrisico en/of hoge kans op vezelvrijgave

Gebondenheid	Categorie 2: niet-hechtgebonden met matrix
Asbestsoort (vezeltype)	Crocidoliet aanwezig
Asbestconcentratie	Hoog (>= 50%)
Afschermingsgraad van het gehele materiaal	Geheel of deels vrij aan de binnenlucht, maar geen contact met binnenluchtstromen
Toestand van het materiaal	Licht beschadigd, licht verweerd. Intacte calciumsilicaatplaat of materiaal met categorie 3-gebondenheid

Beschrijving	Vloerzeil met verdachte onderlaag
Omgeving	Binnen
Primaire drager	Vloer
Asbestmateriaal	Prefab - afwerking - Vloerzeil
Bindmiddel van asbestmateriaal	Karton - papier - viltachtig
Gebondenheid op basis van bindmiddel	Niet-hechtgebonden
Hoeveelheid (oppervlakte - aantal)	• 14,00 m^2 - 1 stuk
Totale oppervlakte	14,00 m^2
Eenvoudig bereikbaar	Ja
Bevestigingswijze	• Los (al dan niet bedekt)
Identificatiemethode	De asbestdeskundige beoordeelt het materiaal als asbestverdacht en dus asbesthoudend, en dit zonder monstername. Motivatie: De monstername brengt andere schade aan dan schade die inherent is aan de monstername.
Destructieve handeling voor identificatie	Nee
Opmerking	De hoeveelheid betreft een schatting.

- Zorg voor een veilig beheer. Vermijd het beschadigen van het asbestmateriaal. Controleer de toestand jaarlijks op wijzigingen.
- Voer bijkomende staalname(s) uit.

- Hermetische zone (erkend asbestverwijderaar)
  Indien verlijmd of verwijderen niet gaat zonder beschadigen Bij deze verwijdering van asbestmaterialen bestaat er een grote kans op vrijkomen van asbestvezels. Daarom mag dit enkel verwijderd worden door een erkend asbestverwijderaar in een hermetische zone. Bij het verwijderen moet steeds rekening worden gehouden met alle milieu- en veiligheidsvoorschriften. Codex boek VI, titel 3 of de website van OVAM

De aannemer of erkend asbestverwijderaar staat zelf in voor het correct afvoeren van het asbestafval. Dit kan absoluut niet verwijderd worden door een doe-het-zelver.

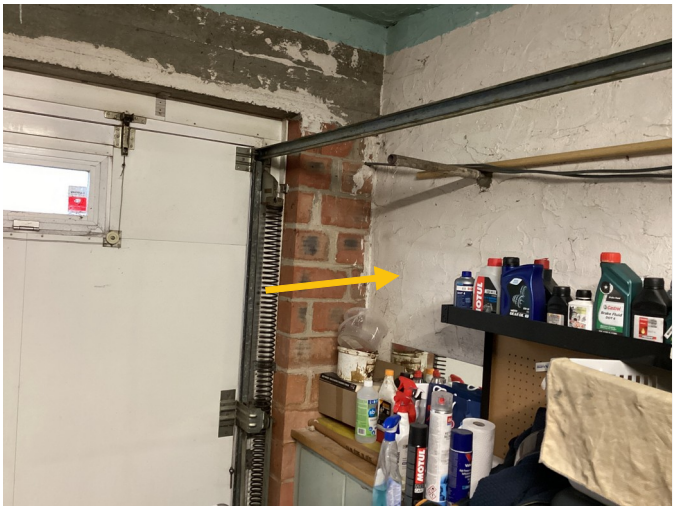
Fiche 21: Pleisterwerk wanden

Geen asbest
