Asbestinventarisattest

Lindenstraat 38, 9300 Aalst

Attestnummer : **20261009-000271.000**
Uitgegeven op : **09.10.2026**
Geldig tot : **09.10.2036**

Niet-asbestveilig

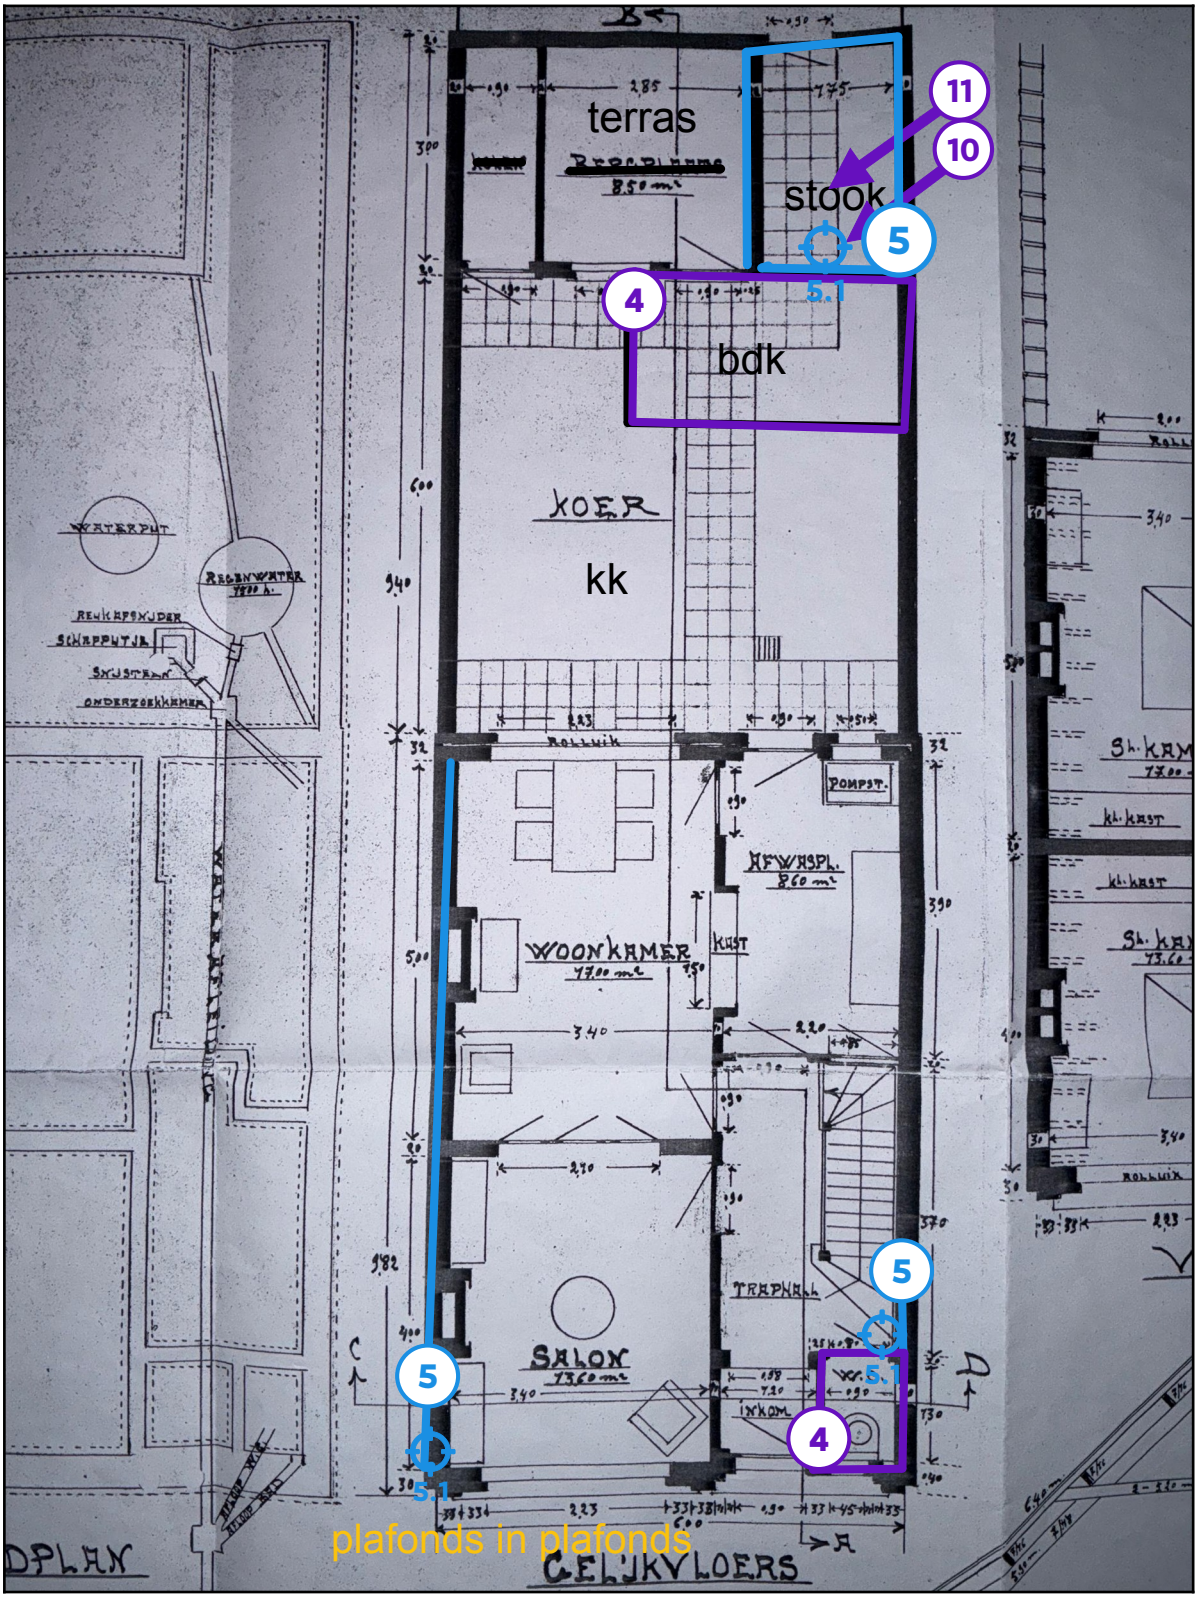
Plan 1.1: Gvl

3. 21. Plafond type: Plaatmateriaal	Advies	-
4. 6. faiancelijm achter tegels	Advies	-
5. 1. pleisterwerk wanden	Geen asbest	-
5.1 Code: mm01	Mengmonster	-
10. 7. Ketel: Geen asbest verdachte pakkingen waarneembaar	Overige ruimte of materiaal	-
11. 8. buisisolatie verwarmingsbuizen: niet aanwezig	Overige ruimte of materiaal	-

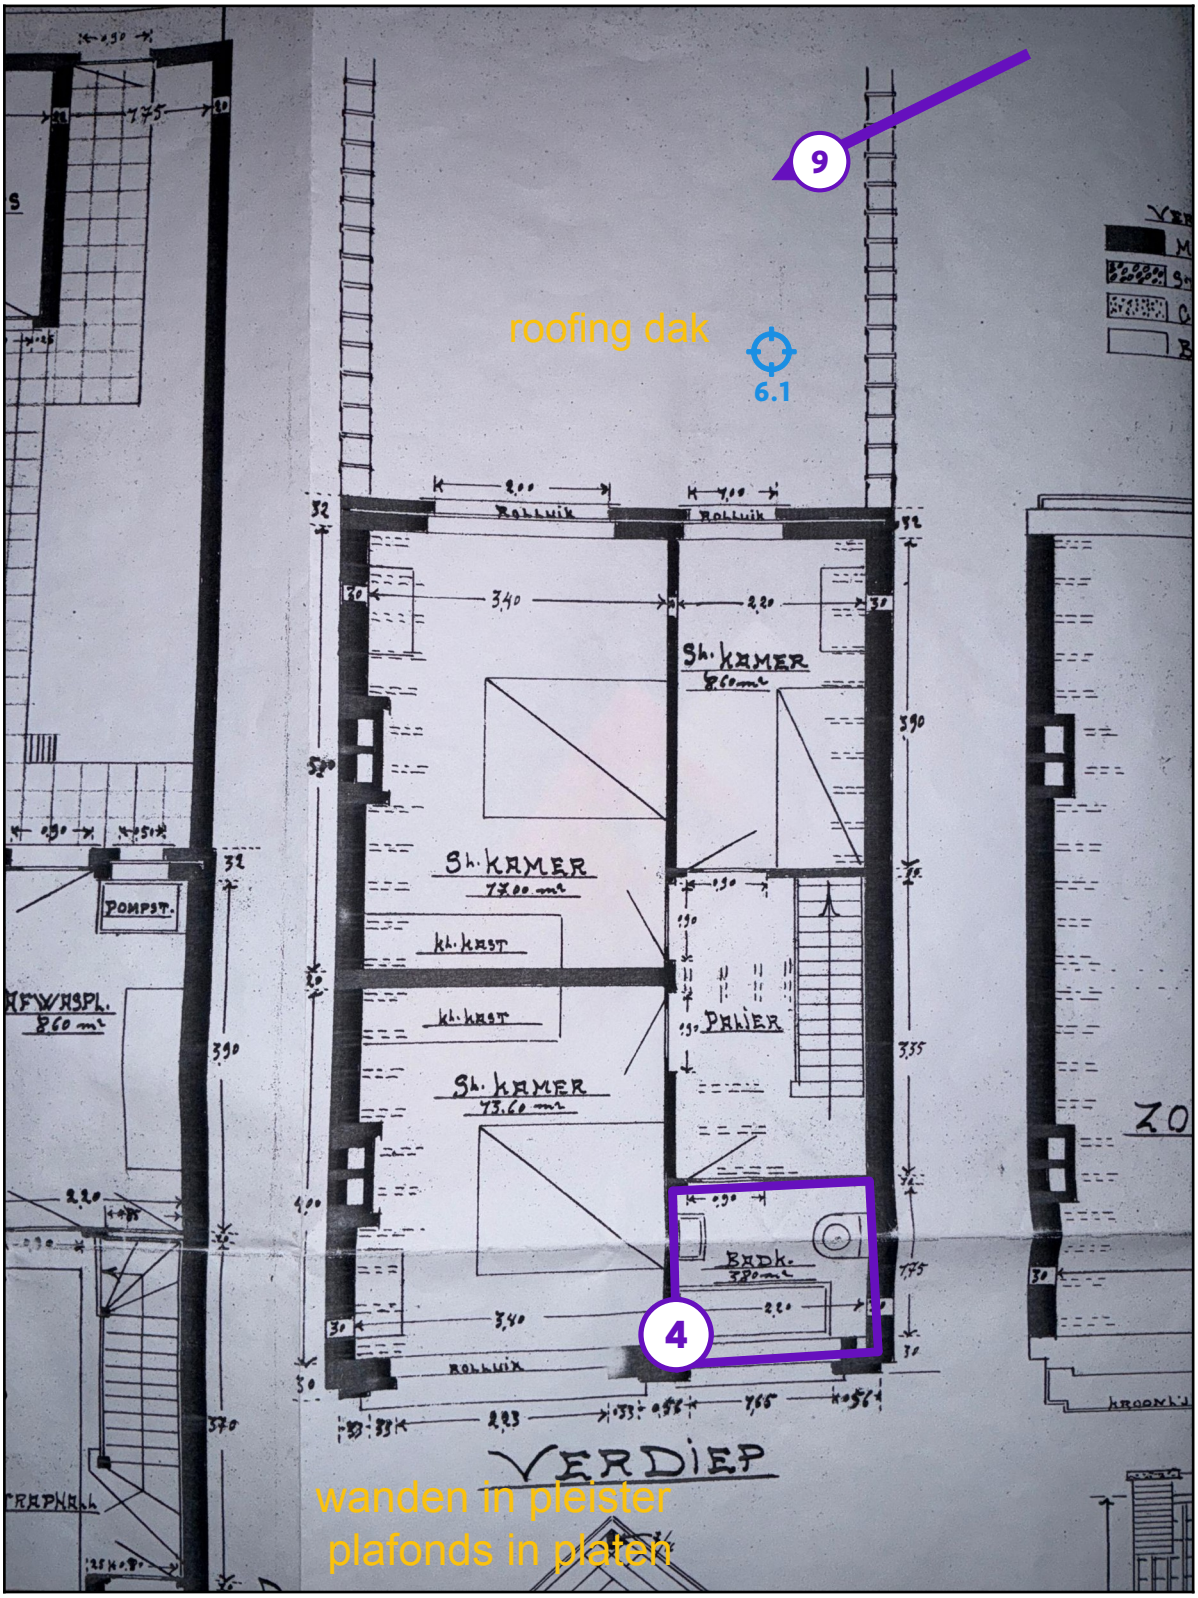
Plan 1.2: 1e

3. 21. Plafond type: Plaatmateriaal	Advies	-
4. 6. faiancelijm achter tegels	Advies	-
5. 1. pleisterwerk wanden	Geen asbest	-
6. 9. roofing dak	Geen asbest	-
6.1 Code: Mm3	Puntmonster	-
9. 32. schouw type; niet asbest verdacht	Overige ruimte of materiaal	-

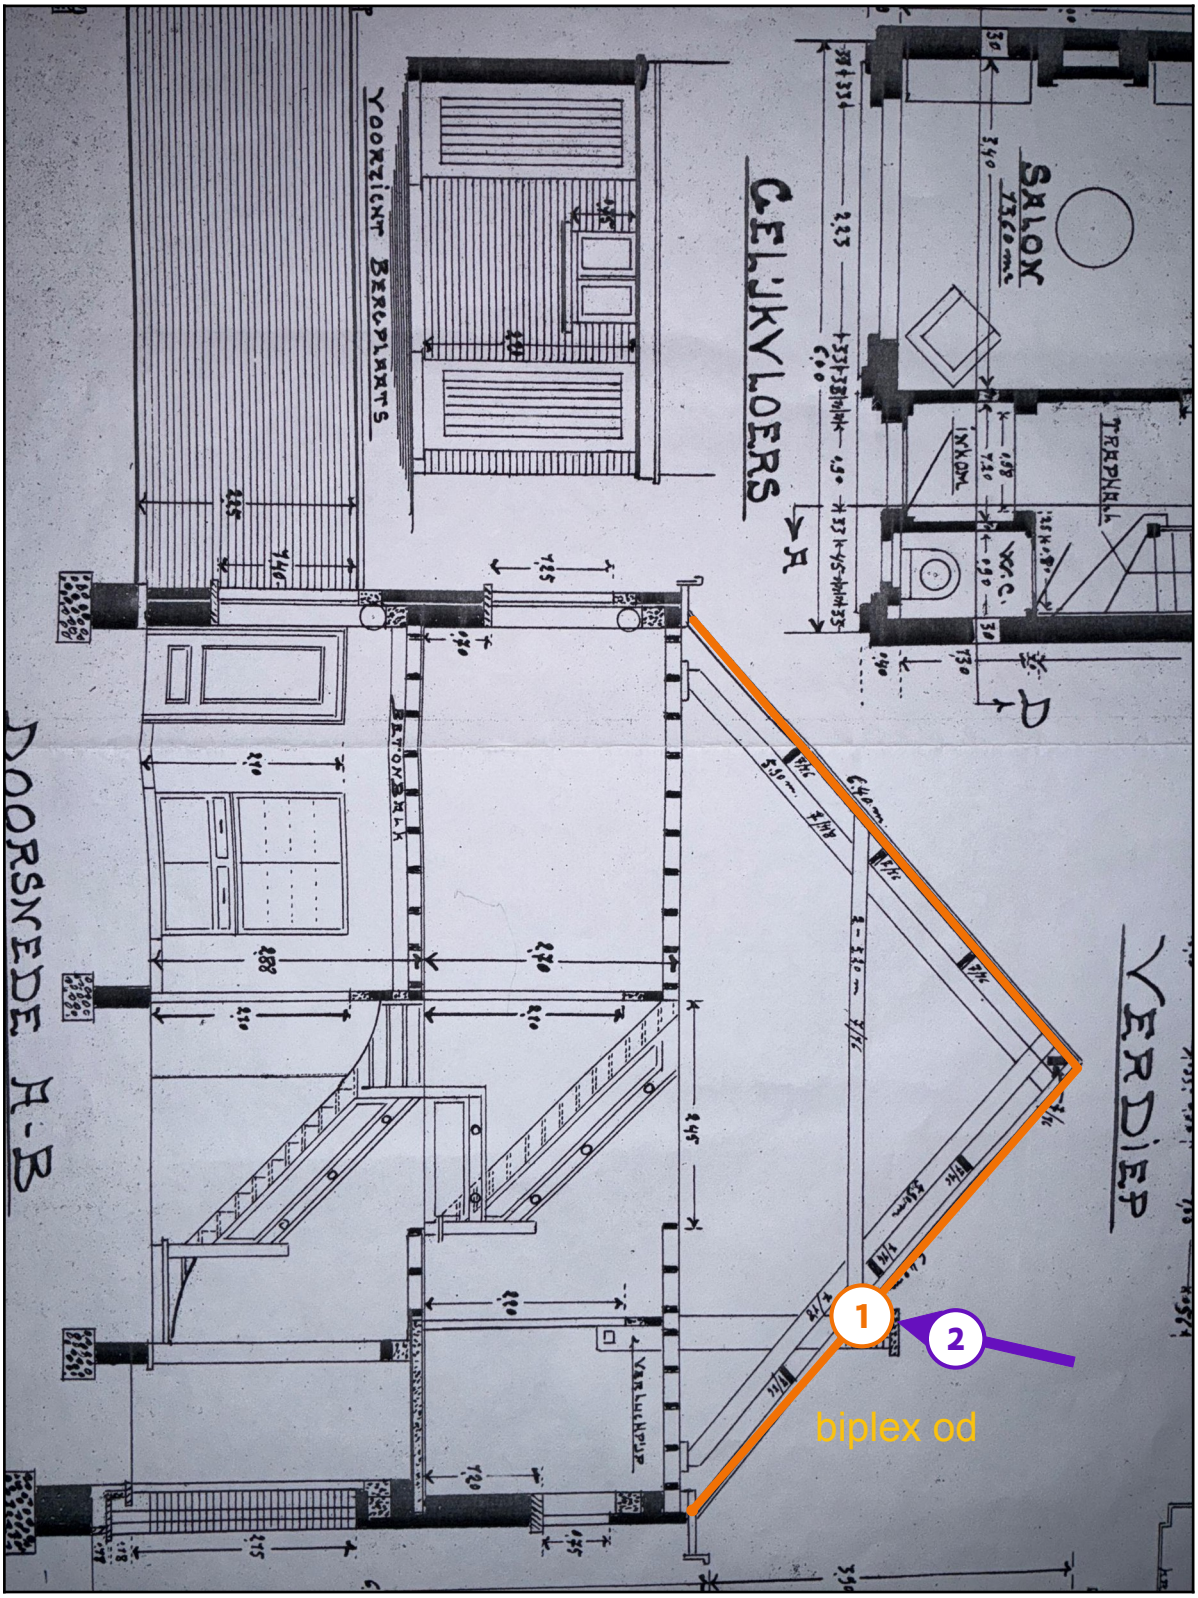
Plan 1.4: Snede

1. leien dak	Asbestmateriaal	Verwijderen
2. 31. Binnenkant schouw	Beperking	-
8. 92. Onderdak type: niet asbest verdacht	Overige ruimte of materiaal	-

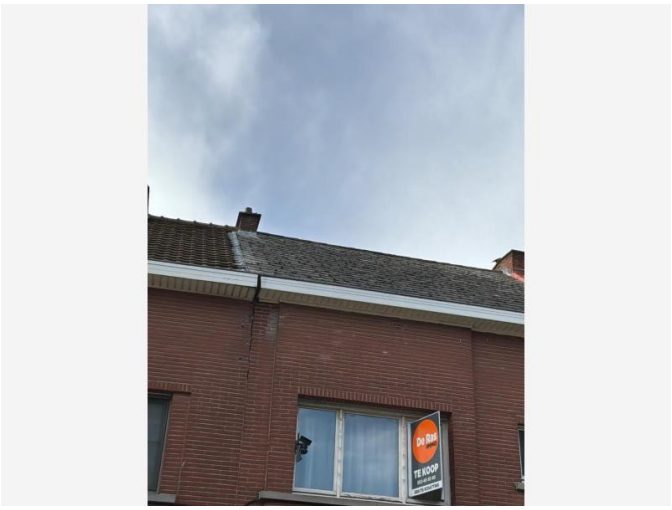
Fiche 1: leien dak

Asbestmateriaal

Het asbestmateriaal valt onder de mijlpaal van 2034.

Eindbeoordeling materiaalrisico	Verhoogd materiaalrisico en/of verhoogde kans op vezelvrijgave

Gebondenheid	Categorie 1: hechtgebonden in oorsprong
Asbestsoort (vezeltype)	Crocidoliet aanwezig
Asbestconcentratie	Laag (< 50%)
Afschermingsgraad van het gehele materiaal	Geheel of deels vrij aan de buitenlucht, maar geen contact met binnenlucht
Toestand van het materiaal	Matig beschadigd, matig verweerd

Beschrijving	leien dak
Omgeving	Buiten
Primaire drager	Schuin dak
Asbestmateriaal	Dak- en gevelbekleding - Lei, shingle
Bindmiddel van asbestmateriaal	Cement
Gebondenheid op basis van bindmiddel	Hecht
Hoeveelheid (oppervlakte - aantal)	• 90,00 m^2 - 1 stuk
Totale oppervlakte	90,00 m^2
Eenvoudig bereikbaar	Ja
Bevestigingswijze	• Geschroefd • Genageld, geniet
Identificatiemethode	De asbestdeskundige beoordeelt het materiaal als asbestverdacht en dus asbesthoudend, en dit zonder monstername. Motivatie: Er is een onderzoeksbeperking die monstername verhindert; De ruimte of het materiaal bevindt zich hoger dan 3,5 meter vanaf een vaste ondergrond.
Destructieve handeling voor identificatie	Nee
Opmerking	Geschatte hoeveelheid.

Verwijderen

- Zorg voor een veilig beheer. Vermijd het beschadigen van het asbestmateriaal. Controleer de toestand jaarlijks op wijzigingen.
- Hemelwater dat afspoelt van asbestcement daken of gevels kan asbestdeeltjes bevatten. Gebruik het enkel voor gesloten circuits (bv. spoelen toiletten). Reinig na het vervangen van het dak of de gevel de dakgoten en regenwaterput of -ton om asbesthoudend sediment of slib te verwijderen
- Voer bijkomende staalname(s) uit.

- Eenvoudige handelingen: mag via doe-het-zelf of door werknemer(s) met opleidingsattest eenvoudige handelingen
  Bij het uitvoeren van eenvoudige handelingen, zoals toegestaan via doe-het-zelfmethoden of door werknemers met een opleidingsattest, is het gebruik van de juiste persoonlijke beschermingsmiddelen (PBM's) verplicht om blootstelling aan asbestvezels te voorkomen. Wij adviseren echter om asbest te laten verwijderen door een werknemer met opleidingscertificaat. Maar het is ook toegestaan via de doe-het-zelfmethode, mits de juiste voorzorgsmaatregelen en PBM's in acht worden genomen. De te gebruiken PBMs zijn:

- De toepassingen dienen in zijn geheel, zonder te breken en zonder stofvorming verwijderd te worden. Gebruik hiervoor een vernevelaar of fixeermiddel om het asbestmateriaal eerst te fixeren.

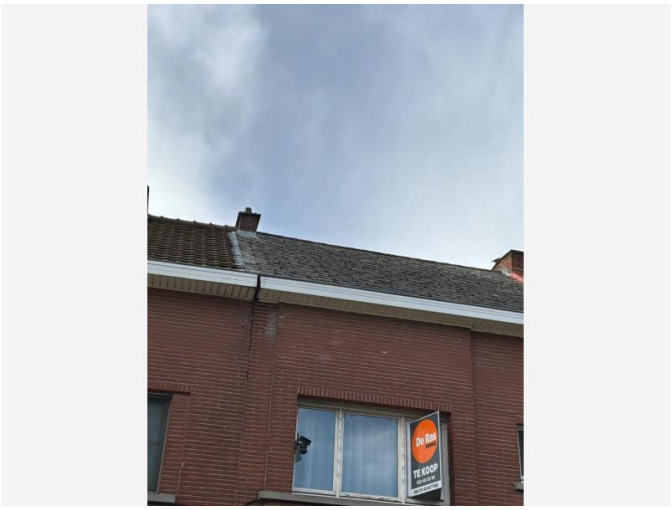
Fiche 2: 31. Binnenkant schouw

Tijdelijke beperking

Reden: Het te onderzoeken materiaal situeert zich hoger dan 3,50 m te rekenen vanaf een veilige ondergrond

Uitleg van de asbestdeskundige: De binnekant van de schouw is niet inspecteerbaar, aan de buitenkant van de schouw werd zichtbaar geen asbest aangetroffen. Bij werken in of aan de schouw extra aandacht besteden, hier kan zich mogelijks nog asbest schuilhouden. De inscpecteur kon dit tijdens zijn bezoek niet vaststellen ,daar deze handelingen onder een destructieve handeling zou vallen.

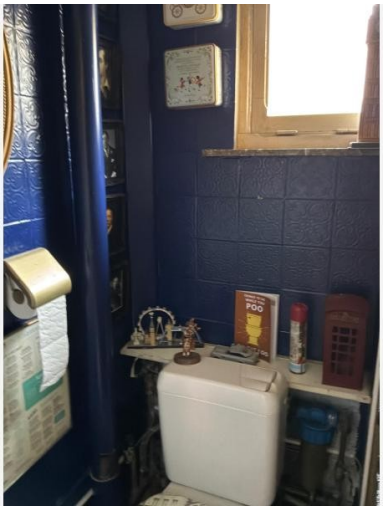
Fiche 4: 6. faiancelijm achter tegels

Mogelijk bevinden zich achter deze tegels verdachte lijmen. Bij werken aan de tegels is een aanvullend onderzoek aangewezen om de aard van de lijmen te bepalen.

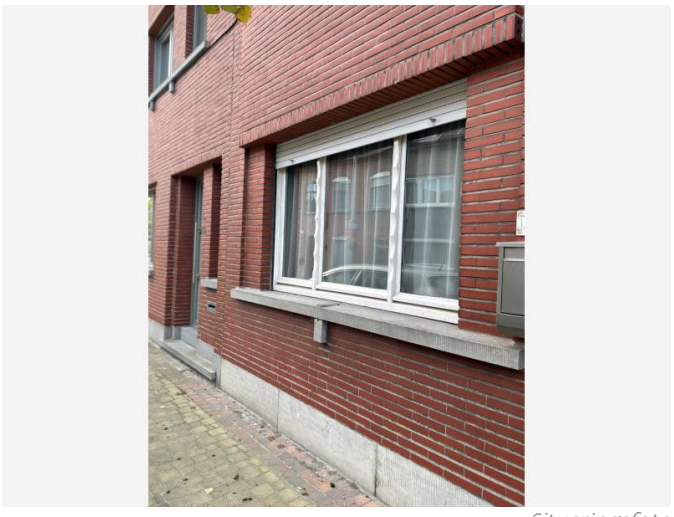
Beschrijving	Notitie	Terug te vinden op plannen
Fiche 7: 4. mastiek type: niet asbest verdacht	Aanwezig in alle ramen, buiten de andere aangeduide types. Dit type mastiek is niet asbest verdacht	-
Fiche 8: 92. Onderdak type: niet asbest verdacht	Dit onderdak type is niet asbest verdacht. (Deze zijn steeksproefsgewijs vastgesteld en kunnen, indien de vastelling dit niet toeliet, geen uitspraak doen over het volledige onderdak.)	Plan 1.4: Snede
Fiche 9: 32. schouw type; niet asbest verdacht	type niet verdacht	Plan 1.2: 1e
Fiche 10: 7. Ketel: Geen asbest verdachte pakkingen waarneembaar	Aan de ketel zijn geen asbest verdachte pakkingen waar te nemen. Indien de ketel een bouwjaar van voor 2001 heeft kunnen er zich mogelijks binnen in de ketel nog asbest verdachte pakkingen bevinden.	Plan 1.1: Gvl

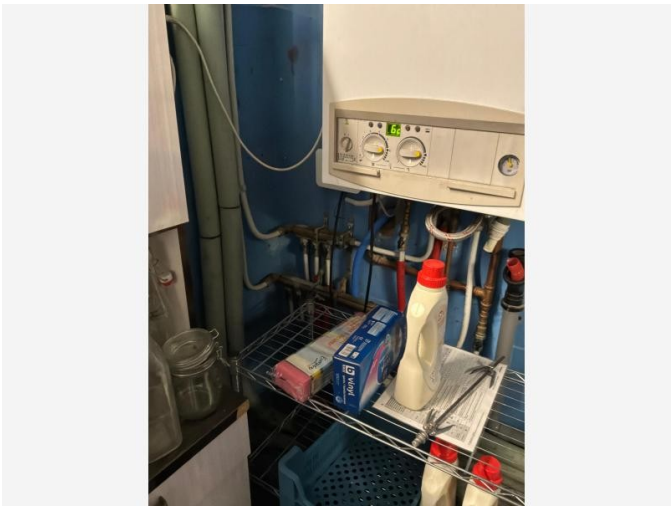
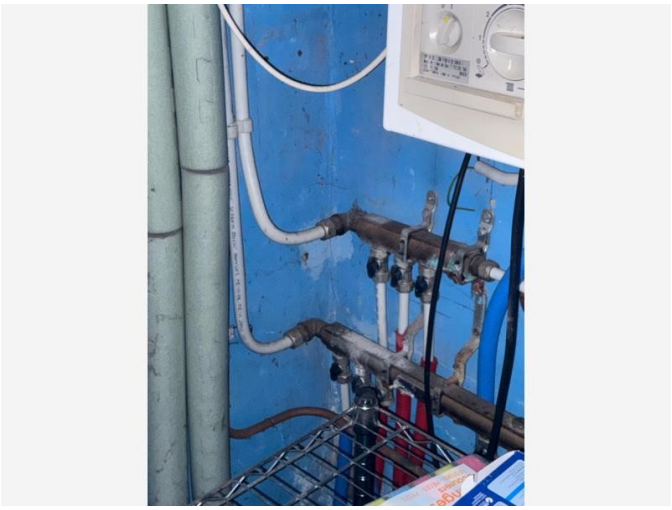
Beschrijving	Notitie	Terug te vinden op plannen
Fiche 11: 8. buisisolatie verwarmingsbuizen: niet aanwezig	Deze toepassing is niet asbest verdacht.	Plan 1.1: Gvl
Fiche 12: Lift: niet aanwezig	In deze eenheid is geen liftinfrastructuur aanwezig.	-
