Asbestinventarisattest

Van Peborghlei 71, 2640 Mortsel

Attestnummer : **20231107-000381.000**
Uitgegeven op : **07.11.2023**
Geldig tot : **07.11.2033**

Niet-asbestveilig

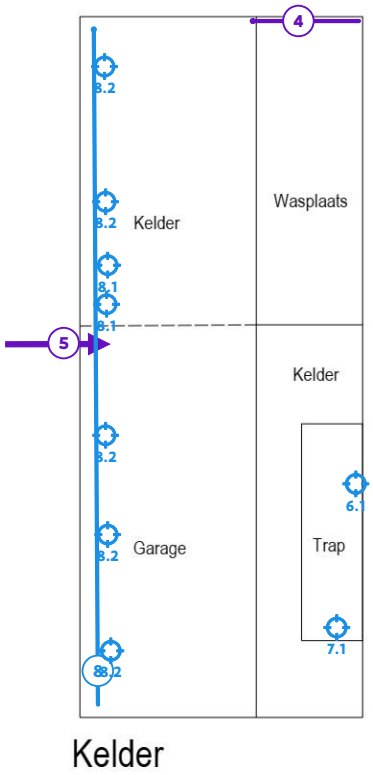
Plan 1.1: Woning Kelder

Beschrijving	Type	Actie
4. Woning: Faience tegellijm	Advies	-
5. Woning: Dichtingen in C.V installatie	Advies	-
6. Woning: Pleisterwerk aan de muren	Geen asbest	-
6.1 Code: 03	Mengmonster	-
7. Woning: Pleisterwerk aan de plafonds	Geen asbest	-
7.1 Code: 04	Mengmonster	-
8. Woning: Thermische isolatie CV-leidingen (gips)	Geen asbest	-
8.1 Code: 01	Mengmonster	-
8.2 Code: 02	Mengmonster	-

Asbestverdachte lijm bij Faience tegels

In uitzonderlijke gevallen kan de lijm waarmee deze zijn vastgehecht asbesthoudend zijn. Gezien het een niet-destructief onderzoek betreft, werd er geen staal genomen. Bij afbraak van deze tegels, is het aangewezen deze lijmlaag te laten analyseren op de aanwezigheid van asbest.

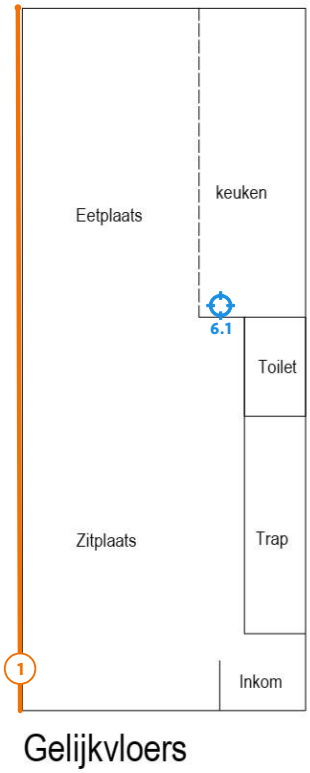
Plan 1.2: Woning Gelijkvloers

Afdichting tussen kader en glas met rubber en tussen kader en gevel met silicone

Beschrijving	Type	Actie
1. Woning: Gevelbekleding	Asbestmateriaal	Verwijderen
3. Woning: Afdichting aan ramen en deuren	Advies	-
6. Woning: Pleisterwerk aan de muren	Geen asbest	-
6.1 Code: 03	Mengmonster	-

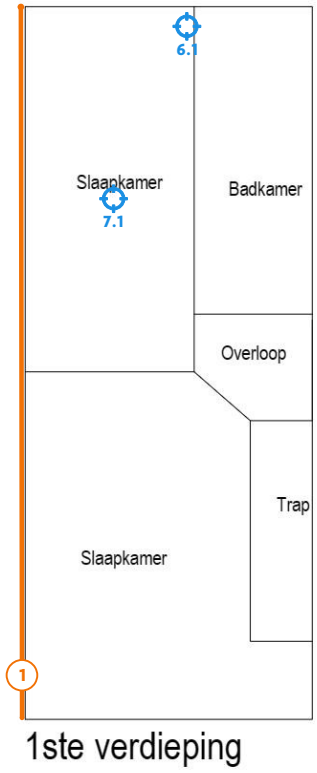
Plan 1.3: Woning 1ste verdieping

Afdichting tussen kader en glas met rubber en tussen kader en gevel met silicone

Beschrijving	Type	Actie
1. Woning: Gevelbekleding	Asbestmateriaal	Verwijderen
3. Woning: Afdichting aan ramen en deuren	Advies	-
6. Woning: Pleisterwerk aan de muren	Geen asbest	-
6.1 Code: 03	Mengmonster	-
7. Woning: Pleisterwerk aan de plafonds	Geen asbest	-
7.1 Code: 04	Mengmonster	-

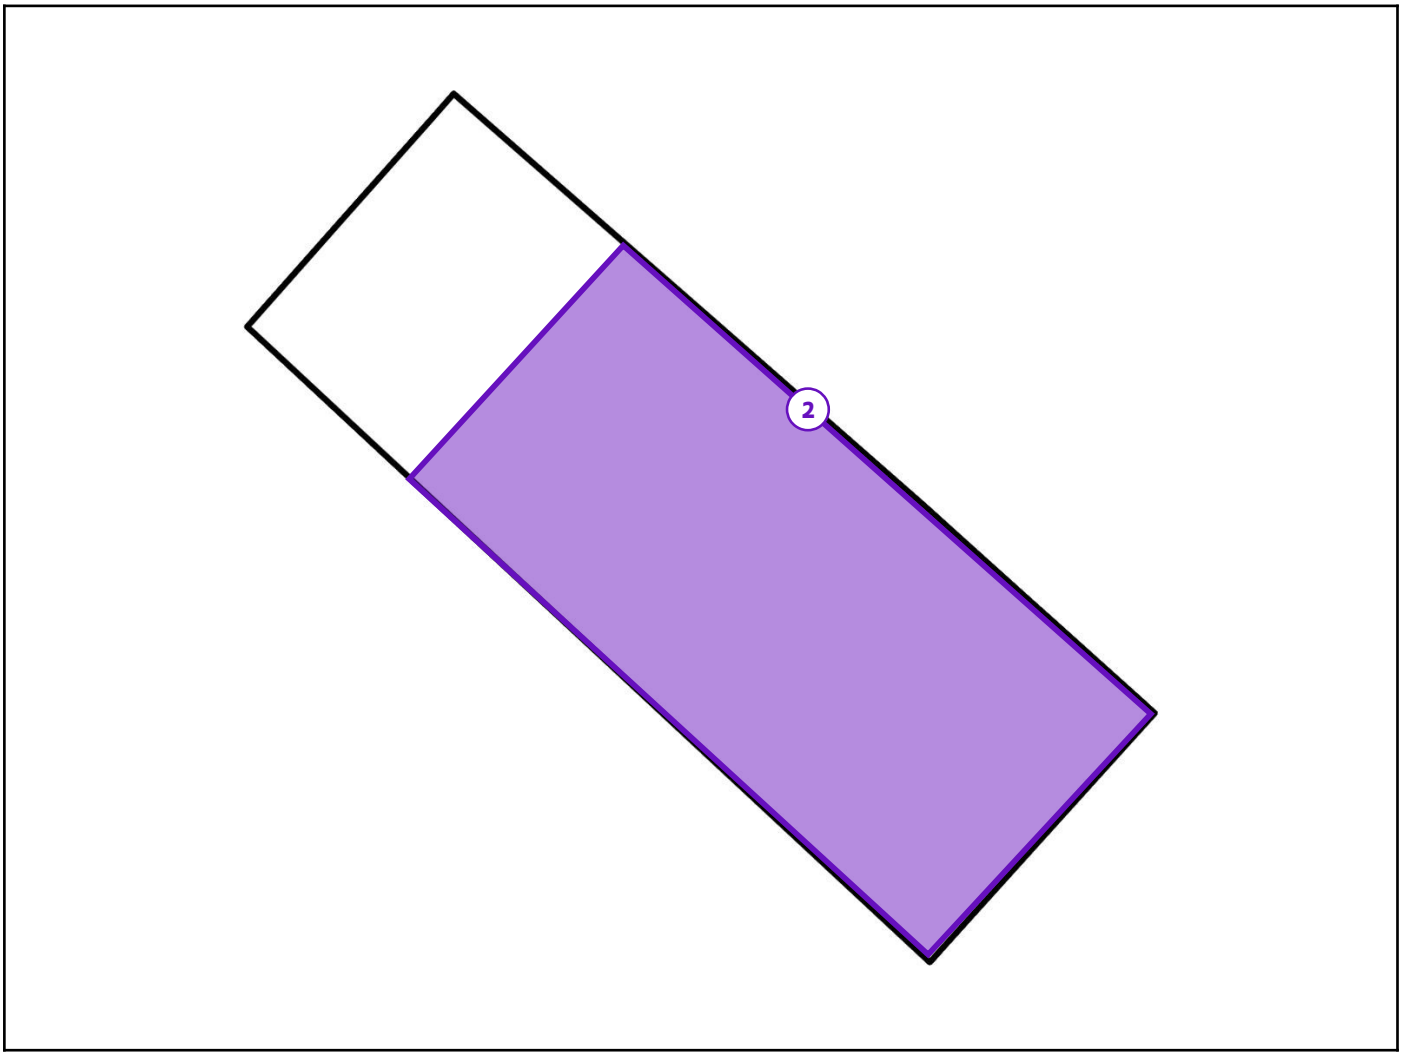
Plan 1.4: Woning Dak

Beschrijving	Type	Actie
2. Woning: Platdak	Beperking	-

Reden: Het te onderzoeken materiaal situeert zich hoger dan 3,50 m te rekenen vanaf een veilige ondergrond

Uitleg van de asbestdeskundige: Dak niet bereikbaar, niet waarneembaar en inspecteerbaar

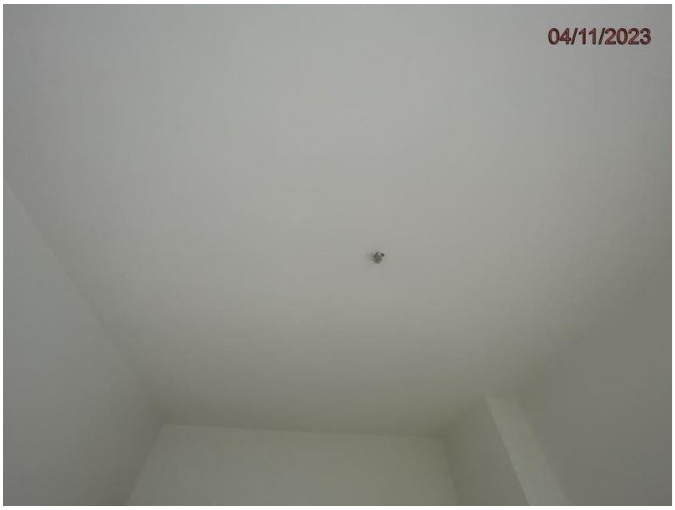
Fiche 7: Woning: Pleisterwerk aan de plafonds

Geen asbest

#	Type	Referentie	Resultaat
7.1	Mengmonster	04	Geen asbest
