Asbestinventarisattest

Schoolstraat 2B, 2970 Schilde

Attestnummer : **20250223-000103.000**
Uitgegeven op : **23.02.2025**
Geldig tot : **Onbeperkt** (tenzij de toestand wijzigt)

Asbestveilig (maar mogelijk niet asbestvrij)

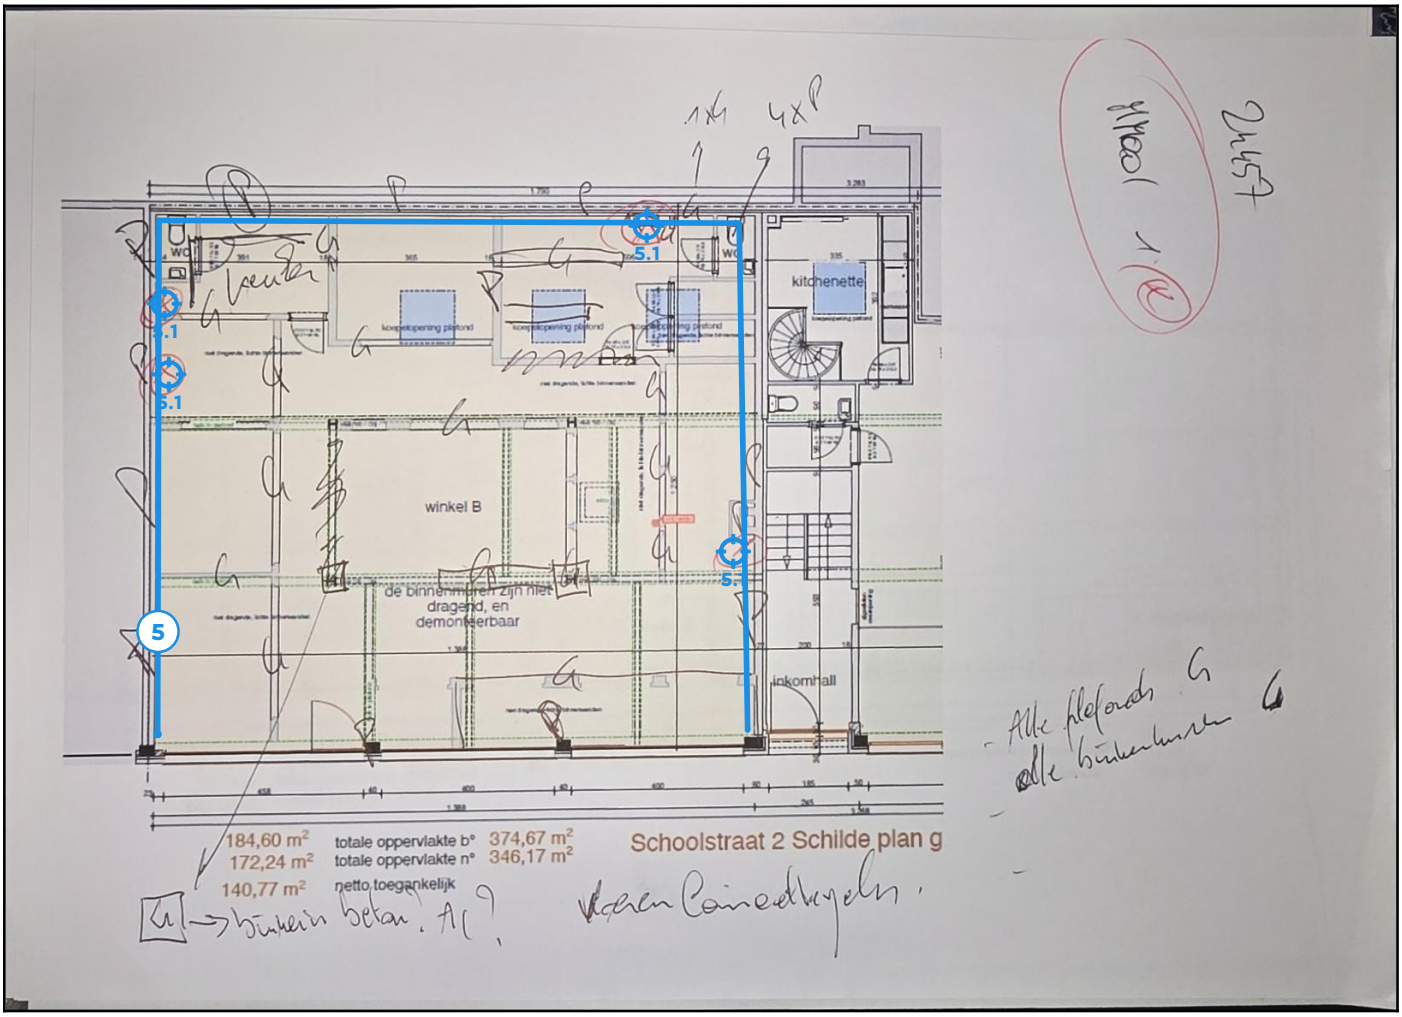
Plan 1.1: grondplan muren

Beschrijving	Type	Actie
5. Pleisterwerk muren	Geen asbest	-
5.1 Code: MM001	Mengmonster	-

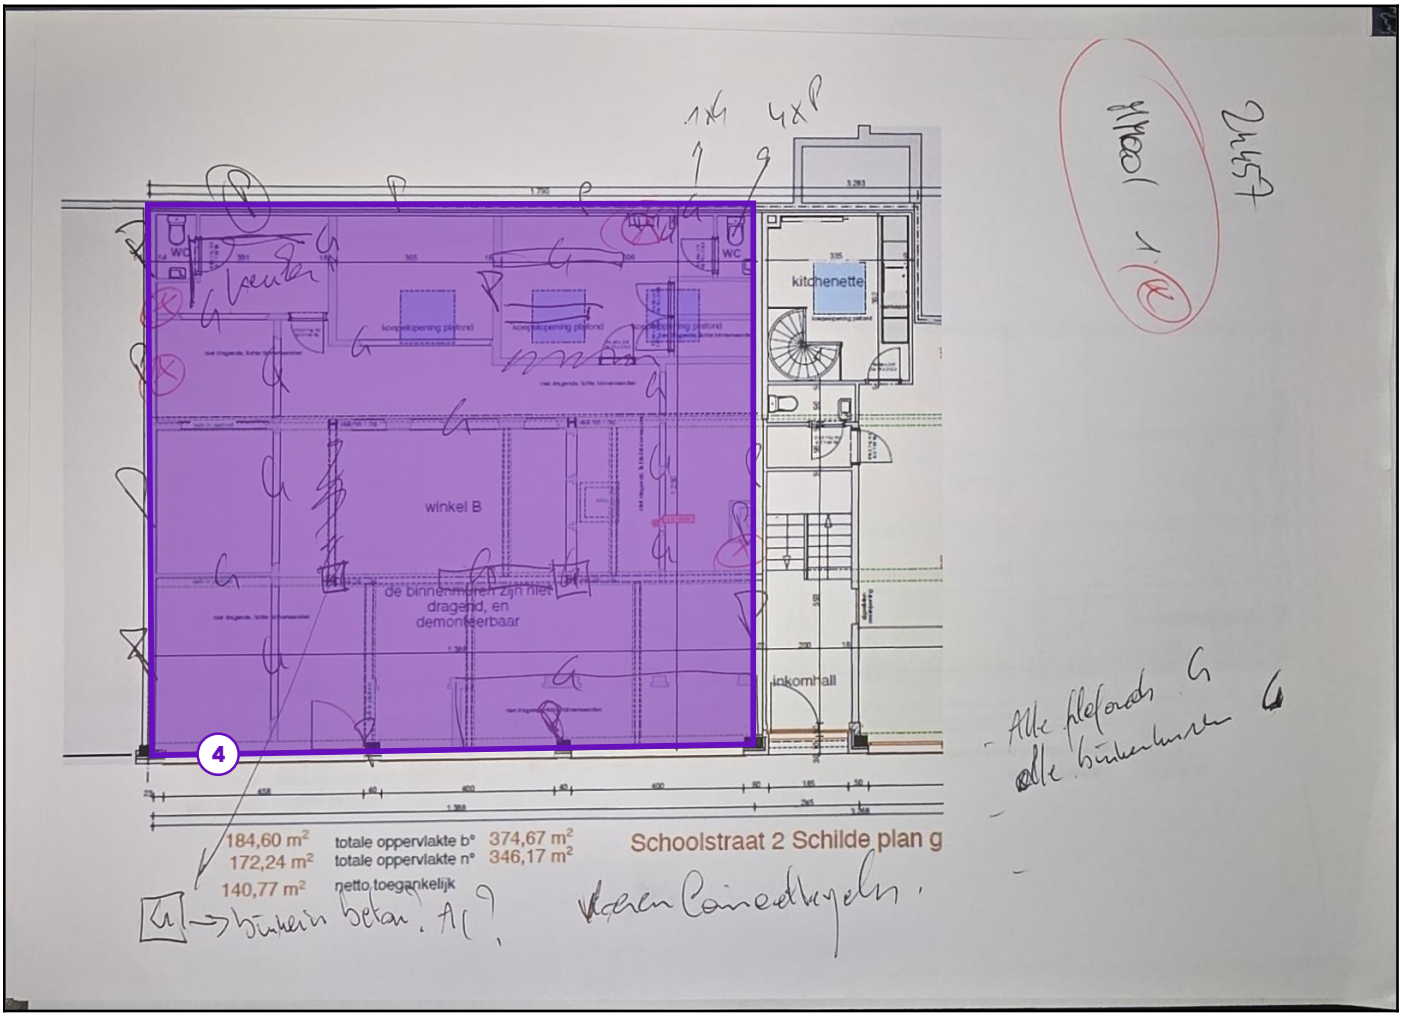
Plan 1.2: grondplan plafonds

Beschrijving	Type	Actie
4. plafonds niet bepleisterd	Advies	-

De plafonds zijn allemaal voorzien van gipsplaat. Dmv niet-destructief onderzoek kon niet worden waargenomen wat er zich boven de platen bevindt.

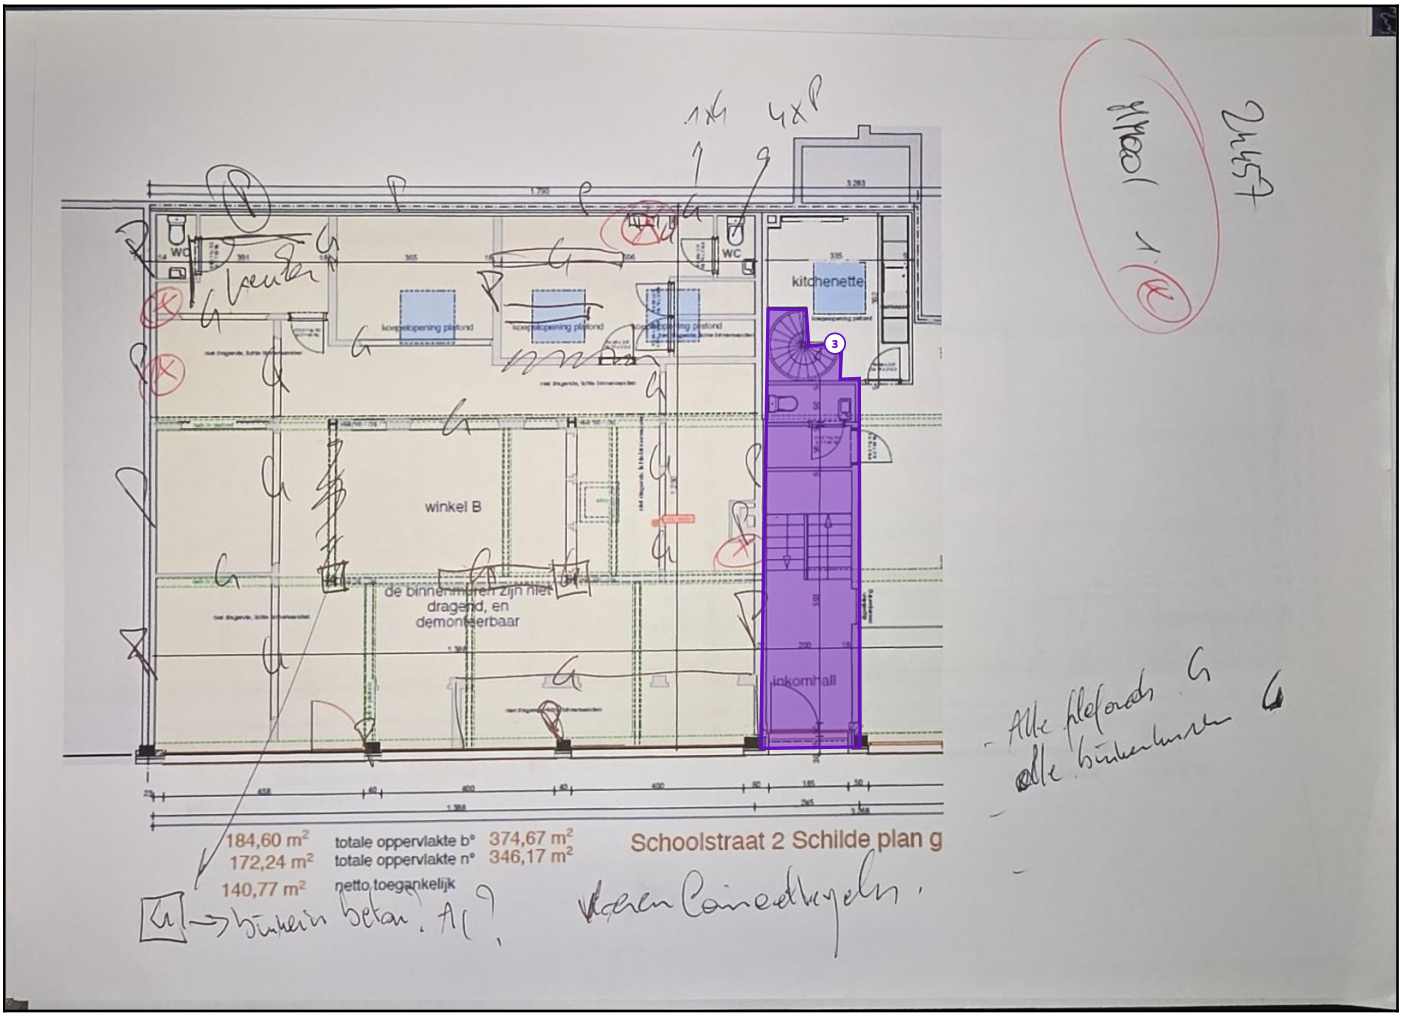
Plan 1.3: grondplan algemeen

Beschrijving	Type	Actie
3. gemeenschappelijke delen niet onderzocht	Advies	-

Voor de gemeenschappelijke delen werd geen opdracht gegeven. Deze maken geen deel uit van de inspectiezone. Dit betreft ondermeer het dak, de buitengevel, gang(en) en traphal(len op niv. -1, +0, +1 en +2. (Ramen appartement = privatief)

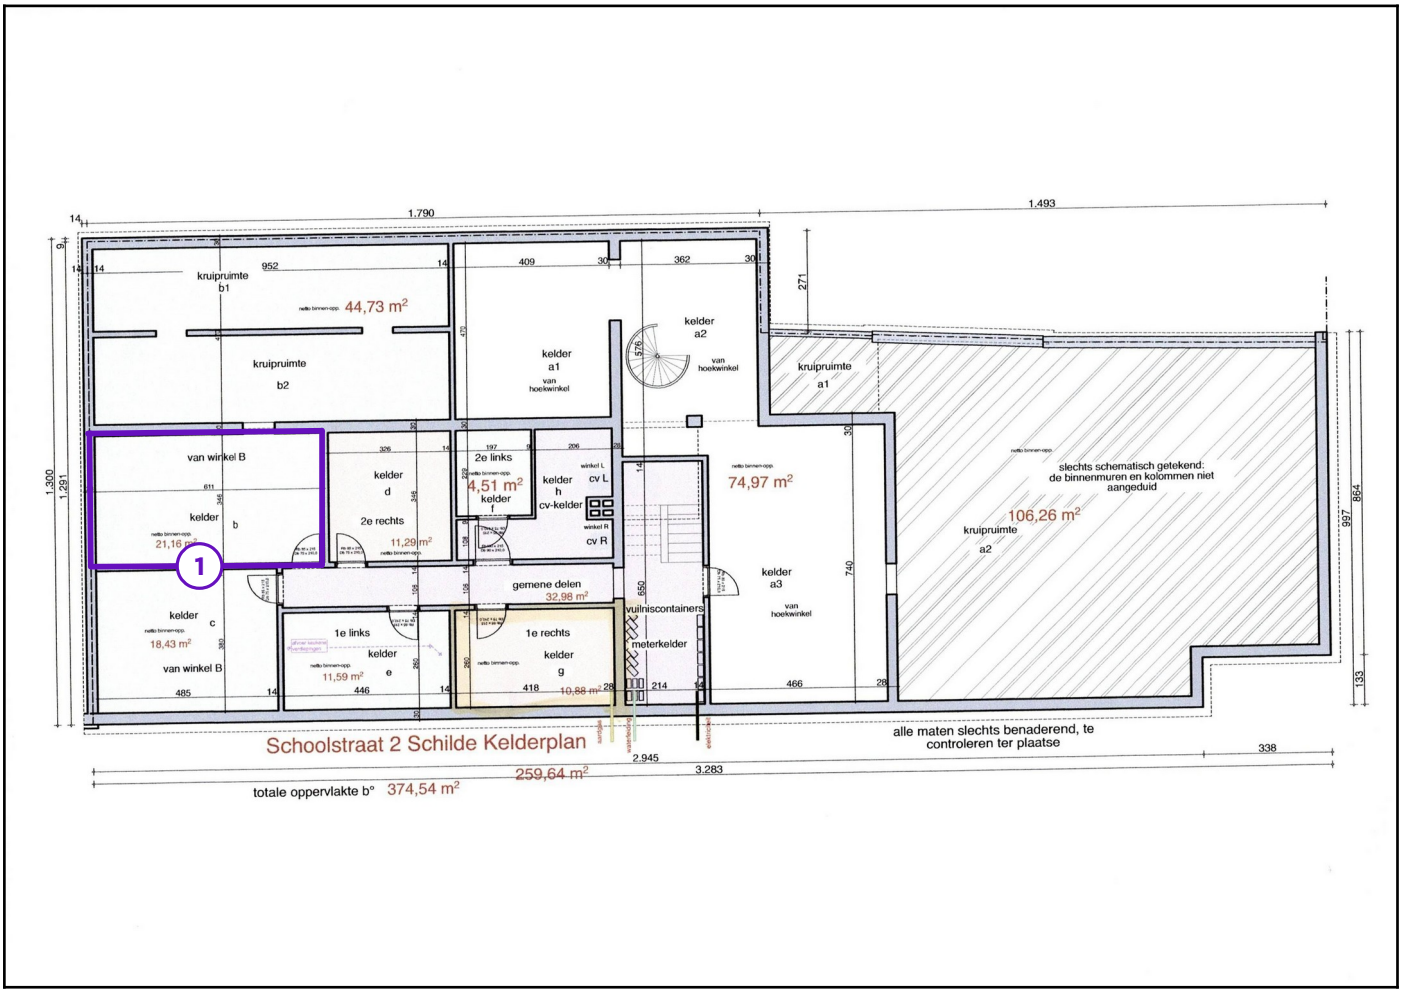
Plan 1.4: grondplan kelder

Beschrijving	Type	Actie
1. kelder geen asbestverdachte materialen	Advies	-

In de privatieve kelderberging werden geen asbestverdachte materialen aangetroffen.

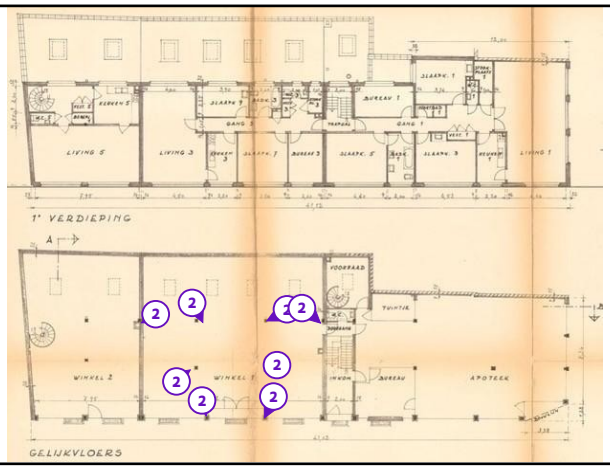
Plan 1.5: oud grondplan

Beschrijving	Type	Actie
2. kolommen	Advies	-

In de handelsruimte werden een aantal kolommen vastgesteld die werden bekleed met gipsplaat. Dmv niet-destructief onderzoek kon niet worden waargenomen/geinspecteerd wat er zich achter deze platen bevindt. Op een oud grondplan zijn steunkolommen vatsgesteld. Dit plan werd ook toegevoegd aan de constructieplannen en de kolommen werden daarop aangeduid, maar er is geen verdere informatie over de gebruikte materialen. Bij renovatie of sloop is het aangewezen dit te laten onderzoeken dmv bijkomend destructief onderzoek.
