Asbestinventarisattest

Vijverstraat 67, 3040 Huldenberg

Attestnummer : **20260929-000215.000**
Uitgegeven op : **29.09.2026**
Geldig tot : **29.09.2031**

Niet-asbestveilig

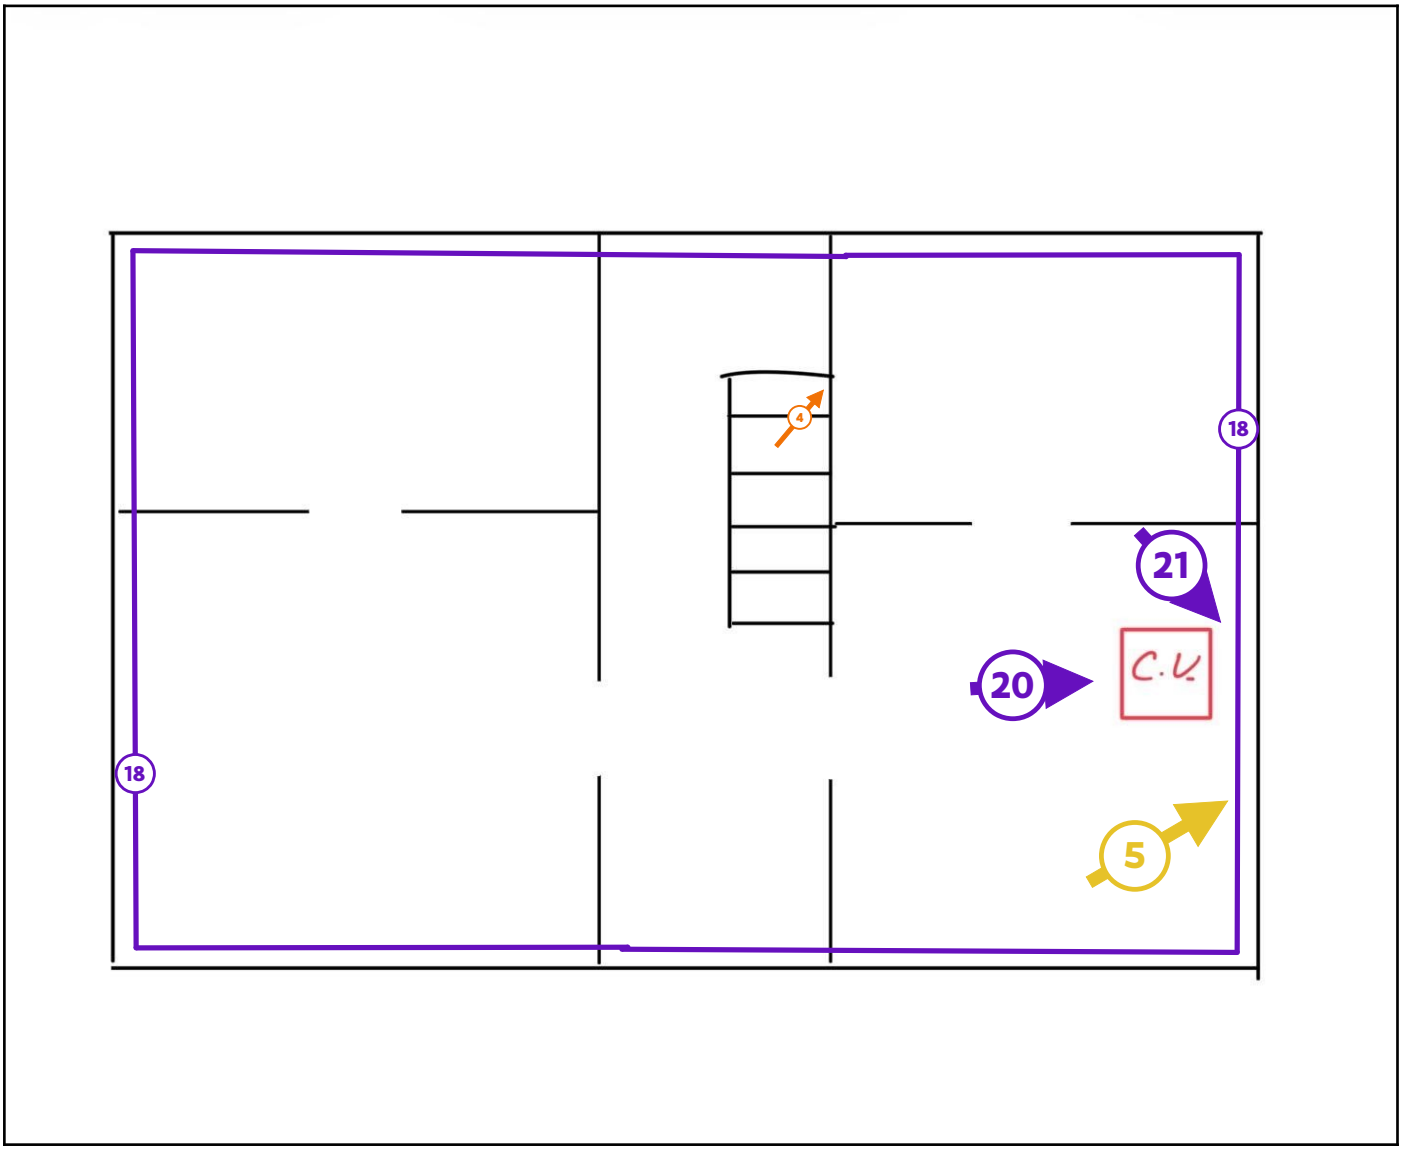
Plan 1.1: Kelder

Beschrijving	Type	Actie
4. Bakeliet schakelmateriaal	Asbestmateriaal	Verwijderen
5. Bakeliet meterkast	Asbestmateriaal	Zorgvuldig beheren
18. Leidingisolatie - niet verdacht	Overige ruimte of materiaal	-
20. Niet-asbestverdachte stookketel	Overige ruimte of materiaal	-
21. Rookgaskanalen - niet verdacht	Overige ruimte of materiaal	-

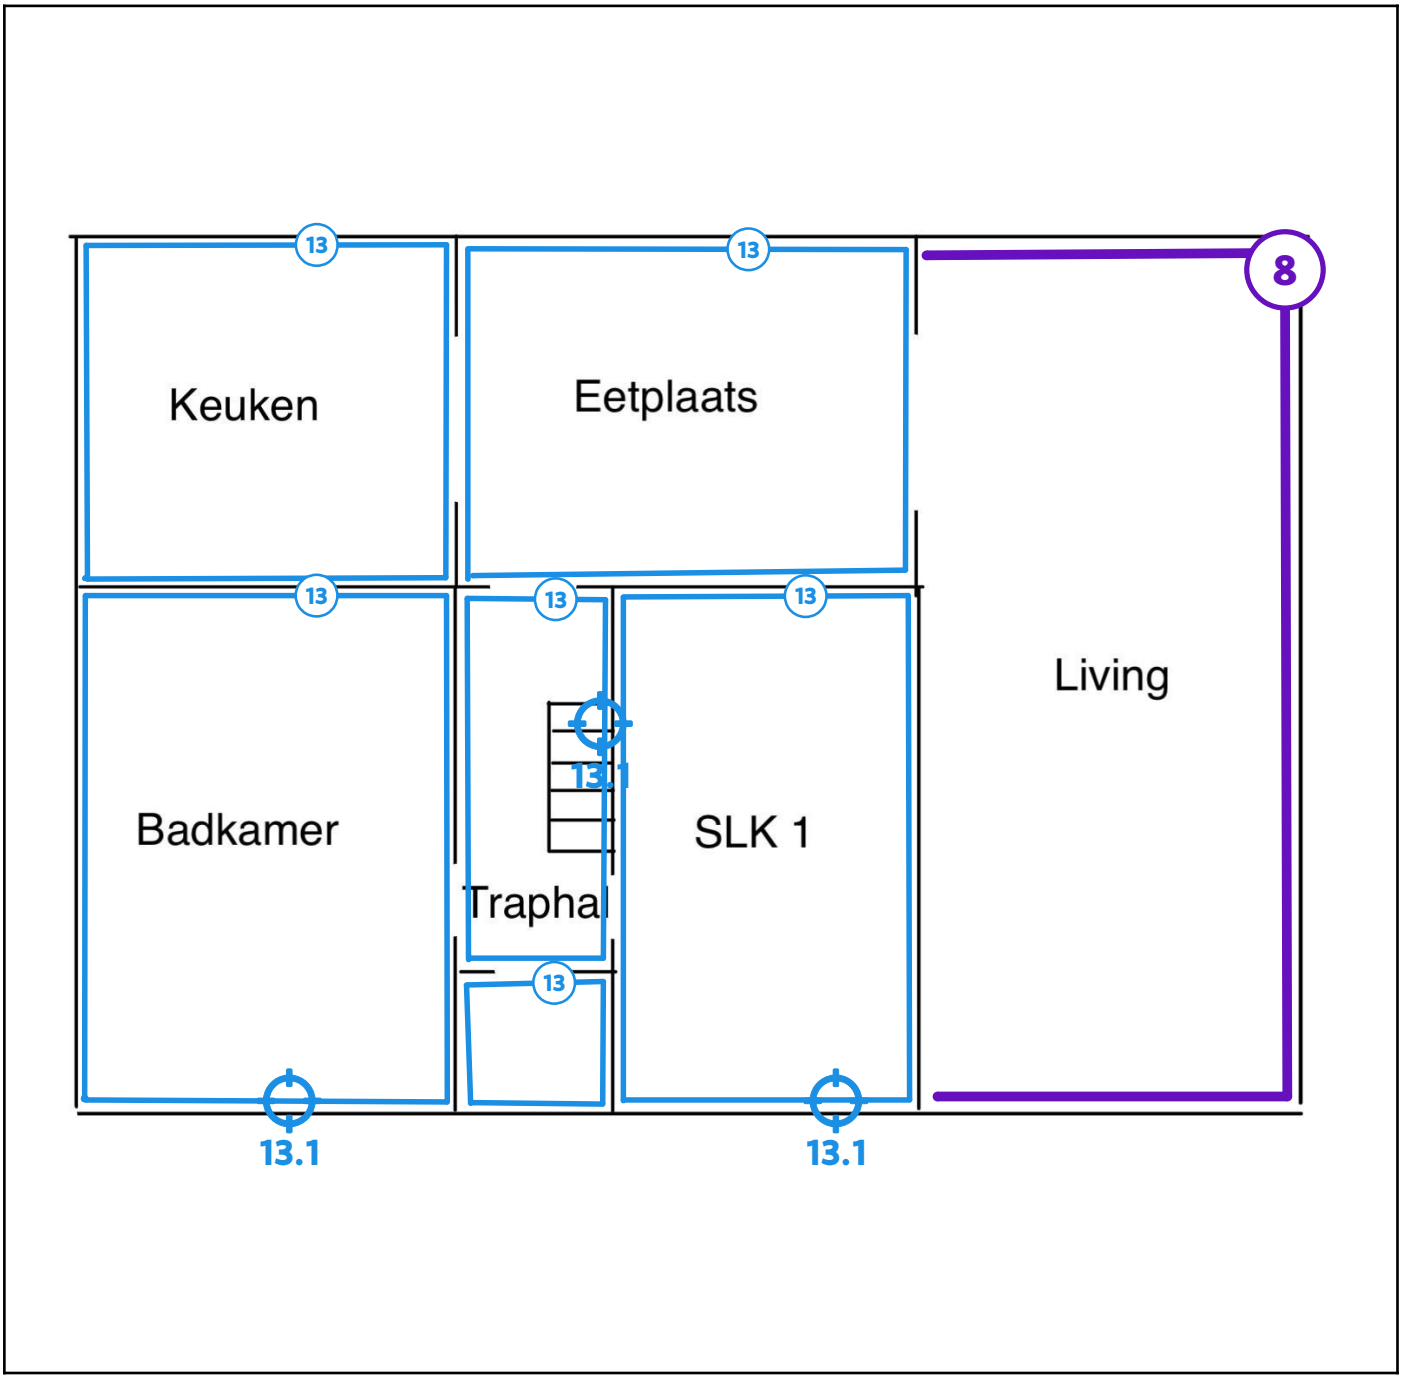
Plan 1.2: Gelijkvloers

Beschrijving	Type	Actie
8. Valse wand(en)/voorzetwand(en) - Gipskarton-Pvc-hout	Advies	-
13. Pleisterwerk wanden	Geen asbest	-
13.1 Code: M01	Mengmonster	-

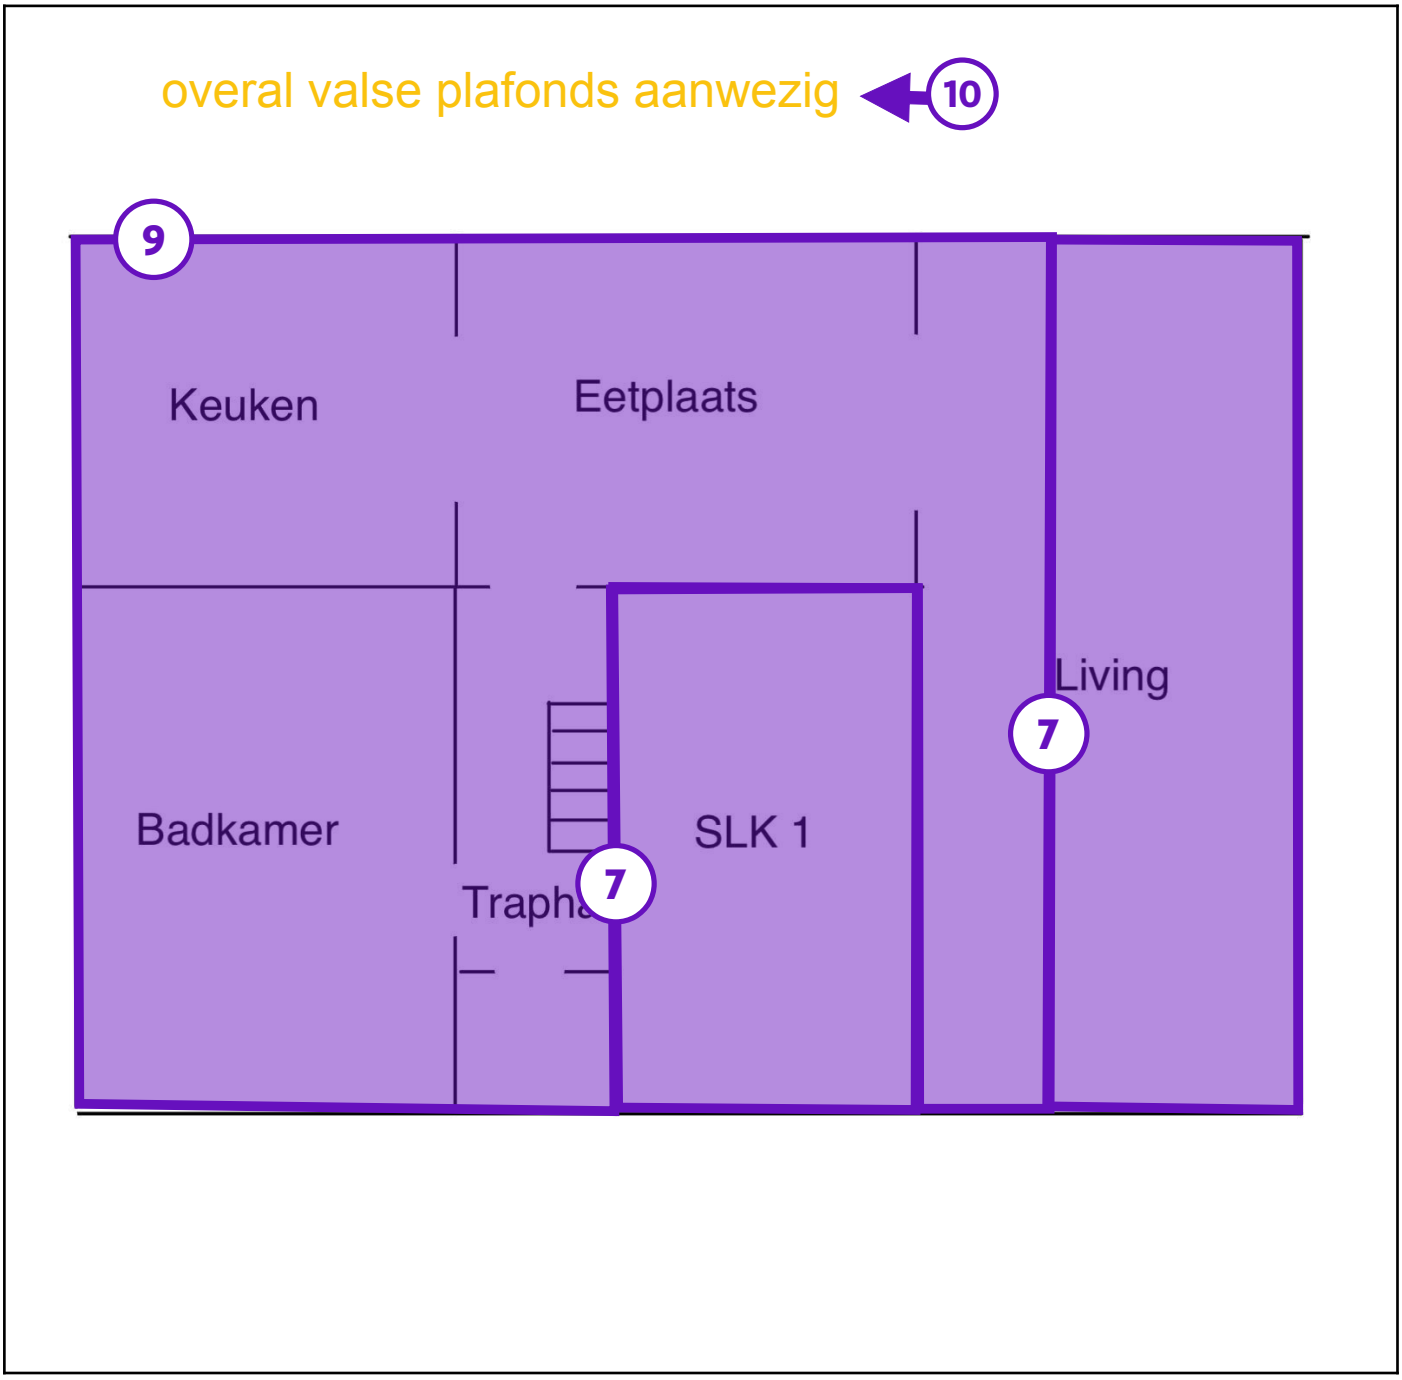
Plan 1.3: Gelijkvloers

Beschrijving	Type	Actie
7. Vloerbekleding - Niet verdacht	Advies	-
9. Tegellijm onder vloertegels	Advies	-
10. Plafondafwerking in gipskarton/hout/pvc	Advies	-

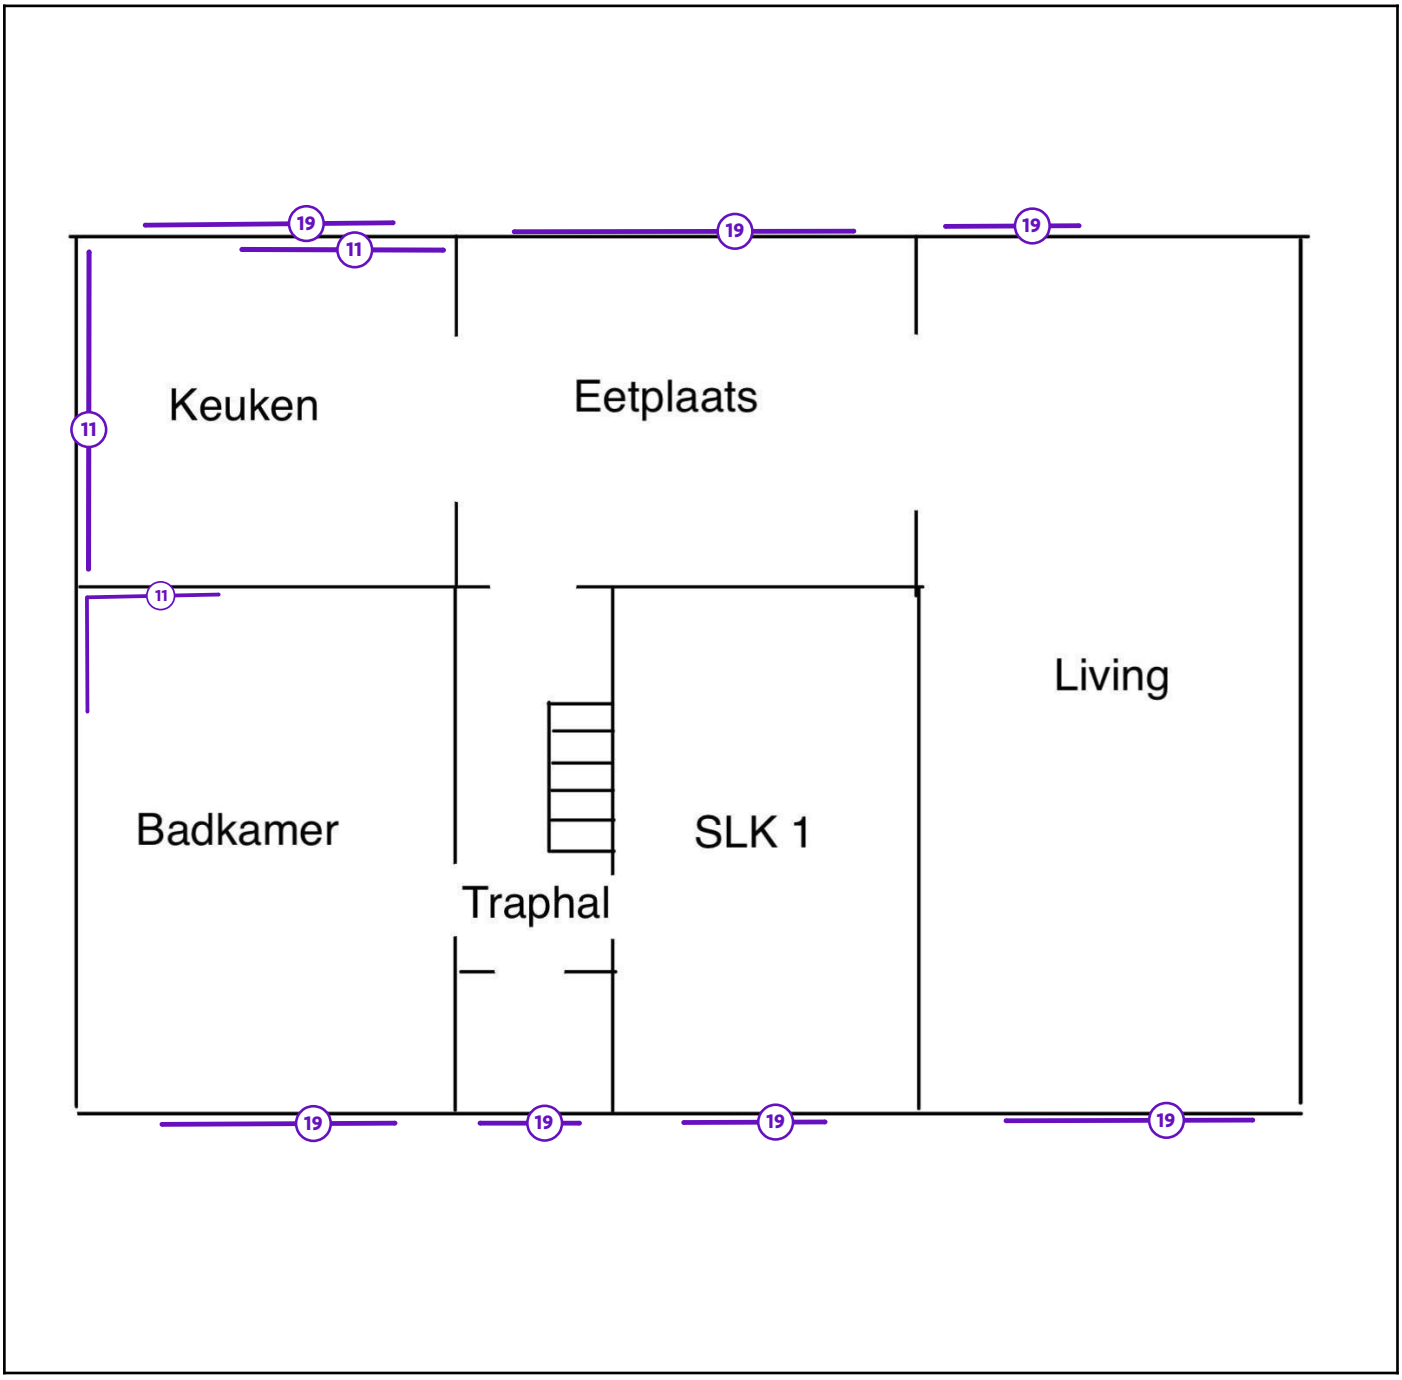
Plan 1.4: Gelijkvloers

Beschrijving	Type	Actie
11. Tegellijm achter wandtegels & plinten	Advies	-
19. Afkitting ramen siliconen	Overige ruimte of materiaal	-

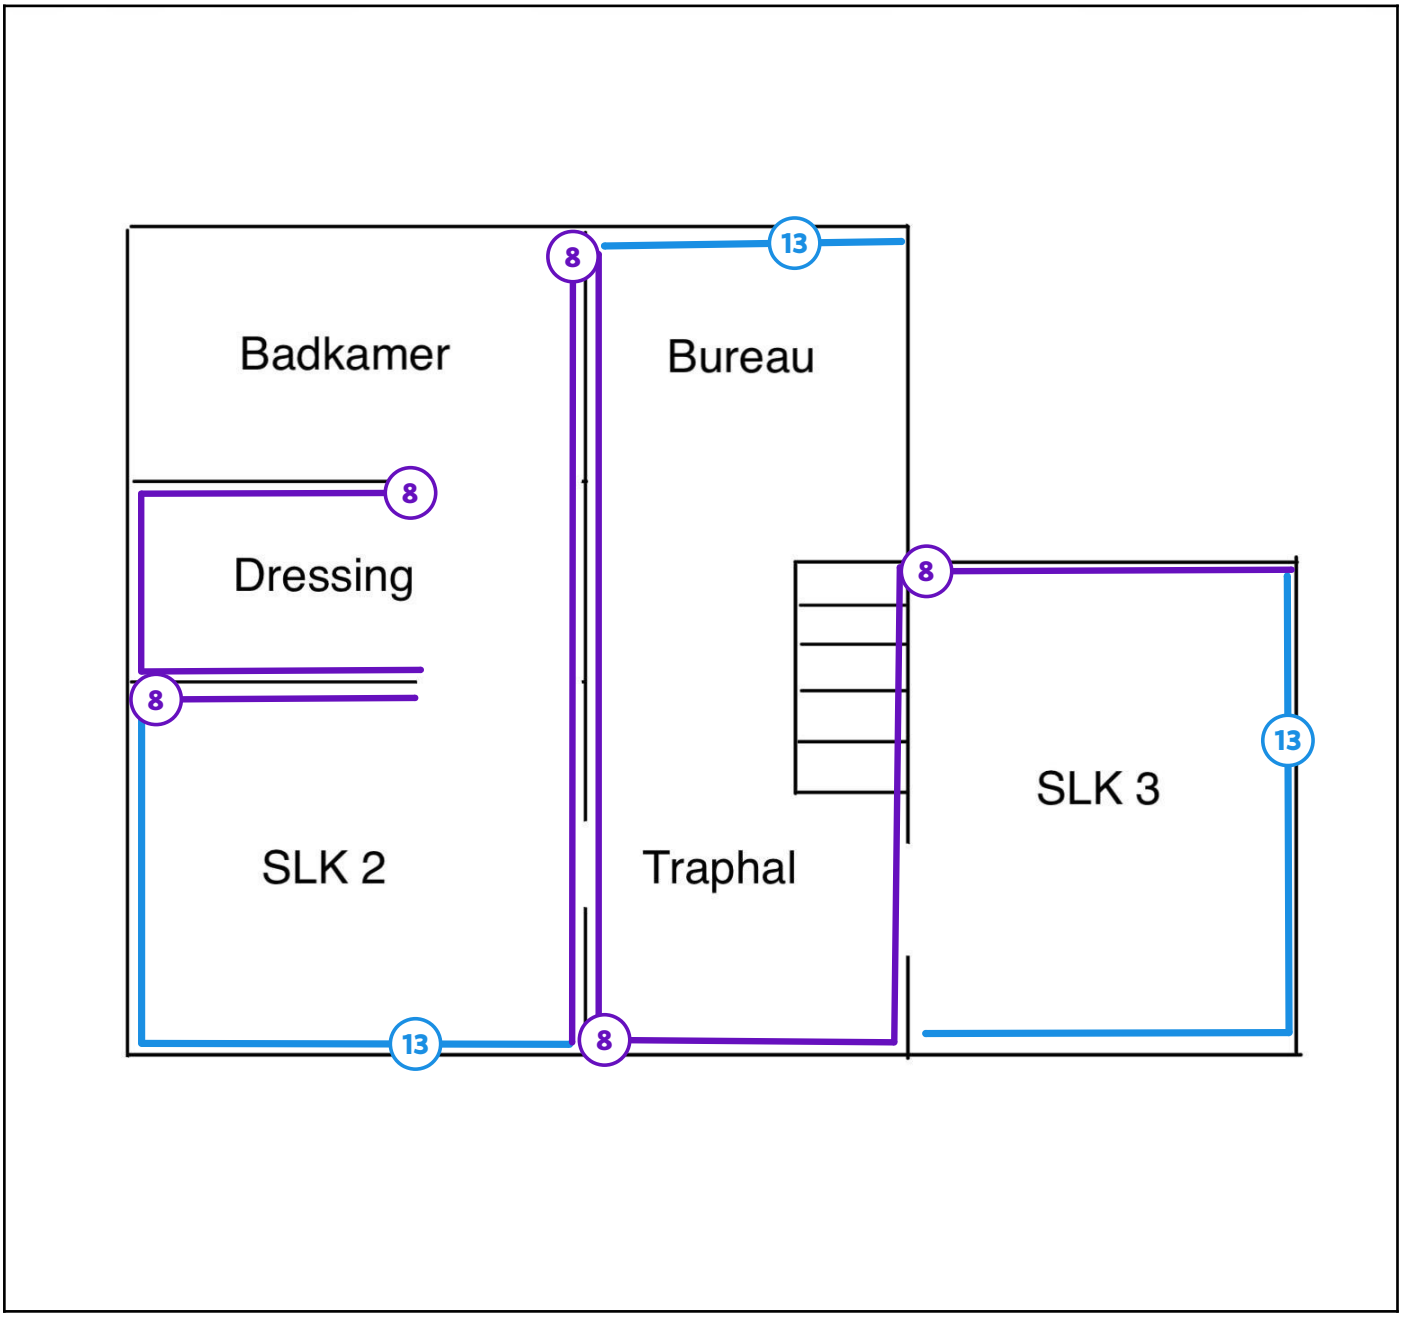
Plan 1.5: Eerste verdieping

Beschrijving	Type	Actie
8. Valse wand(en)/voorzetwand(en) - Gipskarton-Pvc-hout	Advies	-
13. Pleisterwerk wanden	Geen asbest	-

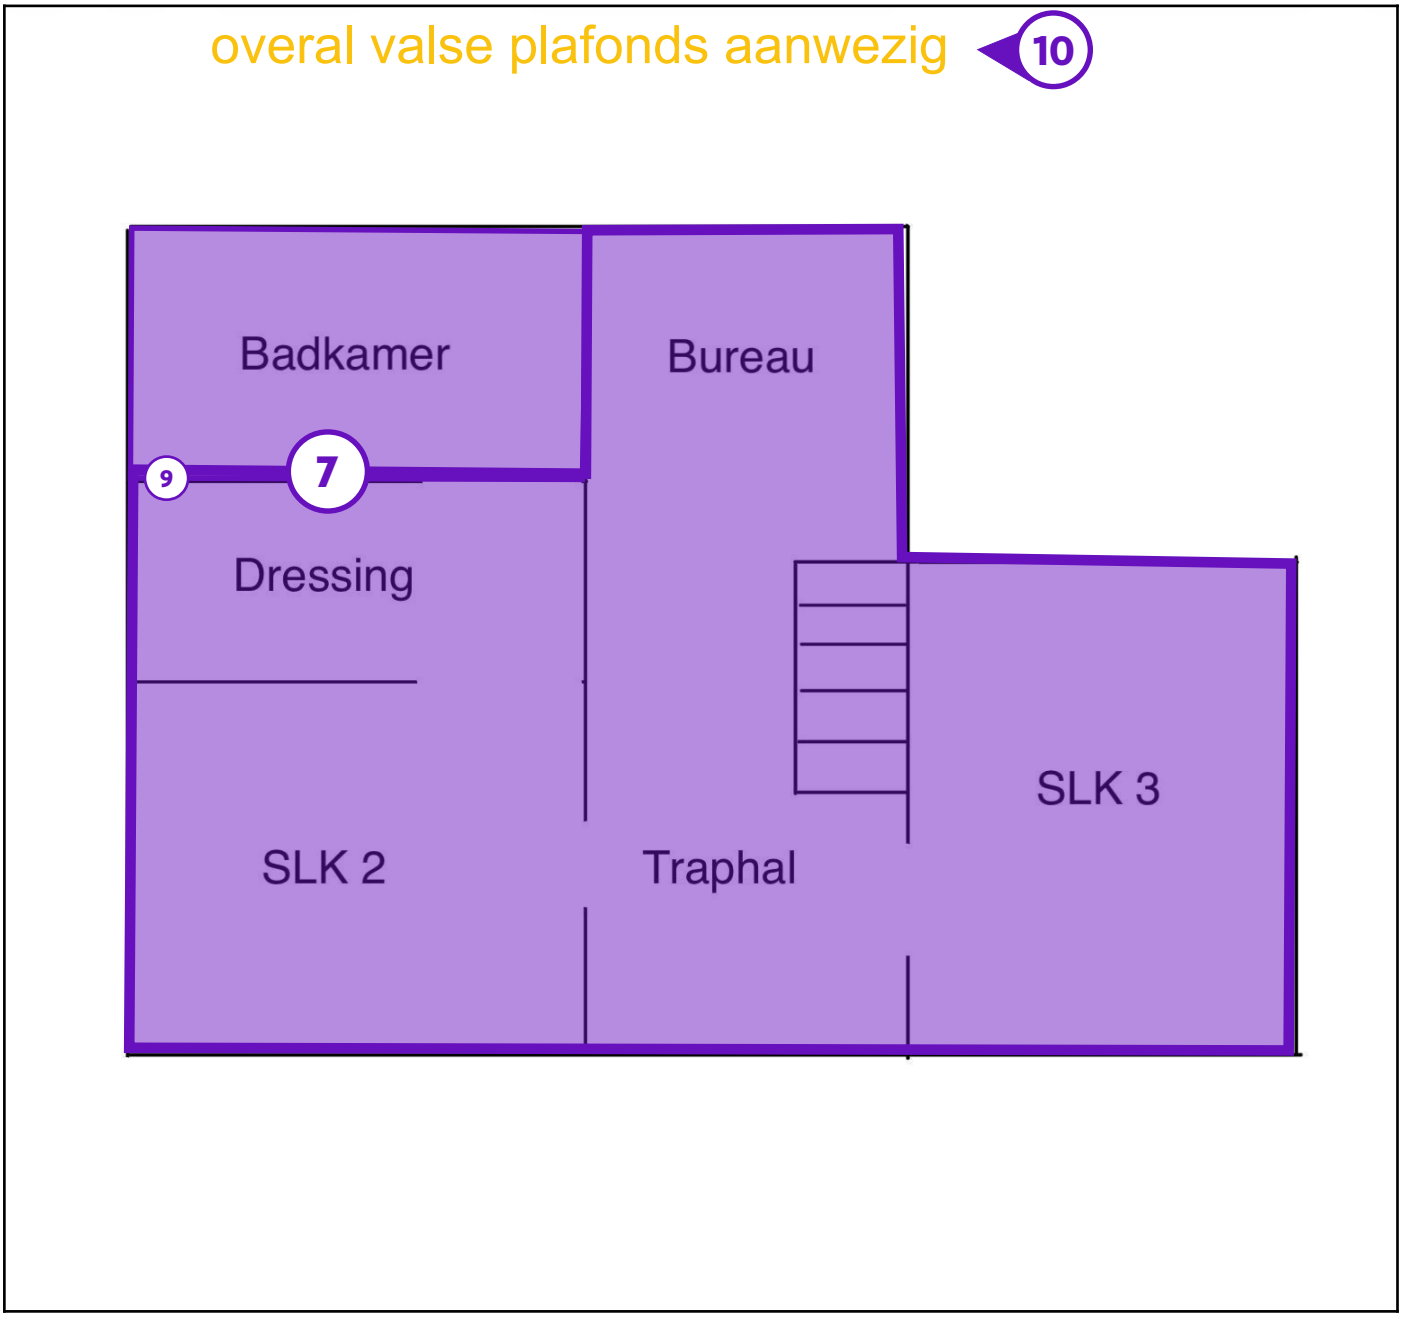
Plan 1.6: Eerste verdieping

Beschrijving	Type	Actie
7. Vloerbekleding - Niet verdacht	Advies	-
9. Tegellijm onder vloertegels	Advies	-
10. Plafondafwerking in gipskarton/hout/pvc	Advies	-

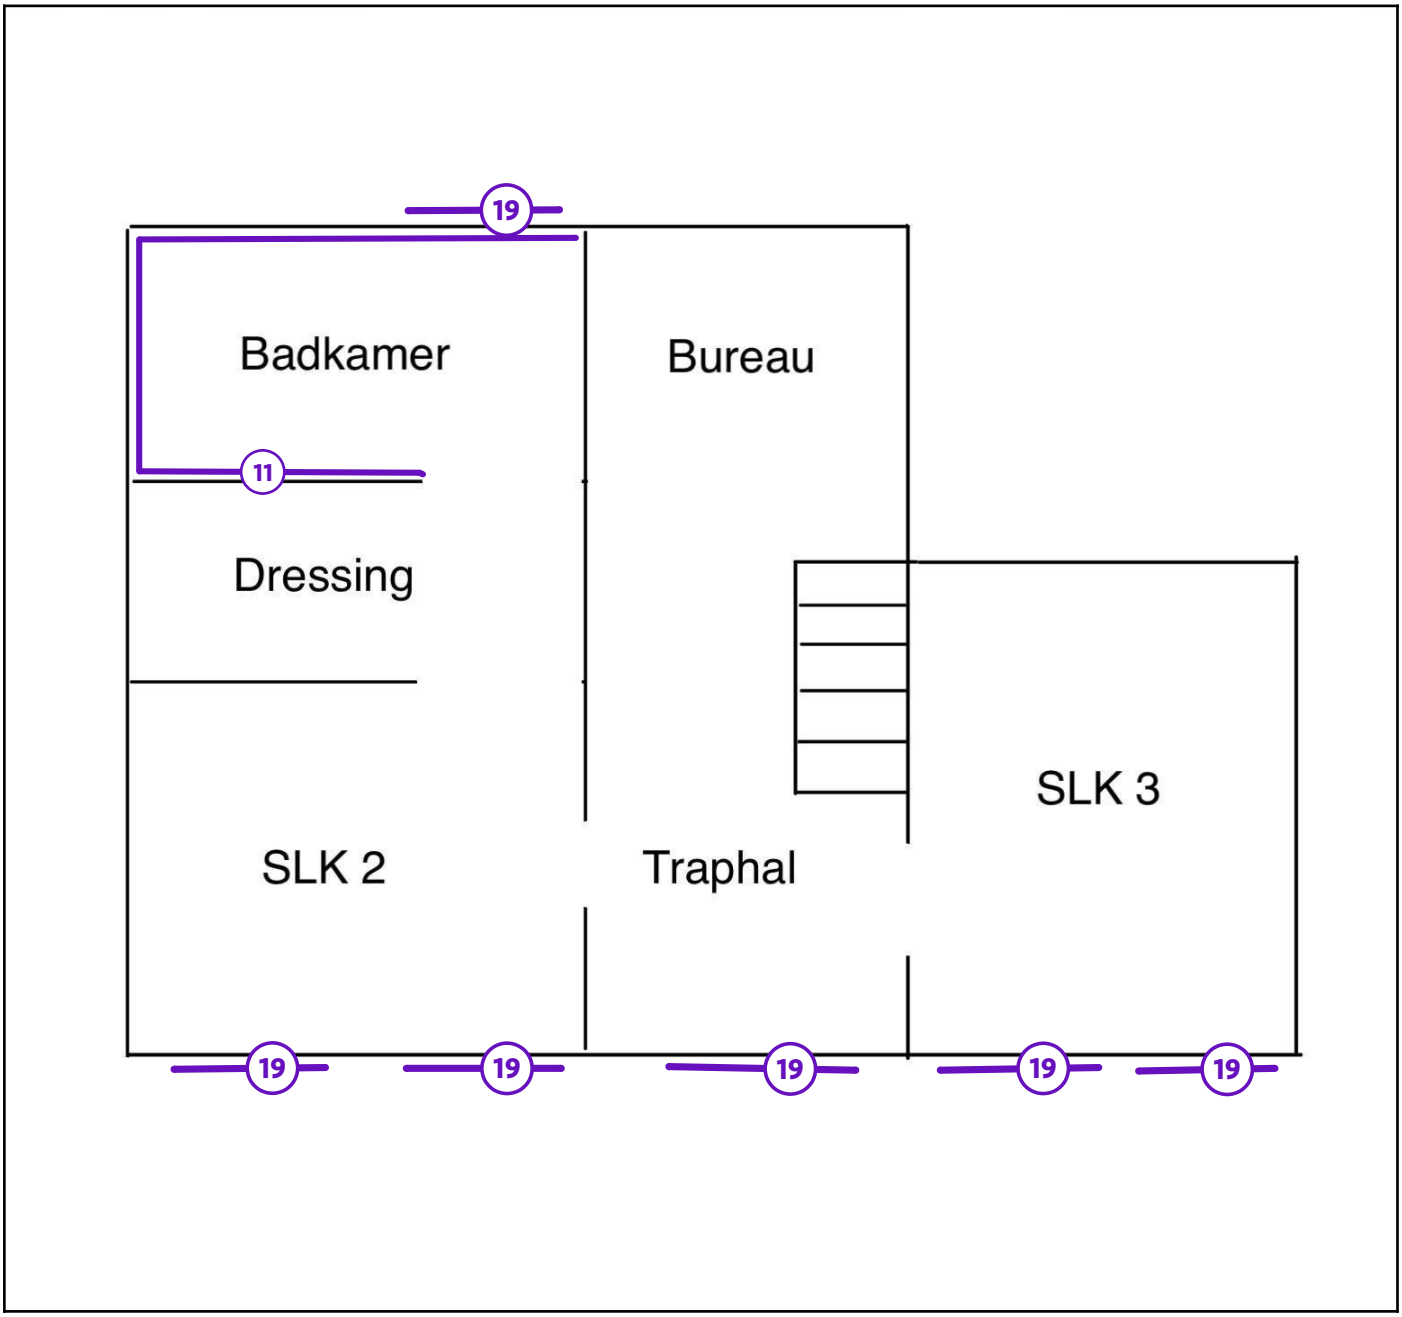
Plan 1.7: Eerste verdieping

Beschrijving	Type	Actie
11. Tegellijm achter wandtegels & plinten	Advies	-
19. Afkitting ramen siliconen	Overige ruimte of materiaal	-

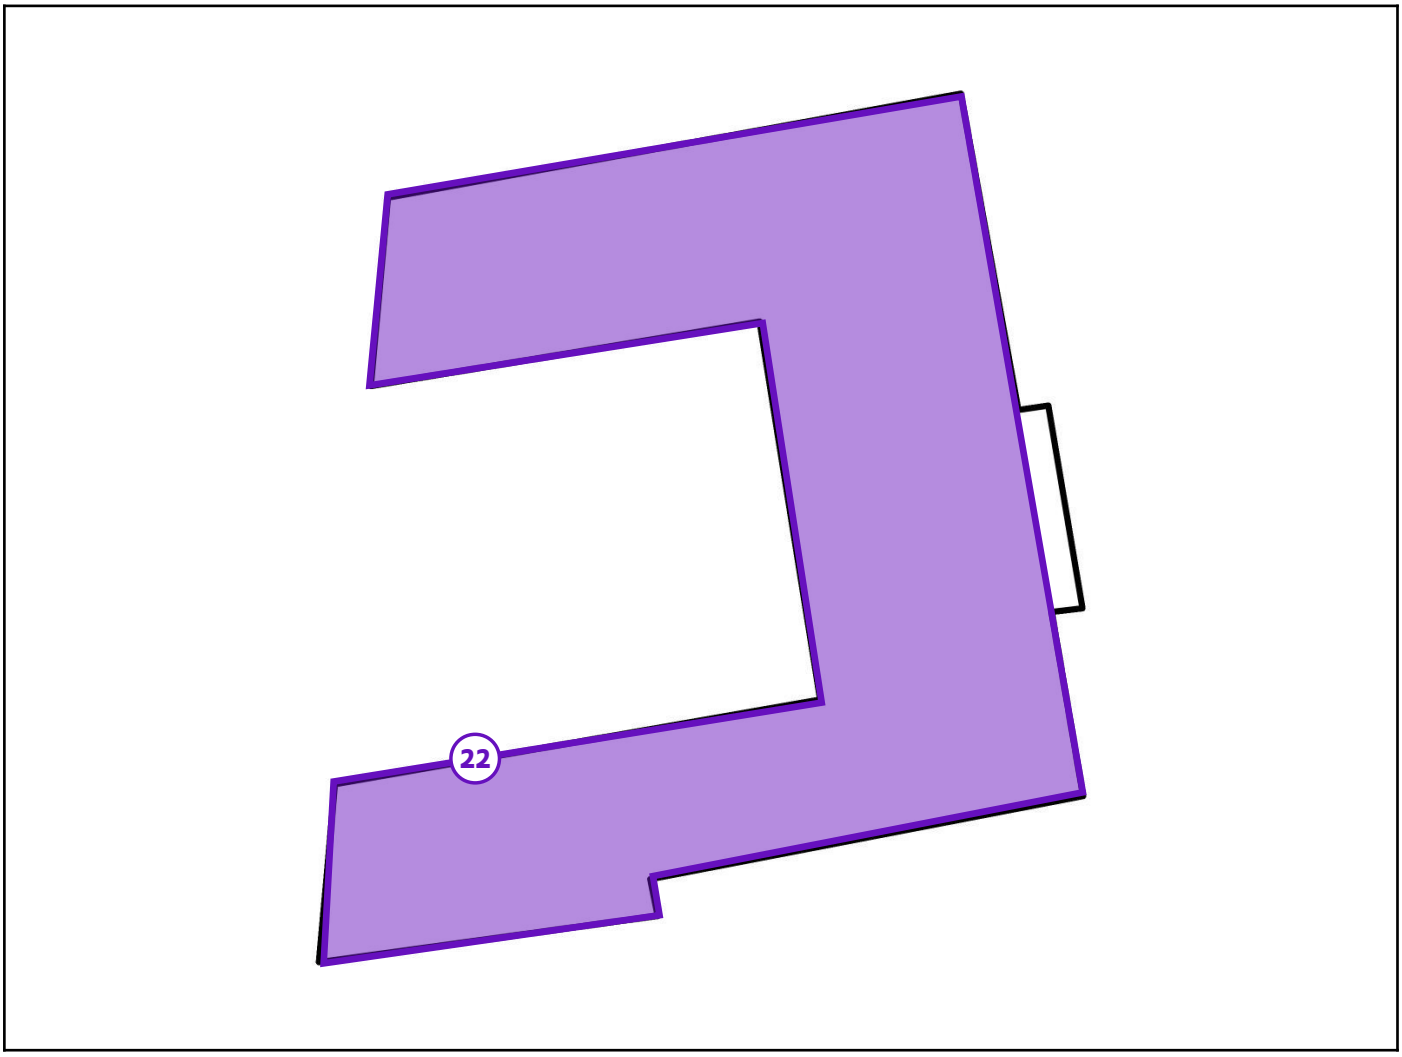
Plan 1.8: Woning plan

Beschrijving	Type	Actie
22. Dakbedekking - niet verdacht	Overige ruimte of materiaal	-

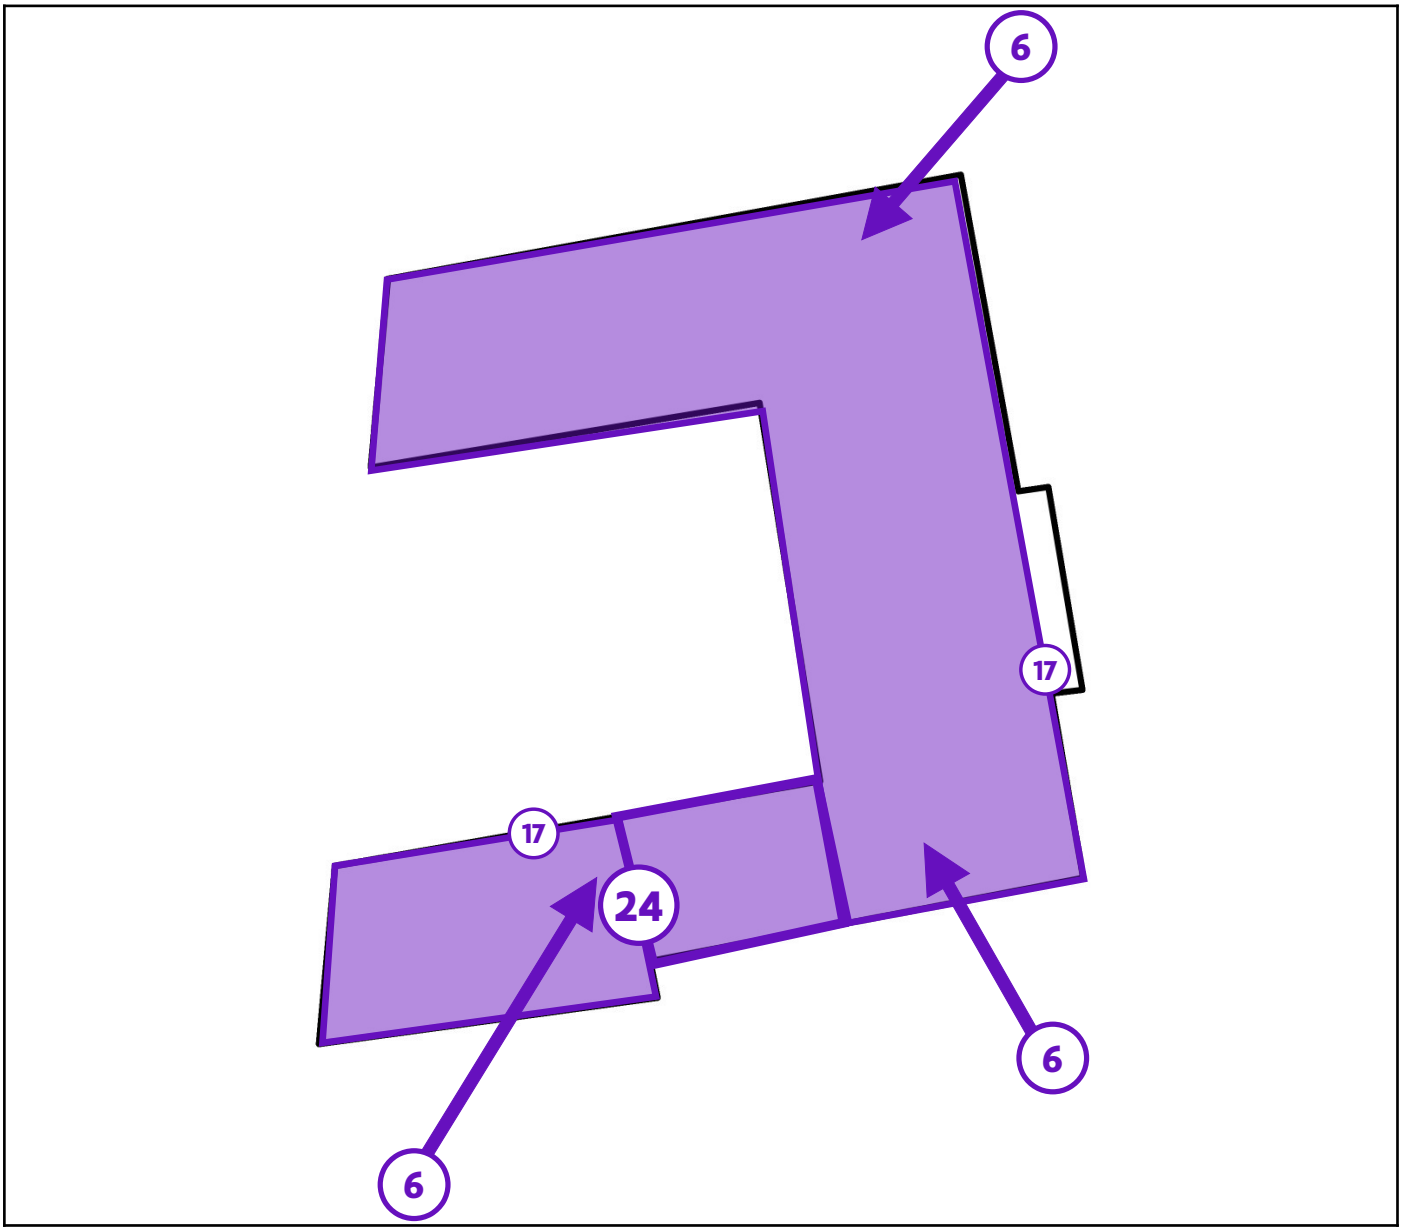
Plan 1.9: Woning plan

Beschrijving	Type	Actie
6. Binnenzijde en bovenzijde van de schouw	Beperking	-
17. Onderdak - niet verdacht	Overige ruimte of materiaal	-
24. Onderdak-niet aanwezig	Overige ruimte of materiaal	-

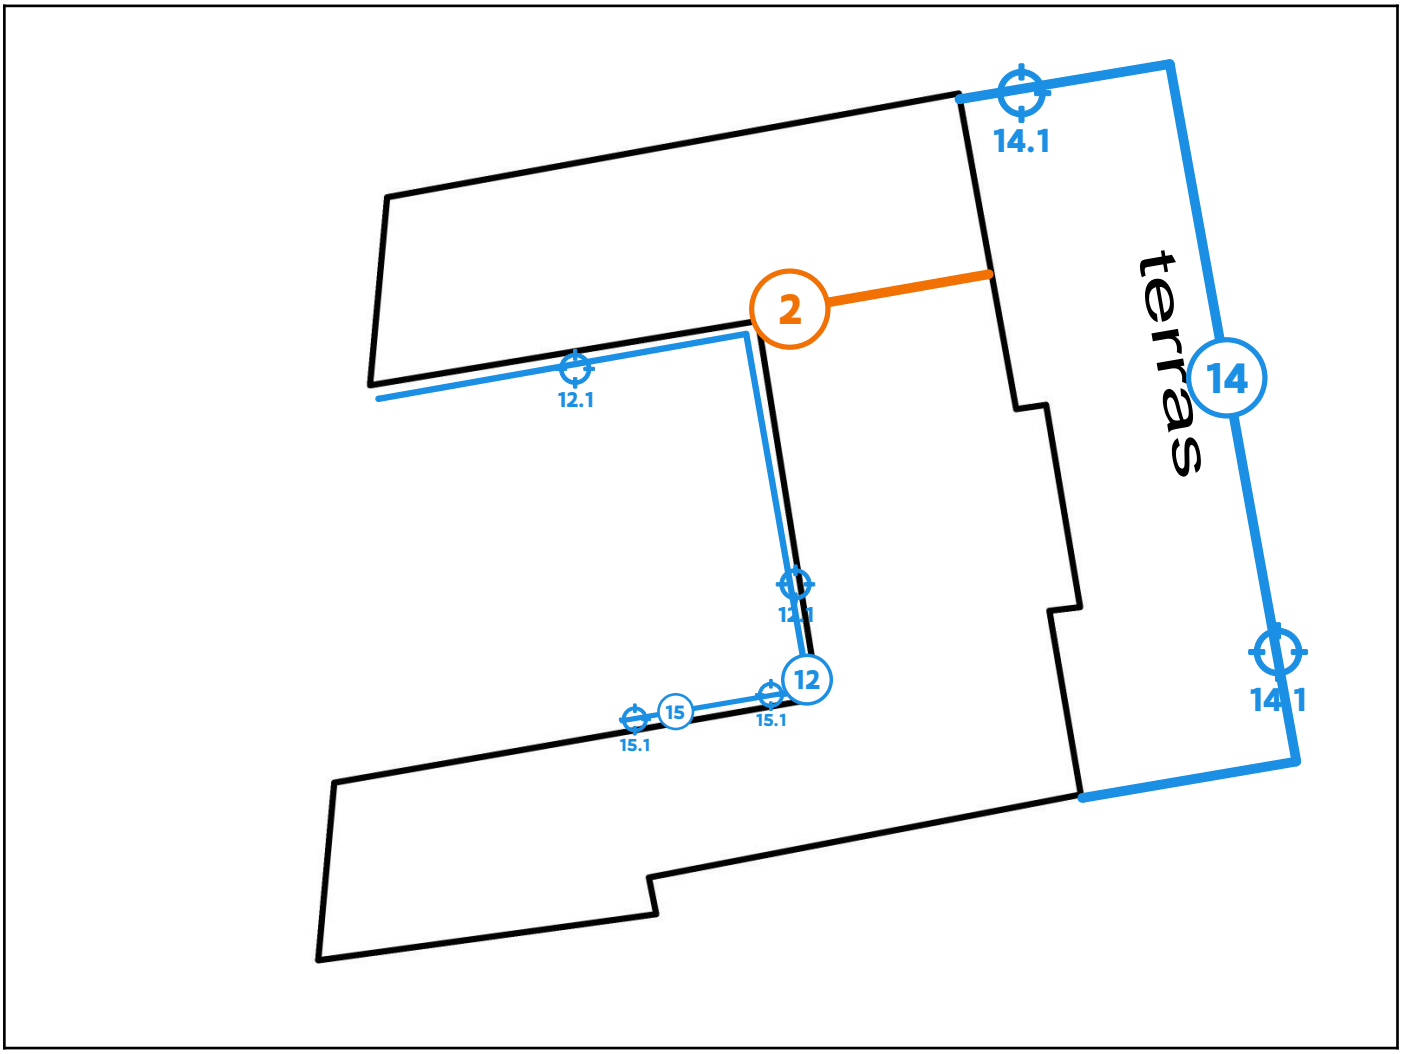
Beschrijving	Type	Actie
2. Cementering buiten	Asbestmateriaal	Verwijderen
12. Cement voegen	Geen asbest	-
12.1 Code: M05	Mengmonster	-
14. Cementering buiten	Geen asbest	-
14.1 Code: M03	Mengmonster	-
15. Cementering buiten	Geen asbest	-
15.1 Code: M02	Mengmonster	-

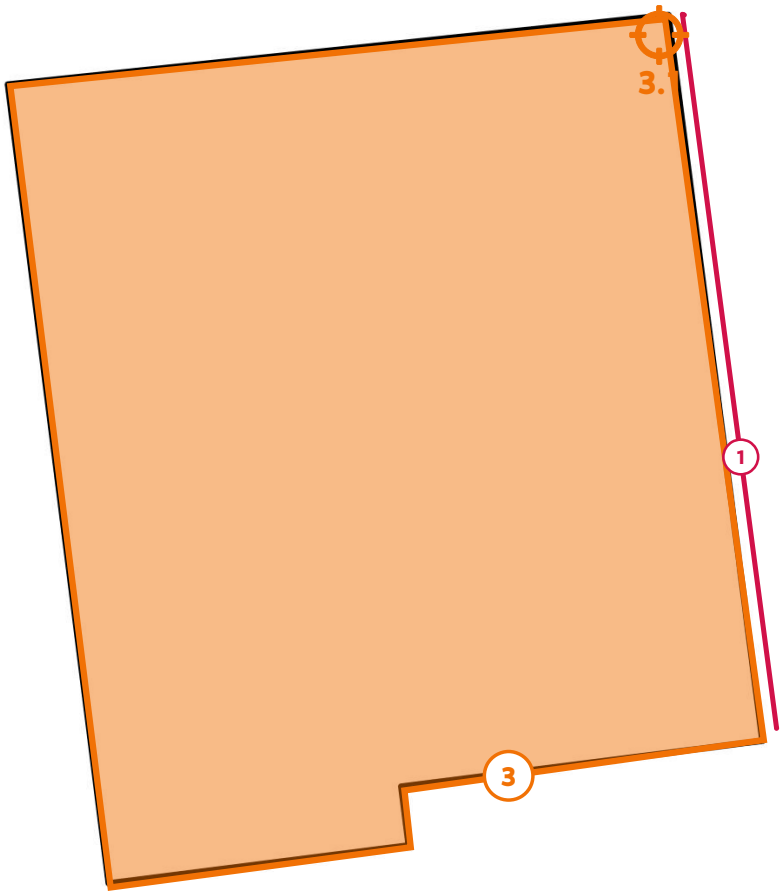
Plan 2.1: Tuinhuis plan

Beschrijving	Type	Actie
1. Dakgoot - Contaminatie	Asbestmateriaal	Dringend verwijderen
3. dakbedekking - golfplaten	Asbestmateriaal	Verwijderen
3.1 Code: M04	Puntmonster	-

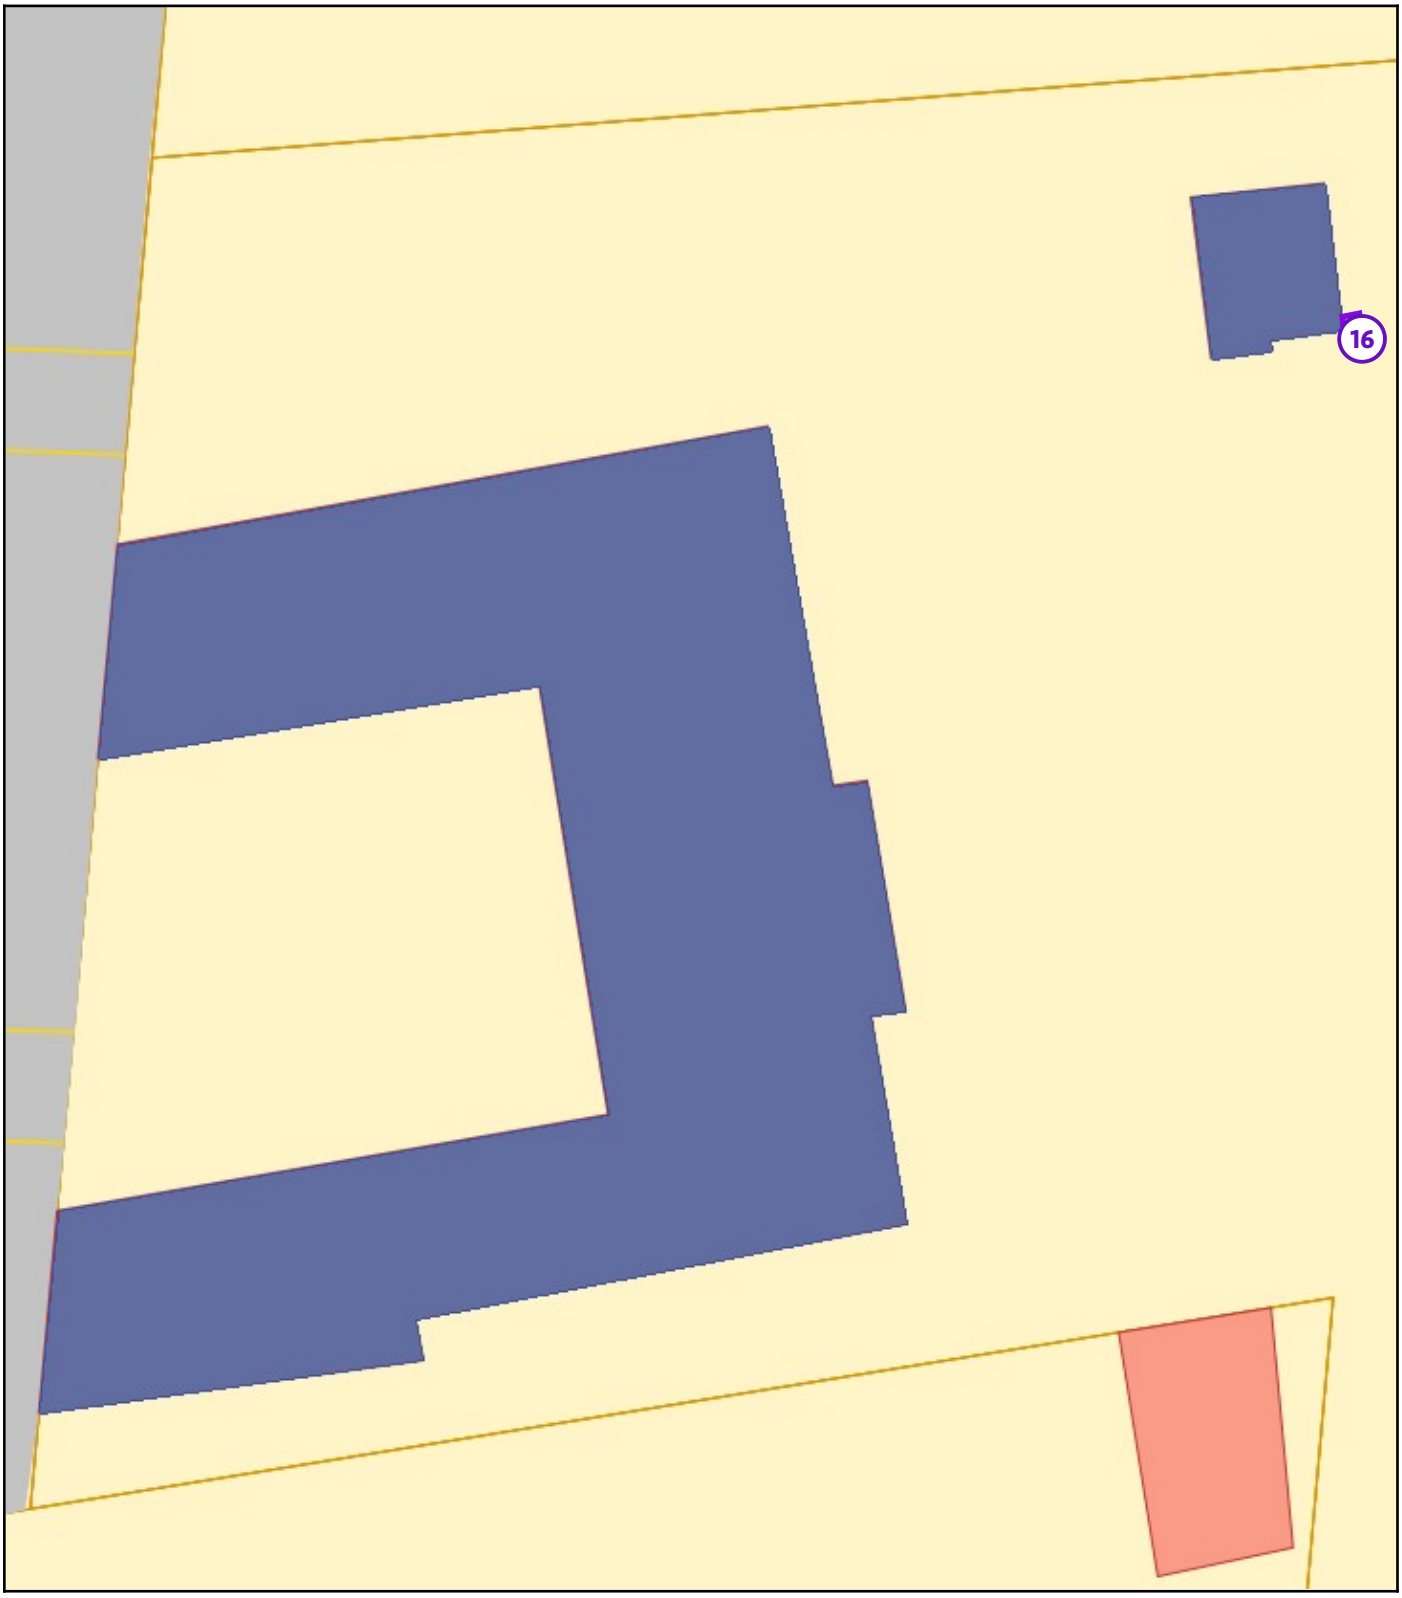
Plan 3.1: Afdruipzones/afvloeizones

16. Afvloeizone tuinhuis	Afdruipzone/afvloeizone	-

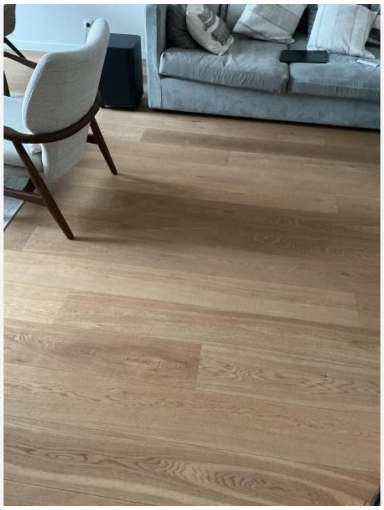
Informatie over een niet-asbestverdacht materiaal

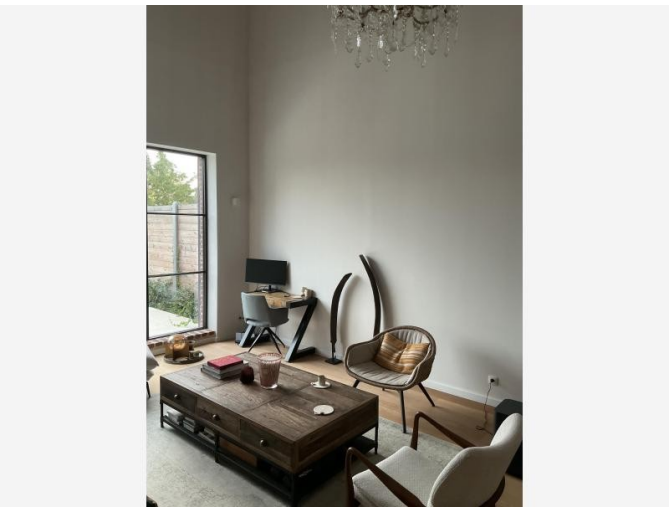
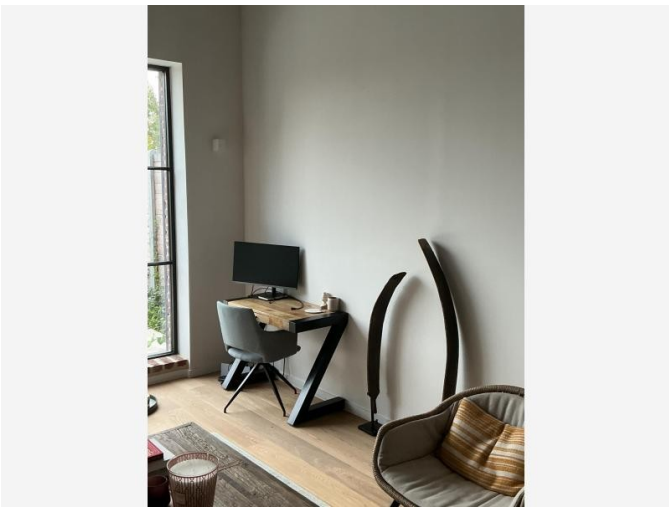
Fiche 8: Valse wand(en)/voorzetwand(en) - Gipskarton-Pvc-hout

Informatie over een niet-asbestverdacht materiaal

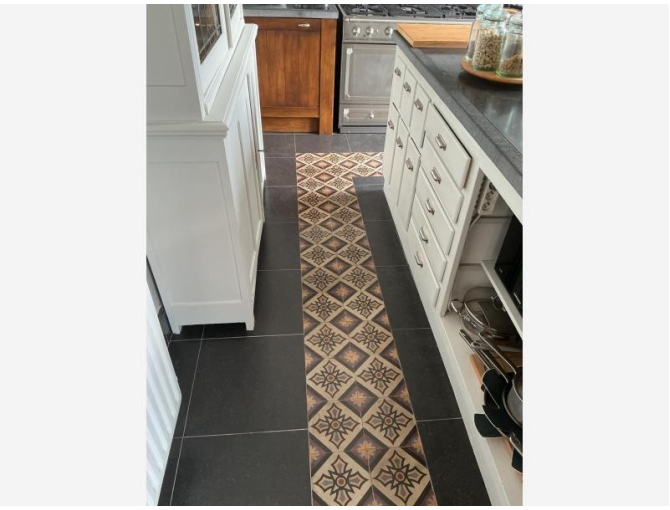
Fiche 9: Tegellijm onder vloertegels

Informatie over een materiaal dat de asbestdeskundige niet kan waarnemen of vaststellen

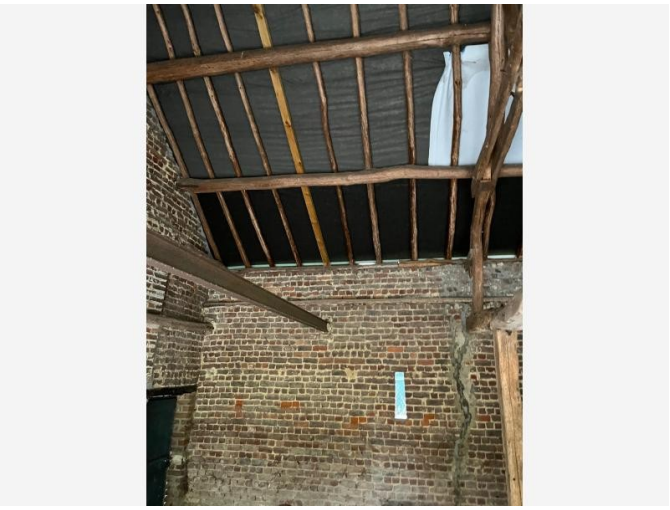
Beschrijving	Notitie	Terug te vinden op plannen
Fiche 17: Onderdak - niet verdacht	De materialen onder de dakbedekking (onderdak,...) zijn niet asbest verdacht. Deze bestaan uit	Plan 1.9: Woning plan
Fiche 18: Leidingisolatie - niet verdacht	De aanwezige leidingisolatie is niet asbest verdacht. Deze bestaat uit	Plan 1.1: Kelder
Fiche 19: Afkitting ramen siliconen	De afkitting van de ramen bestaat uit siliconen. Dit is niet asbestverdacht. Het betreft de afkitting tussen ramen en profielen en tussen profielen en muren	Plan 1.4: Gelijkvloers Plan 1.7: Eerste verdieping
Fiche 20: Niet-asbestverdachte stookketel	De volgende materialen aan onderdelen van een centrale verwarming werden vastgesteld als niet-asbestverdacht, nl stookketel De stookketel heeft als bouwjaar 2007	Plan 1.1: Kelder
Fiche 21: Rookgaskanalen - niet verdacht	-	Plan 1.1: Kelder
Fiche 22: Dakbedekking - niet verdacht		Plan 1.8: Woning plan
