Asbestinventarisattest

Vijverstraat 67, 3040 Huldenberg

Attestnummer : **20260929-000215.000**
Uitgegeven op : **29.09.2026**
Geldig tot : **29.09.2031**

Niet-asbestveilig

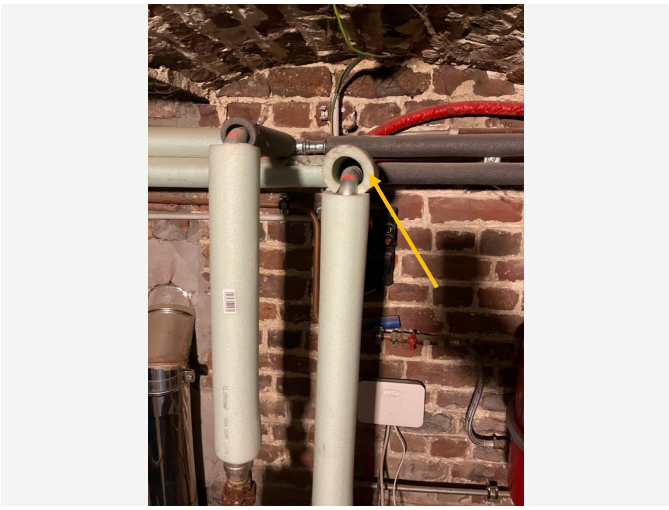
Beschrijving	Notitie	Terug te vinden op plannen
Fiche 17: Onderdak - niet verdacht	De materialen onder de dakbedekking (onderdak,...) zijn niet asbest verdacht. Deze bestaan uit	Plan 1.9: Woning plan
Fiche 18: Leidingisolatie - niet verdacht	De aanwezige leidingisolatie is niet asbest verdacht. Deze bestaat uit	Plan 1.1: Kelder
Fiche 19: Afkitting ramen siliconen	De afkitting van de ramen bestaat uit siliconen. Dit is niet asbestverdacht. Het betreft de afkitting tussen ramen en profielen en tussen profielen en muren	Plan 1.4: Gelijkvloers Plan 1.7: Eerste verdieping
Fiche 20: Niet-asbestverdachte stookketel	De volgende materialen aan onderdelen van een centrale verwarming werden vastgesteld als niet-asbestverdacht, nl stookketel De stookketel heeft als bouwjaar 2007	Plan 1.1: Kelder
Fiche 21: Rookgaskanalen - niet verdacht	-	Plan 1.1: Kelder
Fiche 22: Dakbedekking - niet verdacht		Plan 1.8: Woning plan
