Asbestinventarisattest

Zwartemolenstraat 17, 9240 Zele

Attestnummer : **20261016-000167.000**
Uitgegeven op : **16.10.2026**
Geldig tot : **16.10.2036**

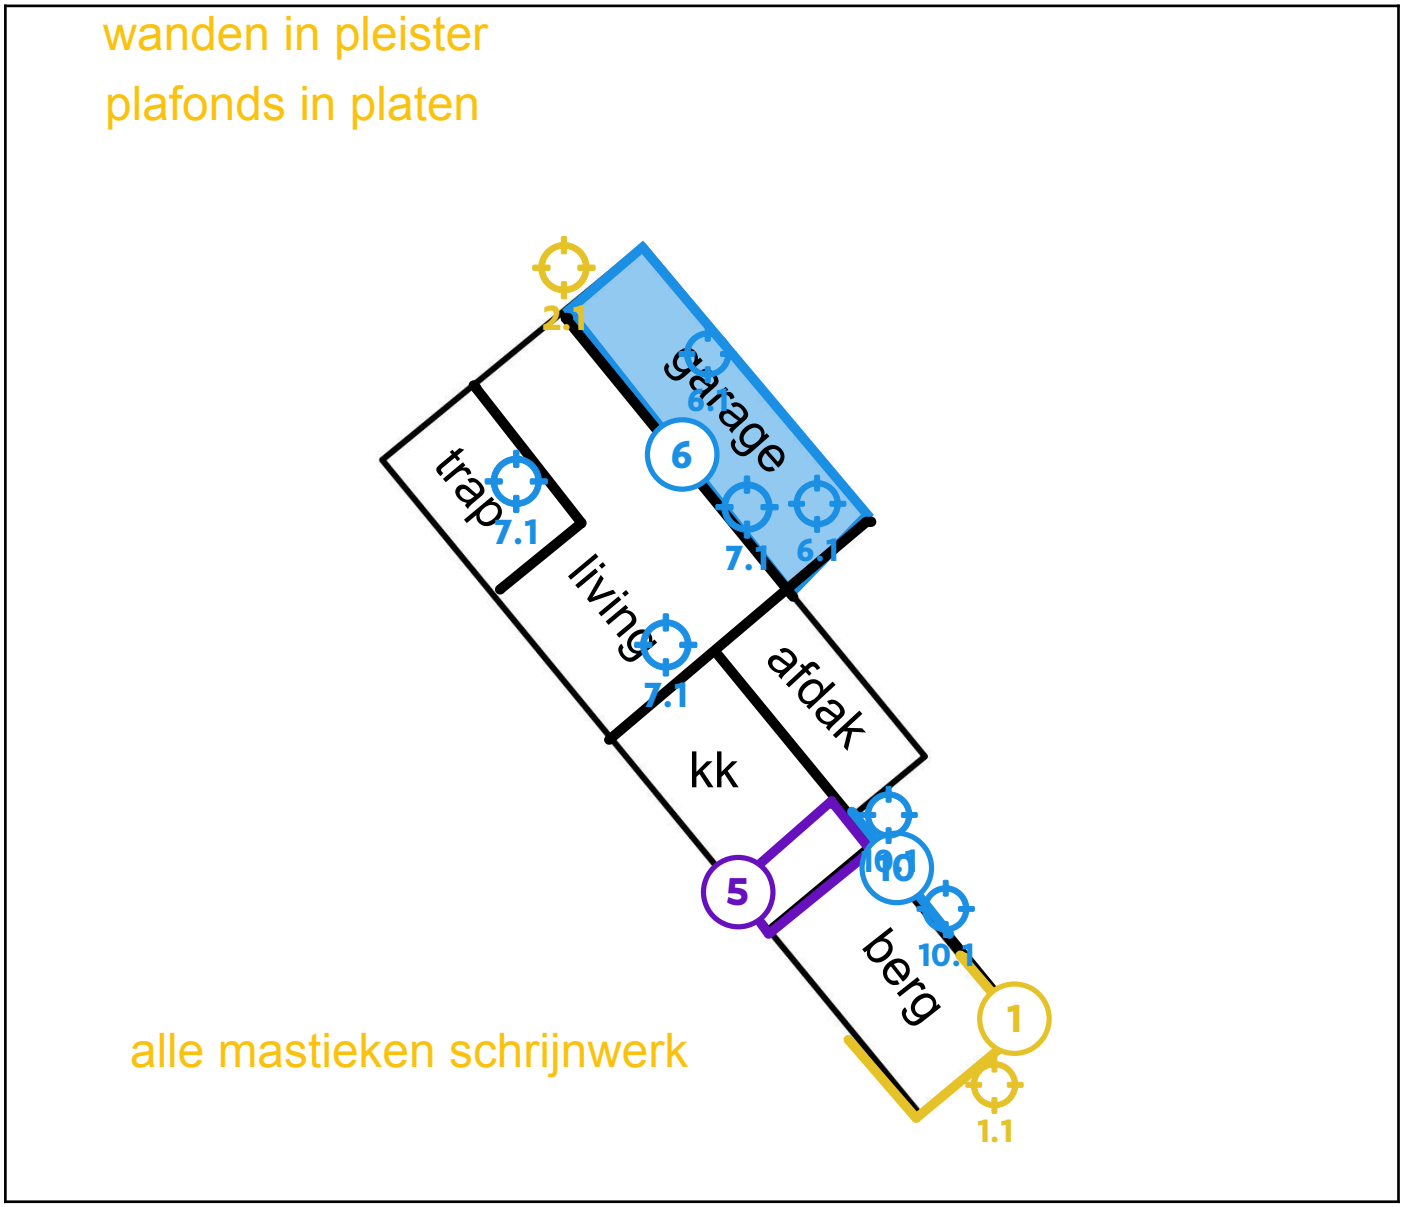
Plan 1.1: Hoofdgebouw plan gvl

Beschrijving	Type	Actie
1. Asbest lambrisering	Asbestmateriaal	Zorgvuldig beheren
1.1 Code: Mm6	Puntmonster	-
2. mastiek schrijnwerk: verdachte kit	Asbestmateriaal	Zorgvuldig beheren
2.1 Code: Mm5	Puntmonster	-
4. 21. Plafond type: Plaatmateriaal	Advies	-

5. 6. faiancelijm achter tegels	Advies	-
6. 2. pleisterwerk plafond	Geen asbest	-
6.1 Code: mm02	Mengmonster	-
7. 1. pleisterwerk wanden	Geen asbest	-
7.1 Code: mm01	Mengmonster	-
10. 93. crepi gevel	Geen asbest	-
10.1 Code: Mm4	Mengmonster	-

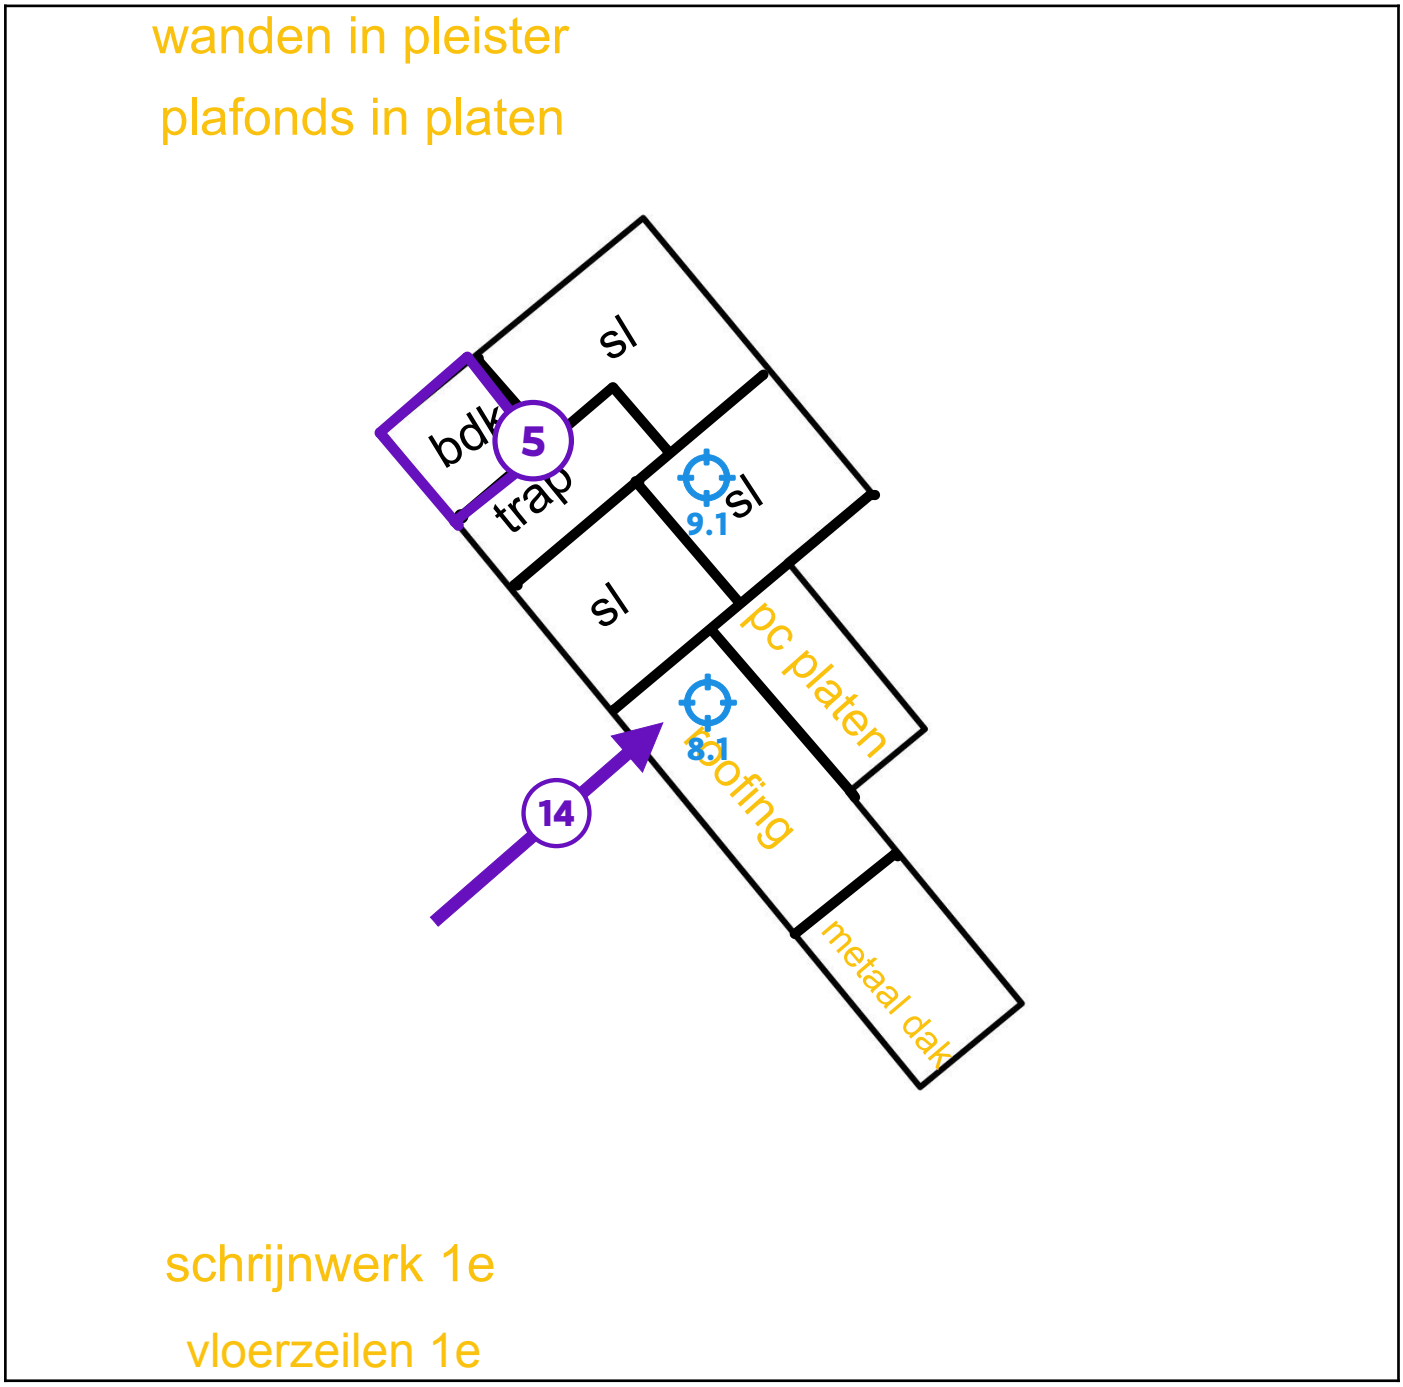
Plan 1.2: Hoofdgebouw plan 1e

Beschrijving	Type	Actie
2. mastiek schrijnwerk: verdachte kit	Asbestmateriaal	Zorgvuldig beheren
4. 21. Plafond type: Plaatmateriaal	Advies	-
5. 6. faiancelijm achter tegels	Advies	-

7. 1. pleisterwerk wanden	Geen asbest	-
8. 9. roofing dak	Geen asbest	-
8.1 Code: Mm3	Puntmonster	-
9. Vloerzeil	Geen asbest	-
9.1 Code: Mm7	Puntmonster	-
11. 3. Dak type: niet asbest verdacht	Overige ruimte of materiaal	-
14. 32. schouw type; niet asbest verdacht	Overige ruimte of materiaal	-

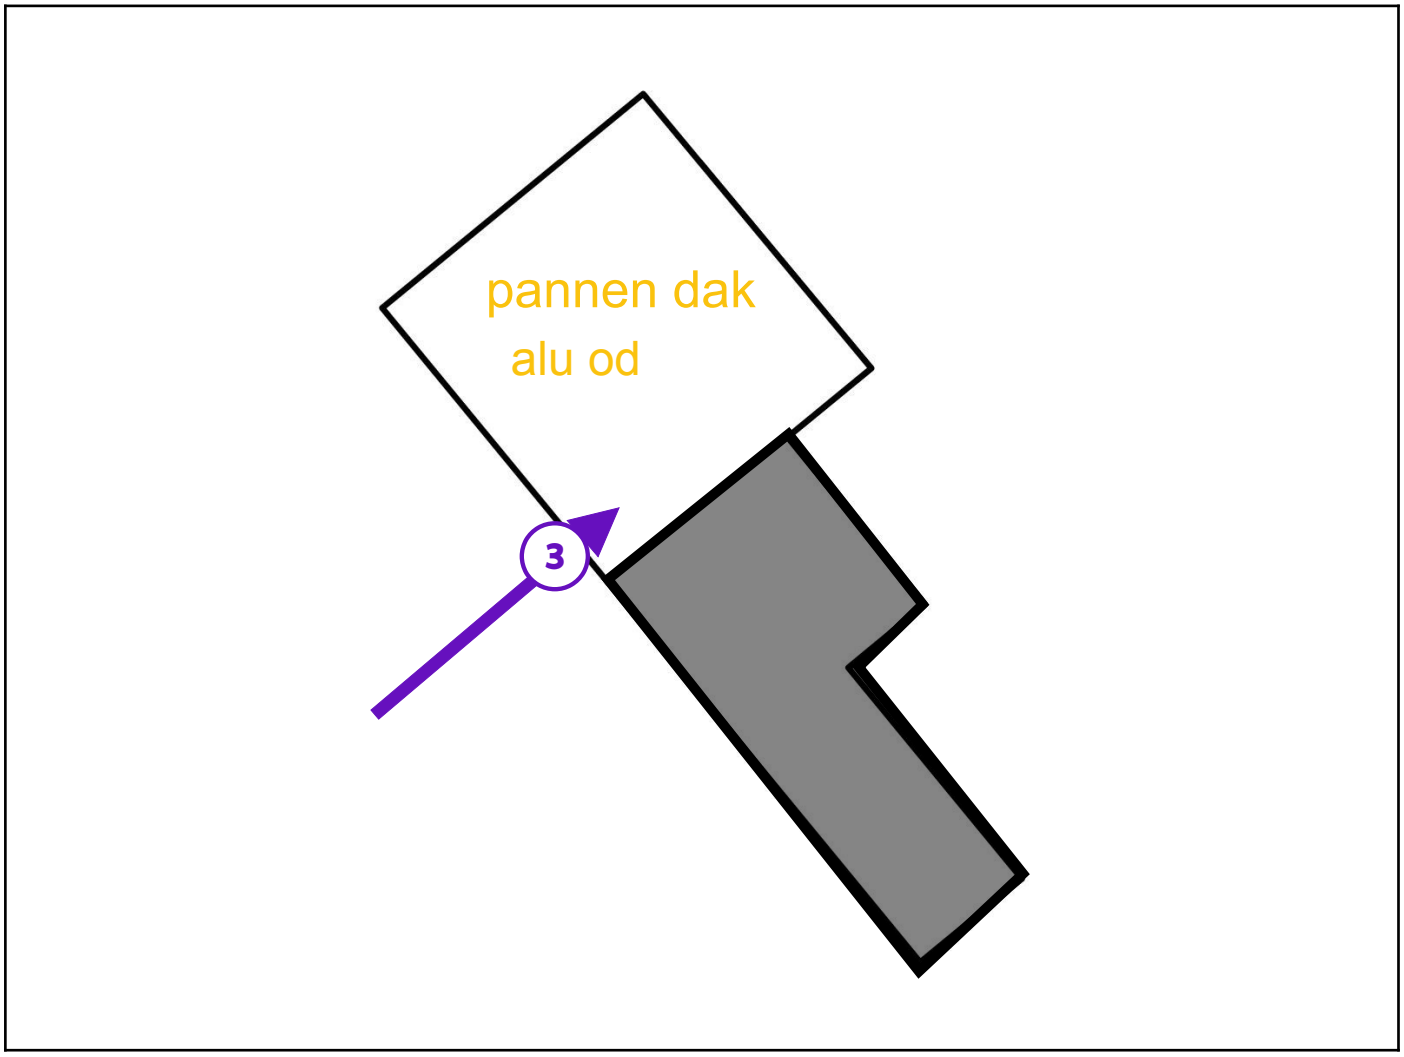
Plan 1.3: Hoofdgebouw plan dak

Beschrijving	Type	Actie
3. 31. Binnenkant schouw	Beperking	-
11. 3. Dak type: niet asbest verdacht	Overige ruimte of materiaal	-
13. 92. Onderdak type: niet asbest verdacht	Overige ruimte of materiaal	-

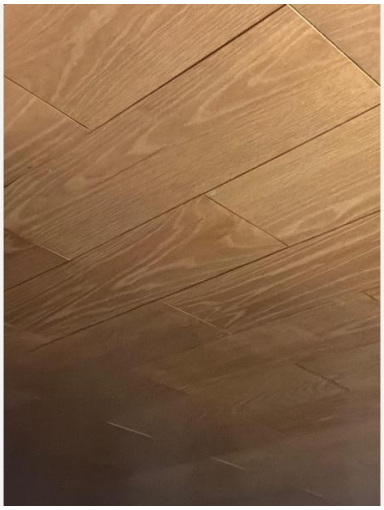
Fiche 4: 21. Plafond type: Plaatmateriaal

Dit type plafond is niet asbest verdacht. Er kan echter geen uitspraak gedaan worden over de achterligende delen. Hier kunnen zich mogelijk nog verdacht materialen bevinden.

Basis voor advies	De asbestdeskundige beoordeelt het materiaal als niet-asbestverdacht.

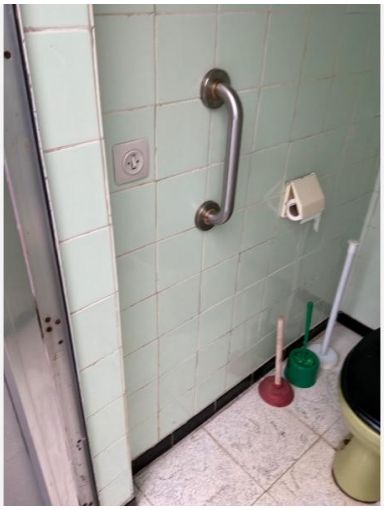
Fiche 5: 6. faiancelijm achter tegels

Mogelijk bevinden zich achter deze tegels verdachte lijmen. Bij werken aan de tegels is een aanvullend onderzoek aangewezen om de aard van de lijmen te bepalen.

Basis voor advies	Beoordeling op basis van expertise, zonder een vaststelling door de asbestdeskundige.

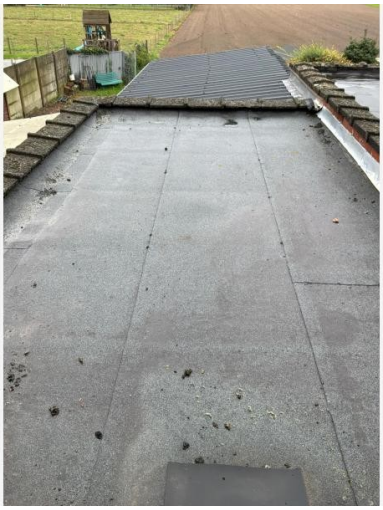
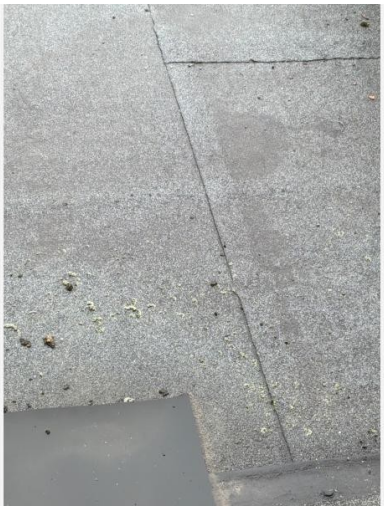
Fiche 8: 9. roofing dak

Geen asbest

#	Type	Referentie	Resultaat
8.1	Puntmonster	Mm3	Geen asbest

Beschrijving	9. roofing dak
Omgeving	Buiten
Primaire drager	Plat dak
Bindmiddel van materiaal	Bitumen (roofing, teer, asfalt)
Gebondenheid op basis van bindmiddel	Hecht
Hoeveelheid (oppervlakte - aantal)	• 30,00 m^2 - 1 stuk
Totale oppervlakte	30,00 m^2
Identificatiemethode	Een monstername door de asbestdeskundige met laboanalyse door een asbestlabo.
Destructieve handeling voor identificatie	Nee
Opmerking	GEschatte heoveelheid. Er kan enkel een uitspraak gedaan worden over de bovenste laag. Mogelijks bevinden er zich nog enkele lagen onder de toplaag.
