Asbestinventarisattest

Veldstraat 37, 2840 Rumst

Attestnummer : **20261008-000073.000**
Uitgegeven op : **08.10.2026**
Geldig tot : **08.10.2031**

Niet-asbestveilig

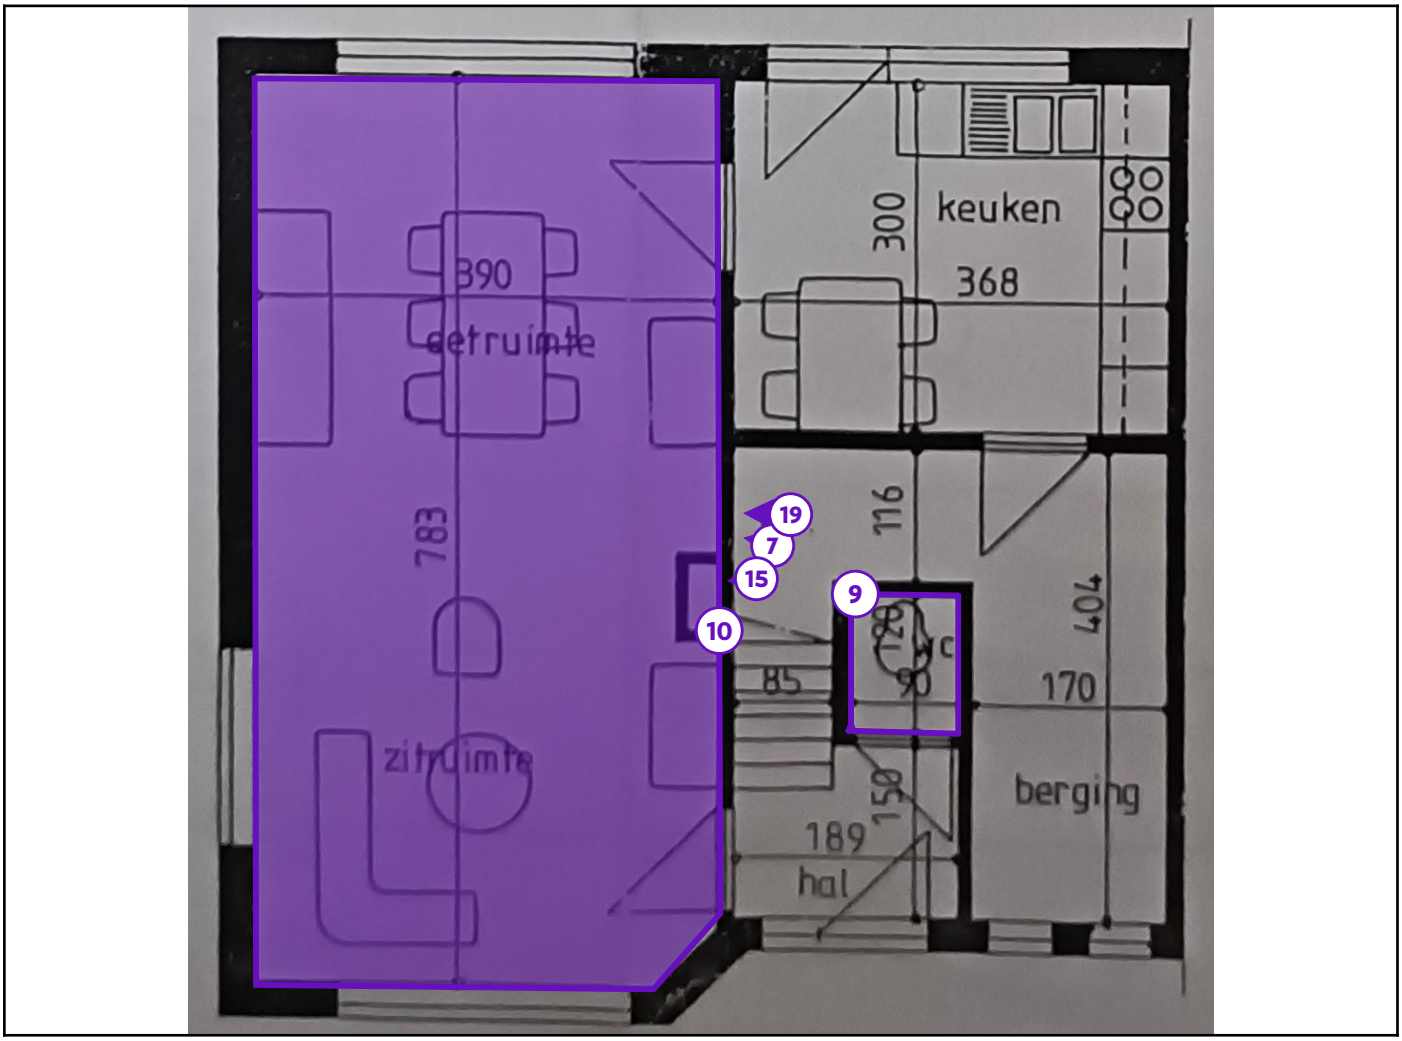
Plan 1.1: A1 - GLV

Beschrijving	Type	Actie
7. Roetschuif/inspectieluik	Advies	-
9. Gebruikte lijm bij de faiencetegels in de badkamer en toilet	Advies	-
10. Onderliggende lagen laminaat/parketvloeren	Advies	-
15. Rookgaskanaal van de cv-ketel	Overige ruimte of materiaal	-
19. CV-ketel Junkers	Overige ruimte of materiaal	-

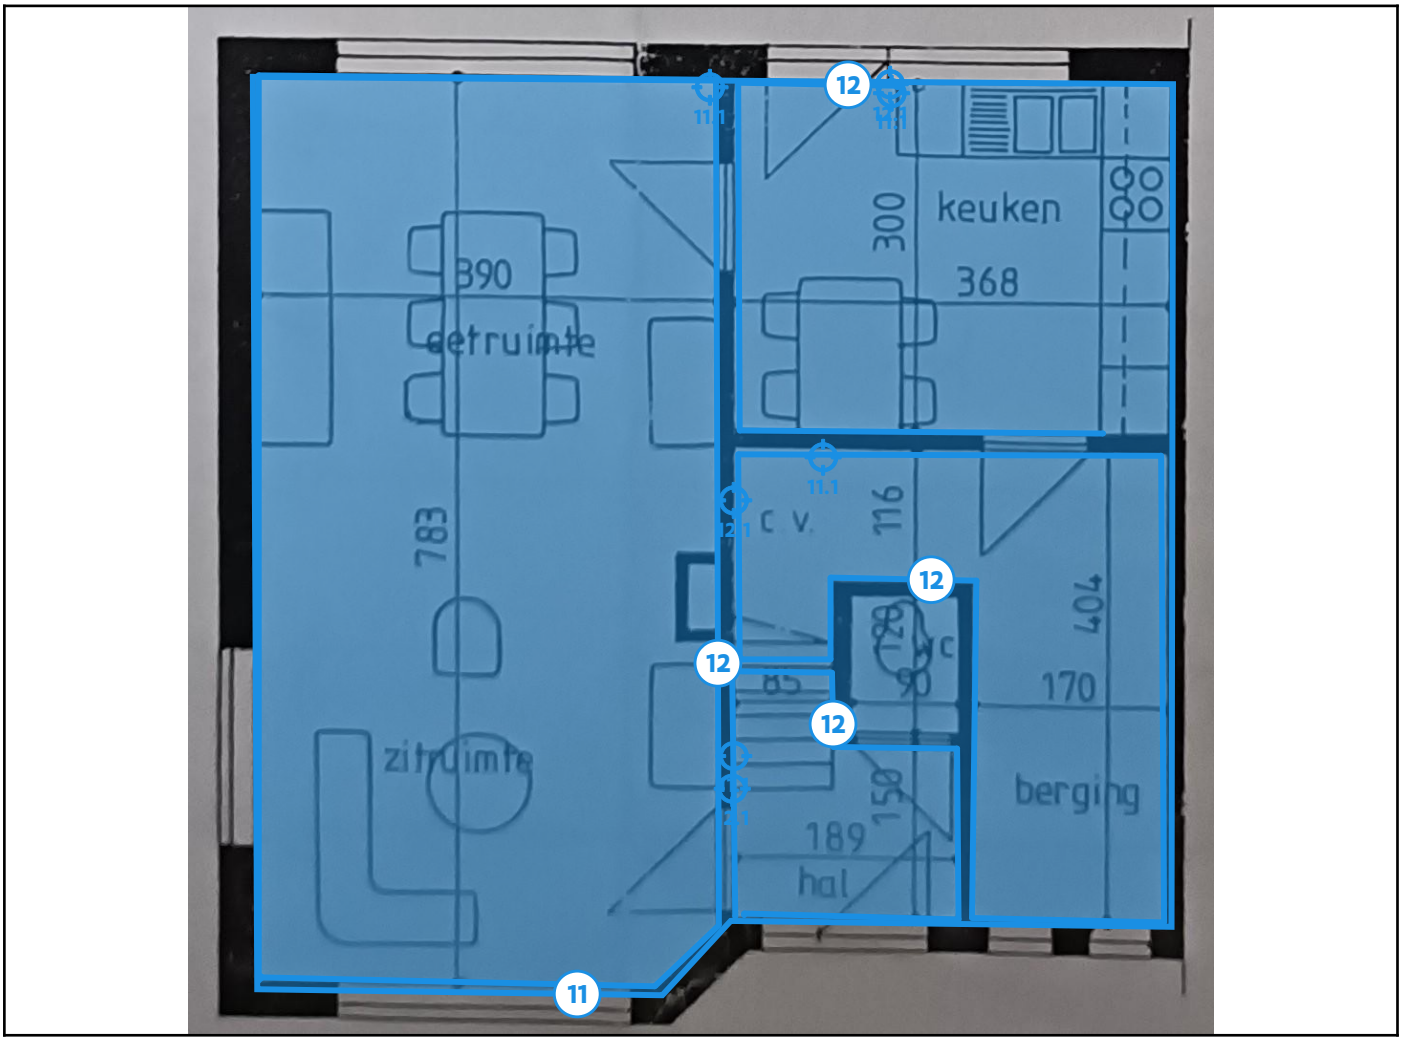
Plan 1.2: A1 - GLV (muren en plafonds)

Beschrijving	Type	Actie
11. Pleisterwerk van de plafonds	Geen asbest	-
11.1 Code: A1-1.2	Mengmonster	-
12. Pleisterwerk van de binnenwanden	Geen asbest	-
12.1 Code: A1-1.1	Mengmonster	-

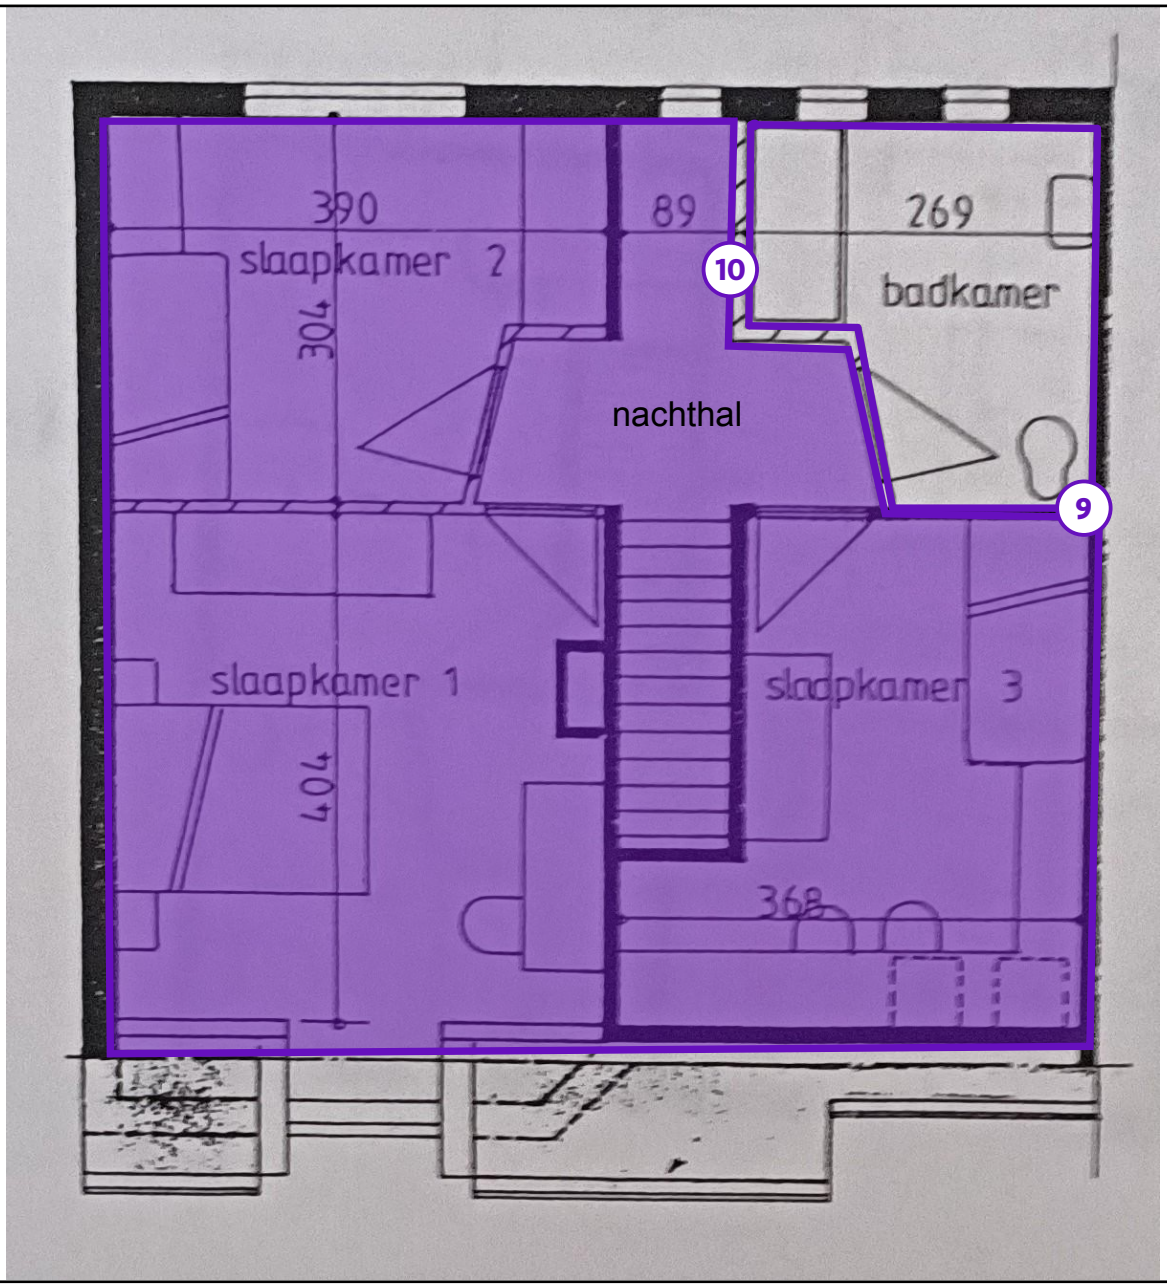
Plan 1.3: A1 - V1

Beschrijving	Type	Actie
9. Gebruikte lijm bij de faiencetegels in de badkamer en toilet	Advies	-
10. Onderliggende lagen laminaat/parketvloeren	Advies	-

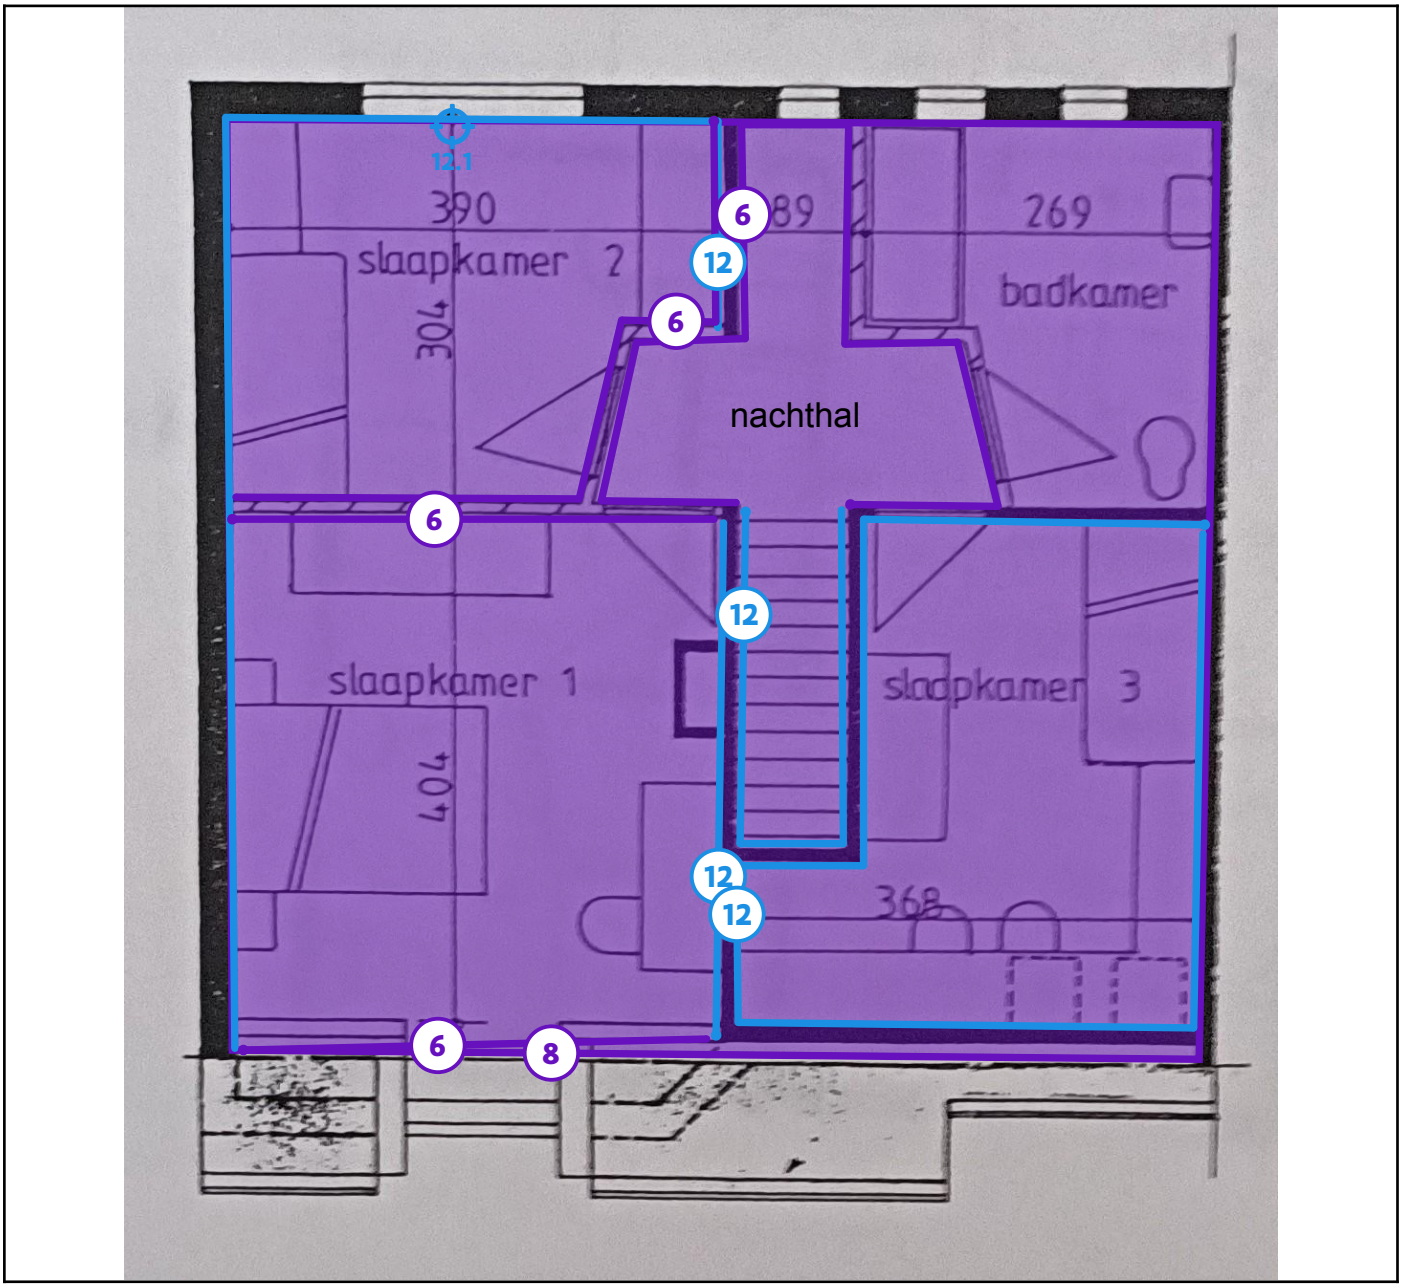
Plan 1.4: A1 - V1 (muren en plafonds)

Beschrijving	Type	Actie
6. Overige binnenwanden	Advies	-
8. Overige plafonds	Advies	-
12. Pleisterwerk van de binnenwanden	Geen asbest	-
12.1 Code: A1-1.1	Mengmonster	-

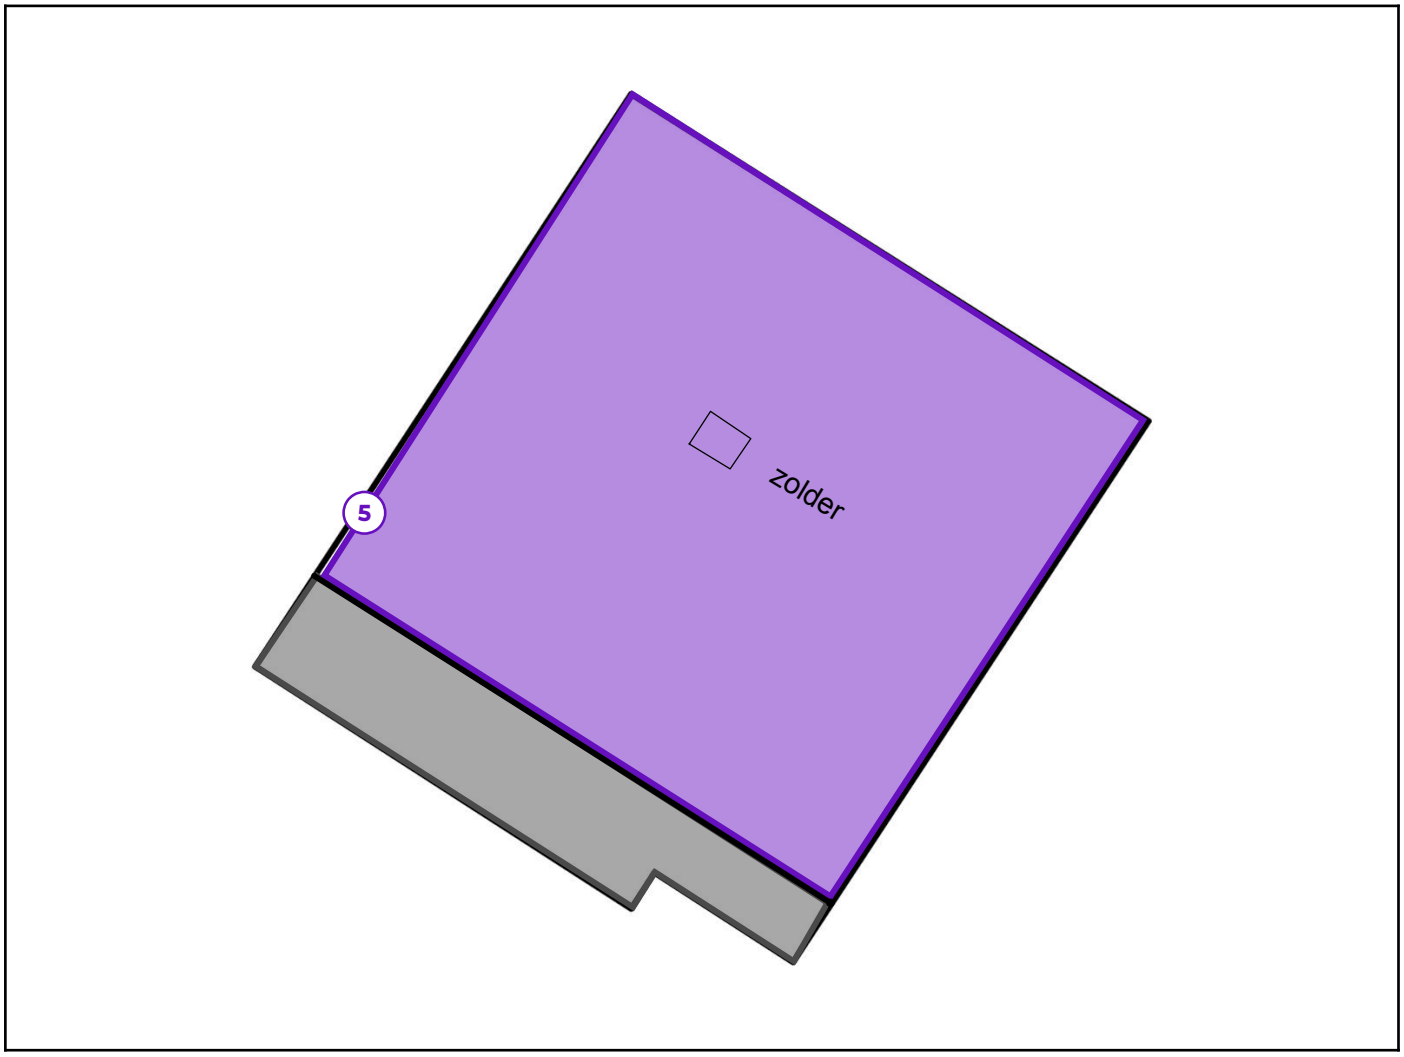
Plan 1.5: A1 - Zolder

Beschrijving	Type	Actie
5. Zolder	Beperking	-

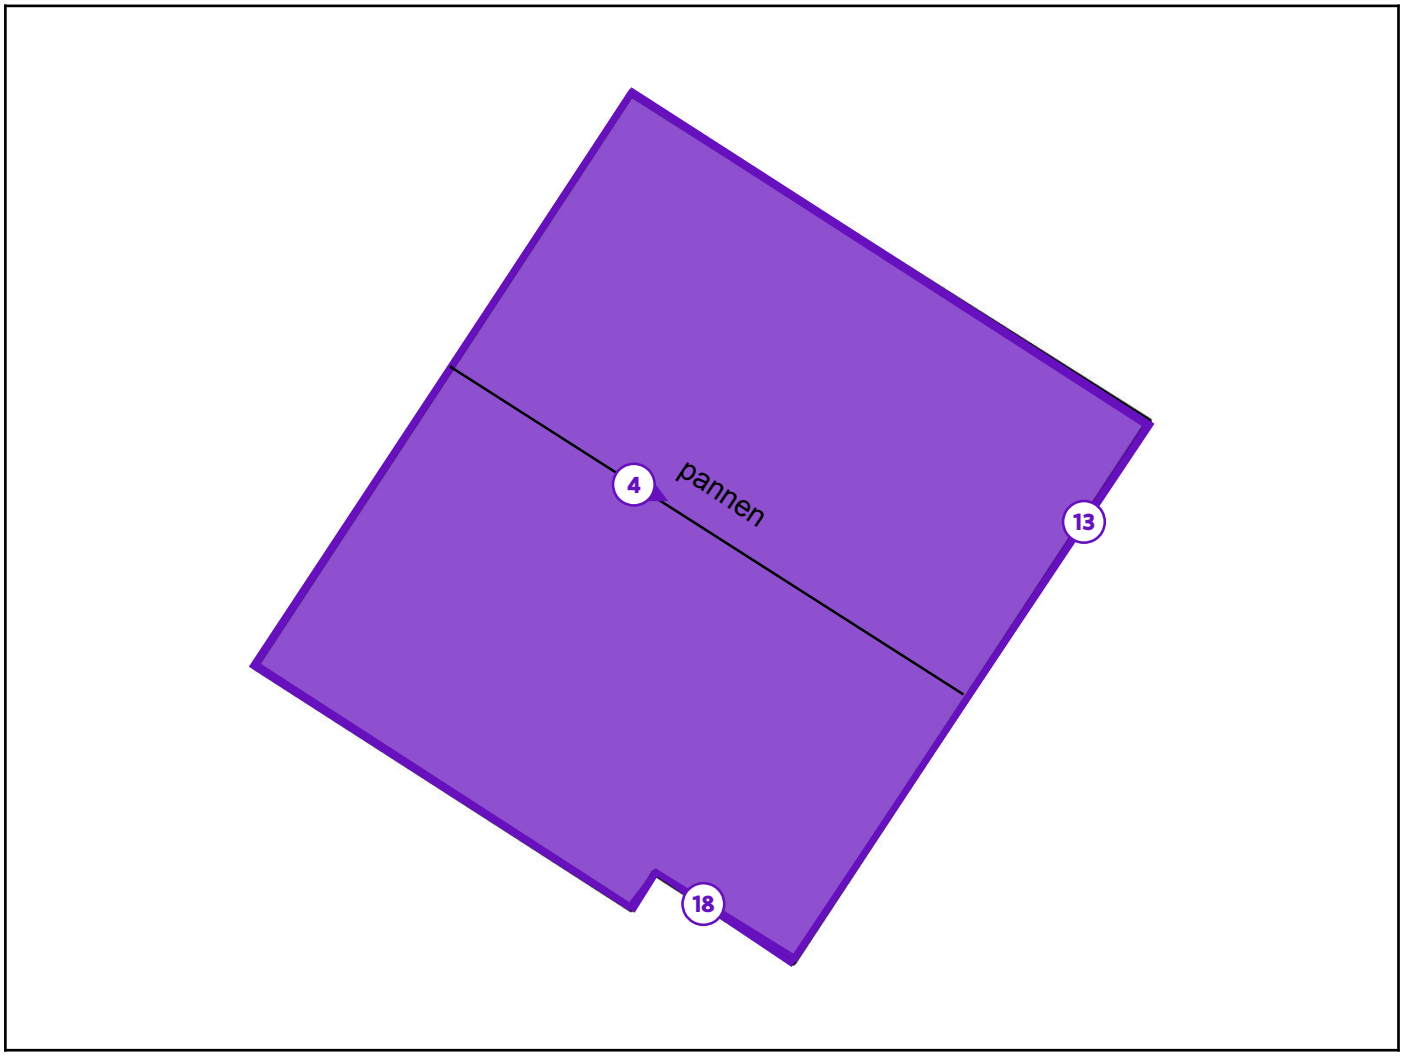
Plan 1.6: A1 - Dak

Beschrijving	Type	Actie
4. Schoorsteen	Beperking	-
13. Onderdak van de woning	Overige ruimte of materiaal	-
18. Hoofddak	Overige ruimte of materiaal	-

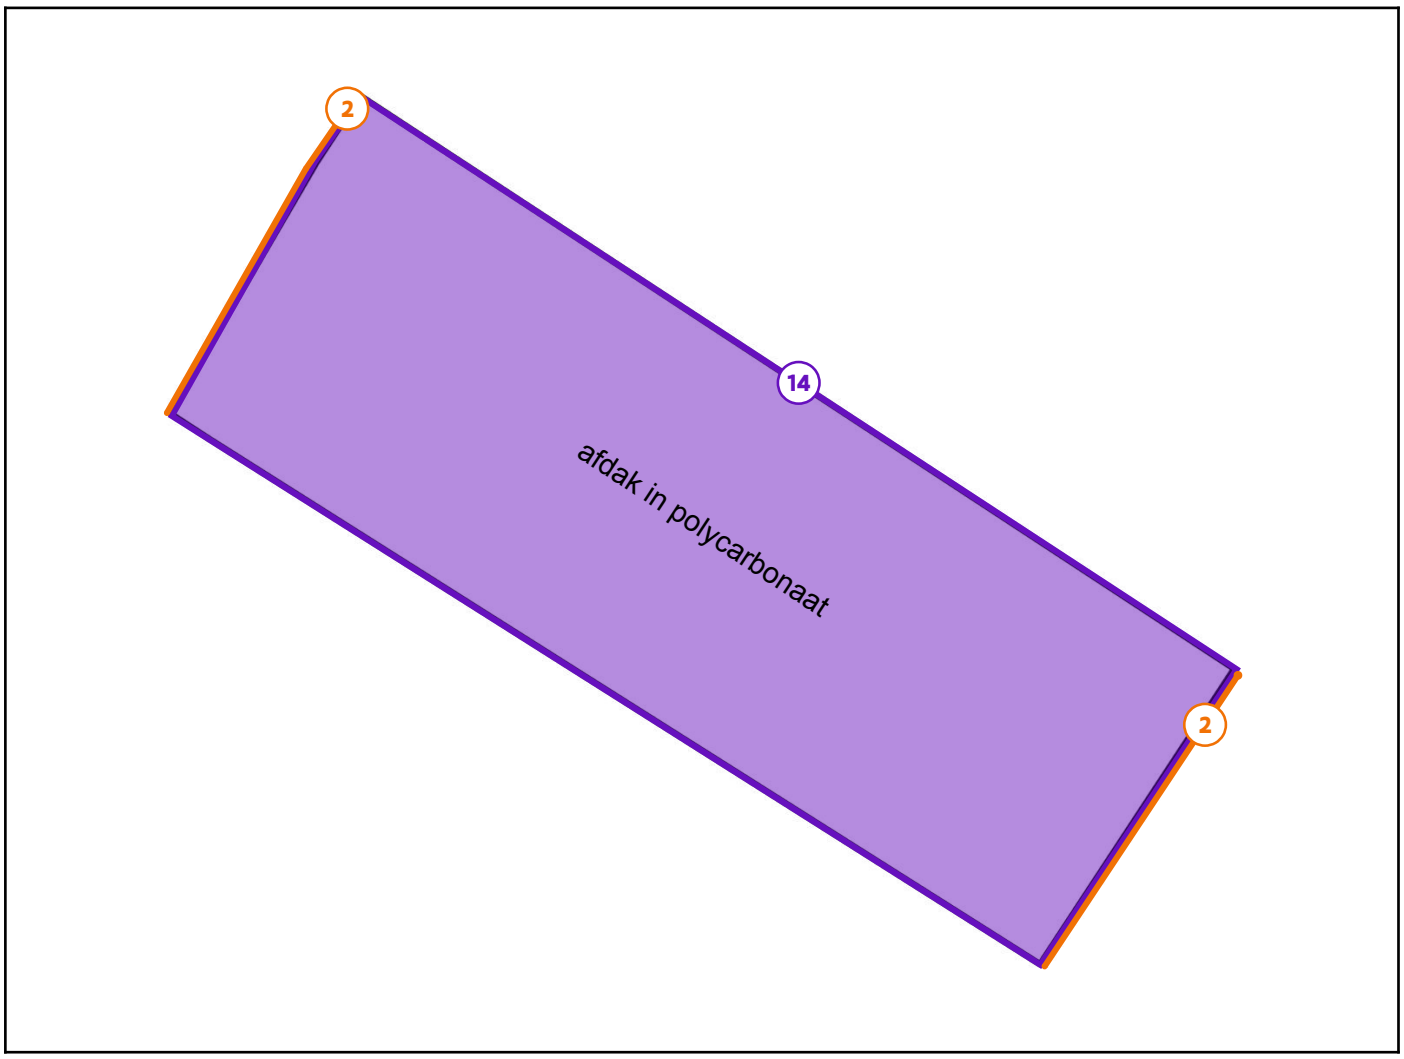
Plan 2.1: A2 - Afdak

Beschrijving	Type	Actie
2. Dekstenen/muurkappen op de scheidingsmuren	Asbestmateriaal	Verwijderen
14. Afdak in polycarbonaatplaten	Overige ruimte of materiaal	-

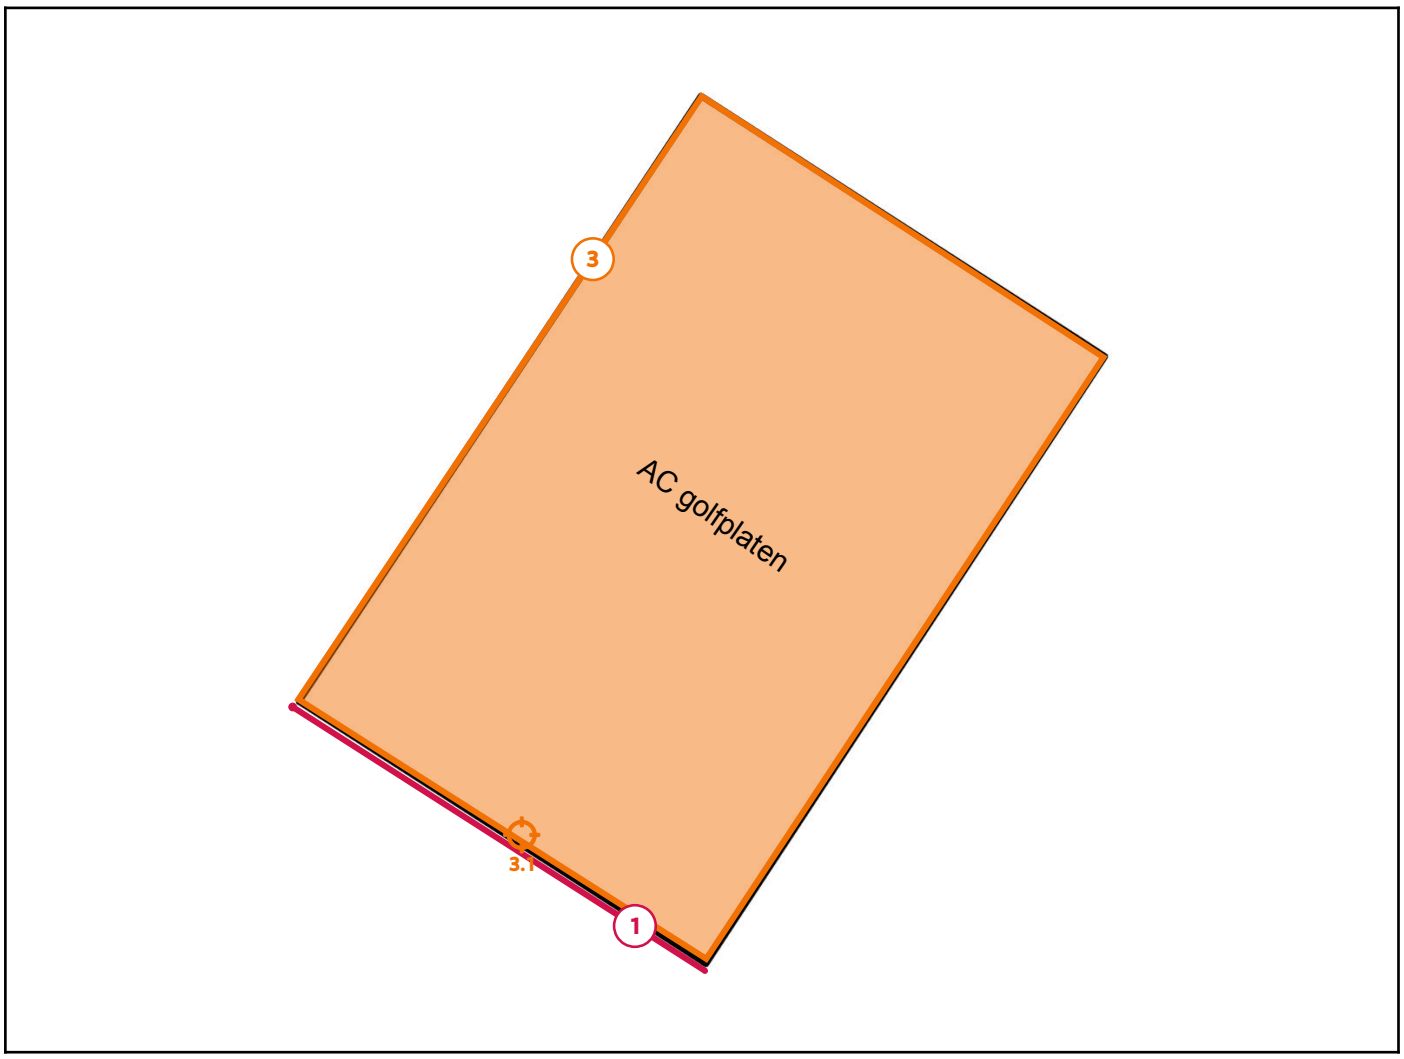
Plan 3.2: B1 - Dak

Beschrijving	Type	Actie
1. Slib in de dakgoot	Asbestmateriaal	Dringend verwijderen
3. Golfplaten op het dak van de garage	Asbestmateriaal	Verwijderen
3.1 Code: A1-4.1	Puntmonster	-

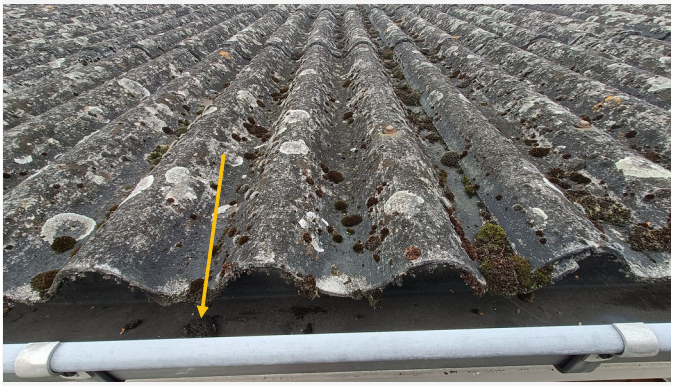
Fiche 1: Slib in de dakgoot

Asbestmateriaal - afvalstof

Het asbestmateriaal valt onder de mijlpaal van 2040.

Betreden en onderhoud van het dak en dakgoten kan leiden tot het verstoren van de toepassing waarbij asbestvezels zich kunnen verspreiden doorheen de nabije omgeving via luchtverplaatsing en via vasthechting aan kledij.

Beschrijving	Slib in de dakgoot
Type afvalstof	Betreft resten (contaminatie) van verwering of beschadiging
Type resten (contaminatie)	• Stof, deeltjes < 4 mm, flinters, gruis (vermengd in materiaal)
Besmette materialen	• Sediment (dakgoot, afvoerbuis, regenwaterput, ...)
Bron van de resten	Het dak van de garage is uitgevoerd in AC golfplaten.
Omgeving	Buiten
Primaire drager	Infrastructuur hemelwater (opvang en afvoer)
Gebondenheid resten	Niet hecht
Hoeveelheid (gewicht - aantal)	• 0,50 kg - 1 stuk
Totaal gewicht	0,50 kg
Eenvoudig bereikbaar	Ja
Identificatiemethode	De asbestdeskundige beoordeelt het materiaal als asbestverdacht en dus asbesthoudend, en dit zonder monstername.
Opmerking	Asbestverdacht slib gesitueerd in de dakgoot van de garage. De vermelde oppervlakten, hoeveelheden, lengtes, volumes, maten en gewichten vormen een loutere schatting op basis van visuele inspectie en beschikbare (bouwkundige) informatie; en dienen uit sluitend ter indicatie en mogen niet worden gebruikt als maatstaf voor heffing. Er kan geen enkele juridische waarde aan worden ontleend, noch vormt deze informatie enige basis voor aansprakelijkheid of schadeclaims.

Dringend verwijderen

- Verwijder het asbestafval.

- Eenvoudige handelingen: mag via doe-het-zelf of door werknemer(s) met opleidingsattest eenvoudige handelingen
  Deze toepassing kan door een aannemer die over een opleidingsattest eenvoudige handelingen beschikt of door een particulier (doe-het-zelf), verwijderd worden indien er geen verhoogd risico op vrijgave van asbestvezels (max. concentratie 0,01 vezels/cm^3 - CODEX Art. VI.3-54) ontstaat en de toepassing voorafgaand wordt gefixeerd/bevochtigd; de individuele elementen zonder machinale werktuigen en zonder breken of gooien 1 voor 1 losgemaakt worden; en ten slotte in gesloten verpakking weggevoerd worden naar een erkend afvalpunt (recyclagepark).

Bij verwijdering: gebruik de correcte PBM's (P3-gelaatsmasker, handschoenenen een wegwerpoverall CAT.III Type 5/6). Het slib, niet-hechtgebonden asbestafval, kan niet naar het gemeentelijk recyclagepark. Dit asbestafval dubbel verpakt aandienen bij een categorie-I stortplaats, een geregistreerd asbestinzamelaar (link: https://ovam.vlaanderen.be/asbestafval-afvoeren) of via een erkende asbestverwijderaar (link: www.werk.belgie.be - Erkenningen). Bewaar alle bewijsdocumenten van de asbestverwijdering (facturen, werkplannen, foto's, afleverbonnen, vrijgavemetingen, ...) met het oog op een correcte actualisatie van het asbestattest.

Volg de verwijderingsinstructies van de bron van het asbesthoudend afval op (zie bronfiche) en reinig voorzichtig de gecontamineerde zone door het slib manueel te verwijderen. Gebruik geen snel draaiend gereedschap of hoge drukreinigers. Volg de richtlijnen voor het verwijderen en afvoeren van asbesthoudend slib/afval strikt en correct op. Https://ovam.vlaanderen.be/wie-mag-wat-verwijderen).

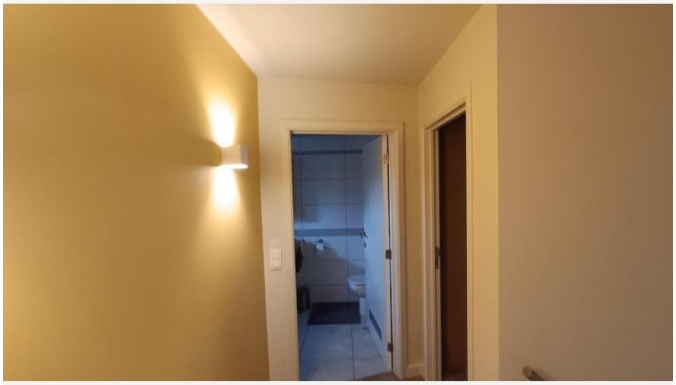
Fiche 6: Overige binnenwanden

De overige binnenwanden zijn uitgevoerd in gyproc. Deze materialen zijn niet asbestverdacht.

Niet-waarneembare, afgeschermde onderliggende lagen konden niet onderzocht worden binnen de scope van het onderzoek. Een volledige beoordeling van het asbesthoudend karakter van dit schildeel is enkel mogelijk mits uitbreiding naar aanvullend/destructief onderzoek (optioneel).

Basis voor advies	De asbestdeskundige beoordeelt het materiaal als niet-asbestverdacht.

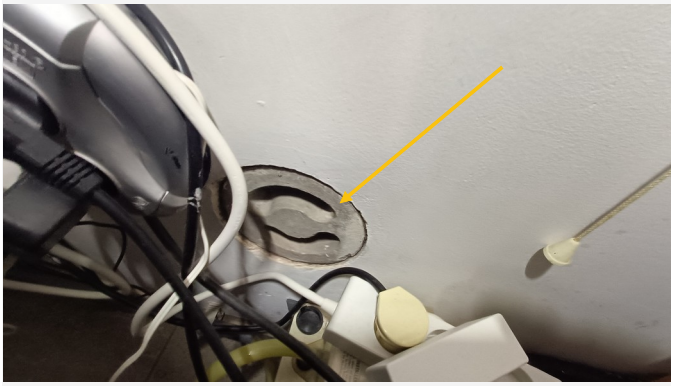
Fiche 7: Roetschuif/inspectieluik

In de wasplaats/stookruimte bevind zich een roetschuif in beton in de schouw (rond model). Deze materialen zijn niet asbestverdacht.

Basis voor advies	De asbestdeskundige beoordeelt het materiaal als niet-asbestverdacht.

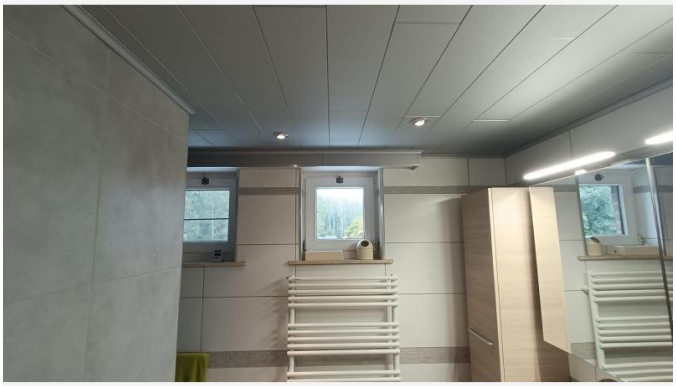
Fiche 8: Overige plafonds

De plafonds zijn uitgevoerd in gyproc, laminaat schroten. Deze materialen zijn niet-asbestverdacht

Niet-waarneembare, afgeschermde onderliggende lagen konden niet onderzocht worden binnen de scope van het onderzoek. Een volledige beoordeling van het asbesthoudend karakter van dit schildeel is enkel mogelijk mits uitbreiding naar aanvullend/destructief onderzoek (optioneel).

Basis voor advies	De asbestdeskundige beoordeelt het materiaal als niet-asbestverdacht.

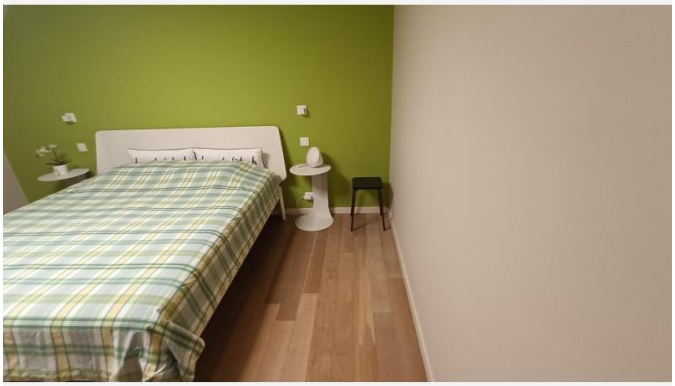
Fiche 10: Onderliggende lagen laminaat/parketvloeren

Informatie over een materiaal dat de asbestdeskundige niet kan waarnemen of vaststellen

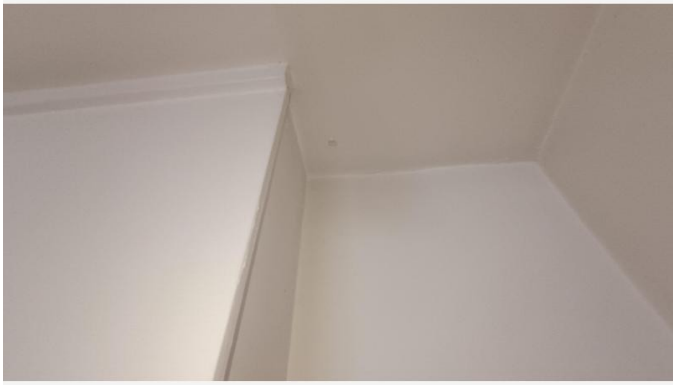
Fiche 11: Pleisterwerk van de plafonds

Geen asbest
