Asbestinventarisattest

Zonnedauw 13, 2970 Schilde

Attestnummer : **20261016-000208.000**
Uitgegeven op : **16.10.2026**
Geldig tot : **Onbeperkt** (tenzij de toestand wijzigt)

Asbestveilig (maar mogelijk niet asbestvrij)

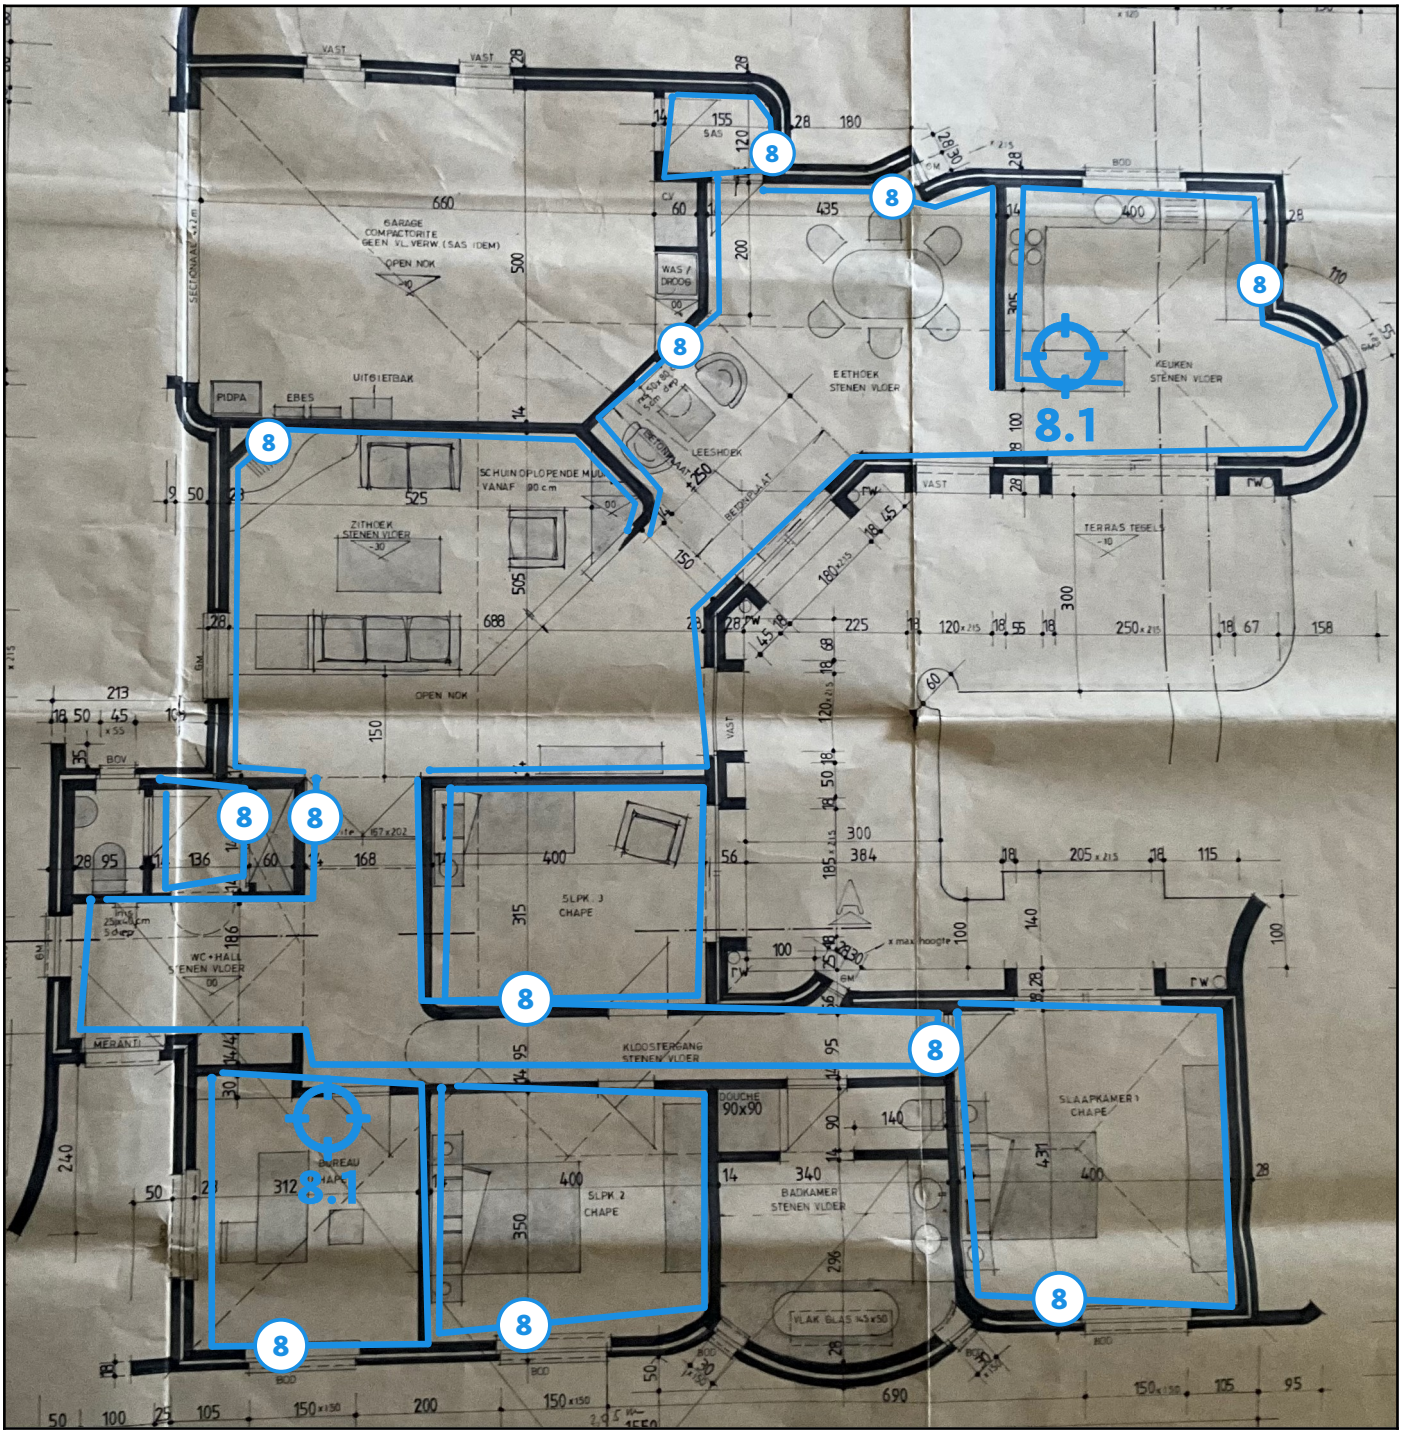
Plan 1.1: Grondplan

Beschrijving	Type	Actie
8. Muurpleister	Geen asbest	-
8.1 Code: 1	Mengmonster	-

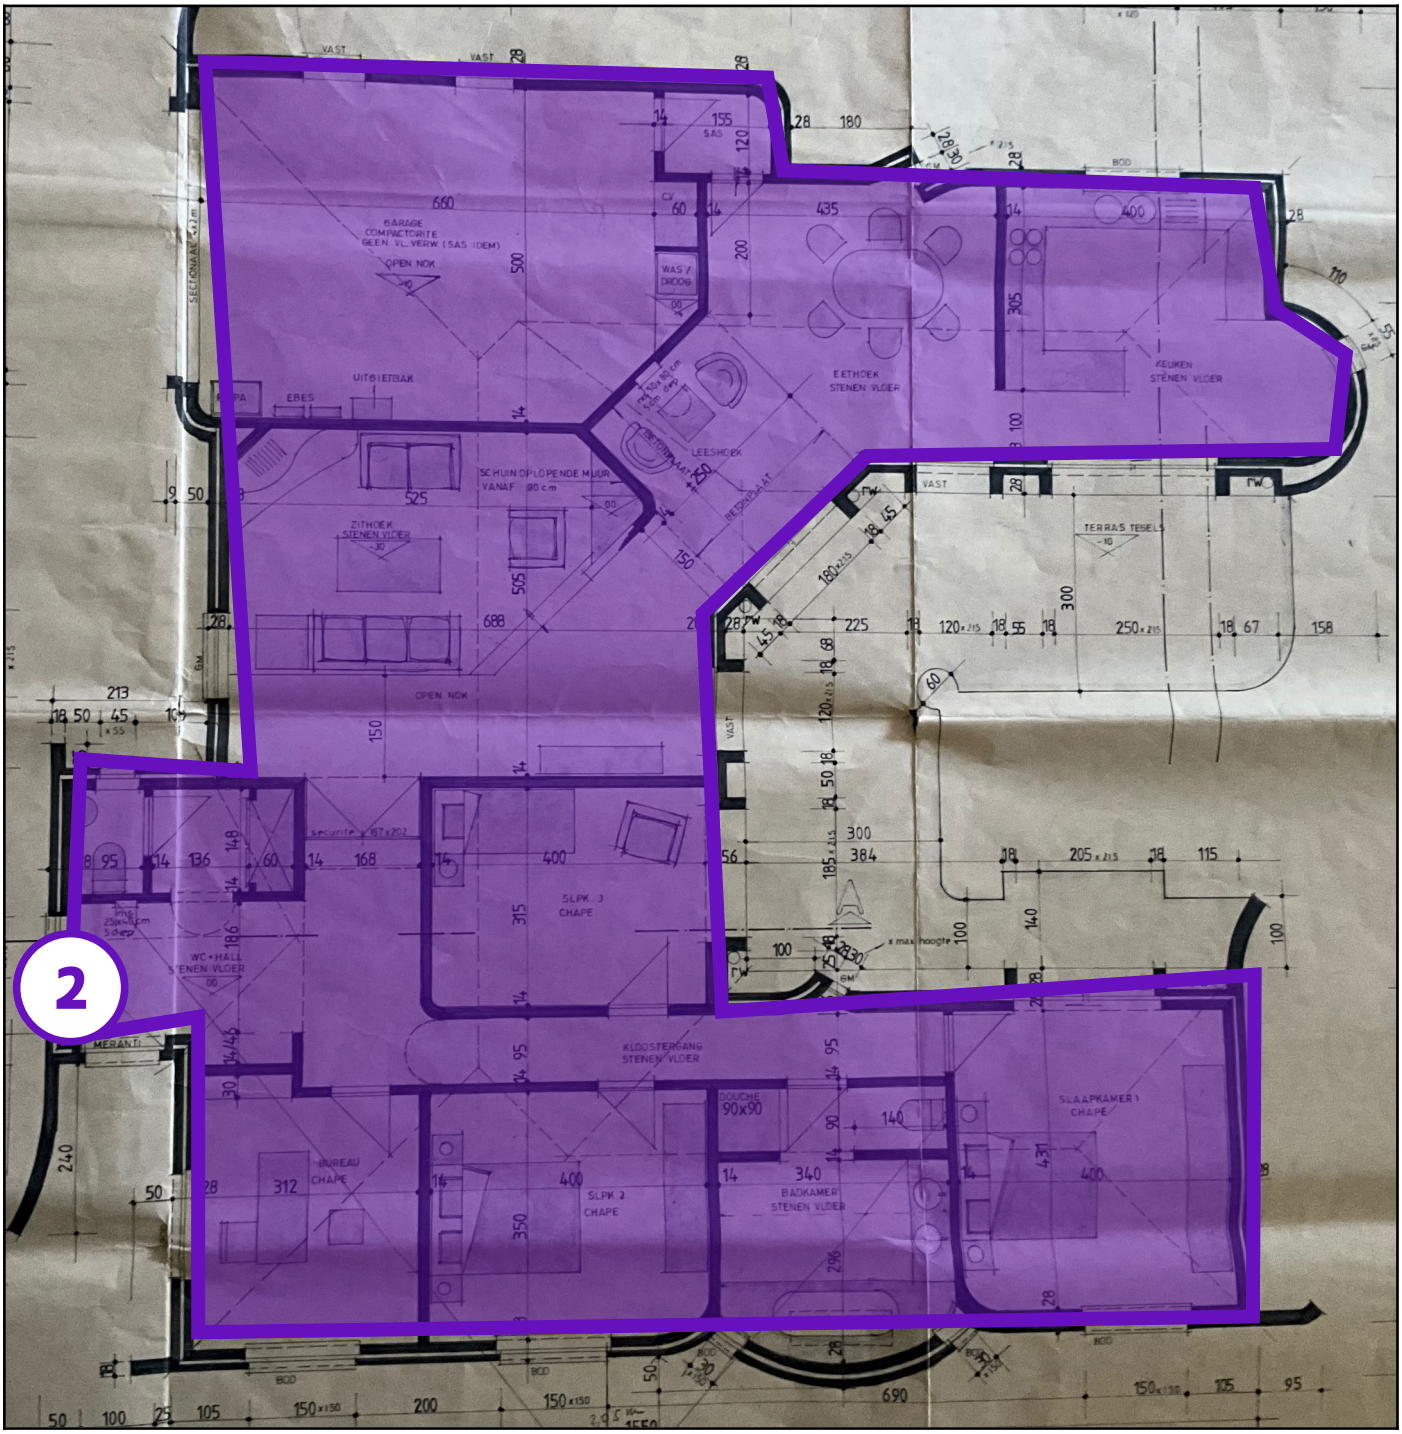
Plan 1.2: Grondplan

Beschrijving	Type	Actie
2. Valse plafonds	Advies	-

Plafonds zijn afgewerkt met valse plafonds in plaatmateriaal. Het is niet duidelijk of er pleisterwerk of ander verdacht asbestmateriaal aanwezig is achter / op deze valse plafonds, het is aangewezen om bijkomend onderzoek uit te voeren bij werken. Zonder destructieve handeling is het niet mogelijk om na te gaan of er asbesthoudende materialen aanwezig zijn achter de plafond afwerking. Als bij sloop of renovatie blijkt dat er achter deze plafonds nog pleisterwerk of asbest verdachte toepassingen aanwezig zijn, moet dit bemonsterd worden.

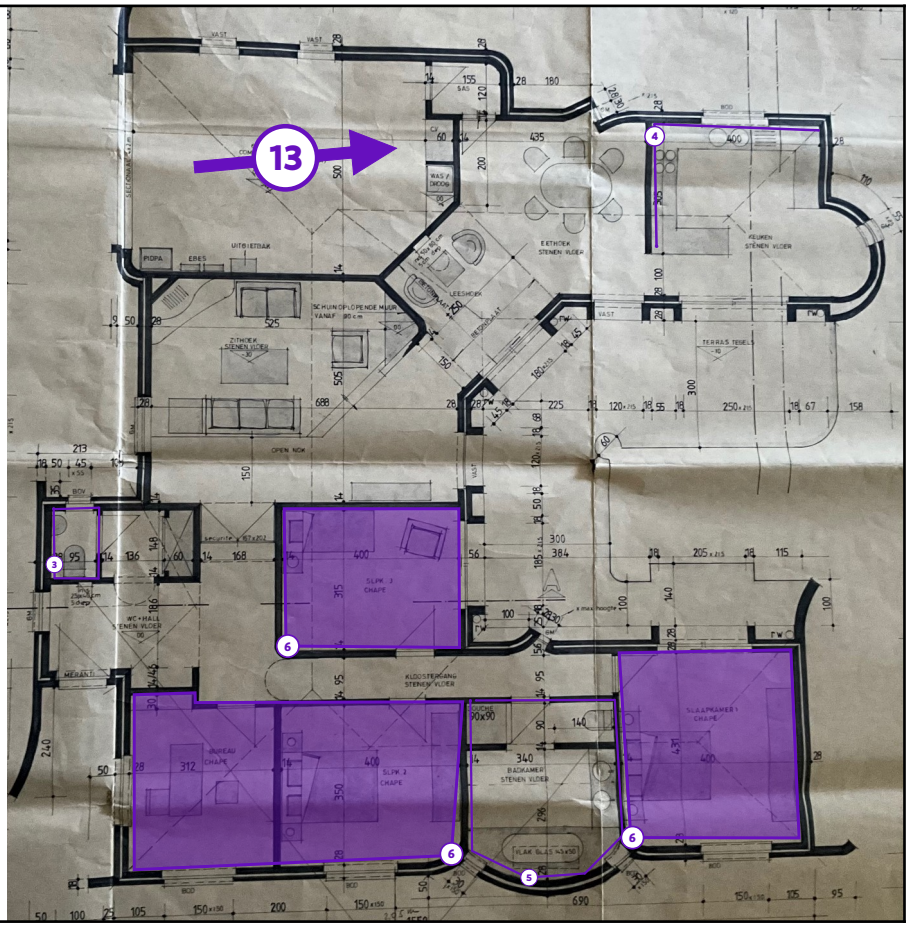
Plan 1.3: Grondplan

de kit aan alle ramen werd gecontroleerd

Beschrijving	Type	Actie
3. Tegellijm WC niet zichtbaar	Advies	-
4. Tegellijm keuken niet zichtbaar	Advies	-
5. Tegellijm badkamer niet zichtbaar	Advies	-
6. Lijm voor parketvloer	Advies	-
12. Kit niet verdacht (visueel vastgesteld)	Overige ruimte of materiaal	-
13. CV Ketel niet verdacht	Overige ruimte of materiaal	-

In het inspectieprotocol is een monstername van tegellijm verplicht om dit te identificeren als niet-asbesthoudend. Er waren geen facturen ter beschikking die bevestigen dat de tegels na 2001 waren geplaatst. Er waren geen bestaande beschadigingen aan de wandtegels om de lijm voldoende te kunnen inspecteren. Om dit af te toetsen is het aangewezen om bij eventuele renovatiewerken aan de tegels verder onderzoek/staalname te laten uitvoeren ter controle.

In het verleden werd vaak asbesthoudende zwarte lijm gebruikt voor het vastlijmen van parkettegels/vloer .

Er waren geen losliggende planken of beschadigingen.

Bij renovatie extra controle uit te voeren.

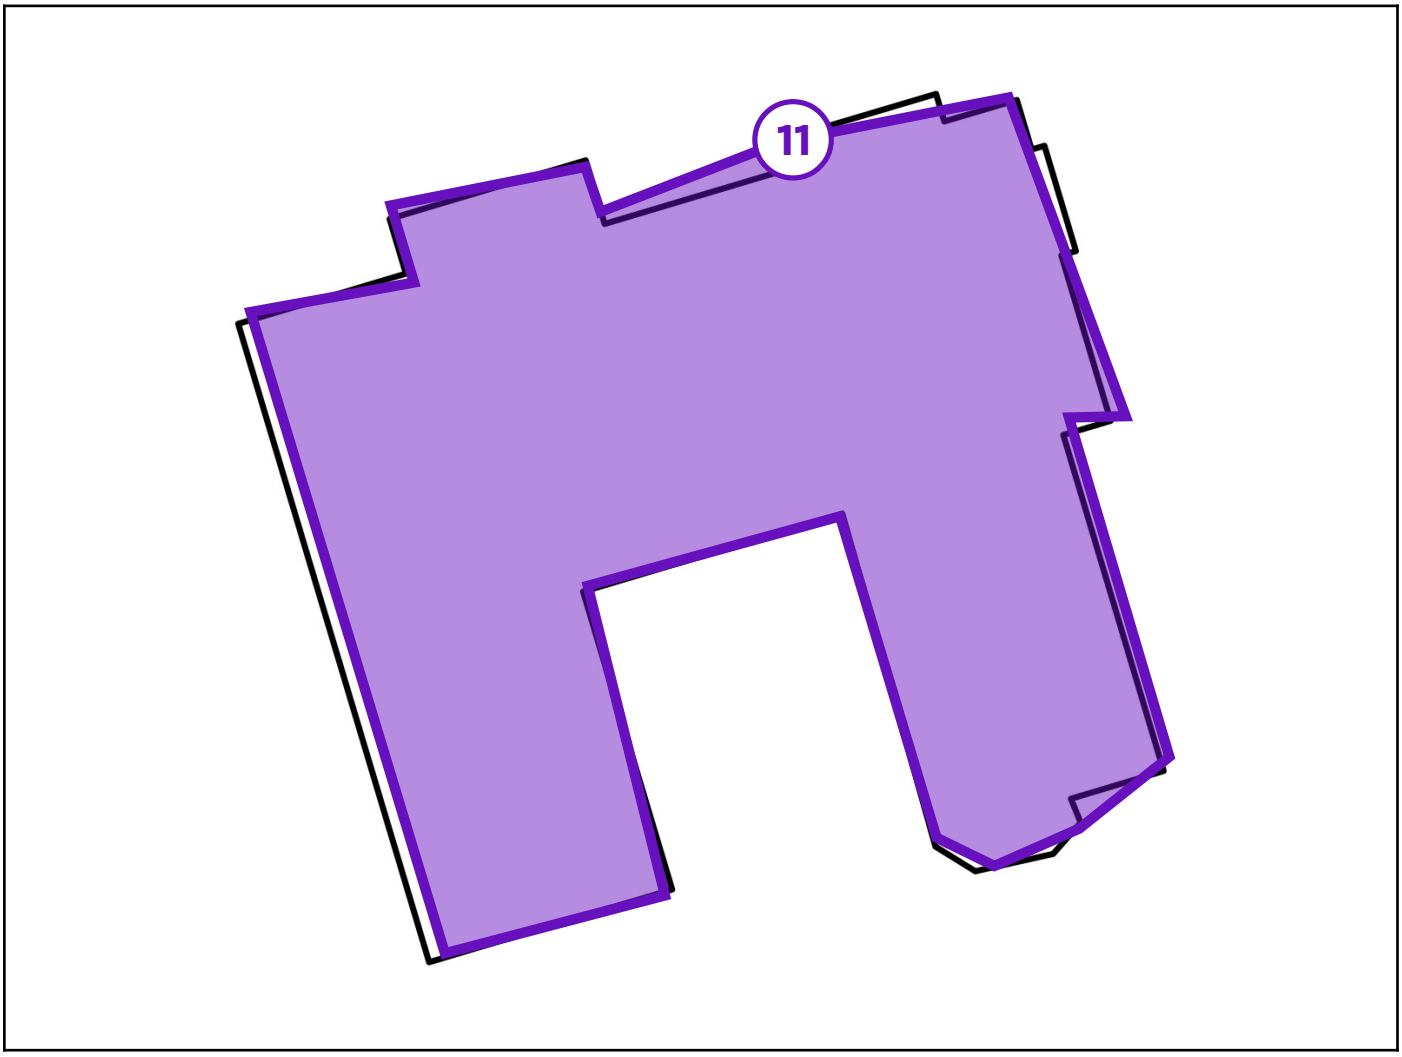
Plan 1.4: Woning plan

Beschrijving	Type	Actie
11. Dakbedekking niet verdacht	Overige ruimte of materiaal	-

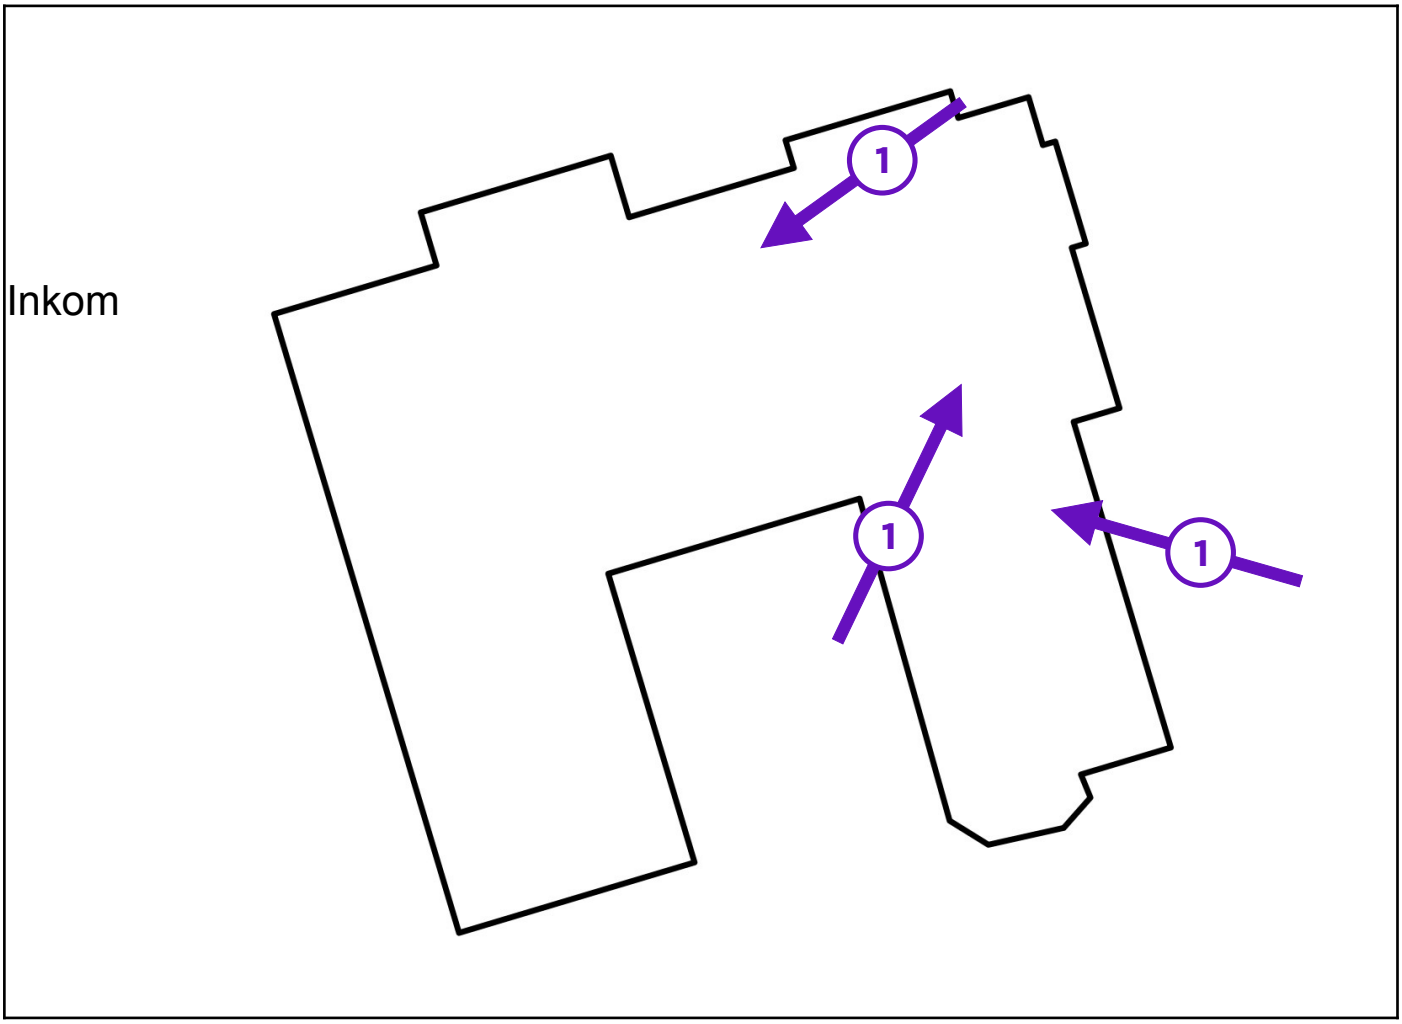
Plan 1.5: Woning plan

Beschrijving	Type	Actie
1. Schouw op het dak (beperkingsfiche)	Beperking	-

Reden: Het te onderzoeken materiaal situeert zich hoger dan 3,50 m te rekenen vanaf een veilige ondergrond

Uitleg van de asbestdeskundige: Bij werken (dak of reiniging schouw) kan een stelling geplaatst worden , het is niet duidelijk of er asbestverdachte materialen aanwezig zijn in/rond de schouw.

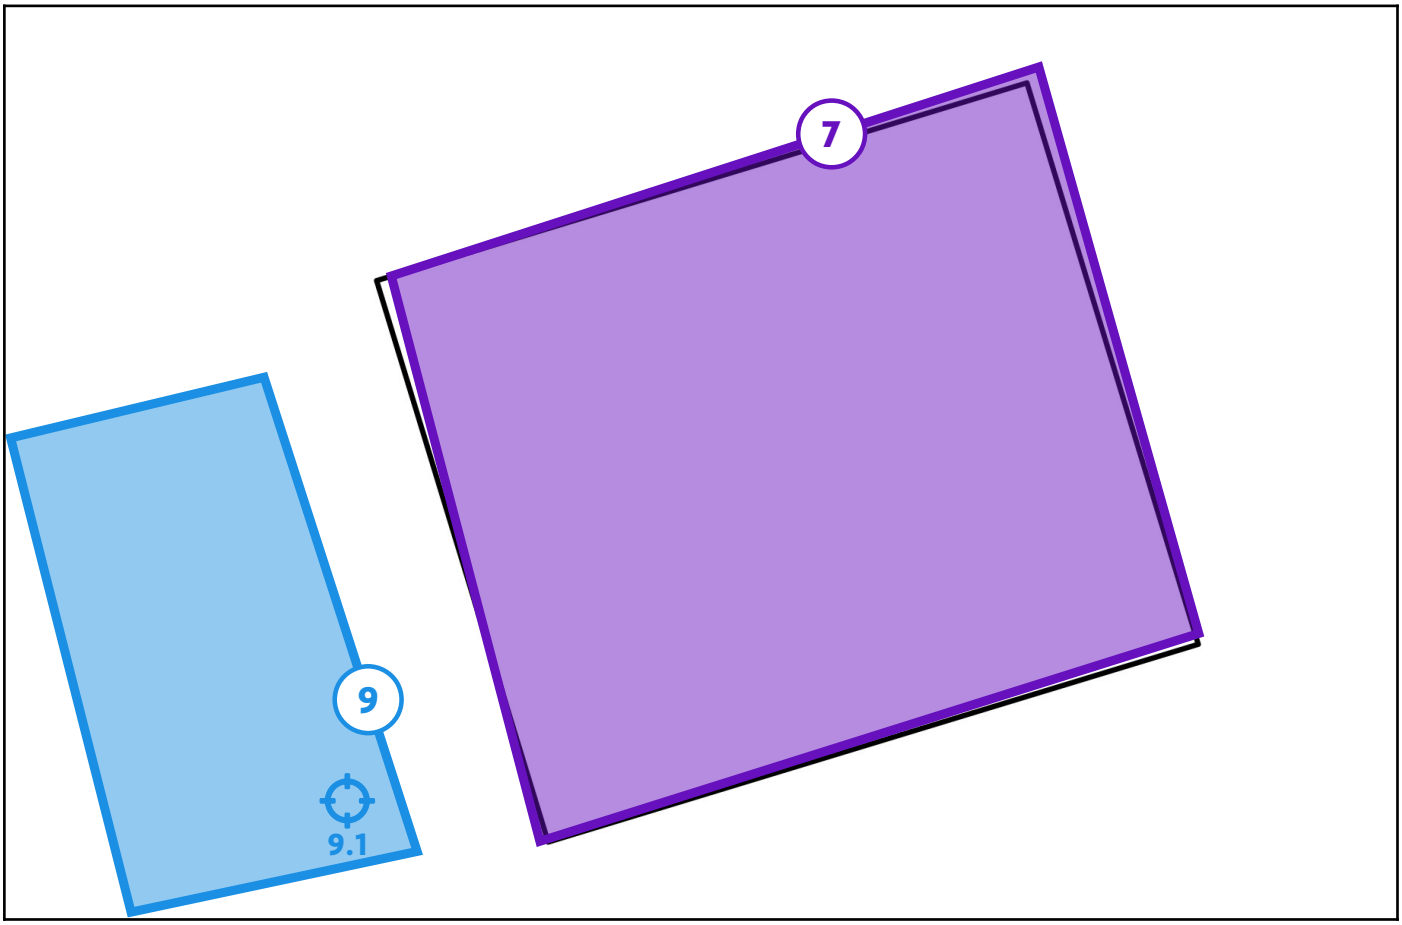
Plan 2.1: Verwijderde constructie plan

Beschrijving	Type	Actie
7. Constructie verwijderd	Advies	-
9. Roofing (komende van verwijderde constructie)	Geen asbest	-
9.1 Code: 2	Puntmonster	-

De constructie die hier eerder stond werd verwijderd.
