Asbestinventarisattest

Kleistraat 76, 9320 Aalst

Attestnummer : **20261014-000108.000**
Uitgegeven op : **14.10.2026**
Geldig tot : **14.10.2031**

Niet-asbestveilig

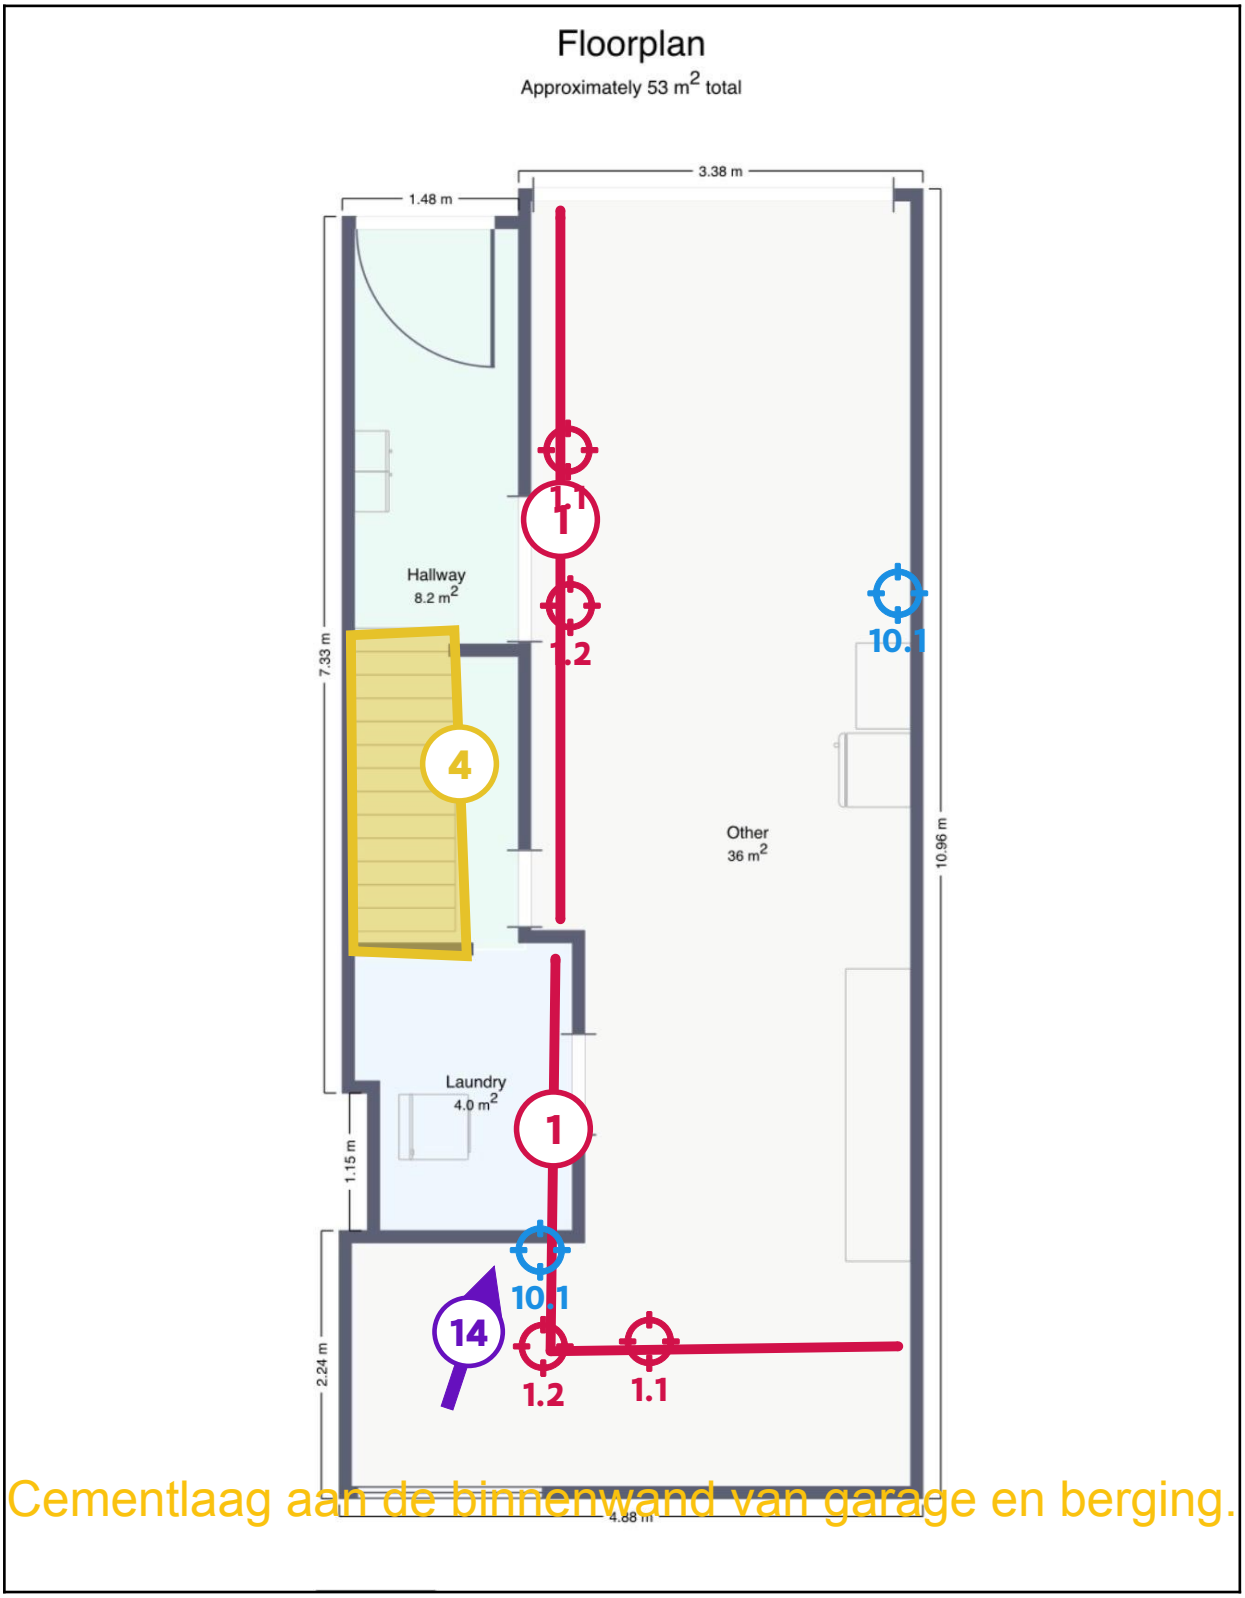
Plan 1.1: Plan garage en kelders

1. Leidingisolatie (gips)	Asbestmateriaal	Dringend verwijderen
1.1 Code: 3	Mengmonster	-
1.2 Code: 4	Mengmonster	-
4. Traptreden	Asbestmateriaal	Zorgvuldig beheren
10. Cementen smeerlaag binnen	Geen asbest	-
10.1 Code: 5	Mengmonster	-
14. CV-ketel (niet verdacht)	Overige ruimte of materiaal	-

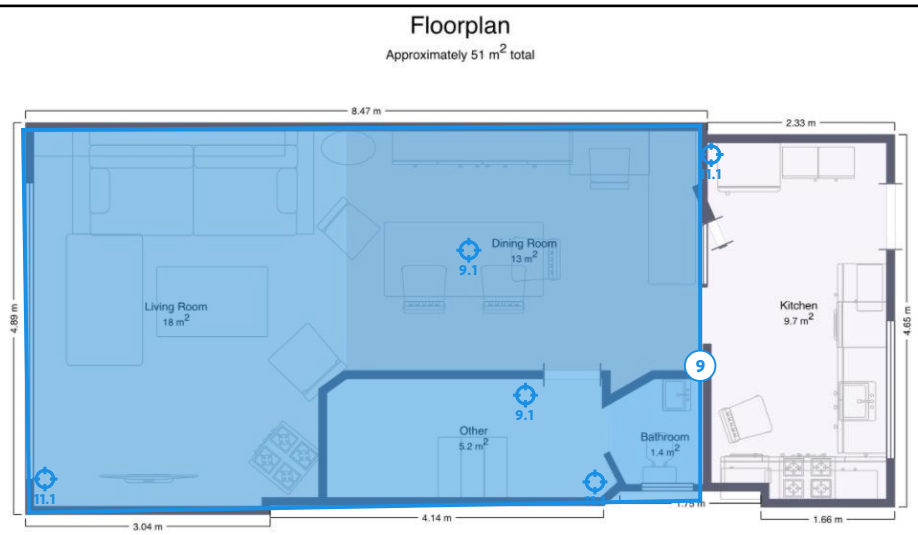
Plan 1.2: Plan eerste verdieping

Pleisterwerk aan de wanden van de eerste en tweede verdieping
Alle zwarte vensterbanken aan de binnenzijde in de hele woning.

Alle zwarte dorpels binnen in de hele woning

Beschrijving	Type	Actie
5. Dorpels type massal	Asbestmateriaal	Zorgvuldig beheren
6. Vensterbank type massal	Asbestmateriaal	Zorgvuldig beheren
9. Pleisterwerk plafonds	Geen asbest	-
9.1 Code: 2	Mengmonster	-
11. Pleisterwerk wanden	Geen asbest	-
11.1 Code: 1	Mengmonster	-

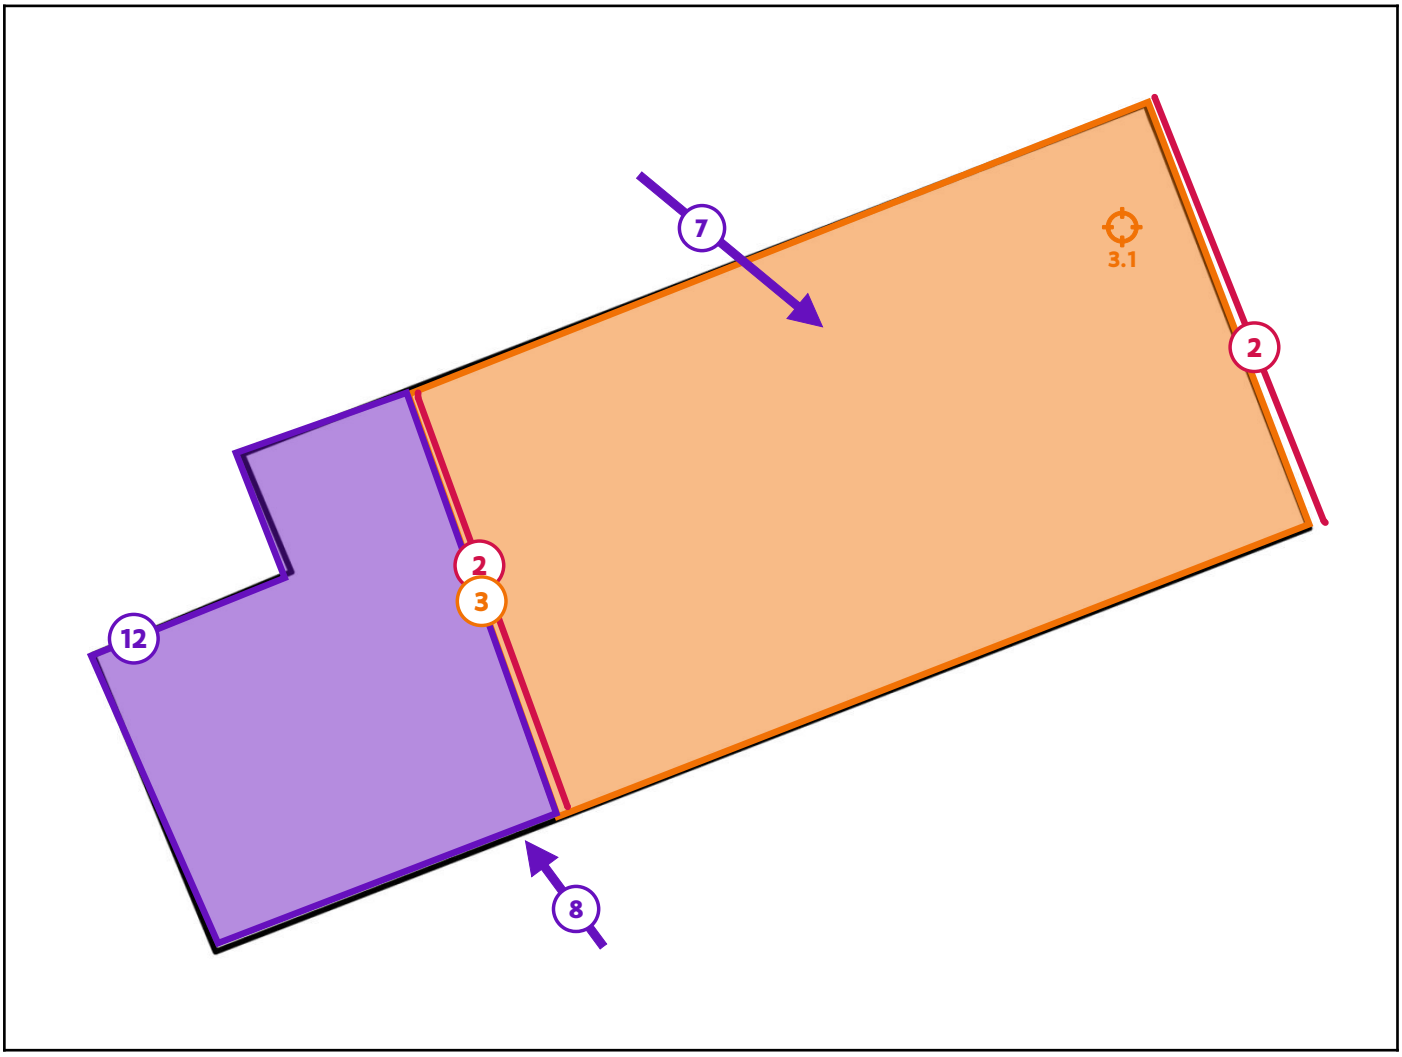
Plan 1.4: Woning plan daken

Beschrijving	Type	Actie
2. Mos/sediment in de dakgoot	Asbestmateriaal	Dringend verwijderen
3. Dak bestaande uit leien	Asbestmateriaal	Verwijderen
3.1 Code: 6	Puntmonster	-
7. Schouw	Beperking	-
8. linkergevel achteraan	Beperking	-
12. Dakbedekking plat dak (niet verdacht)	Overige ruimte of materiaal	-

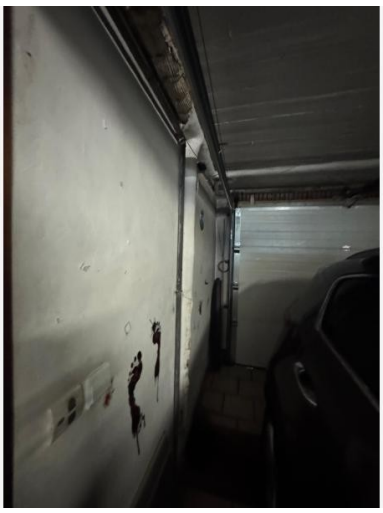
Fiche 1: Leidingisolatie (gips)

Eindbeoordeling materiaalrisico	Hoog materiaalrisico en/of hoge kans op vezelvrijgave

Gebondenheid	Categorie 2: niet-hechtgebonden met matrix
Asbestsoort (vezeltype)	Amfibool aanwezig, uitgezonderd crocidoliet
Asbestconcentratie	Hoog (>= 50%)
Afschermingsgraad van het gehele materiaal	Geheel of deels vrij aan de binnenlucht, maar geen contact met binnenluchtstromen
Toestand van het materiaal	Zwaar beschadigd, zwaar verweerd

#	Type	Referentie	Resultaat
1.1	Mengmonster	3	Amosiet
1.2	Mengmonster	4	Amosiet

- Verwijder dit asbestmateriaal zo snel mogelijk. Volg de toestand goed op.

- Hermetische zone (erkend asbestverwijderaar)
  Deze toepassing kan enkel door een erkende asbestverwijderaar via de methodiek van hermetische zone verwijderd worden omdat verwijdering via de methodiek van eenvoudige handelingen en/of couveusezakmethode niet mogelijk is; en er automatisch een verhoogd risico op vrijgave van asbestvezels (max. concentratie 0,01 vezels/cm - CODEX Art. VI.3-54) ontstaat. (Bron: CODEX - Art. VI.3-61.- par 1.)

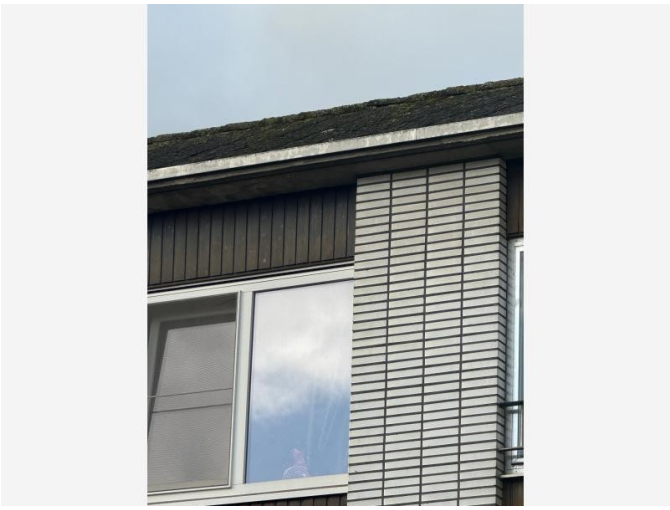
Fiche 2: Mos/sediment in de dakgoot

Beschrijving	Mos/sediment in de dakgoot
Type afvalstof	Betreft resten (contaminatie) van verwering of beschadiging
Type resten (contaminatie)	• Stof, deeltjes < 4 mm, flinters, gruis (los, opliggend) • Stof, deeltjes < 4 mm, flinters, gruis (vermengd in materiaal)
Besmette materialen	• Organisch materiaal (mos, mest, vegetatie, ...) • Sediment (dakgoot, afvoerbuis, regenwaterput, ...)
Bron van de resten	Asbesthoudend dak
Omgeving	Buiten
Primaire drager	dakgoot
Gebondenheid resten	Niet hecht
Hoeveelheid (gewicht - aantal)	• 2,00 kg - 1 stuk
Totaal gewicht	2,00 kg
Eenvoudig bereikbaar	Ja
Identificatiemethode	De asbestdeskundige beoordeelt het materiaal als asbestverdacht en dus asbesthoudend, en dit zonder monstername.
Opmerking	De hoeveelheid is een zo nauwkeurig mogelijke opmeting. Hieraan kunnen evenwel geen rechten worden ontleend.

- Verwijder het asbestafval.

- Eenvoudige handelingen: mag via doe-het-zelf of door werknemer(s) met opleidingsattest eenvoudige handelingen
  Verwijder het afval via het riool.

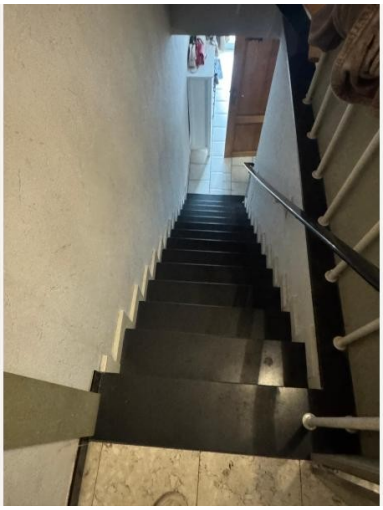
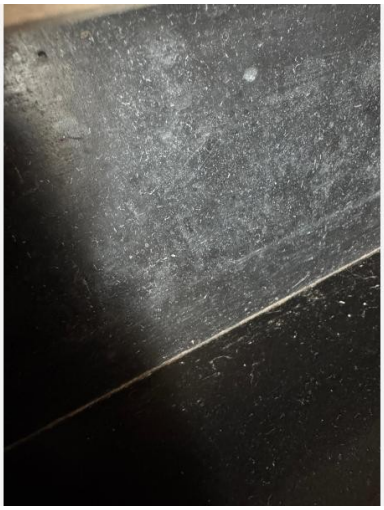
Fiche 4: Traptreden

Eindbeoordeling materiaalrisico	Laag materiaalrisico en/of verlaagde kans op vezelvrijgave

Gebondenheid	Categorie 1: hechtgebonden in oorsprong
Asbestsoort (vezeltype)	Alleen chrysotiel aanwezig
Asbestconcentratie	Laag (< 50%)
Afschermingsgraad van het gehele materiaal	Geheel of deels vrij aan de binnenlucht, maar geen contact met binnenluchtstromen
Toestand van het materiaal	Licht beschadigd, licht verweerd. Intacte calciumsilicaatplaat of materiaal met categorie 3-gebondenheid

- Zorg voor een veilig beheer. Vermijd het beschadigen van het asbestmateriaal. Controleer de toestand jaarlijks op wijzigingen.

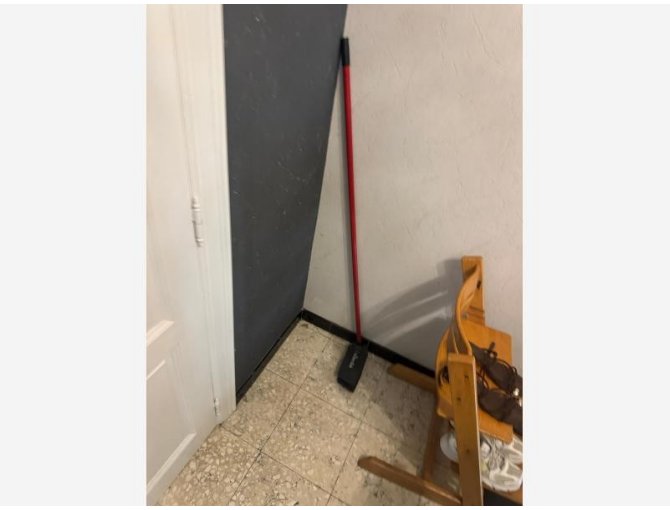
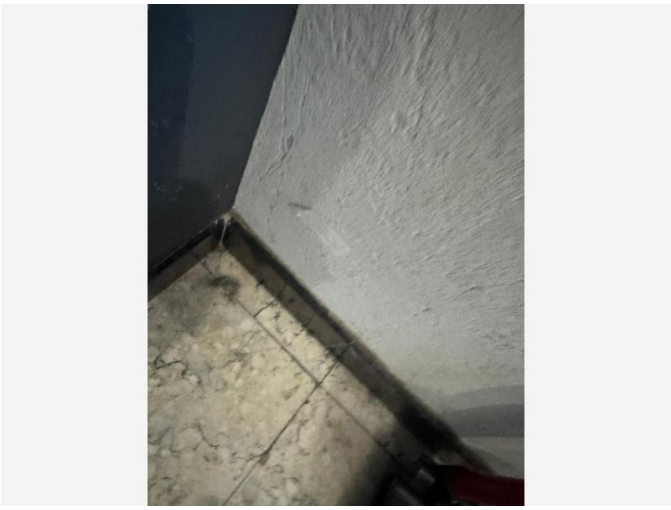
Fiche 11: Pleisterwerk wanden

Geen asbest

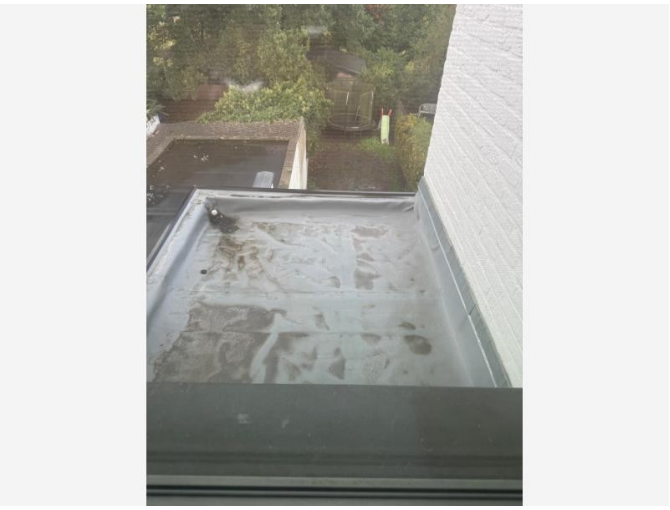
Beschrijving	Notitie	Terug te vinden op plannen
Fiche 12: Dakbedekking plat dak (niet verdacht)	De dakbedekking (EPDM) is niet asbestverdacht. Het is niet uitgesloten dat de EPDM werd gelegd op bestaande, mogelijk asbestverdachte roofing. Bij werken, laat dit controleren.	Plan 1.4: Woning plan daken
Fiche 13: Kit aan de ramen	De kit aan de ramen is niet asbestverdacht. Alle ramen werden gecontroleerd.	-
Fiche 14: CV-ketel (niet verdacht)	De CV-ketel (dichtingen, isolerend materiaal) is niet asbestverdacht.	Plan 1.1: Plan garage en kelders
