Asbestinventarisattest

Kaartse bossen 9, 2930 Brasschaat

Attestnummer : **20261008-000090.000**
Uitgegeven op : **08.10.2026**
Geldig tot : **Onbeperkt** (tenzij de toestand wijzigt)

Asbestveilig (maar mogelijk niet asbestvrij)

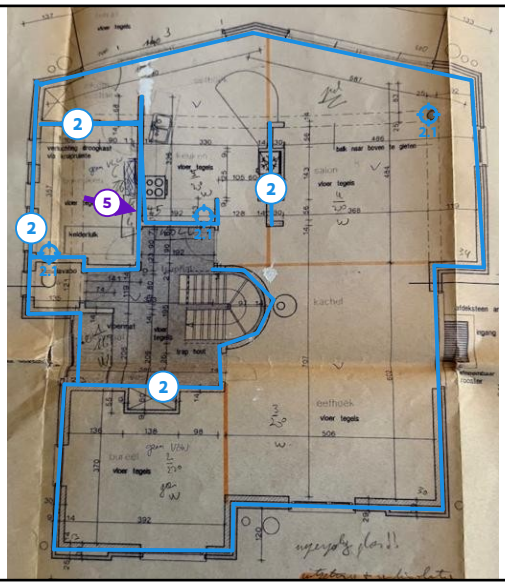
Plan 1.1: Plan A gelijkvloers

Beschrijving	Type	Actie
2. Pleisterwerk muren	Geen asbest	-
2.1 Code: 15394	Mengmonster	-
5. Materialen stookketel	Overige ruimte of materiaal	-

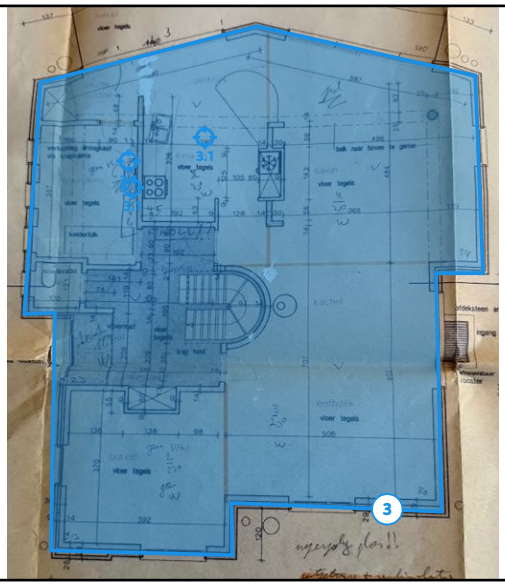
Plan 1.2: Plan B gelijkvloers

Beschrijving	Type	Actie
3. Pleisterwerk plafond	Geen asbest	-
3.1 Code: 15395	Mengmonster	-

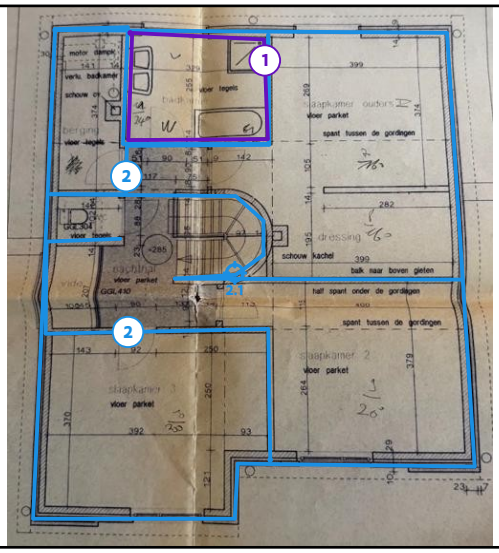
Plan 1.3: Plan verdieping

Beschrijving	Type	Actie
1. Tegellijm	Advies	-
2. Pleisterwerk muren	Geen asbest	-
2.1 Code: 15394	Mengmonster	-

De lijmlaag achter de wandtegels in de badkamer kan asbesthoudend zijn (hoewel de kans gezien het bouwjaar zeer klein is). Laat bij eventuele toekomstige werken extra staalname uitvoeren.

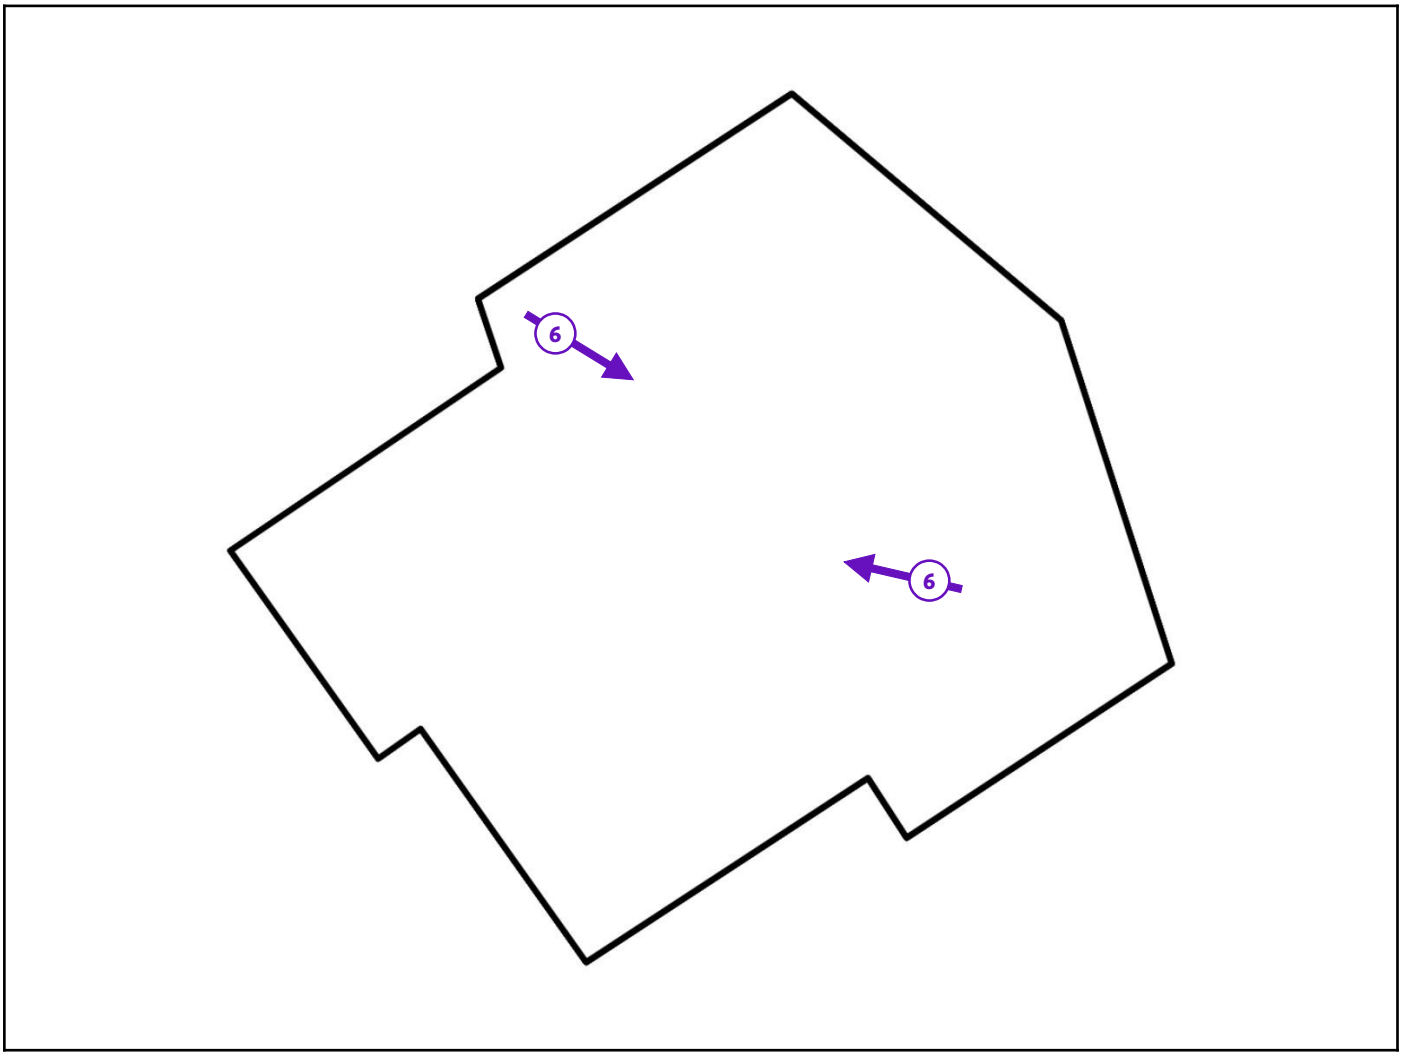
Plan 1.6: Plan daken

Beschrijving	Type	Actie
6. Rookgaskanalen	Overige ruimte of materiaal	-

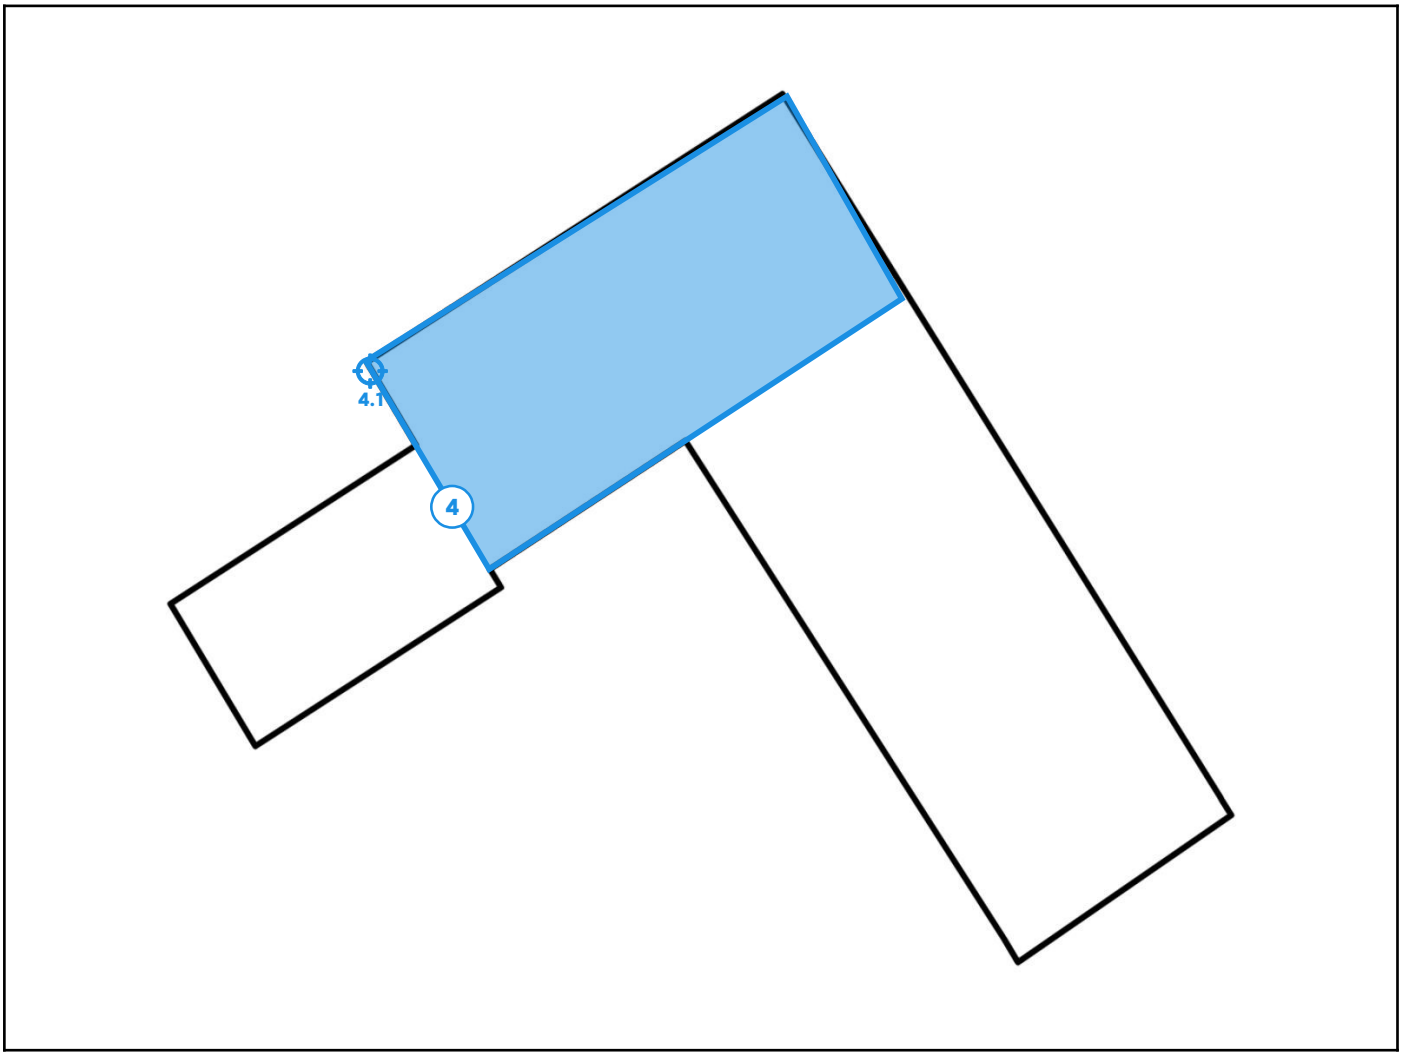
Plan 2.1: Plan Garage met magazijn

Beschrijving	Type	Actie
4. Roofing plat dak	Geen asbest	-
4.1 Code: 15396	Puntmonster	-

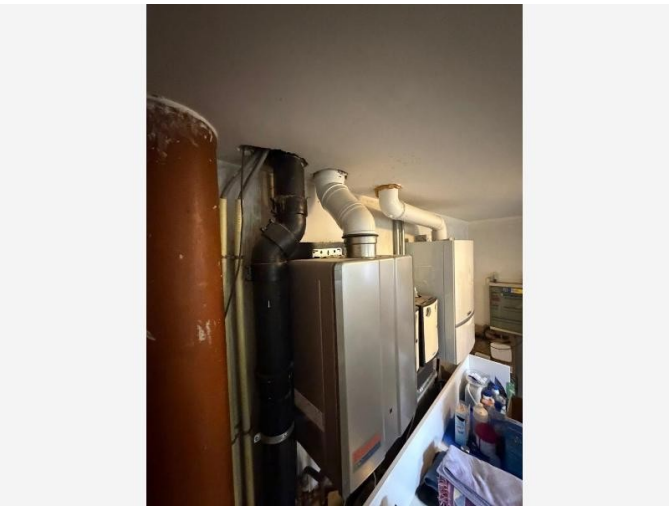
Fiche 5: Materialen stookketel

Situeringsfoto
