Asbestinventarisattest

Fonteinstraat 36, 2300 Turnhout

Attestnummer : **20261008-000197.000**
Uitgegeven op : **08.10.2026**
Geldig tot : **Onbeperkt** (tenzij de toestand wijzigt)

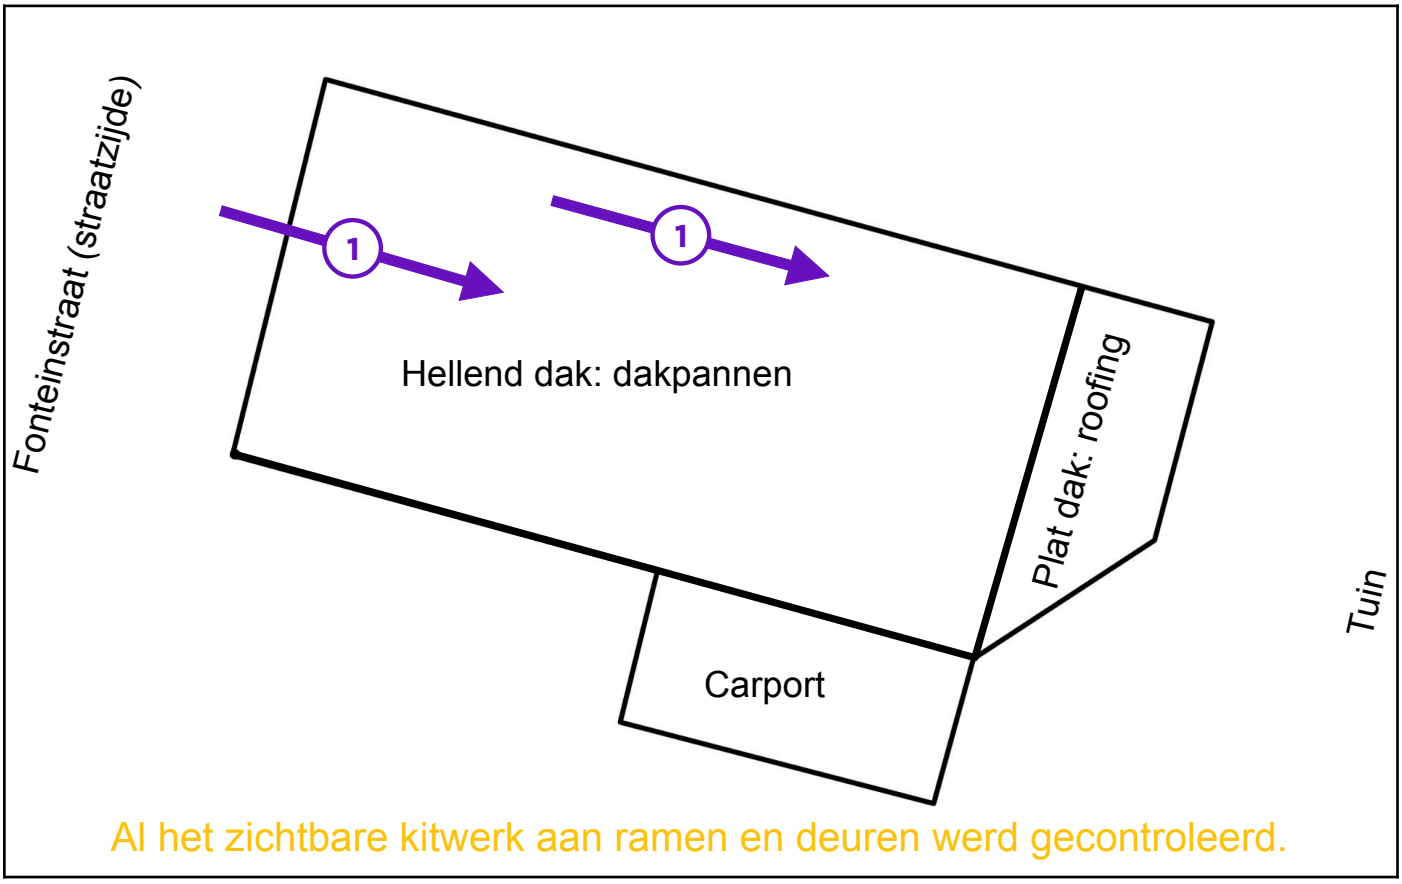
Plan 1.1: Woning plan

Beschrijving	Type	Actie
1. Binnenzijde schouwen op het dak (beperkingsfiche)	Beperking	-
10. Kit niet verdacht (visueel vastgesteld)	Overige ruimte of materiaal	-

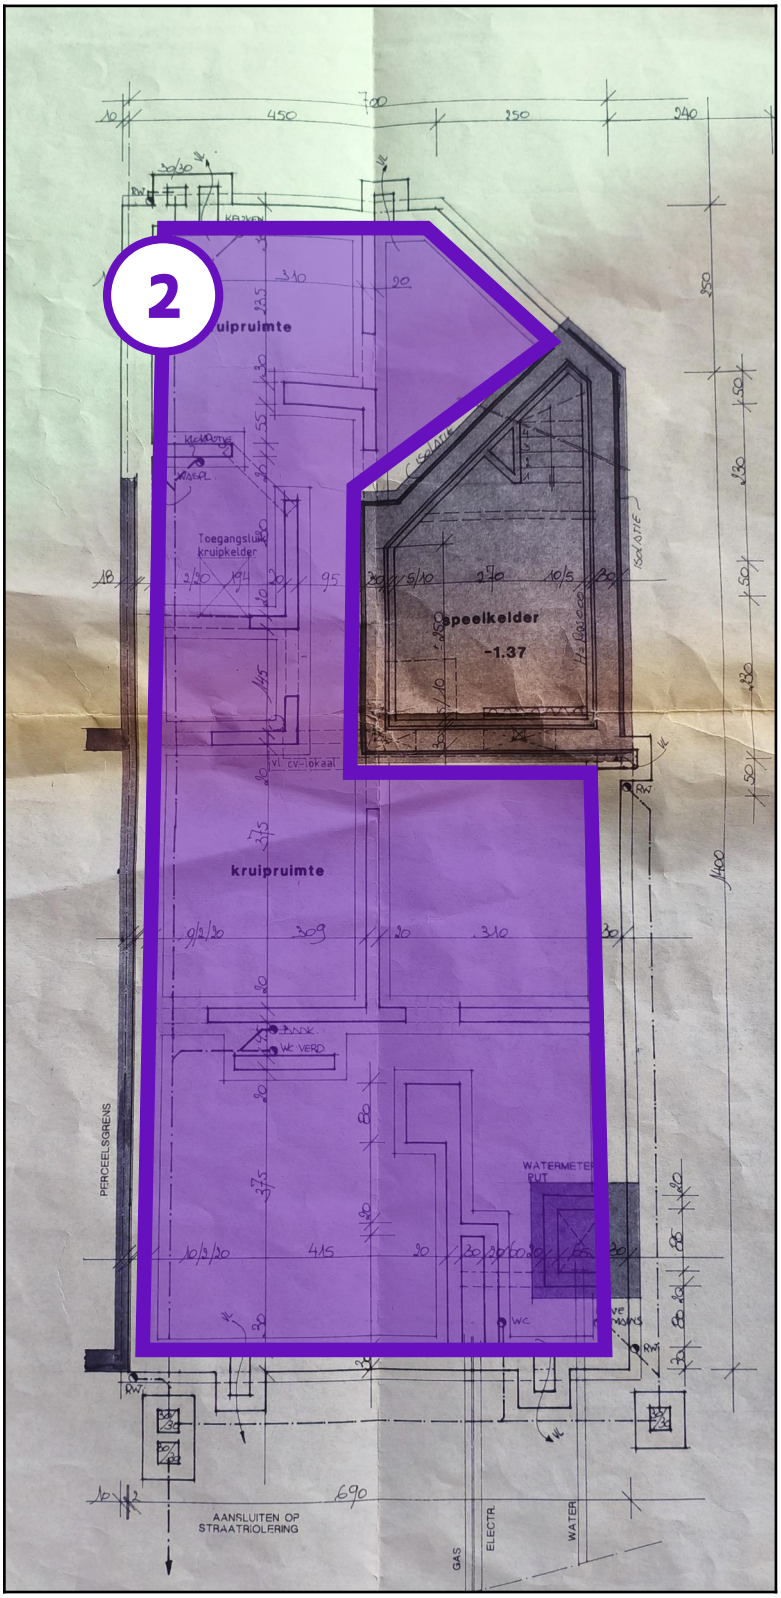
Plan 1.2: Fundering - Speelkamer (split-level)

2. Kruipruimte	Beperking	-

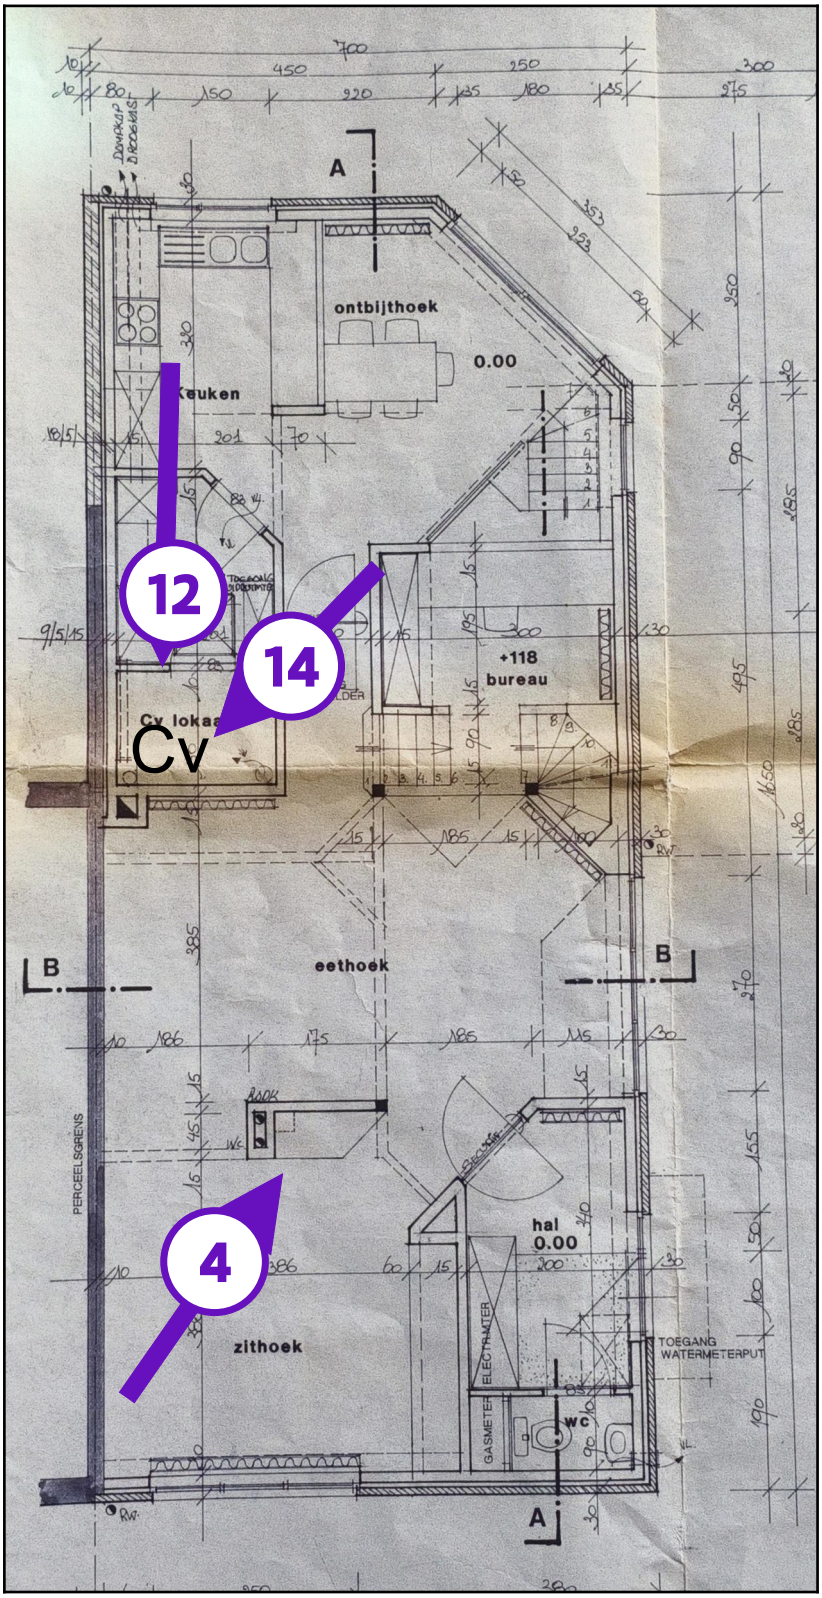
Plan 1.3: Gelijkvloers

4. Kachelkoord (visueel niet verdacht)	Advies	-
12. CV Ketel niet verdacht	Overige ruimte of materiaal	-
14. leidingisolatie (niet aanwezig)	Overige ruimte of materiaal	-

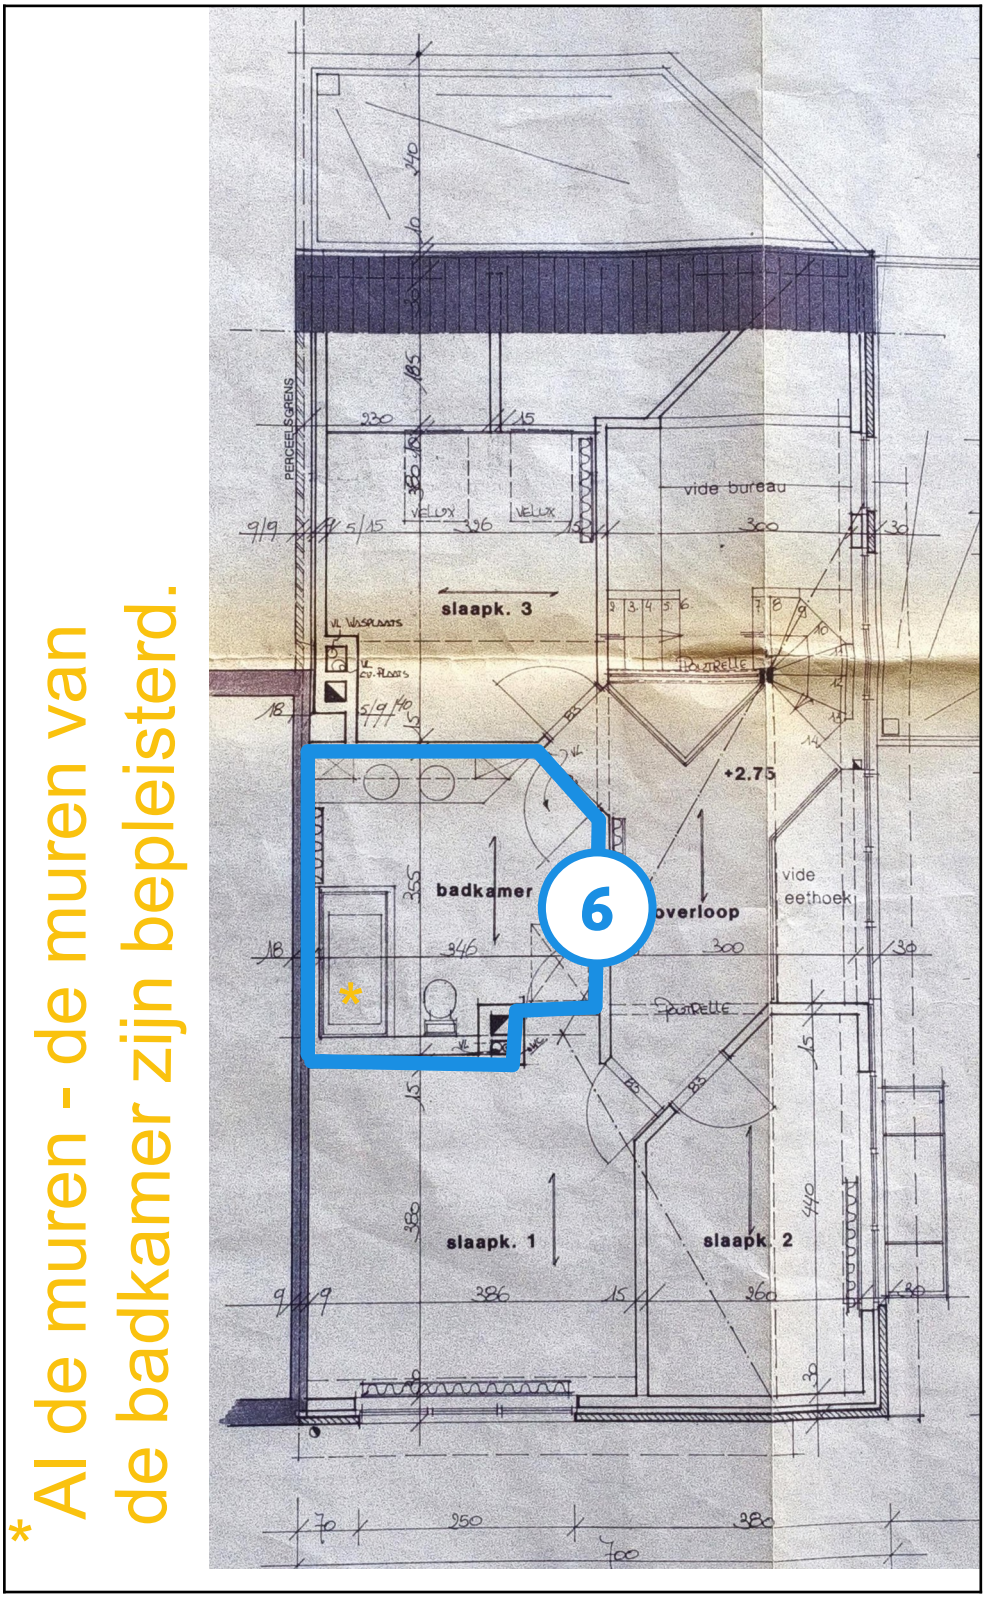
Plan 1.4: Verdieping

6. Muurpleister	Geen asbest	-

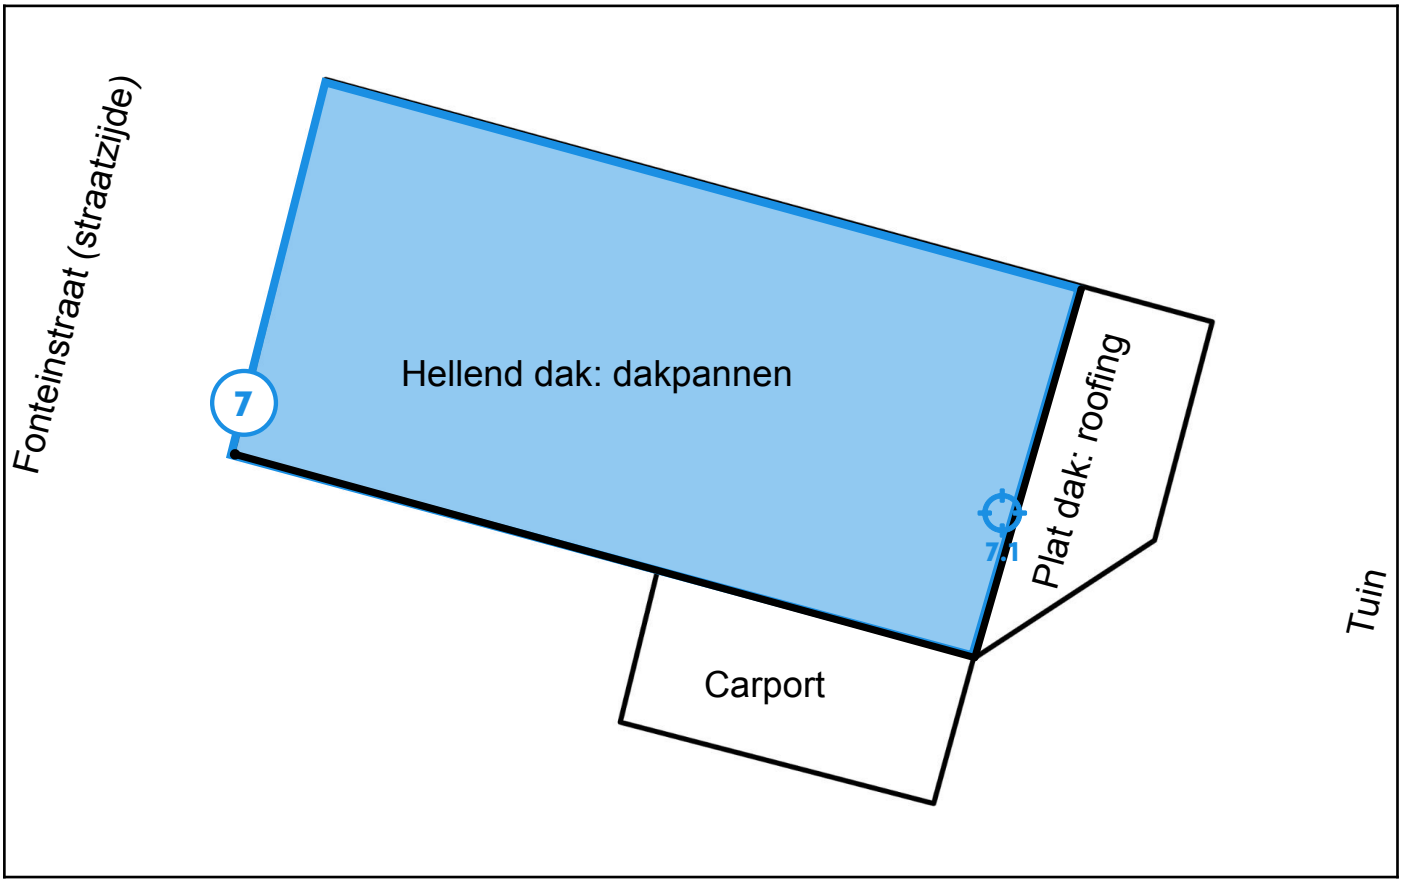
Plan 1.6: Woning plan

Beschrijving	Type	Actie
7. Onderdak hellend dak type menuiserit	Geen asbest	-
7.1 Code: 3	Puntmonster	-

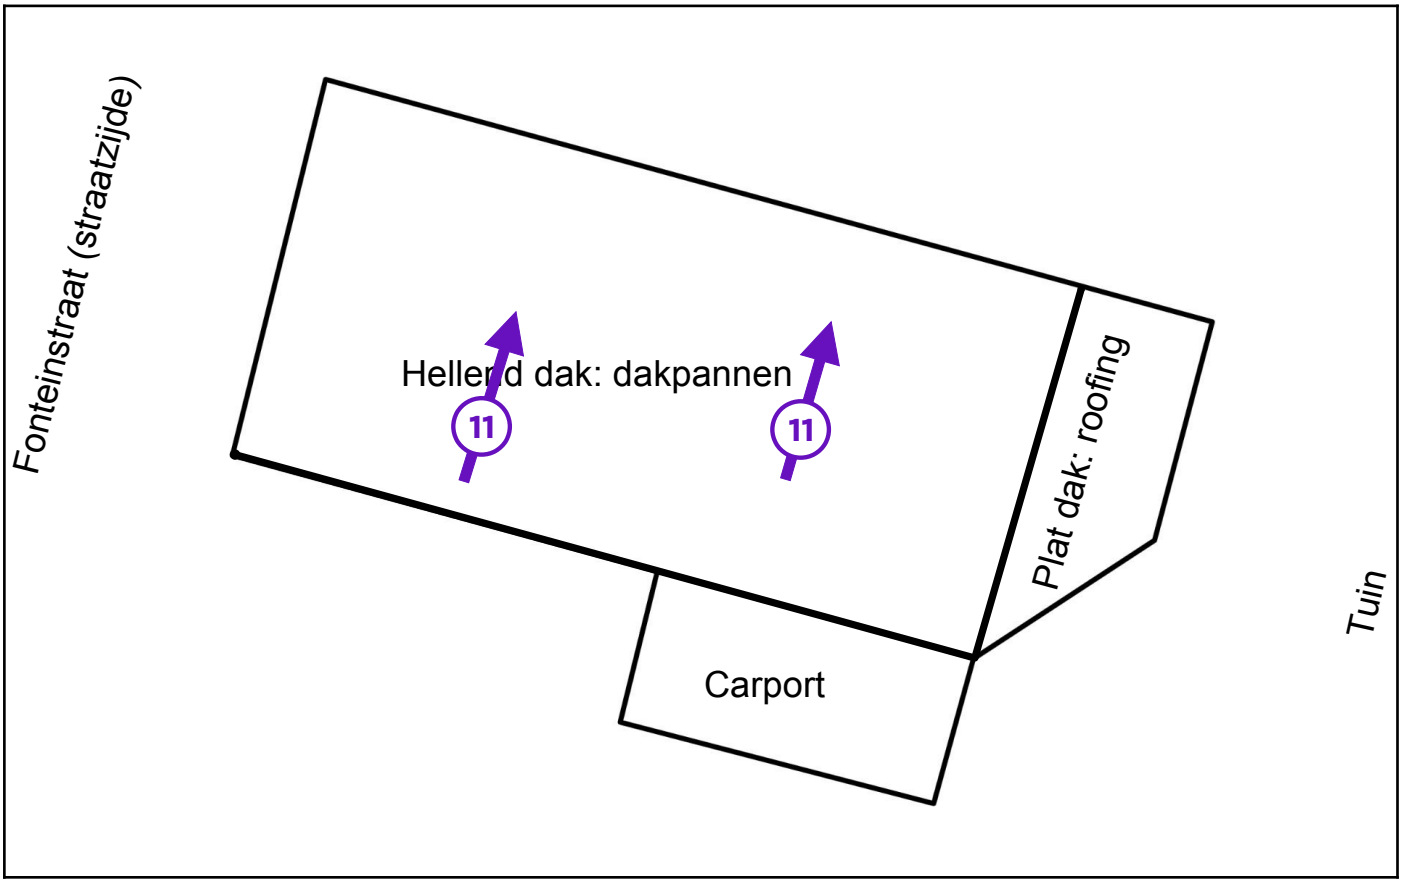
Plan 1.7: Woning plan

Beschrijving	Type	Actie
11. Rookgaskanalen (niet verdacht)	Overige ruimte of materiaal	-

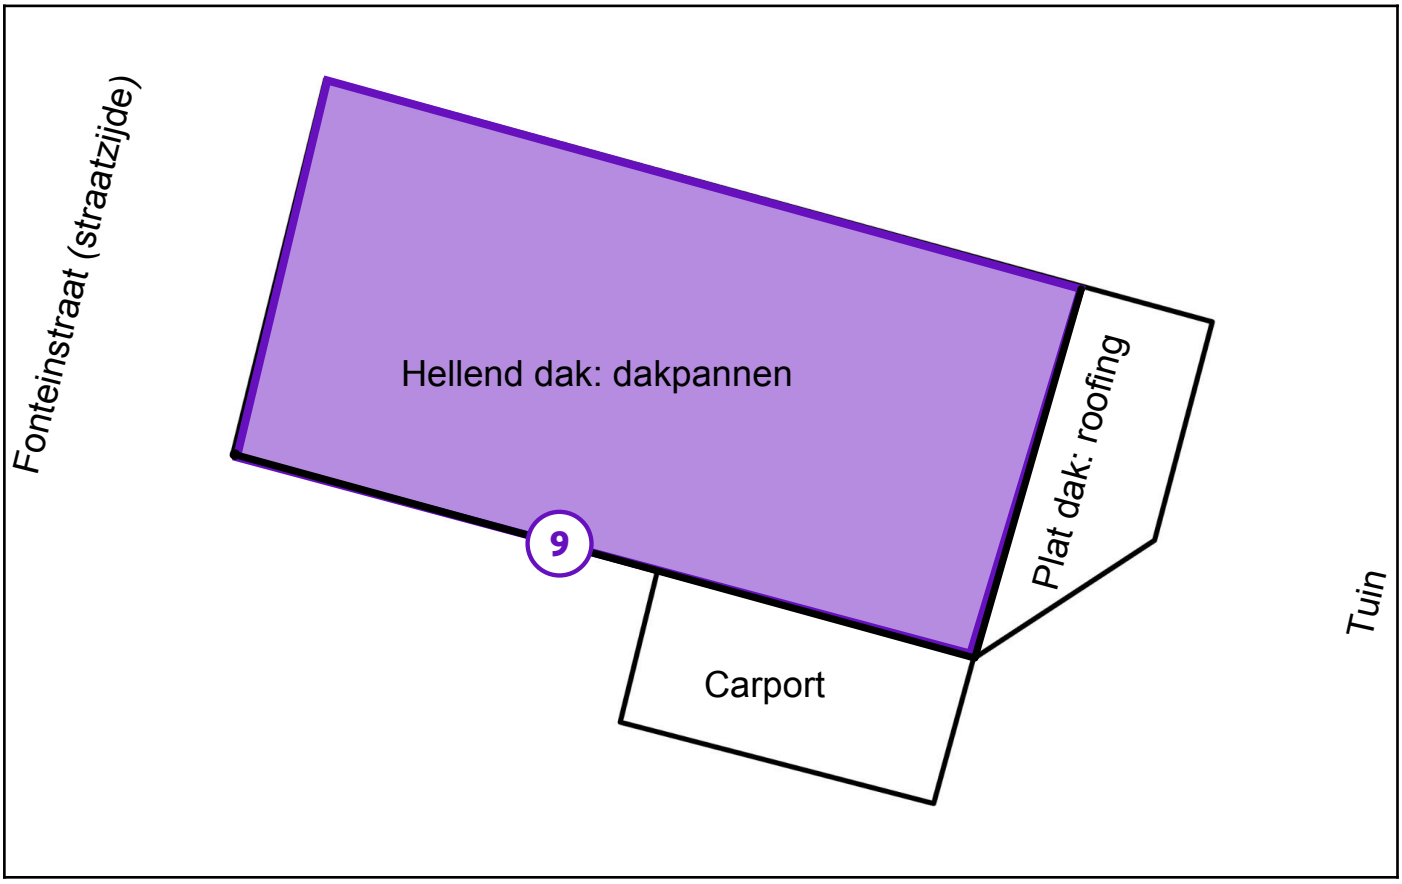
Plan 1.8: Woning plan

Beschrijving	Type	Actie
9. Dakbedekking hellend dak (dakpannen) niet verdacht.	Overige ruimte of materiaal	-

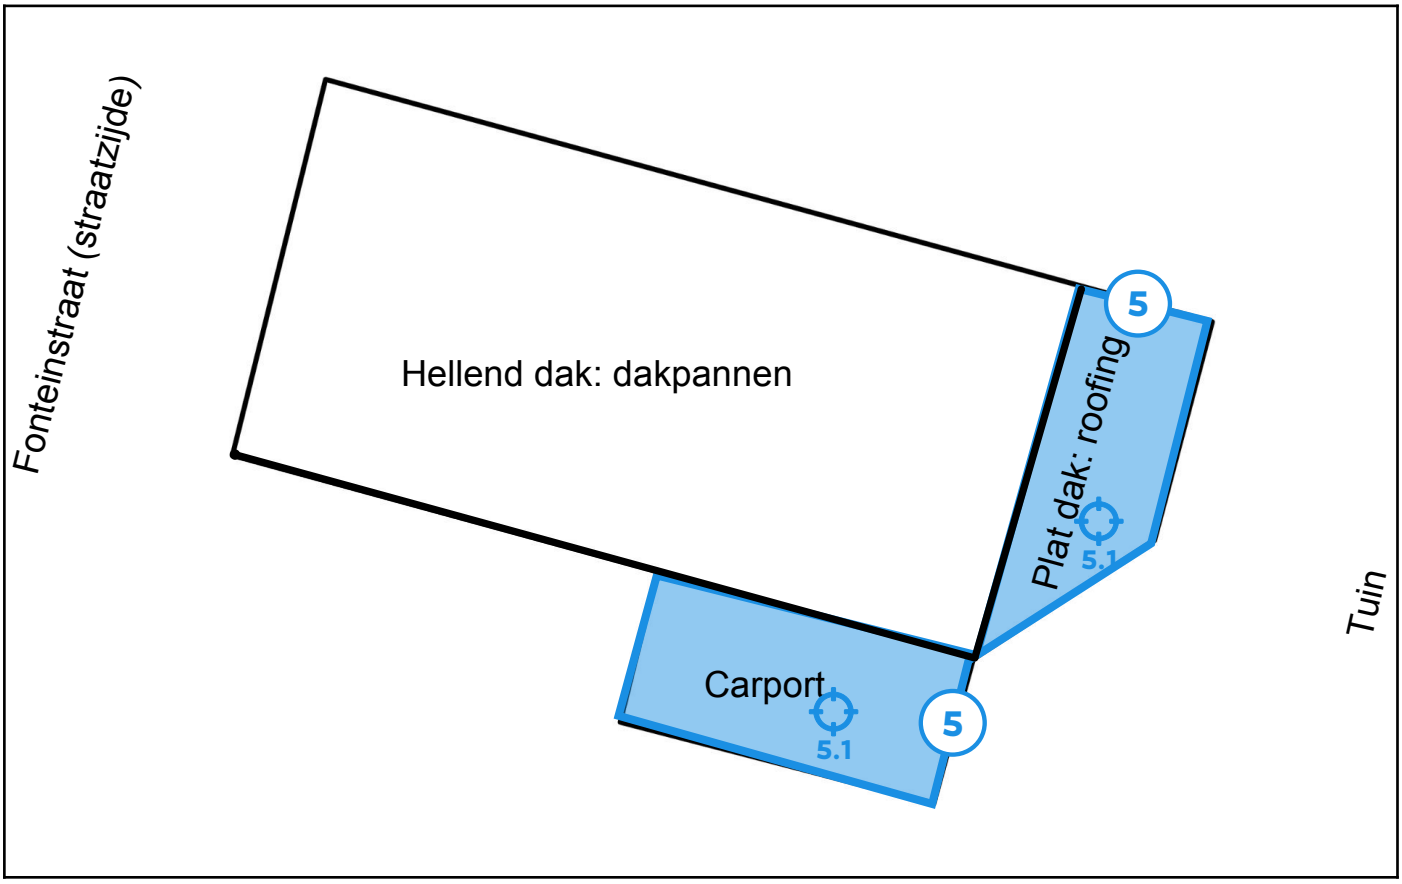
Plan 1.9: Woning plan

Beschrijving	Type	Actie
5. Roofing plat dak woning en carport	Geen asbest	-
5.1 Code: 4	Mengmonster	-

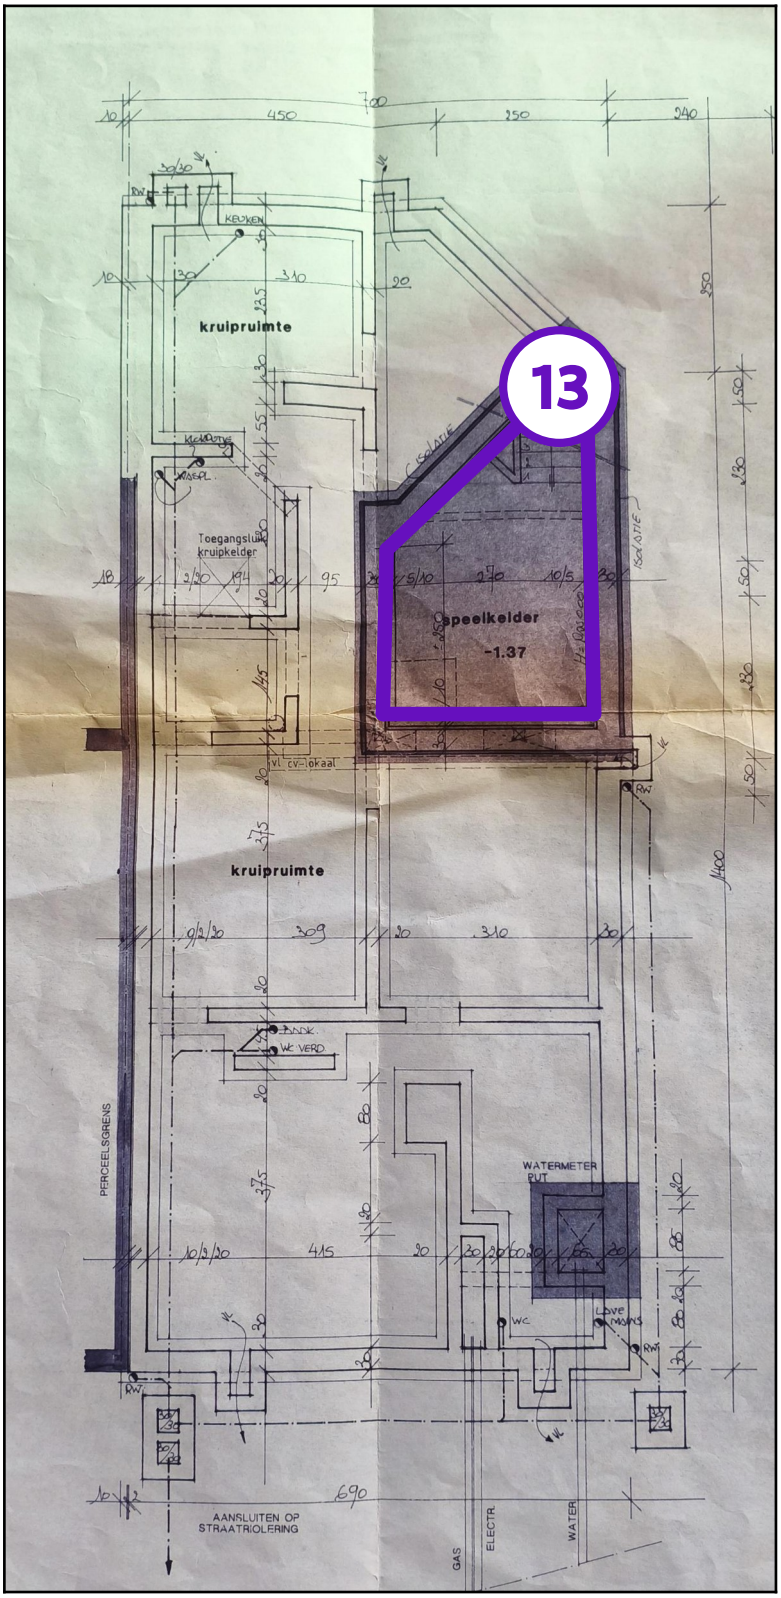
Plan 1.10: Fundering - Speelkamer (split-level)

13. Cementering speelkamer (split-level)	Overige ruimte of materiaal	-

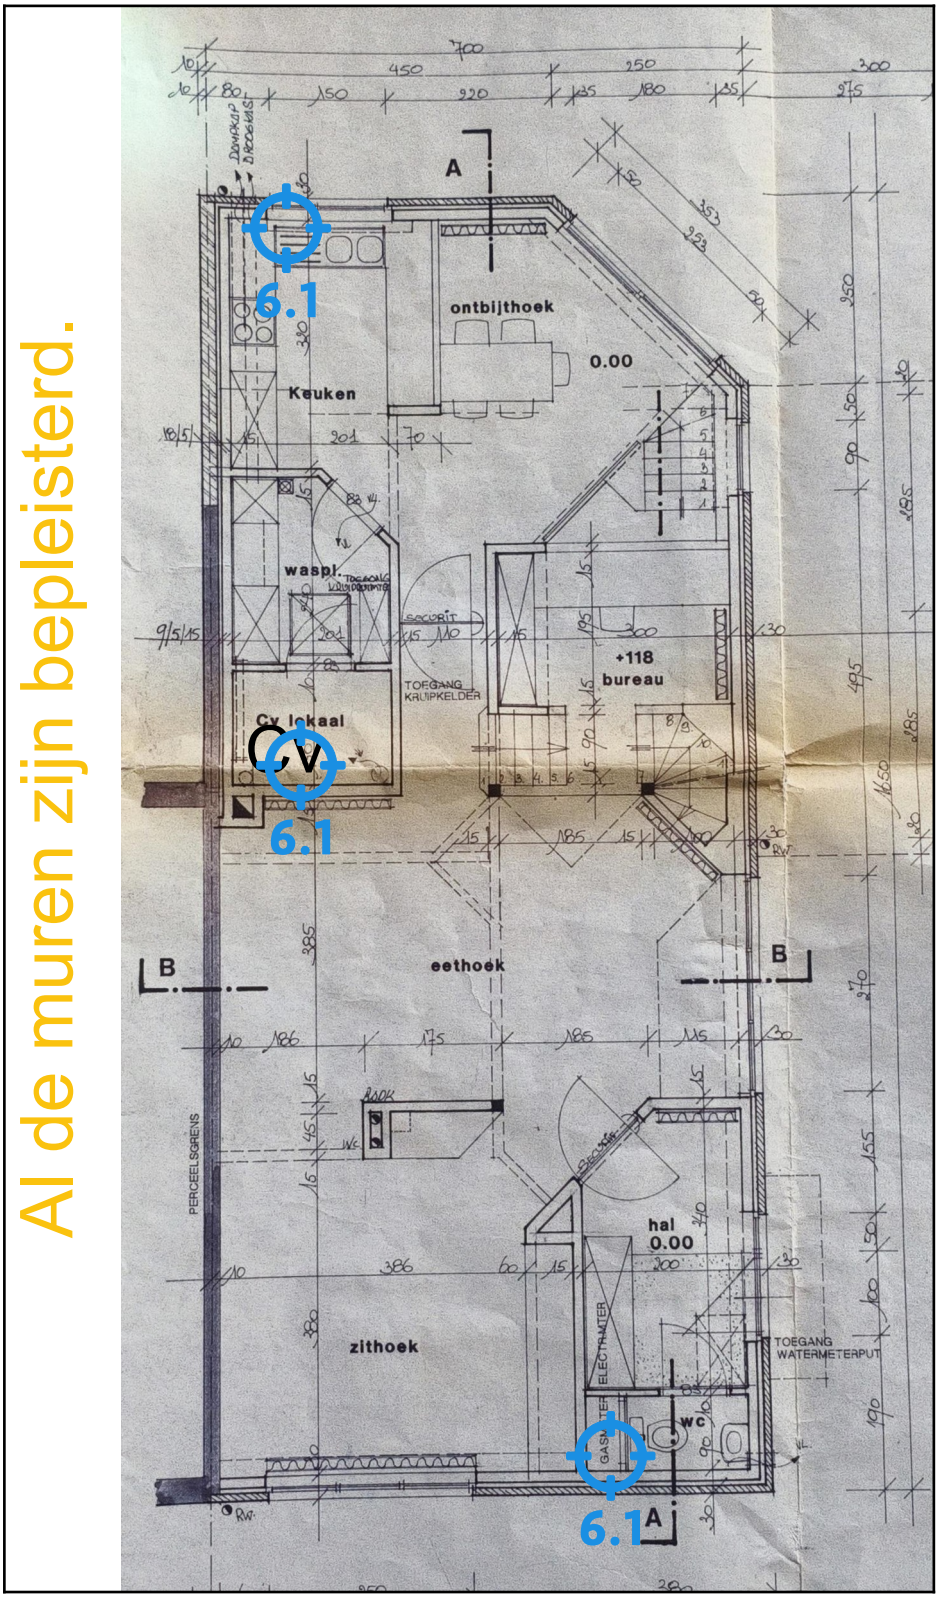
Plan 1.11: Gelijkvloers

6. Muurpleister	Geen asbest	-
6.1 Code: 1	Mengmonster	-

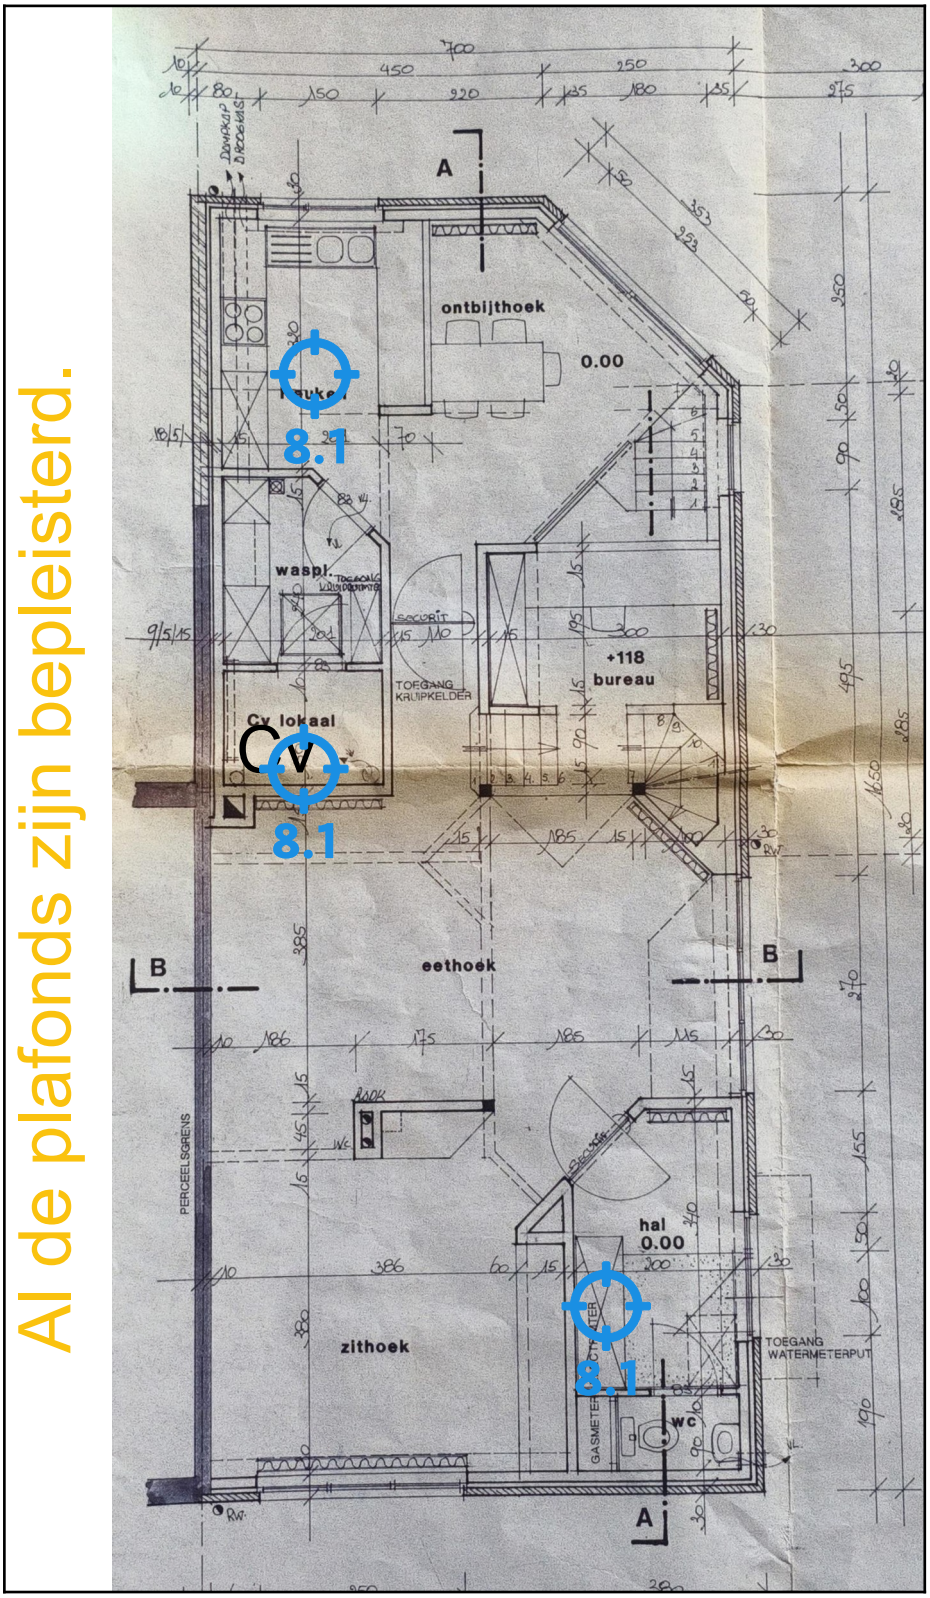
Plan 1.12: Gelijkvloers

8. Plafondpleister	Geen asbest	-
8.1 Code: 2	Mengmonster	-

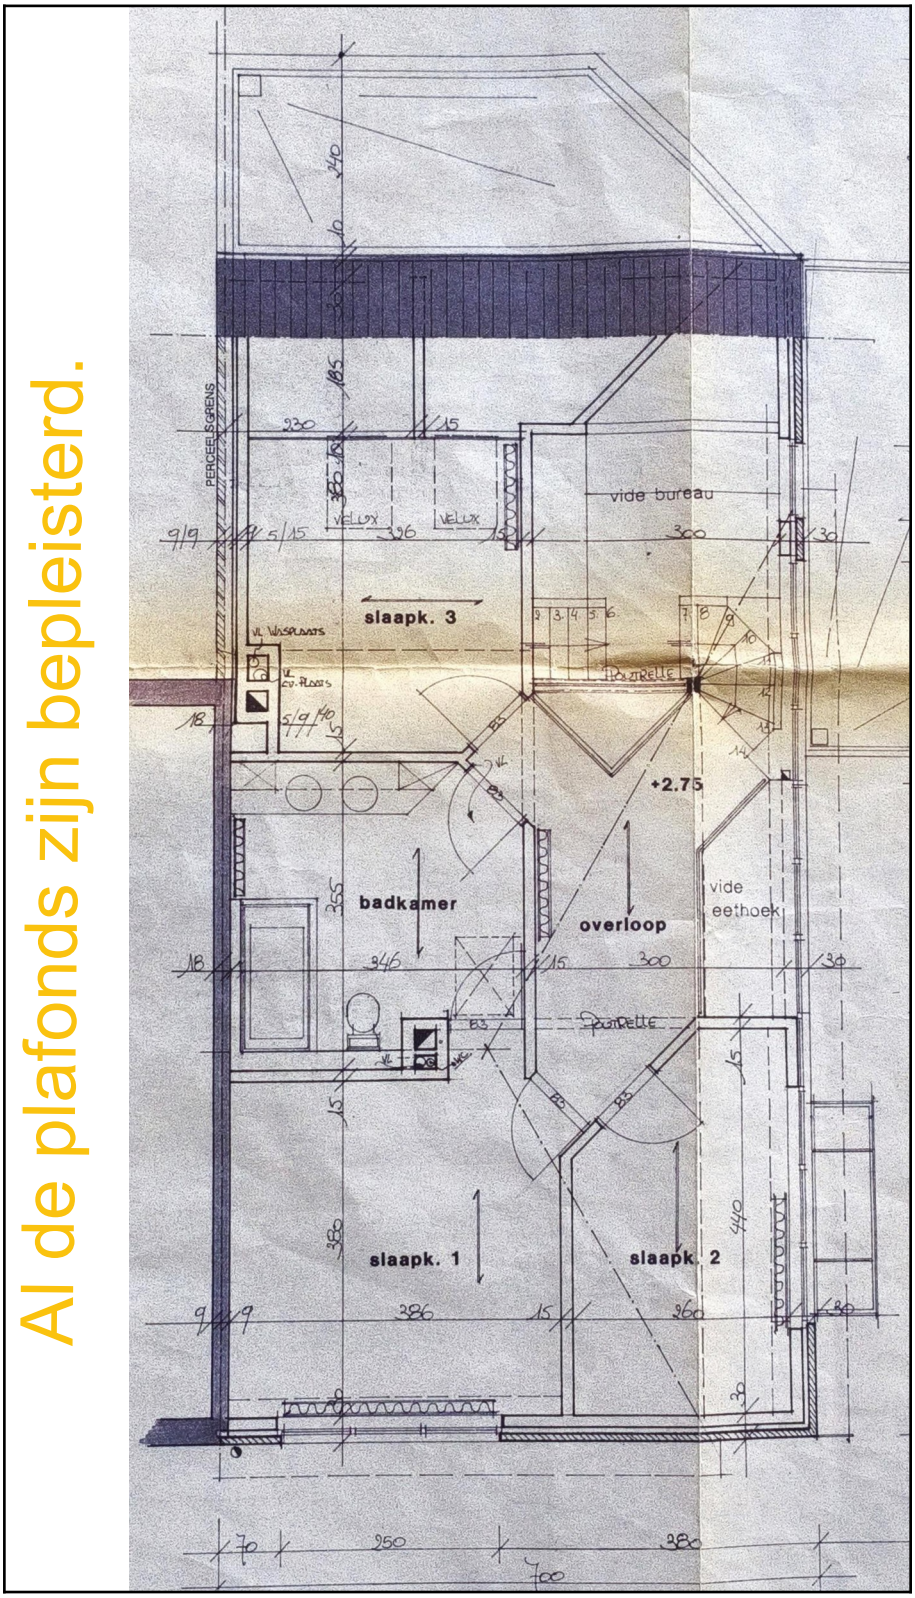
Plan 1.13: Verdieping

8. Plafondpleister	Geen asbest	-

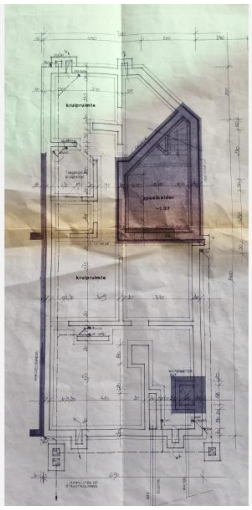
Fiche 2: Kruipruimte

Permanente beperking

Reden: de inspectieruimte is lager dan 1,5 m

Uitleg van de asbestdeskundige: In het inspectieprotocol behoort een ruimte lager dan 1,5 m niet tot het onderzoek.

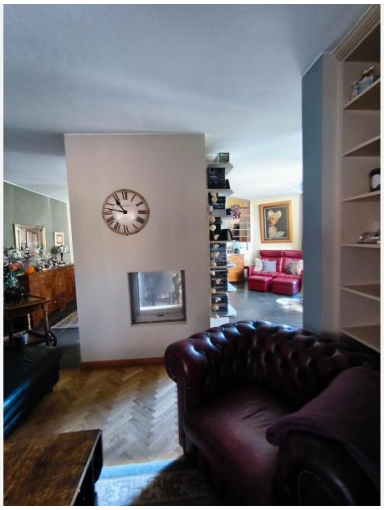
Fiche 4: Kachelkoord (visueel niet verdacht)

De koord werd visueel herkend als een synthetische koord en is niet asbesthoudend.

Basis voor advies	De asbestdeskundige beoordeelt het materiaal als niet-asbestverdacht.
Primaire drager	Ruimteverwarming

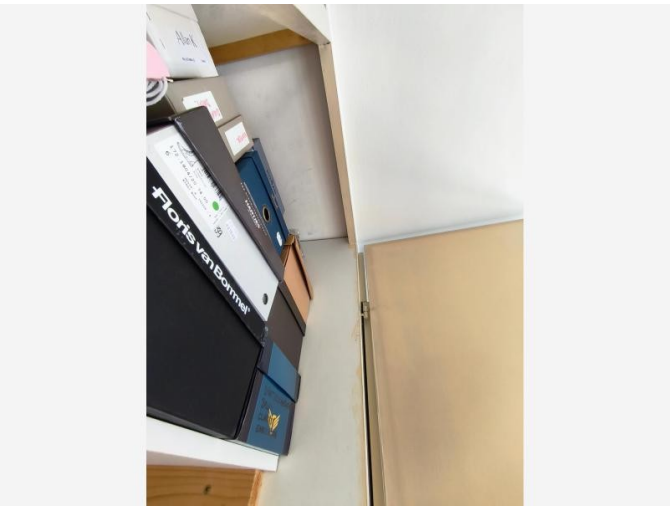
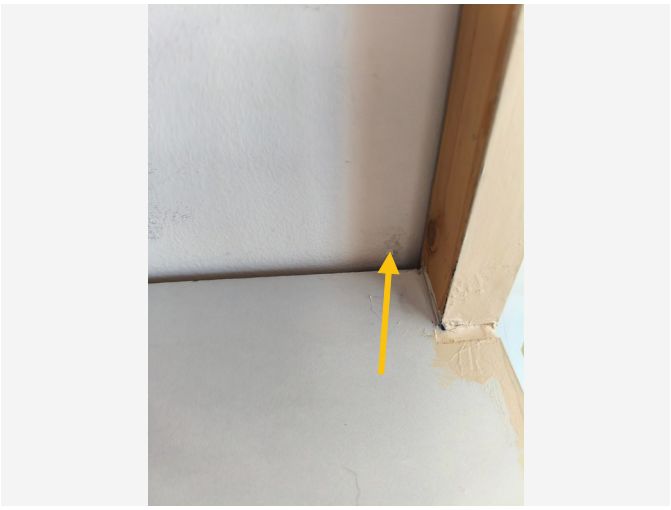
Fiche 8: Plafondpleister

Geen asbest

#	Type	Referentie	Resultaat
8.1	Mengmonster	2	Geen asbest
