Asbestinventarisattest

Mechelseplein 29/2, 2000 Antwerpen

Attestnummer : **20240310-000058.000**
Uitgegeven op : **10.03.2024**
Geldig tot : **10.03.2034**

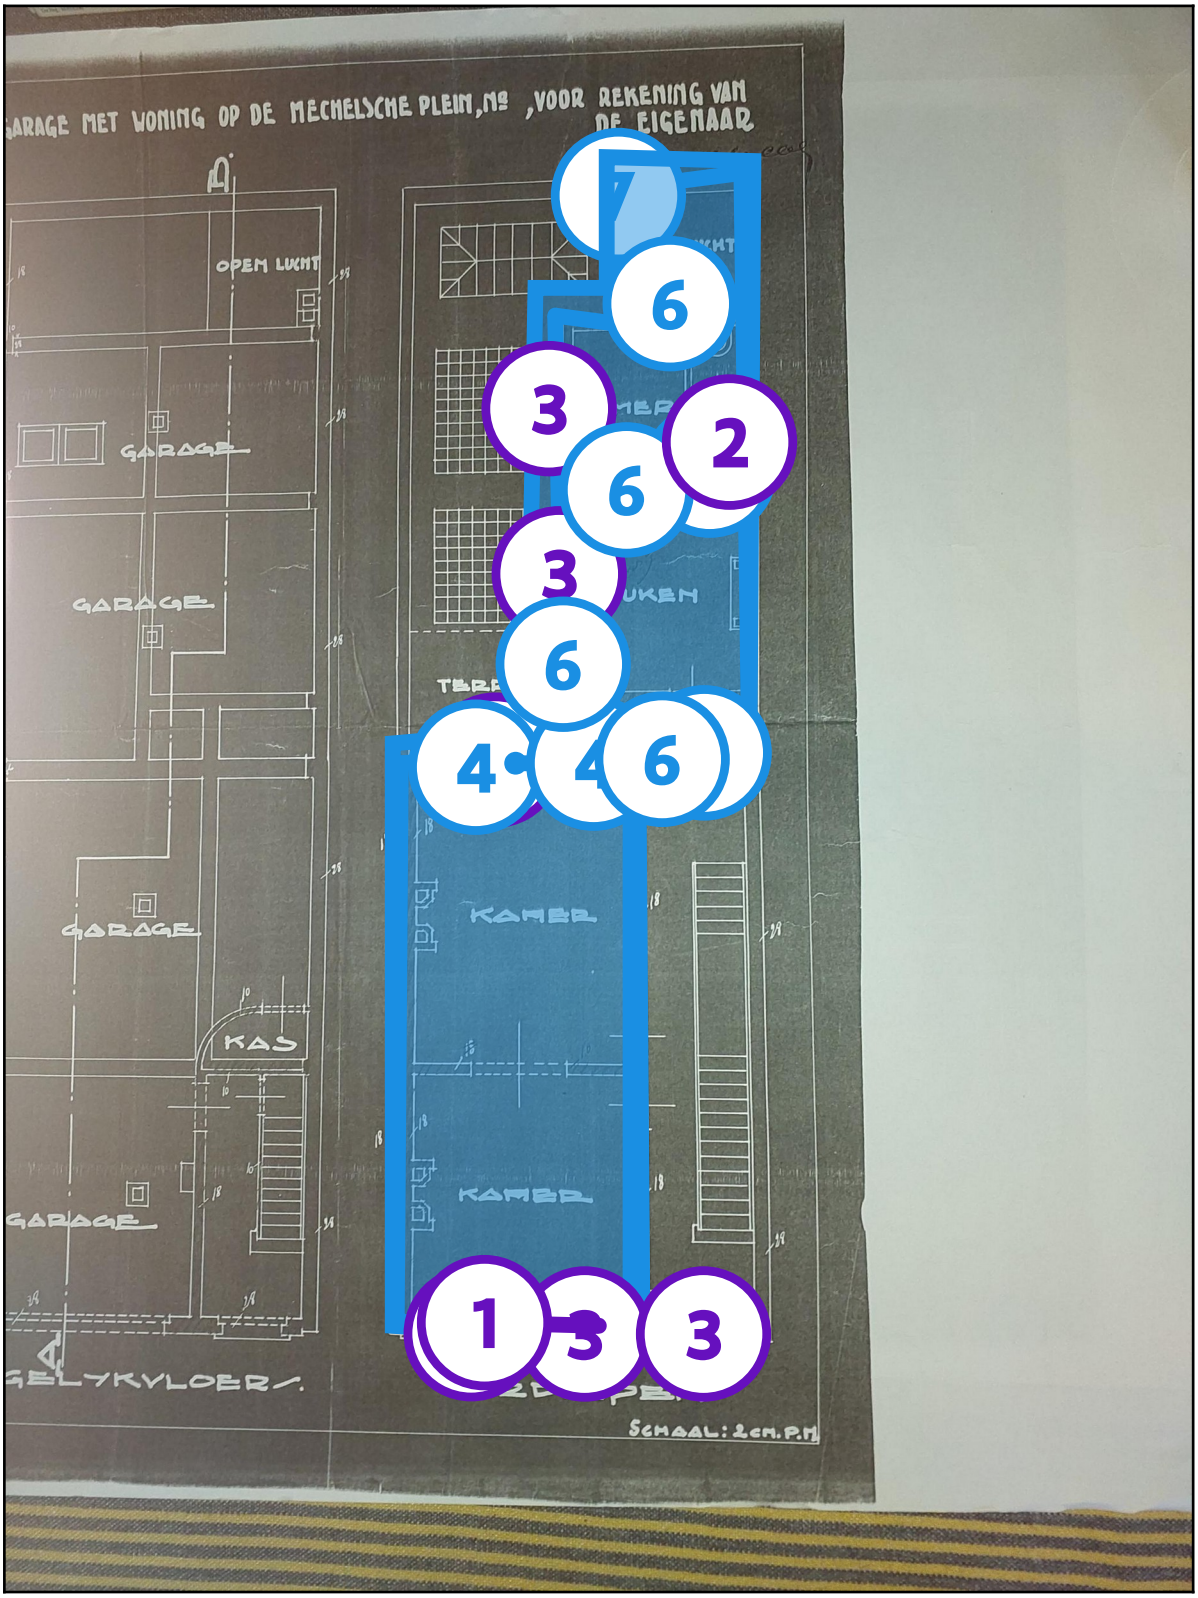
Plan 1.1: plan

1. oudere gietijzeren verwarmingselementen	Advies	-
2. recente cv-ketel	Advies	-
3. soepele kit ramen	Advies	-
4. kit ramen	Geen asbest	-
5. pleisterwerk plafond	Geen asbest	-
6. dorpels	Geen asbest	-
7. pleisterwerk muren	Geen asbest	-

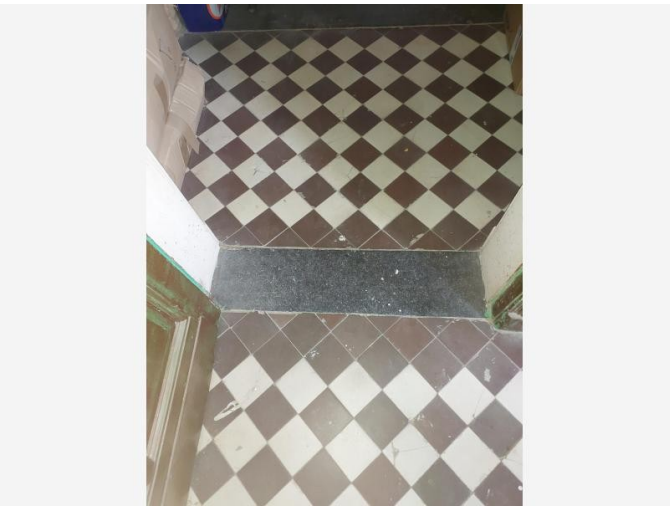
Fiche 6: dorpels

Geen asbest

Conclusie

Beschrijving	dorpels
Omgeving	Binnen
Primaire drager	Wandopening verticaal (raam, deur, ...)
Bindmiddel van materiaal	Cement
Gebondenheid op basis van bindmiddel	Hecht
Hoeveelheid (oppervlakte - dikte - aantal)	• 0,60 m^2 - 3,00 cm - 5 stuks
Totaal volume	0,09 m^3

Identificatiemethode	Vaststelling met bewijsdocument, zonder monstername
Destructieve handeling voor identificatie	Nee
Opmerking	extrapolatie van staalname appt 3

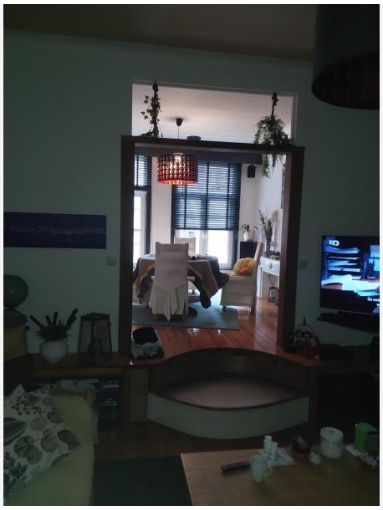
Fiche 7: pleisterwerk muren

Geen asbest

Conclusie

Beschrijving	pleisterwerk muren
Omgeving	Binnen
Primaire drager	Binnenwand
Bindmiddel van materiaal	Gips - kalk
Gebondenheid op basis van bindmiddel	Niet-hechtgebonden
Hoeveelheid (oppervlakte - dikte - aantal)	• 150,00 m^2 - 3,00 cm - 1 stuk
Totaal volume	4,50 m^3

Identificatiemethode	Vaststelling met bewijsdocument, zonder monstername
Destructieve handeling voor identificatie	Nee
Opmerking	extrapolatie van staalname appt 3. deze oppervlakte is een beredeneerde schatting, er worden geen rechten verleend aan deze oppervlakten. De dikte is een schatting die voorkomt uit de monsterplaatsen en is daarom niet altijd representatief
