Asbestinventarisattest

Hendrik Muyshondtstraat 33, 2880 Bornem

Attestnummer : **20261015-000256.000**
Uitgegeven op : **15.10.2026**
Geldig tot : **Onbeperkt** (tenzij de toestand wijzigt)

Asbestveilig (maar mogelijk niet asbestvrij)

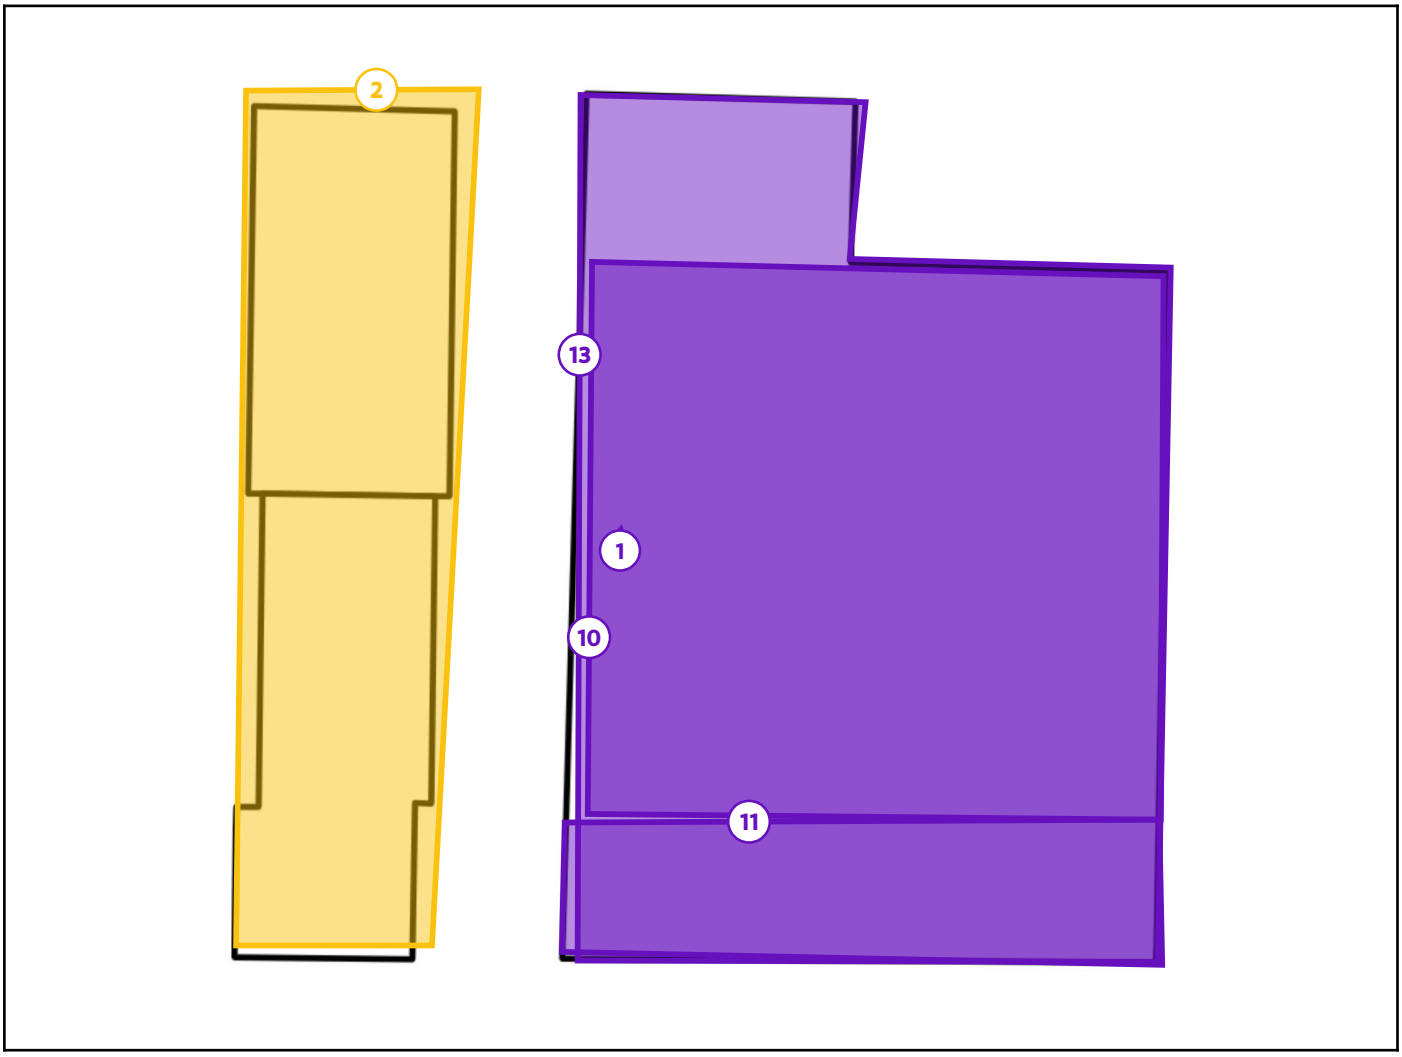
Plan 1.1: Hoofdgebouw plan

Beschrijving	Type	Actie
1. Schouw niet inspecteerbaar	Beperking	-
2. carport en tuinhuis van na 2009	Uitsluiting	-
10. Modern onderdak	Overige ruimte of materiaal	-
11. Polycarbonaat dak	Overige ruimte of materiaal	-
13. nieuw dak en zijgevel bekleding	Overige ruimte of materiaal	-

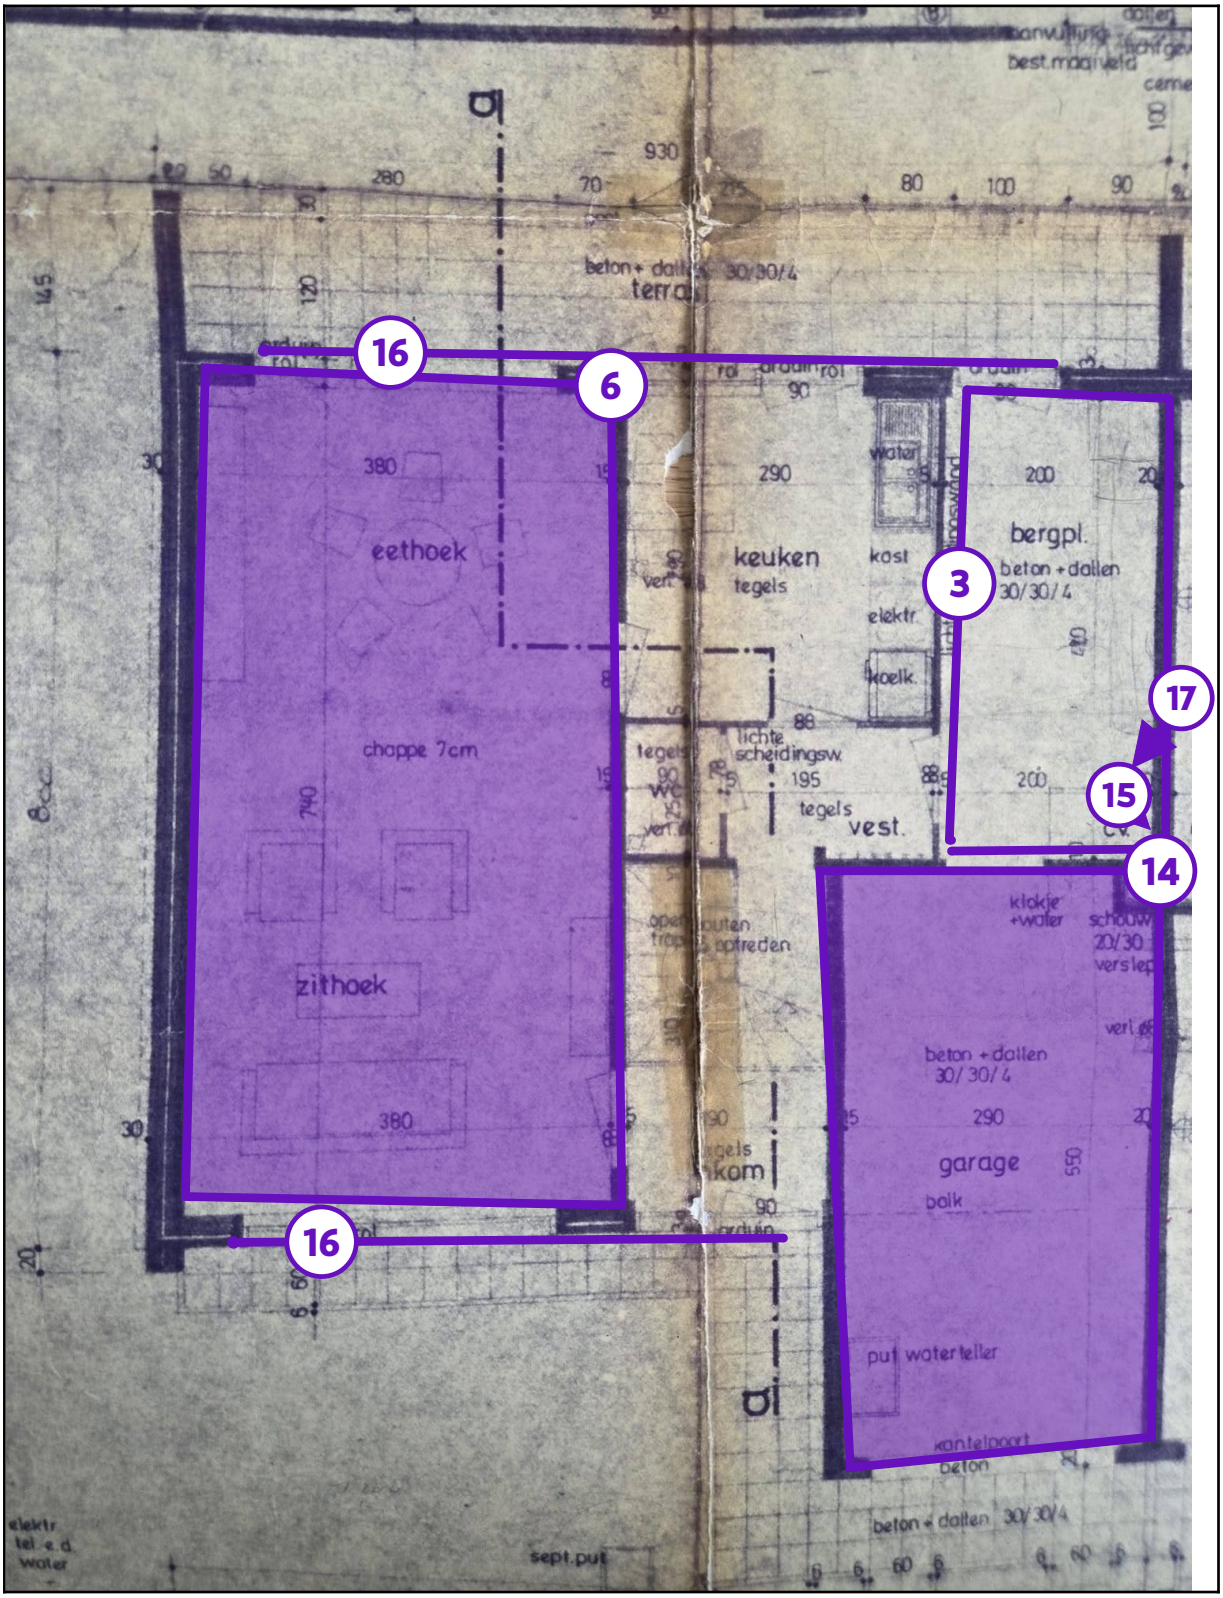
Plan 1.2: gelijkvloers

3. Valse wanden stooklokaal	Advies	-
6. Laminaat in leefruimte	Advies	-
14. Geen pleister in garage	Overige ruimte of materiaal	-
15. Recente cv-ketel	Overige ruimte of materiaal	-
16. ramen met soepele kit	Overige ruimte of materiaal	-
17. leidingsisolatie(modern) zonder gips niet verdacht	Overige ruimte of materiaal	-

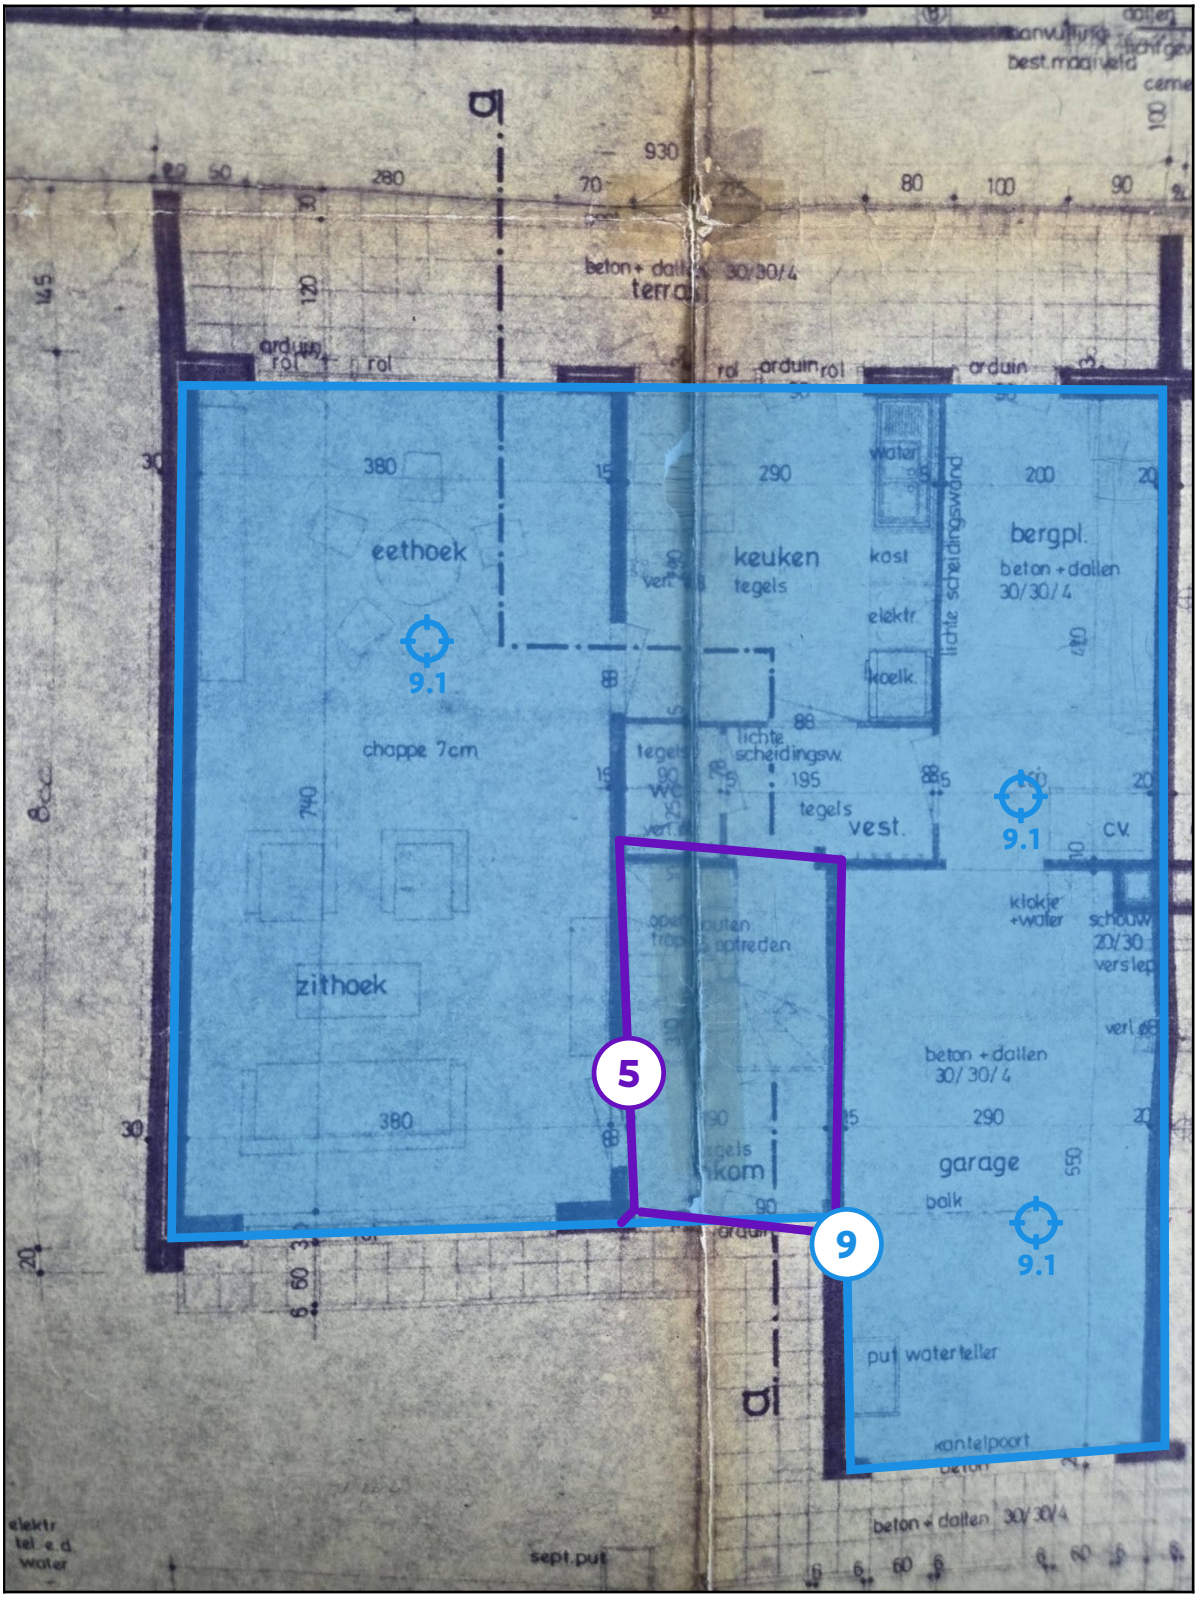
Plan 1.4: gelijkvloers

5. Kurk in trappen hal	Advies	-
9. pleister op de plafonds	Geen asbest	-
9.1 Code: pleister plaf	Mengmonster	-

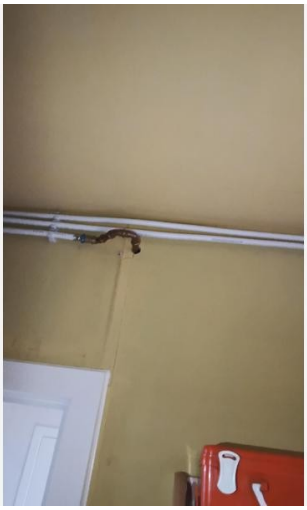
Fiche 3: Valse wanden stooklokaal

Informatie over een niet-asbestverdacht materiaal

Basis voor advies	De asbestdeskundige beoordeelt het materiaal als niet-asbestverdacht.

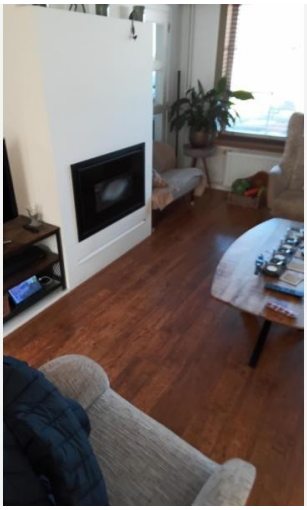
Fiche 6: Laminaat in leefruimte

Informatie over een niet-asbestverdacht materiaal

Basis voor advies	De asbestdeskundige beoordeelt het materiaal als niet-asbestverdacht.

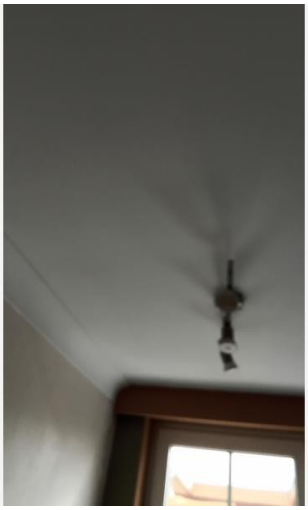
Fiche 9: pleister op de plafonds

Geen asbest

#	Type	Referentie	Resultaat
9.1	Mengmonster	pleister plaf	Geen asbest
