Asbestinventarisattest

Karel Gilsonstraat 6, 1601 Sint-Pieters-Leeuw

Attestnummer : **20261018-000071.000**
Uitgegeven op : **18.10.2026**
Geldig tot : **18.10.2036**

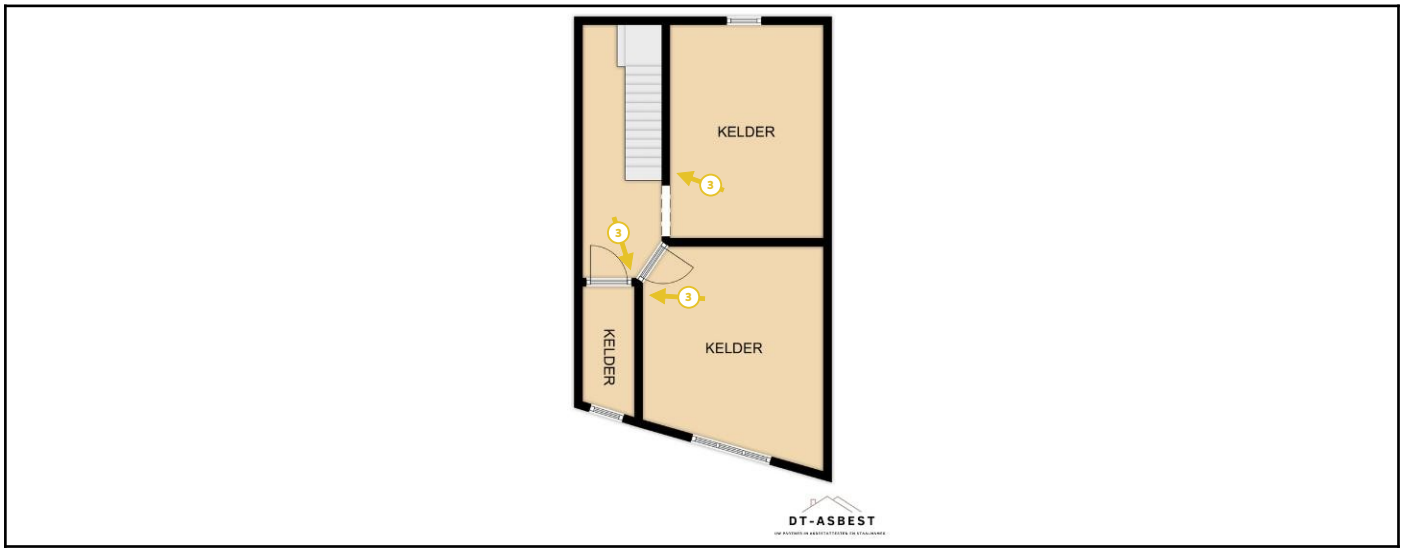
Plan 1.2: Plan kelder

Beschrijving	Type	Actie
3. Bakeliet schakelmateriaal	Asbestmateriaal	Zorgvuldig beheren

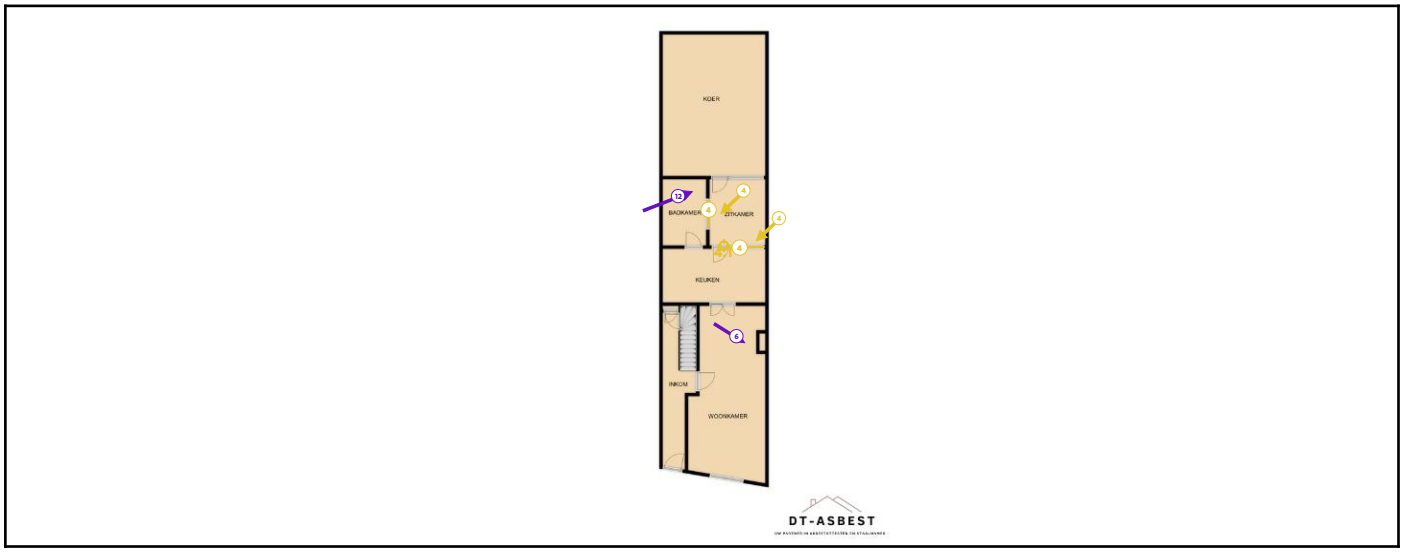
Plan 1.5: Plan glv

Beschrijving	Type	Actie
4. Vensterbanken	Asbestmateriaal	Zorgvuldig beheren
4.1 Code: PM01	Puntmonster	-
6. Kachelkoord	Advies	-
12. Stook installatie	Overige ruimte of materiaal	-

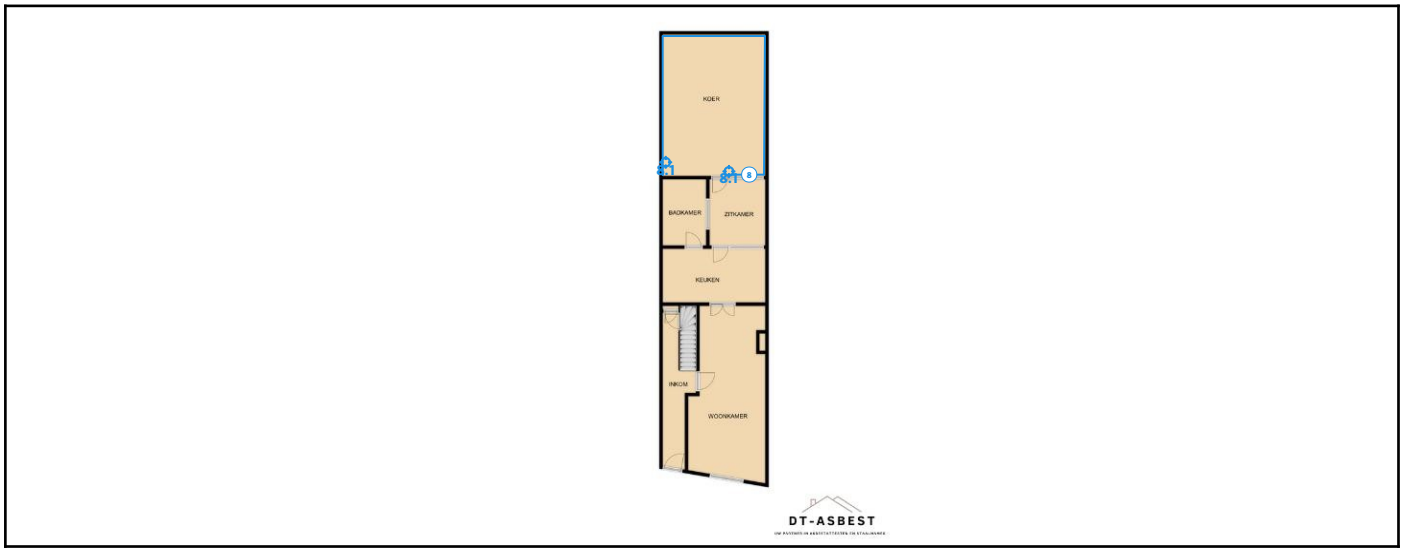
Plan 1.6: Plan glv

Beschrijving	Type	Actie
8. Cementering/ crepi	Geen asbest	-
8.1 Code: MM02	Mengmonster	-

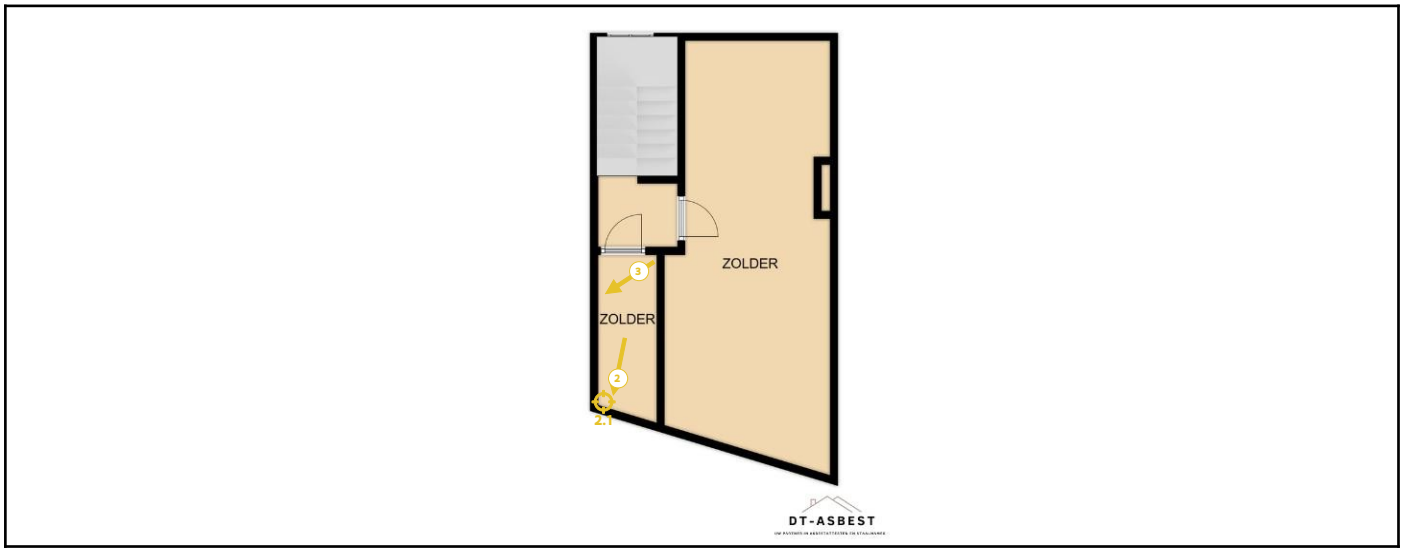
Plan 1.11: Plan zolder

Beschrijving	Type	Actie
2. Asbestplaat	Asbestmateriaal	Zorgvuldig beheren
2.1 Code: PM03	Puntmonster	-
3. Bakeliet schakelmateriaal	Asbestmateriaal	Zorgvuldig beheren

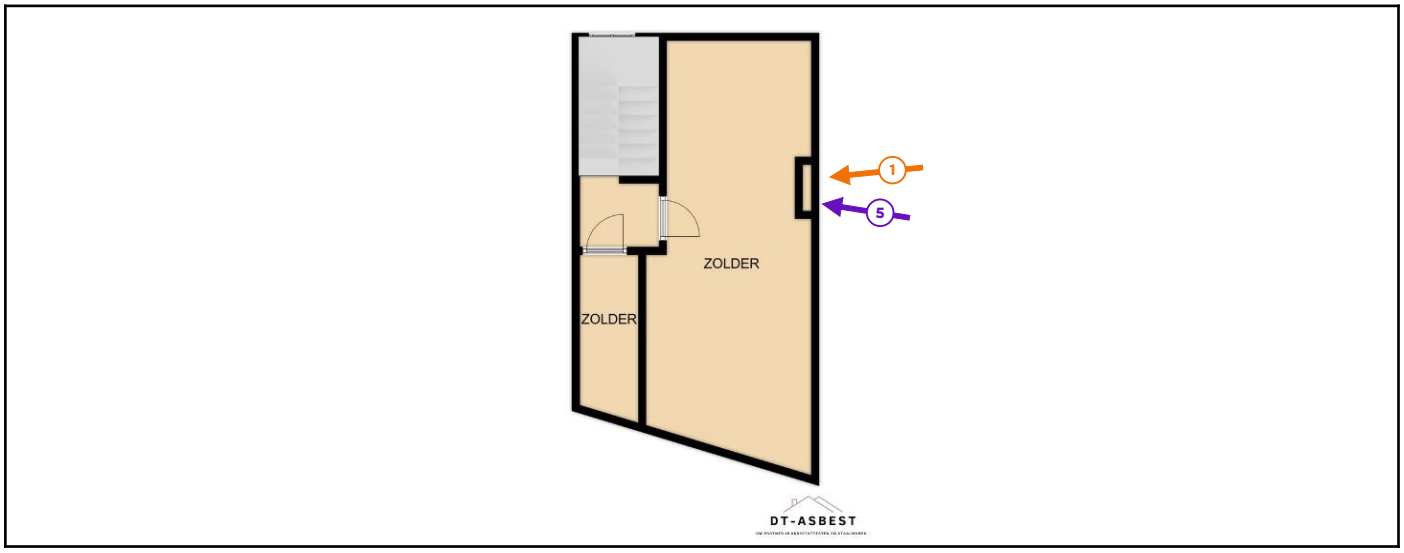
Plan 1.14: Plan zolder

Beschrijving	Type	Actie
1. Asbestbuis	Asbestmateriaal	Verwijderen
5. Schouw	Beperking	-

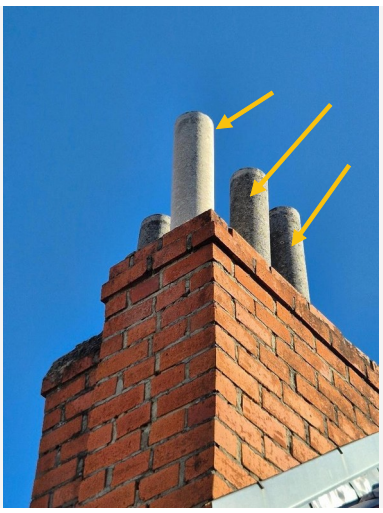
Fiche 1: Asbestbuis

Asbestmateriaal

Het asbestmateriaal valt onder de mijlpaal van 2040.

Eindbeoordeling materiaalrisico	Verhoogd materiaalrisico en/of verhoogde kans op vezelvrijgave

Gebondenheid	Categorie 1: hechtgebonden in oorsprong
Asbestsoort (vezeltype)	Crocidoliet aanwezig
Asbestconcentratie	Laag (< 50%)
Afschermingsgraad van het gehele materiaal	Geheel of deels vrij aan de buitenlucht, maar geen contact met binnenlucht
Toestand van het materiaal	Matig beschadigd, matig verweerd

Beschrijving	Asbestbuis
Omgeving	Buiten
Primaire drager	HVAC infrastructuur en uitrusting
Asbestmateriaal	Buis, koker, leiding, pijp, doorvoer
Bindmiddel van asbestmateriaal	Cement
Gebondenheid op basis van bindmiddel	Hecht
Hoeveelheid (lengte - omtrek - dikte - aantal)	• 1,00 m - 20,00 cm - 1,00 cm - 3 stuks
Totaal volume	0,006 m^3
Eenvoudig bereikbaar	Ja
Bevestigingswijze	• Verlijmd, ingegoten, versmeerd
Identificatiemethode	De asbestdeskundige beoordeelt het materiaal als asbestverdacht en dus asbesthoudend, en dit zonder monstername. Motivatie: Er is een onderzoeksbeperking die monstername verhindert; De ruimte of het materiaal bevindt zich hoger dan 3,5 meter vanaf een vaste ondergrond.
Destructieve handeling voor identificatie	Nee
Opmerking	De opgegeven hoeveelheid is bij benadering.

Verwijderen

- Verwijder dit asbestmateriaal zo snel mogelijk. Volg de toestand goed op.

- Eenvoudige handelingen: enkel door erkend asbestverwijderaar
  Deze asbesttoepassing dient verwijderd te worden door een erkende firma welke hechtgebonden asbest mag verwijderen.

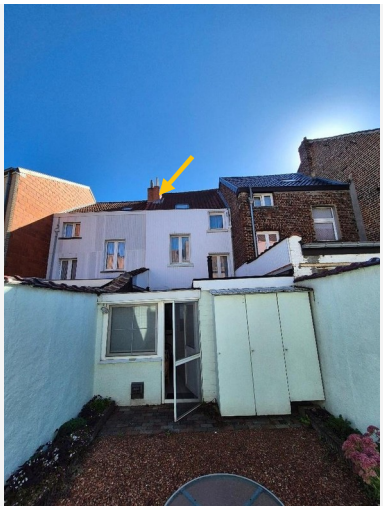
Fiche 5: Schouw

Beperking

Tijdelijke beperking

Reden: Er is geen volledige risicobeoordeling mogelijk

Uitleg van de asbestdeskundige: Gezien de schouw hoger is dan 3,5m van de begane grond, is een volledige risicobeoordeling niet mogelijk voor zowel de bovenkant als de binnenkant.
