Asbestinventarisattest

De Keyserhoeve 32, 2040 Antwerpen

Attestnummer : **20261015-000558.000**
Uitgegeven op : **15.10.2026**
Geldig tot : **15.10.2036**

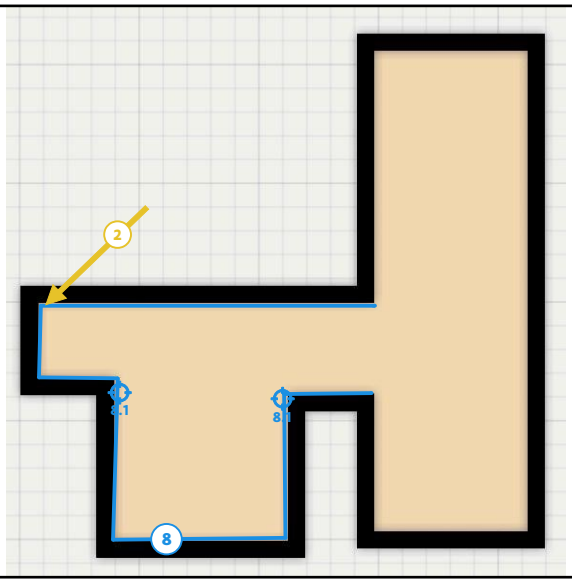
Plan 1.1: Kelder

Beschrijving	Type	Actie
2. Bakeliet	Asbestmateriaal	Zorgvuldig beheren
8. Cementering kelder	Geen asbest	-
8.1 Code: 6020606779	Mengmonster	-

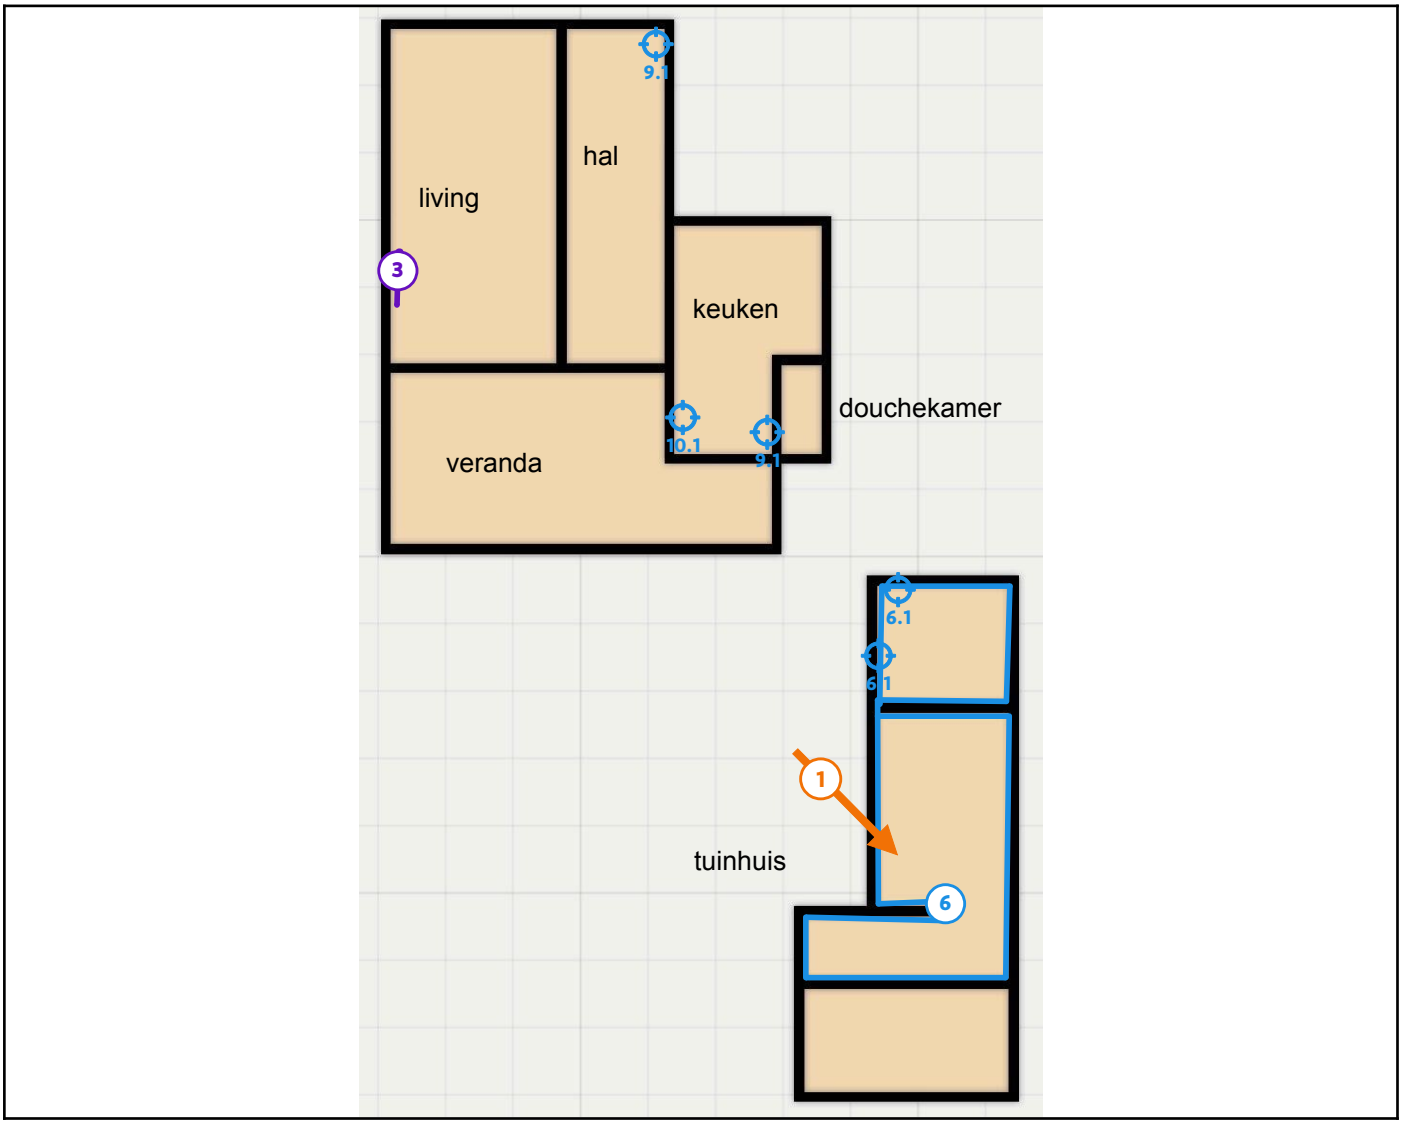
Plan 1.2: GV

Beschrijving	Type	Actie
1. Rookgaskanaal	Asbestmateriaal	Verwijderen
3. Koord living	Advies	-
6. Cementering achterbouw	Geen asbest	-
6.1 Code: 6020606777	Mengmonster	-
9. Pleisterwerk wanden	Geen asbest	-
9.1 Code: 6020606776	Mengmonster	-

10. Dreunplaat	Geen asbest	-
10.1 Code: 6020606780	Puntmonster	-

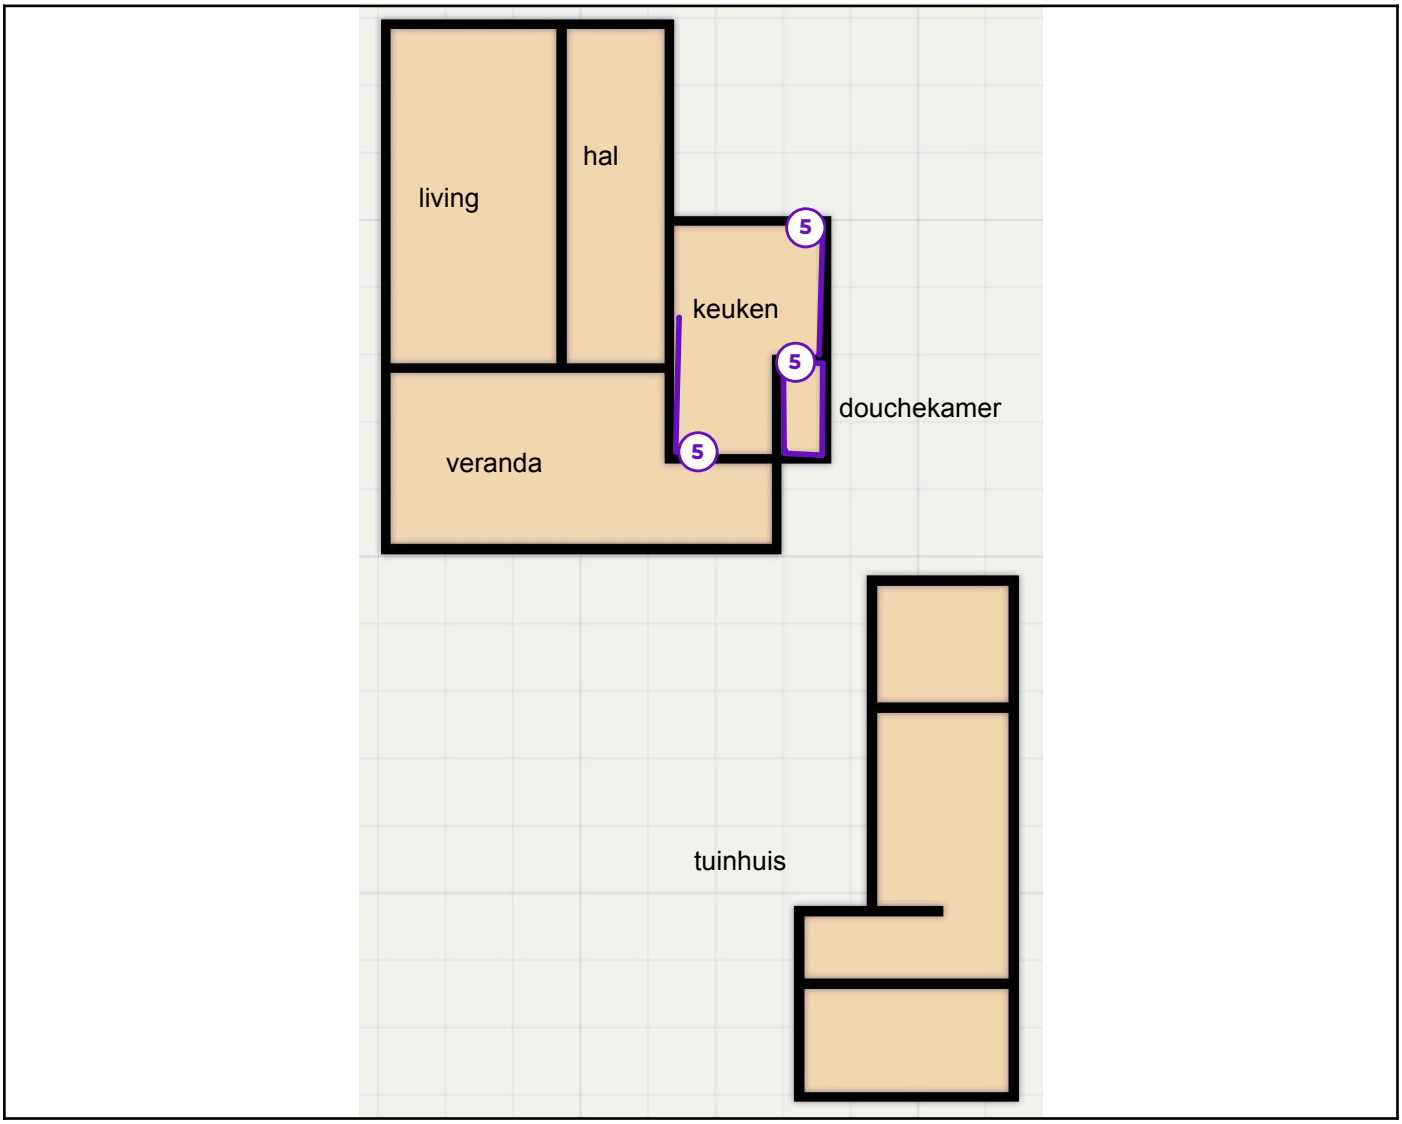
Plan 1.3: GV kopie

Beschrijving	Type	Actie
5. Tegellijm	Advies	-

In het inspectieprotocol is een monstername van tegel- en vloerlijm verplicht om dit te identificeren als niet-asbesthoudend. Er waren geen facturen ter beschikking die bevestigen dat de tegels/vloer na 2001 waren geplaatst. Er waren geen bestaande beschadigingen aan de wandtegels of vloer om de lijm voldoende te kunnen inspecteren. Om dit af te toetsen is het aangewezen om bij eventuele renovatiewerken aan de tegels en de parket verder onderzoek/staalname te laten uitvoeren ter controle.

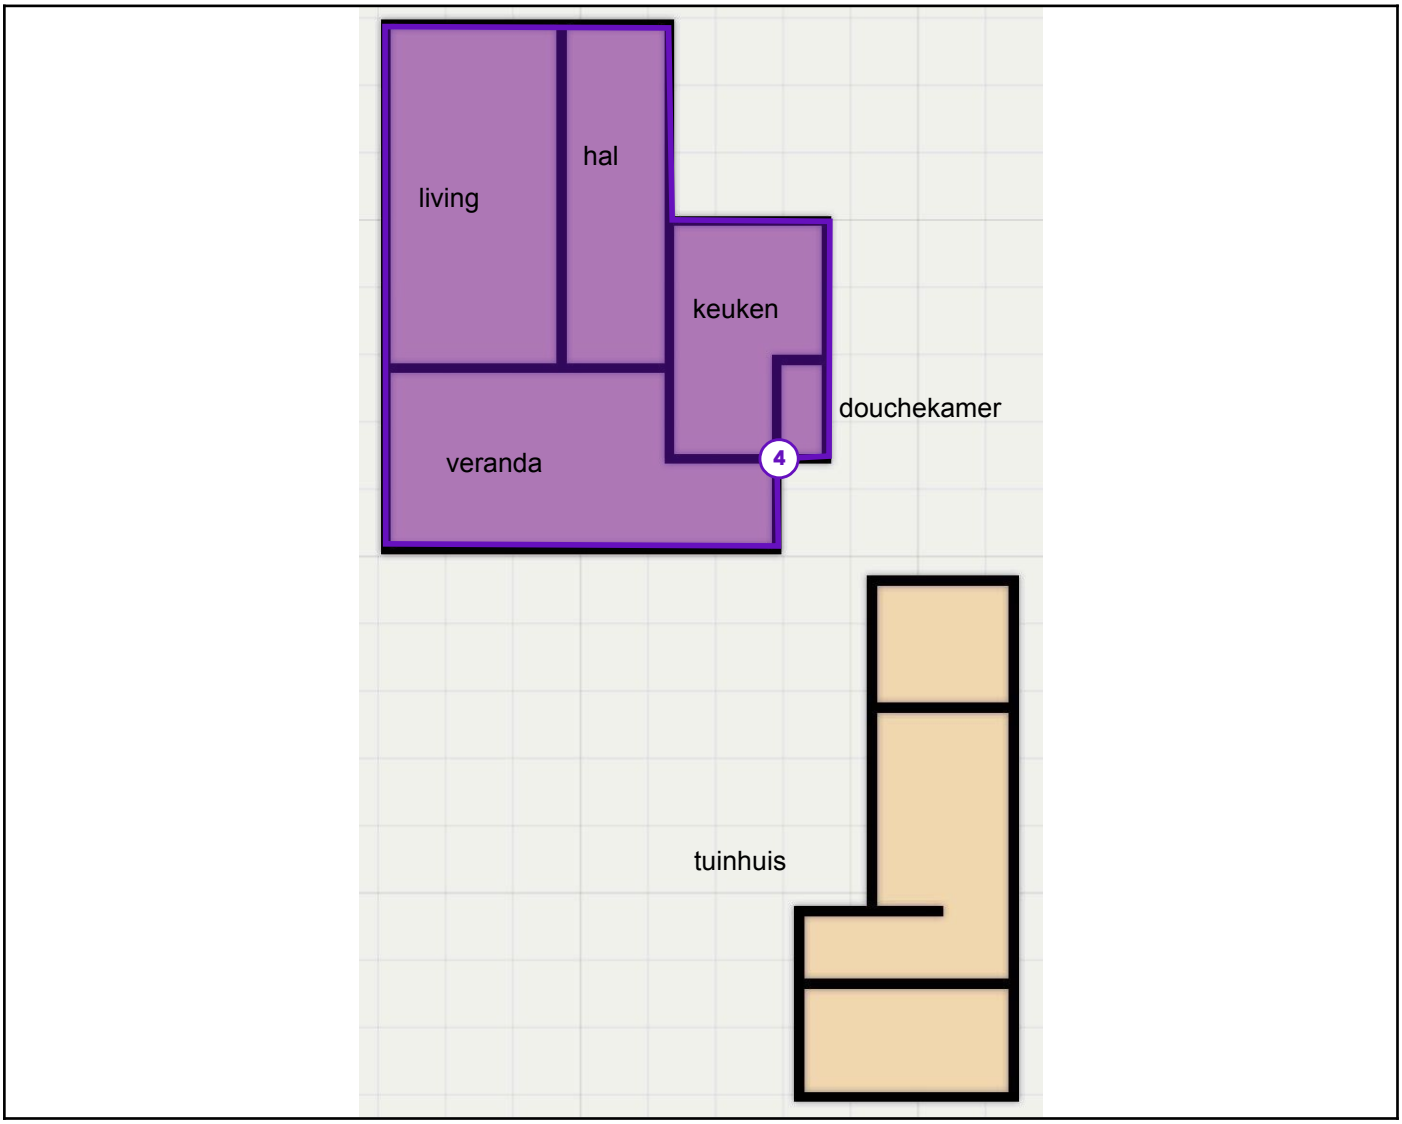
Plan 1.4: GV kopie 2

Beschrijving	Type	Actie
4. Valse plafonds	Advies	-

De plafonds werden afgewerkt met plastic, hout of gyproc. Deze zijn niet asbestverdacht. We weten niet wat er zich daaronder bevind. Dit kunnen asbestverdachte toepassingen zijn. Wees hiervoor waakzaam.

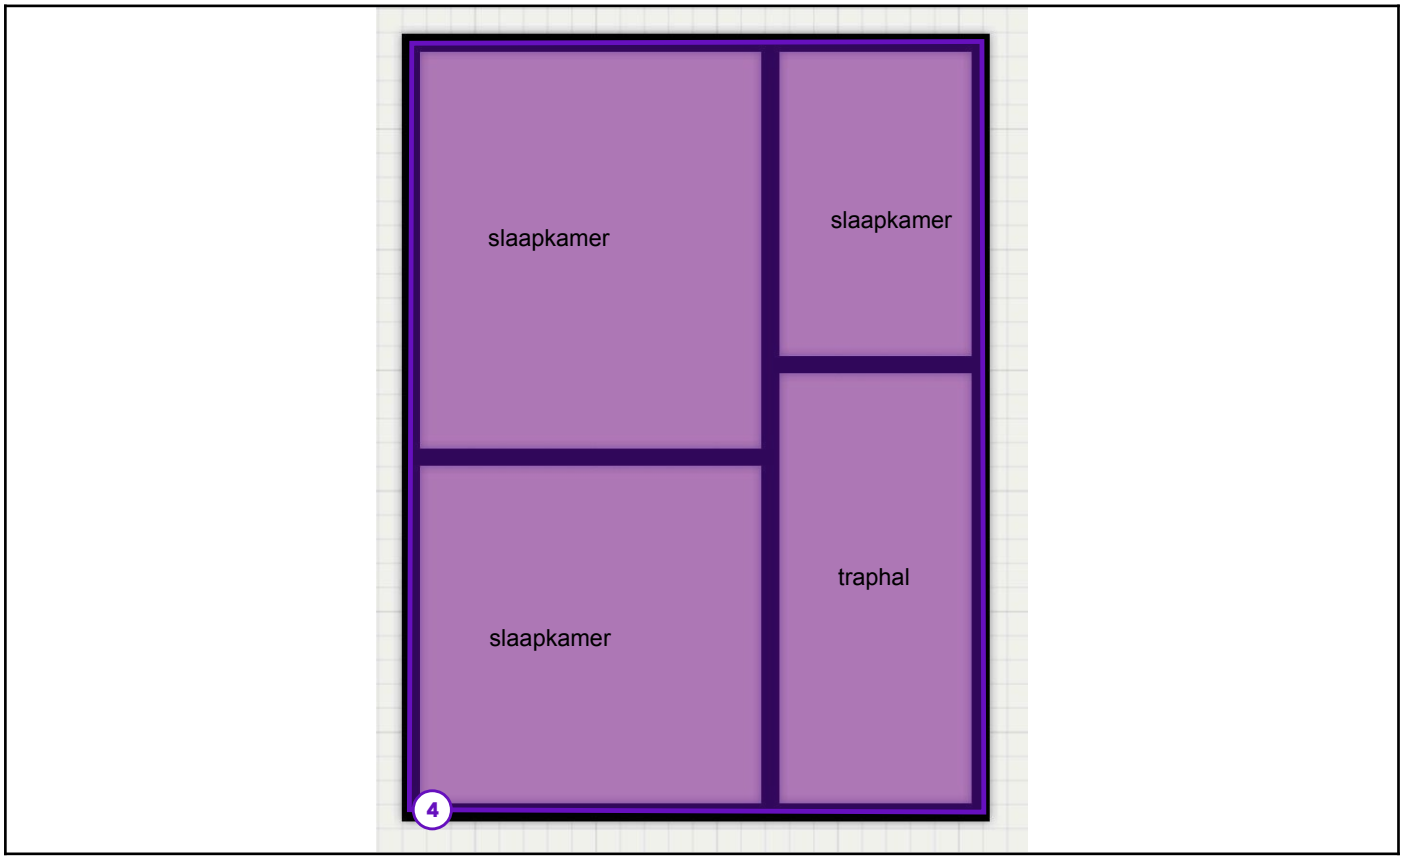
Plan 1.5: 1eV

Beschrijving	Type	Actie
4. Valse plafonds	Advies	-

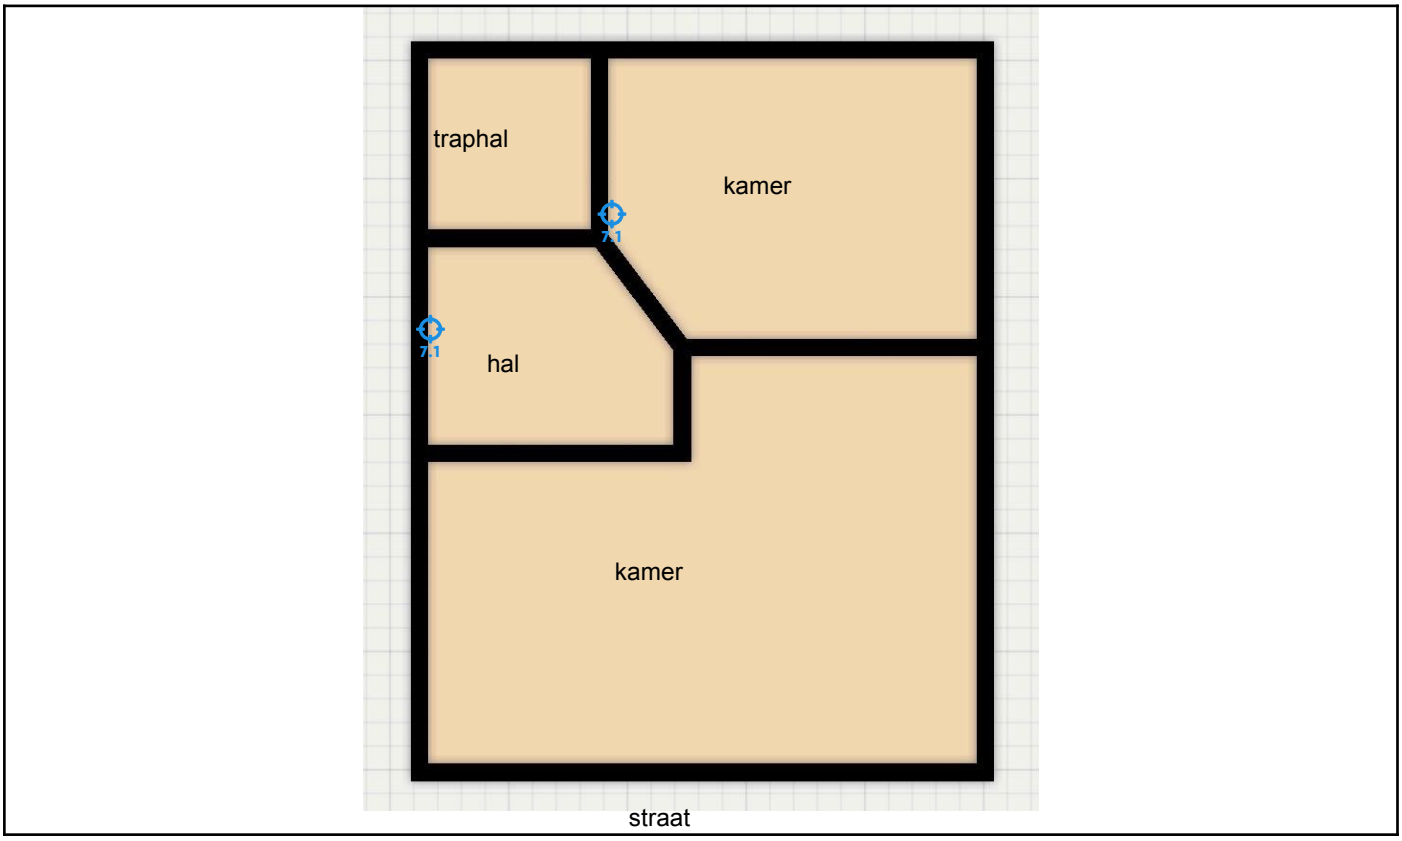
Plan 1.6: Zolder

Beschrijving	Type	Actie
7. Cementering zolder	Geen asbest	-
7.1 Code: 6020606778	Mengmonster	-

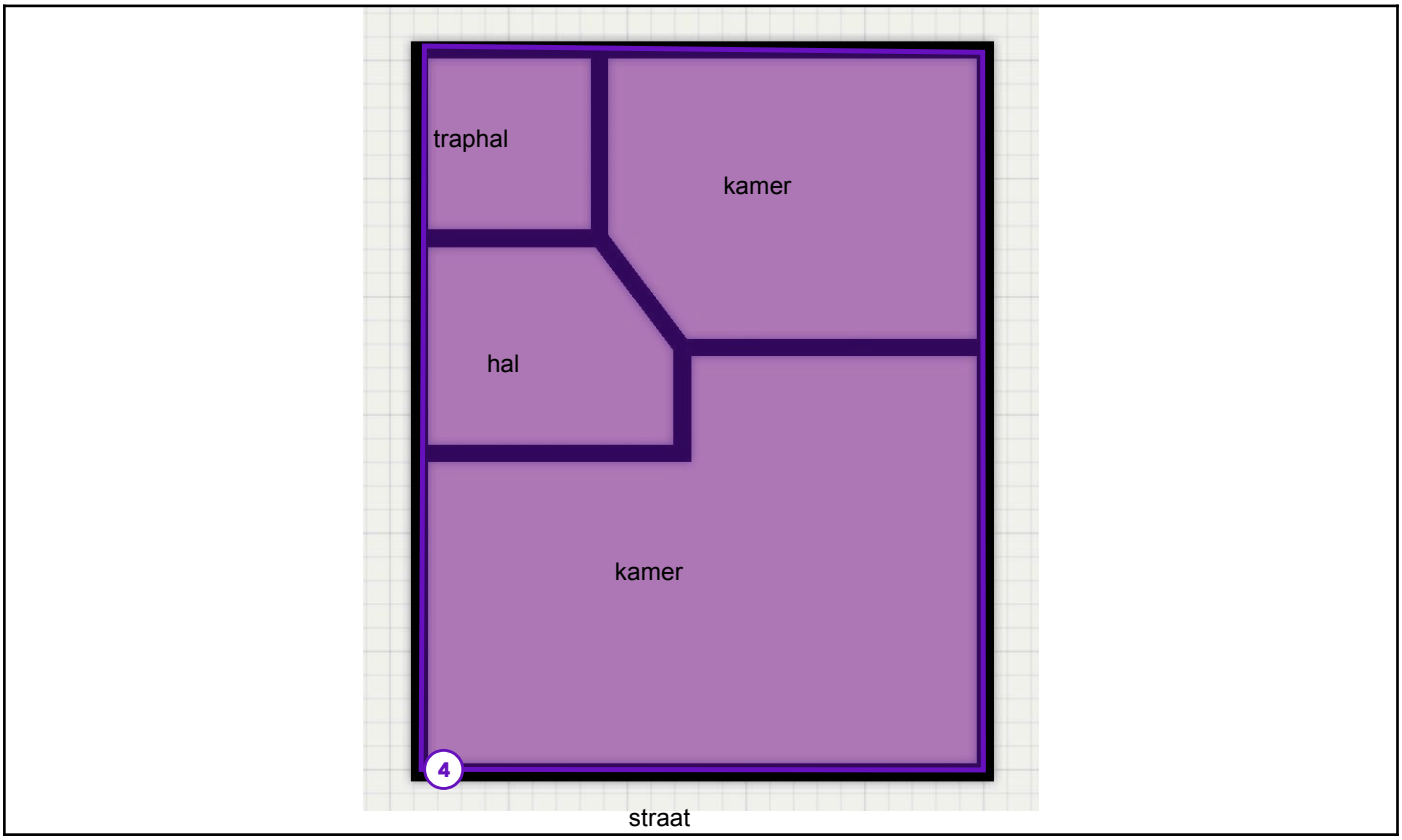
Plan 1.7: Zolder kopie

Beschrijving	Type	Actie
4. Valse plafonds	Advies	-

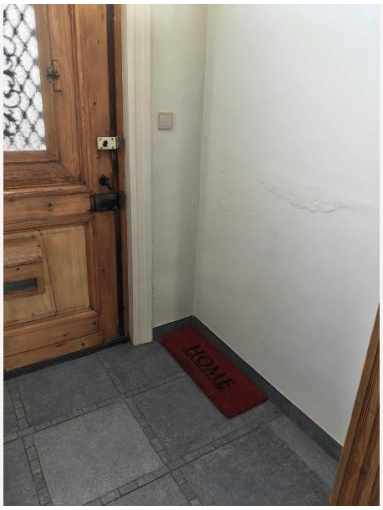
Fiche 9: Pleisterwerk wanden

Geen asbest

#	Type	Referentie	Resultaat
9.1	Mengmonster	6020606776	Geen asbest

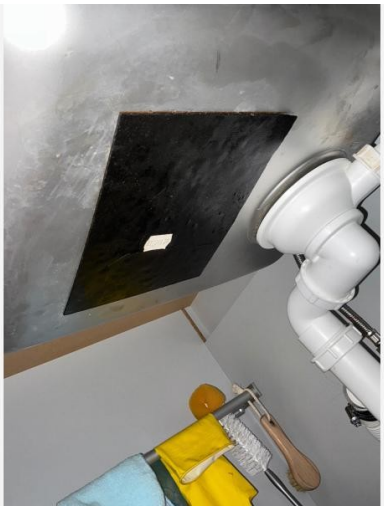
Fiche 10: Dreunplaat

Geen asbest

#	Type	Referentie	Resultaat
10.1	Puntmonster	6020606780	Geen asbest

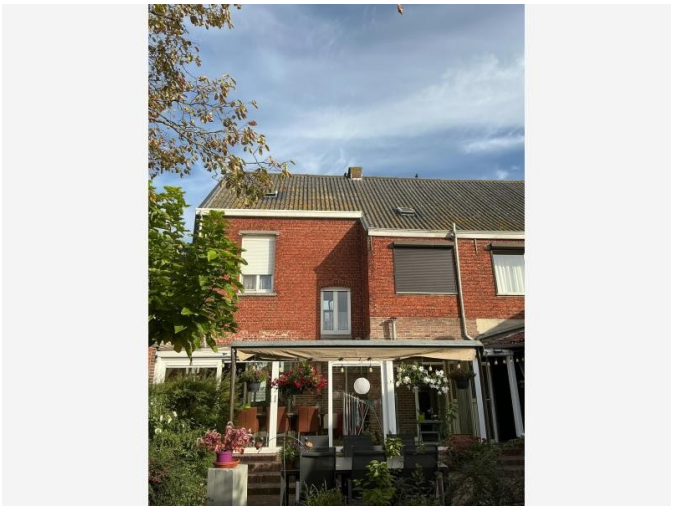
Beschrijving	Notitie	Terug te vinden op plannen
Fiche 11: Dakbedekking	-	-
Fiche 12: Afdichtingsmateriaal	De kitten van de ramen bestaan uit rubber of siliconen, deze zijn niet-asbestverdacht.	-
