Asbestinventarisattest

De Keyserhoeve 34, 2040 Antwerpen

Attestnummer : **20261015-000563.000**
Uitgegeven op : **15.10.2026**
Geldig tot : **15.10.2036**

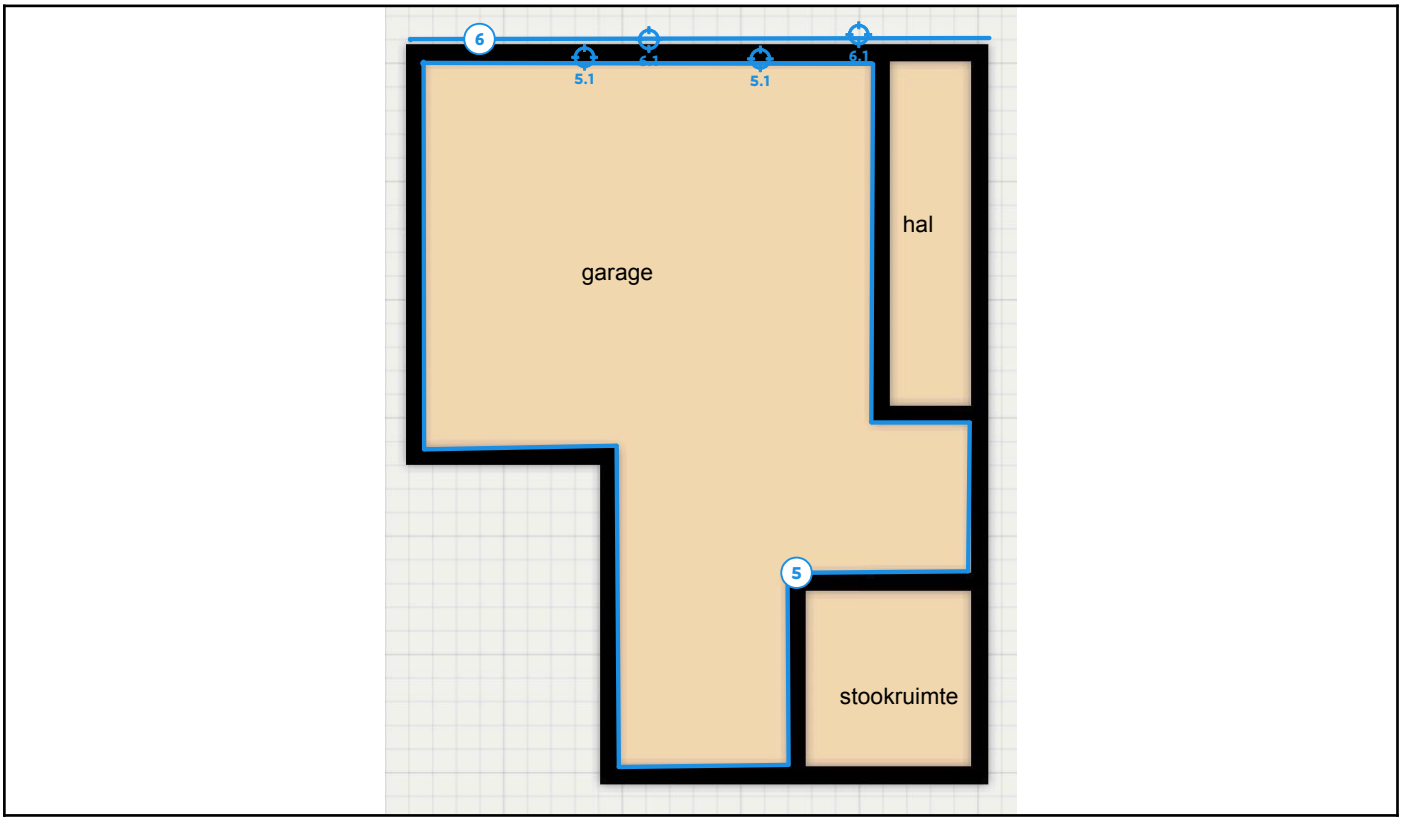
Plan 1.1: GV

Beschrijving	Type	Actie
5. Cementering GV	Geen asbest	-
5.1 Code: 6020607145	Mengmonster	-
6. Cementering voorgevel	Geen asbest	-
6.1 Code: 6020607137	Mengmonster	-

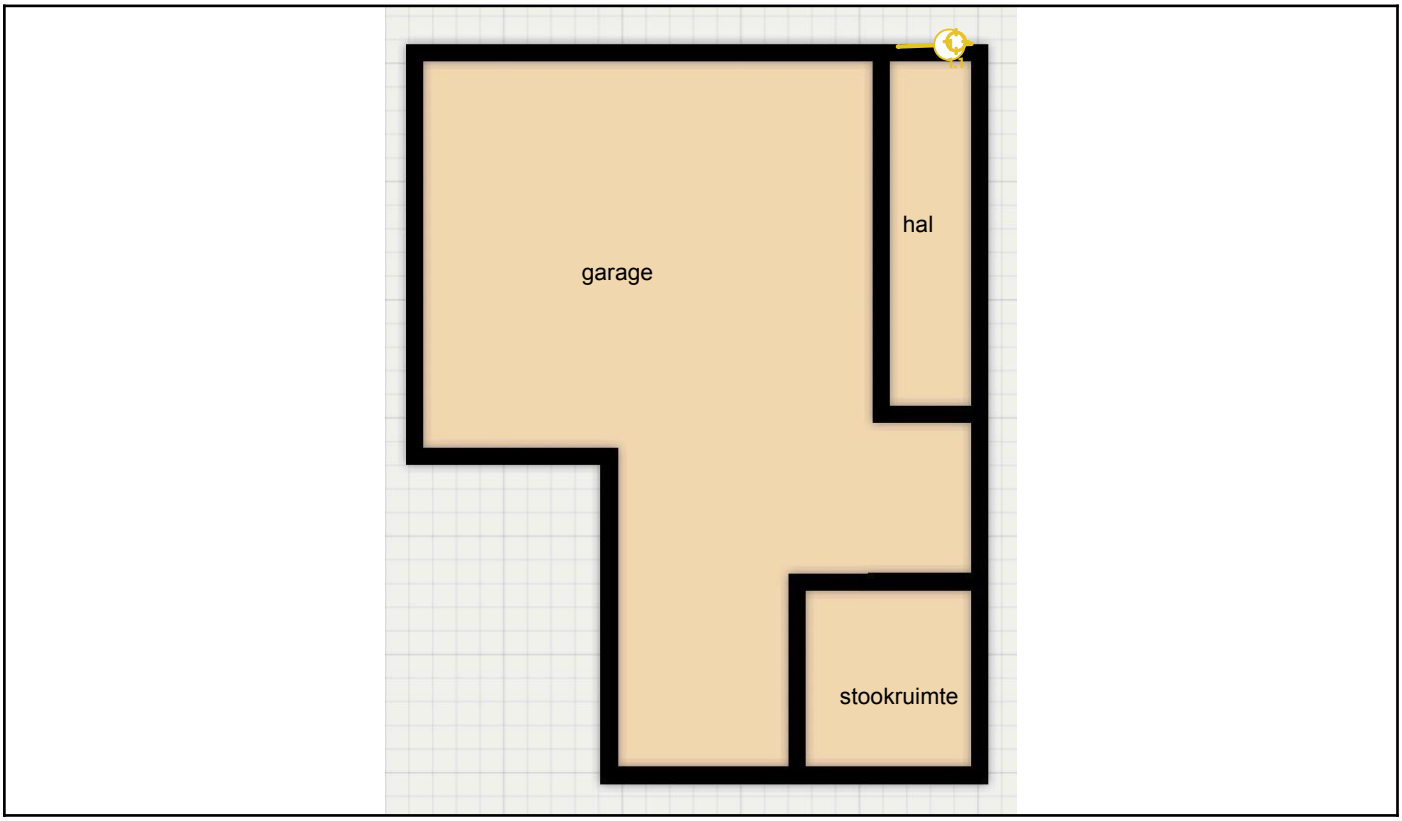
Plan 1.2: GV kopie

Beschrijving	Type	Actie
1. Mastiek	Asbestmateriaal	Zorgvuldig beheren
1.1 Code: 6020607139	Puntmonster	-

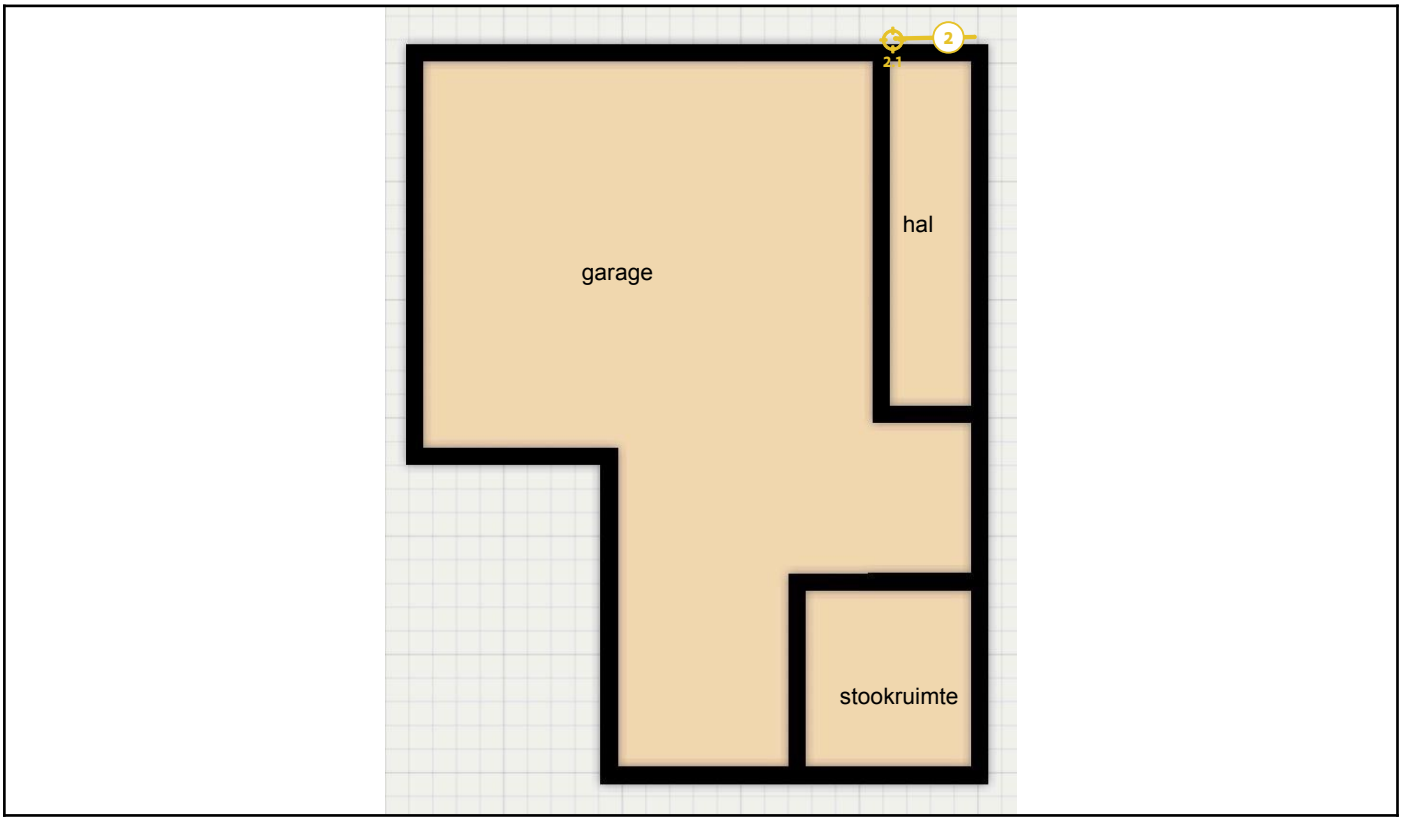
Plan 1.3: GV kopie 2

Beschrijving	Type	Actie
2. Pasta	Asbestmateriaal	Zorgvuldig beheren
2.1 Code: 6020607138	Puntmonster	-

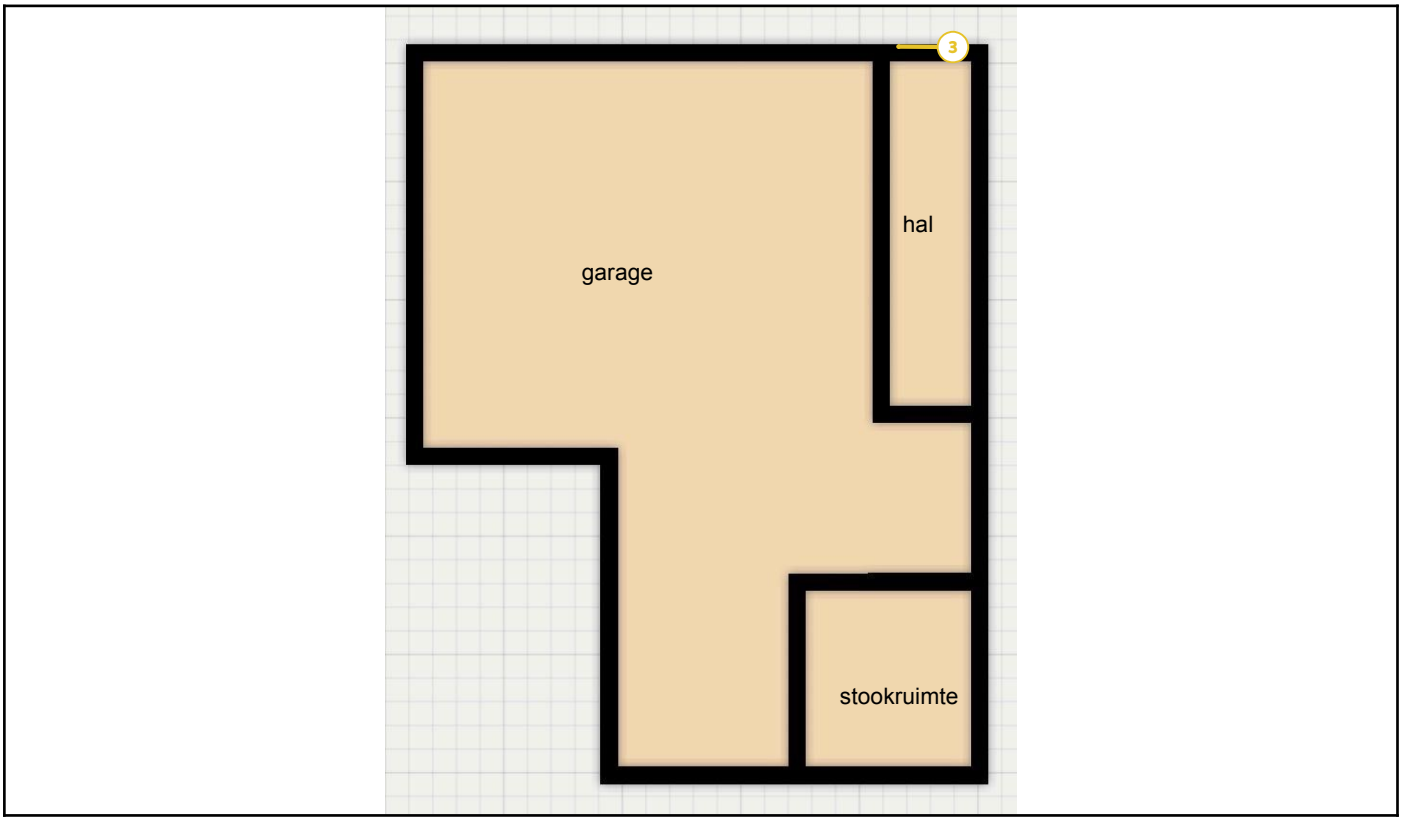
Plan 1.4: GV kopie 3

Beschrijving	Type	Actie
3. Glasal Plaat voordeur	Asbestmateriaal	Zorgvuldig beheren

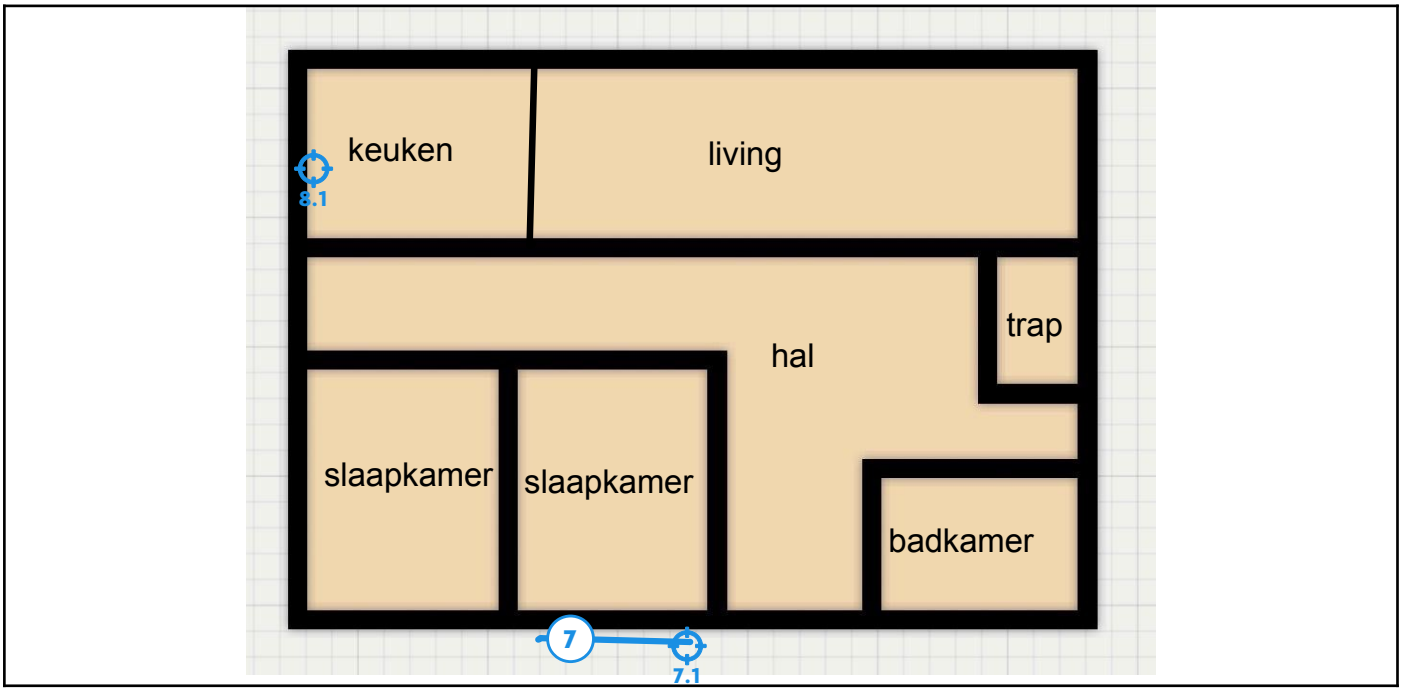
Plan 1.5: 1eV

Beschrijving	Type	Actie
7. Dorpel	Geen asbest	-
7.1 Code: 6020607141	Puntmonster	-
8. Dreunplaat	Geen asbest	-
8.1 Code: 6020607140	Puntmonster	-

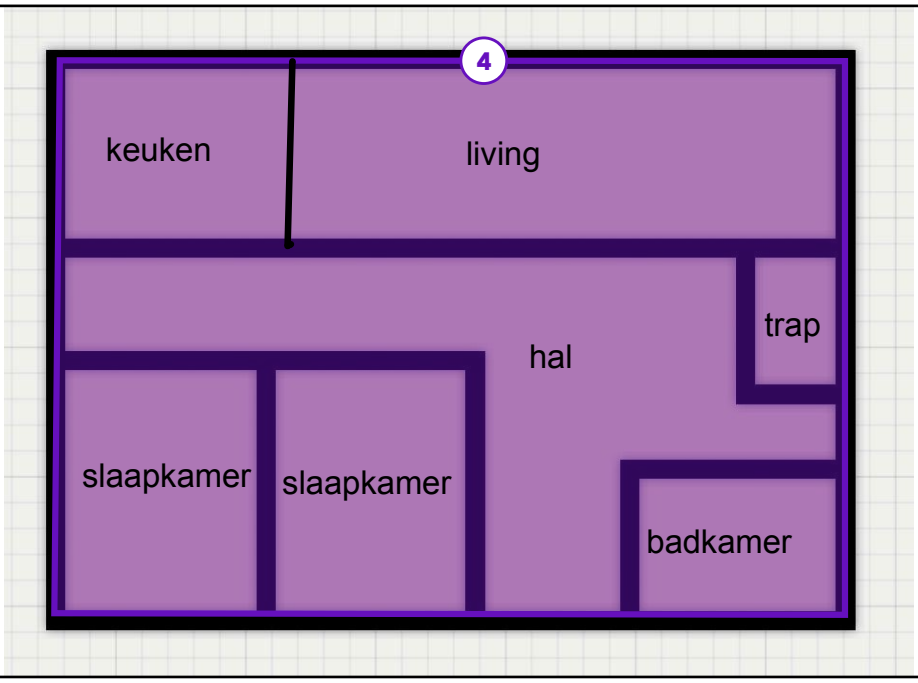
Plan 1.6: 1eV kopie

Beschrijving	Type	Actie
4. Valse plafonds	Advies	-

De plafonds werden afgewerkt met plastic, hout of gyproc. Deze zijn niet asbestverdacht. We weten niet wat er zich daaronder bevind. Dit kunnen asbestverdachte toepassingen zijn. Wees hiervoor waakzaam.

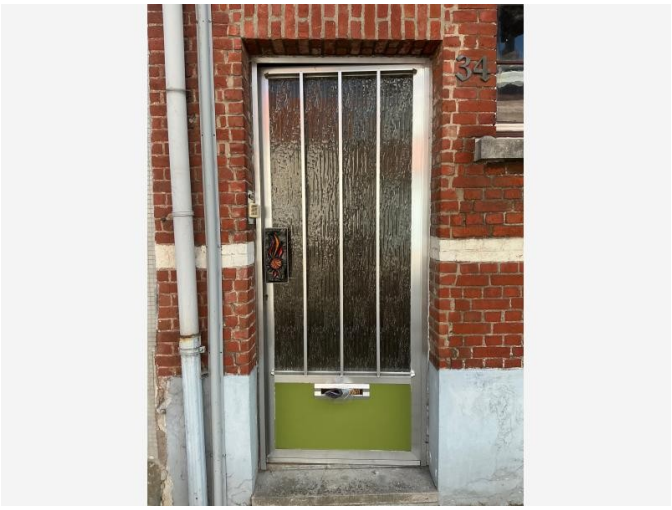
Fiche 1: Mastiek

Het asbestmateriaal valt onder de mijlpaal van 2040.

Eindbeoordeling materiaalrisico	Laag materiaalrisico en/of verlaagde kans op vezelvrijgave

#	Type	Referentie	Resultaat
1.1	Puntmonster	6020607139	Chrysotiel

- Zorg voor een veilig beheer. Vermijd het beschadigen van het asbestmateriaal. Controleer de toestand jaarlijks op wijzigingen.

- Eenvoudige handelingen: mag via doe-het-zelf of door werknemer(s) met opleidingsattest eenvoudige handelingen
  bij vervangen van de ramen kan de mastiek mee verwijderd worden door de plaatsers van nieuw raamwerk.
  Alle werknemer(s) moeten wel beschikken over een opleidingsattest eenvoudige handelingen 8u.
  Verwijdering met puntafzuiging dmv een stofzuiger met absoluut filter. Oud raamwerk word gerecycleerd , er mogen geen restanten aan het raamwerk achter blijven.

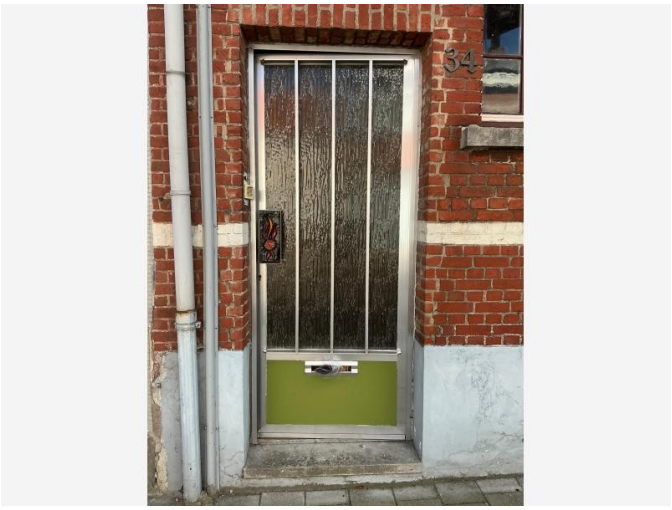
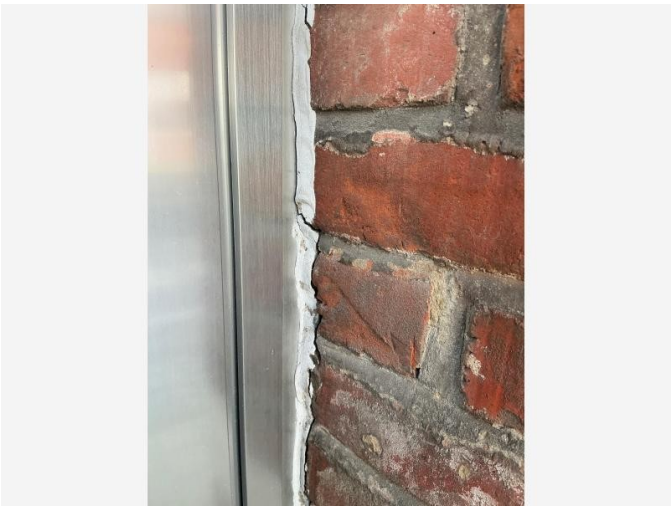
Fiche 2: Pasta

Het asbestmateriaal valt onder de mijlpaal van 2040.

Eindbeoordeling materiaalrisico	Laag materiaalrisico en/of verlaagde kans op vezelvrijgave

#	Type	Referentie	Resultaat
2.1	Puntmonster	6020607138	Chrysotiel

- Zorg voor een veilig beheer. Vermijd het beschadigen van het asbestmateriaal. Controleer de toestand jaarlijks op wijzigingen.

- Eenvoudige handelingen: mag via doe-het-zelf of door werknemer(s) met opleidingsattest eenvoudige handelingen
  bij vervangen van de ramen kan de pasta mee verwijderd worden door de plaatsers van nieuw raamwerk.
  Alle werknemer(s) moeten wel beschikken over een opleidingsattest eenvoudige handelingen 8u.
  Verwijdering met puntafzuiging dmv een stofzuiger met absoluut filter. Oud raamwerk word gerecycleerd , er mogen geen restanten aan het raamwerk achter blijven.
