Asbestinventarisattest

Belestraat 11, 3640 Kinrooi

Attestnummer : **20261016-000268.000**
Uitgegeven op : **16.10.2026**
Geldig tot : **16.10.2036**

Niet-asbestveilig

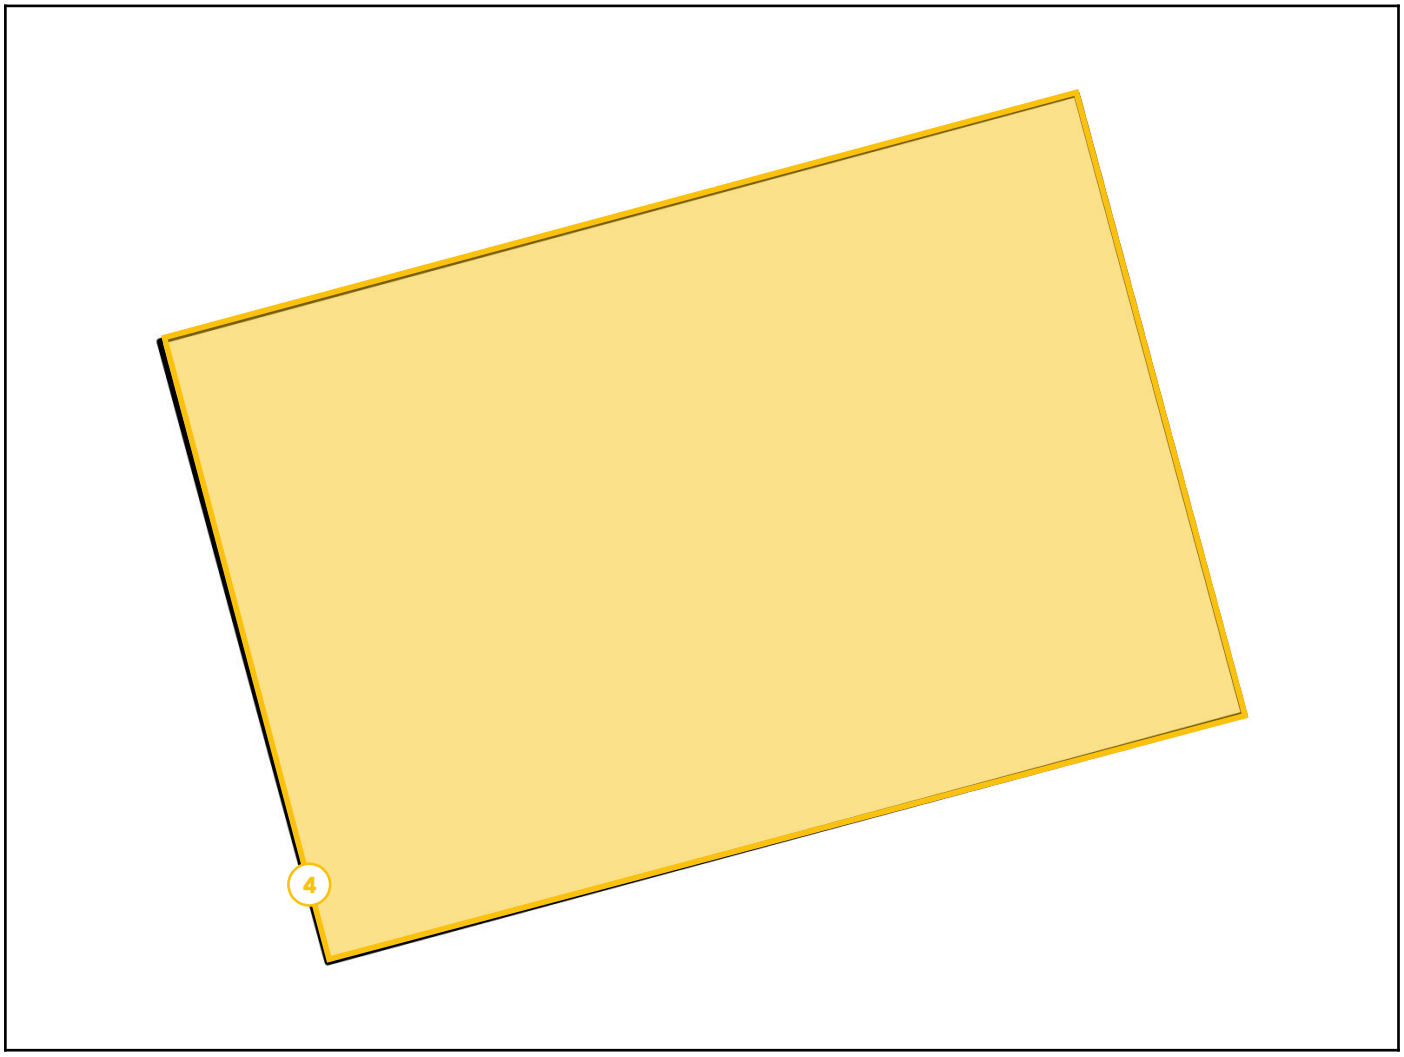
Plan 2.1: Bijgebouw plan

Beschrijving	Type	Actie
4. Buitenzitplaats	Uitsluiting	-

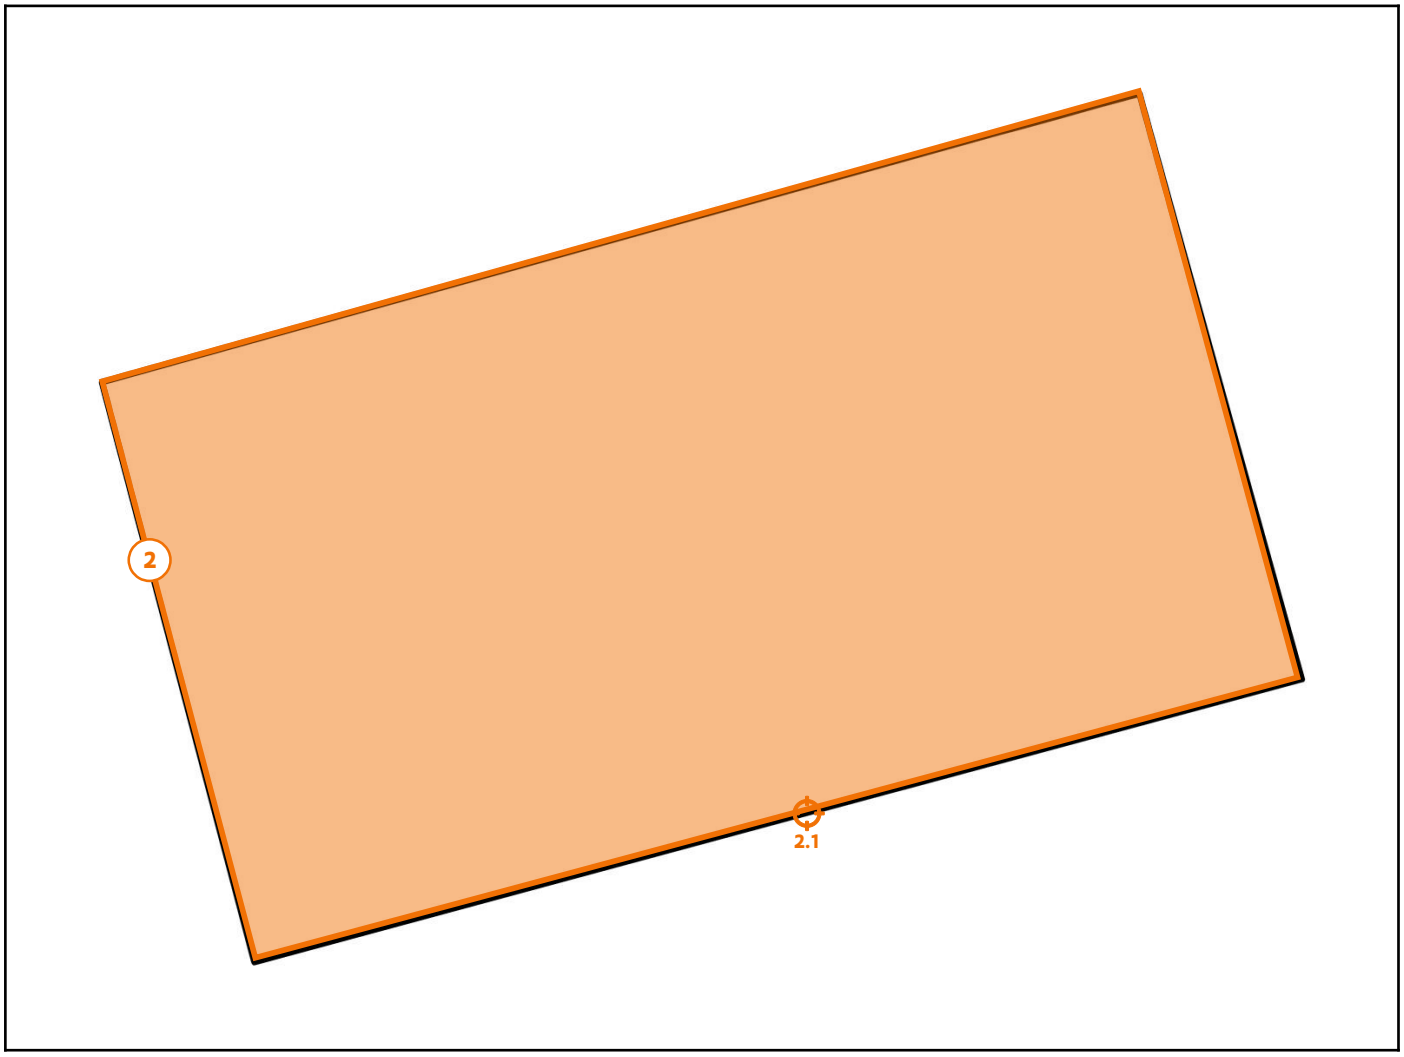
Plan 3.1: Stal 1 plan

Beschrijving	Type	Actie
2. Dak stal	Asbestmateriaal	Verwijderen
2.1 Code: 0810-05	Puntmonster	-

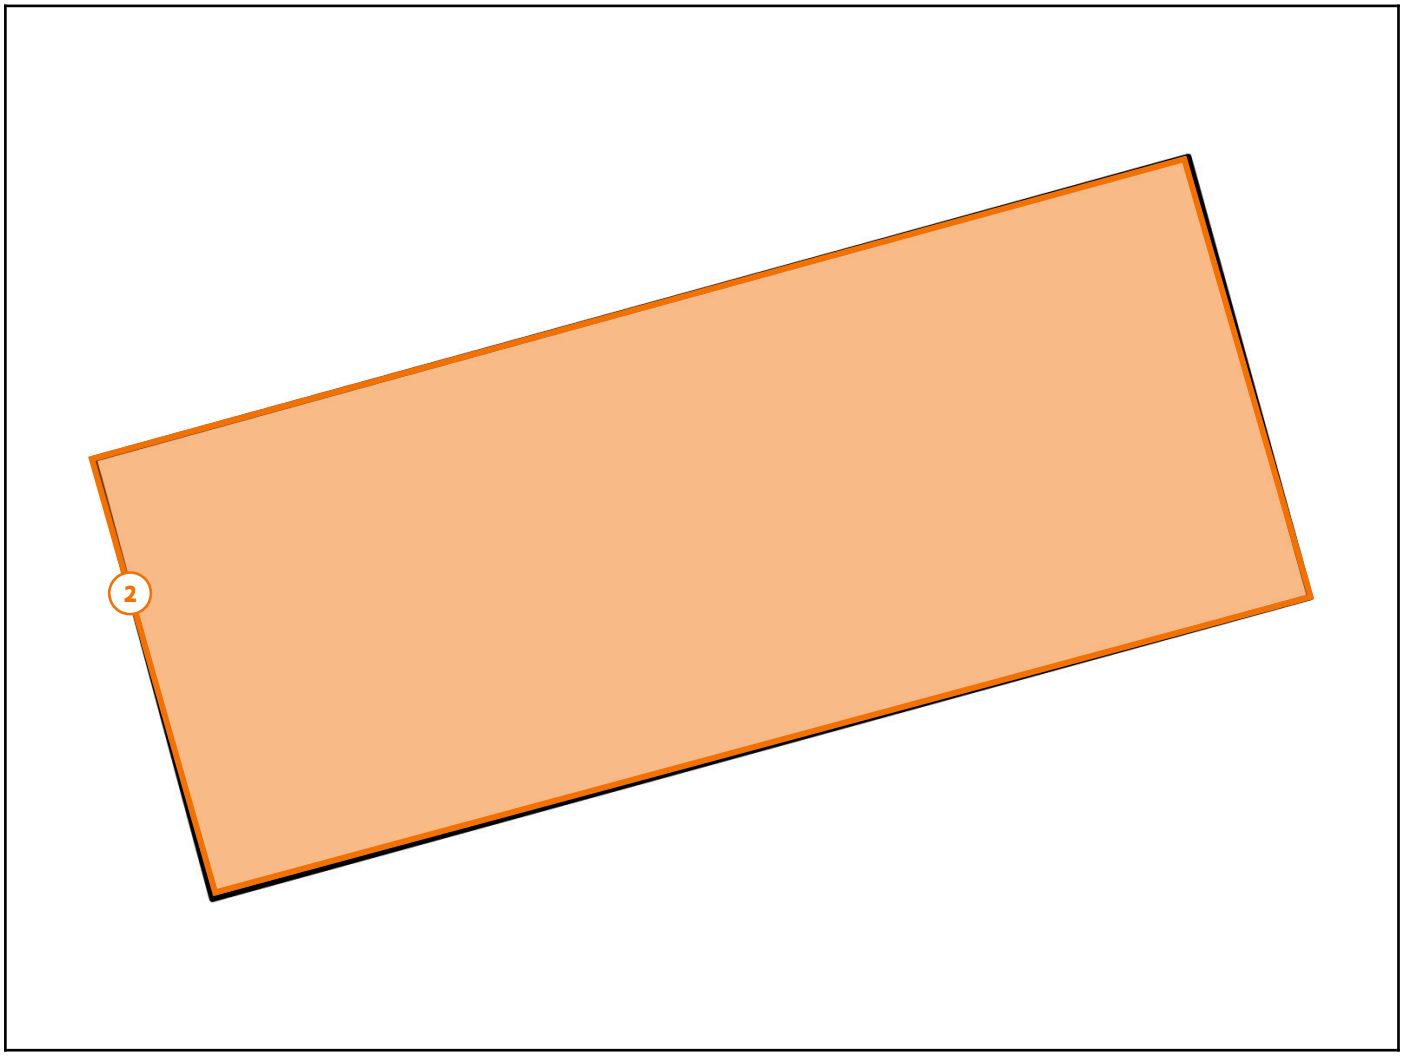
Plan 4.1: Schuur plan

Beschrijving	Type	Actie
2. Dak stal	Asbestmateriaal	Verwijderen

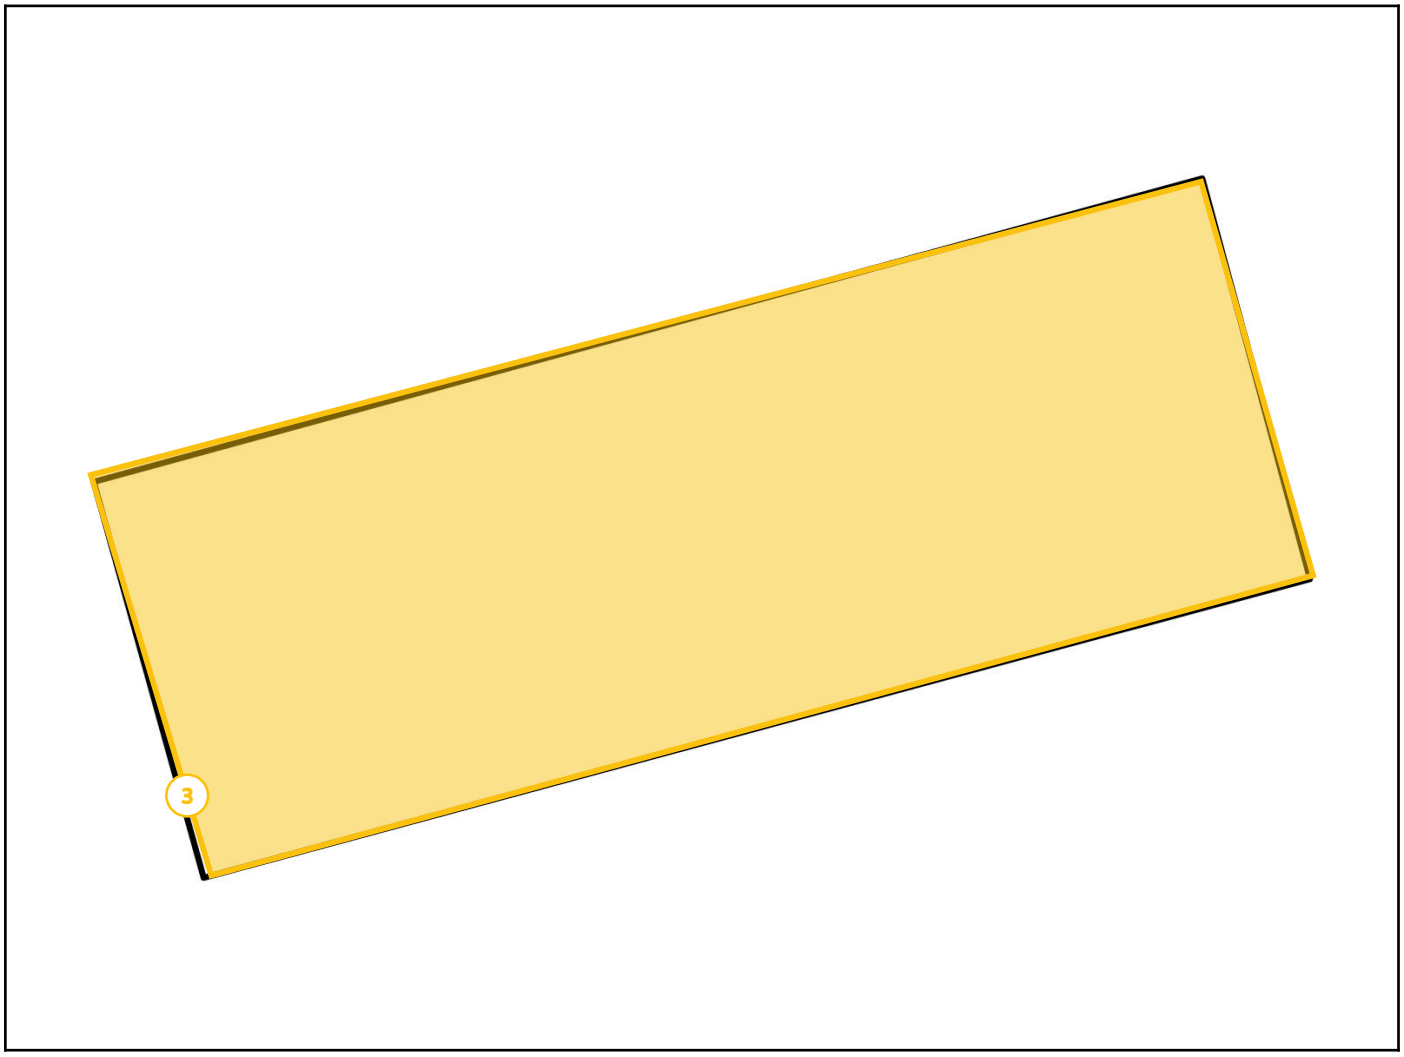
Plan 5.1: Stal nieuw plan

Beschrijving	Type	Actie
3. Nieuwe stallingen	Uitsluiting	-

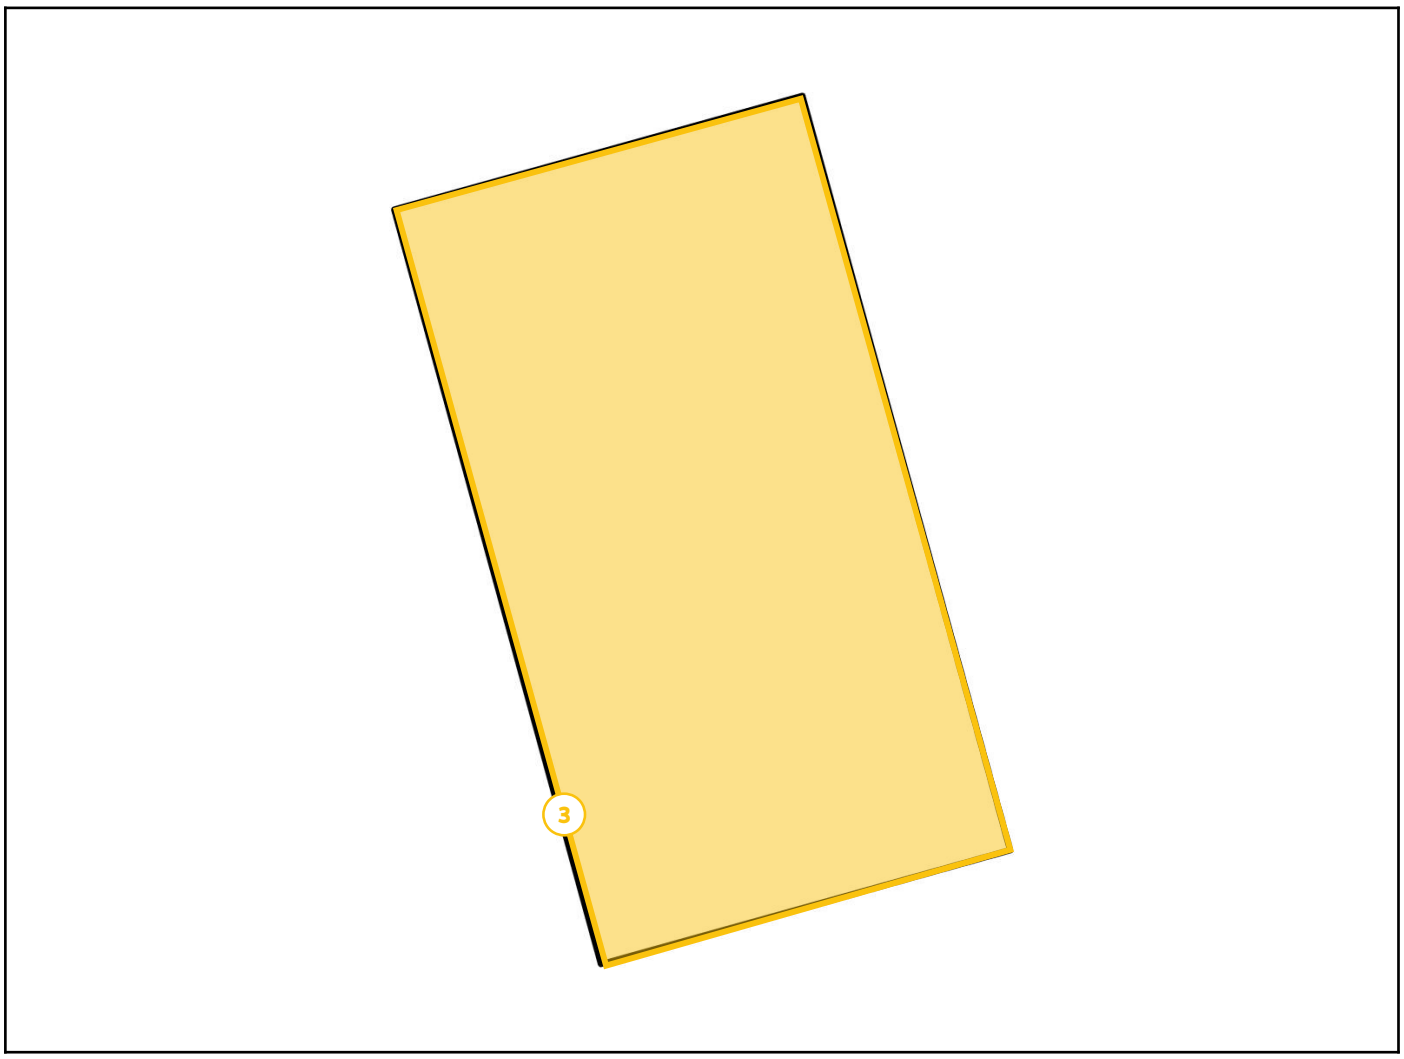
Plan 6.1: Stal nieuw plan

Beschrijving	Type	Actie
3. Nieuwe stallingen	Uitsluiting	-

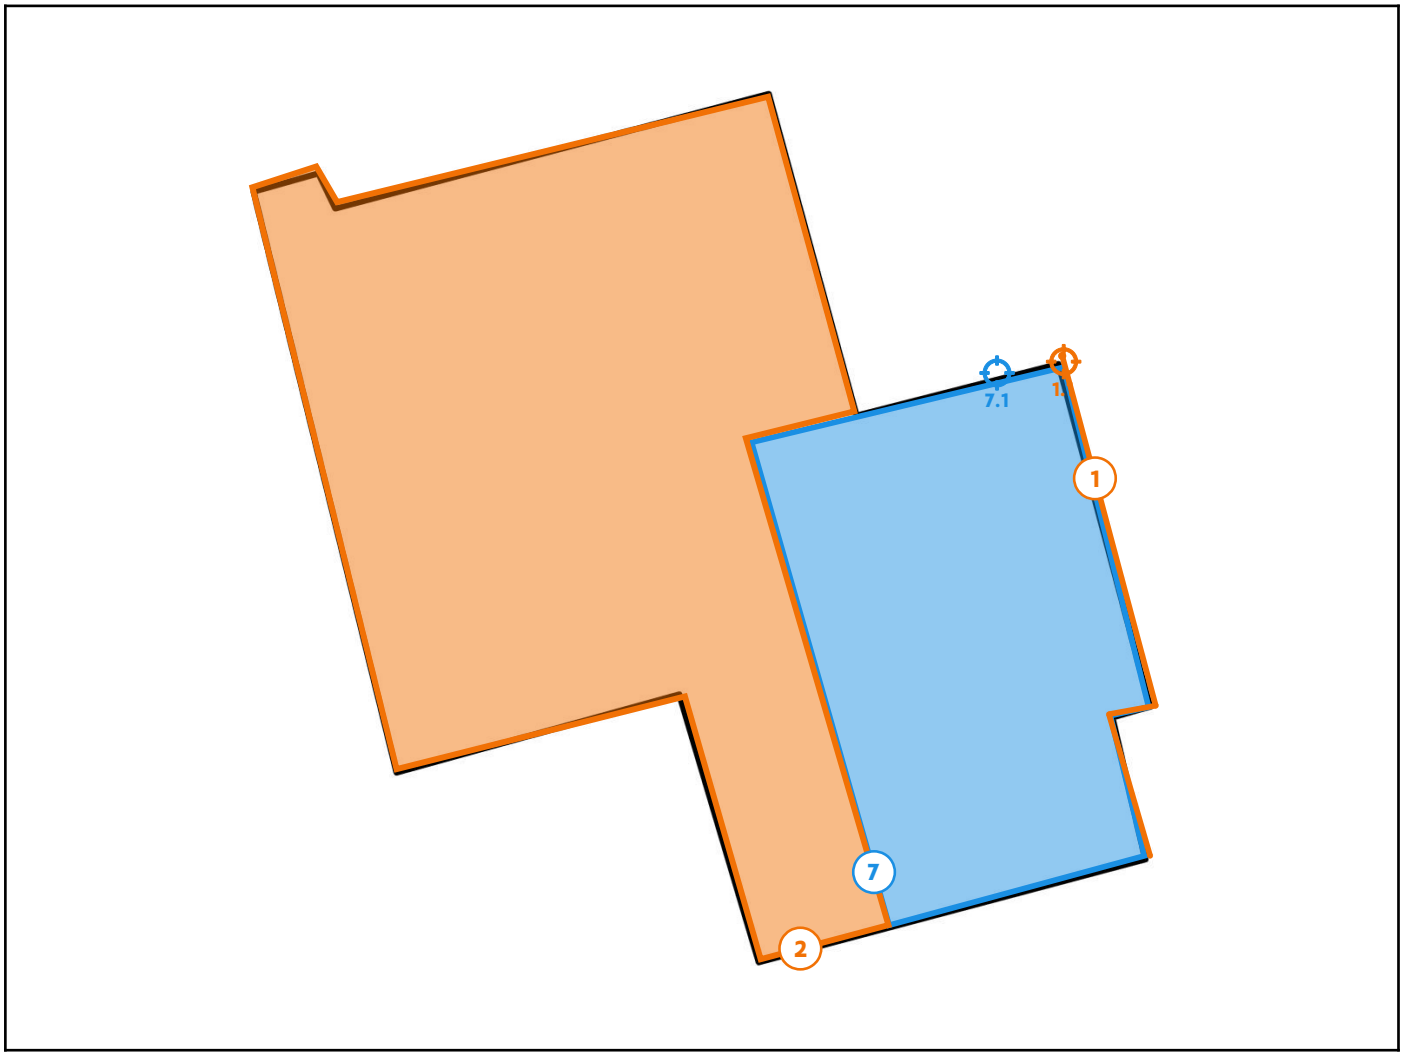
Plan 7.1: berging/garage plan

Beschrijving	Type	Actie
1. Windbeslag garage/berging	Asbestmateriaal	Verwijderen
1.1 Code: 0810-04	Puntmonster	-
2. Dak stal	Asbestmateriaal	Verwijderen
7. Golfplaat stal links voorkant	Geen asbest	-
7.1 Code: 0810-03	Puntmonster	-

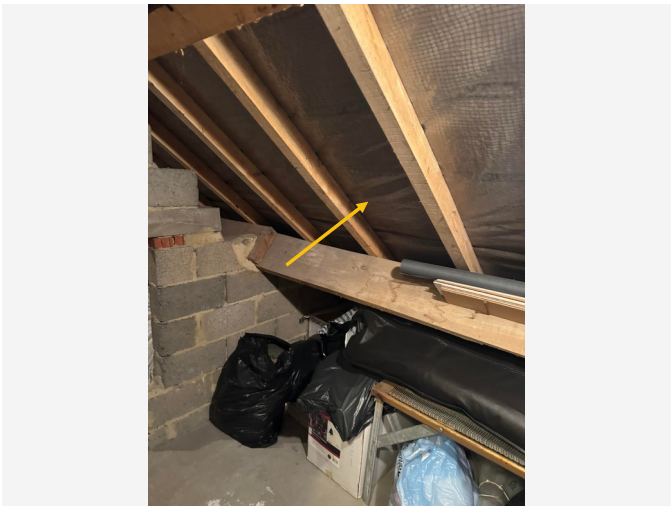
Beschrijving	Notitie	Terug te vinden op plannen
Fiche 8: Onderdak woning	Het onderdak bestaat uit een gewapende kunststof folie	Plan 1.4: Dakenplan
Fiche 9: Mastiek ramen	De mastiek aan de ramen is duidelijk van het zachte niet asbesthoudende type, en dit zowel tussen glas en kader als tussen kader en muur.	Plan 1.1: Gelijkvloers
Fiche 10: Verwarmingsketel	De verwarmingsketel is een niet asbestverdachte stookolie ketel met bouwjaar 2020	Plan 1.1: Gelijkvloers
Fiche 11: Dakbedekking	De dakbedekking van de woning bestaat uit niet asbestverdachte kleidakpannen	Plan 1.4: Dakenplan
