Asbestinventarisattest

Blikstraat 123, 9340 Lede

Attestnummer : **20261017-000096.000**
Uitgegeven op : **17.10.2026**
Geldig tot : **17.10.2031**

Niet-asbestveilig

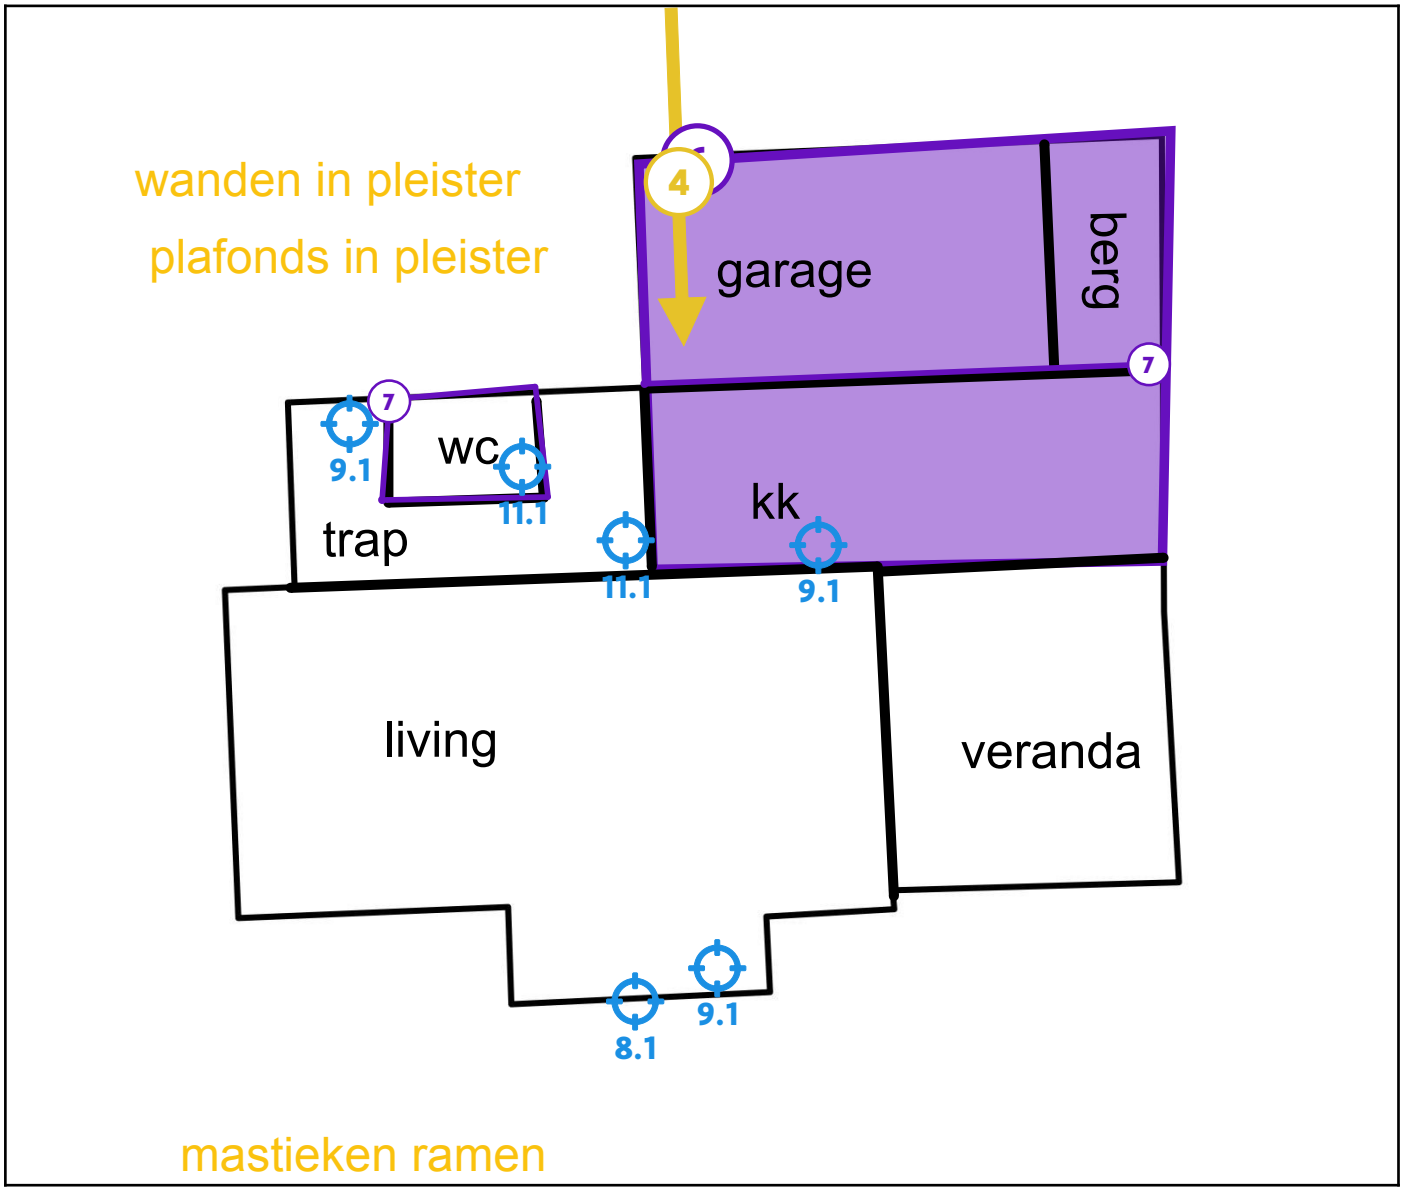
Plan 1.1: Hoofdgebouw plan gvl

Beschrijving	Type	Actie
4. Bakeliet electra	Asbestmateriaal	Zorgvuldig beheren
6. 21. Plafond type: Plaatmateriaal	Advies	-
7. 6. faiancelijm achter tegels	Advies	-
8. mastiek schrijnwerk: verdachte kit	Geen asbest	-
8.1 Code: Mm3	Puntmonster	-

9. 1. pleisterwerk wanden	Geen asbest	-
9.1 Code: mm01	Mengmonster	-
11. 2. pleisterwerk plafond	Geen asbest	-
11.1 Code: mm02	Mengmonster	-

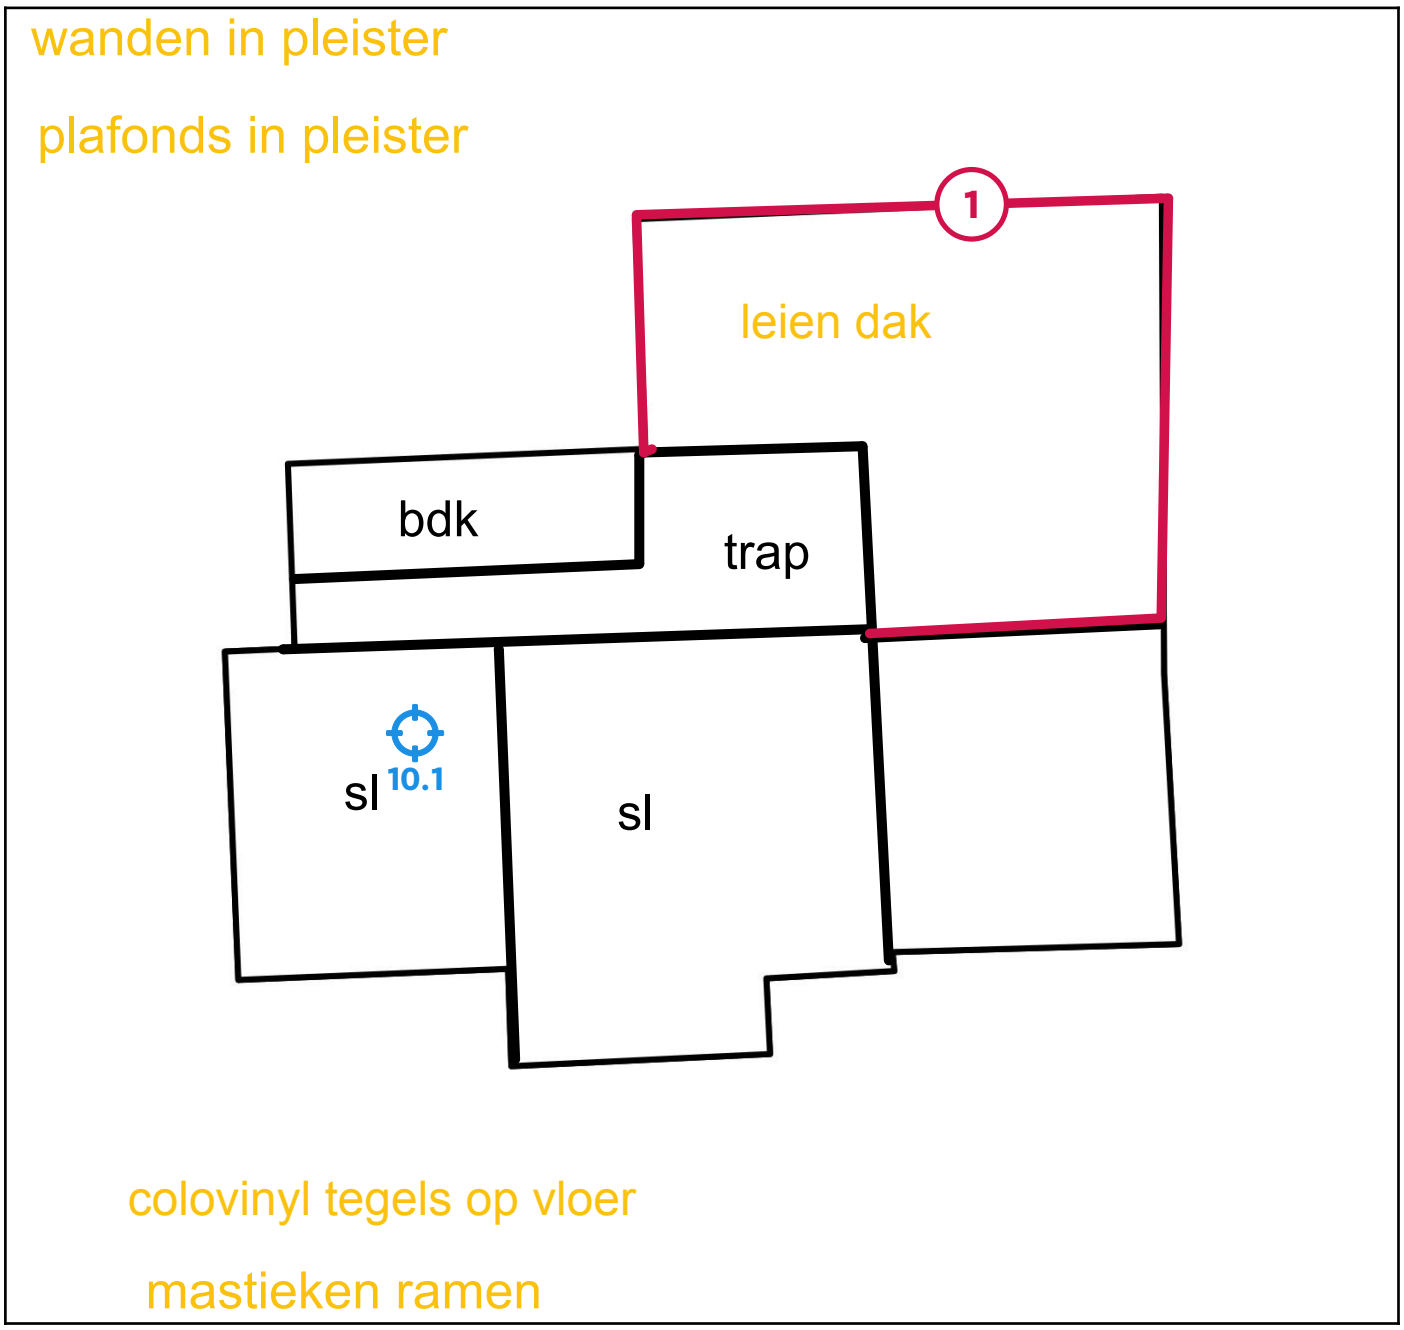
Plan 1.2: Hoofdgebouw plan 1e

Beschrijving	Type	Actie
1. Sediment en slib in goot	Asbestmateriaal	Dringend verwijderen
3. leien dak	Asbestmateriaal	Verwijderen
8. mastiek schrijnwerk: verdachte kit	Geen asbest	-

9. 1. pleisterwerk wanden	Geen asbest	-
10. Colovinyl tegel	Geen asbest	-
10.1 Code: Mm4	Puntmonster	-
11. 2. pleisterwerk plafond	Geen asbest	-

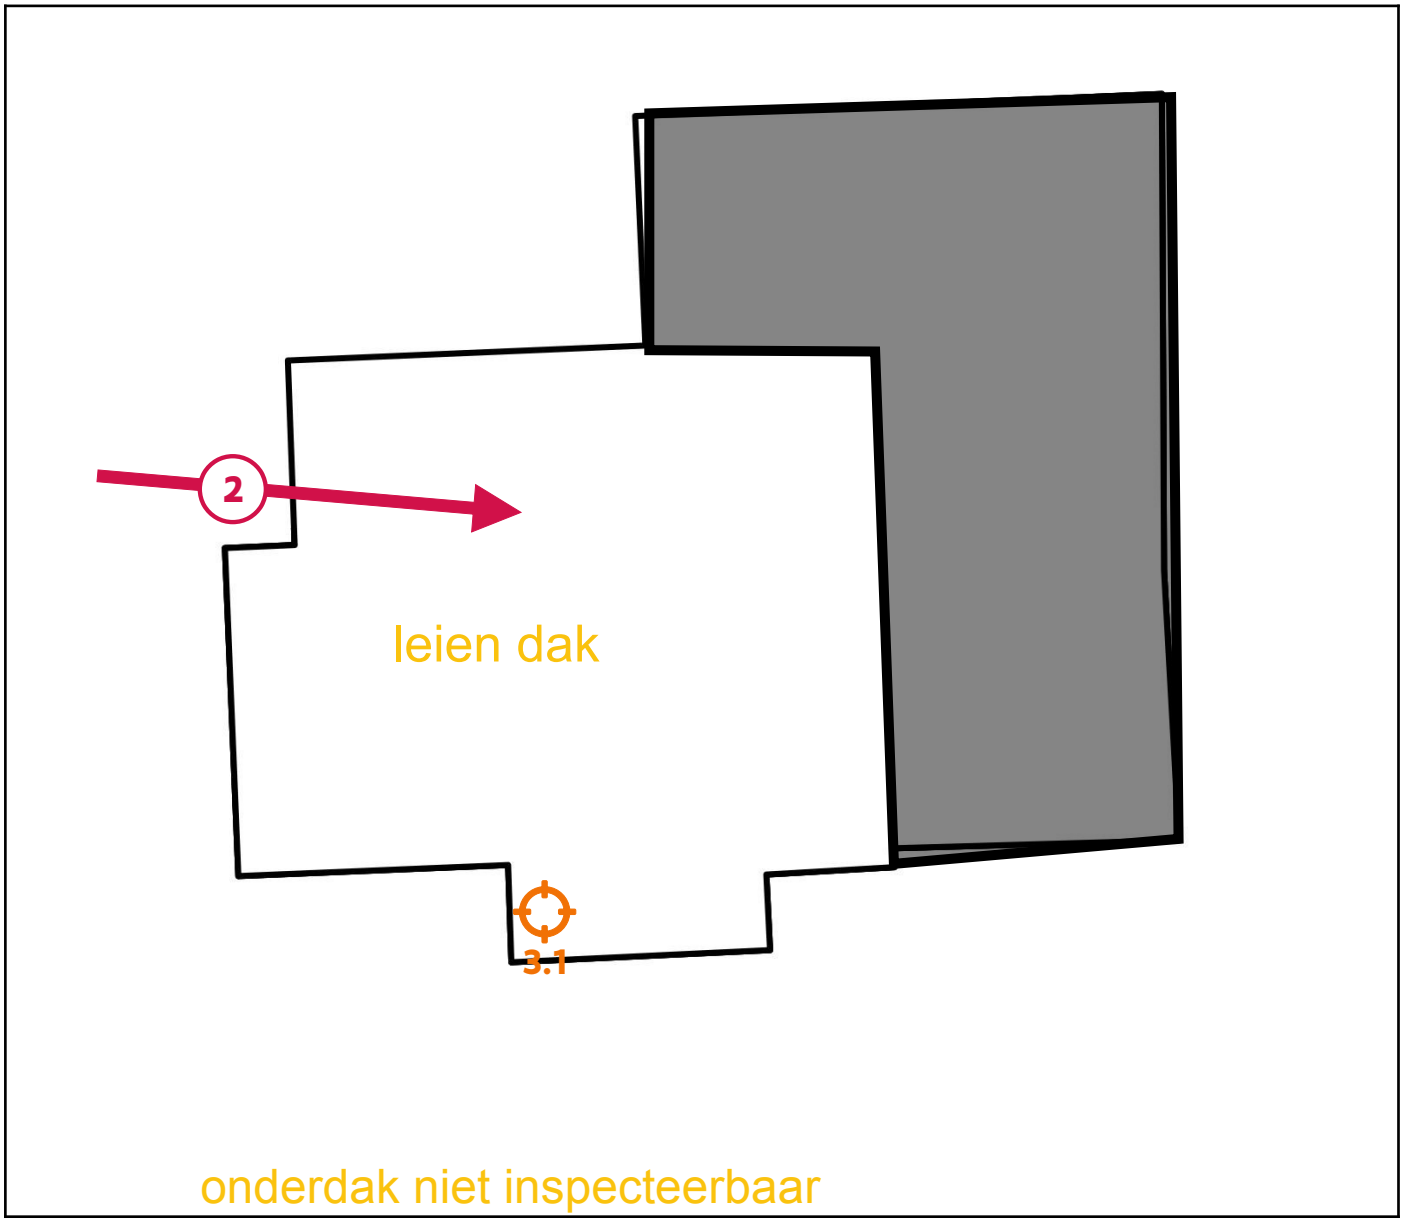
Plan 1.3: Hoofdgebouw plan dak

Beschrijving	Type	Actie
2. Asbest cement rookgaskanaal	Asbestmateriaal	Dringend verwijderen
3. leien dak	Asbestmateriaal	Verwijderen
3.1 Code: Mm5	Puntmonster	-
5. onderdak	Beperking	-

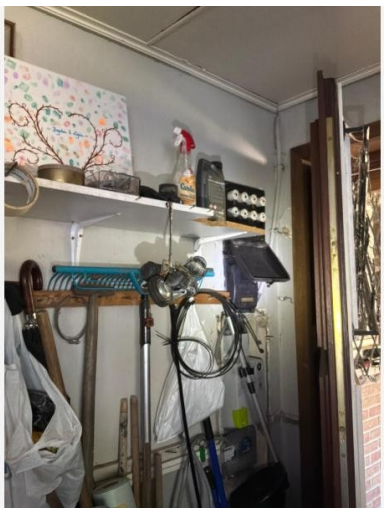
Fiche 4: Bakeliet electra

Eindbeoordeling materiaalrisico	Laag materiaalrisico en/of verlaagde kans op vezelvrijgave

Gebondenheid	Categorie 1: hechtgebonden in oorsprong
Asbestsoort (vezeltype)	Crocidoliet aanwezig
Asbestconcentratie	Laag (< 50%)
Afschermingsgraad van het gehele materiaal	Geheel of deels vrij aan de binnenlucht, maar geen contact met binnenluchtstromen
Toestand van het materiaal	Onbeschadigd, niet verweerd

Beschrijving	Bakeliet electra
Omgeving	Binnen
Primaire drager	Communicatie en elektrische infrastructuur en uitrusting
Asbestmateriaal	Plaat, paneel, tablet - Type Bakeliet
Bindmiddel van asbestmateriaal	Kunststof of -hars
Gebondenheid op basis van bindmiddel	Hecht
Hoeveelheid (oppervlakte - dikte - aantal)	• 0,59 m^2 - 0,30 cm - 1 stuk
Totaal volume	0,002 m^3
Eenvoudig bereikbaar	Ja
Bevestigingswijze	• Onbekend
Identificatiemethode	De asbestdeskundige beoordeelt het materiaal als asbestverdacht en dus asbesthoudend, en dit zonder monstername. Motivatie: De monstername brengt andere schade aan dan schade die inherent is aan de monstername.
Destructieve handeling voor identificatie	Nee
Opmerking	Geschatte hoeveelheid Betreft verschillende toepassingen in bakeliet

- Zorg voor een veilig beheer. Vermijd het beschadigen van het asbestmateriaal. Controleer de toestand jaarlijks op wijzigingen.
- Voer bijkomende staalname(s) uit.

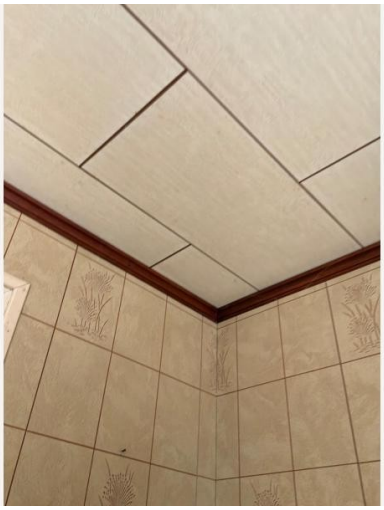
Fiche 6: 21. Plafond type: Plaatmateriaal

Dit type plafond is niet asbest verdacht. Er kan echter geen uitspraak gedaan worden over de achterligende delen. Hier kunnen zich mogelijk nog verdacht materialen bevinden.

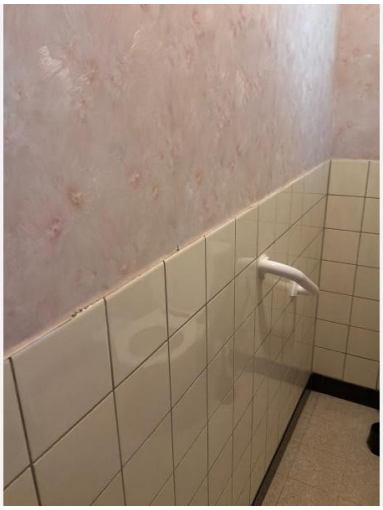
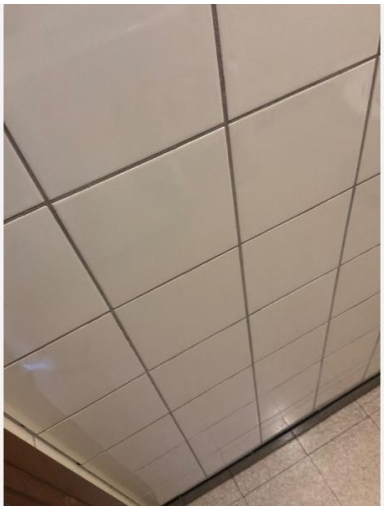
Fiche 7: 6. faiancelijm achter tegels

Mogelijk bevinden zich achter deze tegels verdachte lijmen. Bij werken aan de tegels is een aanvullend onderzoek aangewezen om de aard van de lijmen te bepalen.

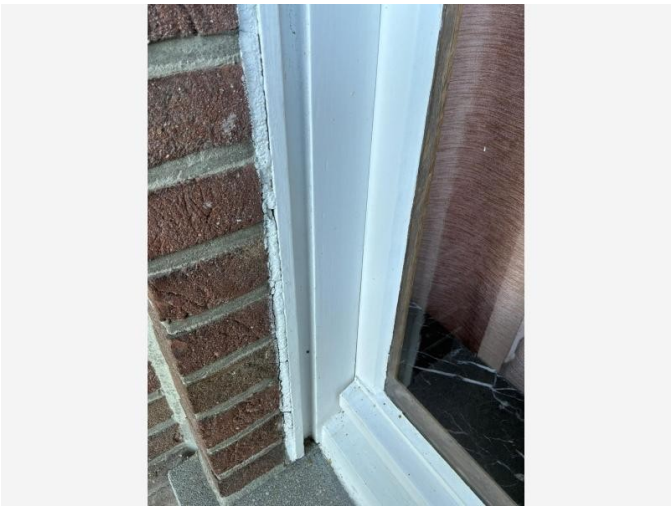
Beschrijving	Notitie	Terug te vinden op plannen
Fiche 12: 4. mastiek type: niet asbest verdacht	Aanwezig in alle ramen, buiten de andere aangeduide types. Dit type mastiek is niet asbest verdacht	-
