Asbestinventarisattest

Azalealaan 26, 9120 Beveren-Kruibeke-Zwijndrecht

Attestnummer : **20260322-000022.000**
Uitgegeven op : **22.03.2026**
Geldig tot : **22.03.2036**

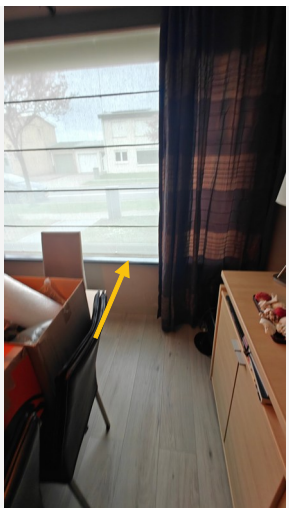
Fiche 2: massal venstertabletten.

Asbestmateriaal

Het asbestmateriaal valt onder de mijlpaal van 2040.

Eindbeoordeling materiaalrisico	Laag materiaalrisico en/of verlaagde kans op vezelvrijgave

Gebondenheid	Categorie 1: hechtgebonden in oorsprong
Asbestsoort (vezeltype)	Alleen chrysotiel aanwezig
Asbestconcentratie	Laag (< 50%)
Afschermingsgraad van het gehele materiaal	Geheel of deels vrij aan binnenluchtstromen
Toestand van het materiaal	Licht beschadigd, licht verweerd. Intacte calciumsilicaatplaat of materiaal met categorie 3-gebondenheid

- Zorg voor een veilig beheer. Vermijd het beschadigen van het asbestmateriaal. Controleer de toestand jaarlijks op wijzigingen.
- Voer bijkomende staalname(s) uit.

- Eenvoudige handelingen: mag via doe-het-zelf of door werknemer(s) met opleidingsattest eenvoudige handelingen
  Deze toepassing kan door een aannemer die over een opleidingsattest eenvoudige handelingen beschikt of door een particulier (doe-het-zelf), verwijderd worden. De tabletten kunnen voorzichtig losgebeiteld worden, extra bevochtigen om stof te voorkomen. Erna voorzichtig asbesthoudende tabletten 1 voor 1 en in hun geheel verwijderen. Niet gooien en geen stortkokers gebruiken. De nodige PBMs (mondmasker ffp3, handschoenen, overschoenen en tyvec(type Cat III,type 5 en 6)) .

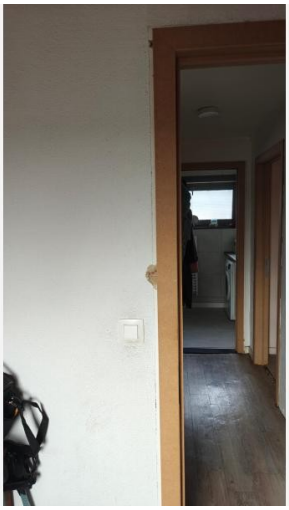
Fiche 6: pleisterwerk muur

Geen asbest

#	Type	Referentie	Resultaat
6.1	Mengmonster	1	Geen asbest
