Asbestinventarisattest

Duffelsesteenweg 79, 2860 Sint-Katelijne-Waver

Attestnummer : **20240228-000418.000**
Uitgegeven op : **28.02.2024**
Geldig tot : **28.02.2034**

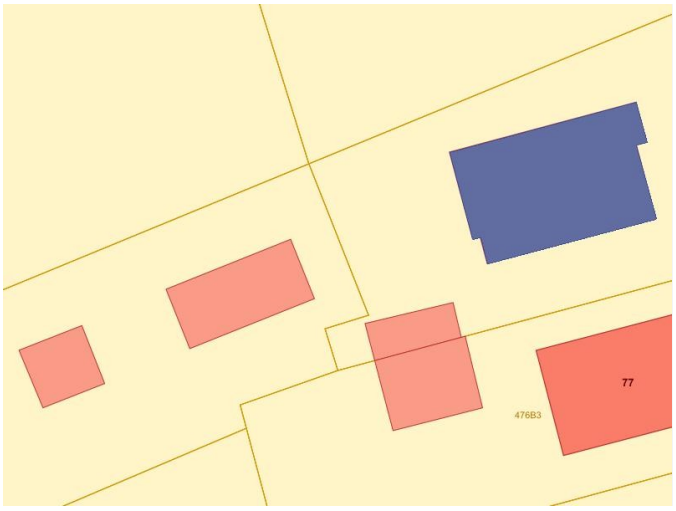
Zone 1: Hoofdgebouw

Tijdens de inspectie vastgesteld:

0 Asbestmaterialen

1 **Beperkingen**

3 **Adviezen**

2 **Geen asbest**

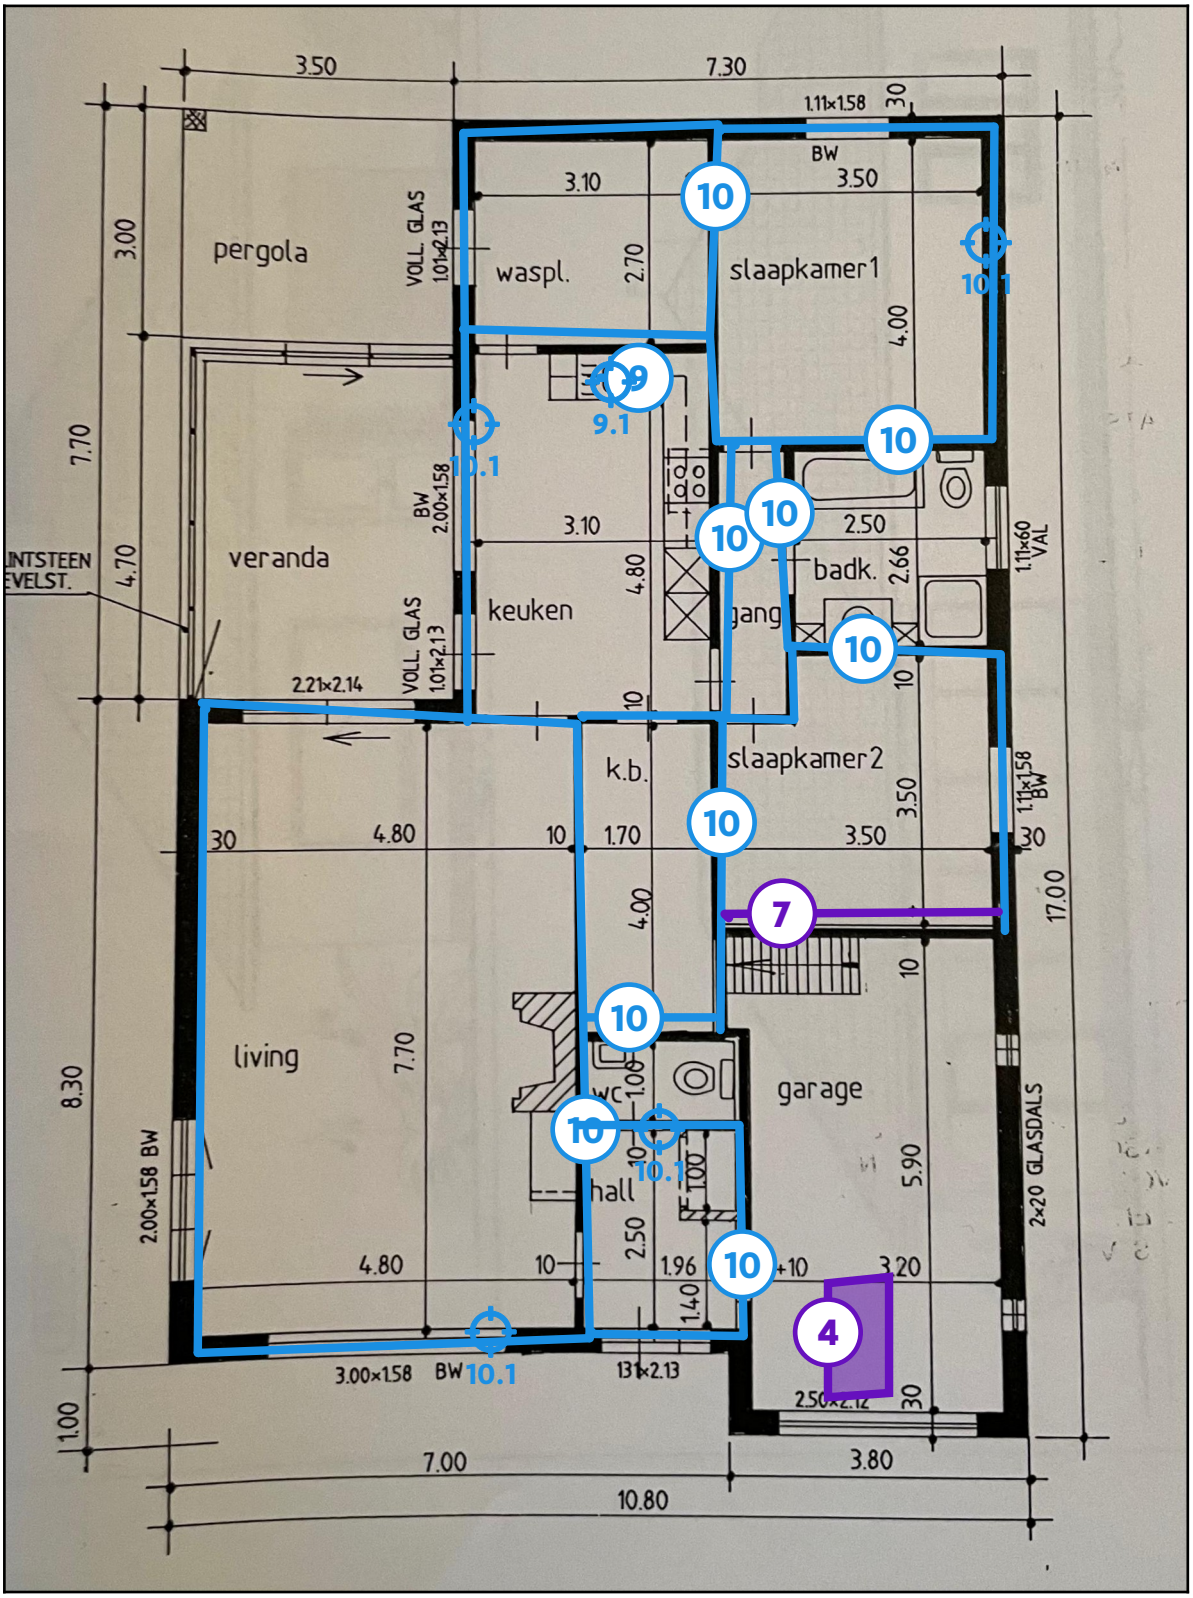
Plan 1.1: Gelijkvloers

4. Kruipkelder	Beperking	-
7. Valse wand	Advies	-
9. Anti dreun	Geen asbest	-
9.1 Code: 32101/02	Puntmonster	-
10. Pleisterwerk muren	Geen asbest	-
10.1 Code: 32101/01	Mengmonster	-

Fiche 4: Kruipkelder

Permanente beperking

Uitleg van de asbestdeskundige: Kelder is lager dan 1,5m

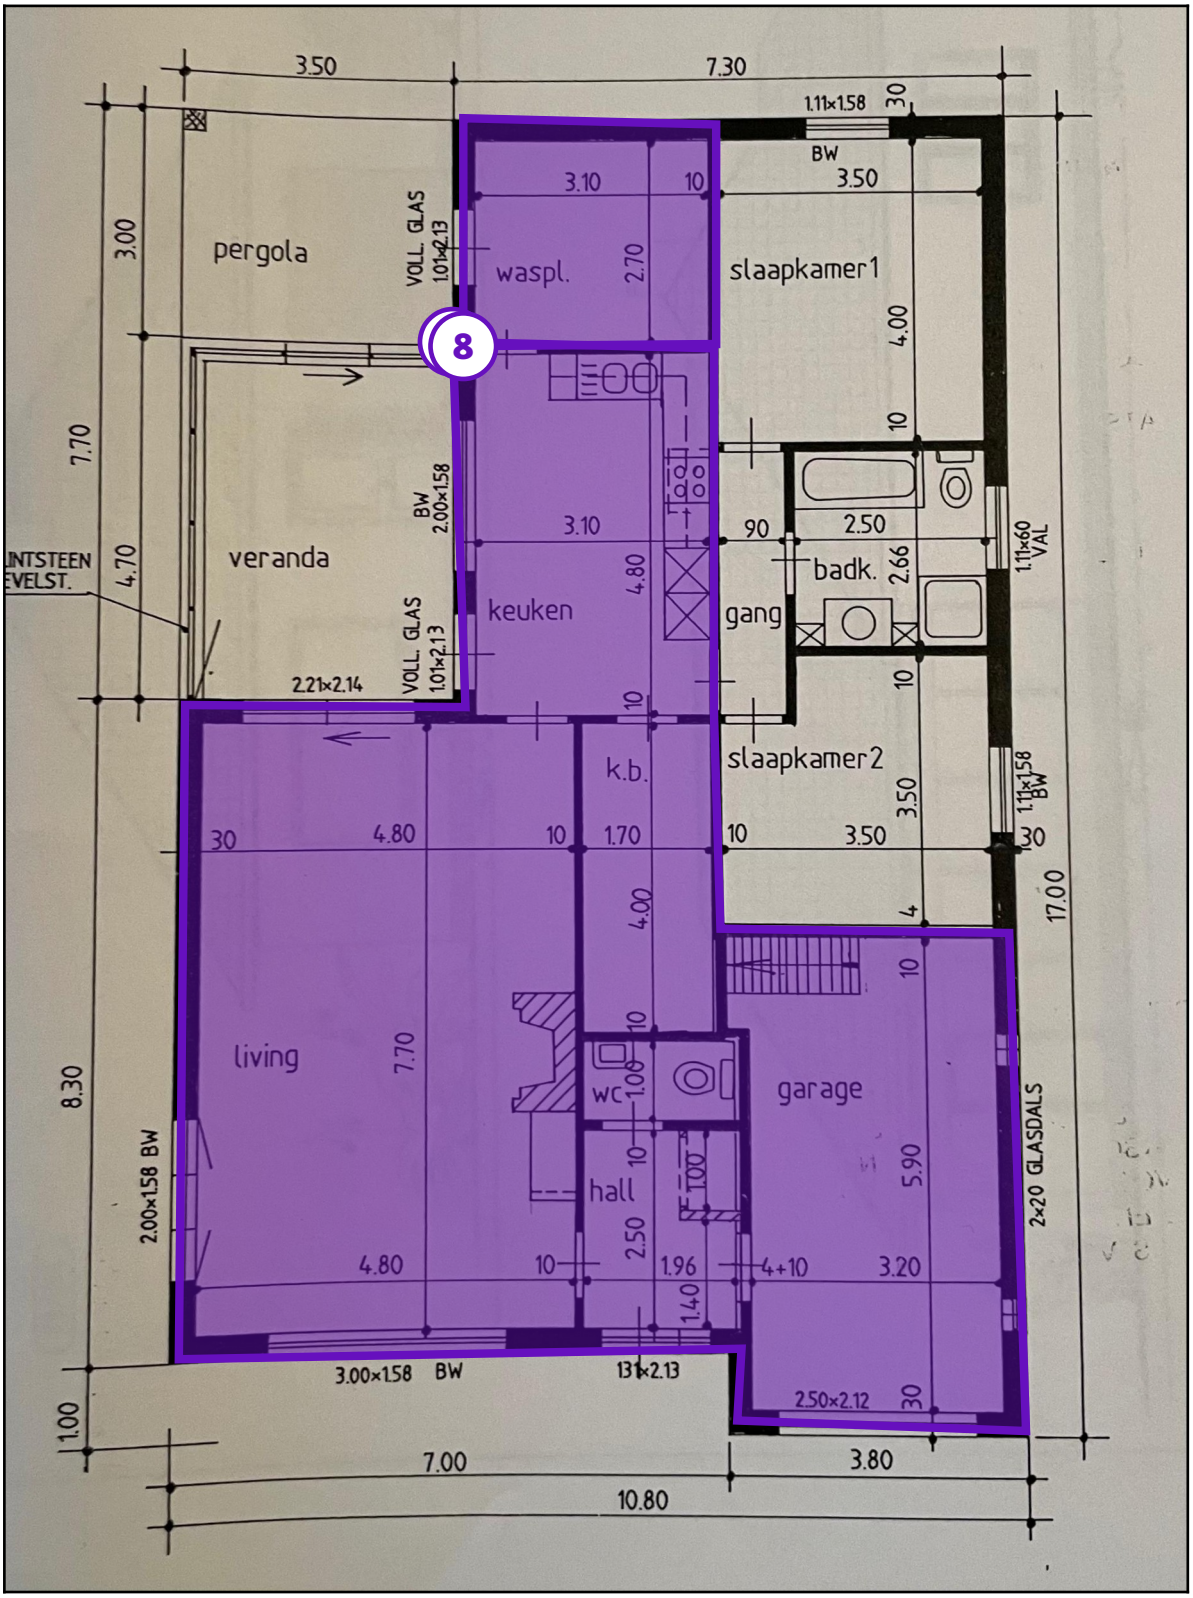
Plan 1.2: Gelijkvloers plafond

8. Valse plafonds	Advies	-

Plafonds zijn met houten latjes

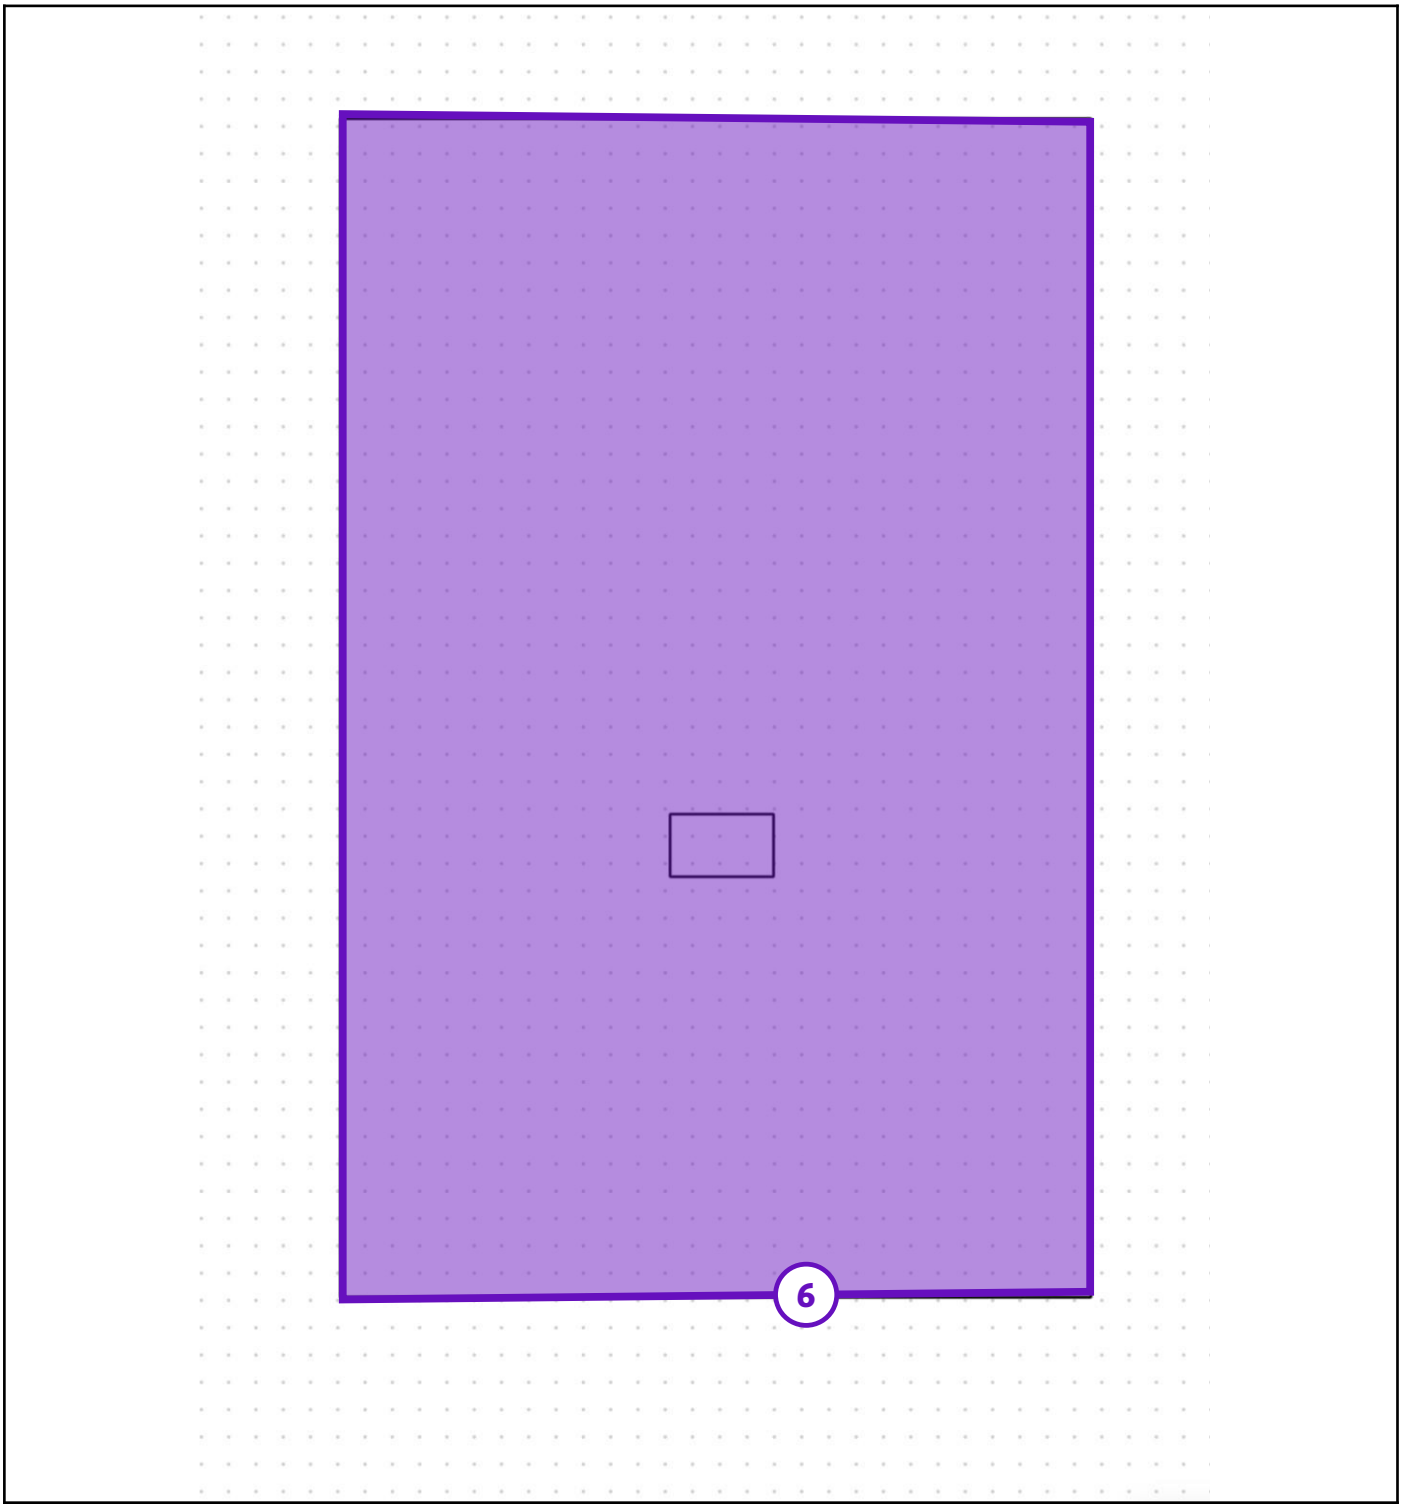
Plan 1.3: Zolder

Beschrijving	Type	Actie
6. Onderdak	Advies	-

Onderdak is een zeil

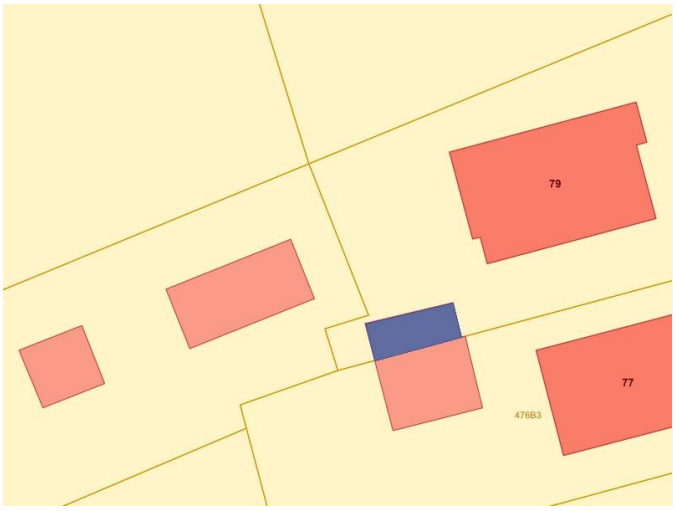
Zone 2: Tuinhuis

Tijdens de inspectie vastgesteld:

1 Asbestmateriaal

Beschrijving	Type	Actie
2. Golfplaten	Asbestmateriaal	Verwijderen

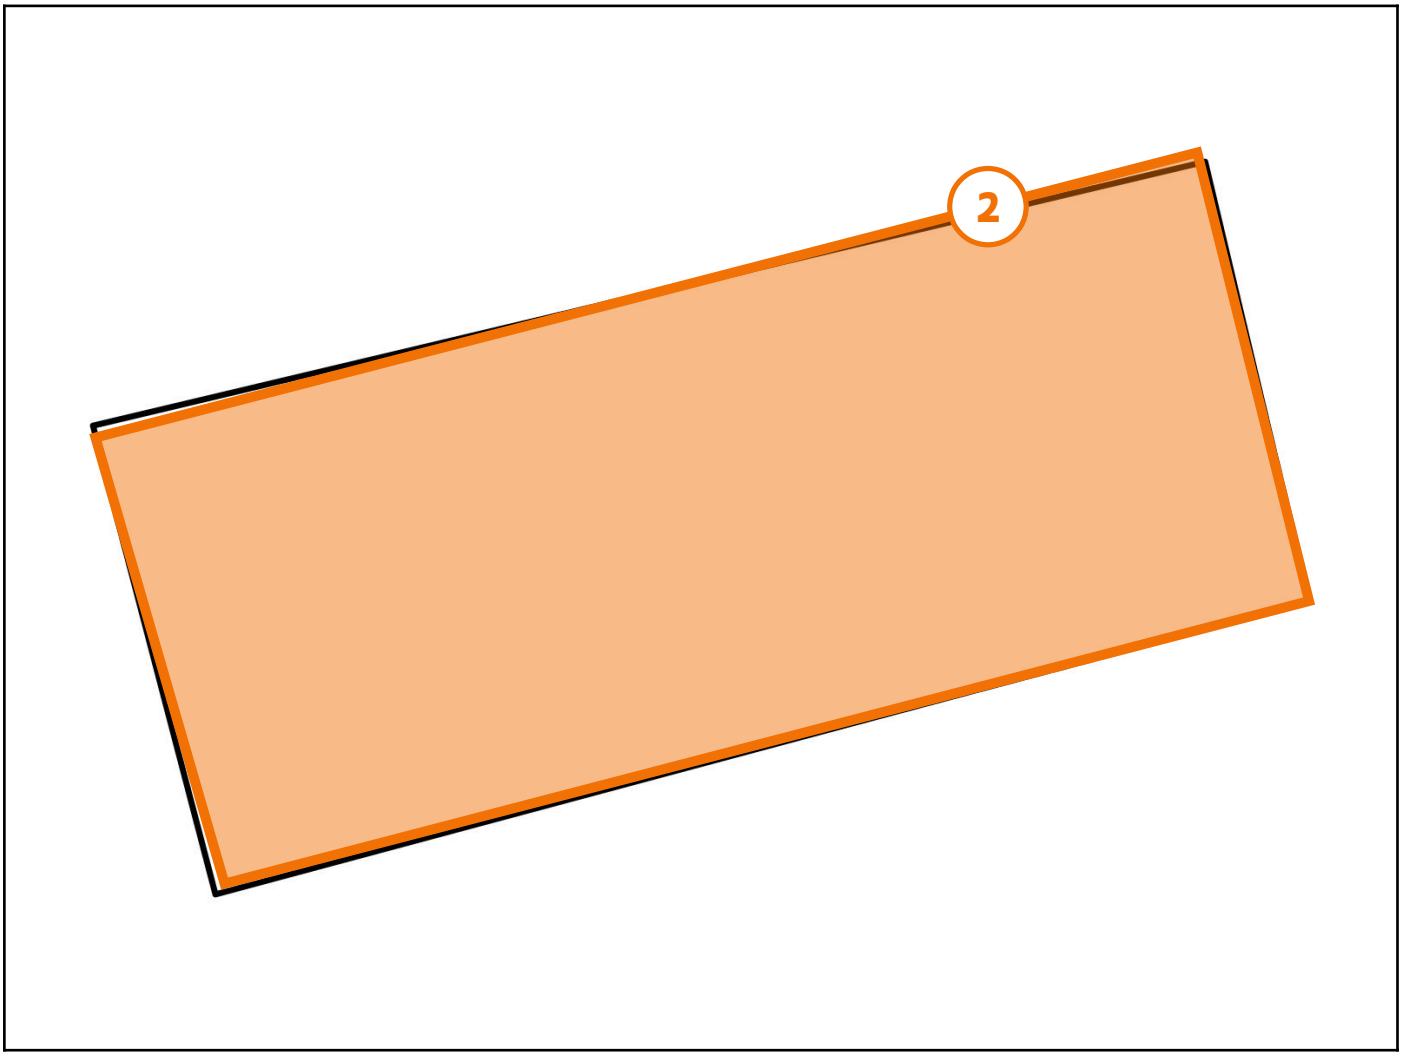
Plan 2.1: Tuinhuis plan

Fiche 2: Golfplaten

Eindbeoordeling materiaalrisico	Verhoogd materiaalrisico en/of verhoogde kans op vezelvrijgave

Verwijderen

- Zorg voor een veilig beheer. Vermijd het beschadigen van het asbestmateriaal. Controleer de toestand jaarlijks op wijzigingen.
- Hemelwater dat afspoelt van asbestcement daken of gevels kan asbestdeeltjes bevatten. Gebruik het enkel voor gesloten circuits (bv. spoelen toiletten). Reinig na het vervangen van het dak of de gevel de dakgoten en regenwaterput of -ton om asbesthoudend sediment of slib te verwijderen

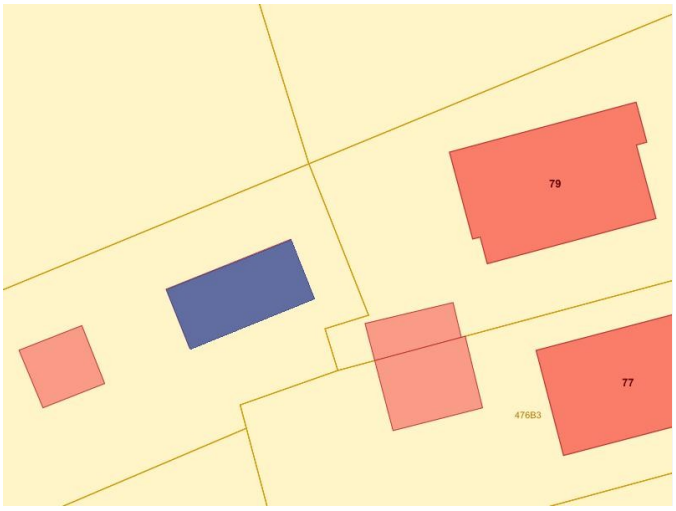
Zone 3: Serre

Tijdens de inspectie vastgesteld:

0 Asbestmaterialen

0 Geen asbest

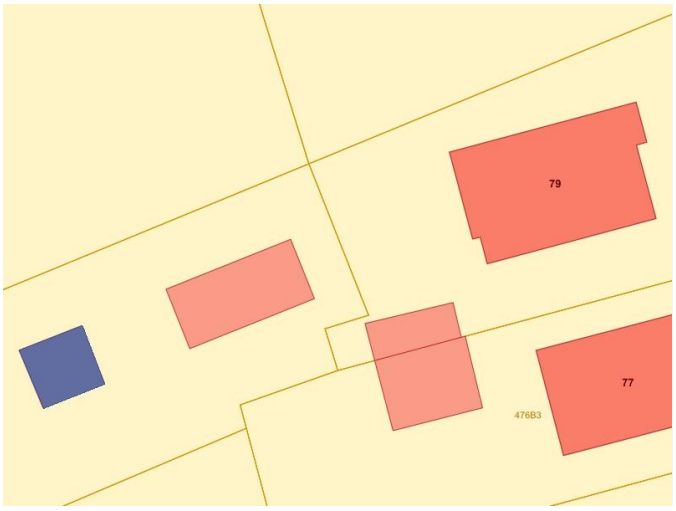
Zone 4: Bijgebouw

Tijdens de inspectie vastgesteld:

2 Asbestmaterialen

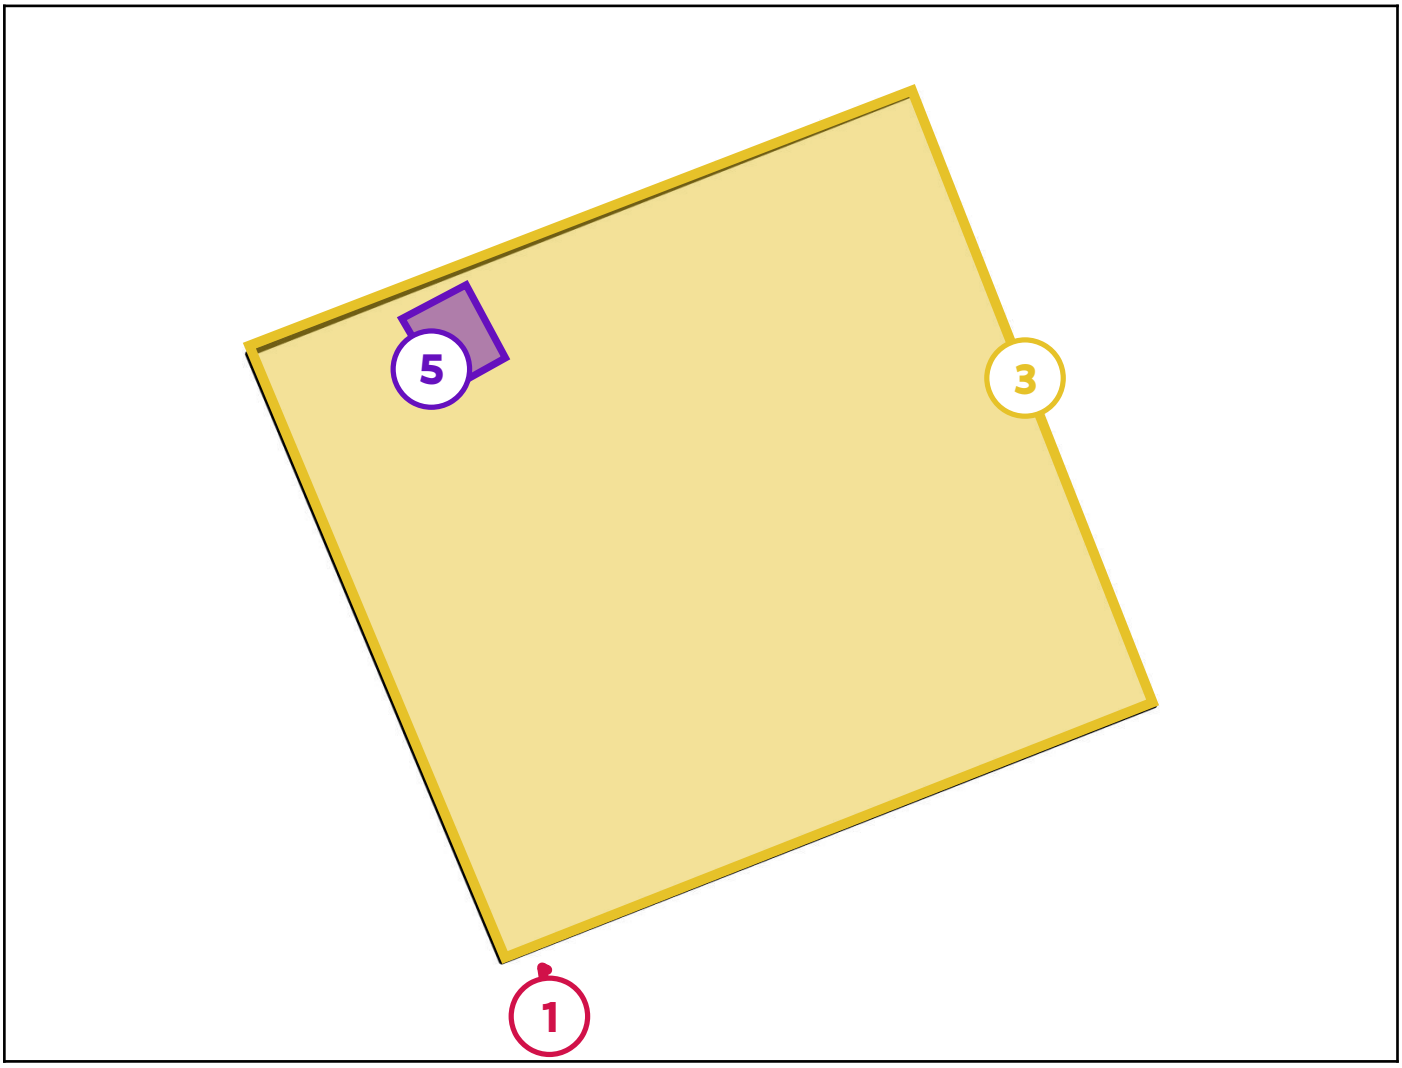
Plan 4.1: Bijgebouw plan

Beschrijving	Type	Actie
1. Rookgaskanaal	Asbestmateriaal	Dringend verwijderen
3. Bitumen tuinhuis	Asbestmateriaal	Zorgvuldig beheren
5. Bloembak	Roerend goed	-

Fiche 1: Rookgaskanaal

Fiche 3: Bitumen tuinhuis

Eindbeoordeling materiaalrisico	Laag materiaalrisico en/of verlaagde kans op vezelvrijgave

Dringend verwijderen

- Verwijder het asbestafval.

Zorgvuldig beheren

- Zorg voor een veilig beheer. Vermijd het beschadigen van het asbestmateriaal. Controleer de toestand jaarlijks op wijzigingen.
