Asbestinventarisattest

Langestraat 32, 1730 Asse

Attestnummer : **20250622-000170.000**
Uitgegeven op : **22.06.2025**
Geldig tot : **Onbeperkt** (tenzij de toestand wijzigt)

Asbestveilig (maar mogelijk niet asbestvrij)

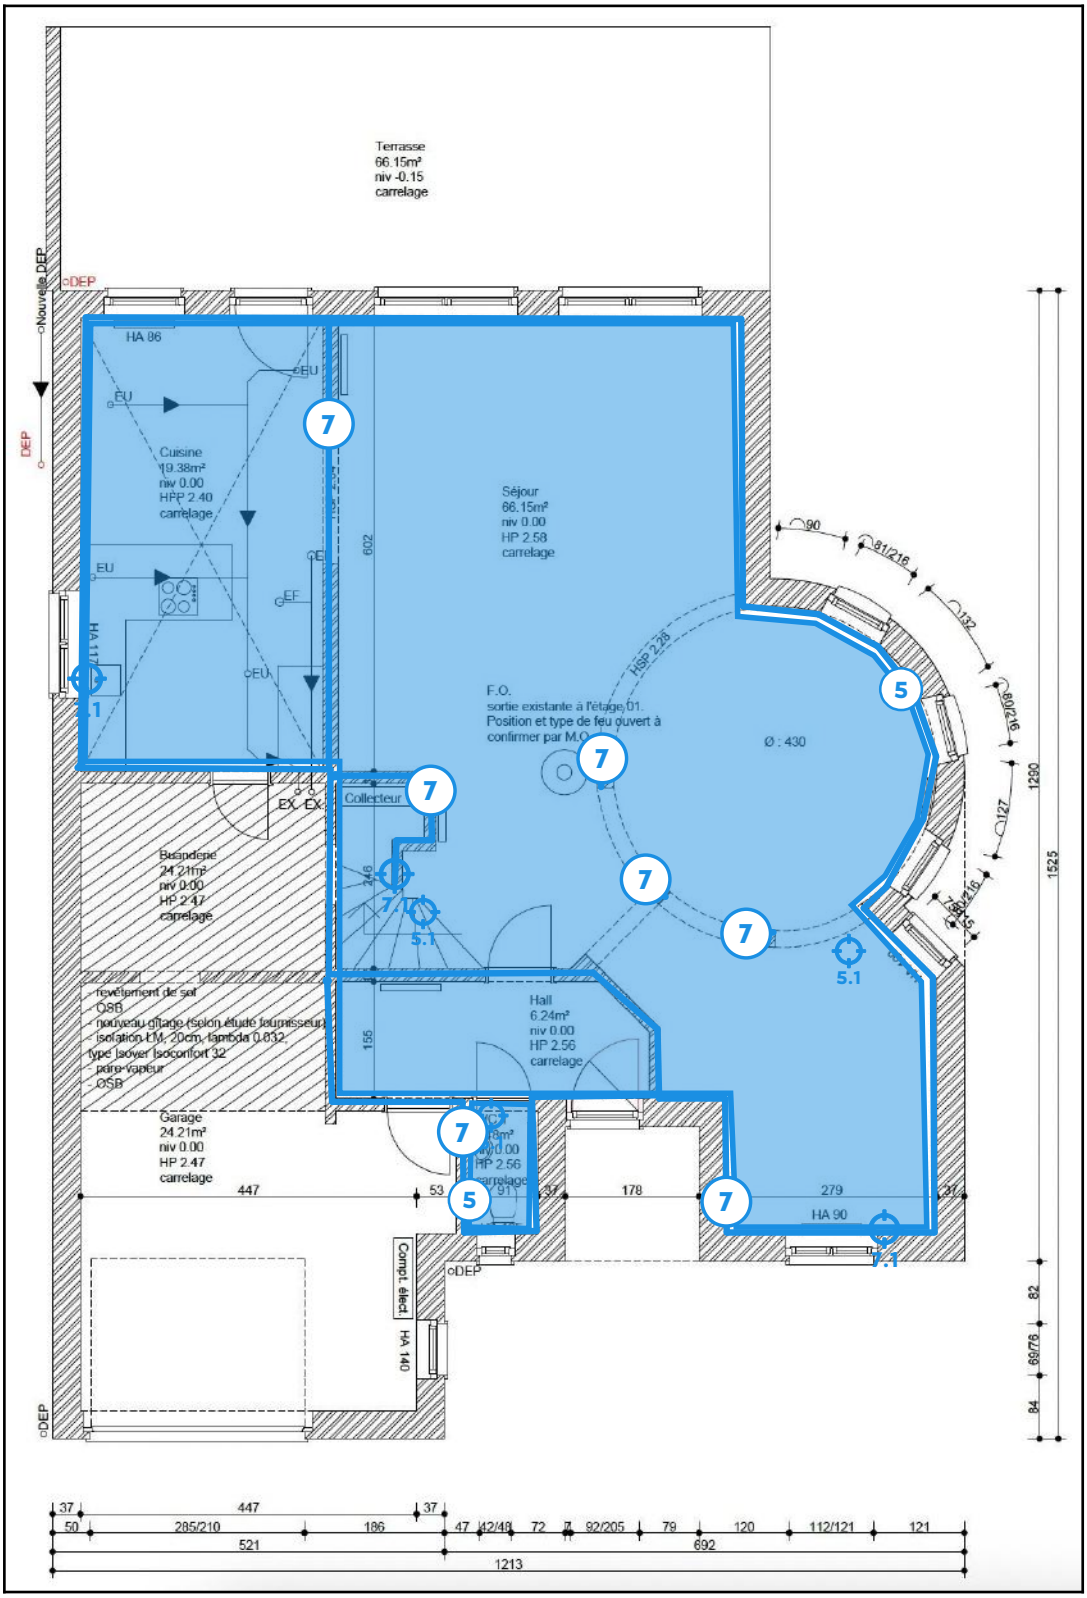
Plan 1.1: Gelijkvloers

5. Pleisterwerk plafonds	Geen asbest	-
5.1 Code: MM02	Mengmonster	-
7. Pleisterwerk muren	Geen asbest	-
7.1 Code: MM01	Mengmonster	-

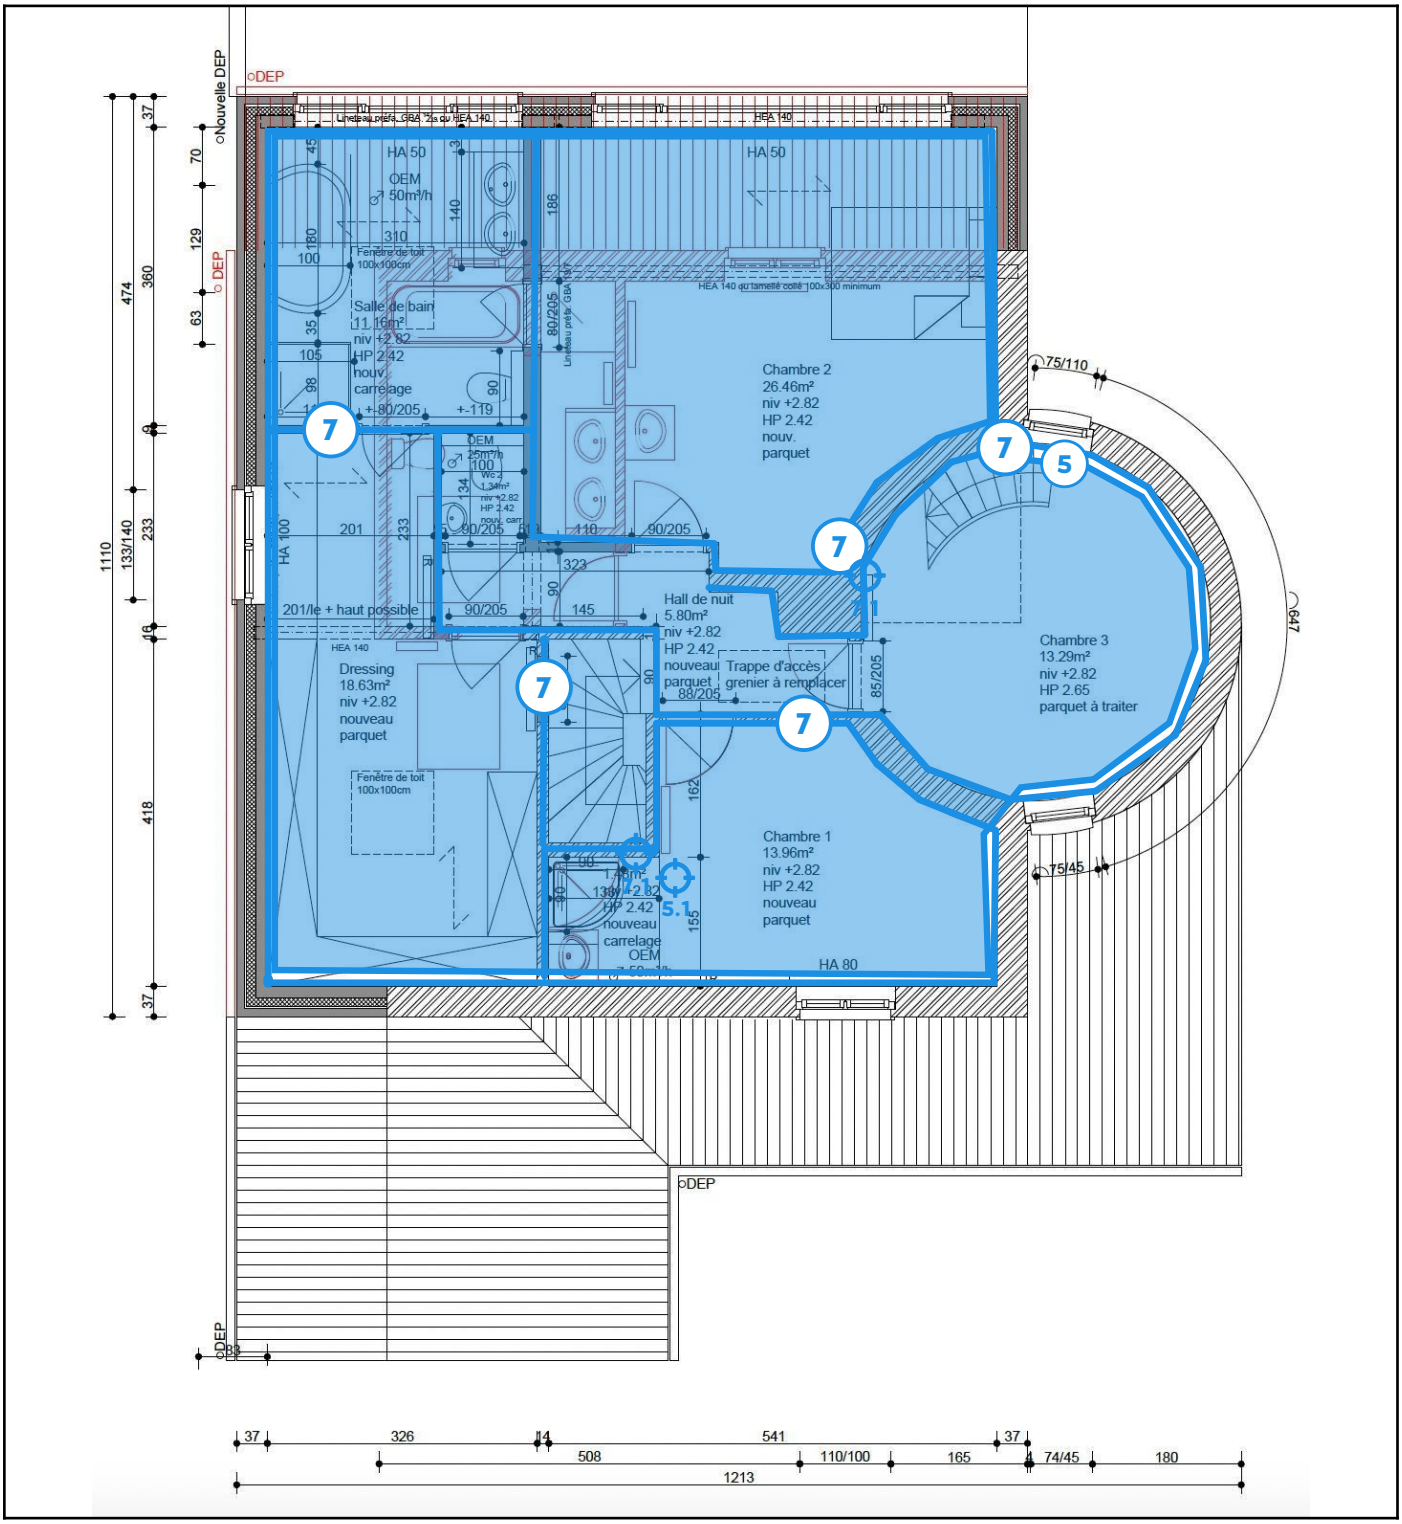
Plan 1.2: Verdieping 1

Beschrijving	Type	Actie
5. Pleisterwerk plafonds	Geen asbest	-

5.1 Code: MM02	Mengmonster	-
7. Pleisterwerk muren	Geen asbest	-
7.1 Code: MM01	Mengmonster	-

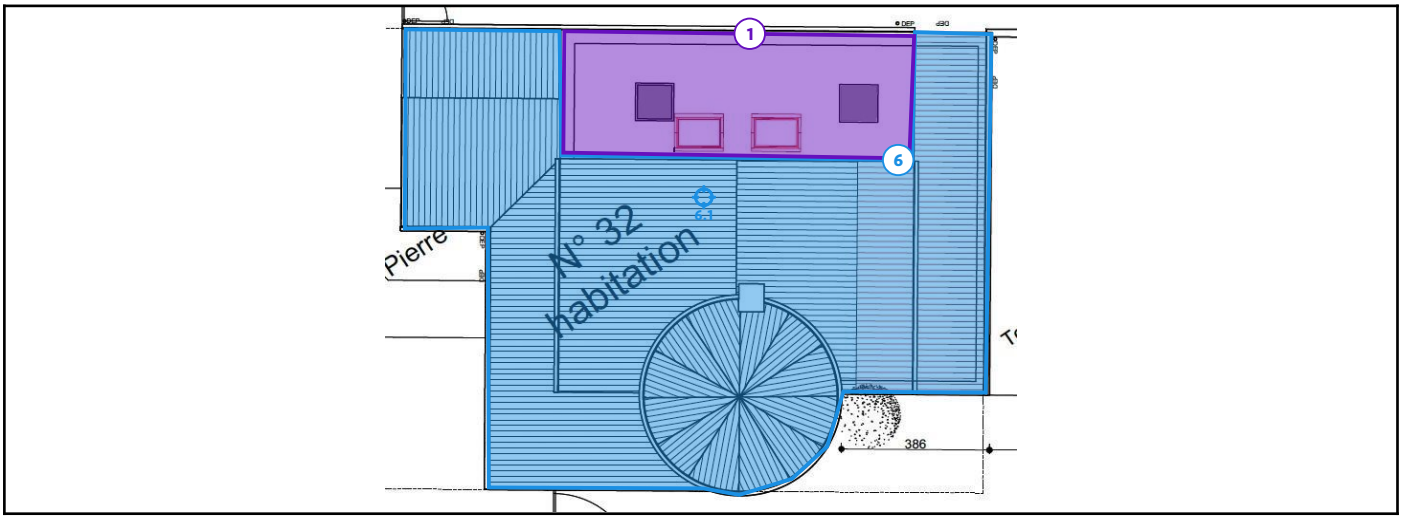
Plan 1.3: Bovenaanzicht

Beschrijving	Type	Actie
1. Plat dak boven aanbouw linkergevel	Advies	-
6. Onderdak woning	Geen asbest	-
6.1 Code: MM03	Puntmonster	-

Het plat dak werd in 2020 gelegd boven een nieuw gebouwd stuk aan de linkergevel van de woning. De gebruikte materialen zijn niet asbestverdacht.

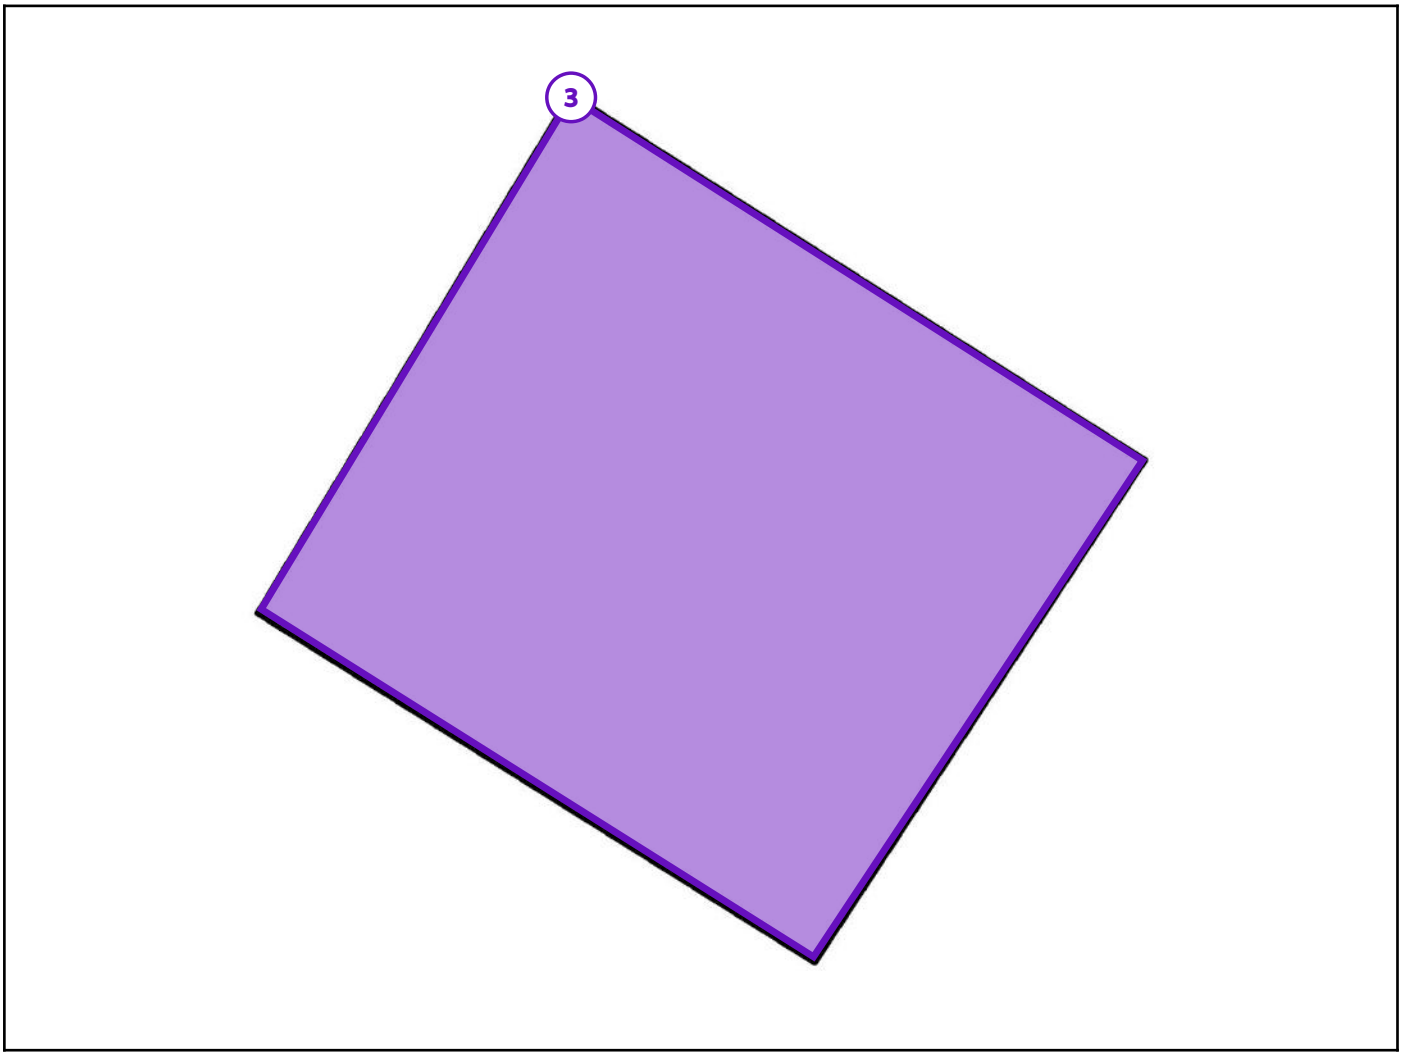
Plan 2.1: Tuinhuis

Beschrijving	Type	Actie
3. Tuinhuis	Advies	-

Er werden tijdens het bezoek geen asbestverdachte materialen of toepassingen aangetroffen in het tuinhuis.

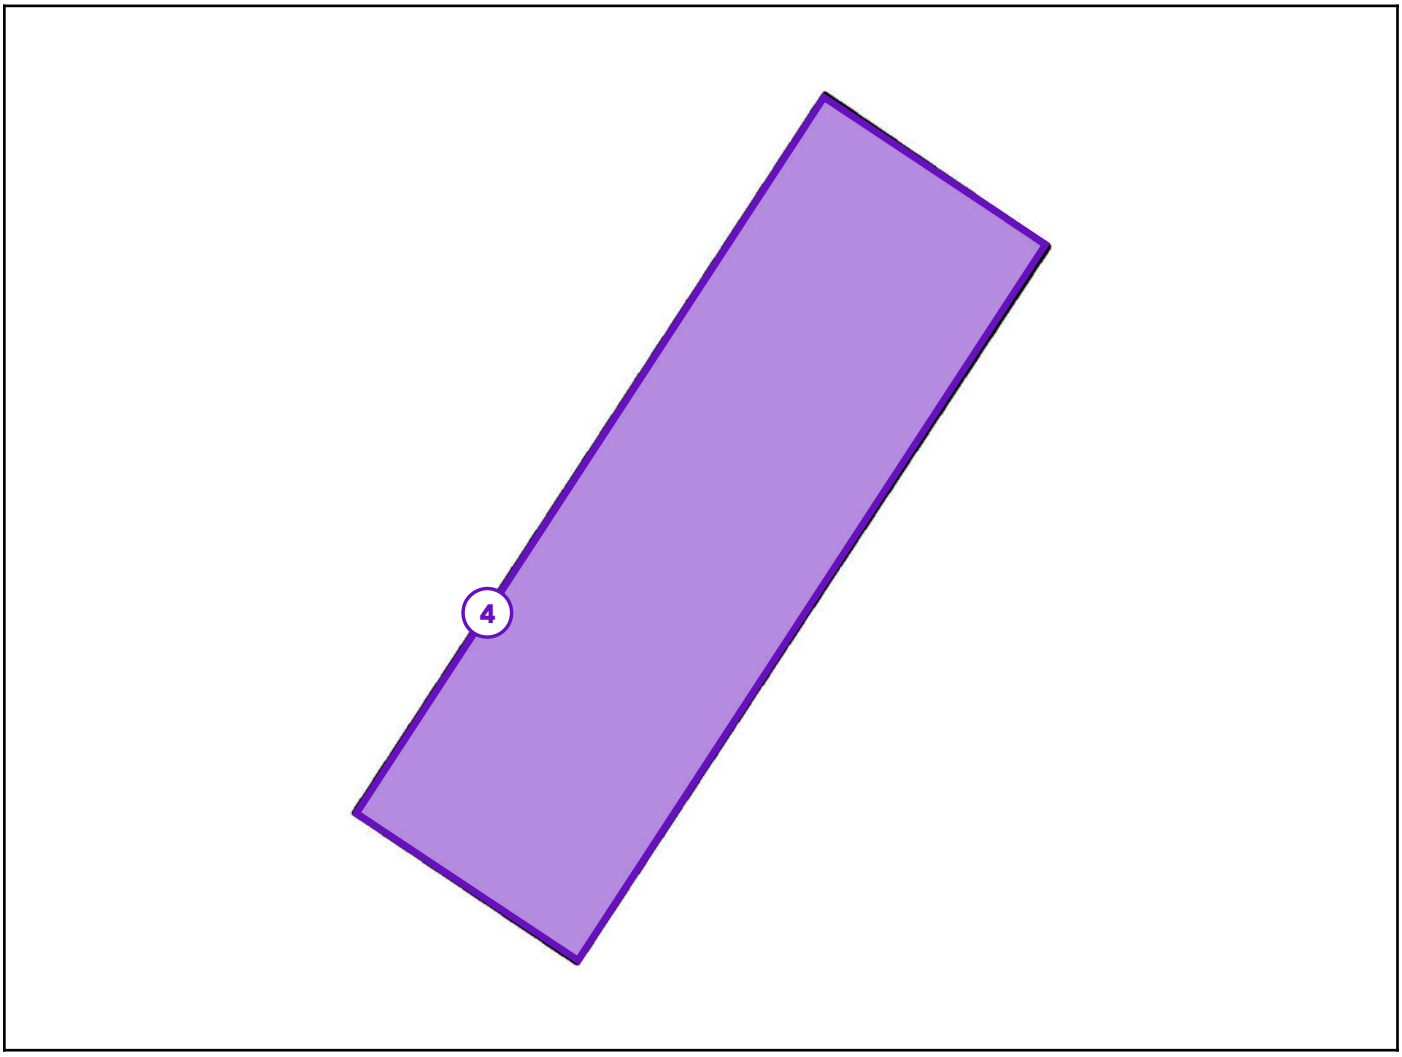
Plan 3.1: Terras

Beschrijving	Type	Actie
4. Terras	Advies	-

Er werden tijdens het bezoek geen asbestverdachte materialen of toepassingen aangetroffen op het terras.

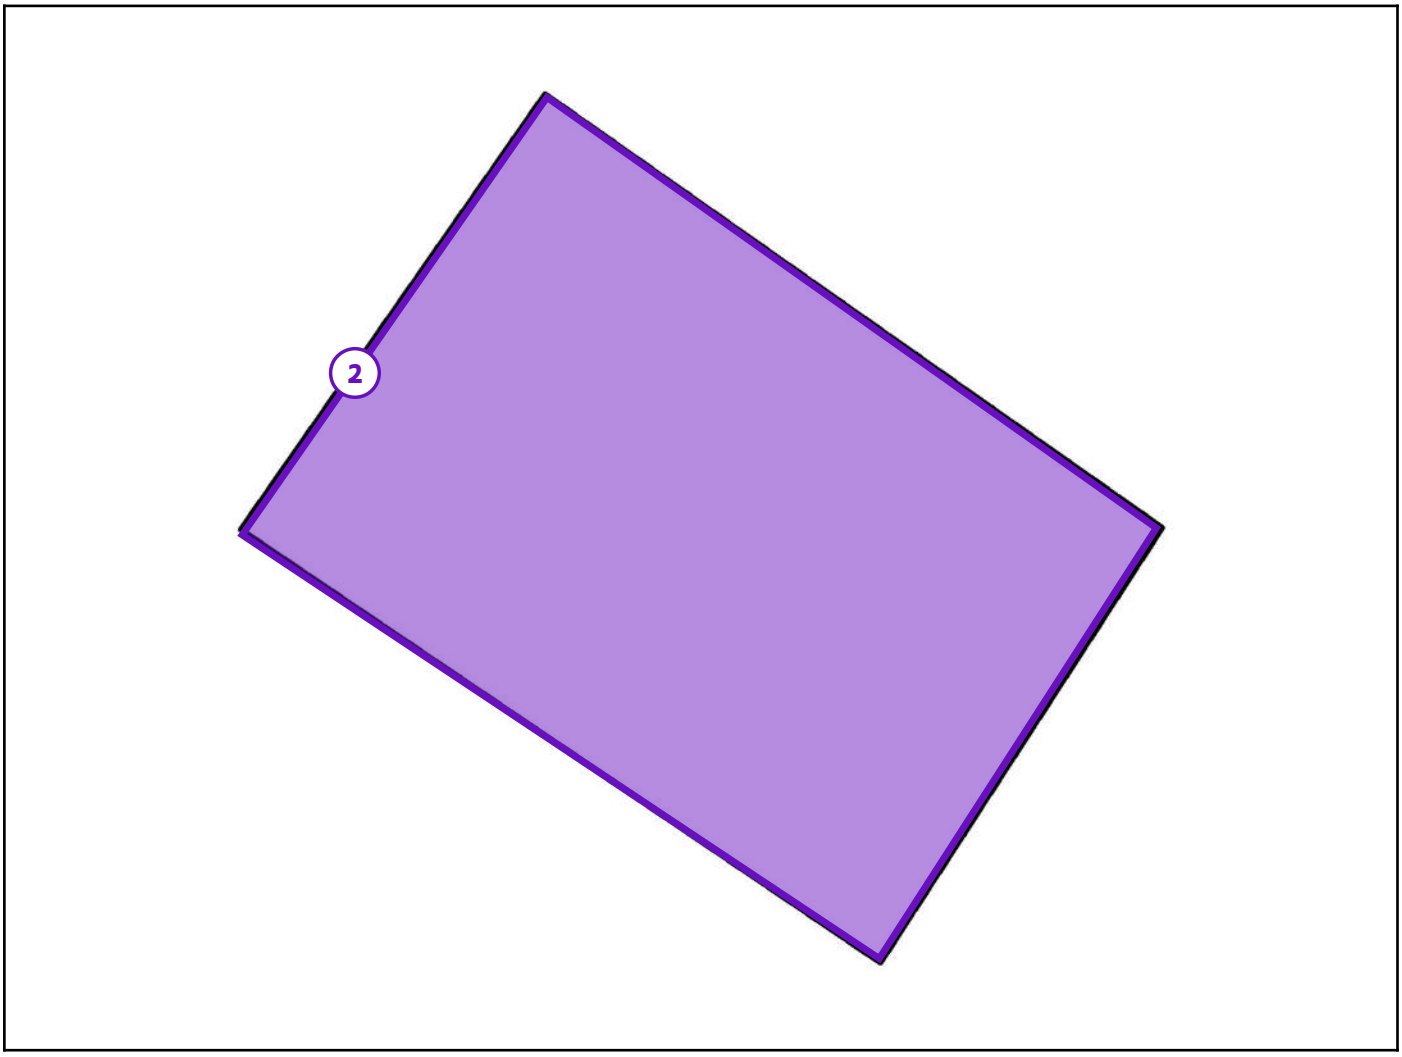
Plan 4.1: Toegang naar garage

Beschrijving	Type	Actie
2. Toegang naar garage	Advies	-

Er werden tijdens het bezoek geen asbestverdachte materialen of toepassingen aangetroffen op de toegang naar de garage.
