Asbestinventarisattest

Burgemeester d'Hollanderlaan 20, 9260 Wichelen

Attestnummer : **20261019-000046.000**
Uitgegeven op : **19.10.2026**
Geldig tot : **19.10.2036**

Niet-asbestveilig

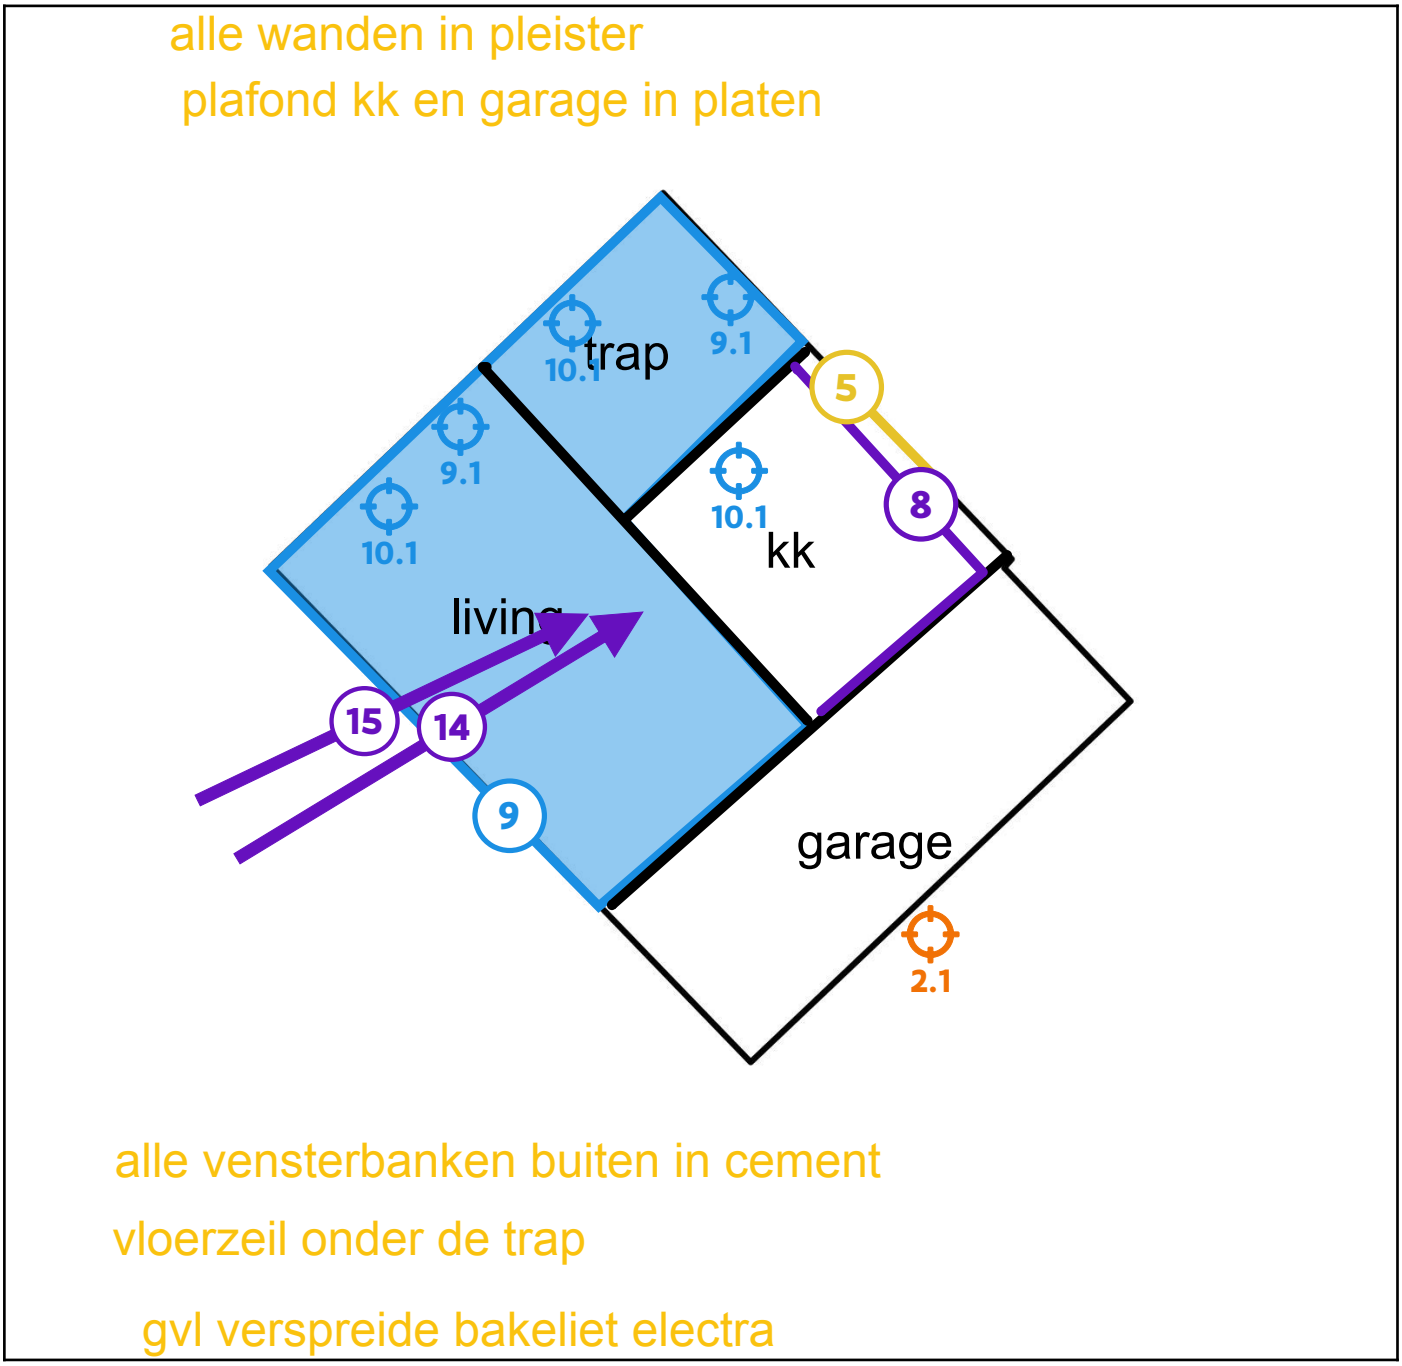
Plan 1.1: Hoofdgebouw plan gvl

Beschrijving	Type	Actie
2. vensterbank cement	Asbestmateriaal	Verwijderen
2.1 Code: Mm3	Puntmonster	-
3. Vloerzeil slaapkamer links + ruimte onder trap	Asbestmateriaal	Verwijderen

4. Bakeliet electra	Asbestmateriaal	Zorgvuldig beheren
5. Vensterbank massal	Asbestmateriaal	Zorgvuldig beheren
7. 21. Plafond type: Plaatmateriaal	Advies	-
8. 6. faiancelijm achter tegels	Advies	-
9. 2. pleisterwerk plafond	Geen asbest	-
9.1 Code: mm02	Mengmonster	-
10. 1. pleisterwerk wanden	Geen asbest	-
10.1 Code: mm01	Mengmonster	-
14. 7. Ketel: Geen asbest verdachte pakkingen waarneembaar	Overige ruimte of materiaal	-
15. 8. buisisolatie verwarmingsbuizen: niet aanwezig	Overige ruimte of materiaal	-

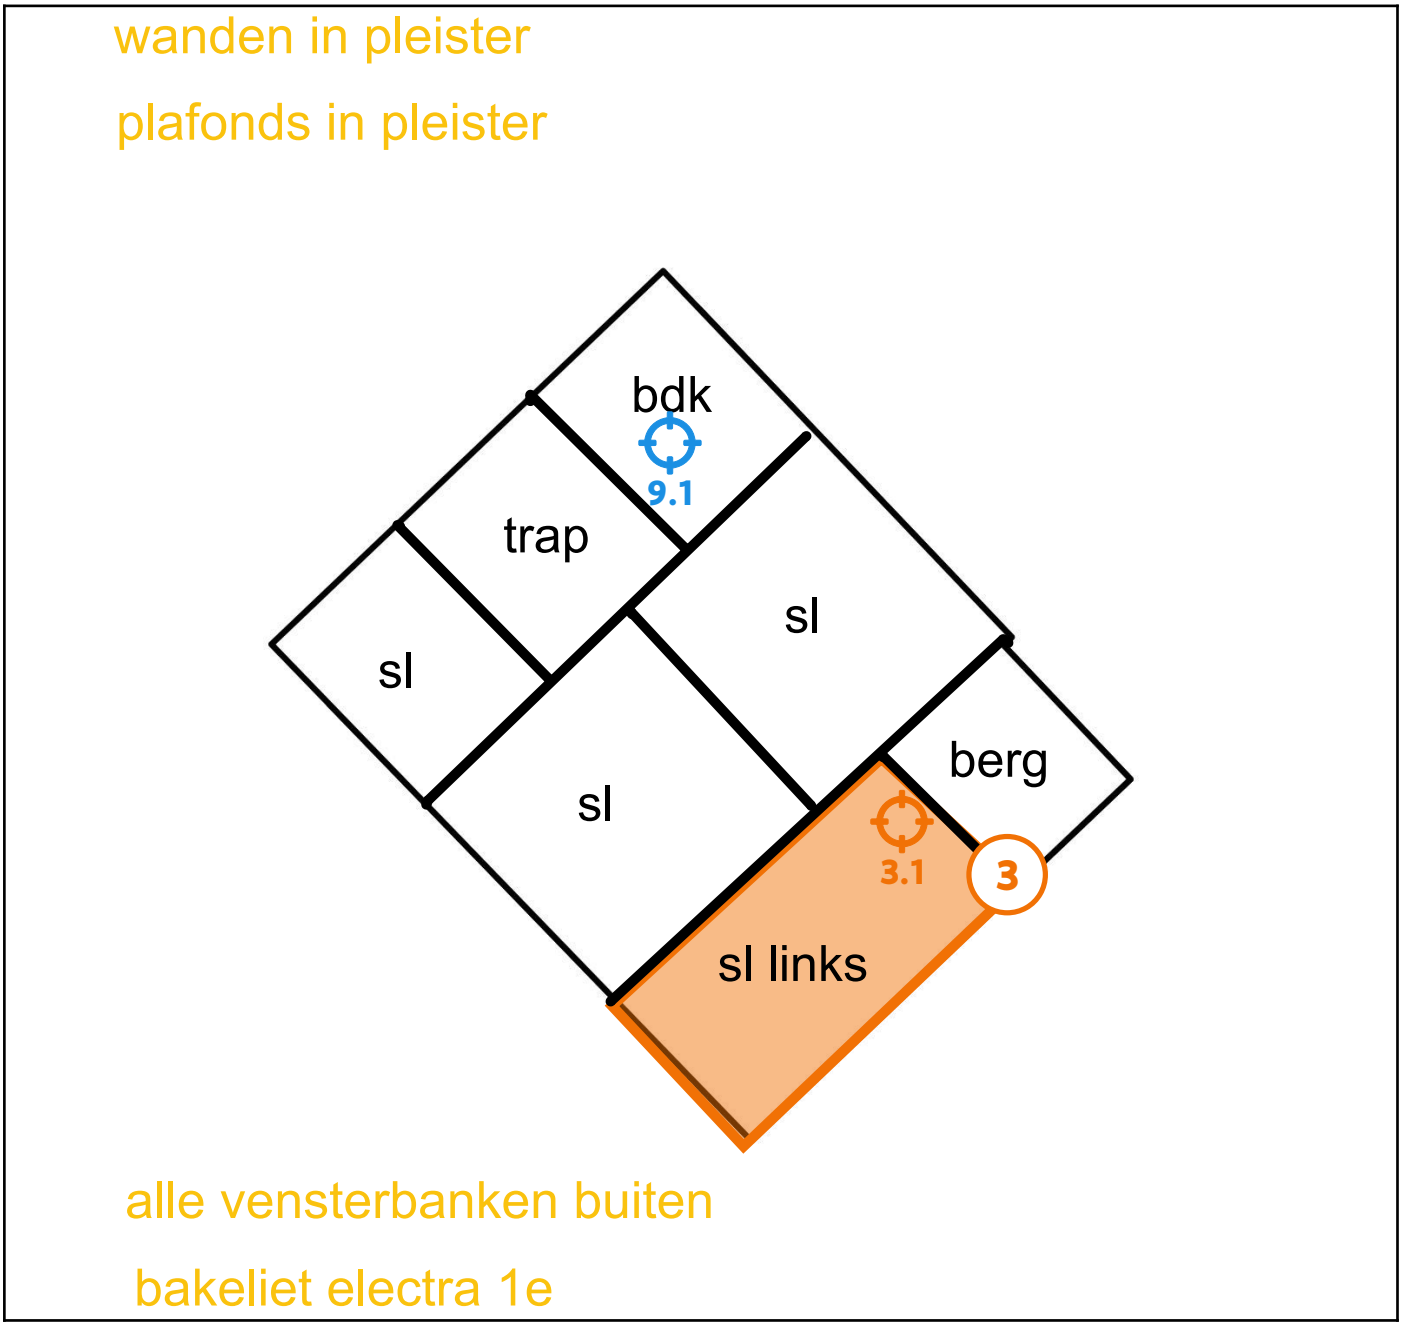
Plan 1.2: Hoofdgebouw plan 1e

Beschrijving	Type	Actie
2. vensterbank cement	Asbestmateriaal	Verwijderen
3. Vloerzeil slaapkamer links + ruimte onder trap	Asbestmateriaal	Verwijderen
3.1 Code: Mm4	Puntmonster	-

4. Bakeliet electra	Asbestmateriaal	Zorgvuldig beheren
9. 2. pleisterwerk plafond	Geen asbest	-
9.1 Code: mm02	Mengmonster	-
10. 1. pleisterwerk wanden	Geen asbest	-

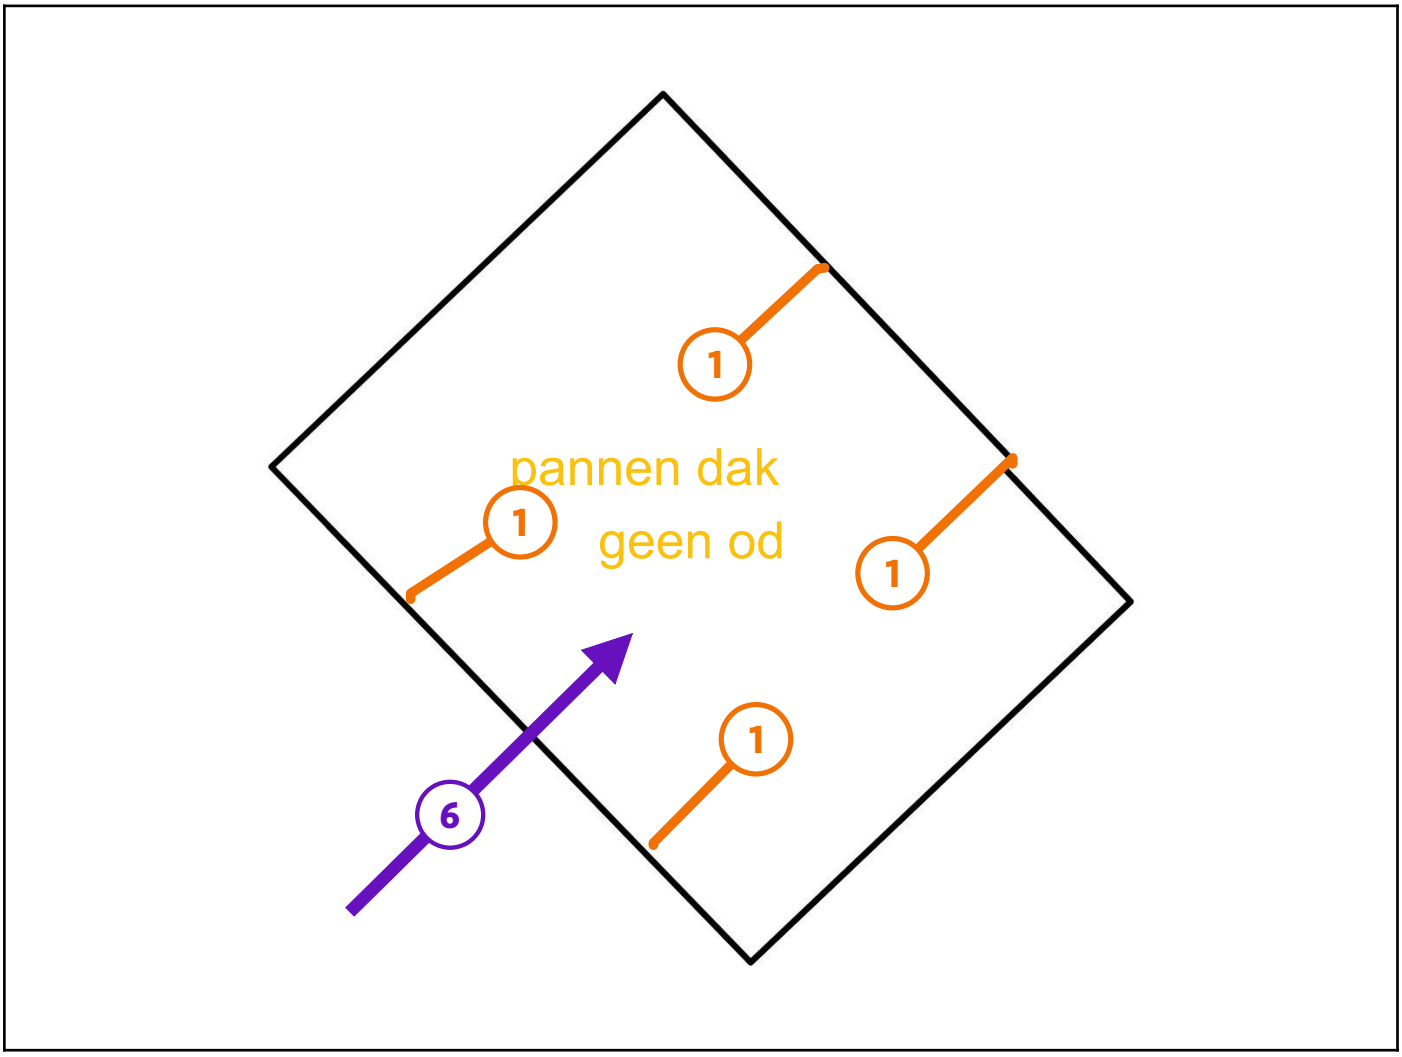
Plan 1.3: Hoofdgebouw plan dak

Beschrijving	Type	Actie
1. Leien gevel	Asbestmateriaal	Verwijderen
6. 31. Binnenkant schouw	Beperking	-
11. 3. Dak type: niet asbest verdacht	Overige ruimte of materiaal	-
13. 92. Onderdak type: niet asbest verdacht	Overige ruimte of materiaal	-

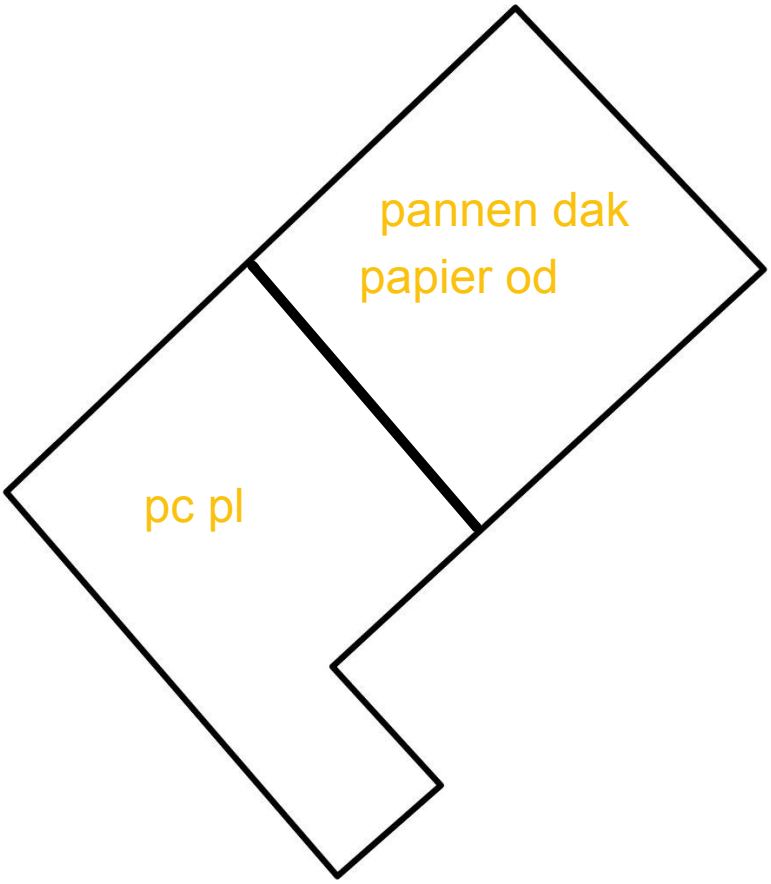
Plan 2.2: Bijgebouw plan dak

Beschrijving	Type	Actie
11. 3. Dak type: niet asbest verdacht	Overige ruimte of materiaal	-
13. 92. Onderdak type: niet asbest verdacht	Overige ruimte of materiaal	-

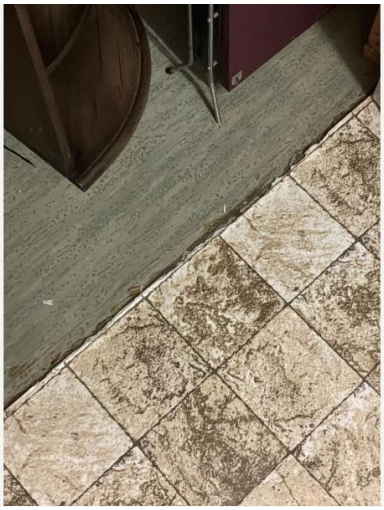
Fiche 3: Vloerzeil slaapkamer links + ruimte onder trap

Eindbeoordeling materiaalrisico	Verhoogd materiaalrisico en/of verhoogde kans op vezelvrijgave

Gebondenheid	Categorie 2: niet-hechtgebonden met matrix
Asbestsoort (vezeltype)	Alleen chrysotiel aanwezig
Asbestconcentratie	Hoog (>= 50%)
Afschermingsgraad van het gehele materiaal	Geheel of deels vrij aan de binnenlucht, maar geen contact met binnenluchtstromen
Toestand van het materiaal	Licht beschadigd, licht verweerd. Intacte calciumsilicaatplaat of materiaal met categorie 3-gebondenheid

#	Type	Referentie	Resultaat
3.1	Puntmonster	Mm4	Chrysotiel

Beschrijving	Vloerzeil slaapkamer links + ruimte onder trap
Omgeving	Binnen
Primaire drager	Vloer
Asbestmateriaal	Prefab - afwerking - Vloerzeil
Bindmiddel van asbestmateriaal	Karton - papier - viltachtig
Gebondenheid op basis van bindmiddel	Niet-hechtgebonden
Hoeveelheid (oppervlakte - aantal)	• 15,00 m^2 - 1 stuk
Totale oppervlakte	15,00 m^2
Eenvoudig bereikbaar	Ja
Bevestigingswijze	• Verlijmd, ingegoten, versmeerd
Identificatiemethode	Een monstername door de asbestdeskundige met laboanalyse door een asbestlabo.
Destructieve handeling voor identificatie	Nee
Opmerking	Geschatte hoeveelheid

- Zorg voor een veilig beheer. Vermijd het beschadigen van het asbestmateriaal. Controleer de toestand jaarlijks op wijzigingen.
- Verwijder dit asbestmateriaal zo snel mogelijk. Volg de toestand goed op.

- Hermetische zone (erkend asbestverwijderaar)
  Vanwege het verlijmd karakter en gelet op het feit dat deze toepassing losgebonden asbest bevat. Kan deze toepassing enkel verwijderd worden door middel van een hermetische zone.

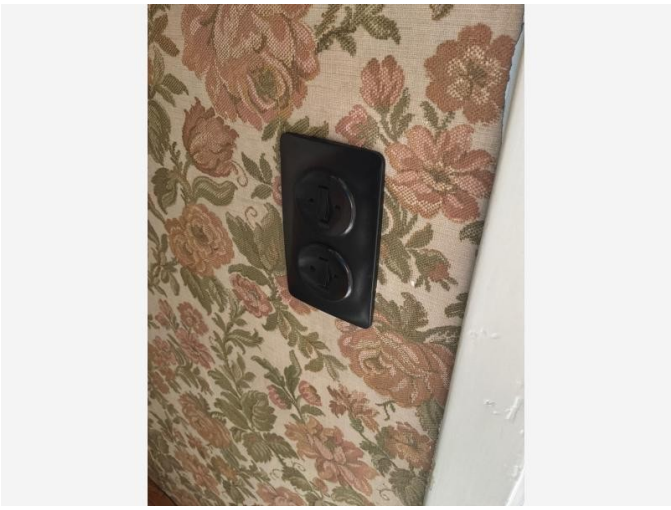
Fiche 4: Bakeliet electra

Eindbeoordeling materiaalrisico	Laag materiaalrisico en/of verlaagde kans op vezelvrijgave

Gebondenheid	Categorie 1: hechtgebonden in oorsprong
Asbestsoort (vezeltype)	Crocidoliet aanwezig
Asbestconcentratie	Laag (< 50%)
Afschermingsgraad van het gehele materiaal	Geheel of deels vrij aan de binnenlucht, maar geen contact met binnenluchtstromen
Toestand van het materiaal	Onbeschadigd, niet verweerd

Beschrijving	Bakeliet electra
Omgeving	Binnen
Primaire drager	Communicatie en elektrische infrastructuur en uitrusting
Asbestmateriaal	Plaat, paneel, tablet - Type Bakeliet
Bindmiddel van asbestmateriaal	Kunststof of -hars
Gebondenheid op basis van bindmiddel	Hecht
Hoeveelheid (oppervlakte - dikte - aantal)	• 0,59 m^2 - 0,30 cm - 1 stuk
Totaal volume	0,002 m^3
Eenvoudig bereikbaar	Ja
Bevestigingswijze	• Onbekend
Identificatiemethode	De asbestdeskundige beoordeelt het materiaal als asbestverdacht en dus asbesthoudend, en dit zonder monstername. Motivatie: De monstername brengt andere schade aan dan schade die inherent is aan de monstername.
Destructieve handeling voor identificatie	Nee
Opmerking	Geschatte hoeveelheid Betreft verschillende toepassingen in bakeliet

- Zorg voor een veilig beheer. Vermijd het beschadigen van het asbestmateriaal. Controleer de toestand jaarlijks op wijzigingen.
- Voer bijkomende staalname(s) uit.

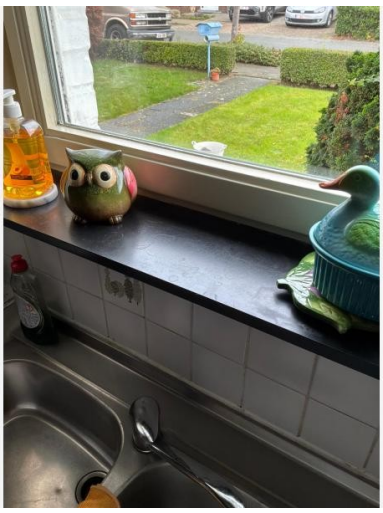
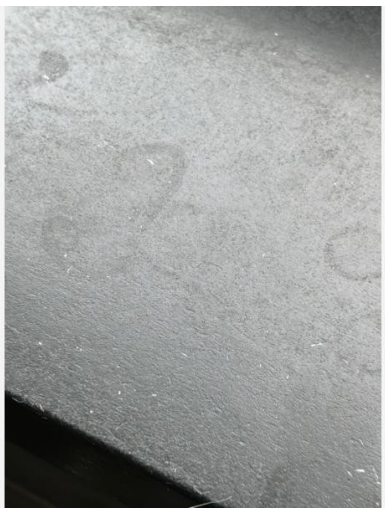
Fiche 5: Vensterbank massal

Eindbeoordeling materiaalrisico	Laag materiaalrisico en/of verlaagde kans op vezelvrijgave

Gebondenheid	Categorie 1: hechtgebonden in oorsprong
Asbestsoort (vezeltype)	Alleen chrysotiel aanwezig
Asbestconcentratie	Laag (< 50%)
Afschermingsgraad van het gehele materiaal	Geheel of deels vrij aan binnenluchtstromen
Toestand van het materiaal	Licht beschadigd, licht verweerd. Intacte calciumsilicaatplaat of materiaal met categorie 3-gebondenheid

Beschrijving	Vensterbank massal
Omgeving	Binnen
Primaire drager	Wandopening verticaal (raam, deur, ...)
Asbestmateriaal	Plaat, paneel, tablet - Type Massal
Bindmiddel van asbestmateriaal	Cement
Gebondenheid op basis van bindmiddel	Hecht
Hoeveelheid (oppervlakte - dikte - aantal)	• 3,00 m^2 - 1,00 cm - 1 stuk
Totaal volume	0,03 m^3
Eenvoudig bereikbaar	Ja
Bevestigingswijze	• Geklemd
Identificatiemethode	De asbestdeskundige beoordeelt het materiaal als asbesthoudend, en dit zonder monstername.
Destructieve handeling voor identificatie	Nee
Opmerking	Geschatte hoeveelheid. Vezels zichtbaar met blote oog

- Zorg voor een veilig beheer. Vermijd het beschadigen van het asbestmateriaal. Controleer de toestand jaarlijks op wijzigingen.
- Voer bijkomende staalname(s) uit.

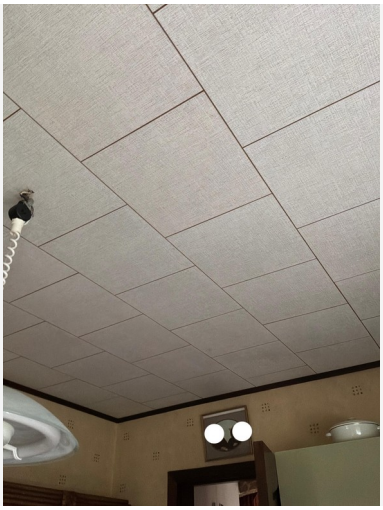
Fiche 7: 21. Plafond type: Plaatmateriaal

Dit type plafond is niet asbest verdacht. Er kan echter geen uitspraak gedaan worden over de achterligende delen. Hier kunnen zich mogelijk nog verdacht materialen bevinden.

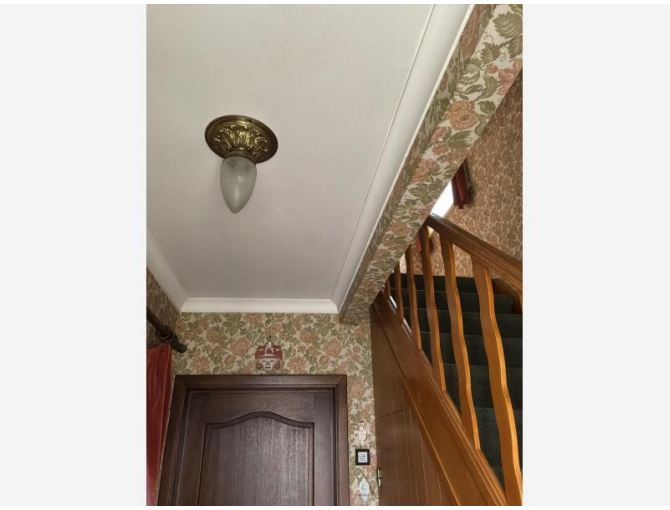
Fiche 9: 2. pleisterwerk plafond

Geen asbest

#	Type	Referentie	Resultaat
9.1	Mengmonster	mm02	Geen asbest
