Asbestinventarisattest

Vredestraat 34, 9140 Temse

Attestnummer : **20261016-000191.000**
Uitgegeven op : **16.10.2026**
Geldig tot : **Onbeperkt** (tenzij de toestand wijzigt)

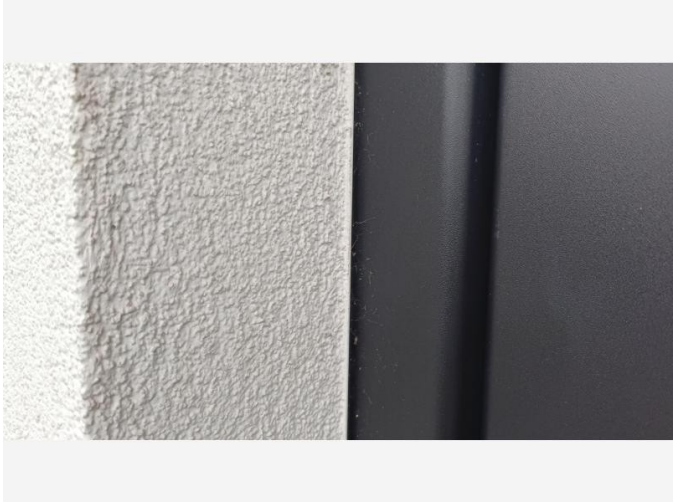
Fiche 2: Crepi aan de buitengevels

Gevelbepleistering met witte kleur bestaande uit cement-kalk-mortel (crepi) aanwezig op de buitengevels.

De crepi werd aangebracht in 2019 (zie ook bewijsdocumenten).

Basis voor advies	De asbestdeskundige beoordeelt het materiaal als niet-asbestverdacht.

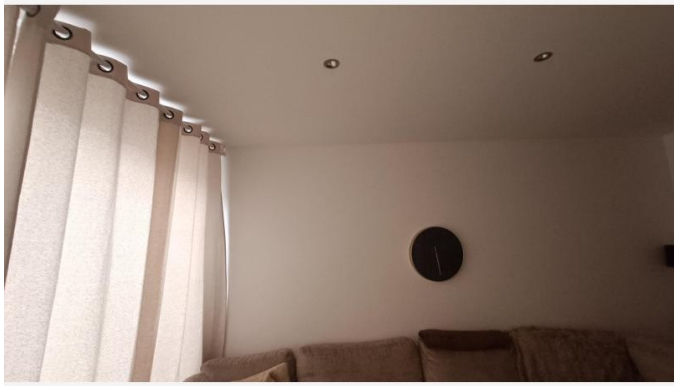
Fiche 3: Plafonds

De plafonds zijn uitgevoerd in gyproc. Deze materialen zijn niet-asbestverdacht

Niet-waarneembare, afgeschermde onderliggende lagen konden niet onderzocht worden binnen de scope van het onderzoek. Een volledige beoordeling van het asbesthoudend karakter van dit schildeel is enkel mogelijk mits uitbreiding naar aanvullend/destructief onderzoek (optioneel).

Basis voor advies	De asbestdeskundige beoordeelt het materiaal als niet-asbestverdacht.

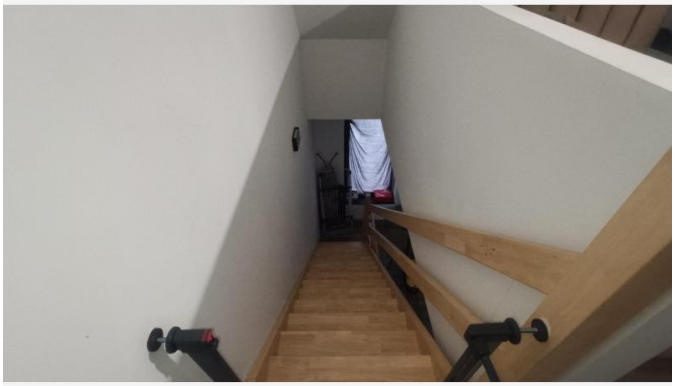
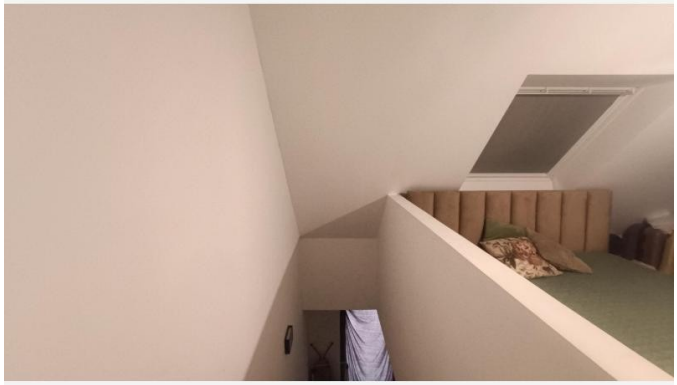
Fiche 4: Overige binnenwanden

De overige binnenwanden zijn uitgevoerd in gyproc. Deze materialen zijn niet asbestverdacht.

Niet-waarneembare, afgeschermde onderliggende lagen konden niet onderzocht worden binnen de scope van het onderzoek. Een volledige beoordeling van het asbesthoudend karakter van dit schildeel is enkel mogelijk mits uitbreiding naar aanvullend/destructief onderzoek (optioneel).

Basis voor advies	De asbestdeskundige beoordeelt het materiaal als niet-asbestverdacht.

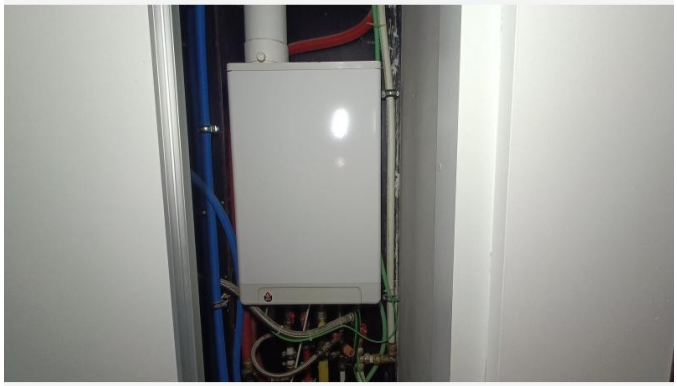
Fiche 10: CV-ketel ACV	In de kast (hal/gang) bevindt zich een ACV HRE Compact cv-ketel (gas). Het identificatieplaatje vermeldt s/n 048378 1904F08443. De cv-ketel werd geplaatst in 2018 (zie bewijsdocumenten).	Plan 1.1: A1 - GLV

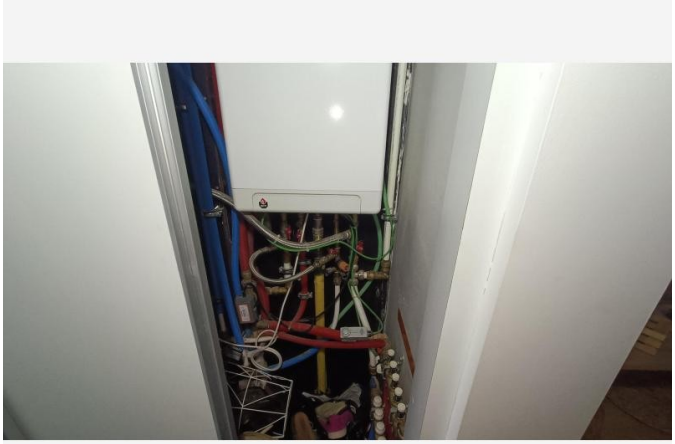
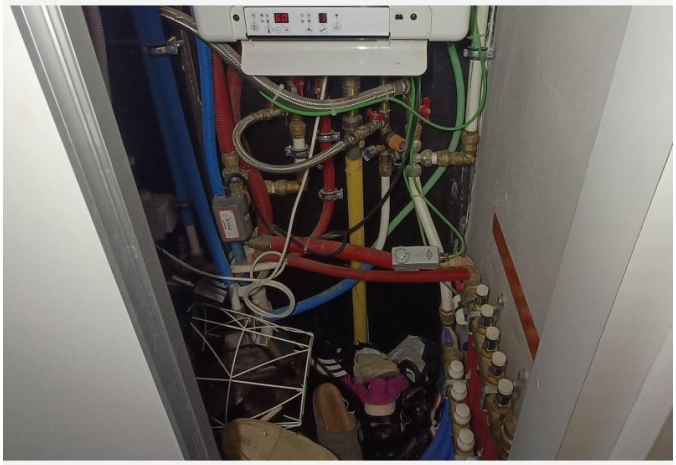
Beschrijving	Notitie	Terug te vinden op plannen
Fiche 11: Lift	Er is geen lift aanwezig in de woning.	-
Fiche 12: Leidingisolatie	Er werd geen leidingisolatie vastgesteld aan de cv-ketel en primaire drager.	-
