Asbestinventarisattest

Pastoor D.J. Delestréstraat 34, 1850 Grimbergen

Attestnummer : **20261015-000198.000**
Uitgegeven op : **15.10.2026**
Geldig tot : **15.10.2036**

Niet-asbestveilig

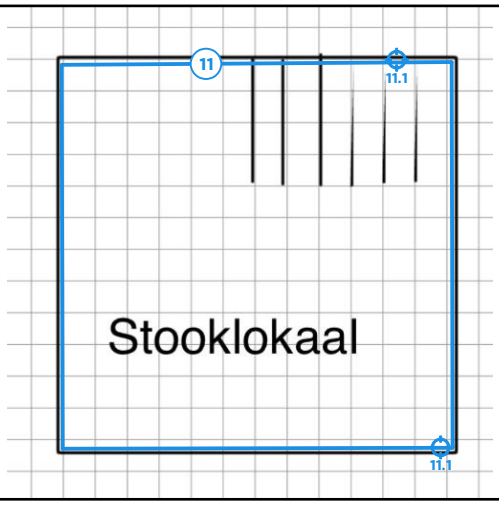
Plan 1.1: Kelder

Beschrijving	Type	Actie
11. Cementering binnen	Geen asbest	-
11.1 Code: M05	Mengmonster	-

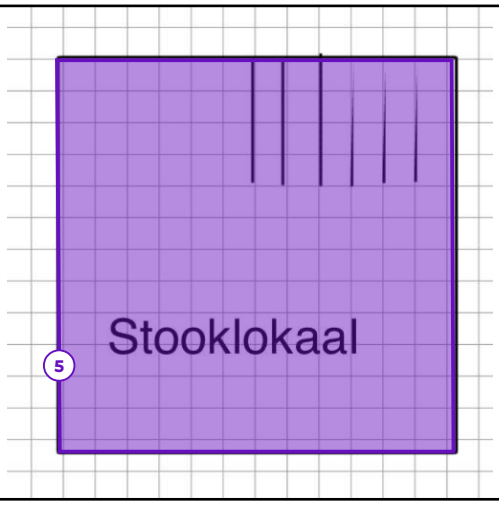
Plan 1.2: Kelder

Beschrijving	Type	Actie
5. Vloerbekleding - Niet verdacht	Advies	-

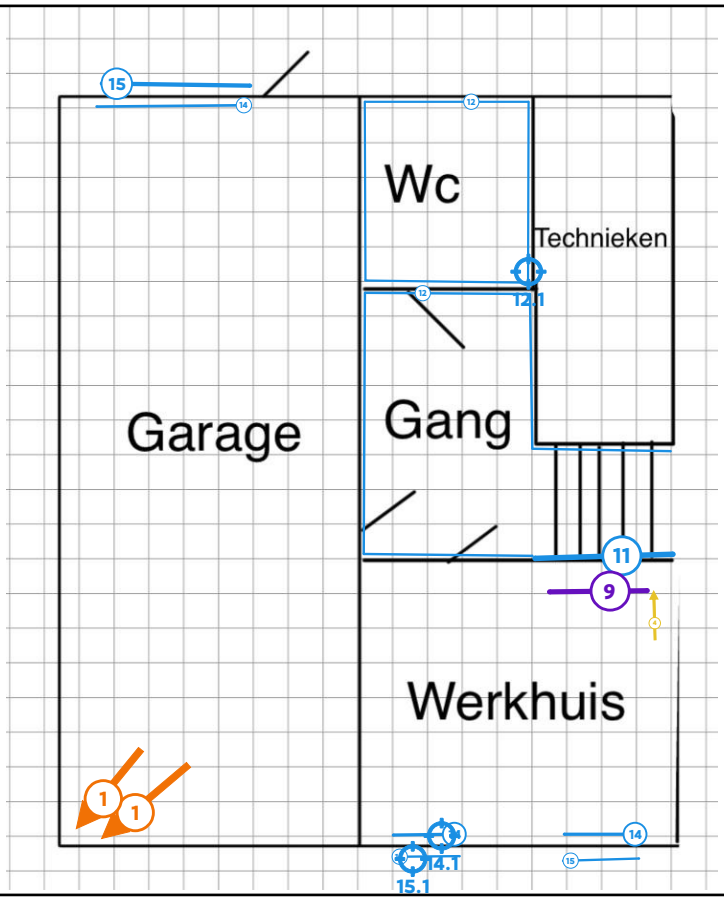
Plan 1.3: Gelijkvloers

Beschrijving	Type	Actie
1. Bakeliet schakelmateriaal	Asbestmateriaal	Verwijderen
4. Radiatoren - Knoppen	Asbestmateriaal	Zorgvuldig beheren
9. Radiatoren - Dichtingen	Advies	-
11. Cementering binnen	Geen asbest	-
12. Pleisterwerk wanden	Geen asbest	-
12.1 Code: M01	Mengmonster	-
14. Mastiek/kit tussen glas en profiel - Binnen	Geen asbest	-
14.1 Code: M03	Puntmonster	-

15. Mastiek/kit tussen glas en profiel - buiten	Geen asbest	-
15.1 Code: M04	Puntmonster	-

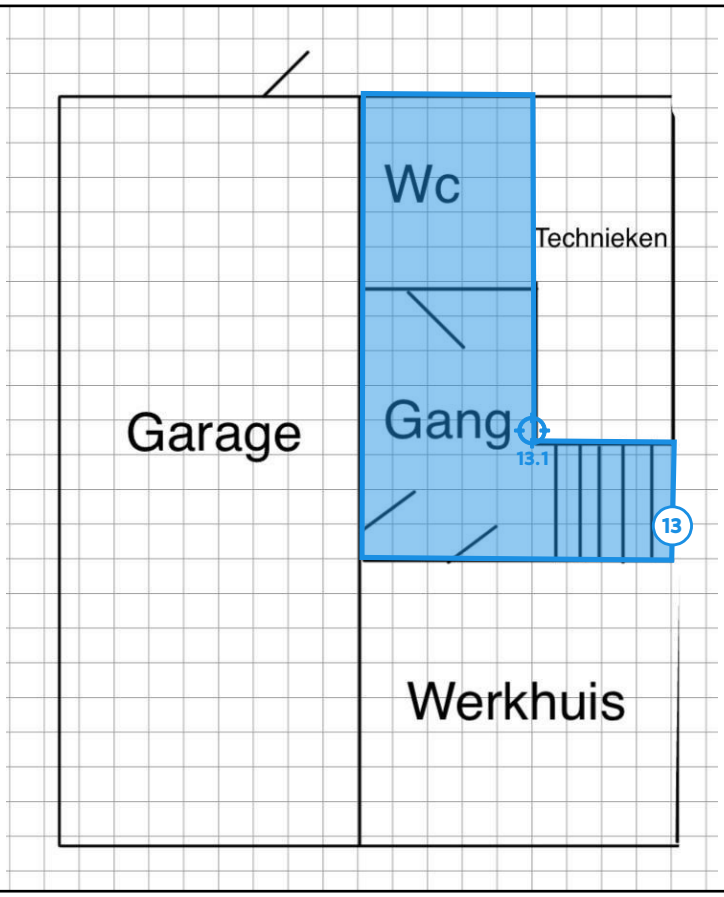
Plan 1.4: Gelijkvloers

Beschrijving	Type	Actie
13. Pleisterwerk plafonds	Geen asbest	-
13.1 Code: M02	Mengmonster	-

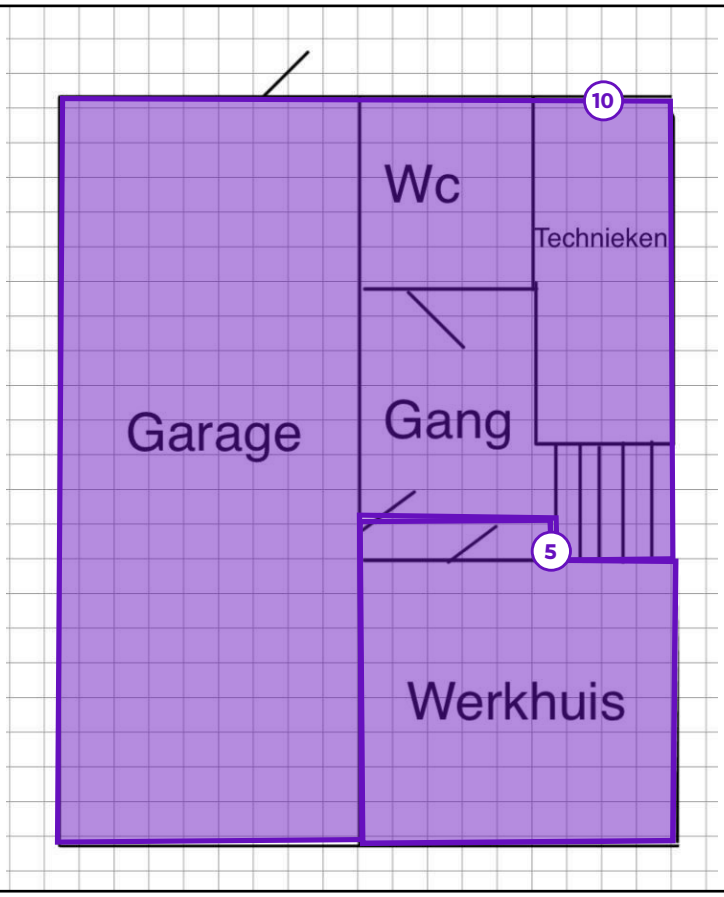
Plan 1.5: Gelijkvloers

Beschrijving	Type	Actie
5. Vloerbekleding - Niet verdacht	Advies	-
10. Tegellijm onder vloertegels	Advies	-

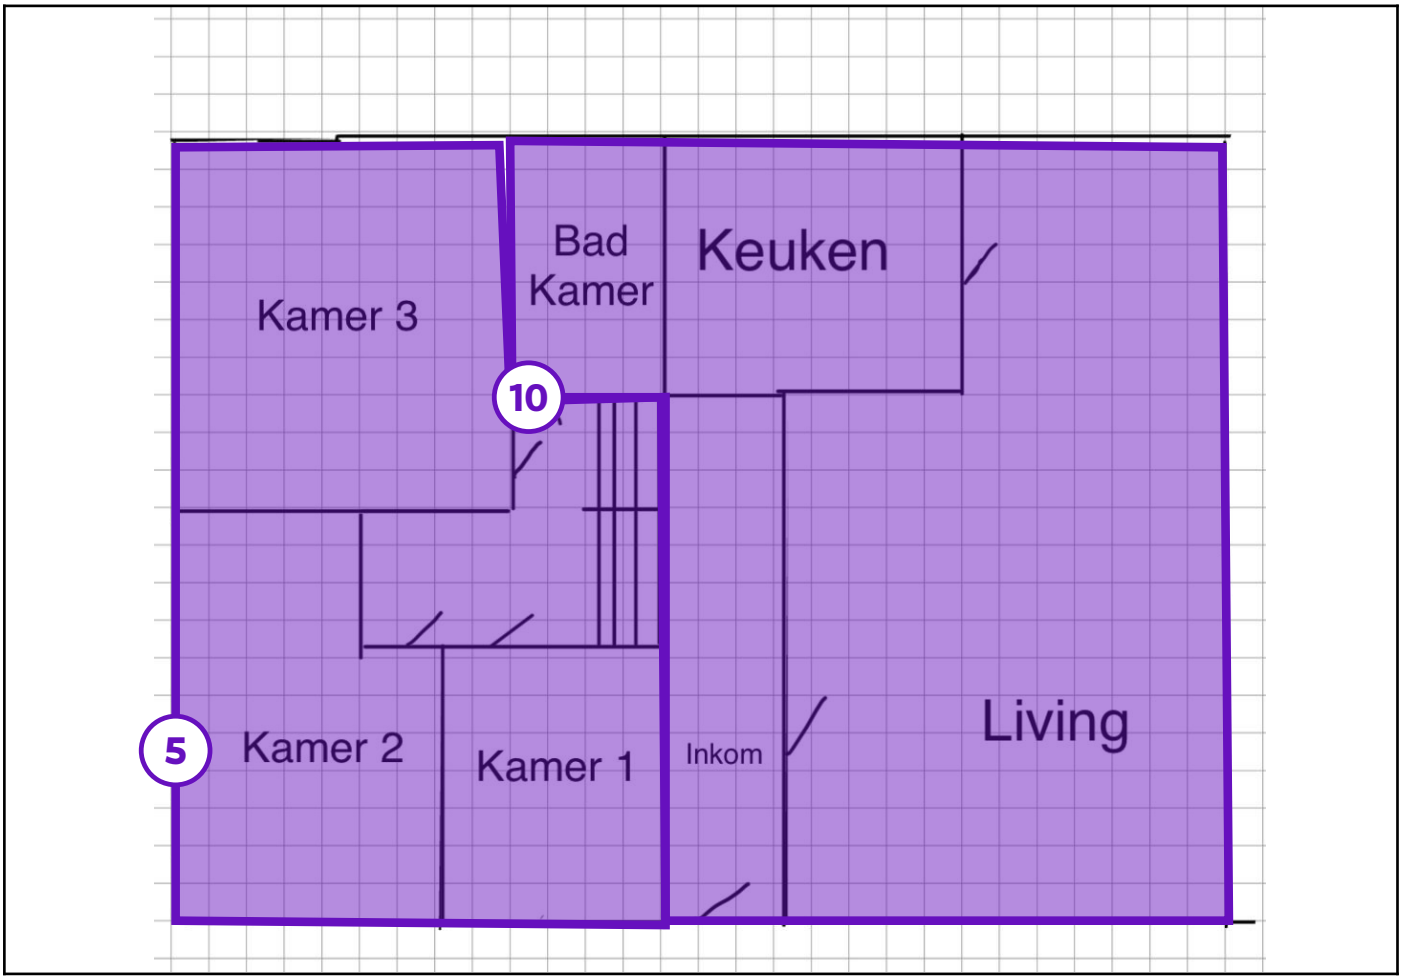
Plan 1.6: Verdiepingen

Beschrijving	Type	Actie
5. Vloerbekleding - Niet verdacht	Advies	-
10. Tegellijm onder vloertegels	Advies	-

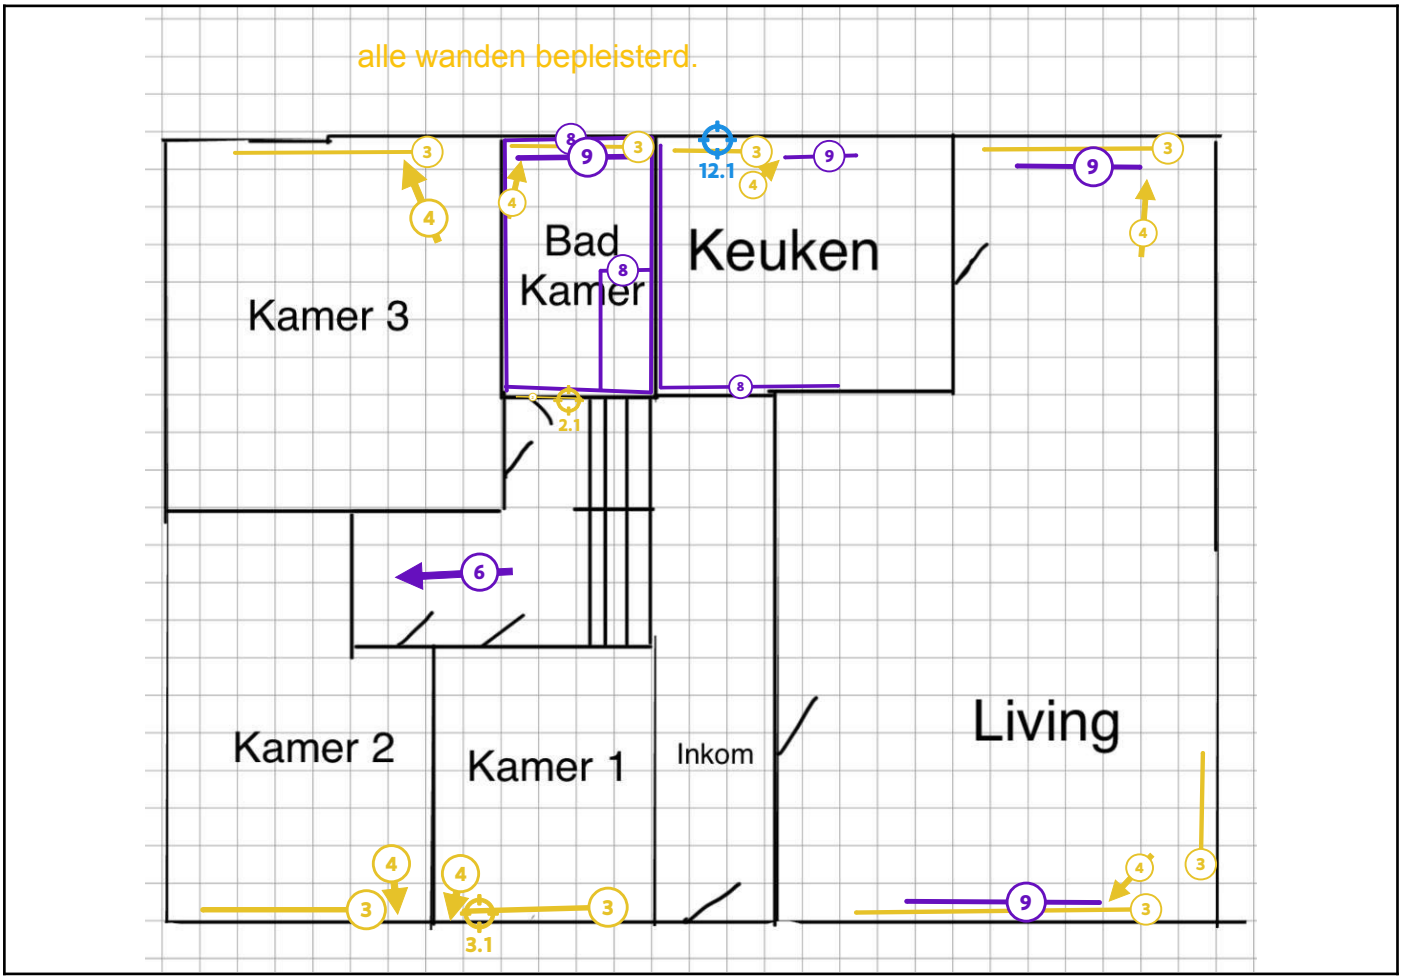
Plan 1.7: Verdiepingen

Beschrijving	Type	Actie
2. Deurdorpels / entreports	Asbestmateriaal	Zorgvuldig beheren
2.1 Code: M06	Puntmonster	-
3. Vensterbank-binnen	Asbestmateriaal	Zorgvuldig beheren
3.1 Code: M07	Puntmonster	-
4. Radiatoren - Knoppen	Asbestmateriaal	Zorgvuldig beheren
6. Zolder met beperkt toegangsluik	Advies	-
8. Tegellijm achter wandtegels & plinten	Advies	-

9. Radiatoren - Dichtingen	Advies	-
12. Pleisterwerk wanden	Geen asbest	-
12.1 Code: M01	Mengmonster	-

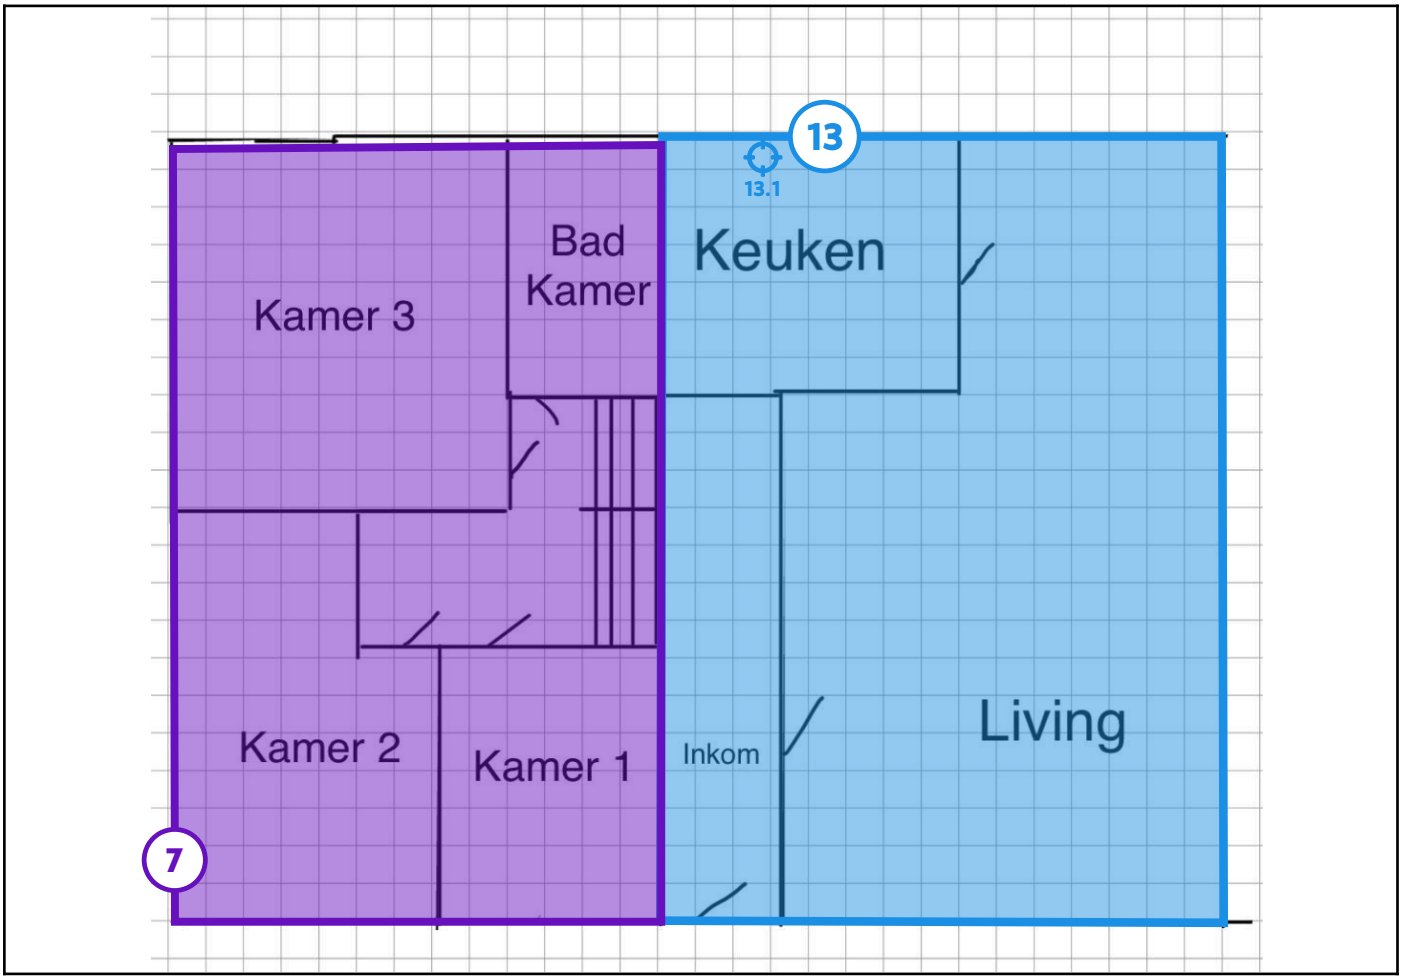
Plan 1.8: Verdiepingen

Beschrijving	Type	Actie
7. Plafondafwerking in gipskarton/hout/pvc	Advies	-
13. Pleisterwerk plafonds	Geen asbest	-
13.1 Code: M02	Mengmonster	-

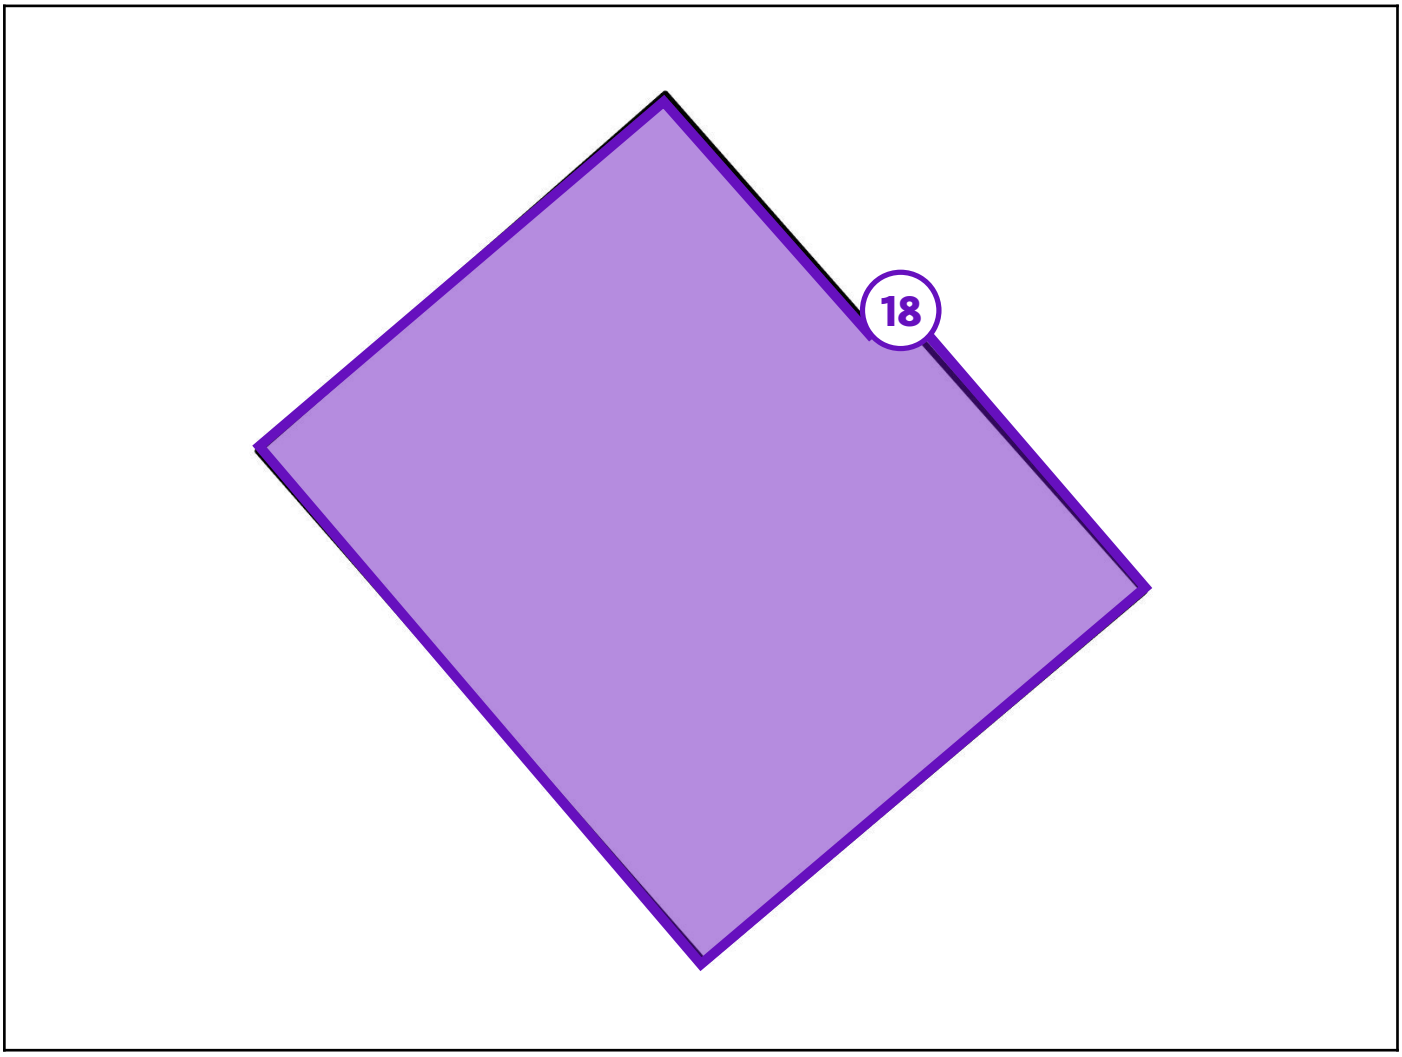
Plan 1.9: Hoofdgebouw plan

Beschrijving	Type	Actie
18. Dakbedekking - niet verdacht	Overige ruimte of materiaal	-

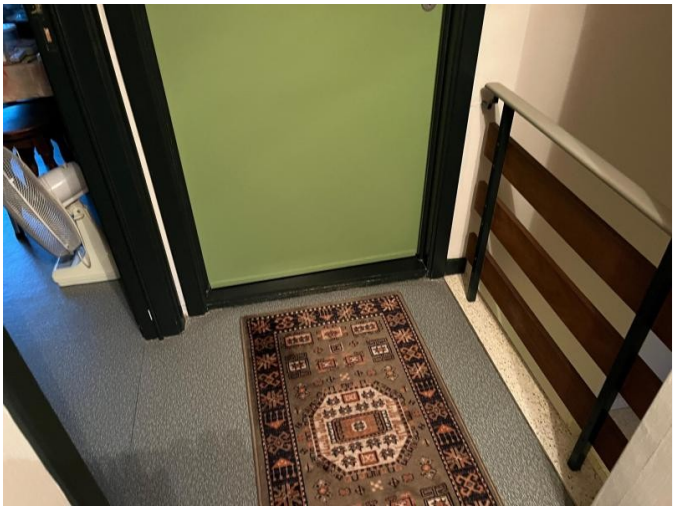
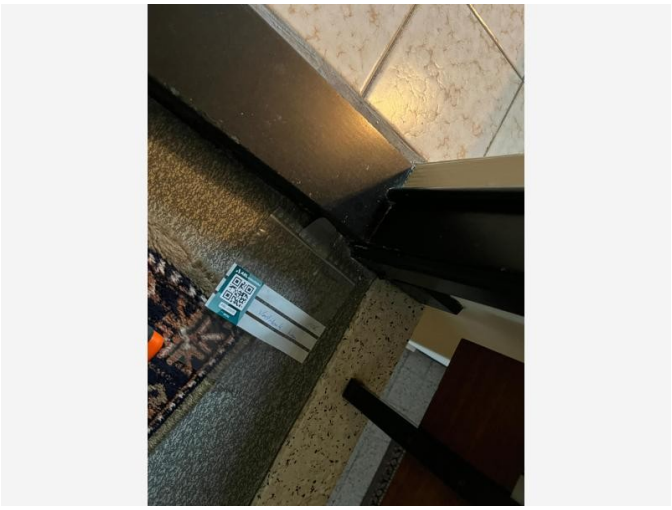
Fiche 2: Deurdorpels / entreports

Eindbeoordeling materiaalrisico	Laag materiaalrisico en/of verlaagde kans op vezelvrijgave

Gebondenheid	Categorie 1: hechtgebonden in oorsprong
Asbestsoort (vezeltype)	Alleen chrysotiel aanwezig
Asbestconcentratie	Laag (< 50%)
Afschermingsgraad van het gehele materiaal	Geheel of deels vrij aan de binnenlucht, maar geen contact met binnenluchtstromen
Toestand van het materiaal	Licht beschadigd, licht verweerd. Intacte calciumsilicaatplaat of materiaal met categorie 3-gebondenheid

#	Type	Referentie	Resultaat
2.1	Puntmonster	M06	Chrysotiel

Beschrijving	Deurdorpels / entreports
Omgeving	Binnen
Primaire drager	Vloer
Asbestmateriaal	Plaat, paneel, tablet - Type Massal
Bindmiddel van asbestmateriaal	Cement
Gebondenheid op basis van bindmiddel	Hecht
Hoeveelheid (oppervlakte - dikte - aantal)	• 0,50 m^2 - 2,00 cm - 1 stuk
Totaal volume	0,01 m^3
Eenvoudig bereikbaar	Ja
Bevestigingswijze	• Geklemd • Verlijmd, ingegoten, versmeerd
Identificatiemethode	Een monstername door de asbestdeskundige met laboanalyse door een asbestlabo.
Destructieve handeling voor identificatie	Nee
Opmerking	De hoeveelheid betreft een schatting.

Zorgvuldig beheren

- Zorg voor een veilig beheer. Vermijd het beschadigen van het asbestmateriaal. Controleer de toestand jaarlijks op wijzigingen.

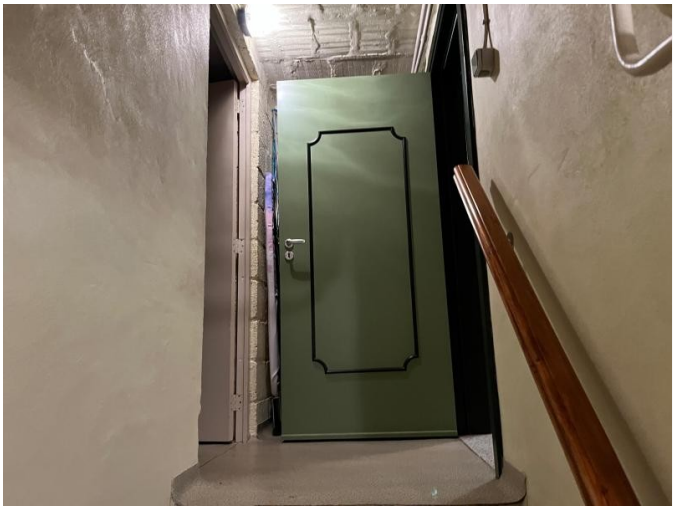
Fiche 11: Cementering binnen

Geen asbest

#	Type	Referentie	Resultaat
11.1	Mengmonster	M05	Geen asbest

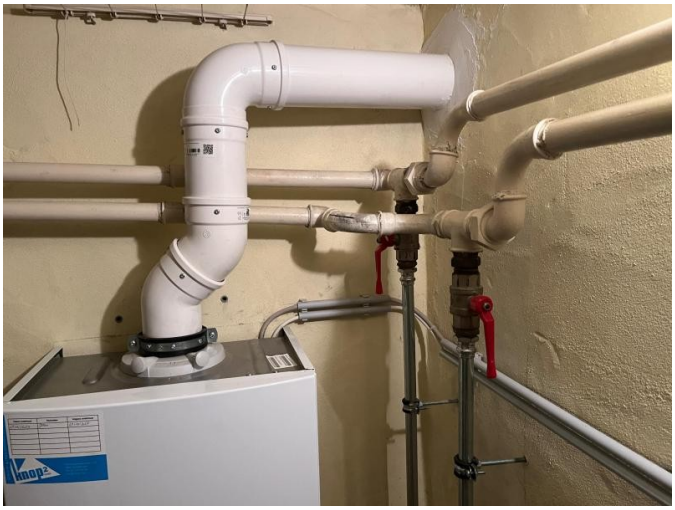
Beschrijving	Notitie	Terug te vinden op plannen
Fiche 16: Rookgaskanalen - niet verdacht	De materialen van rookgaskanalen zijn niet asbest verdacht. Deze bestaan uit	-
Fiche 17: Niet-asbestverdachte leidingisolatie	De volgende materialen aan onderdelen van een centrale verwarming werden vastgesteld als niet-asbestverdacht, nl leidingisolatie. De leidingisolatie betreft	-
Fiche 18: Dakbedekking - niet verdacht		Plan 1.9: Hoofdgebouw plan
Fiche 19: Niet-asbestverdachte stookketel	De volgende materialen aan onderdelen van een centrale verwarming werden vastgesteld als niet-asbestverdacht, nl stookketel De stookketel heeft als bouwjaar	-
