Asbestinventarisattest

Johannes Schrantstraat 96, 9000 Gent

Attestnummer : **20261014-000171.000**
Uitgegeven op : **14.10.2026**
Geldig tot : **Onbeperkt** (tenzij de toestand wijzigt)

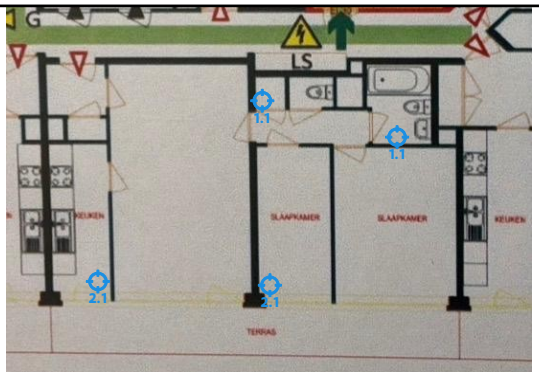
Plan 1.1: Apartement

wanden in pleister
plafonds in pleister

Beschrijving	Type	Actie
1. 1. pleisterwerk wanden	Geen asbest	-
1.1 Code: mm01	Mengmonster	-
2. 2. pleisterwerk plafond	Geen asbest	-
2.1 Code: mm02	Mengmonster	-

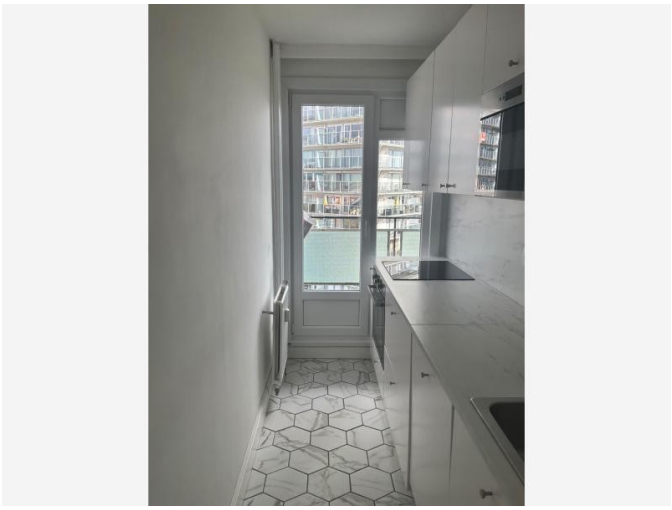
Beschrijving	Notitie	Terug te vinden op plannen
Fiche 3: 4. mastiek type: niet asbest verdacht	Aanwezig in alle ramen, buiten de andere aangeduide types. Dit type mastiek is niet asbest verdacht	-
