Asbestinventarisattest

Uitbreidingstraat 340, 2600 Antwerpen

Attestnummer : **20261018-000154.000**
Uitgegeven op : **18.10.2026**
Geldig tot : **Onbeperkt** (tenzij de toestand wijzigt)

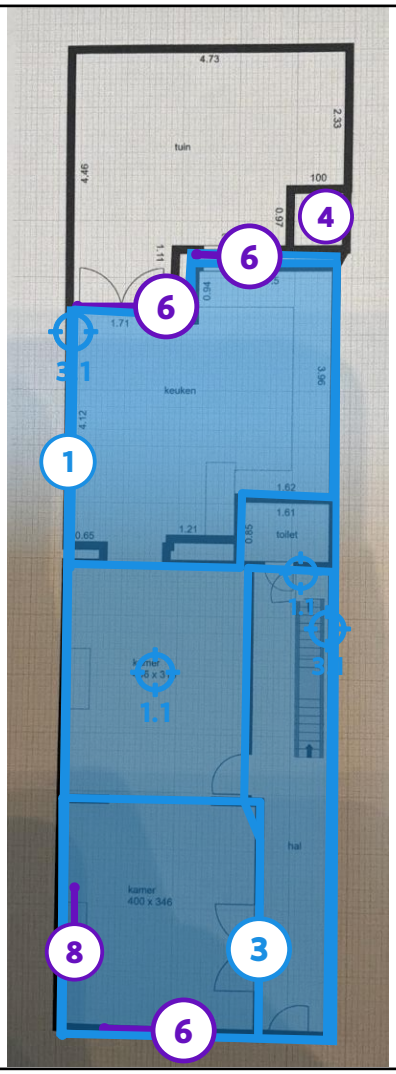
Plan 1.2: Gelijkvloers

Beschrijving	Type	Actie
1. Woning - pleisterwerk - plafonds	Geen asbest	-
1.1 Code: MM02	Mengmonster	-
3. Woning - pleisterwerk - muren	Geen asbest	-
3.1 Code: MM01	Mengmonster	-
4. Woning - ketel	Overige ruimte of materiaal	-
6. Woning - kit - ramen	Overige ruimte of materiaal	-

8. Woning - lucht-/rookgaskanalen	Overige ruimte of materiaal	-

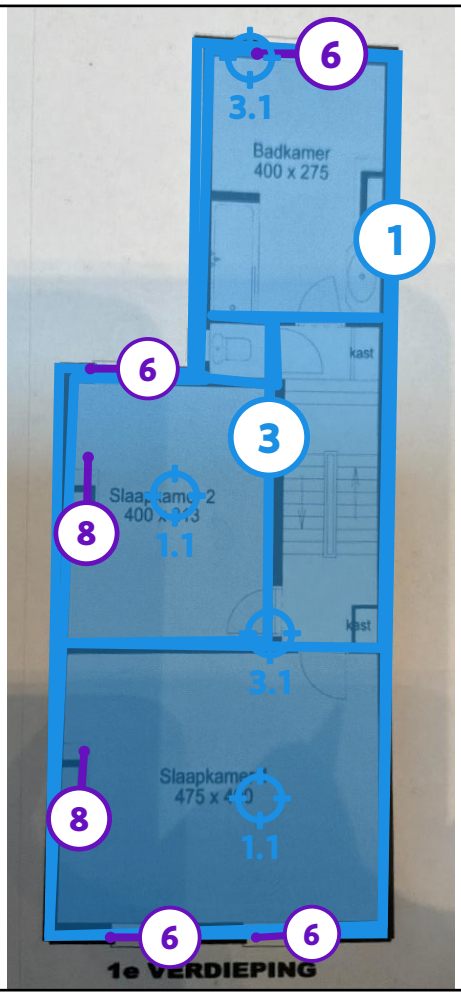
Plan 1.3: 1ste verdiep

Beschrijving	Type	Actie
1. Woning - pleisterwerk - plafonds	Geen asbest	-
1.1 Code: MM02	Mengmonster	-
3. Woning - pleisterwerk - muren	Geen asbest	-
3.1 Code: MM01	Mengmonster	-
6. Woning - kit - ramen	Overige ruimte of materiaal	-
8. Woning - lucht-/rookgaskanalen	Overige ruimte of materiaal	-

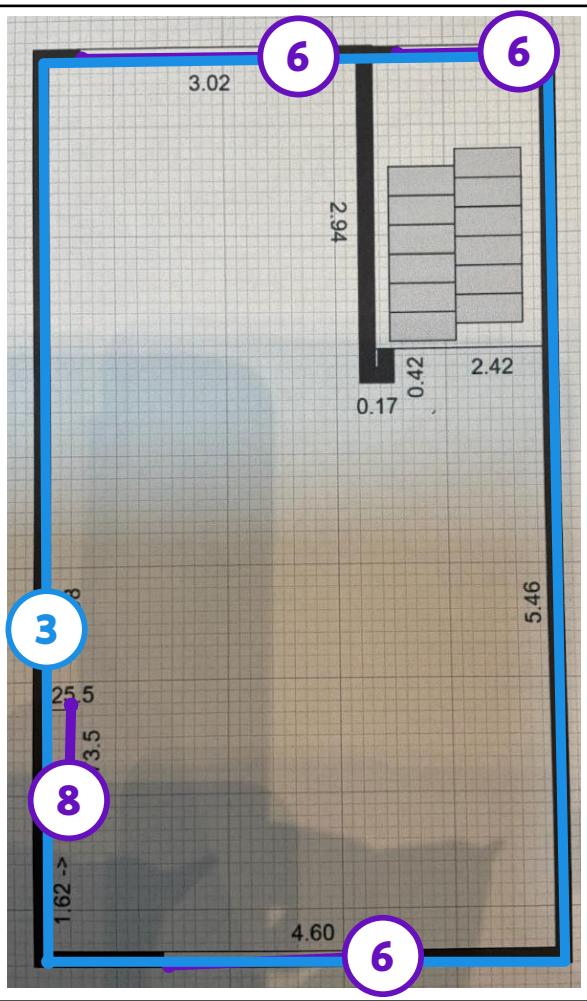
Plan 1.4: 2de verdiep

Beschrijving	Type	Actie
3. Woning - pleisterwerk - muren	Geen asbest	-
6. Woning - kit - ramen	Overige ruimte of materiaal	-
8. Woning - lucht-/rookgaskanalen	Overige ruimte of materiaal	-

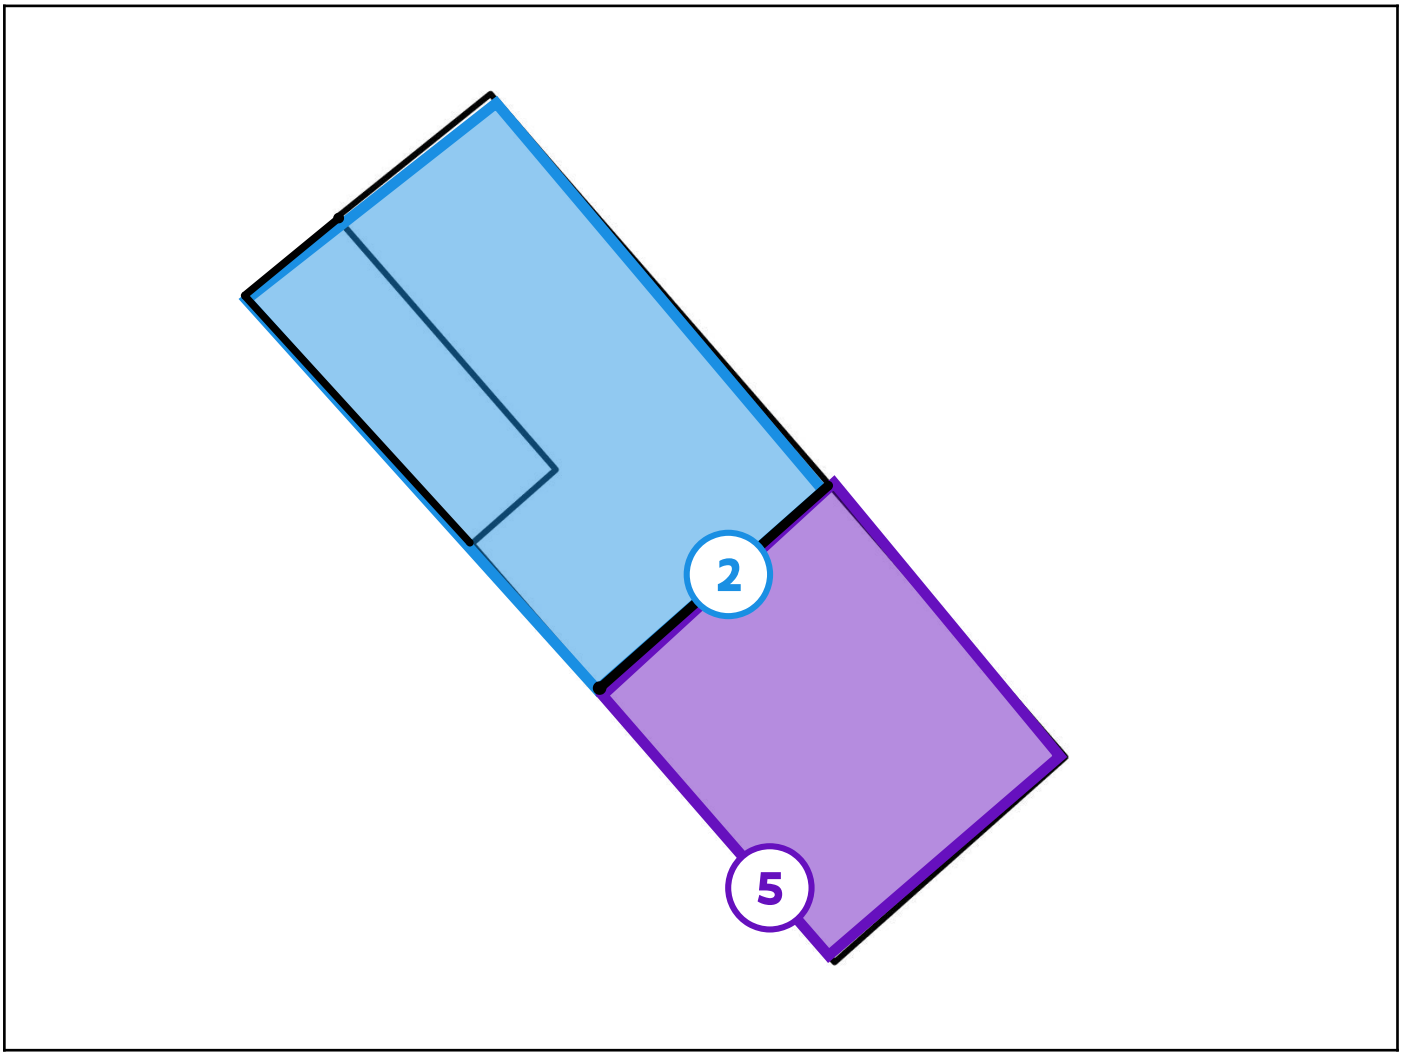
Plan 1.5: Dak

Beschrijving	Type	Actie
2. Woning - roofing - plat dak	Geen asbest	-
5. Woning - dakbedekking - schuin dak	Overige ruimte of materiaal	-

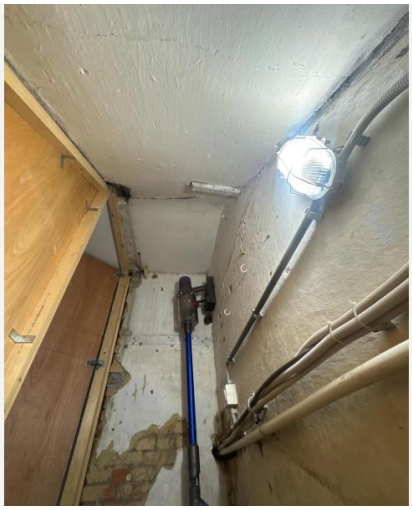
Fiche 1: Woning - pleisterwerk - plafonds

Geen asbest

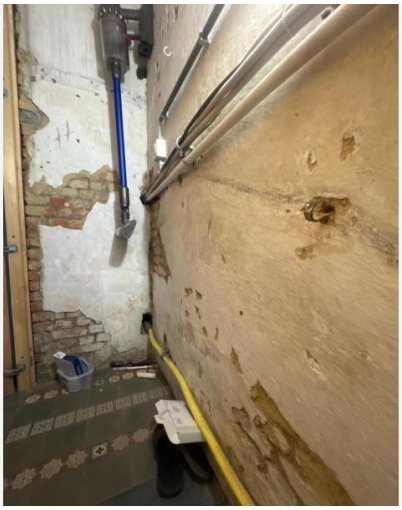
Fiche 3: Woning - pleisterwerk - muren

Geen asbest

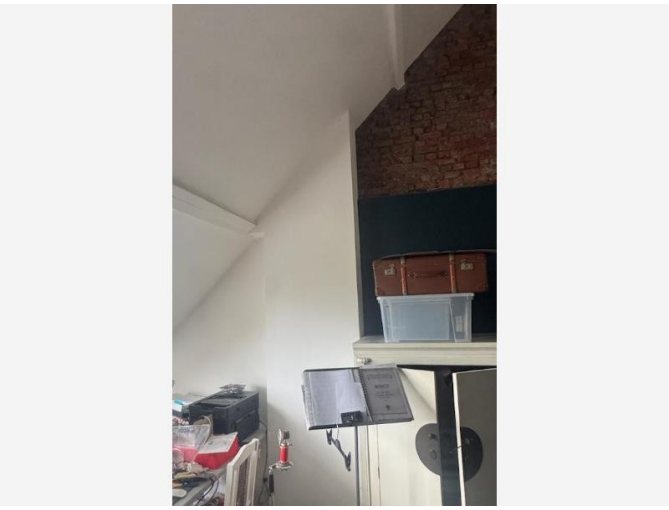
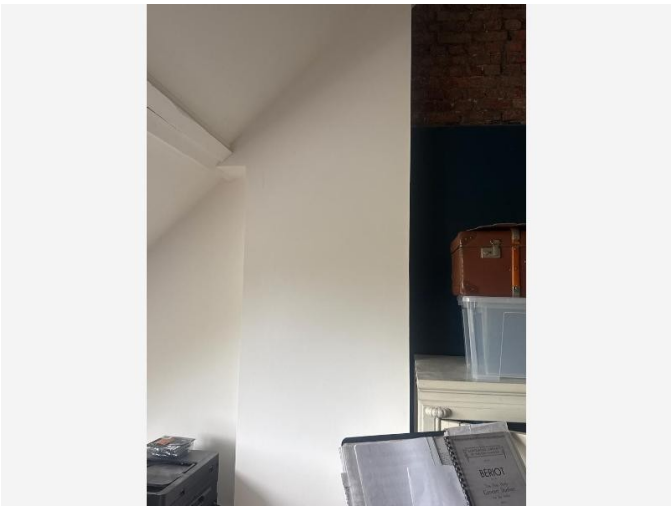
Beschrijving	Notitie	Terug te vinden op plannen
Fiche 7: Woning - onderdak	-	-
Fiche 8: Woning - lucht-/rookgaskanalen	In de lucht-/roogaskanalen kunnen zich asbesthoudende materialen bevinden, laat bij werken bijkomend onderzoek uitvoeren.	Plan 1.2: Gelijkvloers Plan 1.3: 1ste verdiep Plan 1.4: 2de verdiep
