Asbestinventarisattest

Lamorinièrestraat 185, 2018 Antwerpen

Attestnummer : **20260426-000060.000**
Uitgegeven op : **26.04.2026**
Geldig tot : **Onbeperkt** (tenzij de toestand wijzigt)

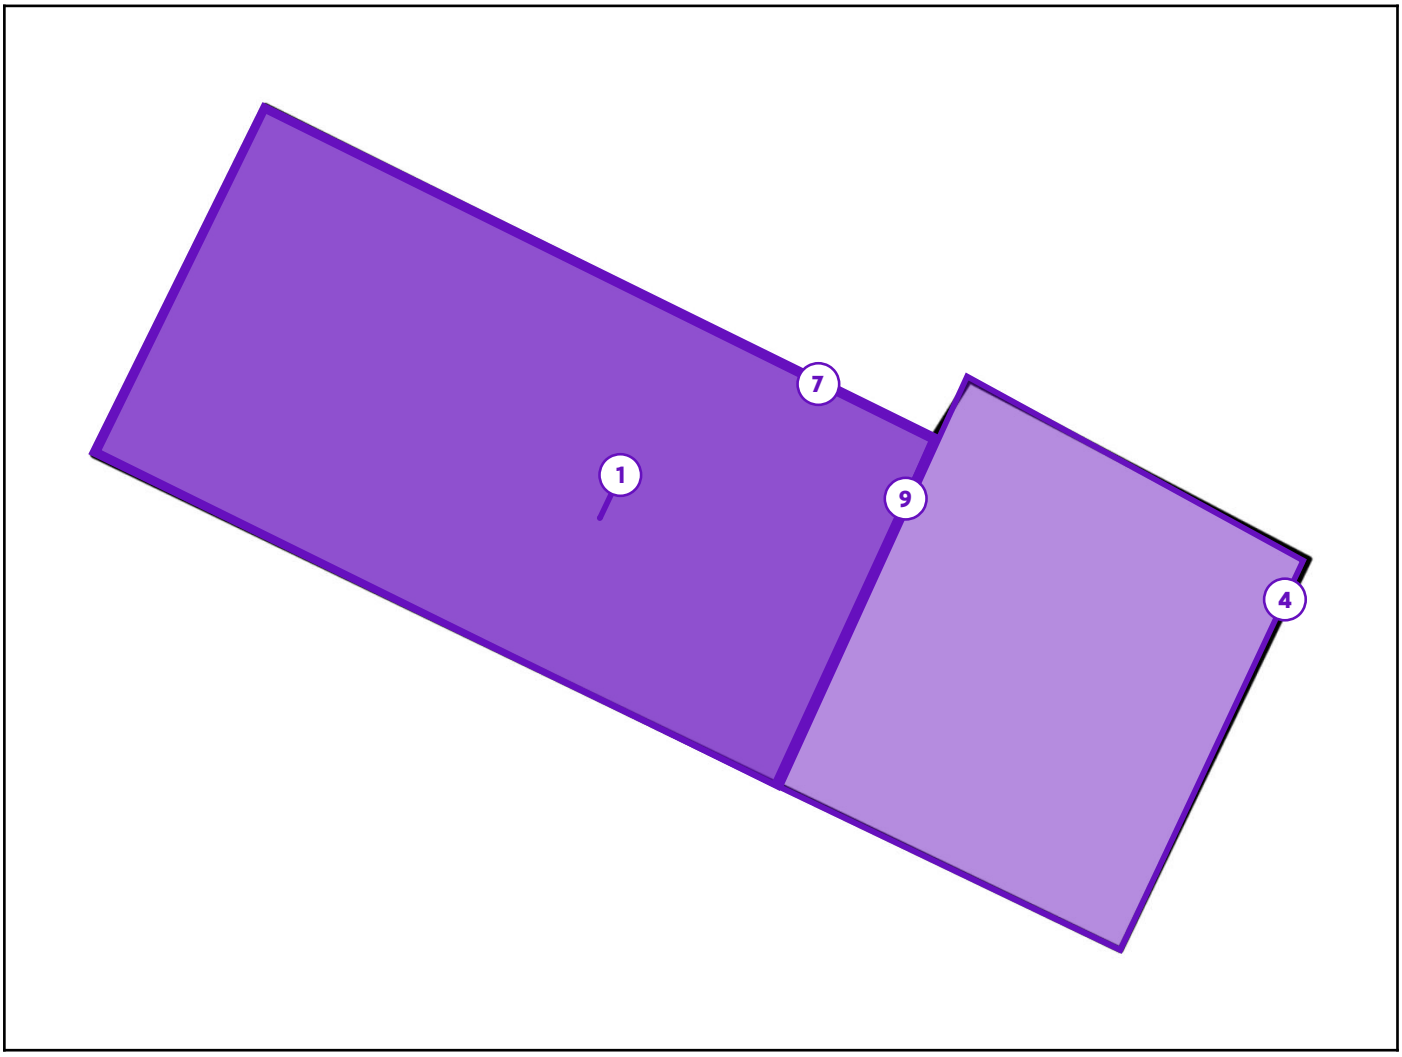
Plan 1.6: Dakplan

Beschrijving	Type	Actie
1. Schouw	Beperking	-
4. Roofing plat dak	Overige ruimte of materiaal	-
7. Onderdak (niet-asbestverdacht)	Overige ruimte of materiaal	-
9. Pannen woning	Overige ruimte of materiaal	-

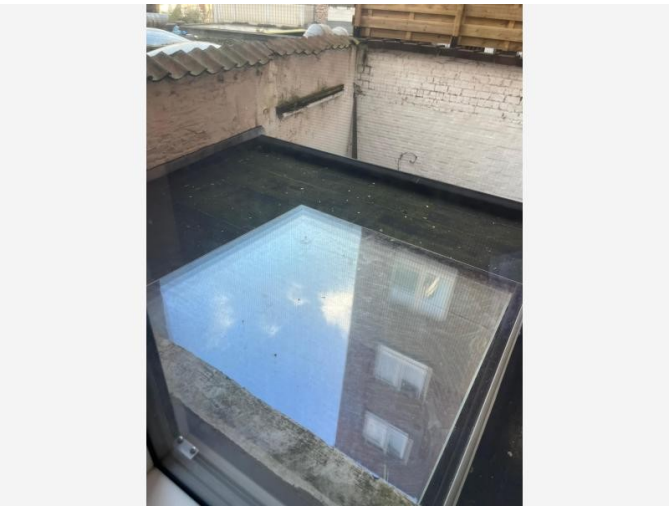
Beschrijving	Notitie	Terug te vinden op plannen
Fiche 4: Roofing plat dak	Vernieuwd in 2025.	Plan 1.6: Dakplan
Fiche 5: Verwarmingsketel	De verwarmingsketel is een condenstatieketel na 2001.	-
Fiche 6: Plafonds uit niet asbestverdacht materiaal	De plafonds zijn gemaakt van niet-asbestverdachte materialen (bijvoorbeeld laminaat, gyproc, ...), deze toepassingen zijn niet asbestverdacht. We hebben echter niet kunnen vaststellen of er mogelijk asbestverdachte of asbesthoudende materialen achter deze toepassingen aanwezig zijn. Bij renovatie of sloop is het aangeraden om een destructief onderzoek te laten uitvoeren van deze toepassingen.	-
Fiche 7: Onderdak (niet-asbestverdacht)	Het onderdak is vernieuwd in 2006.	Plan 1.6: Dakplan
Fiche 8: Kit buitenschrijnwerk	De kit is niet asbestverdacht, voelt soepel.	-
Fiche 9: Pannen woning	vernieuwd in 2006.	Plan 1.6: Dakplan
