Asbestinventarisattest

Burchtlaan 19, 1785 Merchtem

Attestnummer : **20260516-000102.000**
Uitgegeven op : **16.05.2026**
Geldig tot : **16.05.2036**

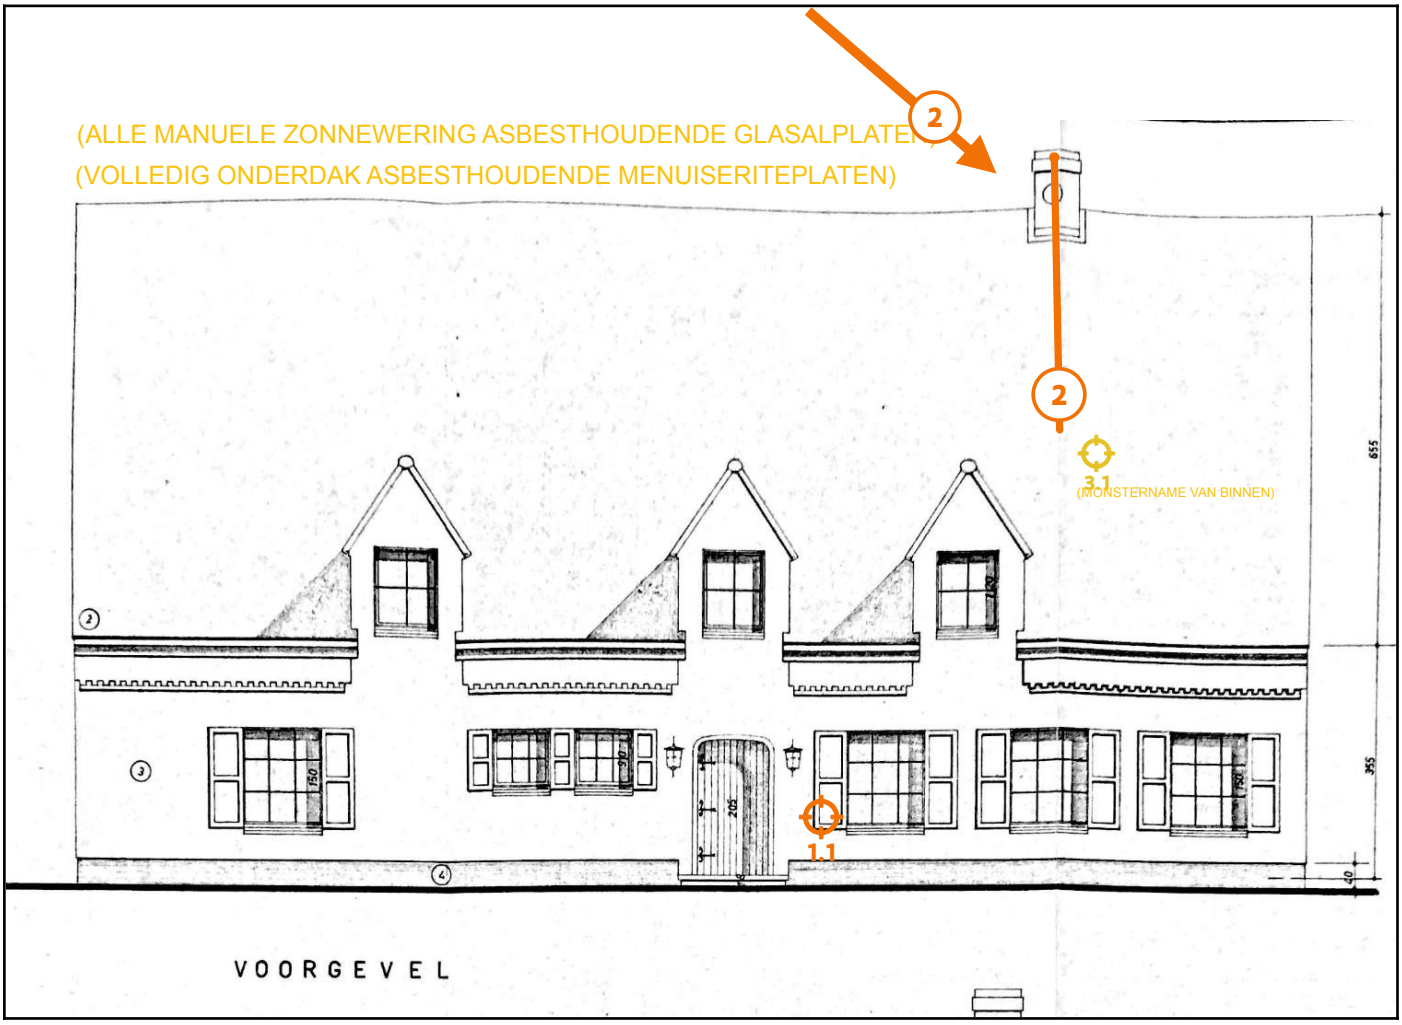
Plan 1.1: Voorgevel

Beschrijving	Type	Actie
1. Glasal - Platen zonnewering	Asbestmateriaal	Verwijderen
1.1 Code: M05	Puntmonster	-
2. Asbestcement - Buis of schoorsteen	Asbestmateriaal	Verwijderen
3. Menuiserite - Onderdak	Asbestmateriaal	Zorgvuldig beheren
3.1 Code: M03	Puntmonster	-

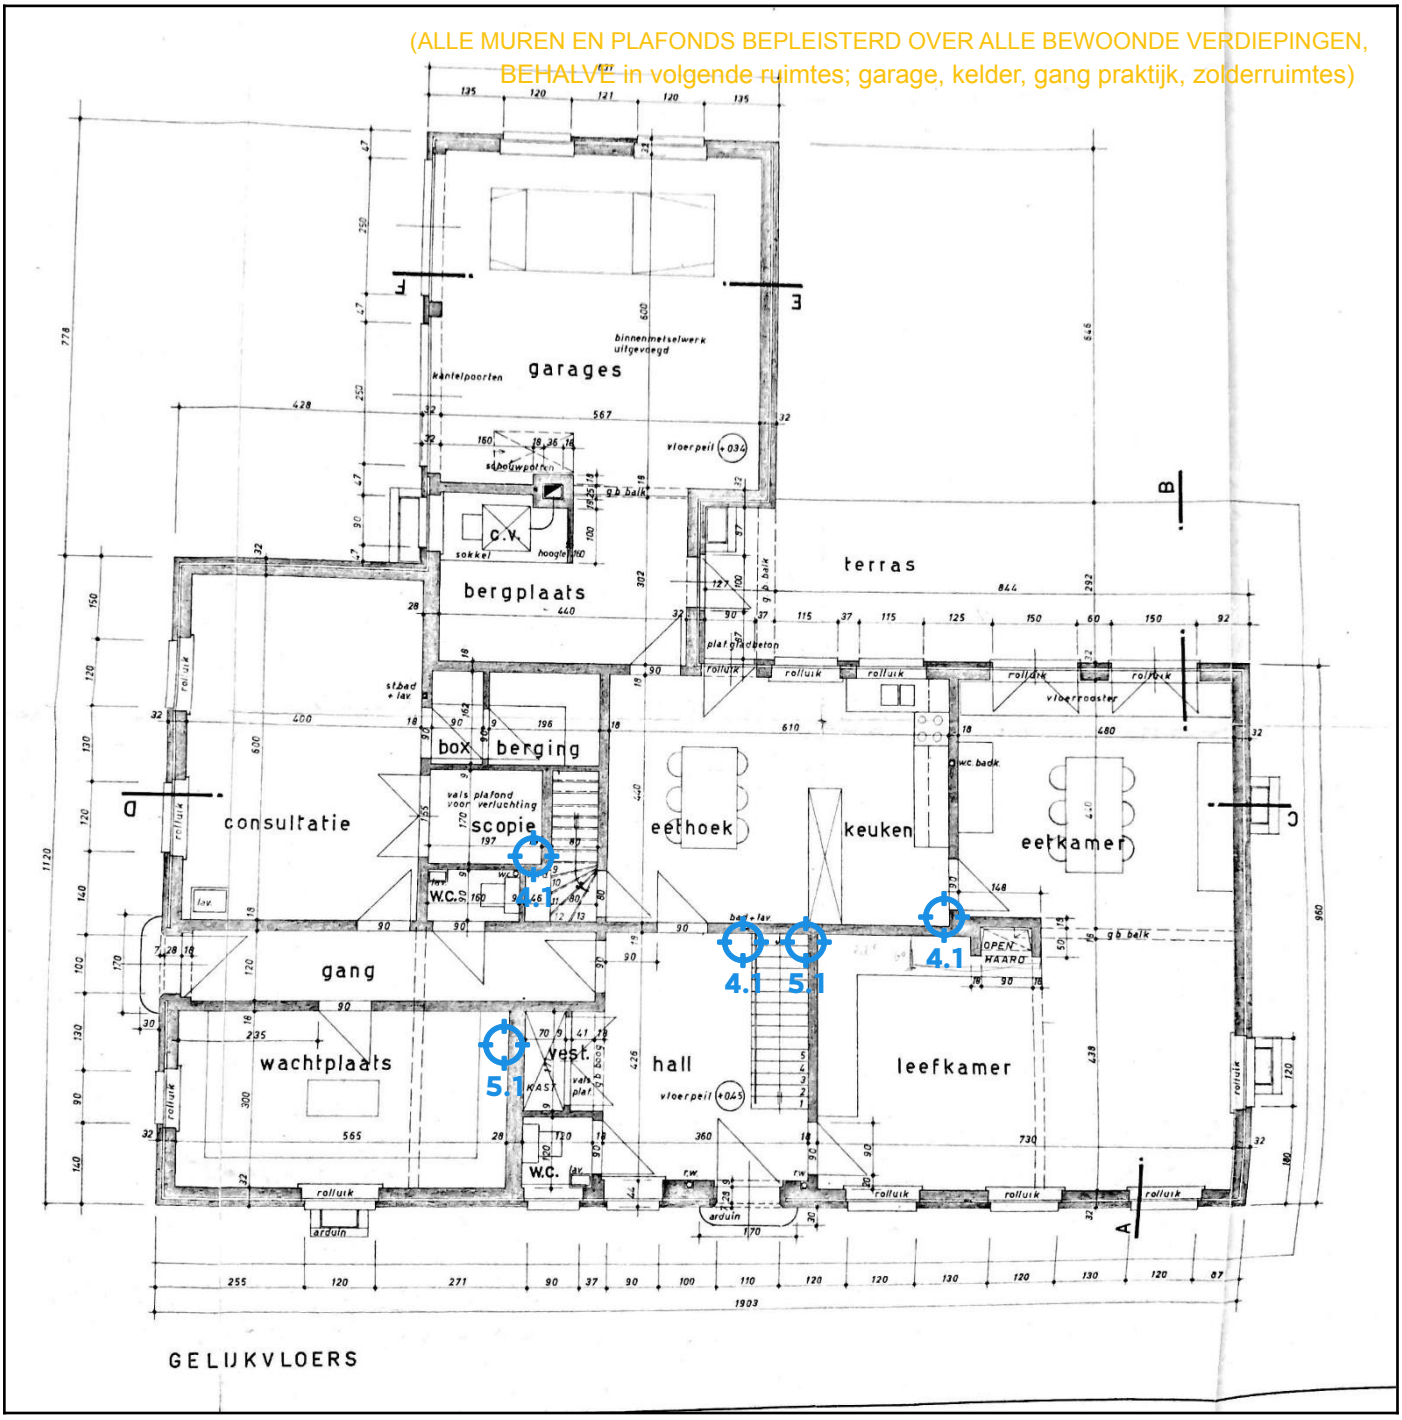
Plan 1.3: Gelijkvloers plan

Beschrijving	Type	Actie
4. PW - Pleisterwerk Muren	Geen asbest	-
4.1 Code: M01	Mengmonster	-

5. PP - Pleisterwerk Plafonds	Geen asbest	-
5.1 Code: M02	Mengmonster	-

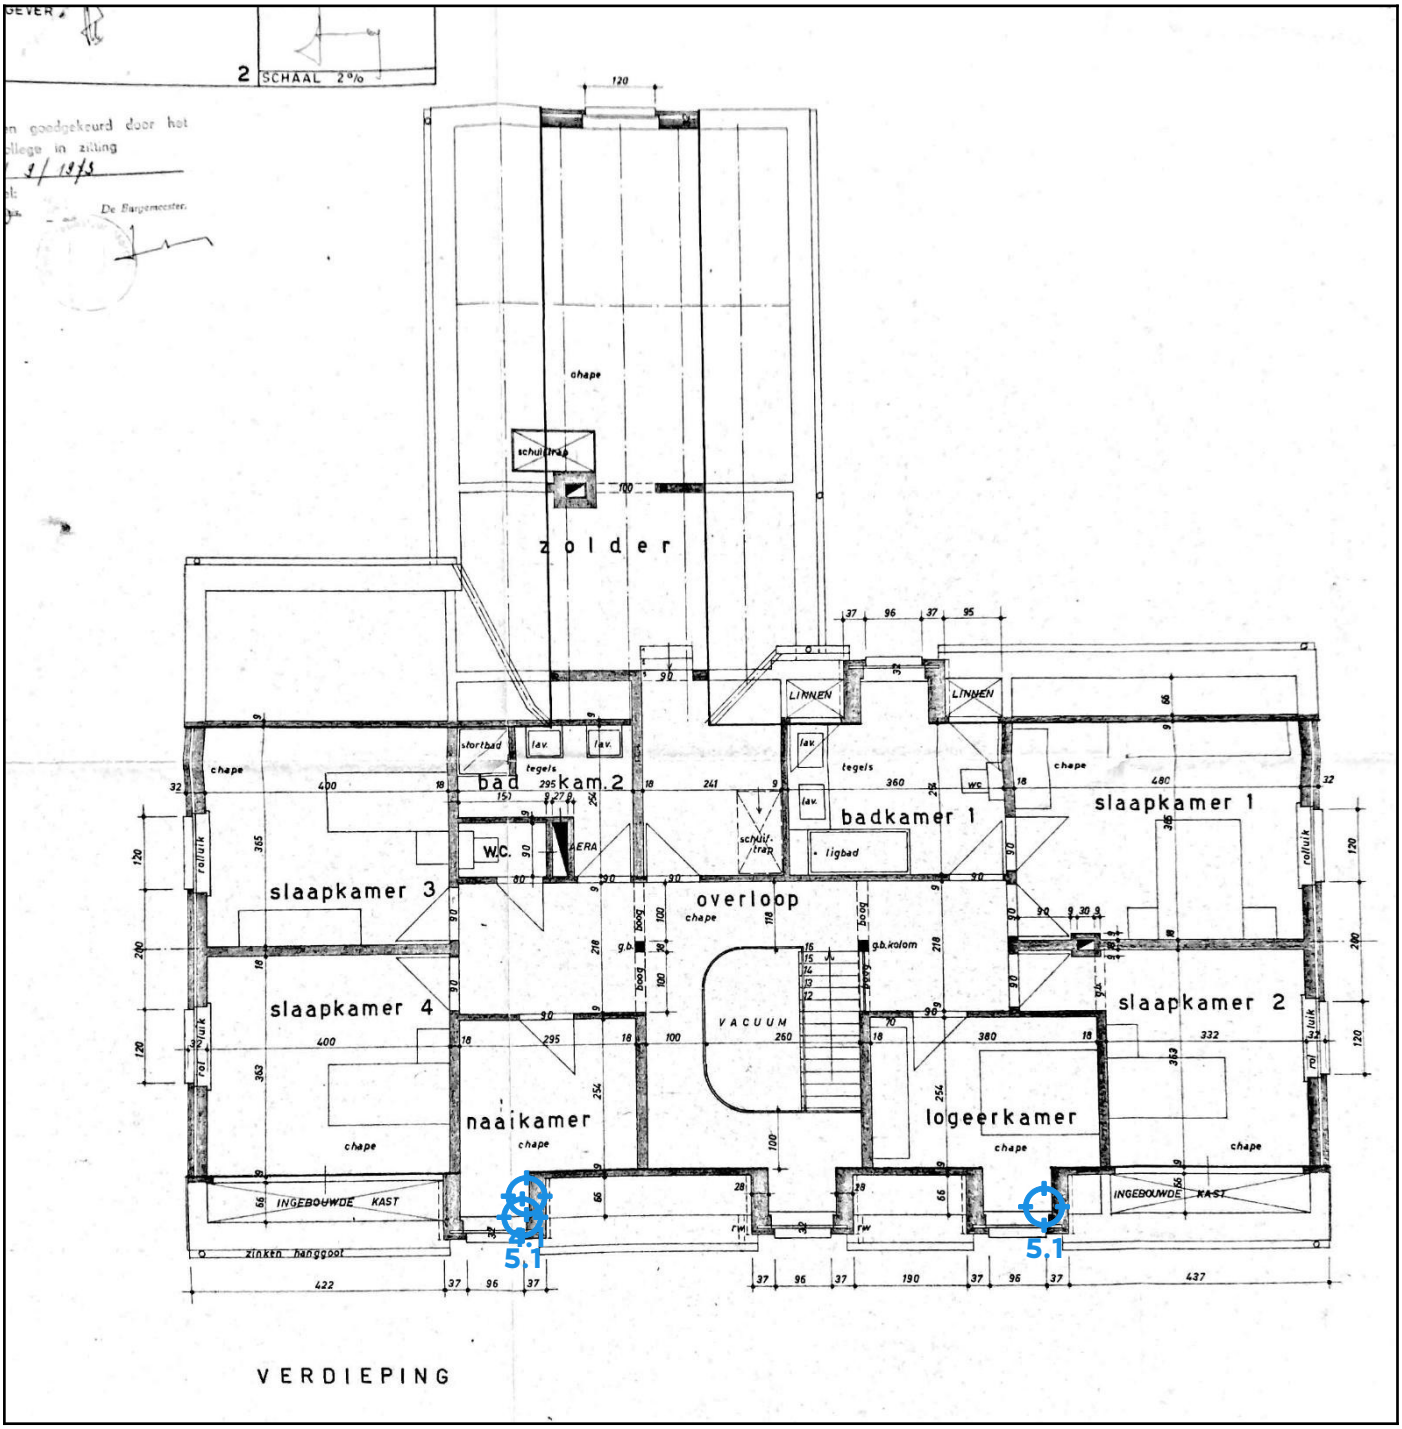
Plan 1.4: Verdieping plan

Beschrijving	Type	Actie
4. PW - Pleisterwerk Muren	Geen asbest	-
4.1 Code: M01	Mengmonster	-

5. PP - Pleisterwerk Plafonds	Geen asbest	-
5.1 Code: M02	Mengmonster	-

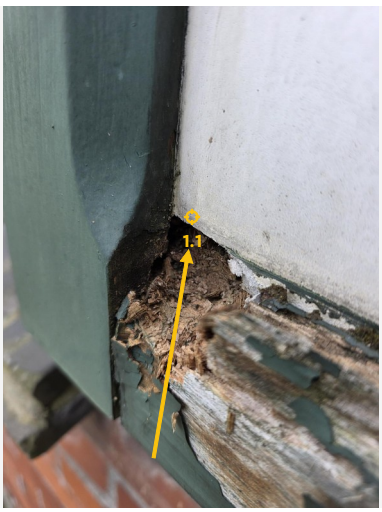
Fiche 1: Glasal - Platen zonnewering

Eindbeoordeling materiaalrisico	Verhoogd materiaalrisico en/of verhoogde kans op vezelvrijgave

Gebondenheid	Categorie 1: hechtgebonden in oorsprong
Asbestsoort (vezeltype)	Alleen chrysotiel aanwezig
Asbestconcentratie	Laag (< 50%)
Afschermingsgraad van het gehele materiaal	Geheel of deels vrij aan de binnenlucht, maar geen contact met binnenluchtstromen
Toestand van het materiaal	Matig beschadigd, matig verweerd

#	Type	Referentie	Resultaat
1.1	Puntmonster	M05	Chrysotiel

Verwijderen

- Zorg voor een veilig beheer. Vermijd het beschadigen van het asbestmateriaal. Controleer de toestand jaarlijks op wijzigingen.

- Eenvoudige handelingen: mag via doe-het-zelf of door werknemer(s) met opleidingsattest eenvoudige handelingen
  Dit is een hechtgebonden toepassing van asbest. Deze hechtgebonden toepassing mag u zelf verwijderen als particulier. Methode: 1) Goed bevochtigen. 2) Dubbel verpakken 3) Wegvoeren naar een hiervoor bestemd container(park). Persoonlijke beschermingsmiddelen: 1) Mondmasker FFP-3 2) Type 5/6 overall 3) (Latex) Wegwerp handschoenen.

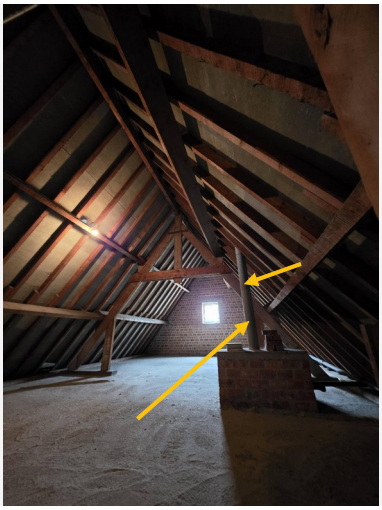
Fiche 2: Asbestcement - Buis of schoorsteen

Eindbeoordeling materiaalrisico	Verhoogd materiaalrisico en/of verhoogde kans op vezelvrijgave

Gebondenheid	Categorie 1: hechtgebonden in oorsprong
Asbestsoort (vezeltype)	Crocidoliet aanwezig
Asbestconcentratie	Laag (< 50%)
Afschermingsgraad van het gehele materiaal	Geheel of deels vrij aan de buitenlucht, maar geen contact met binnenlucht
Toestand van het materiaal	Matig beschadigd, matig verweerd

Verwijderen

- Zorg voor een veilig beheer. Vermijd het beschadigen van het asbestmateriaal. Controleer de toestand jaarlijks op wijzigingen.

- Eenvoudige handelingen: mag via doe-het-zelf of door werknemer(s) met opleidingsattest eenvoudige handelingen
  Dit is een hechtgebonden toepassing van asbest. Deze hechtgebonden toepassing mag u zelf verwijderen als particulier. Methode: 1) Goed bevochtigen. 2) Dubbel verpakken 3) Wegvoeren naar een hiervoor bestemd container(park). Persoonlijke beschermingsmiddelen: 1) Mondmasker FFP-3 2) Type 5/6 overall 3) (Latex) Wegwerp handschoenen.

- Eenvoudige handelingen: enkel door erkend asbestverwijderaar
  Dit hechtgebonden materiaal zou te groot kunnen zijn om zonder beschadiging te verwijderen door niet-deskundige personen. Ook is het afval zeer omvangrijk en niet praktisch en veilig af te voeren zonder geschikt gereedschap en/of voertuig. Laat deze toepassing bij voorkeur verwijderen door een aannemer met de nodige kennis en opleiding voor asbestverwijdering, of door een erkend asbestverwijderaar. De verwijdering moet gebeuren volgens de geldende regelgeving en de methodieken zoals beschreven in de “Toelichting” achteraan in het asbestattest.

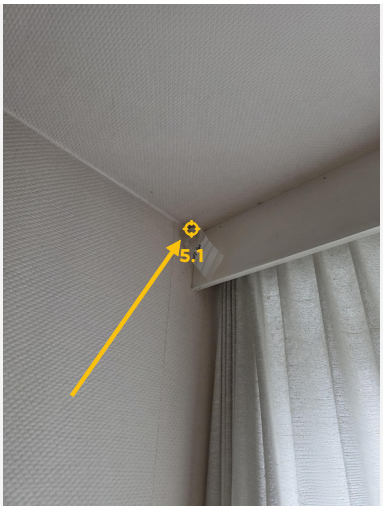
Fiche 5: PP - Pleisterwerk Plafonds

Geen asbest

#	Type	Referentie	Resultaat
5.1	Mengmonster	M02	Geen asbest

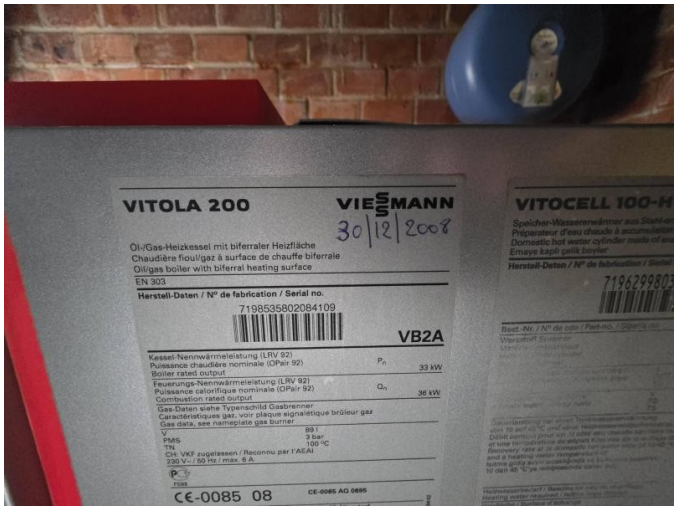
Beschrijving	Notitie	Terug te vinden op plannen
Fiche 6: Stookketel - Nieuw	De stookketel heeft een bouwjaar later dan 2001. Voldoende bewijsmateriaal voorzien.	-
Fiche 7: VA 1. - Afdichtingsmateriaal aan schrijnwerk	Uit poging tot staalname bleek dat deze dichting elastisch en niet-asbestverdacht is.	-
Fiche 8: ZD - Zadeldak uit dakpannen	-	-
