Asbestinventarisattest

Pintestraat 68, 9840 Nazareth-De Pinte

Attestnummer : **20261019-000400.000**
Uitgegeven op : **19.10.2026**
Geldig tot : **Onbeperkt** (tenzij de toestand wijzigt)

Asbestveilig (maar mogelijk niet asbestvrij)

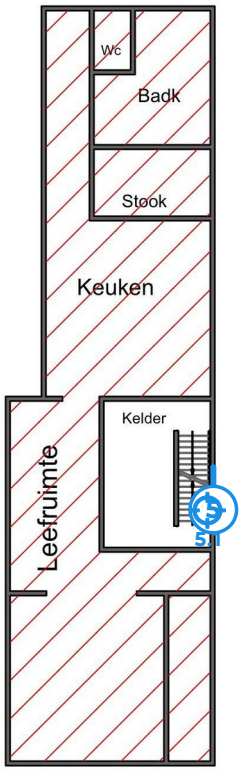
Plan 1.1: Schema kelder

Beschrijving	Type	Actie
5. Wanden: pleisterwerk	Geen asbest	-
5.1 Code: 101	Mengmonster	-

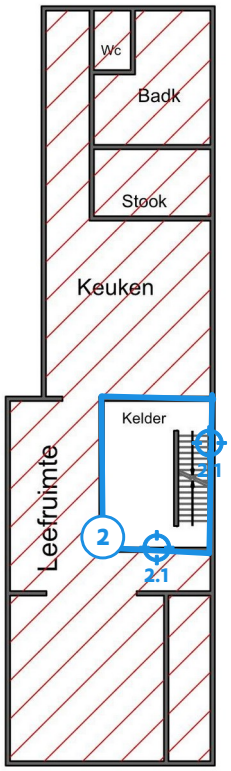
Plan 1.2: Schema kelder

Beschrijving	Type	Actie
2. Wanden: Cementering	Geen asbest	-
2.1 Code: 102	Mengmonster	-

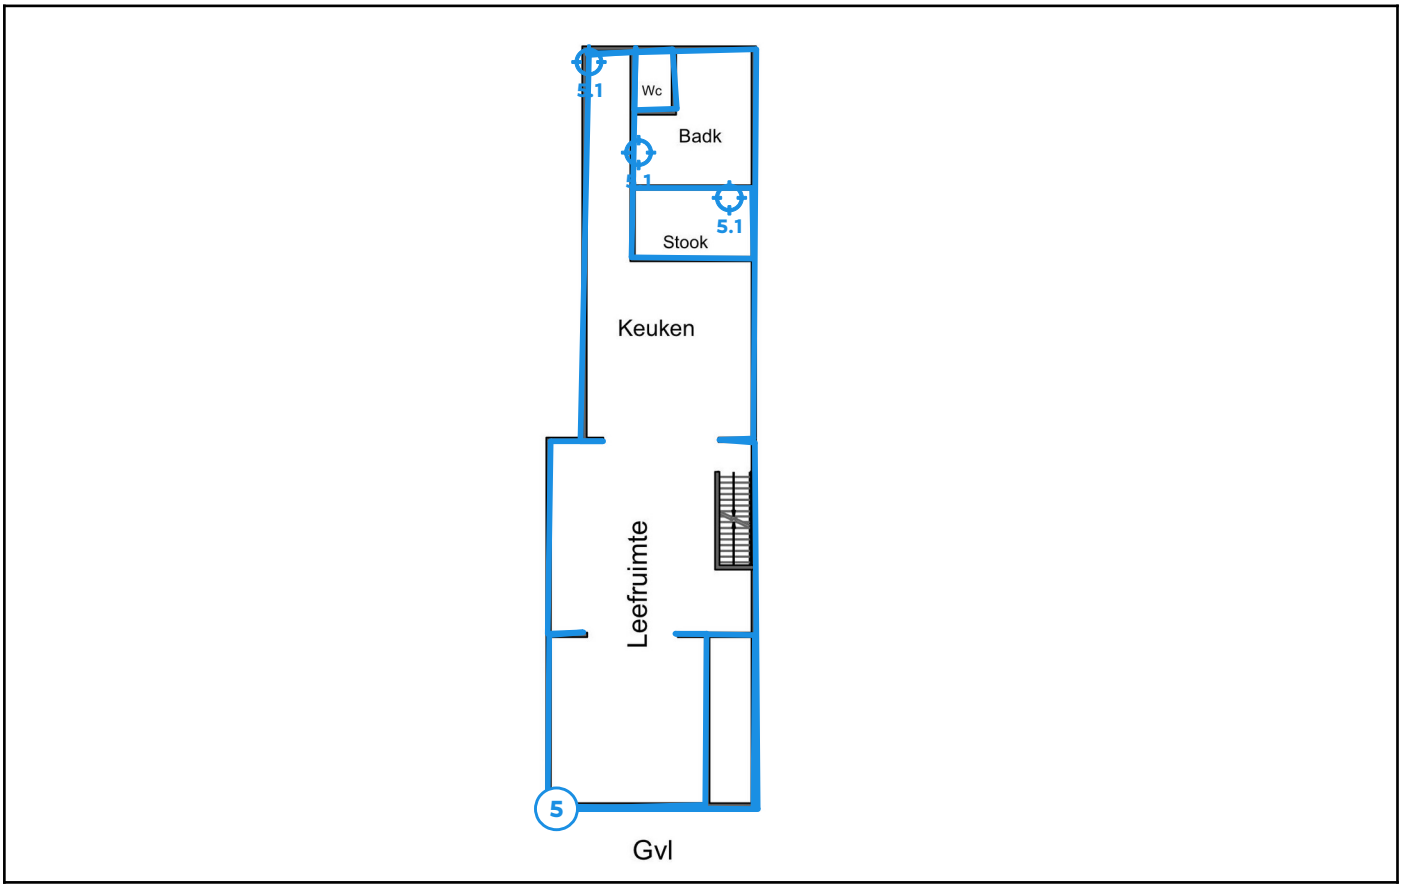
Plan 1.3: Schema woning gvl

Beschrijving	Type	Actie
5. Wanden: pleisterwerk	Geen asbest	-
5.1 Code: 101	Mengmonster	-

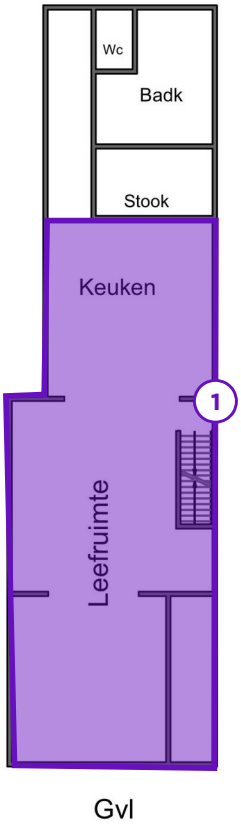
Plan 1.4: Schema woning gvl

Beschrijving	Type	Actie
1. Plafonds: gipskarton beplating	Advies	-

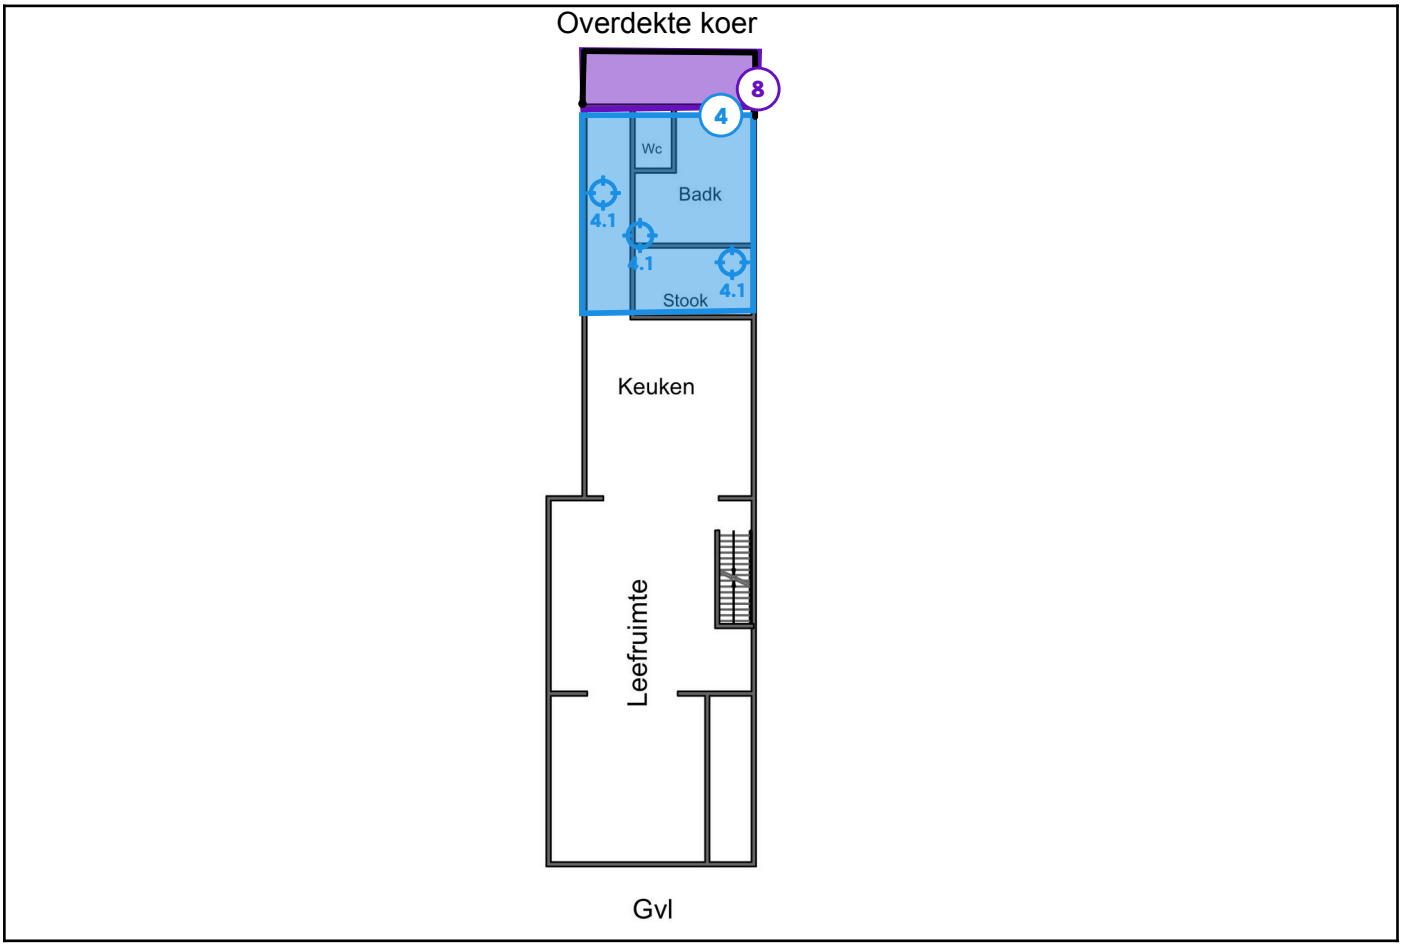
Plan 1.5: Schema woning gvl

Beschrijving	Type	Actie
4. Plafonds: pleisterwerk	Geen asbest	-
4.1 Code: 201	Mengmonster	-
8. Golfplaten kunststof	Overige ruimte of materiaal	-

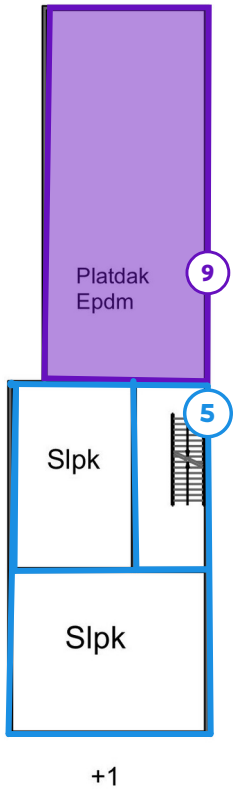
Plan 1.6: Schema woning +1

Beschrijving	Type	Actie
5. Wanden: pleisterwerk	Geen asbest	-
9. EPDM dakbedekking	Overige ruimte of materiaal	-

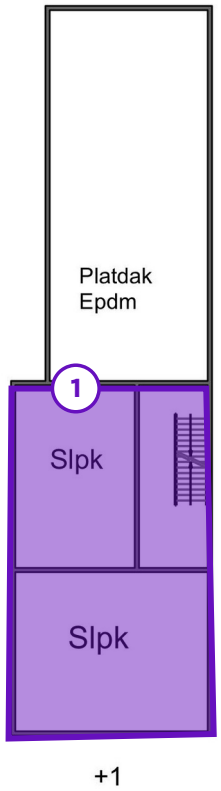
Plan 1.7: Schema woning +1

Beschrijving	Type	Actie
1. Plafonds: gipskarton beplating	Advies	-

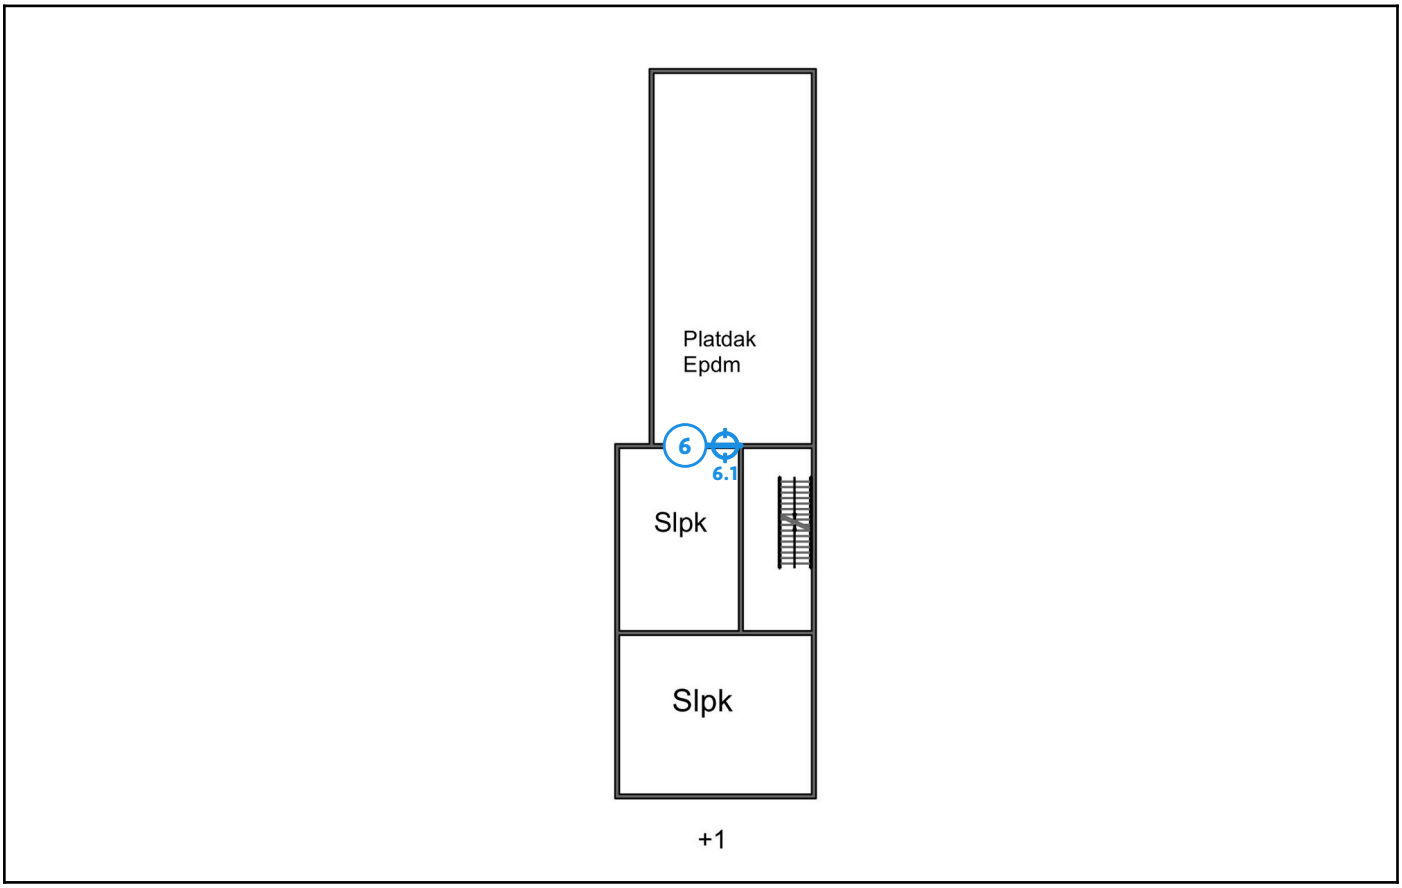
Plan 1.8: Schema woning +1

Beschrijving	Type	Actie
6. Schrijnwerk: Afkitting tussen gevel en profiel	Geen asbest	-
6.1 Code: 802	Puntmonster	-

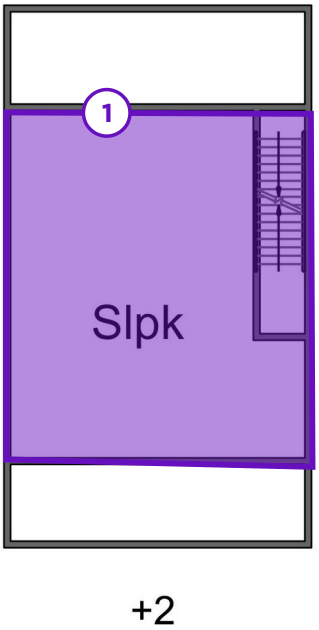
Plan 1.9: Schema woning +2

Beschrijving	Type	Actie
1. Plafonds: gipskarton beplating	Advies	-

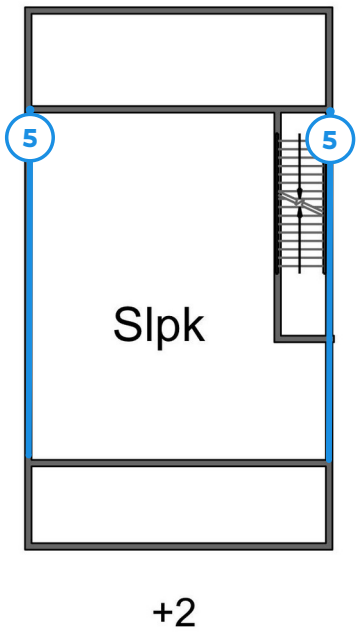
Plan 1.10: Schema woning +2

Beschrijving	Type	Actie
5. Wanden: pleisterwerk	Geen asbest	-

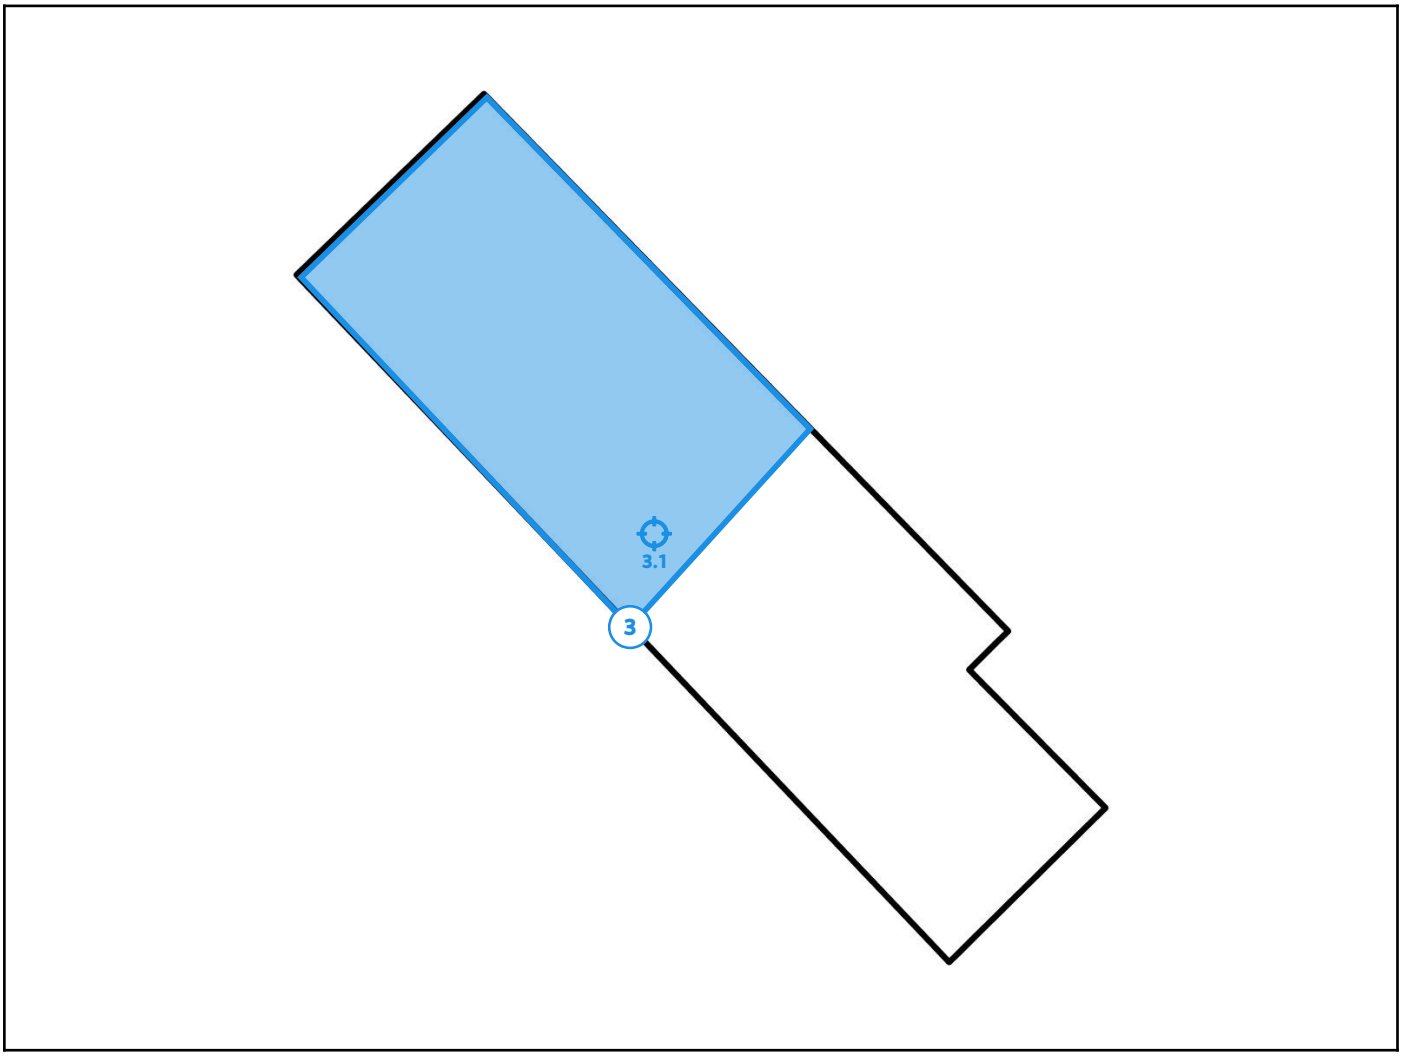
Plan 1.11: Schema dakplan

Beschrijving	Type	Actie
3. Onderdak	Geen asbest	-
3.1 Code: 601	Puntmonster	-

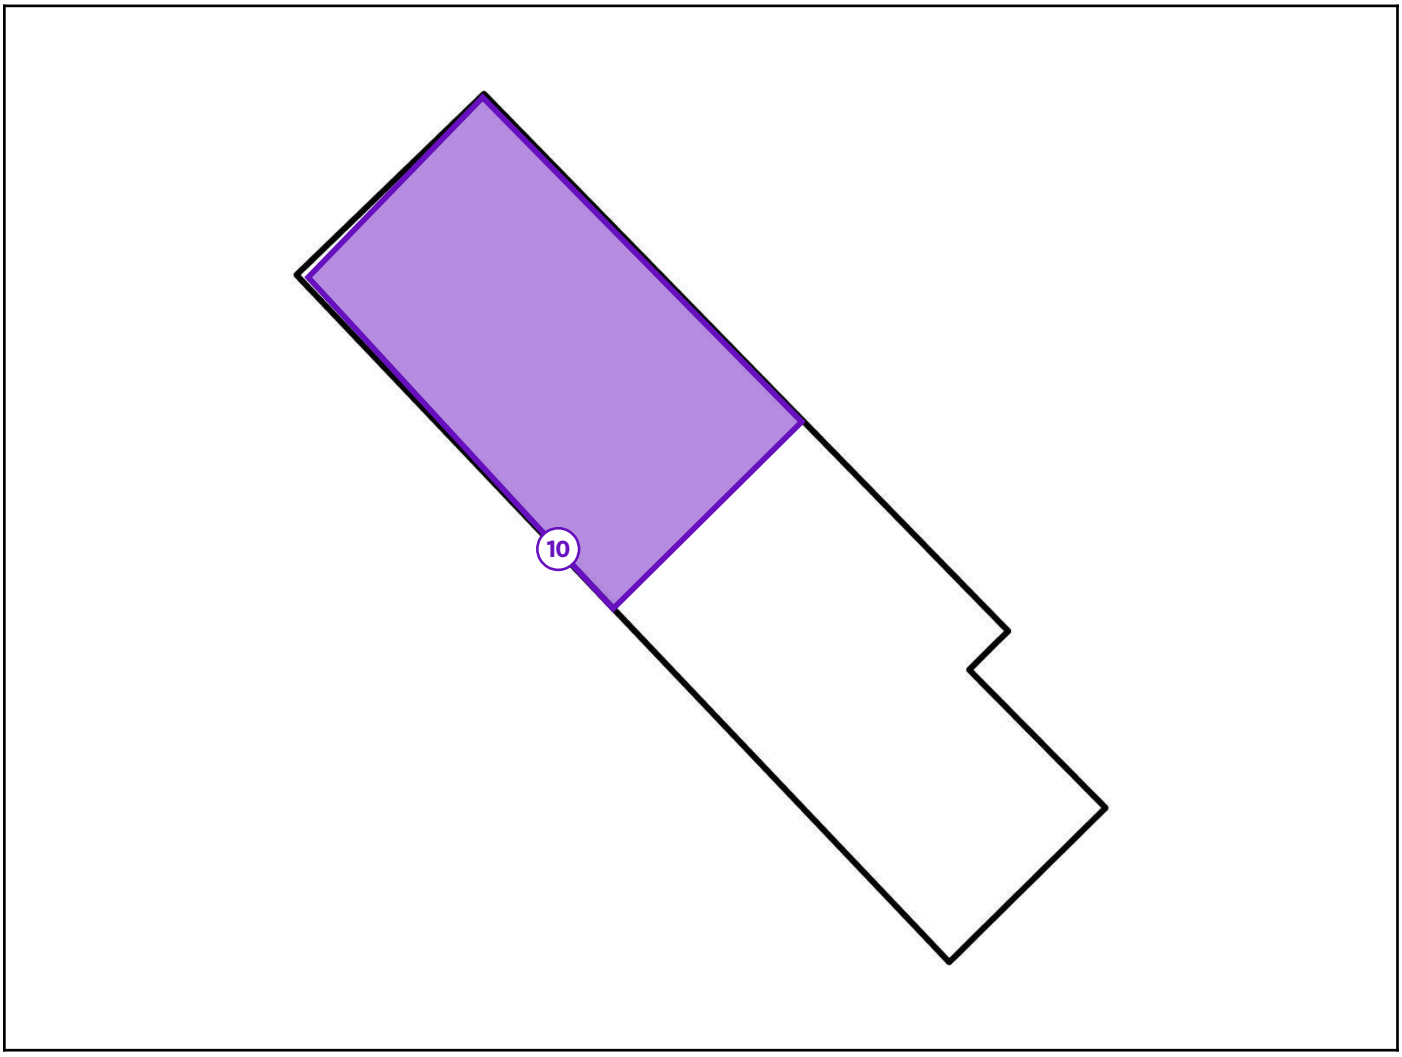
Plan 1.12: Schema dakplan

Beschrijving	Type	Actie
10. Dakpannen	Overige ruimte of materiaal	-

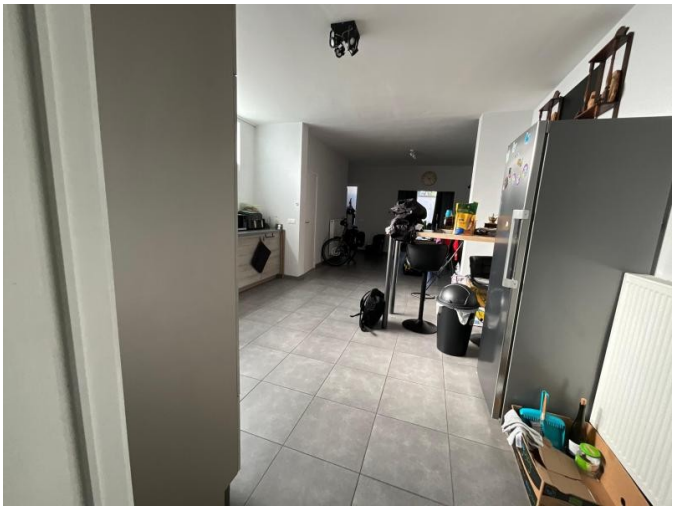
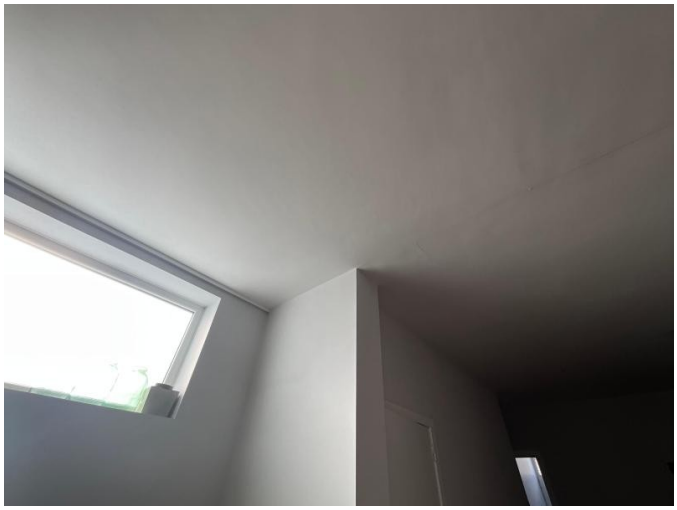
Fiche 1: Plafonds: gipskarton beplating

Verschillende plafonds bestaan uit gipskartonbeplating. Binnen het kader van een niet-destructief onderzoek konden de achterliggende lagen niet worden geanalyseerd. Enkel door deze te verwijderen of door een destructief onderzoek kunnen de achterliggende lagen geanalyseerd worden. De smeerlagen tussen de gipskartonplaten konden niet worden vastgesteld, en dienen bij sanering bemonsterd te worden ingeval er twijfel is dat ze aangebracht zijn voor 2001. Bij vernieuwing van deze binnenschil wordt aanbevolen om nieuw monstername te laten nemen.

Basis voor advies	De asbestdeskundige beoordeelt het materiaal als niet-asbestverdacht.
Primaire drager	Plafond

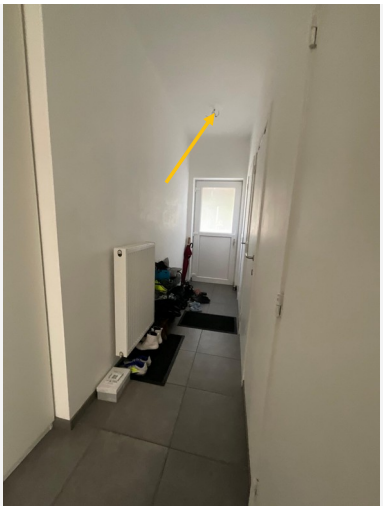
Fiche 4: Plafonds: pleisterwerk

Geen asbest

Beschrijving	Plafonds: pleisterwerk
Omgeving	Binnen
Primaire drager	Plafond
Bindmiddel van materiaal	Gips - kalk
Gebondenheid op basis van bindmiddel	Niet-hechtgebonden
Hoeveelheid (oppervlakte - dikte - aantal)	• 80,00 m^2 - 1,00 cm - 1 stuk
Totaal volume	0,80 m^3
Identificatiemethode	Een monstername door de asbestdeskundige met laboanalyse door een asbestlabo.
Destructieve handeling voor identificatie	Nee
Opmerking	De hoeveelheid is een benadering op basis van opmetingen ter plaatse. Hieraan kunnen evenwel geen rechten worden ontleend. In de traphal kon er geen staal worden genomen.

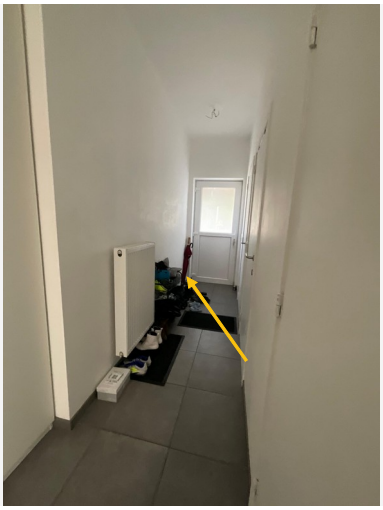
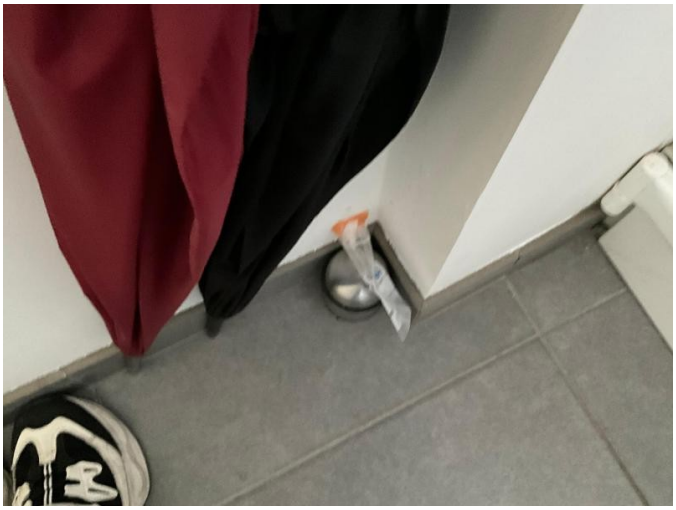
Fiche 5: Wanden: pleisterwerk

Geen asbest
