Asbestinventarisattest

Heikant 32A, 2890 Puurs-Sint-Amands

Attestnummer : **20230322-000730.000**
Uitgegeven op : **22.03.2023**
Geldig tot : **22.03.2028**

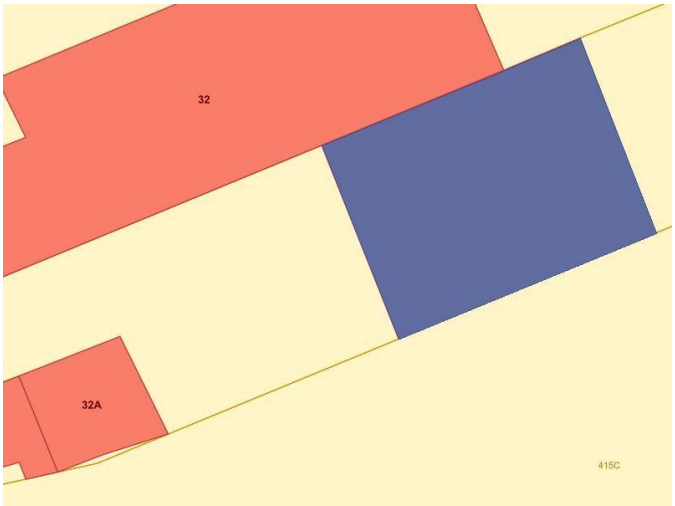
Zone 1: Bijgebouw

2 Asbestmaterialen

2 Geen asbest

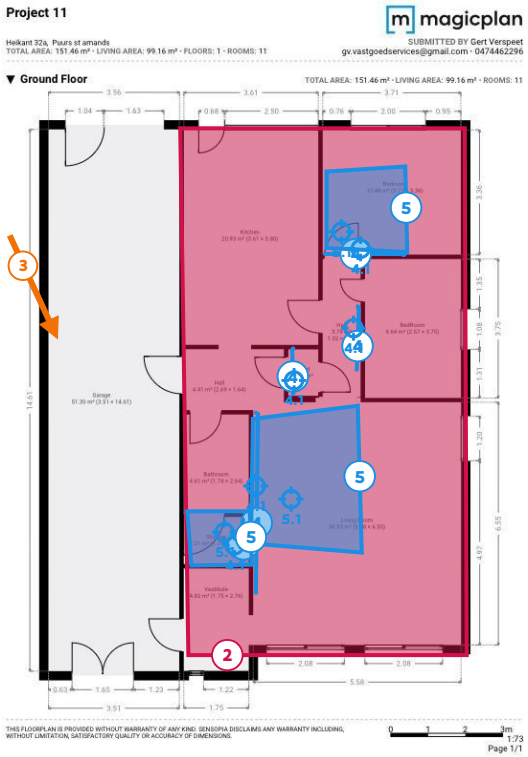
Plan 1.1: Project 11 Sketch

Beschrijving	Type	Actie
2. Golfplaten zolder	Asbestmateriaal	Dringend verwijderen
3. Bakelieten schakelaars	Asbestmateriaal	Verwijderen
4. Pleisterwerk binnenmuren	Geen asbest	-
4.1 Code: 0.1	Mengmonster	-
5. Pleisterwerk plafond	Geen asbest	-
5.1 Code: 0.2	Mengmonster	-

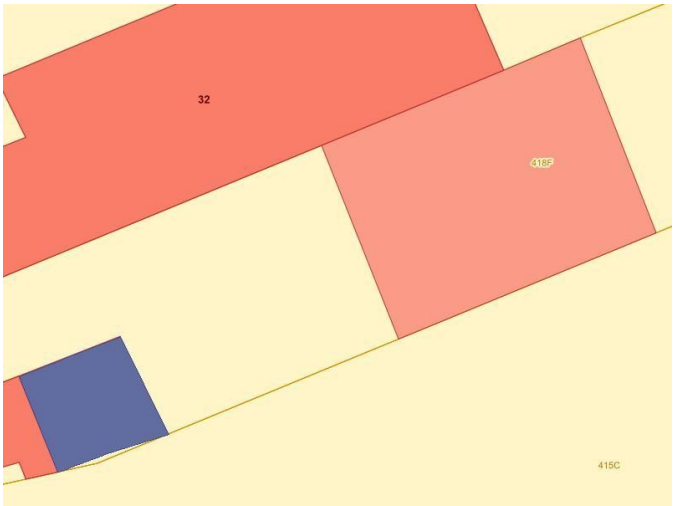
Zone 2: Hoofdgebouw

1 Asbestmateriaal

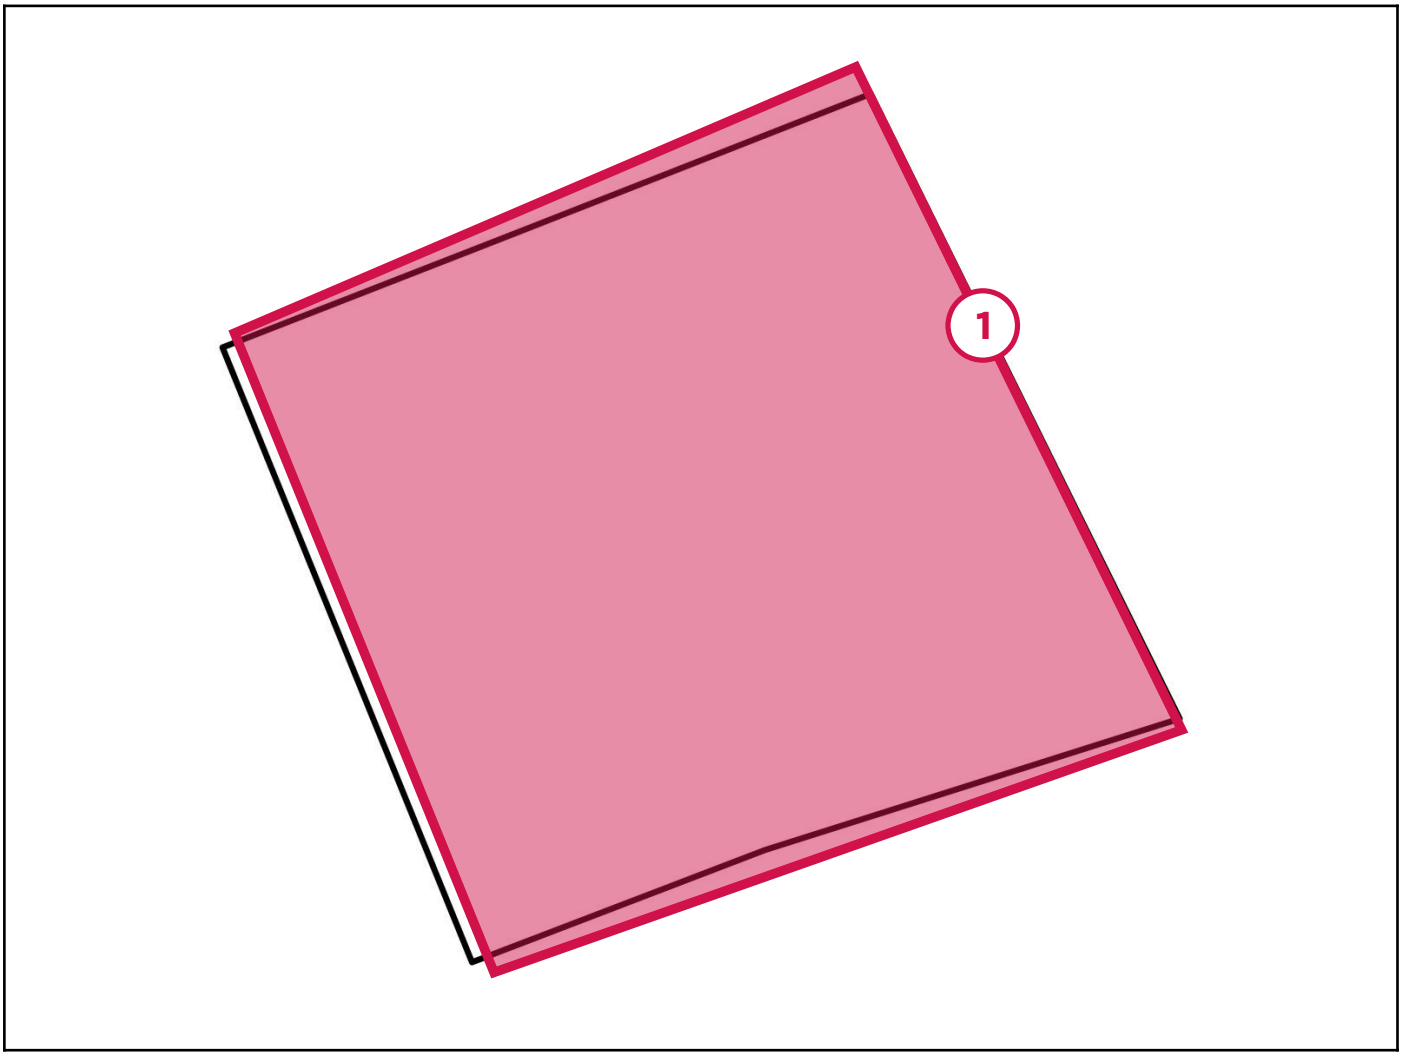
Plan 2.1: Hoofdgebouw plan

Beschrijving	Type	Actie
1. Afdak tuinhok	Asbestmateriaal	Dringend verwijderen

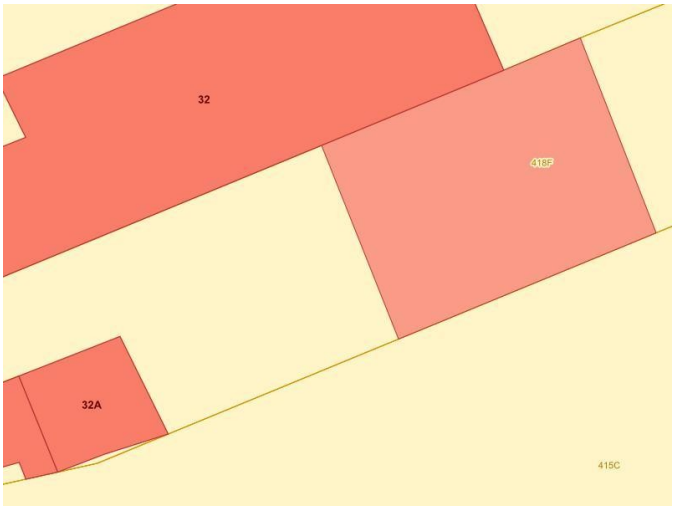
Zone 3: Overig gebied

0 Asbestmaterialen

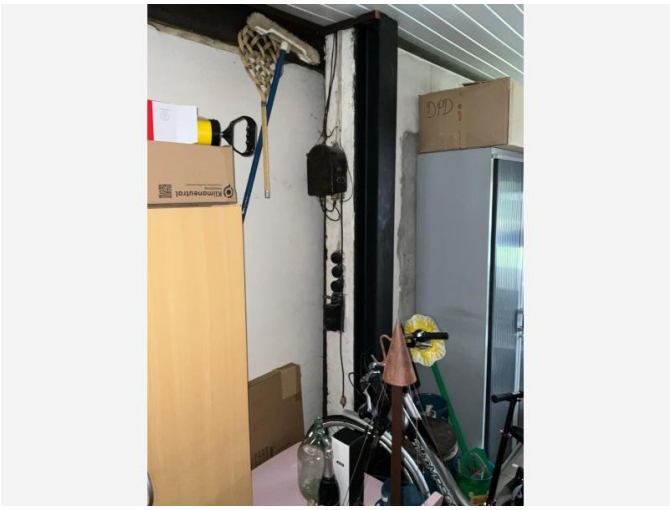
Fiche 3: Bakelieten schakelaars

Eindbeoordeling materiaalrisico	Verhoogd materiaalrisico en/of verhoogde kans op vezelvrijgave

Gebondenheid	Categorie 1: hechtgebonden in oorsprong
Asbestsoort (vezeltype)	Crocidoliet aanwezig
Asbestconcentratie	Laag (< 50%)
Afschermingsgraad van het gehele materiaal	Geheel of deels (ook) vrij aan de binnenlucht
Toestand van het materiaal	Licht beschadigd, licht verweerd. Intact materiaal type Pical – asbestboard of categorie III 'gebondenheid'

Beschrijving	Bakelieten schakelaars
Omgeving	Binnen
Primaire drager	Communicatie en elektrische infrastructuur en uitrusting
Asbestmateriaal	Plaat, paneel, tablet - Type Bakeliet
Bindmiddel van asbestmateriaal	Kunststof of -hars
Gebondenheid op basis van bindmiddel	Hecht
Hoeveelheid (oppervlakte - dikte - aantal)	• 0,20 m^2 - 0,30 cm - 1 stuk
Totaal volume	< 0,001 m^3
Eenvoudig bereikbaar	Ja
Bevestigingswijze	• Geschroefd
Identificatiemethode	Vaststelling zonder monstername

- Zorg voor een veilig beheer en verwijder dit asbestmateriaal wanneer het bij werken eenvoudig bereikbaar wordt. Controleer de toestand jaarlijks op wijzigingen.
- Verwijder dit asbestmateriaal zo snel mogelijk. Volg de toestand goed op.

- Eenvoudige handelingen: mag via doe-het-zelf of door werknemer(s) met opleidingsattest eenvoudige handelingen
  U mag dit zelf verwijderen of door een vakman met attest
