Asbestinventarisattest

de Peuthystraat 2, 3040 Huldenberg

Attestnummer : **20261020-000040.000**
Uitgegeven op : **20.10.2026**
Geldig tot : **20.10.2031**

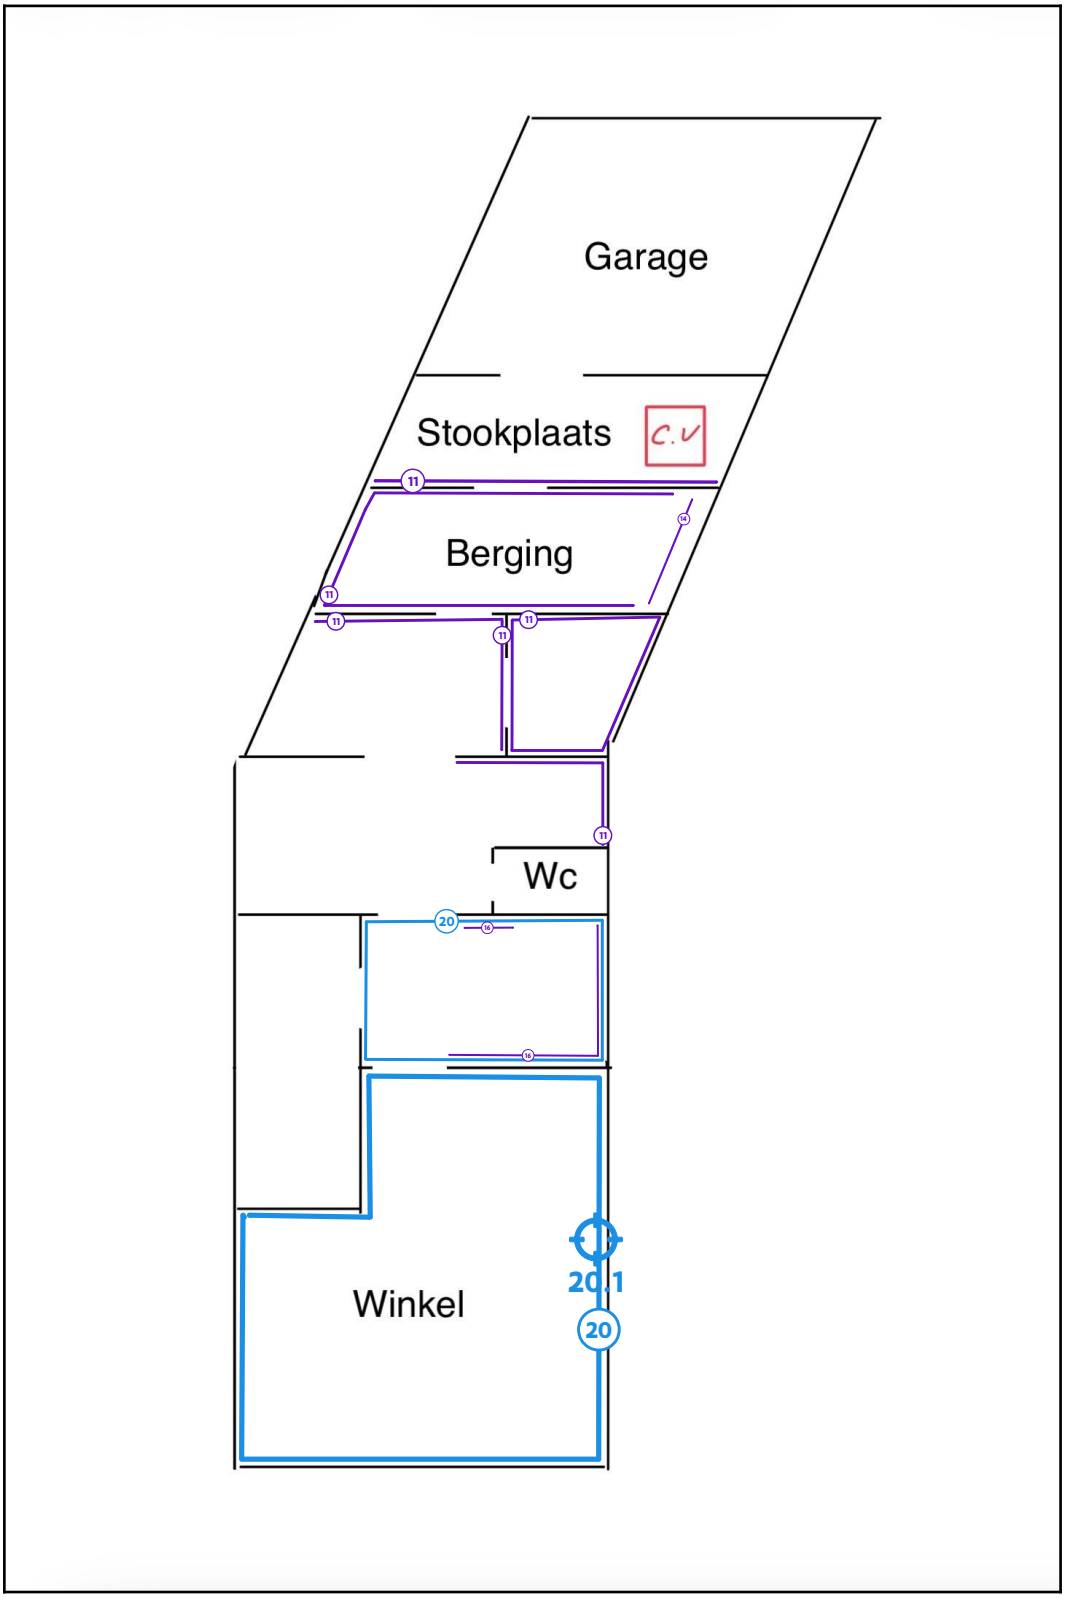
Plan 1.1: Gelijkvloers

11. Valse wand(en)/voorzetwand(en) - Gipskarton-Pvc-hout	Advies	-
14. Inbouw kasten	Advies	-
16. Tegellijm achter wandtegels & plinten	Advies	-
20. Pleisterwerk wanden	Geen asbest	-
20.1 Code: M01	Mengmonster	-

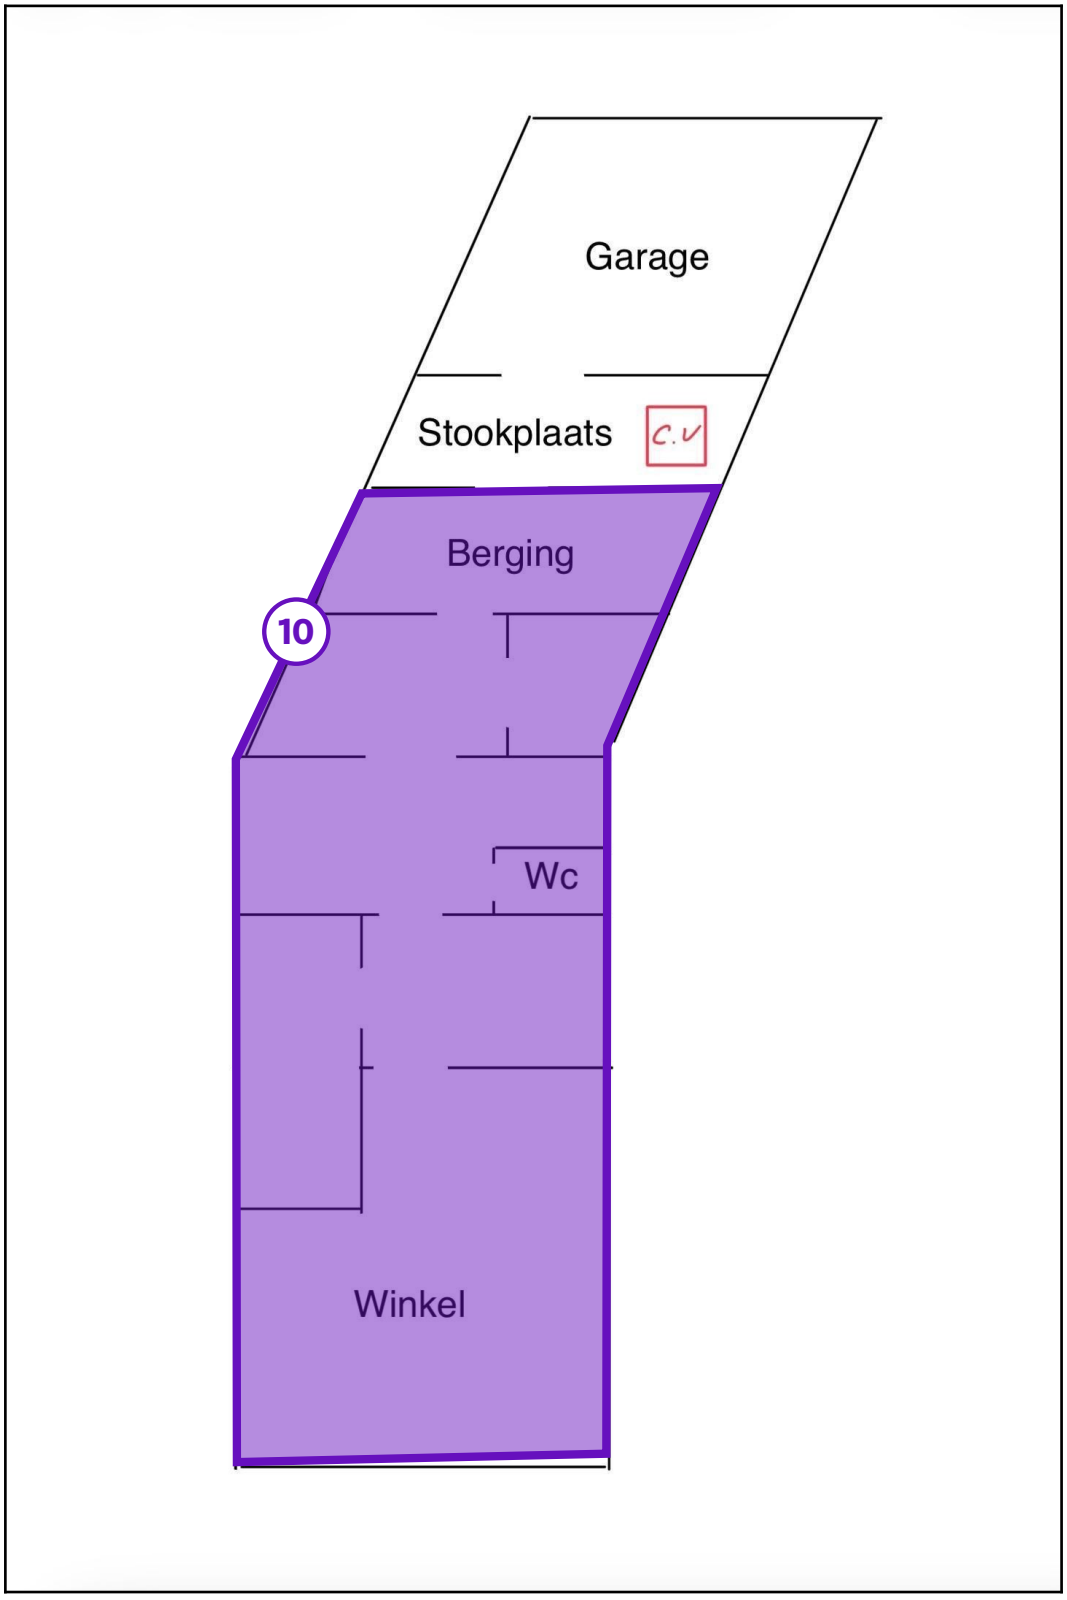
Plan 1.2: Gelijkvloers

10. Plafondafwerking in gipskarton/hout/pvc	Advies	-

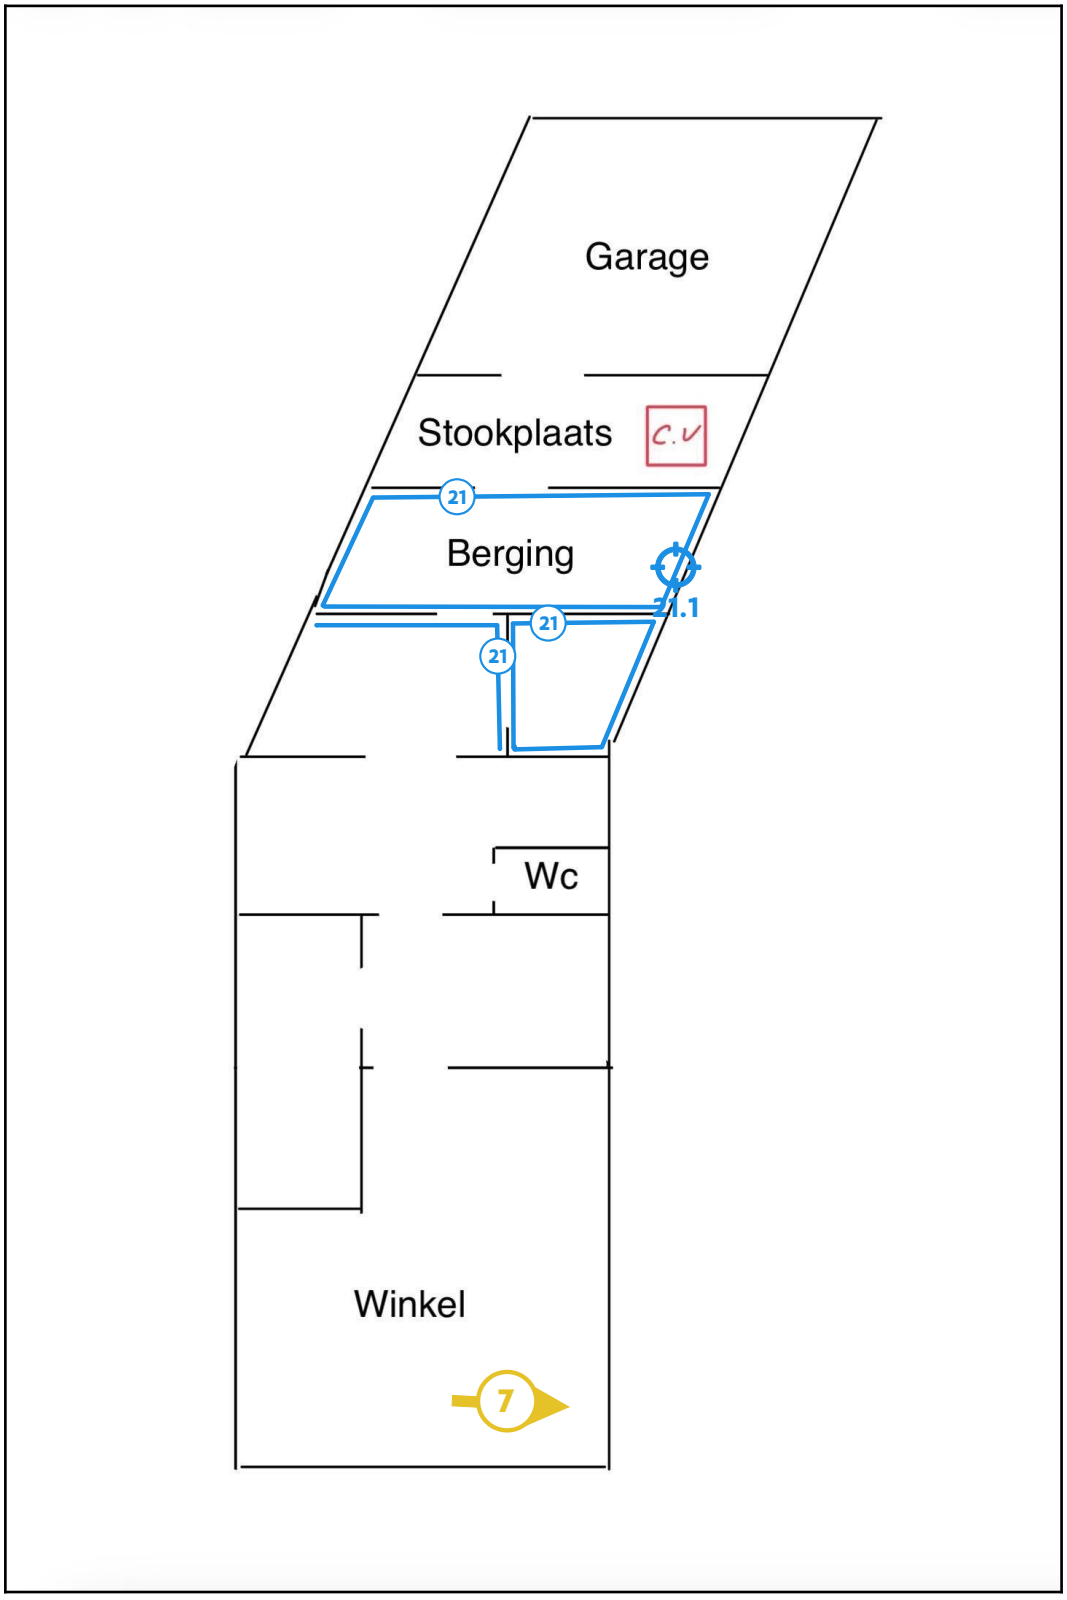
Plan 1.3: Gelijkvloers

7. Bakeliet meter- en zekering kast	Asbestmateriaal	Zorgvuldig beheren
21. Afsmeerlagen aan voegen tussen gipskartonplaten	Geen asbest	-
21.1 Code: M02	Mengmonster	-

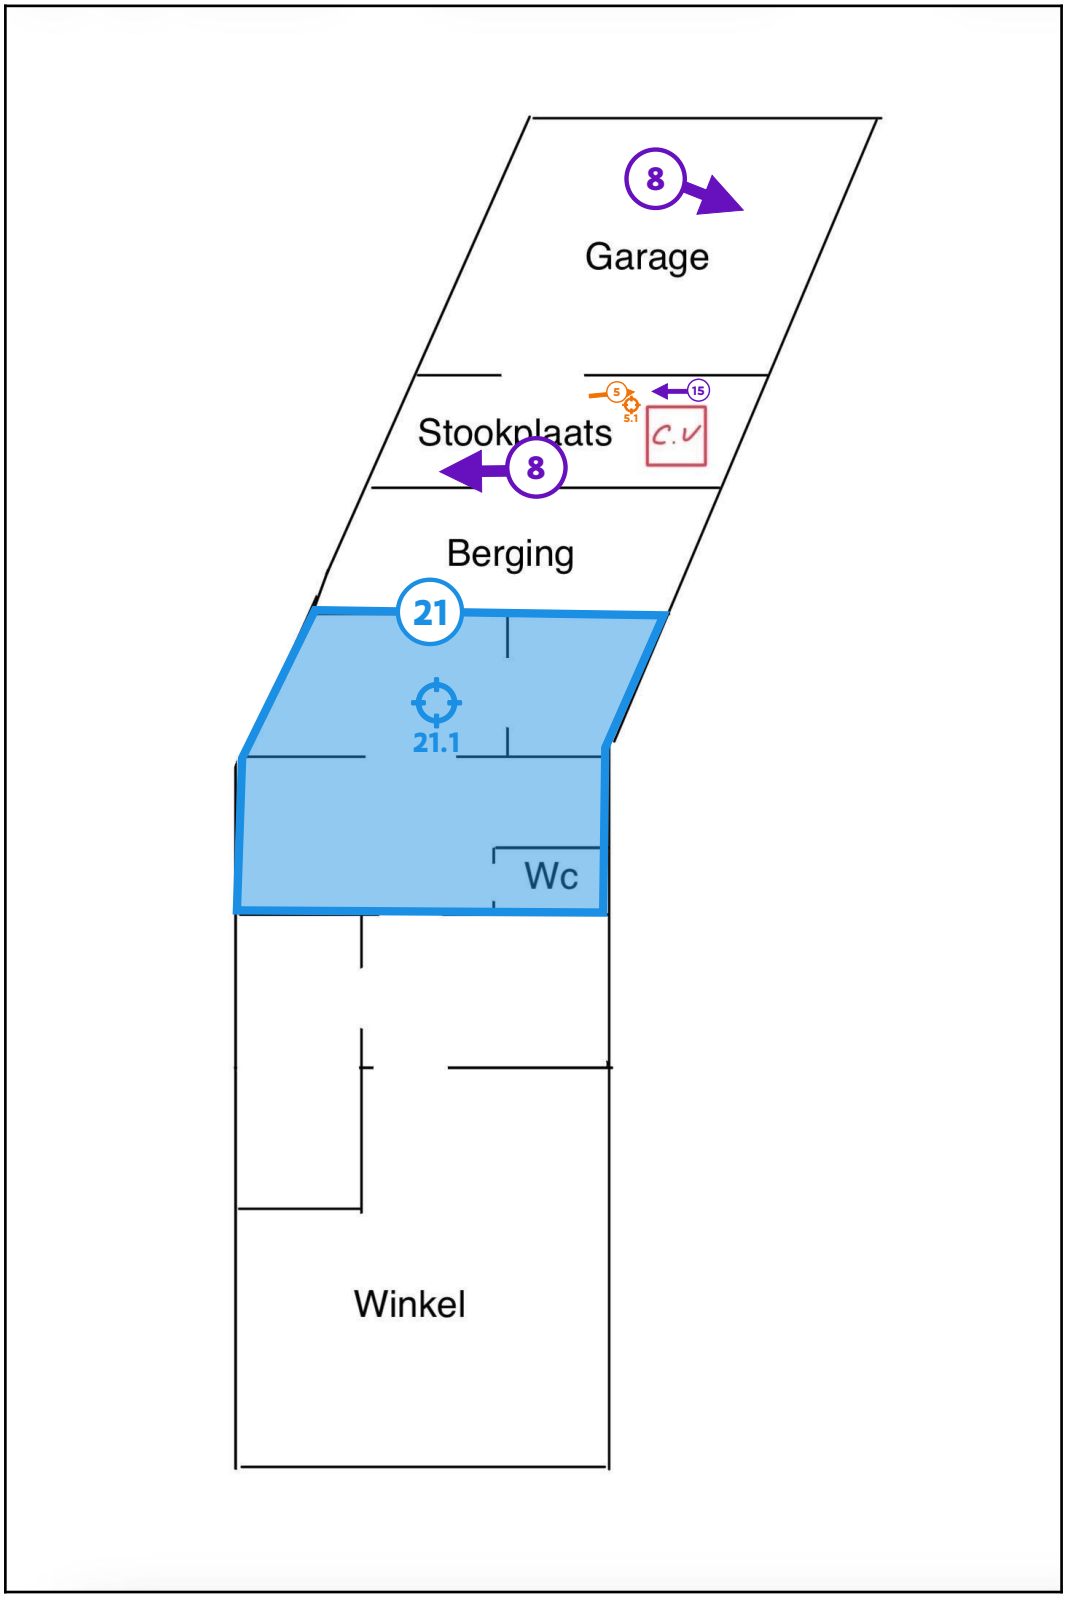
Plan 1.4: Gelijkvloers

5. Koord in kachel	Asbestmateriaal	Verwijderen
5.1 Code: M03	Puntmonster	-
8. Materialen in opslag	Beperking	-
15. Stookketel - Dichtingen	Advies	-
21. Afsmeerlagen aan voegen tussen gipskartonplaten	Geen asbest	-
21.1 Code: M02	Mengmonster	-

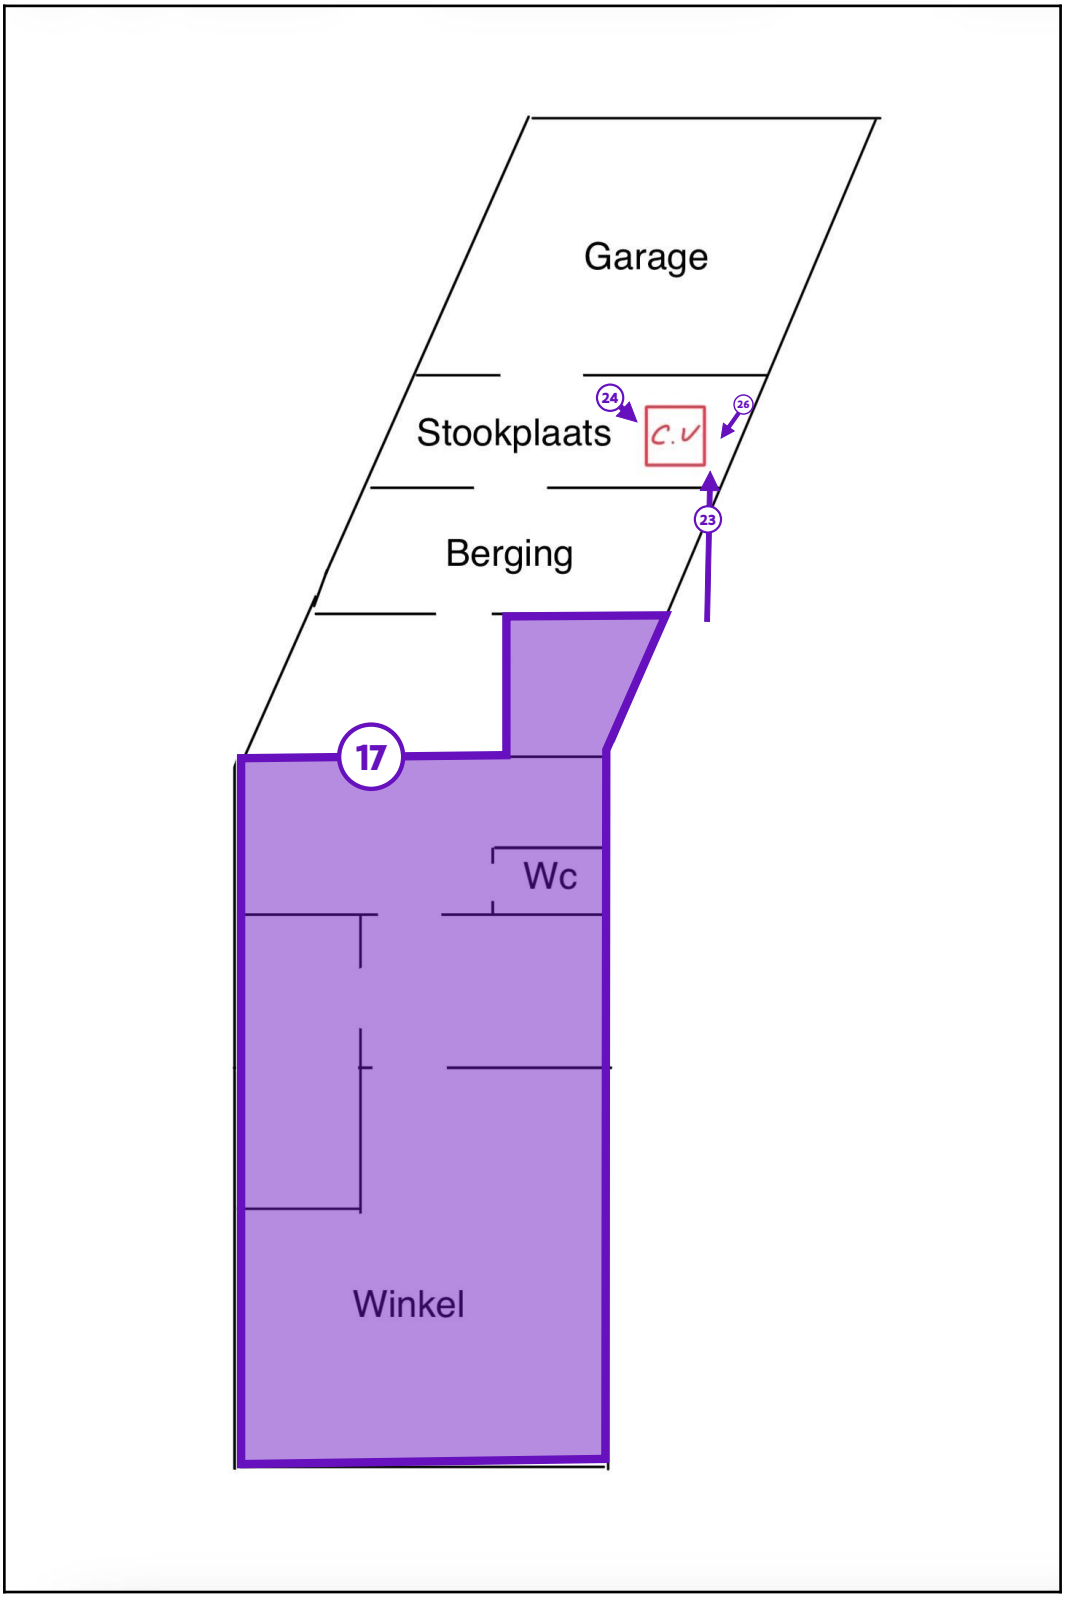
Plan 1.5: Gelijkvloers

17. Tegellijm onder vloertegels	Advies	-
23. Leidingisolatie - niet verdacht	Overige ruimte of materiaal	-
24. Niet-asbestverdachte stookketel	Overige ruimte of materiaal	-
26. Rookgaskanalen - niet verdacht	Overige ruimte of materiaal	-

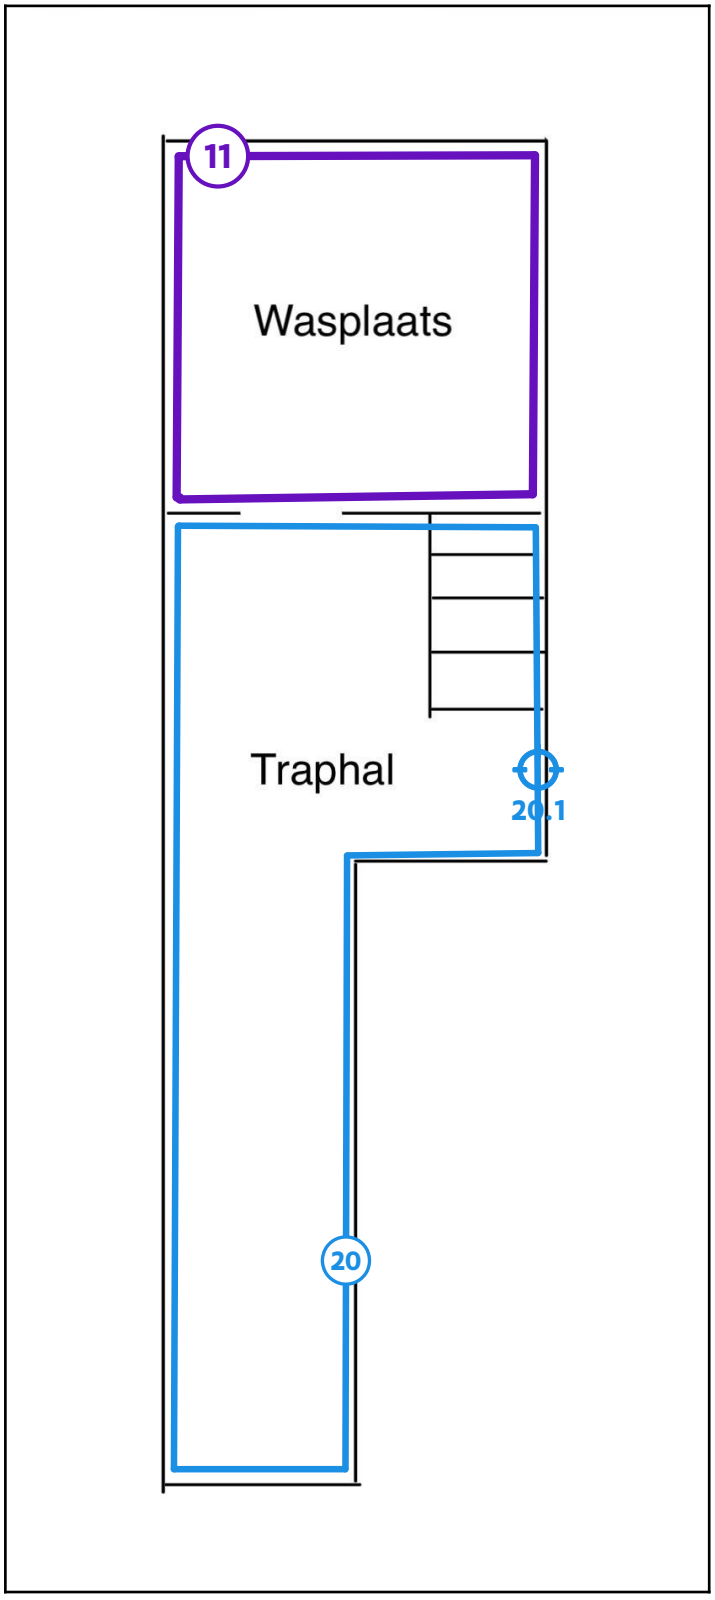
Plan 1.6: Gelijkvloers appartement

11. Valse wand(en)/voorzetwand(en) - Gipskarton-Pvc-hout	Advies	-
20. Pleisterwerk wanden	Geen asbest	-
20.1 Code: M01	Mengmonster	-

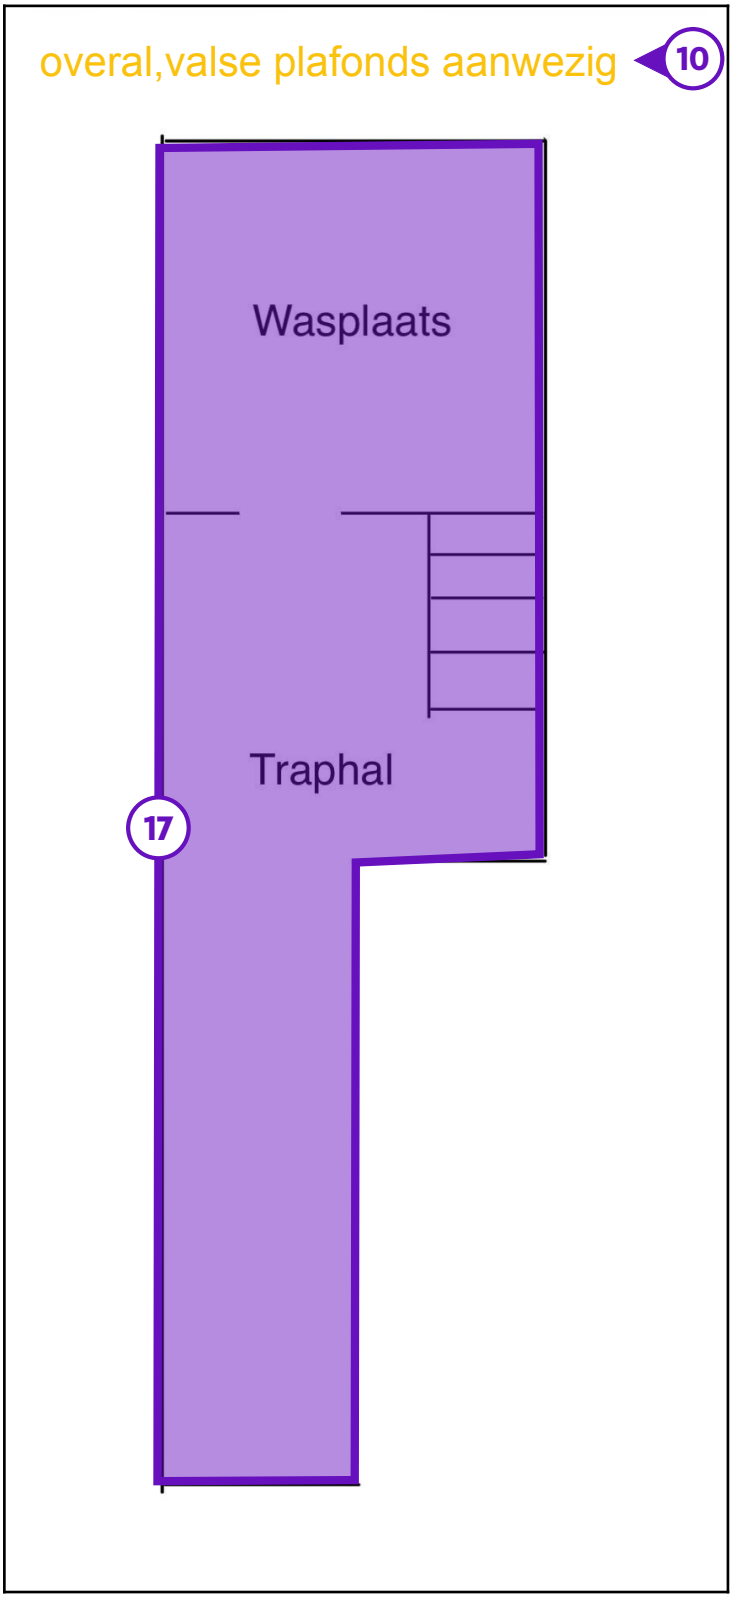
Plan 1.7: Gelijkvloers appartement

10. Plafondafwerking in gipskarton/hout/pvc	Advies	-
17. Tegellijm onder vloertegels	Advies	-

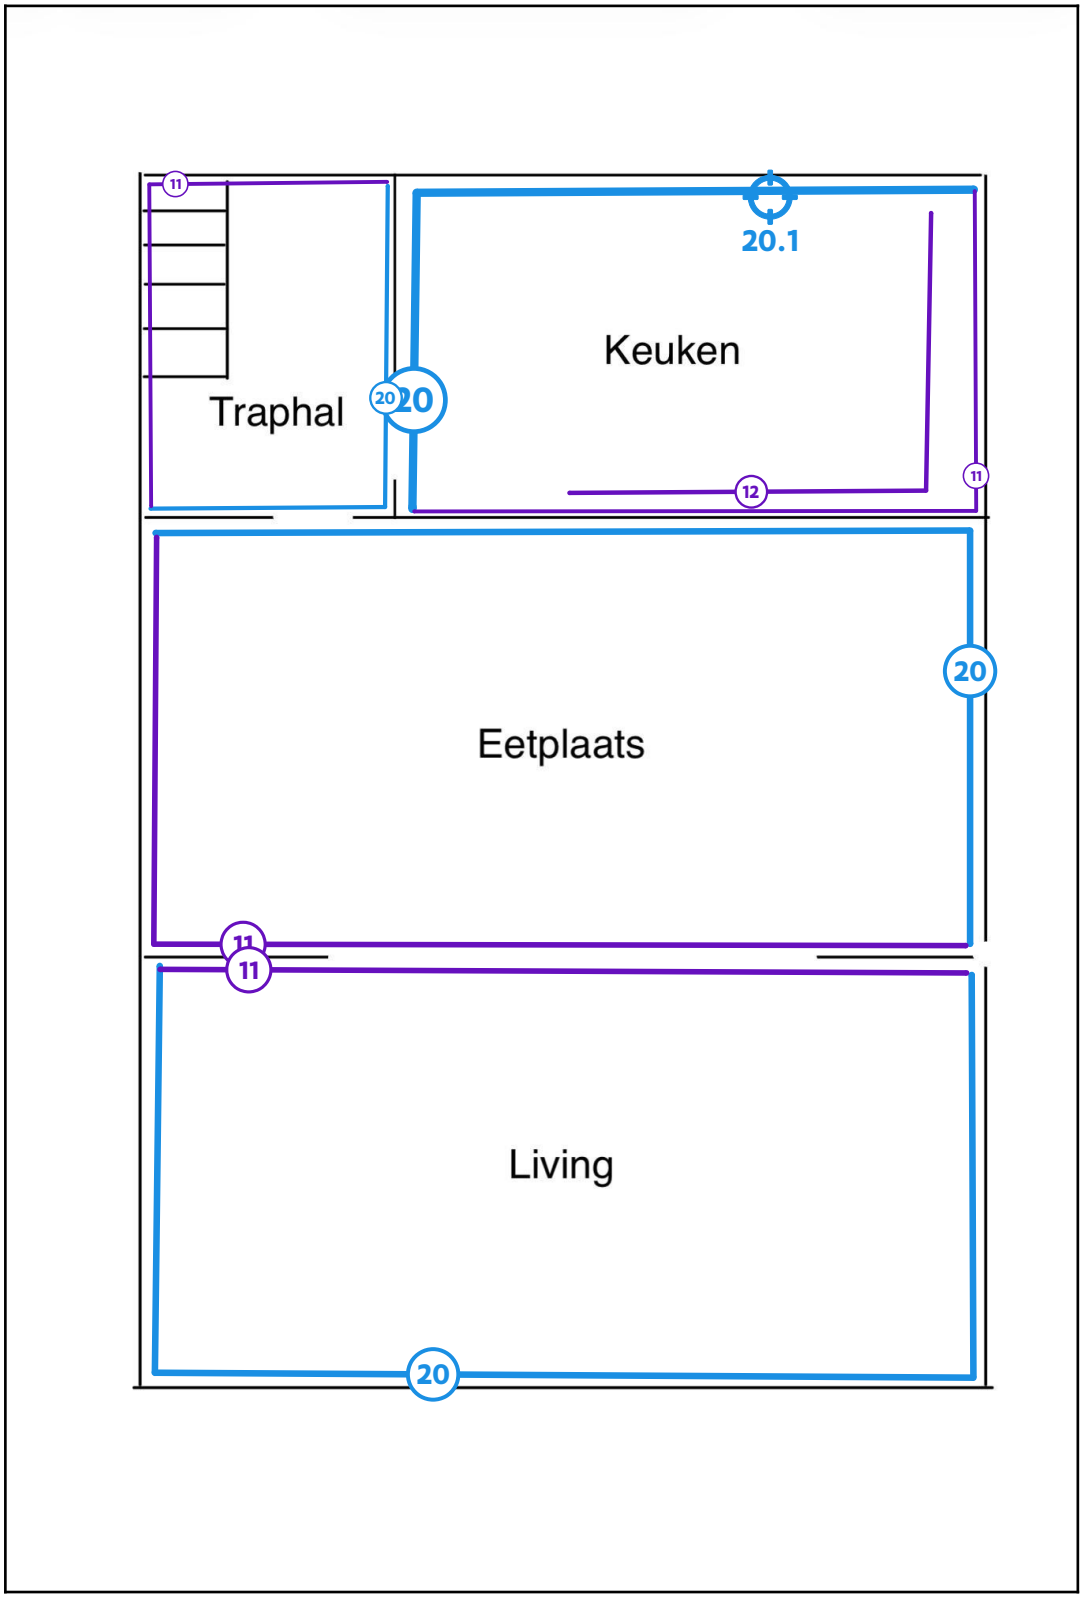
Plan 1.8: Eerste verdieping

11. Valse wand(en)/voorzetwand(en) - Gipskarton-Pvc-hout	Advies	-
12. Inbouw keukenkasten	Advies	-
20. Pleisterwerk wanden	Geen asbest	-
20.1 Code: M01	Mengmonster	-

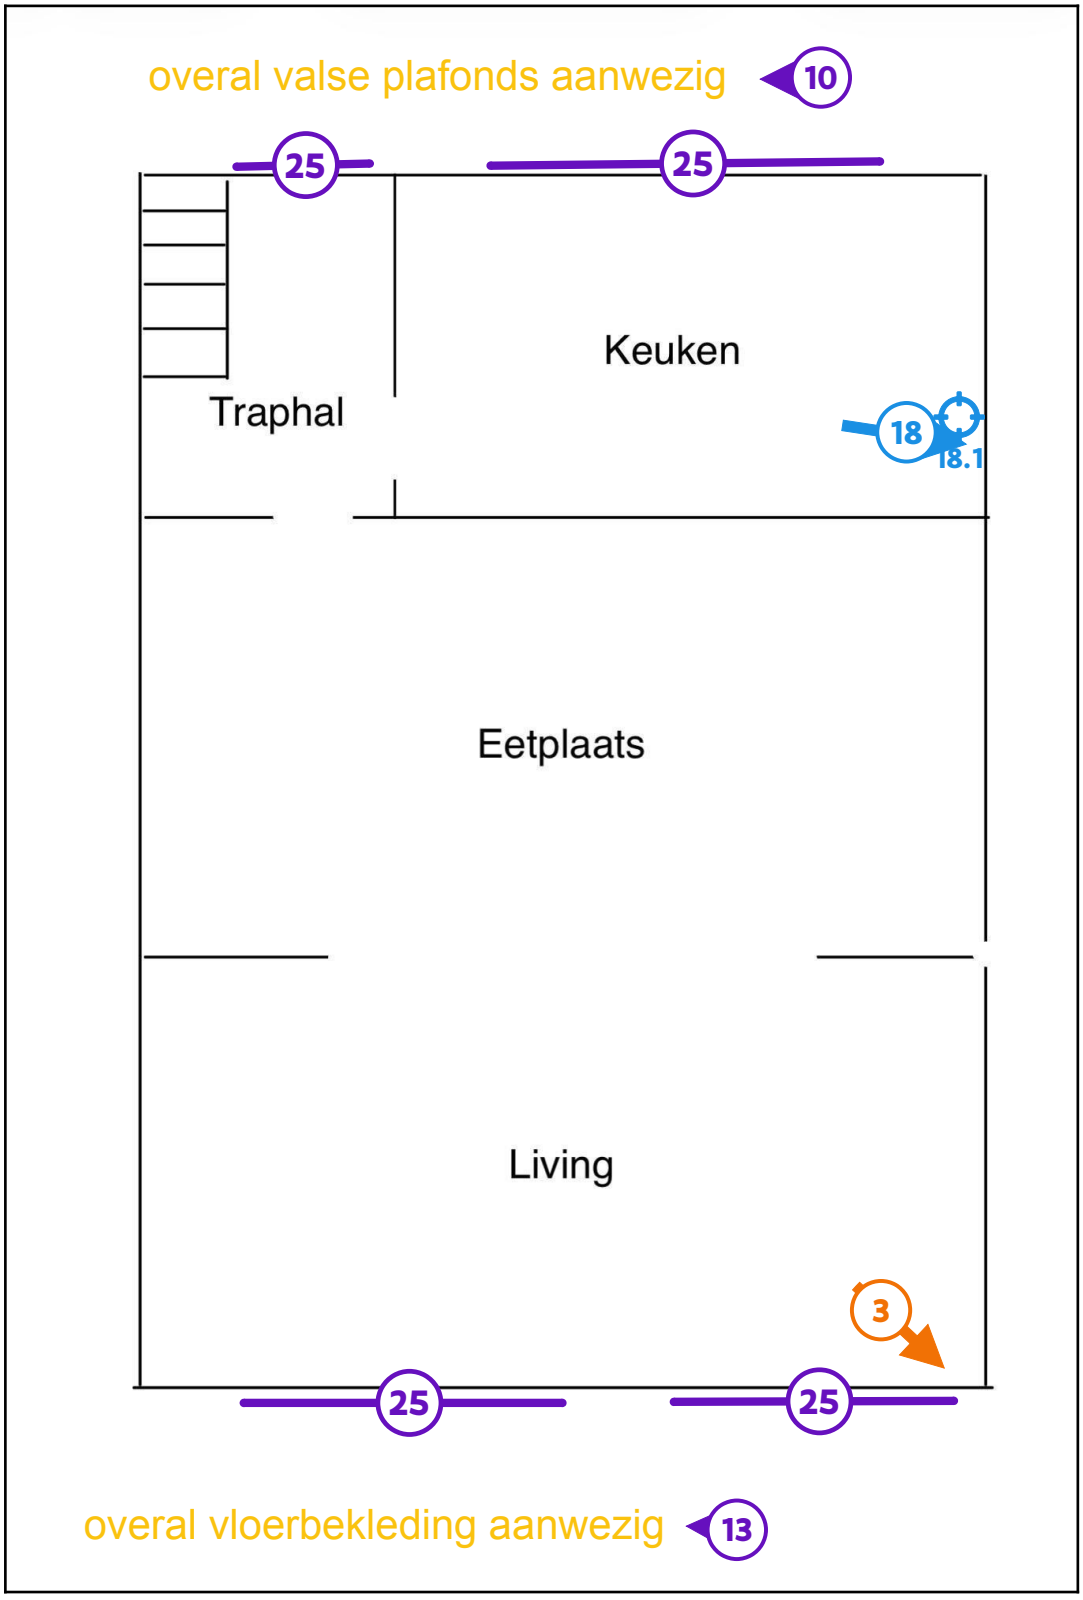
Plan 1.9: Eerste verdieping

3. Radiatoren - Knoppen	Asbestmateriaal	Verwijderen
10. Plafondafwerking in gipskarton/hout/pvc	Advies	-
13. Vloerbekleding - Niet verdacht	Advies	-
18. Ontdreuningsplaat/anti-dreunplaat onder spoelbak	Geen asbest	-
18.1 Code: M05	Puntmonster	-
25. Afkitting ramen siliconen	Overige ruimte of materiaal	-

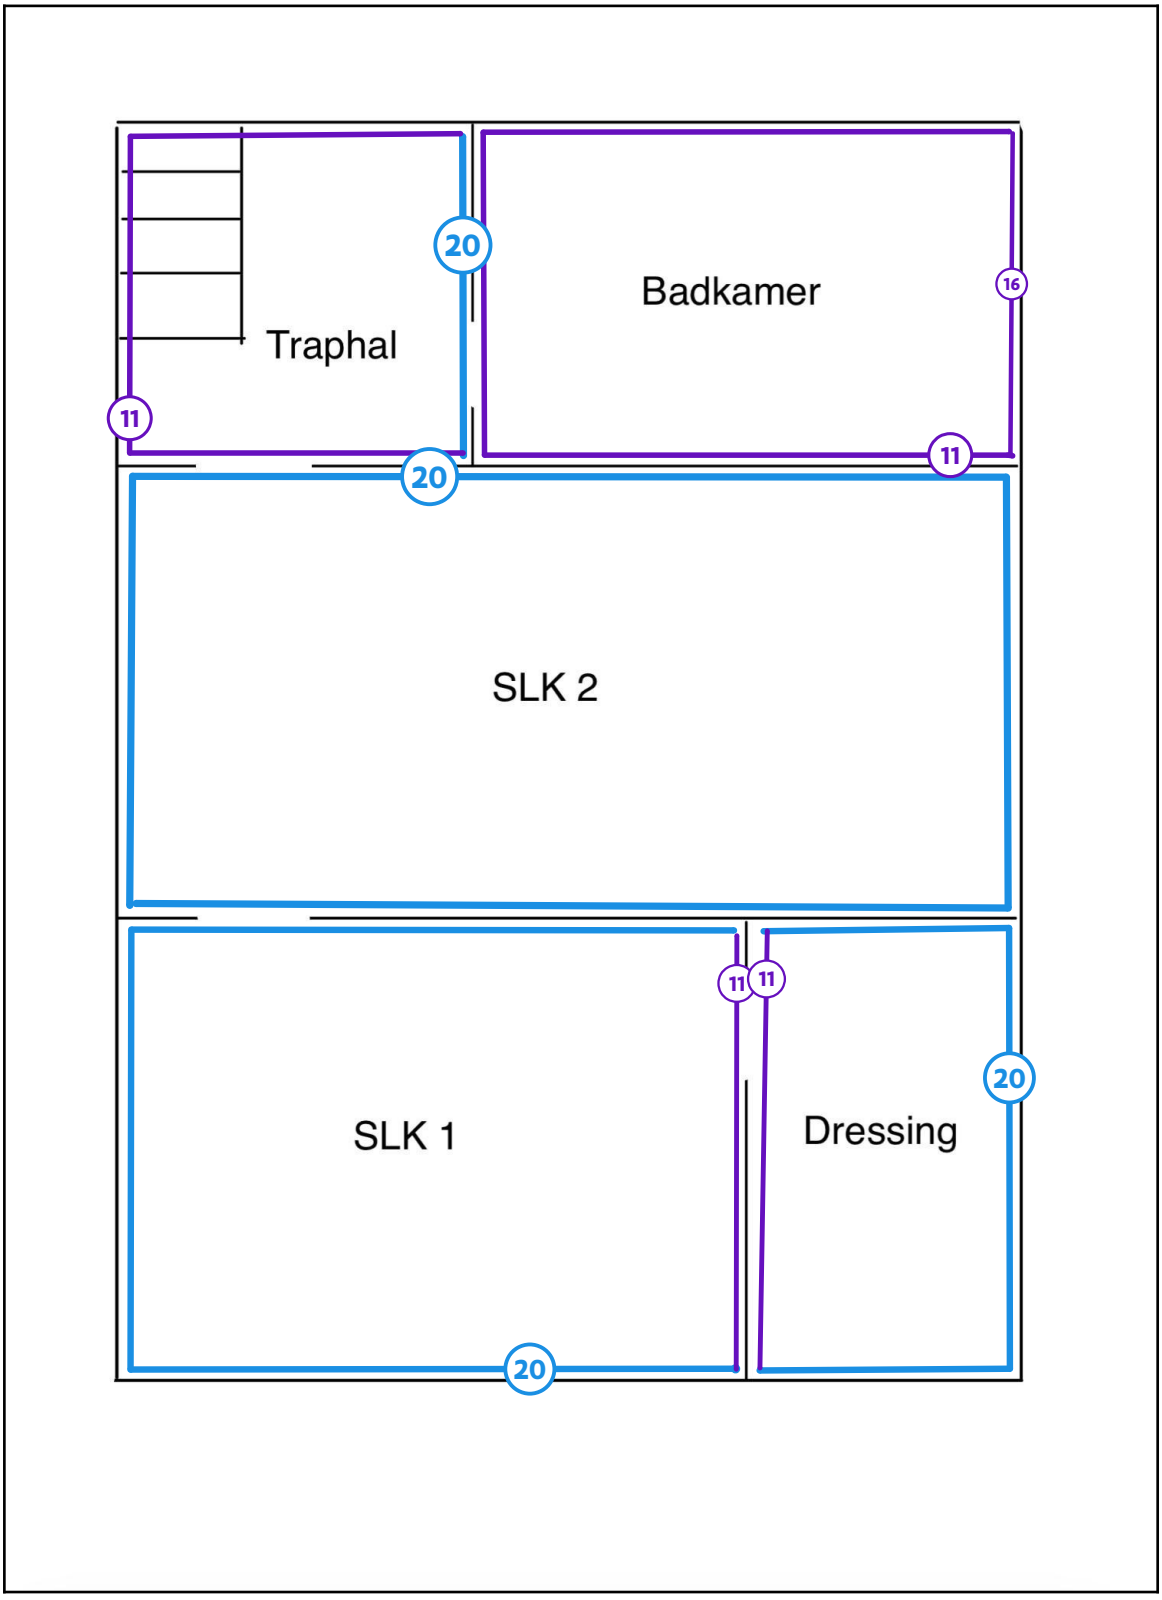
Plan 1.10: Tweede verdieping

11. Valse wand(en)/voorzetwand(en) - Gipskarton-Pvc-hout	Advies	-
16. Tegellijm achter wandtegels & plinten	Advies	-
20. Pleisterwerk wanden	Geen asbest	-

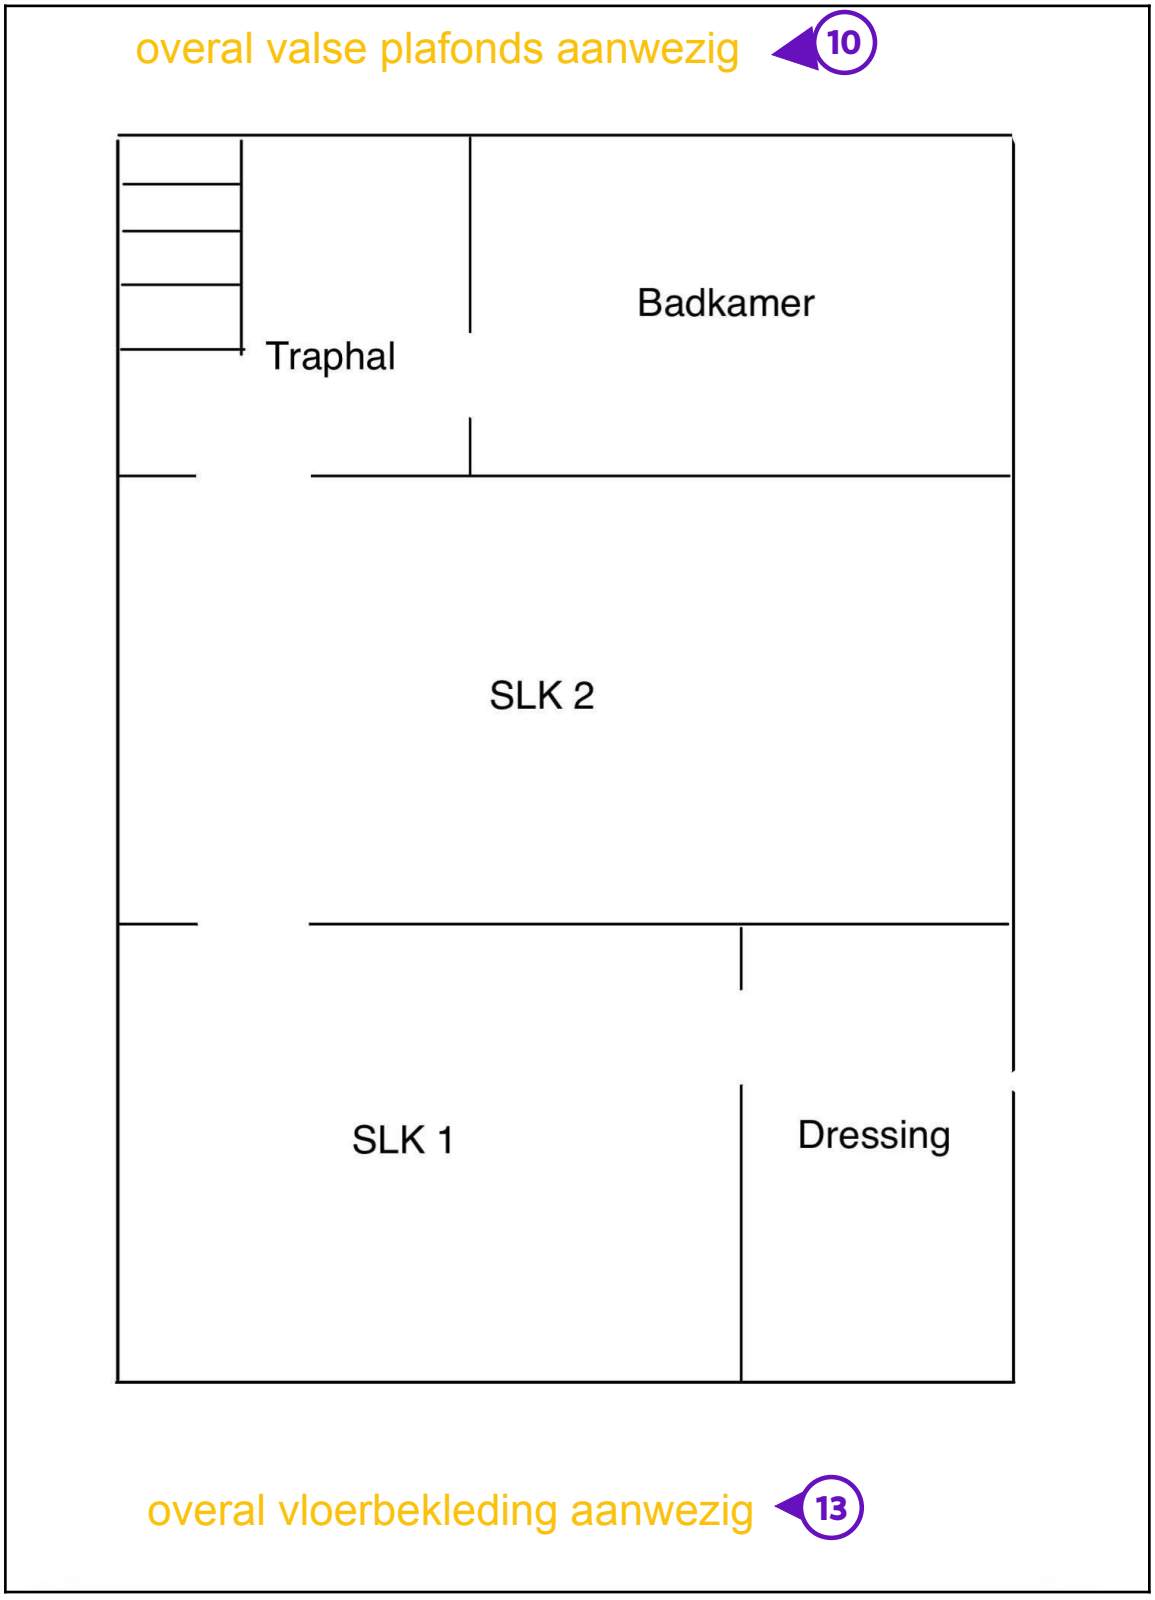
Plan 1.11: Tweede verdieping

10. Plafondafwerking in gipskarton/hout/pvc	Advies	-
13. Vloerbekleding - Niet verdacht	Advies	-

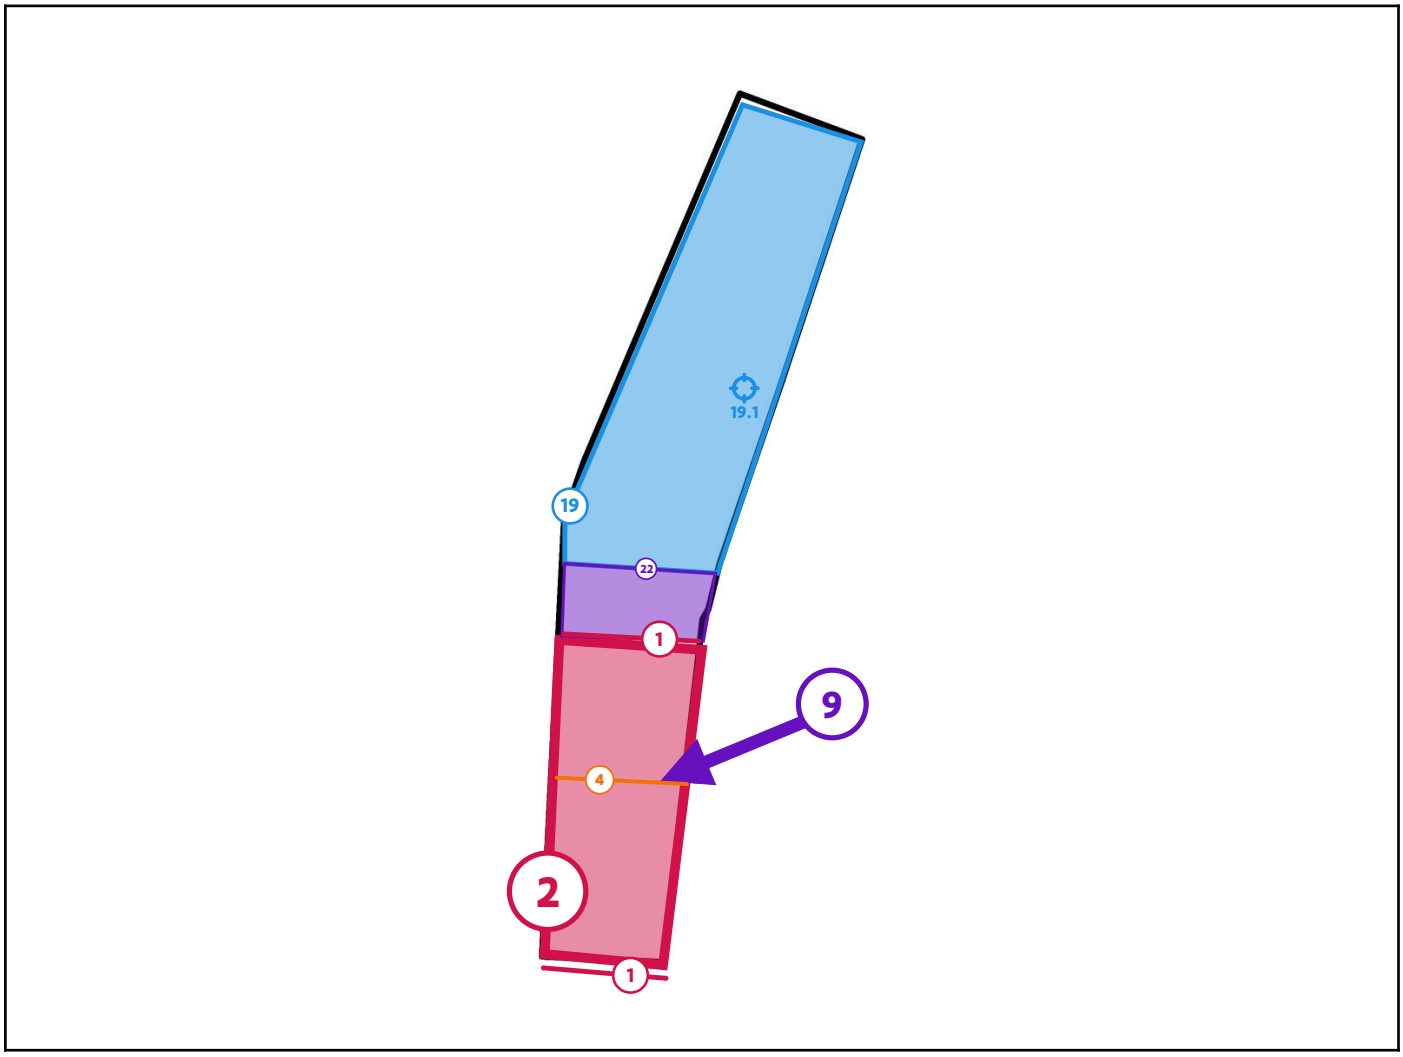
Plan 1.12: Woning plan

Beschrijving	Type	Actie
1. Dakgoot - Contaminatie	Asbestmateriaal	Dringend verwijderen
2. Dakbedekking - Dakleien	Asbestmateriaal	Dringend verwijderen
4. Dakbedekking - Nokken/Noordbomen	Asbestmateriaal	Verwijderen
9. Binnenzijde en bovenzijde van de schouw	Beperking	-
19. Dakbedekking - Roofing	Geen asbest	-
19.1 Code: M04	Puntmonster	-
22. Dakbedekking - niet verdacht dak terras	Overige ruimte of materiaal	-

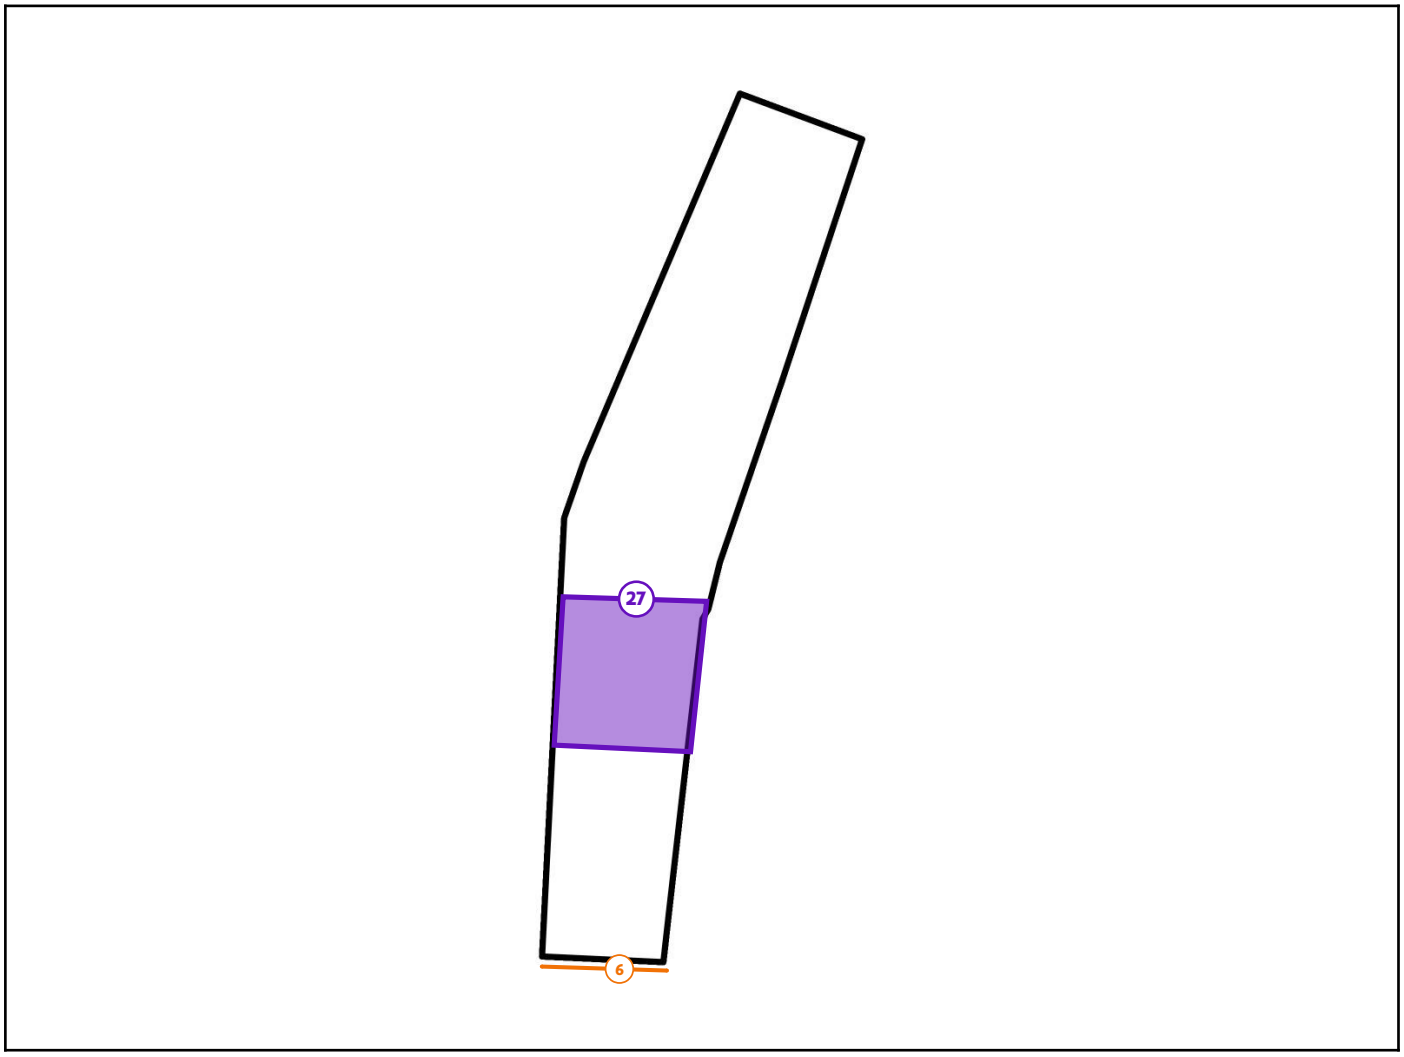
Plan 1.13: Woning plan

Beschrijving	Type	Actie
6. Gevelleien voorgevel	Asbestmateriaal	Verwijderen
27. Onderdak-niet aanwezig	Overige ruimte of materiaal	-

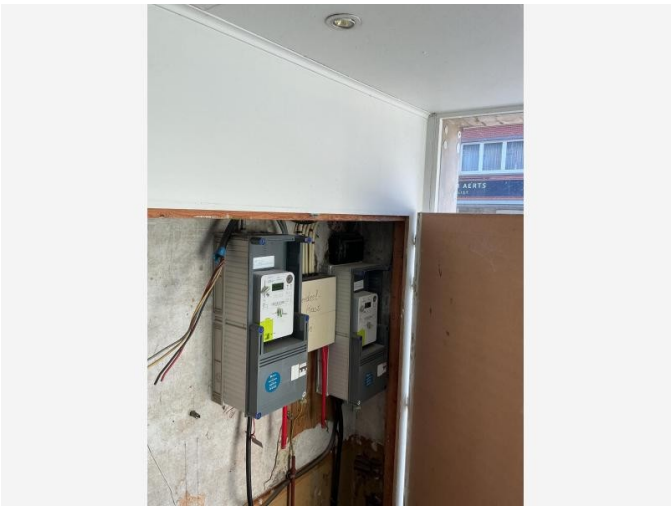
Fiche 7: Bakeliet meter- en zekering kast

Asbestmateriaal

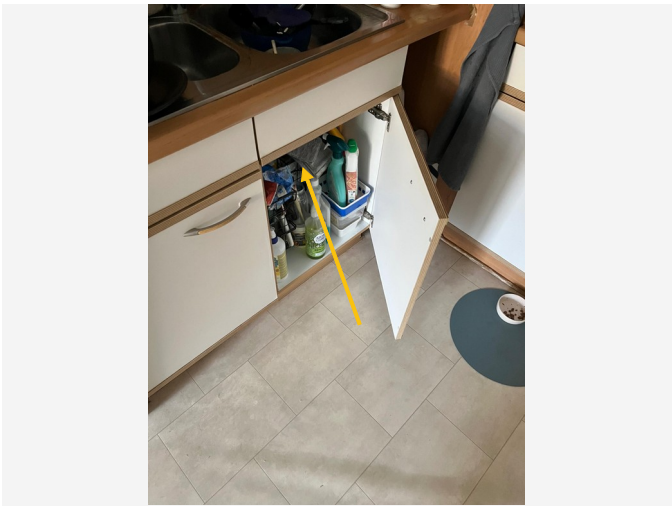
Fiche 18: Ontdreuningsplaat/anti-dreunplaat onder spoelbak

Geen asbest

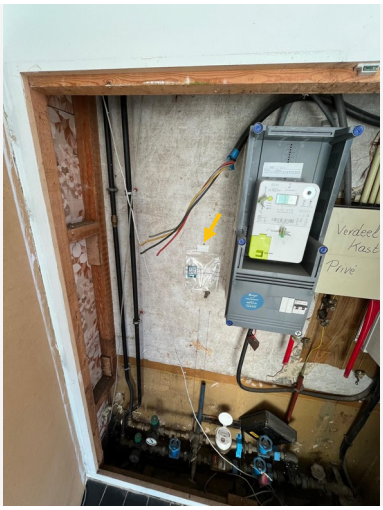
Fiche 20: Pleisterwerk wanden

Geen asbest

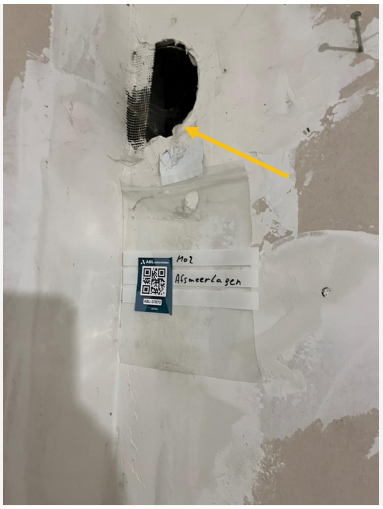
Fiche 21: Afsmeerlagen aan voegen tussen gipskartonplaten

Geen asbest
