Asbestinventarisattest

Nekwinkelstraat 21/6, 3020 Herent

Attestnummer : **20240929-000176.000**
Uitgegeven op : **29.09.2024**
Geldig tot : **Onbeperkt** (er werden geen asbestmaterialen aangetroffen)

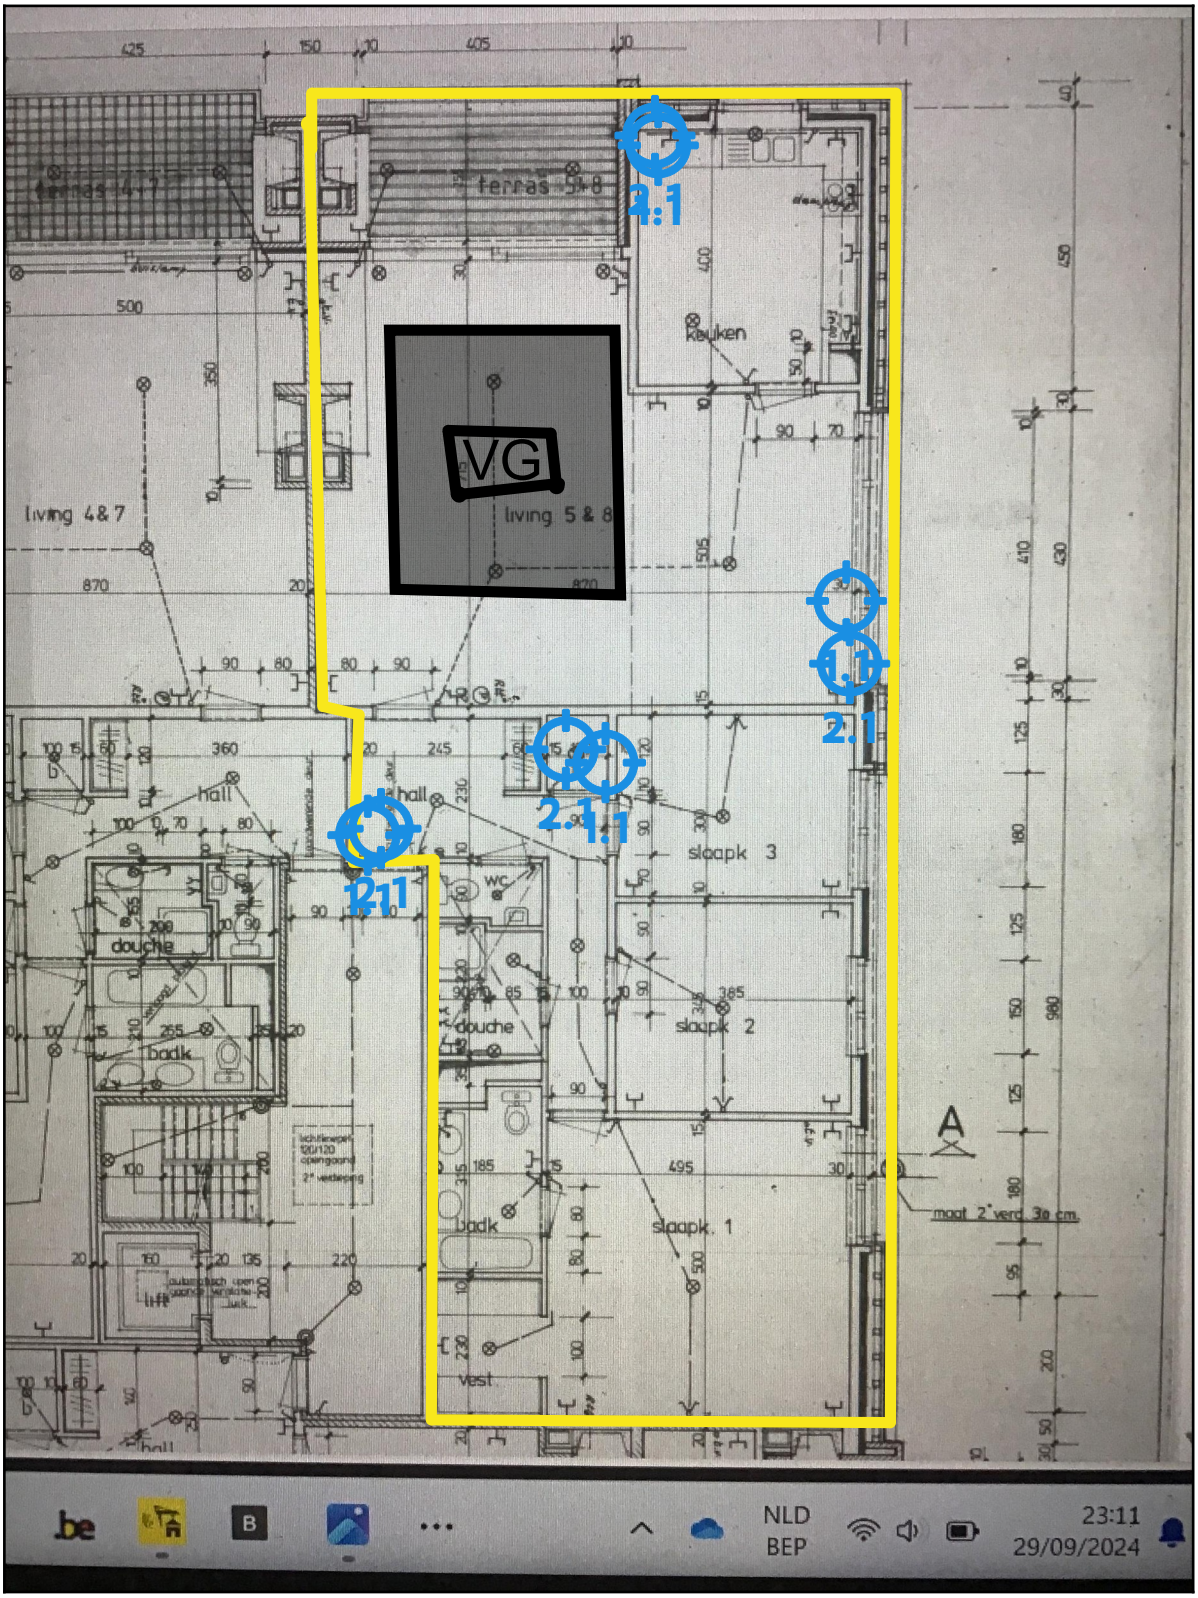
Plan 1.2: Hoofdgebouw plan app.5 bus6

1. Pleisterwerk muren	Geen asbest	-
1.1 Code: MM01	Mengmonster	-
2. Pleisterwerk plafonds	Geen asbest	-
2.1 Code: MM02	Mengmonster	-

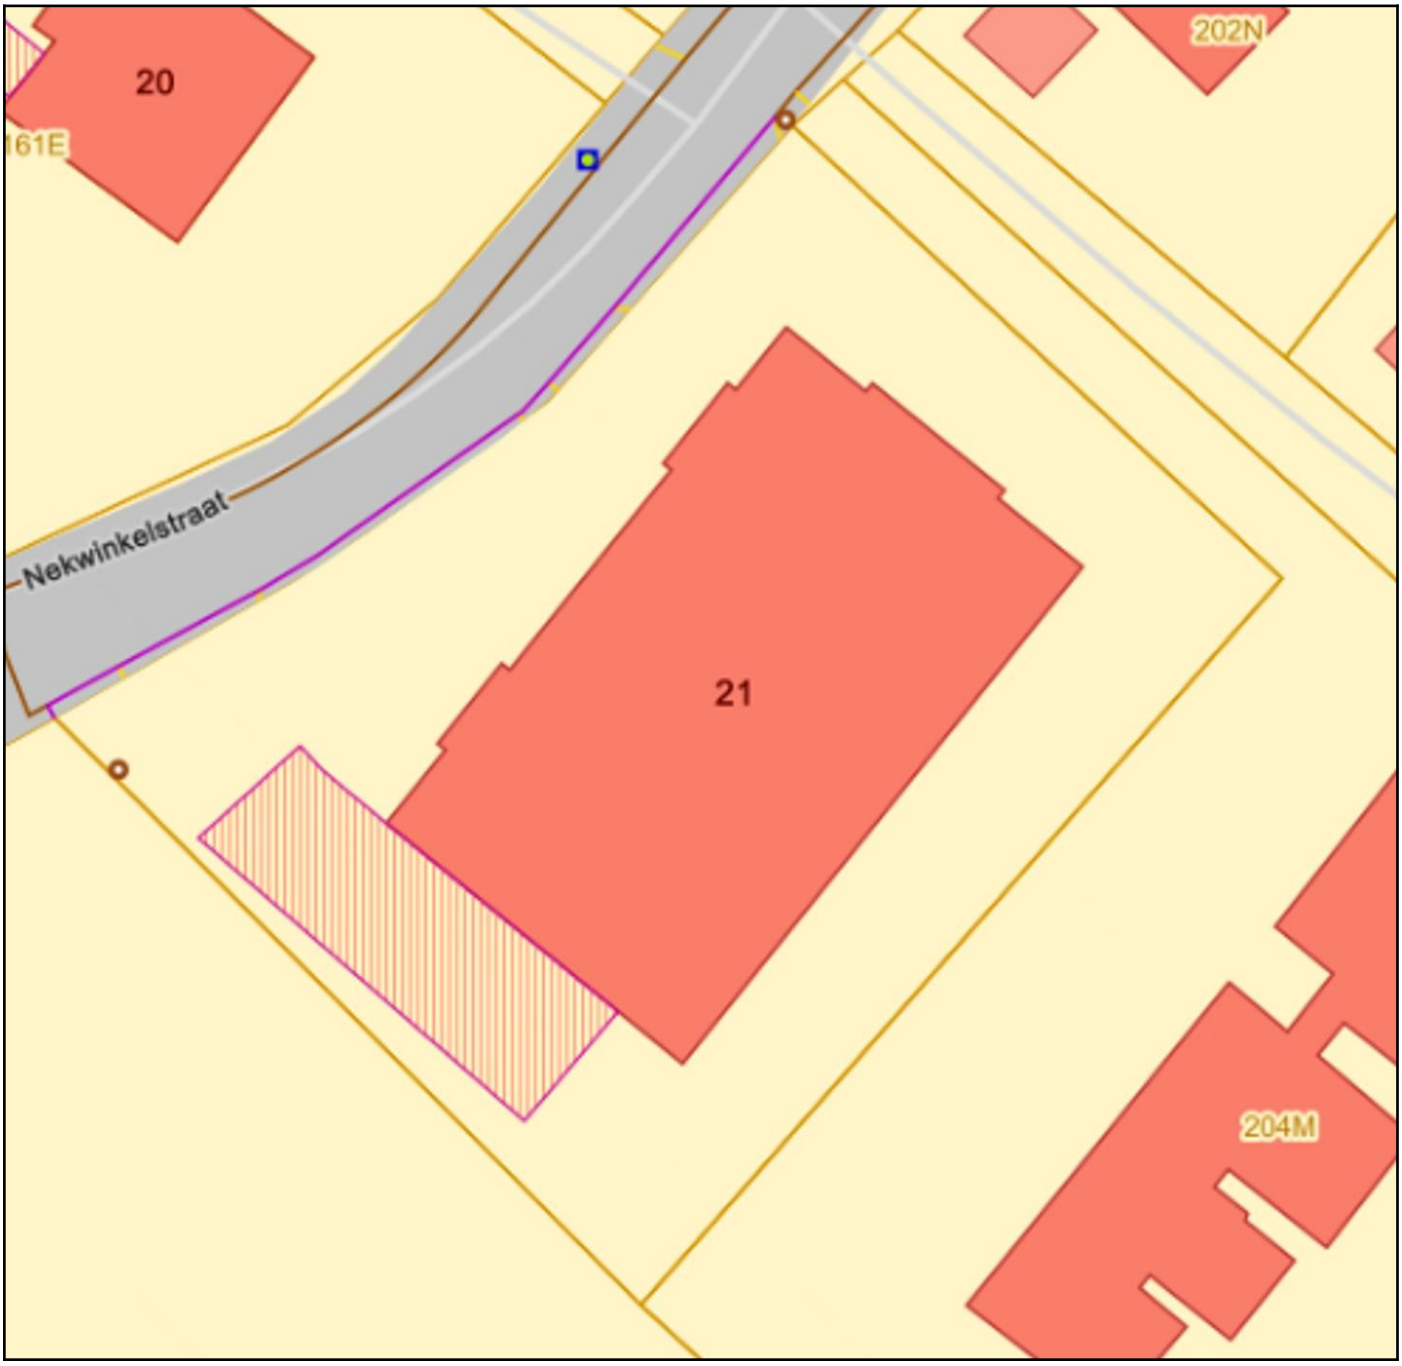
Plan 2.1: Vaststellingen buiten de constructies

Geen asbest

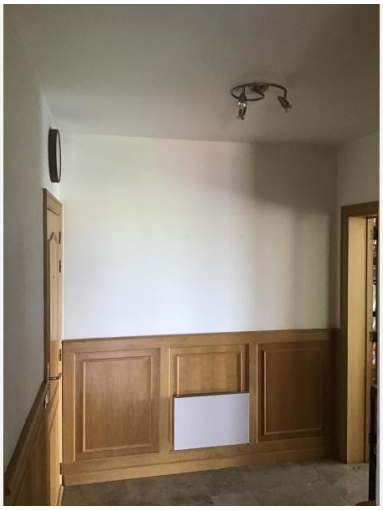
Fiche 1: Pleisterwerk muren

Geen asbest

#	Type	Referentie	Resultaat
1.1	Mengmonster	MM01	Geen asbest

Beschrijving	Pleisterwerk muren
Omgeving	Binnen
Primaire drager	Binnenwand
Bindmiddel van materiaal	Gips - kalk
Gebondenheid op basis van bindmiddel	Niet-hechtgebonden
Hoeveelheid (oppervlakte - dikte - aantal)	• 350,00 m^2 - 1,00 cm - 1 stuk
Totaal volume	3,50 m^3
Identificatiemethode	Vaststelling met monstername
Destructieve handeling voor identificatie	Nee
Opmerking	De hoeveelheid is een inschatting.

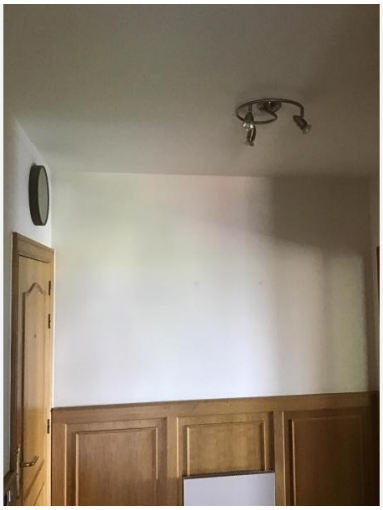
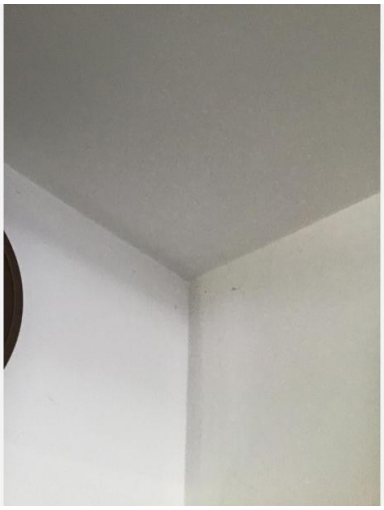
Fiche 2: Pleisterwerk plafonds

Geen asbest

#	Type	Referentie	Resultaat
2.1	Mengmonster	MM02	Geen asbest

Beschrijving	Pleisterwerk plafonds
Omgeving	Binnen
Primaire drager	Plafond
Bindmiddel van materiaal	Gips - kalk
Gebondenheid op basis van bindmiddel	Niet-hechtgebonden
Hoeveelheid (oppervlakte - dikte - aantal)	• 160,00 m^2 - 1,00 cm - 1 stuk
Totaal volume	1,60 m^3
Identificatiemethode	Vaststelling met monstername
Destructieve handeling voor identificatie	Nee
Opmerking	De hoeveelheid is een inschatting.
