Asbestinventarisattest

Pettenlaan 14, 2400 Mol

Attestnummer : **20230406-000265.000**
Uitgegeven op : **06.04.2023**
Geldig tot : **06.04.2033**

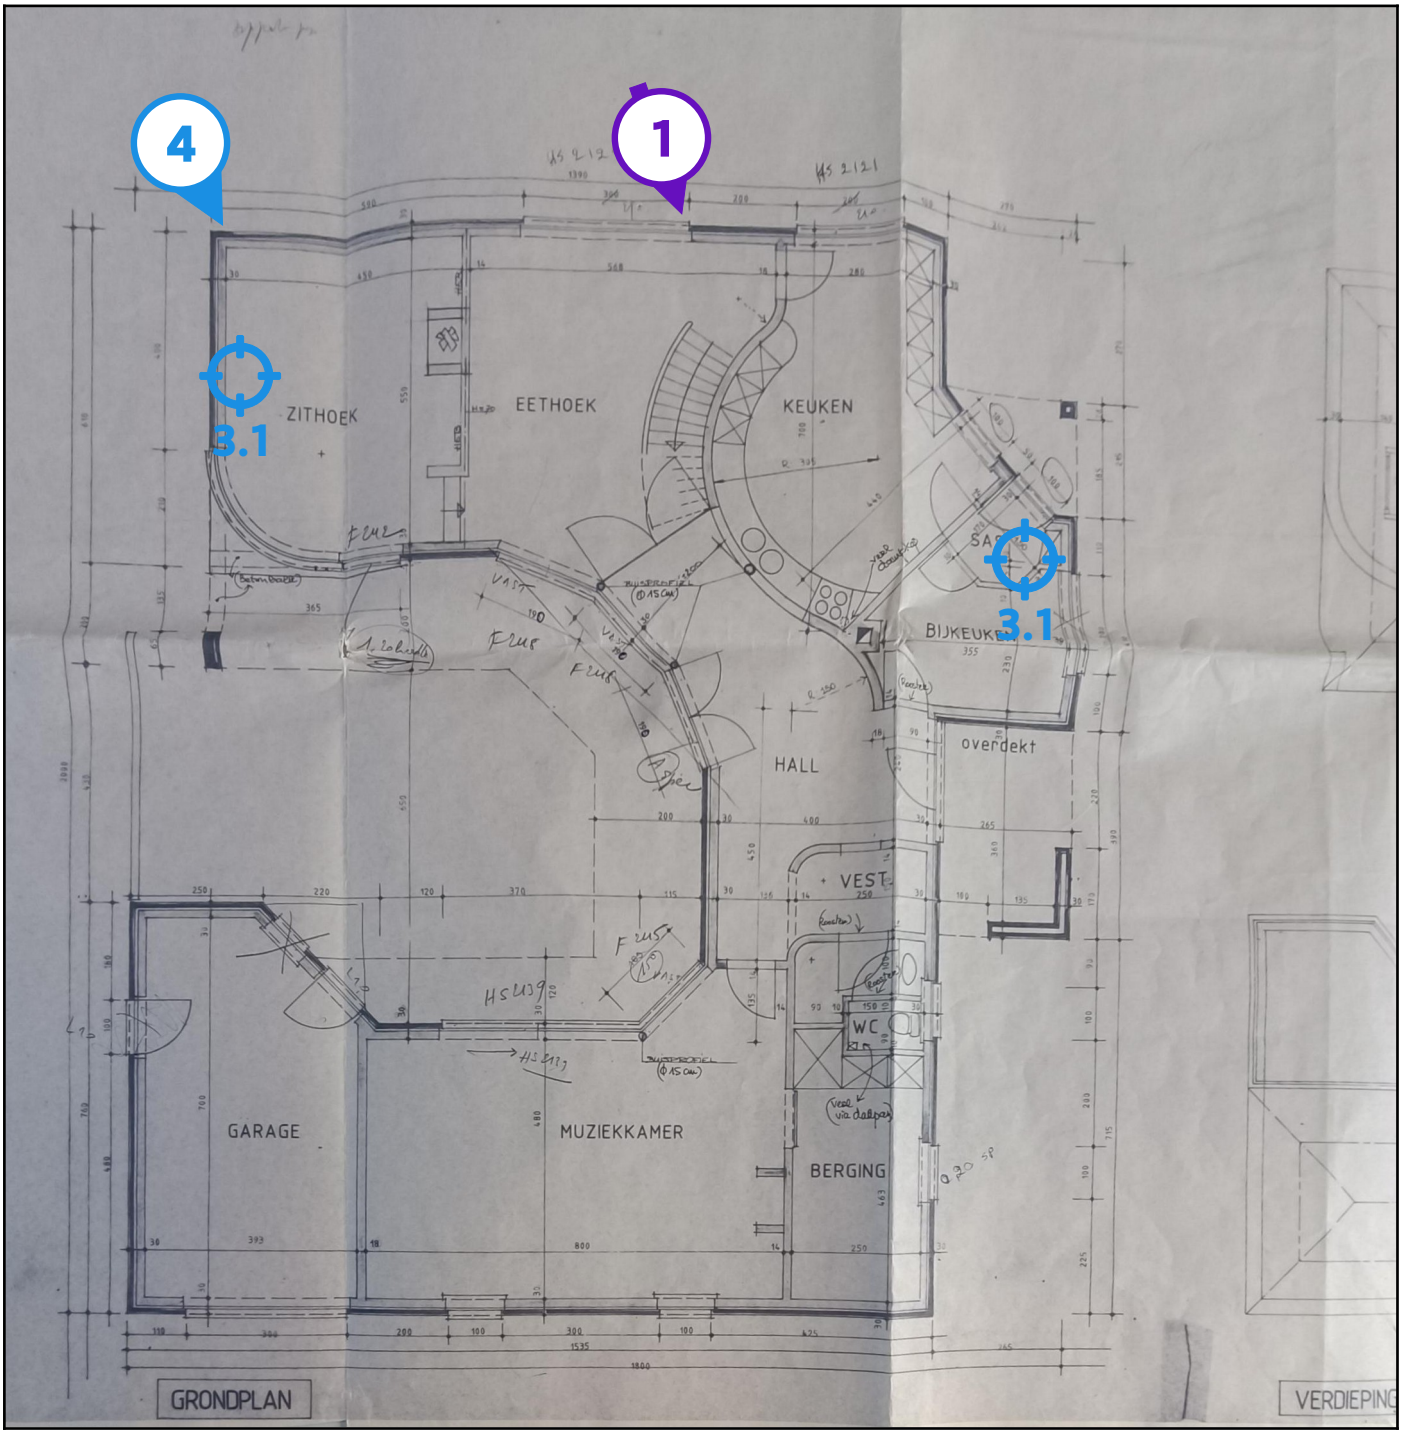
Plan 1.1: Gelijkvloers

Beschrijving	Type	Actie
1. Mastiek ramen en deuren	Advies	-
3. Pleisterwerk muren	Geen asbest	-

3.1 Code: 4/3011	Mengmonster	-
4. Pleisterwerk plafond	Geen asbest	-

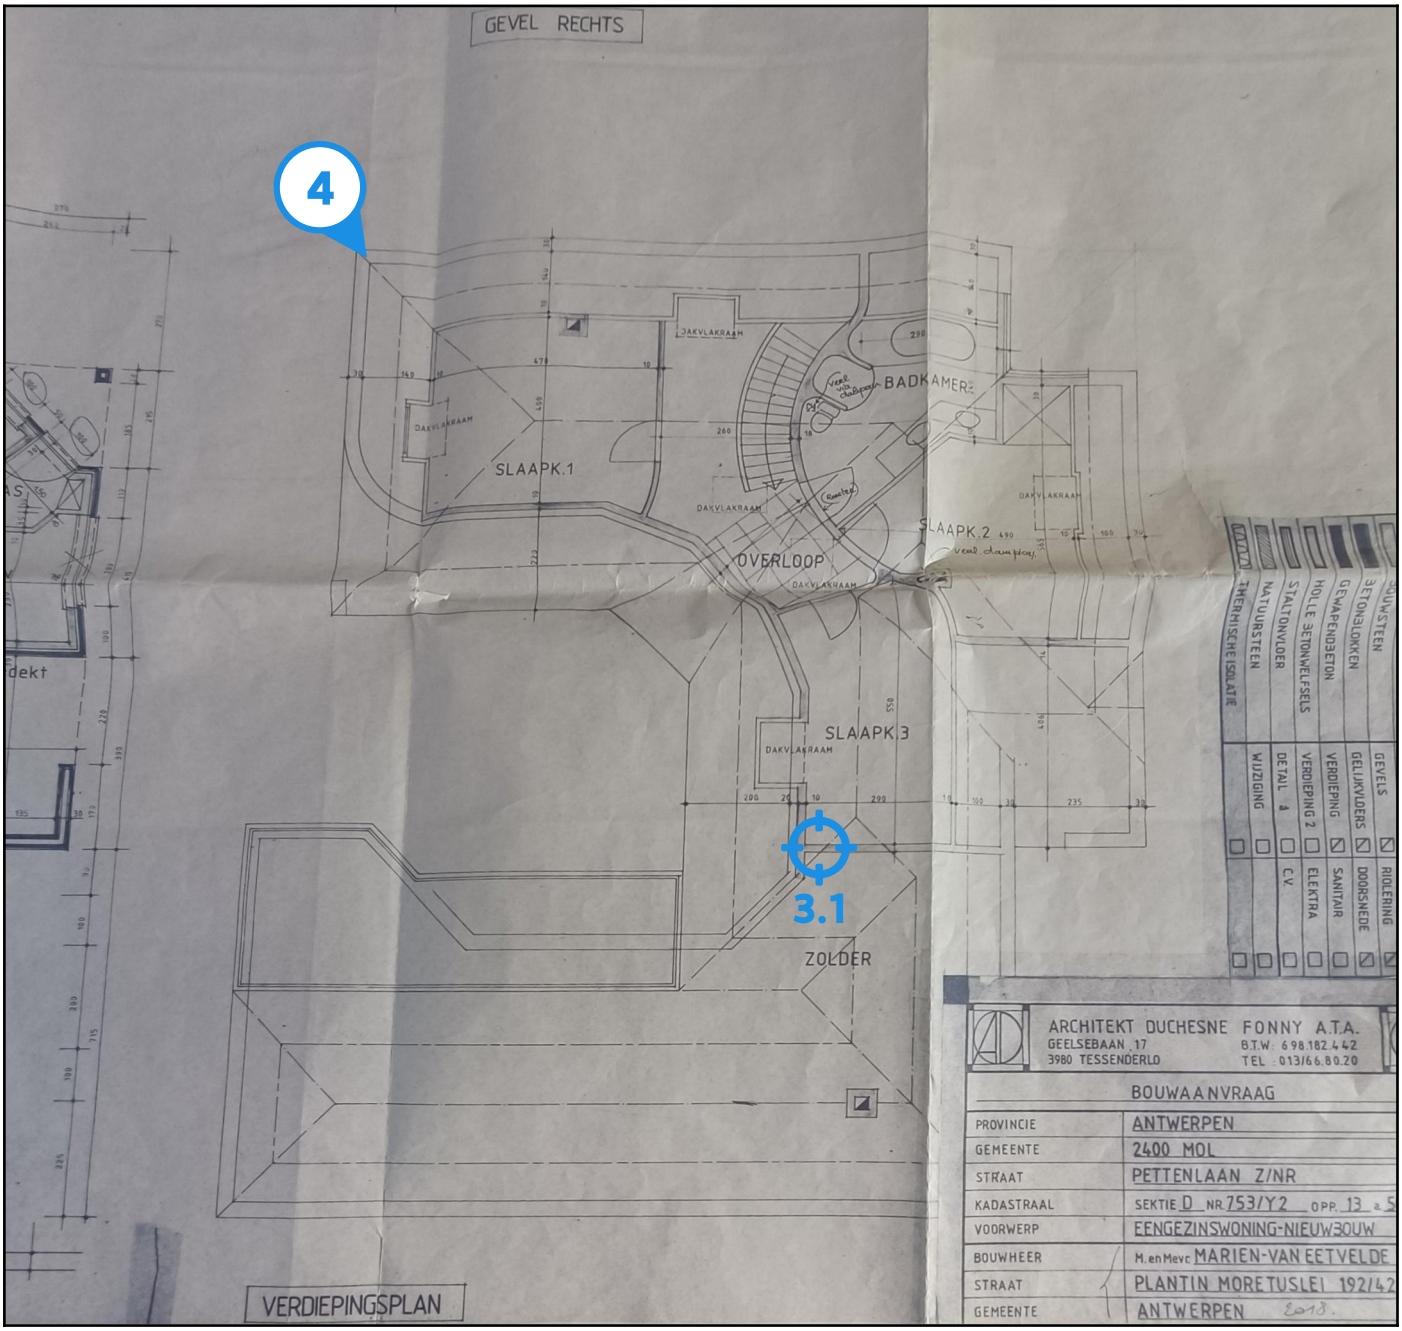
Plan 1.2: Eerste verdieping

Beschrijving	Type	Actie
3. Pleisterwerk muren	Geen asbest	-
3.1 Code: 4/3011	Mengmonster	-
4. Pleisterwerk plafond	Geen asbest	-

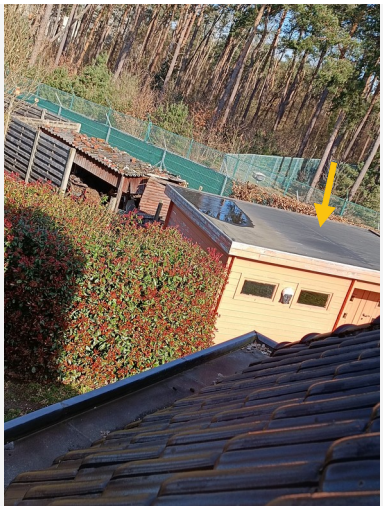
Fiche 2: Dakbedekking tuinhuis

De dakbedeking van het tuinhuis bestaat uit EPDM en is niet-asbestverdacht.

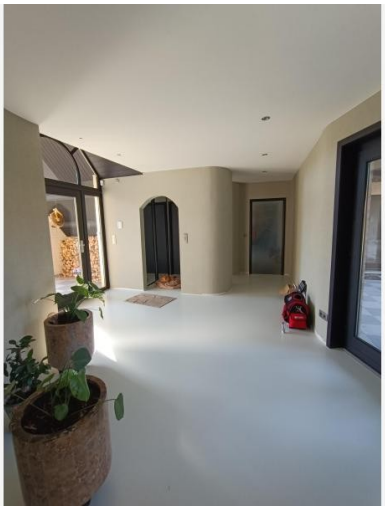
Fiche 4: Pleisterwerk plafond

Geen asbest

Beschrijving	Pleisterwerk plafond
Omgeving	Binnen
Primaire drager	Binnenwand
Identificatiemethode	Vaststelling met bewijsdocument, zonder monstername
Destructieve handeling voor identificatie	Nee
