Verslag huishoudelijke elektrische installatie op laagspanning en zeer lage spanning

Referentie: **012-20260507-02**	Datum controle: **07/05/2026**
Keurder: **012**

Eigenaar:	**Onbekend**	EAN-code:	**Onbekend**
Adres installatie:	**Philippedreef 1, 2970 -**	Nummer teller(s):	**40 084 024**
		Distributienetbeheerder installatie:	**Fluvius**

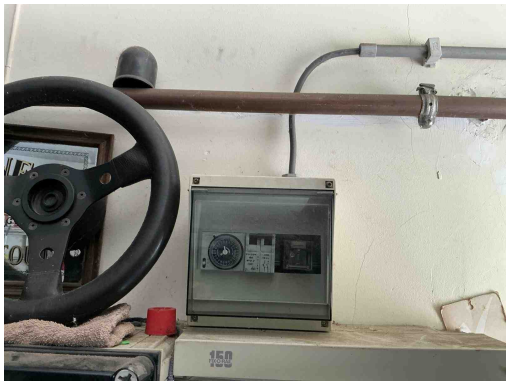
B17 - De voedingsspanning is niet op elk bord vermeld (Boek 1: 3.1.3.3).
Opmerking: Oa bord 1 ,2

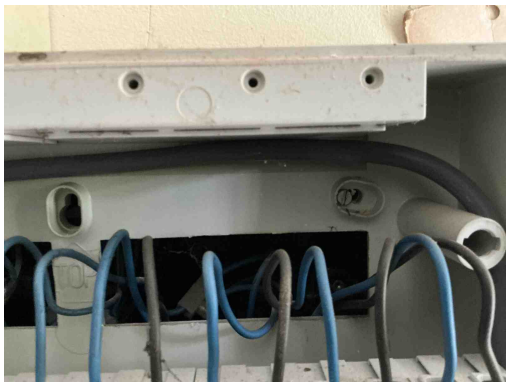
B17 - De voedingsspanning is niet op elk bord vermeld (Boek 1: 3.1.3.3).
Opmerking: Oa bord 1 ,2

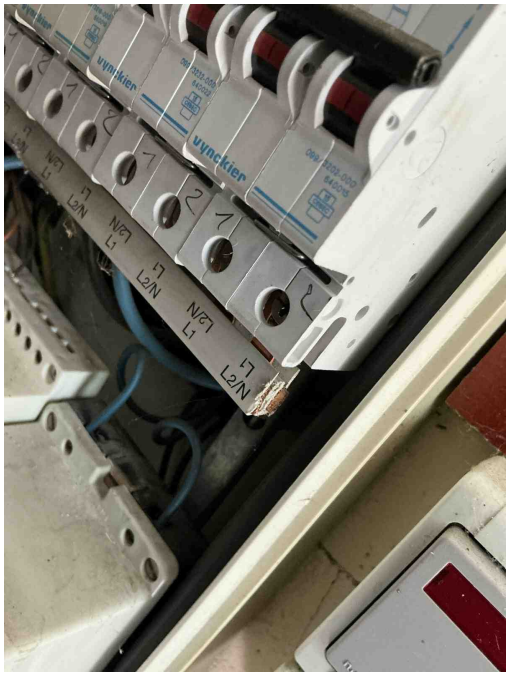
T21 - Het elektrisch materieel is niet geplaats volgens de voorschriften van de fabrikant/ regels van goed vakmanschap . (Boek 1: 1.4.1.3)

Opmerking: Oa bord 1,2 vijzen niet afgedekt,kamgeleider niet afgedekt bord 1,2, geleiders niet afgedekt bord 1 , drie geleiders in één klem bord 2

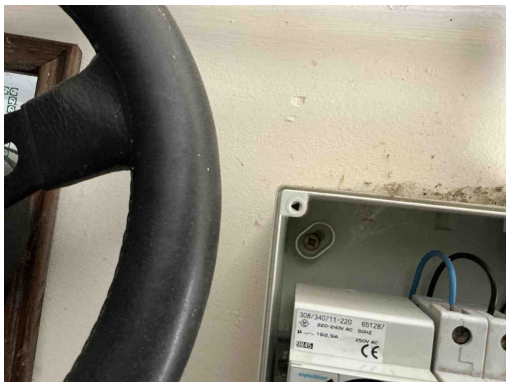
T21 - Het elektrisch materieel is niet geplaats volgens de voorschriften van de fabrikant/ regels van goed vakmanschap . (Boek 1: 1.4.1.3)

Opmerking: Oa bord 1,2 vijzen niet afgedekt,kamgeleider niet afgedekt bord 1,2, geleiders niet afgedekt bord 1 , drie geleiders in één klem bord 2

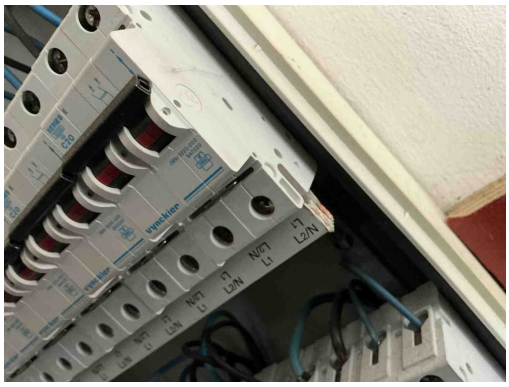
T21 - Het elektrisch materieel is niet geplaats volgens de voorschriften van de fabrikant/ regels van goed vakmanschap . (Boek 1: 1.4.1.3)

Opmerking: Oa bord 1,2 vijzen niet afgedekt,kamgeleider niet afgedekt bord 1,2, geleiders niet afgedekt bord 1 , drie geleiders in één klem bord 2

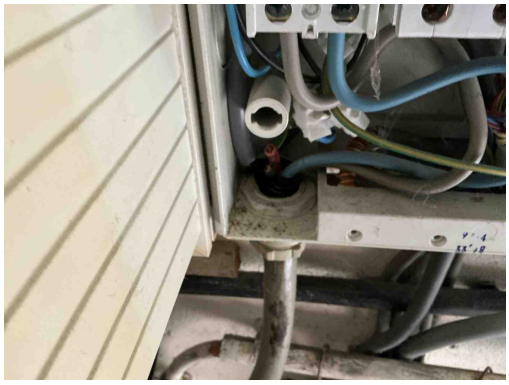
T21 - Het elektrisch materieel is niet geplaats volgens de voorschriften van de fabrikant/ regels van goed vakmanschap . (Boek 1: 1.4.1.3)

Opmerking: Oa bord 1,2 vijzen niet afgedekt,kamgeleider niet afgedekt bord 1,2, geleiders niet afgedekt bord 1 , drie geleiders in één klem bord 2

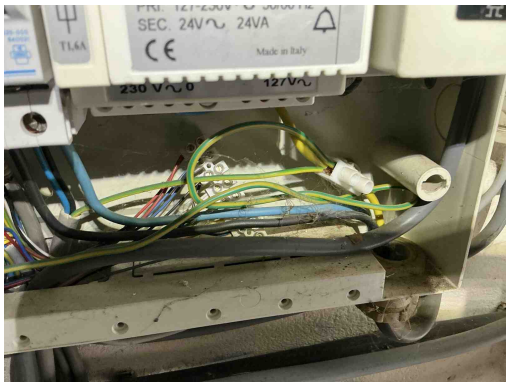
T21 - Het elektrisch materieel is niet geplaats volgens de voorschriften van de fabrikant/ regels van goed vakmanschap . (Boek 1: 1.4.1.3)

Opmerking: Oa bord 1,2 vijzen niet afgedekt,kamgeleider niet afgedekt bord 1,2, geleiders niet afgedekt bord 1 , drie geleiders in één klem bord 2

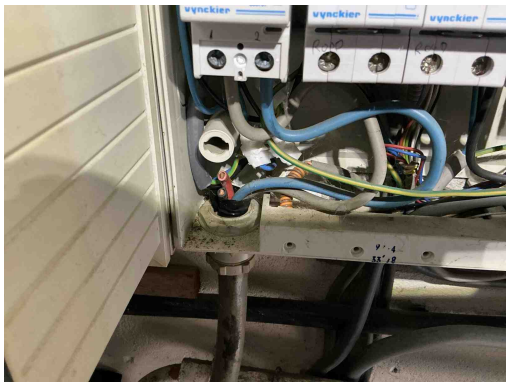
C35 - Er zijn doorverbindingen gemaakt met lusterklemmen; er kon niet aangetoond worden dat deze klemmen geschikt zijn voor de aanwezige spanning, stroom en draadsectie en dat ze “CE” zijn (Boek 1: 1.4.2.1.).
Opmerking: Oa bord 1

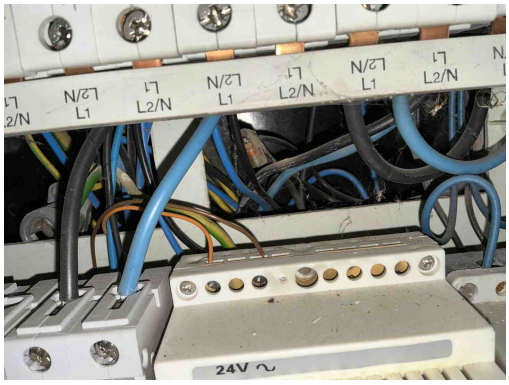
C35 - Er zijn doorverbindingen gemaakt met lusterklemmen; er kon niet aangetoond worden dat deze klemmen geschikt zijn voor de aanwezige spanning, stroom en draadsectie en dat ze “CE” zijn (Boek 1: 1.4.2.1.).
Opmerking: Oa bord 1

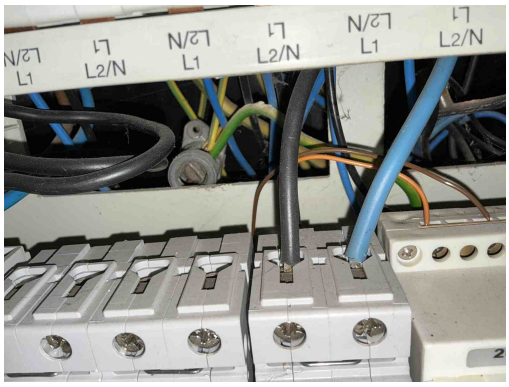
C35 - Er zijn doorverbindingen gemaakt met lusterklemmen; er kon niet aangetoond worden dat deze klemmen geschikt zijn voor de aanwezige spanning, stroom en draadsectie en dat ze “CE” zijn (Boek 1: 1.4.2.1.).
Opmerking: Oa bord 1

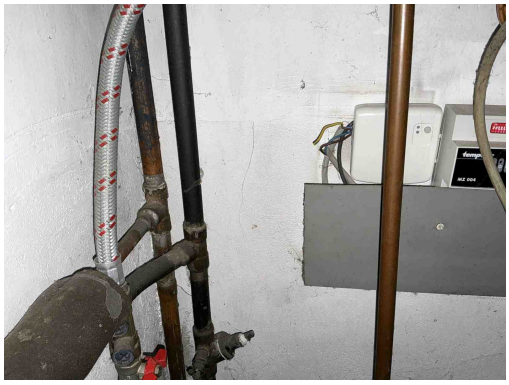
A11 - De aardingsonderbreker is niet op een normale manier bereikbaar (Boek 1: 5.4.3.5).
Opmerking: Oa bord 1

A10 - De aardingsonderbreker ontbreekt (Boek 1: 5.4.3.5).

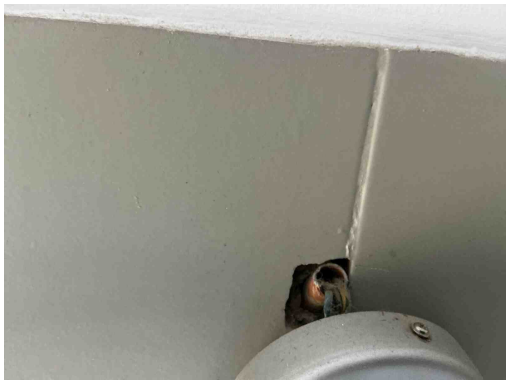
C21 - Het gebruik van geleiders van het type VOB, zonder bijkomende afscherming is niet toegestaan (Boek 1: 5.2.9.6).
Opmerking: Oa cv,badkamer 2 ,tuin

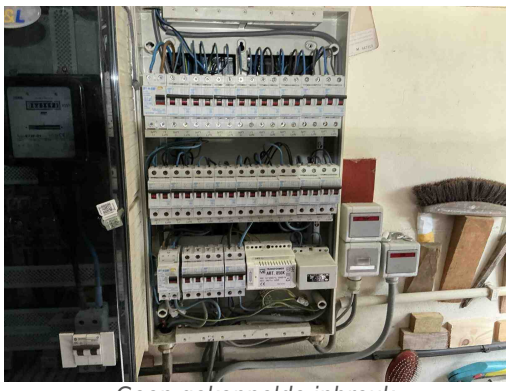
C21 - Het gebruik van geleiders van het type VOB, zonder bijkomende afscherming is niet toegestaan (Boek 1: 5.2.9.6).
Opmerking: Oa cv,badkamer 2 ,tuin
