Asbestinventarisattest

Prins Kavellei 66, 2930 Brasschaat

Attestnummer : **20230506-000028.000**
Uitgegeven op : **06.05.2023**
Geldig tot : **06.05.2033**

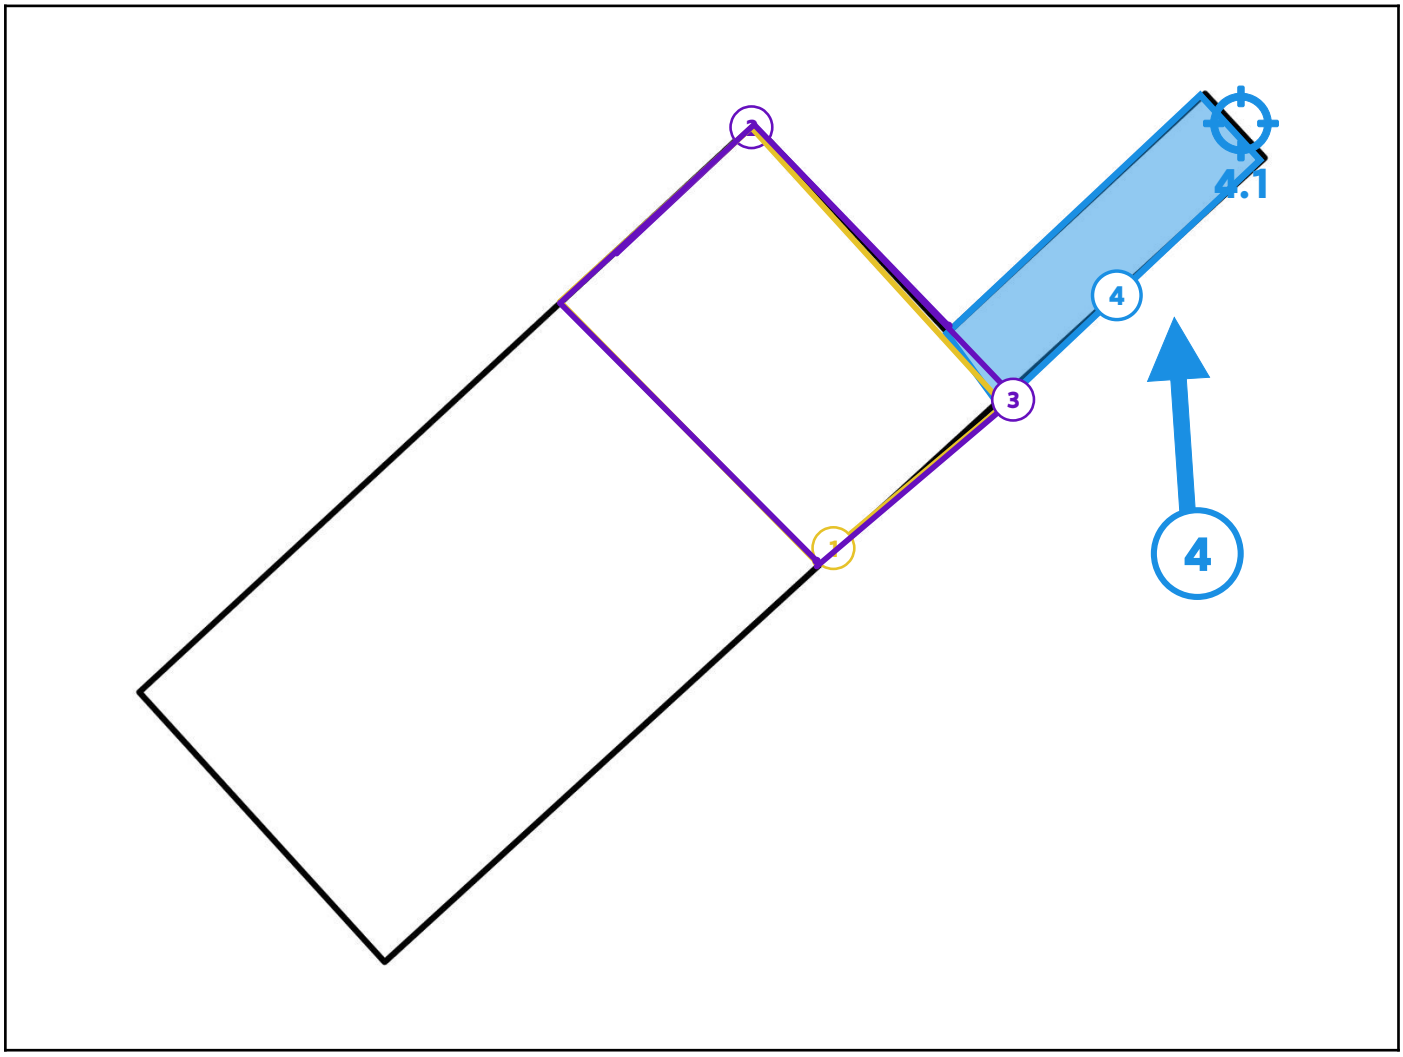
Plan 1.1: Hoofdgebouw plan

Beschrijving	Type	Actie
1. Roofing keuken	Asbestmateriaal	Zorgvuldig beheren
2. Crepi keuken	Advies	-
3. Roofing keuken	Advies	-
4. Roofing berging	Geen asbest	-
4.1 Code: Mm4	Puntmonster	-

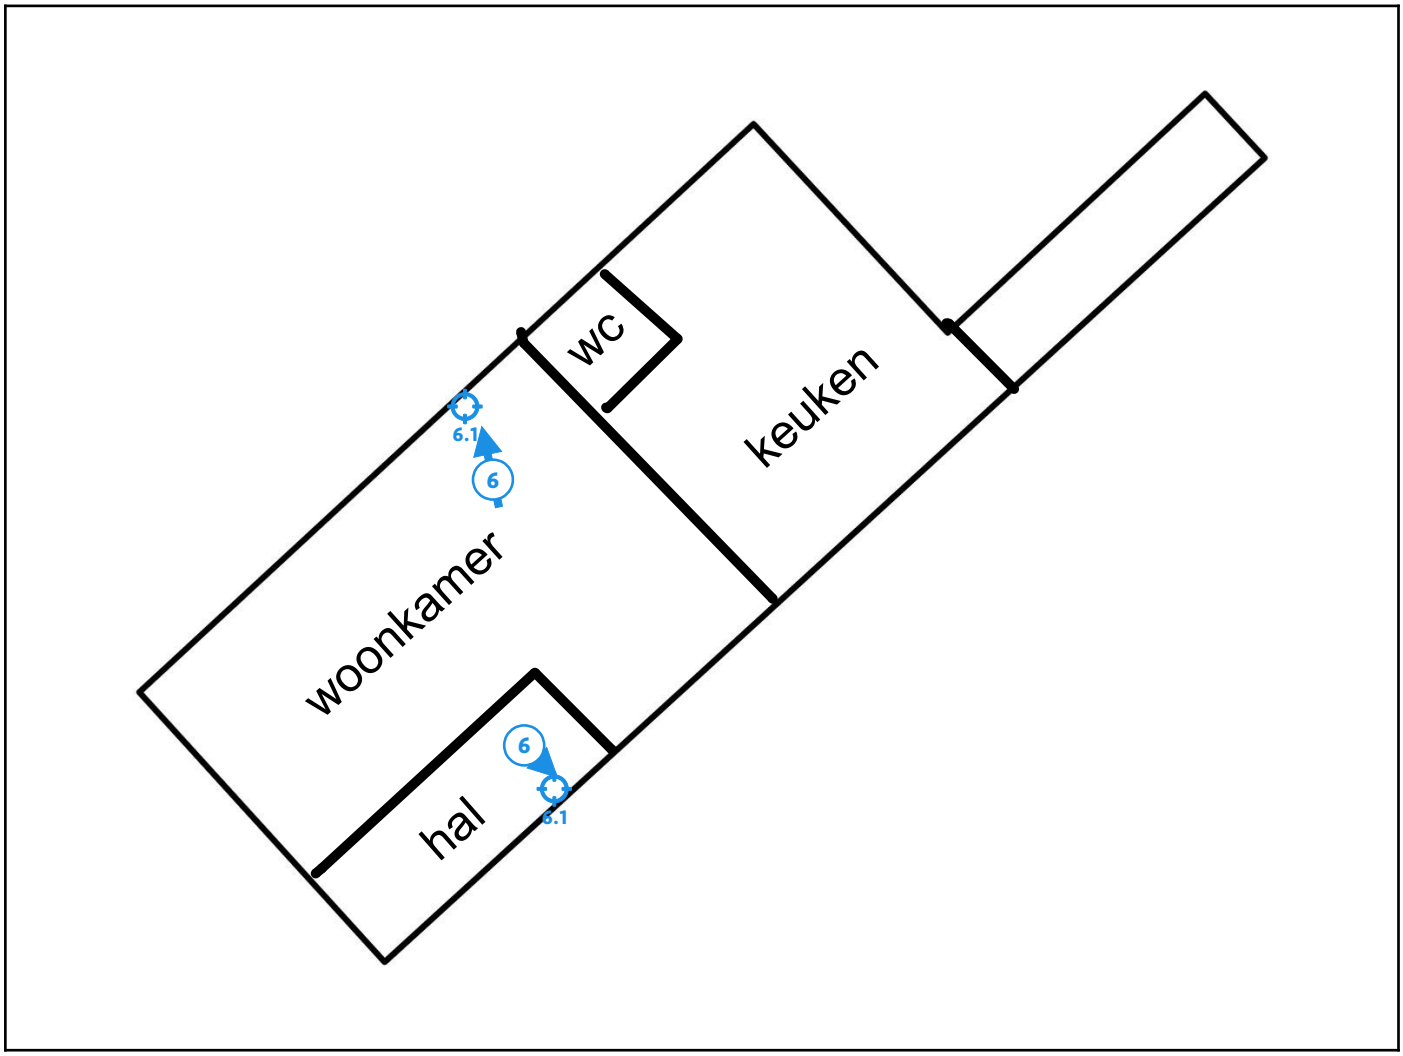
Plan 1.2: Hoofdgebouw plan

Beschrijving	Type	Actie
6. Pleisterwerk muur	Geen asbest	-
6.1 Code: Mm1	Mengmonster	-

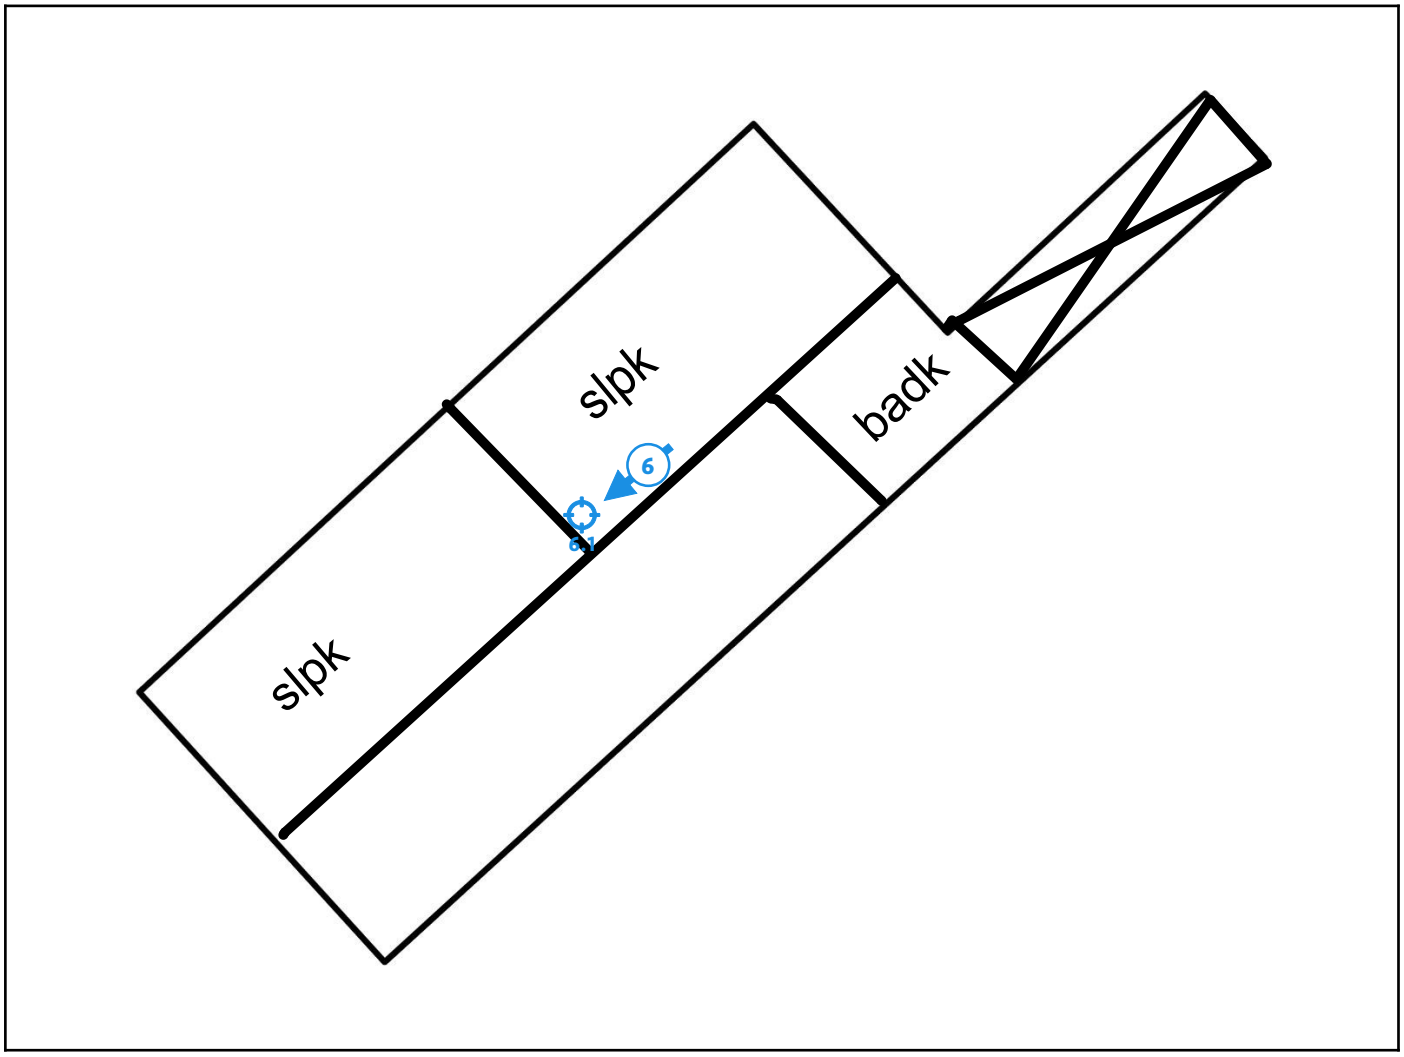
Plan 1.3: Hoofdgebouw plan

Beschrijving	Type	Actie
6. Pleisterwerk muur	Geen asbest	-
6.1 Code: Mm1	Mengmonster	-

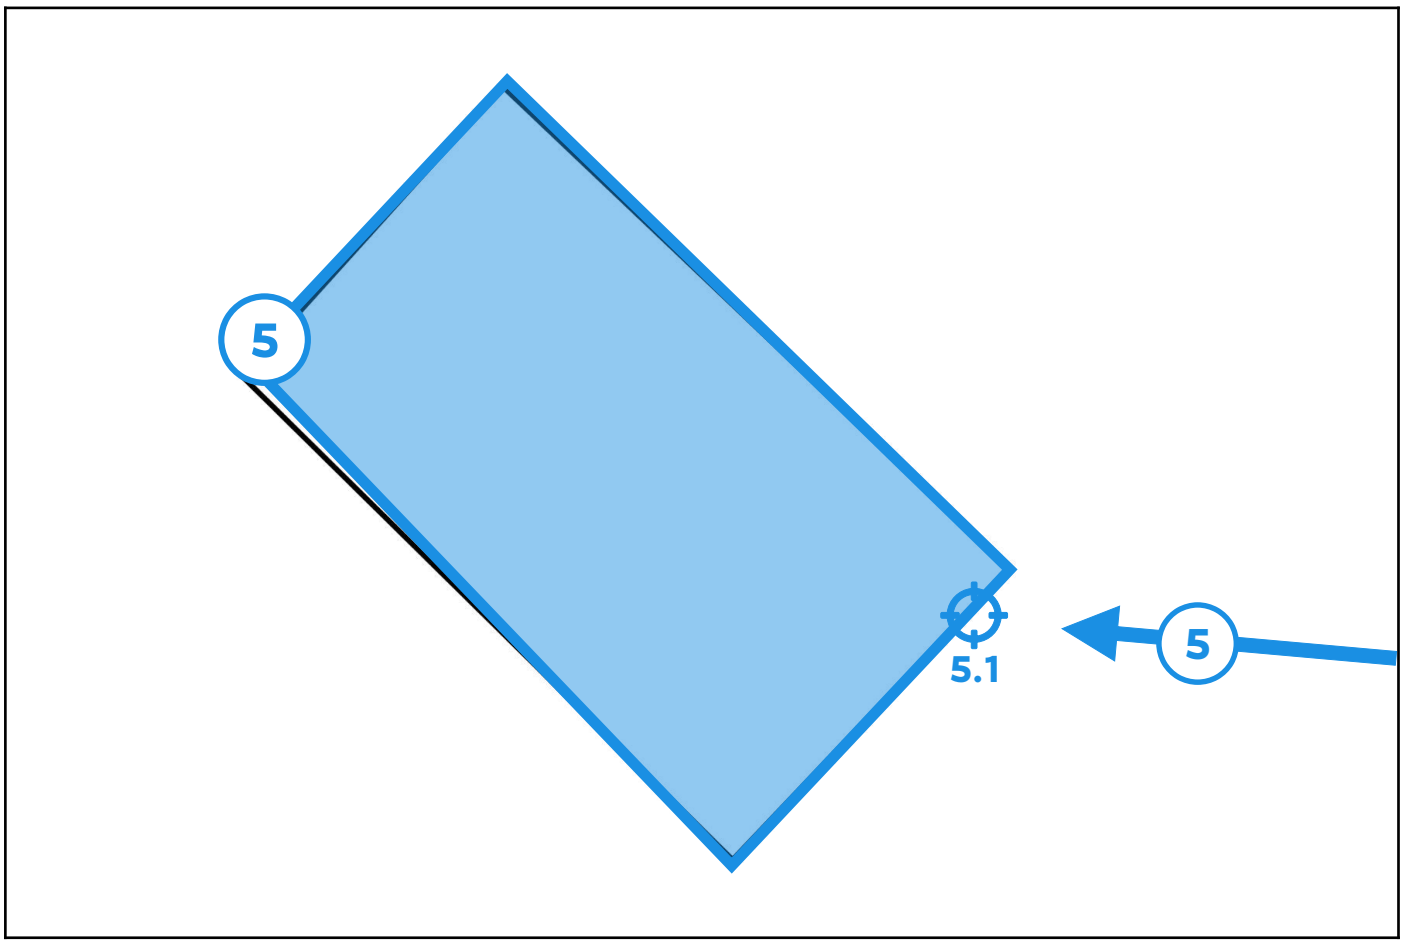
Plan 3.1: Bijgebouw plan

Beschrijving	Type	Actie
5. Roofing bijbouw	Geen asbest	-
5.1 Code: MM3	Puntmonster	-
