Asbestinventarisattest

Steynstraat 349/102, 2660 Antwerpen

Attestnummer : **20261016-000375.000**
Uitgegeven op : **16.10.2026**
Geldig tot : **16.10.2036**

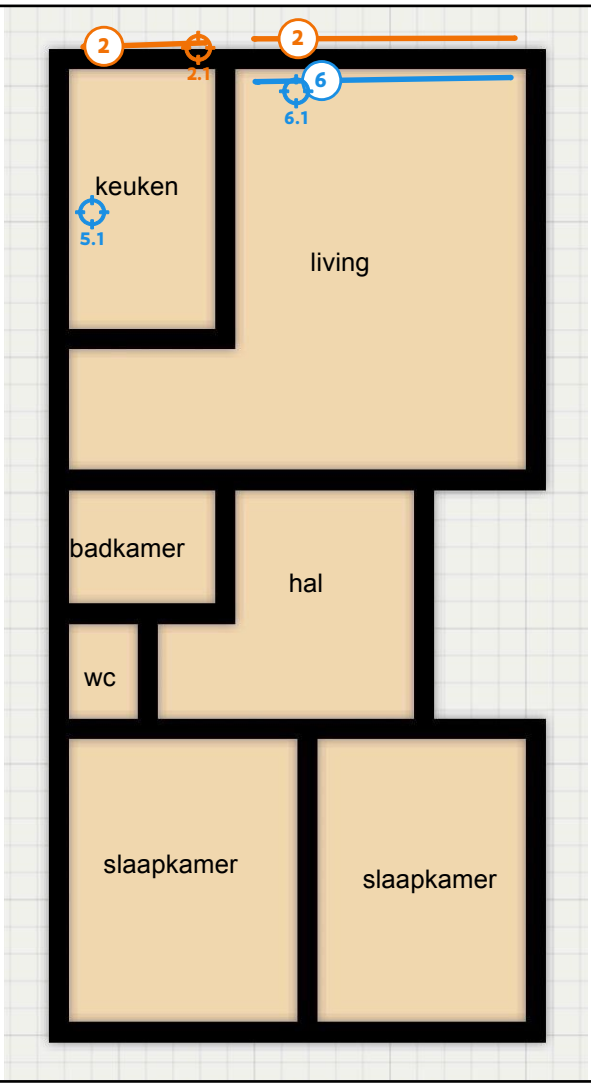
Plan 1.1: Grondplan

Beschrijving	Type	Actie
2. Pasta buiten	Asbestmateriaal	Verwijderen
2.1 Code: 6020607135	Puntmonster	-
5. Coating gootsteen keuken	Geen asbest	-
5.1 Code: 6020607134	Puntmonster	-
6. Pasta onder raam binnen	Geen asbest	-
6.1 Code: 6020607142	Puntmonster	-

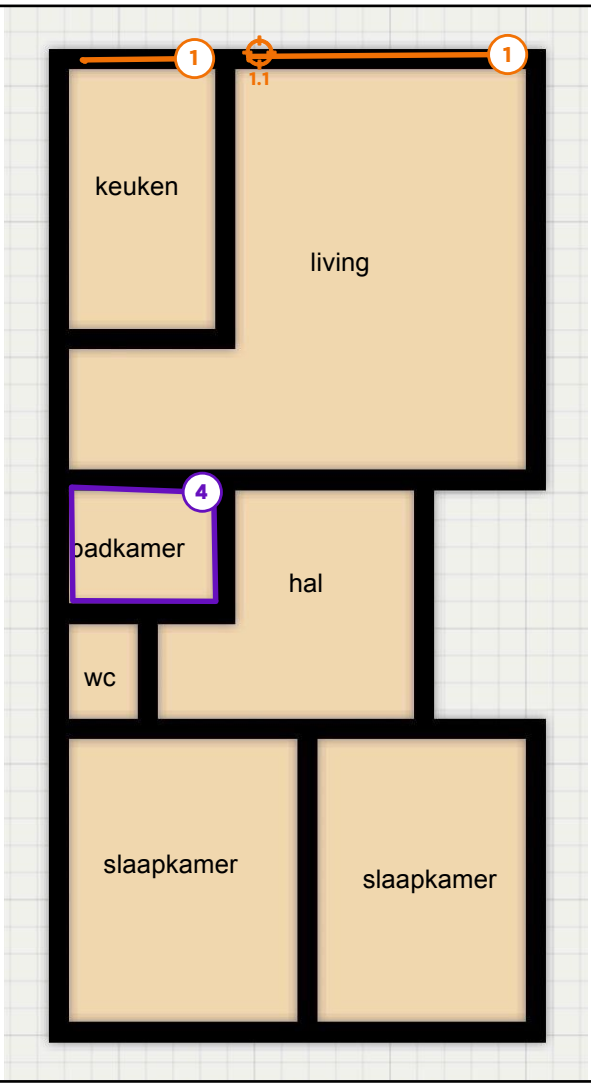
Plan 1.2: Grondplan kopie

Beschrijving	Type	Actie
1. Mastiek	Asbestmateriaal	Verwijderen
1.1 Code: 6020607136	Puntmonster	-
4. Tegellijm	Advies	-

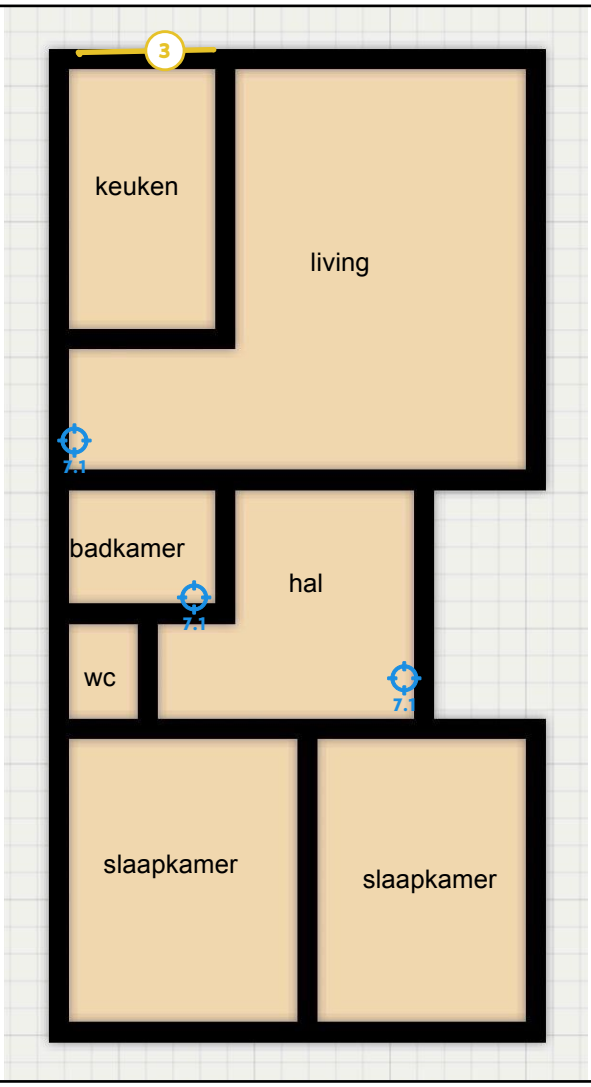
Plan 1.3: Grondplan kopie 2

Beschrijving	Type	Actie
3. Glasal Plaat keuken	Asbestmateriaal	Zorgvuldig beheren
7. Pleisterwerk wanden	Geen asbest	-
7.1 Code: 6020607143	Mengmonster	-

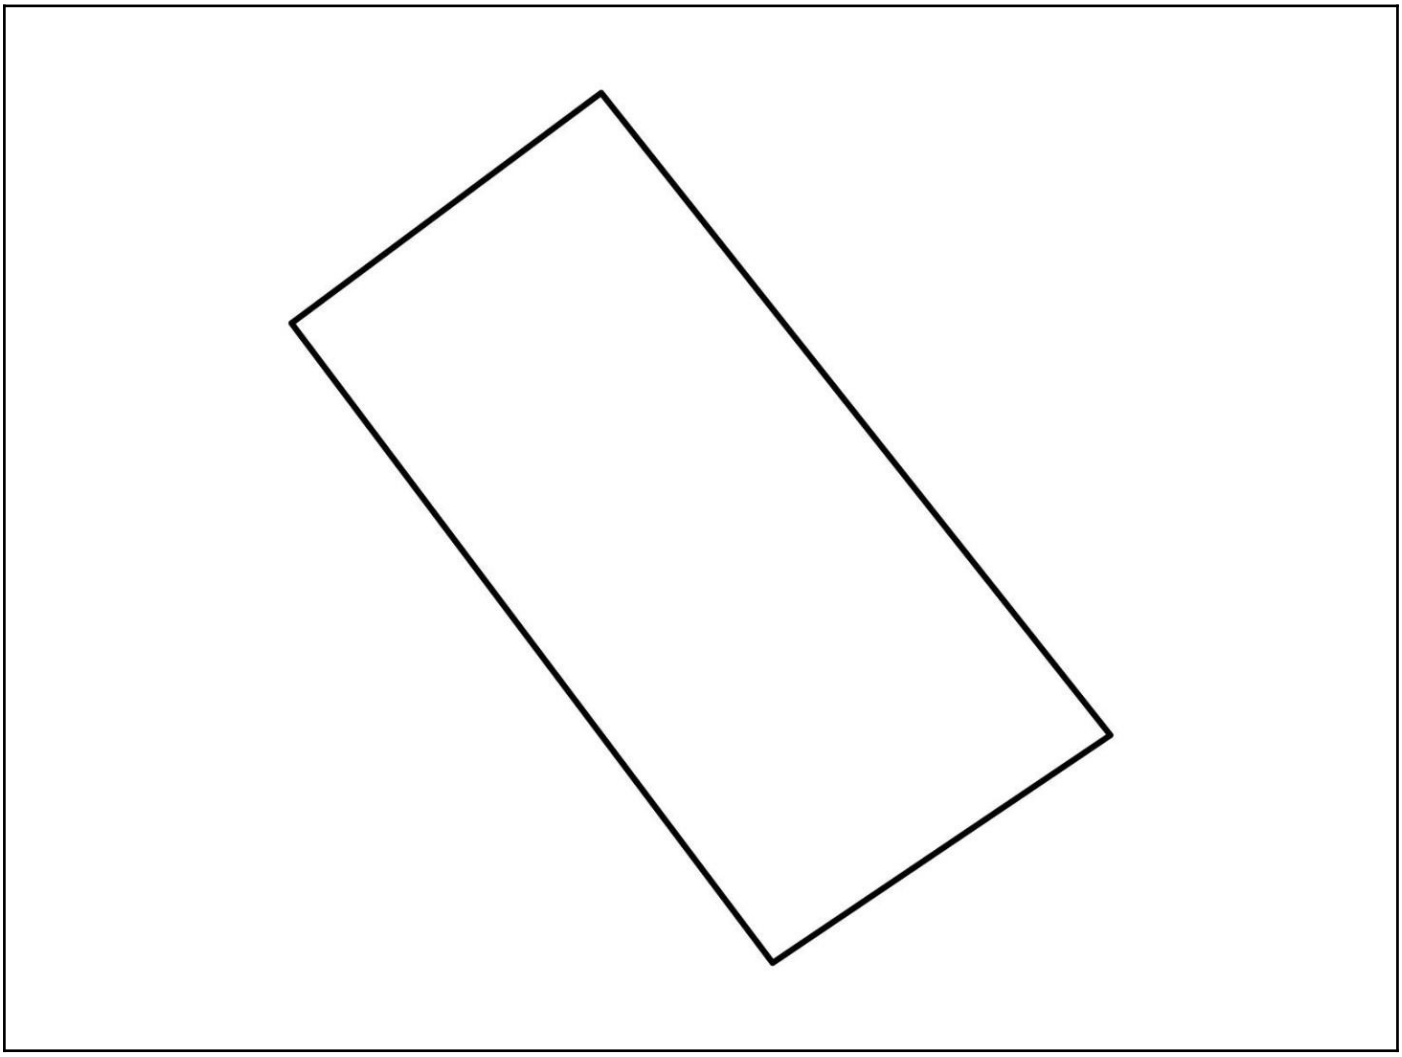
Plan 2.1: Garagebox 1

0 Geen asbest

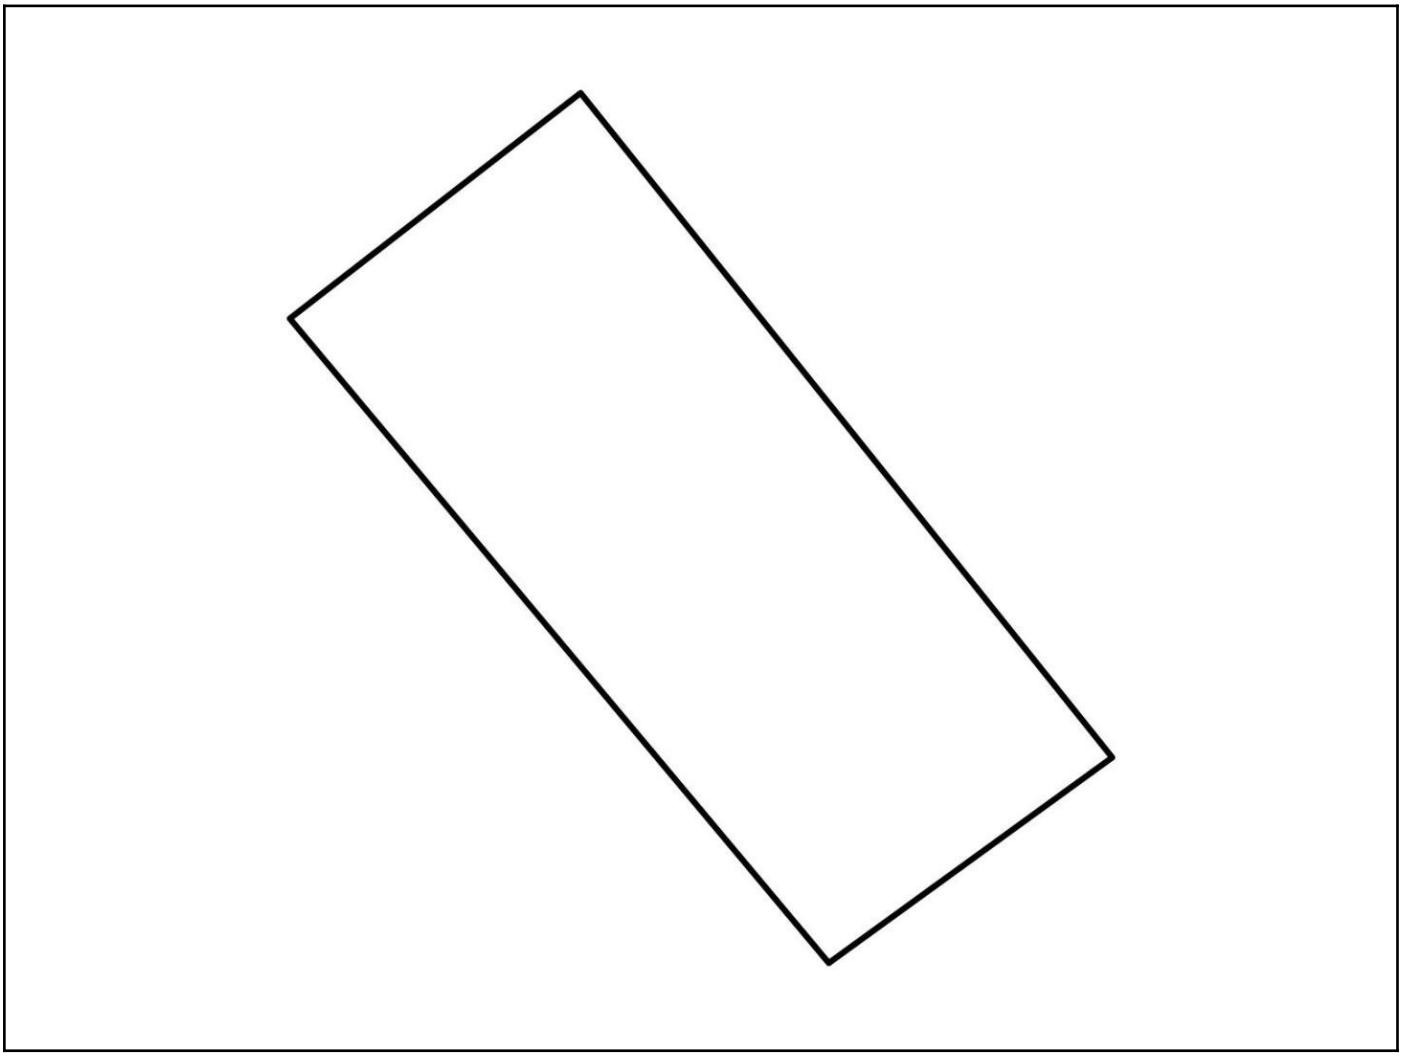
Plan 3.1: Garagebox 2

0 Geen asbest

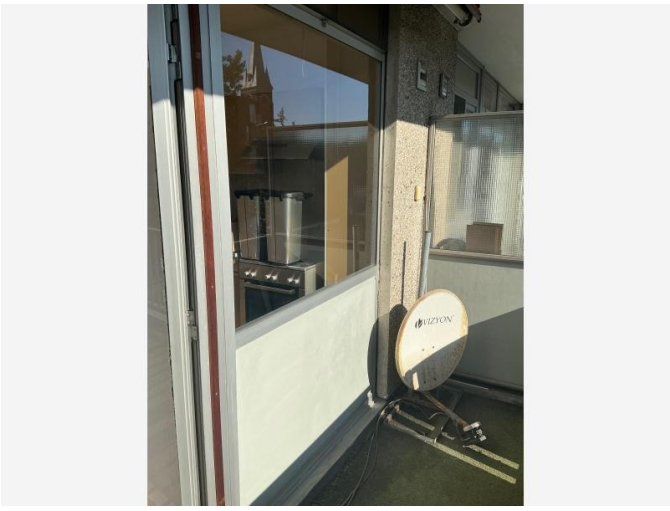
Fiche 3: Glasal Plaat keuken

Asbestmateriaal

Eindbeoordeling materiaalrisico	Laag materiaalrisico en/of verlaagde kans op vezelvrijgave

Gebondenheid	Categorie 1: hechtgebonden in oorsprong
Asbestsoort (vezeltype)	Crocidoliet aanwezig
Asbestconcentratie	Laag (< 50%)
Afschermingsgraad van het gehele materiaal	Geheel of deels vrij aan de binnenlucht, maar geen contact met binnenluchtstromen
Toestand van het materiaal	Onbeschadigd, niet verweerd

Zorgvuldig beheren

- Zorg voor een veilig beheer. Vermijd het beschadigen van het asbestmateriaal. Controleer de toestand jaarlijks op wijzigingen.
- Voer bijkomende staalname(s) uit.

- Eenvoudige handelingen: mag via doe-het-zelf of door werknemer(s) met opleidingsattest eenvoudige handelingen
  opgeleid personeel 8 u basis . Bij vervangen van de ramen kunnen de panelen mee verwijderd worden door de plaatsers van nieuw raamwerk. Alle werknemer(s) moeten wel beschikken over een opleidingsattest eenvoudige handelingen 8u.

Raam/deur kader stofvrij maken dmv puntafzuiging met een hepa stofzuiger.

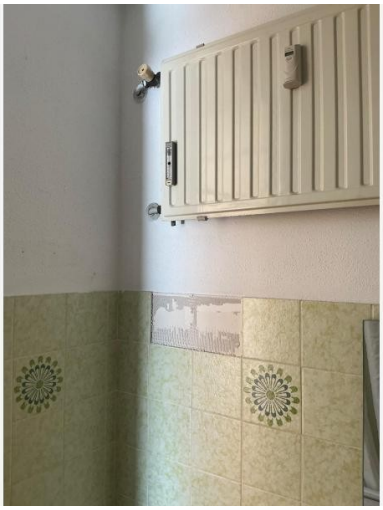
Fiche 4: Tegellijm

De tegellijm was inspecteerbaar door schade in de badkamer en is vastgesteld als niet verdacht.

Basis voor advies	De asbestdeskundige beoordeelt het materiaal als niet-asbestverdacht.
Primaire drager	Binnenwand
(Asbest)materiaal	In-situ afwerkingslagen - Lijmlaag
Bindmiddel	Cement
Gebondenheid bindmiddel	Hecht

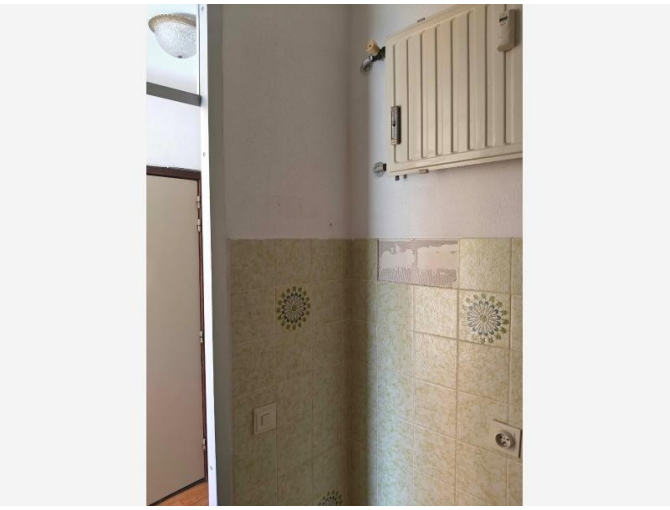
Fiche 7: Pleisterwerk wanden

Geen asbest

#	Type	Referentie	Resultaat
7.1	Mengmonster	6020607143	Geen asbest
