Asbestinventarisattest

Graaf Jansdijk 19/0501, 8370 Blankenberge

Attestnummer : **20261015-000296.001**
Uitgegeven op : **20.10.2026**
Geldig tot : **20.10.2036**

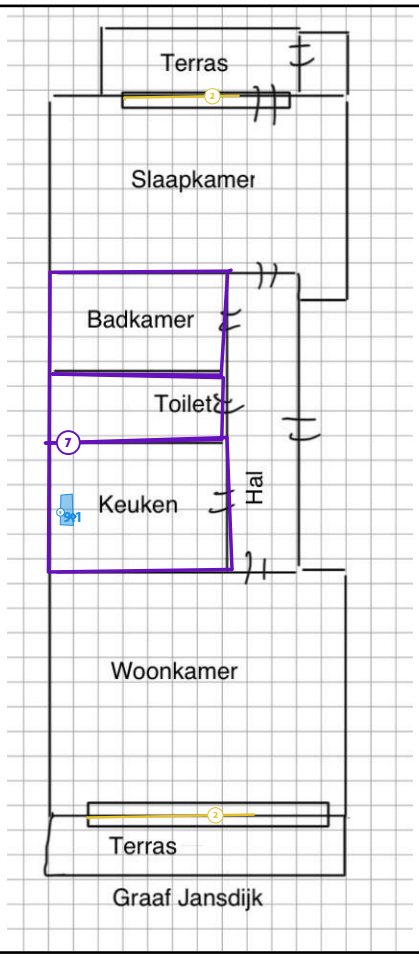
Plan 1.1: Appartement

Beschrijving	Type	Actie
2. Asbestcementplaat in schrijnwerk	Asbestmateriaal	Zorgvuldig beheren
7. Tegellijm achter wandtegels & plinten	Advies	-
9. Coating	Geen asbest	-
9.1 Code: M06	Puntmonster	-

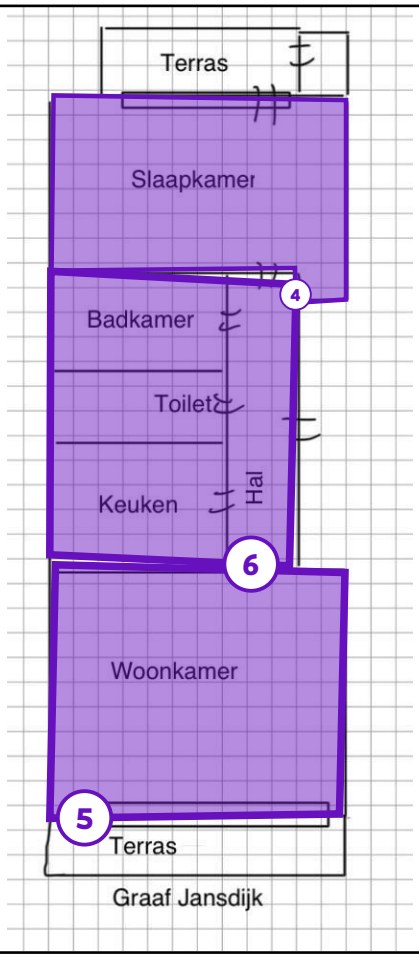
Plan 1.2: Appartement

Beschrijving	Type	Actie
4. Vloerbekleding tapijt - Niet verdacht	Advies	-
5. Vloerbekleding parket - Niet verdacht	Advies	-
6. Tegellijm onder vloertegels	Advies	-

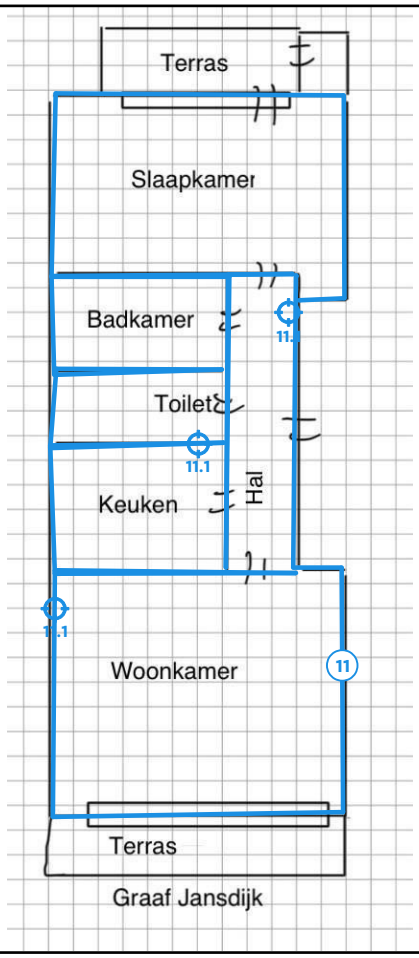
Plan 1.3: Appartement

Beschrijving	Type	Actie
11. Pleisterwerk wanden	Geen asbest	-
11.1 Code: M01	Mengmonster	-

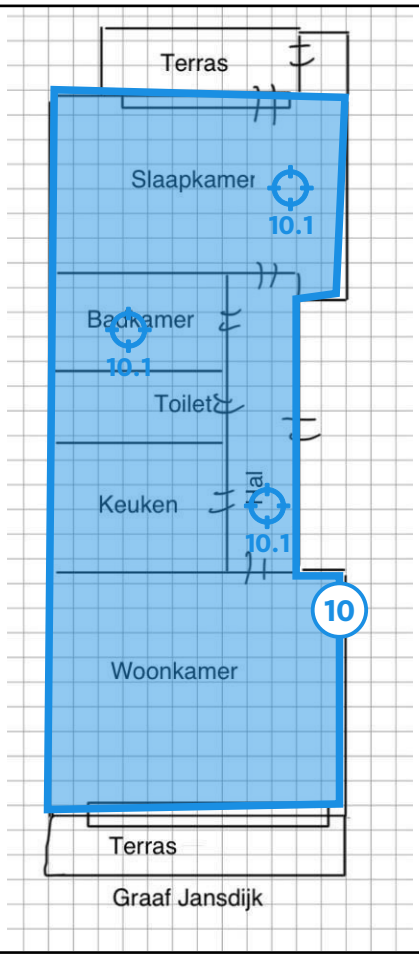
Plan 1.4: Appartement

Beschrijving	Type	Actie
10. Pleisterwerk plafonds	Geen asbest	-
10.1 Code: M02	Mengmonster	-

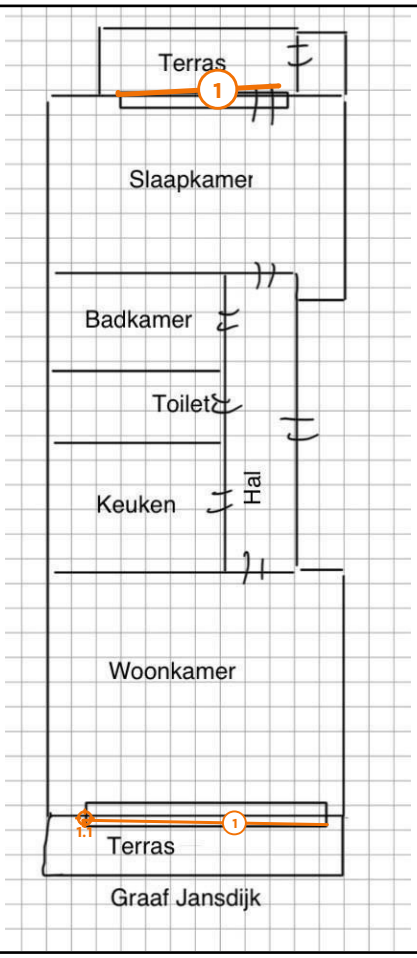
Plan 1.5: Appartement

Beschrijving	Type	Actie
1. Mastiek/kit tussen muur en profiel buiten	Asbestmateriaal	Verwijderen
1.1 Code: M03	Puntmonster	-

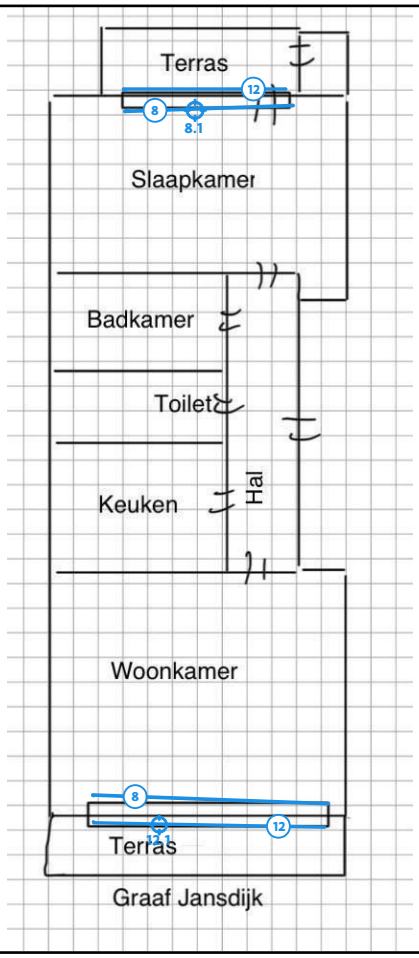
Plan 1.6: Appartement

Beschrijving	Type	Actie
8. Mastiek/kit tussen glas en profiel - Binnen	Geen asbest	-
8.1 Code: M05	Puntmonster	-
12. Mastiek/kit tussen glas en profiel - buiten	Geen asbest	-
12.1 Code: M04	Puntmonster	-

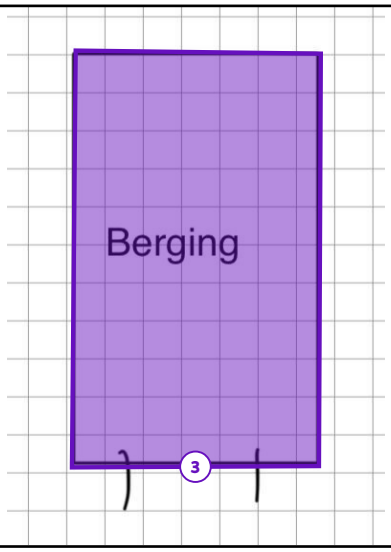
Plan 1.7: Berging

Beschrijving	Type	Actie
3. Berging niet toegankelijk	Beperking	-

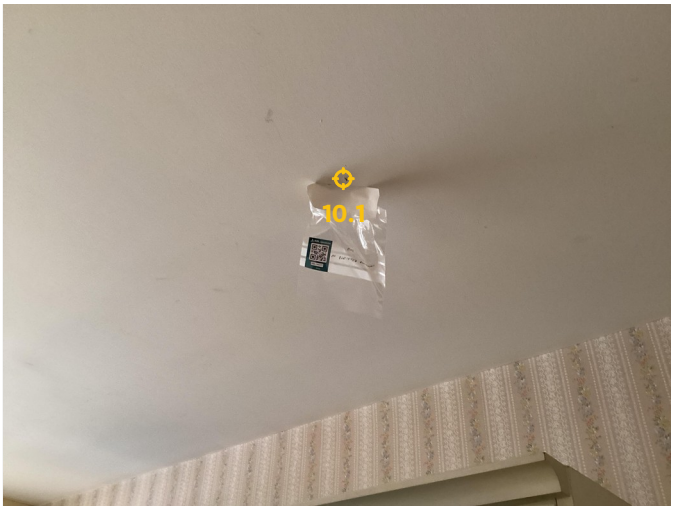
Fiche 10: Pleisterwerk plafonds

Geen asbest

#	Type	Referentie	Resultaat
10.1	Mengmonster	M02	Geen asbest

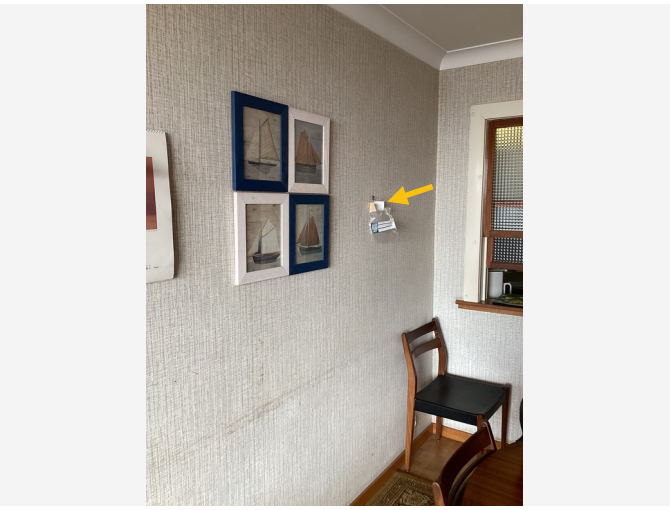
Fiche 11: Pleisterwerk wanden

Geen asbest

#	Type	Referentie	Resultaat
11.1	Mengmonster	M01	Geen asbest
